## Restauration de l'Aqueduc de Roquefavour (Ventabren, 13)

Mise en œuvre des mesures d'évitement, de réduction et de  
compensation en faveur de la biodiversité

### Application des mesures écologiques / Audit n°13

Référence : 2203-398-Audits-GIRARD-Roquefavour-CR-13A

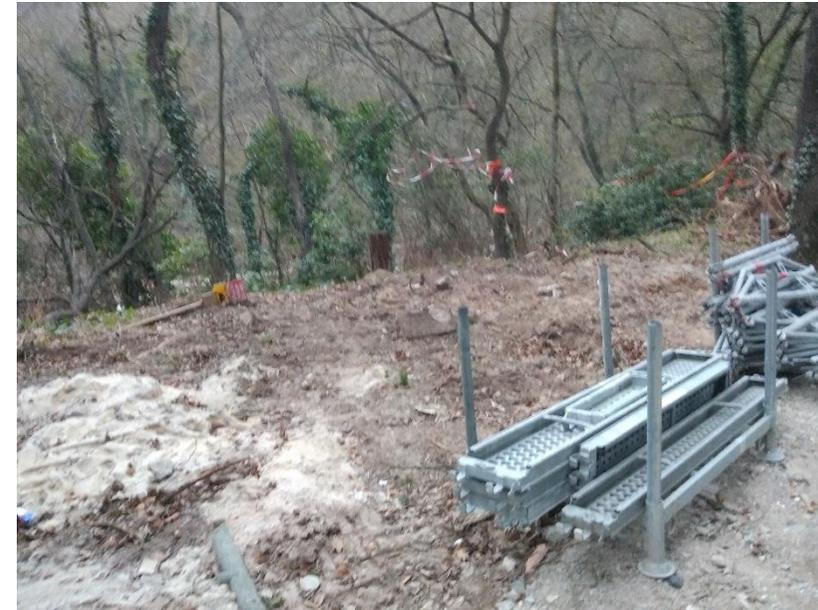
Un léger débordement du stockage des matériaux hors emprise chantier a été constaté mais ces derniers sont stockés sur palette, ce qui occasionne peu d'impact sur le sol. Ces secteurs devront bien être nettoyés et remis en état à la fin du chantier.

Léger débordement des emprises de chantier observé

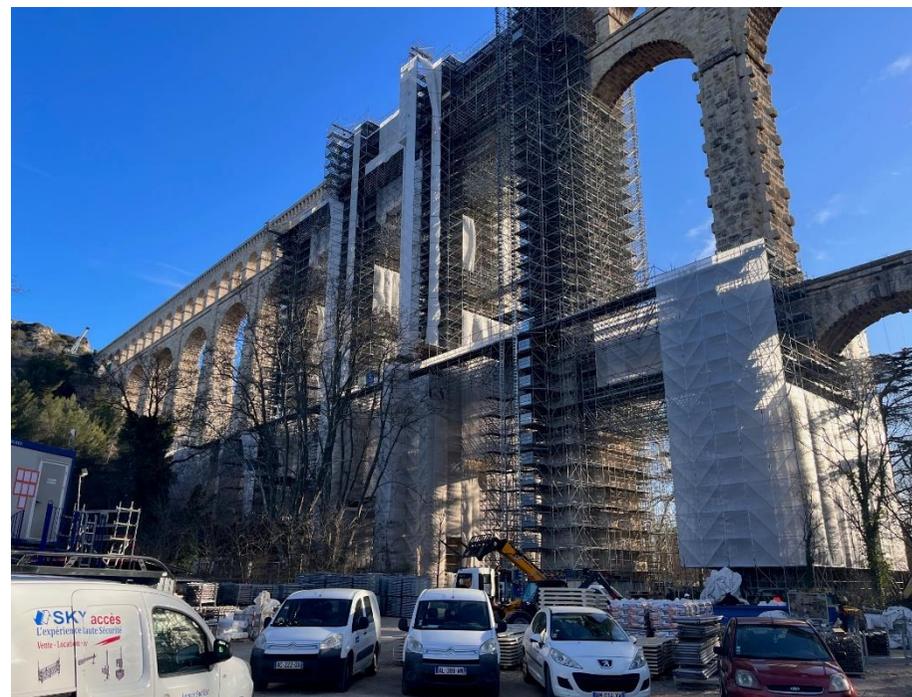
**Un planning alternatif a été soumis le 14/10/2020 et a été validé le 22 février 2021 par la DREAL PACA.** Le chantier s'est ainsi poursuivi avec le démontage de l'échafaudage à partir de la pile 4. L'échafaudage est actuellement en montage au niveau du tablier inférieur de la pile 10.

Etat actuel du chantier sur l'ouvrage (Photo A. Sferratore – SCP)

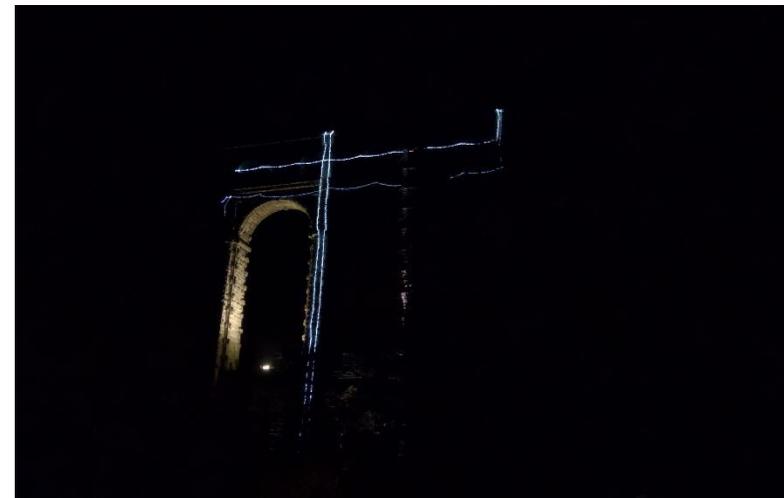
#### **Un dysfonctionnement des éclairages a été observé lors de l'audit du 4/02.**

Plusieurs guirlandes ne fonctionnaient pas et il manquait un projecteur au niveau de la travée supérieure de la pile 9. Ceci a été signalé le jour même à l'entreprise GIRARD qui a opéré une vérification des systèmes et mené des actions correctives dans les jours qui ont suivis.

**Etat des éclairages observés le 04/02/2022**

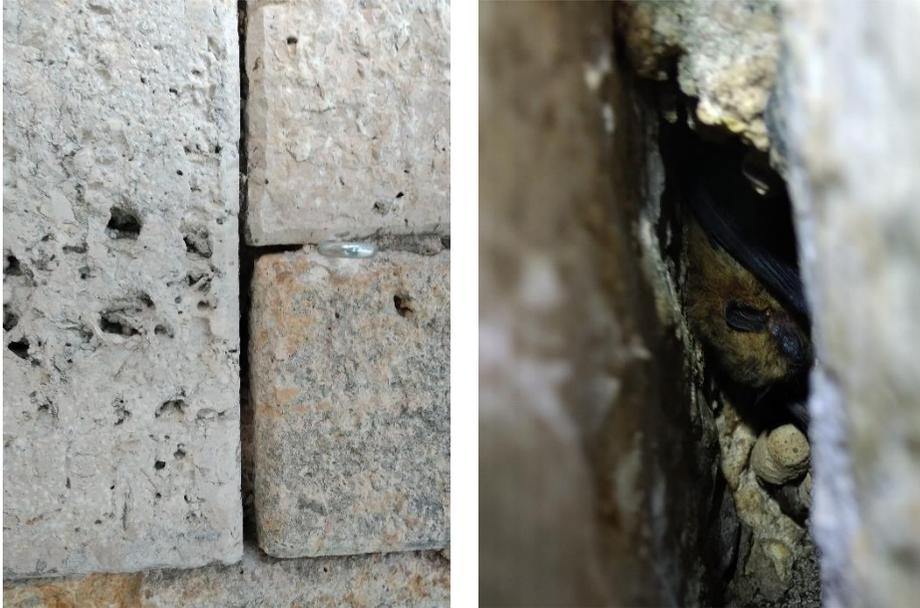
Après contrôle de la partie inférieure de la pile 9 le 04/02 (sous le tablier inférieur), 28 fissures ou cavités ont été relevées et obturées. **Un individu de chauve-souris a été observé au sein d'un disjointement juste sous le tablier inférieur.** Un système anti-retour a été installé puis contrôlé 3 jours plus tard et l'individu était toujours là. La présence de cet individu et le dysfonctionnement des éclairages laisse penser qu'il s'est installé avant la pose des échafaudages pour hiverner. Un point a été réalisé avec les entreprises et il a été préconisé de laisser l'individu partir de lui-même. Il a ainsi été convenu :

Joint dégradé (à gauche) abritant l'individu de chauve-souris (à droite) et système anti-retour posé (ci-dessous)

- Le dégagement du système anti-retour afin de laisser la chauve-souris quitter son gîte (système pouvant dans certains cas constituer une source de stress voire un obstacle) ;
- La non-fermeture de l'échafaudage sur une bande de 4 m en face du disjointement occupé en attendant l'arrivée des sableurs (environ 10 jours plus tard) pour permettre le passage de la chauve-souris ;
- Le passage de l'écologue le jour du sablage de ce secteur afin de boucher le disjointement et sensibiliser le sableur sur la présence de cette chauve-souris ;

- Le dégagement du disjointement après sablage afin de rendre possible la sortie de la chauve-souris en attendant l'arrivée des maçons.

Lors du passage de l'écologue le jour du sablage, le 22/02, c'est-à-dire 18 jours après la découverte de la chauve-souris, celle-ci avait quitté son gîte. Le disjointement a donc été comblé avant sablage et l'arrivée des maçons.

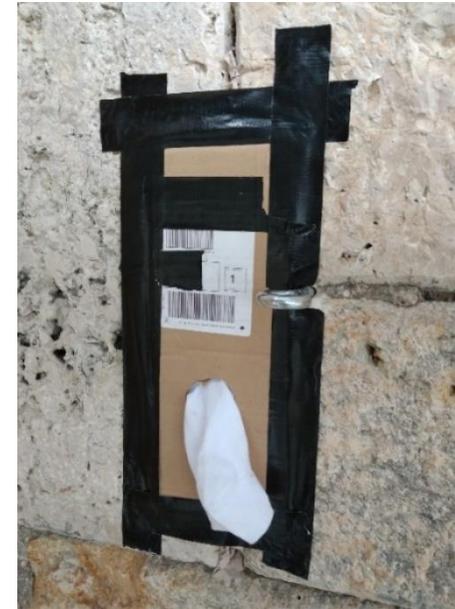
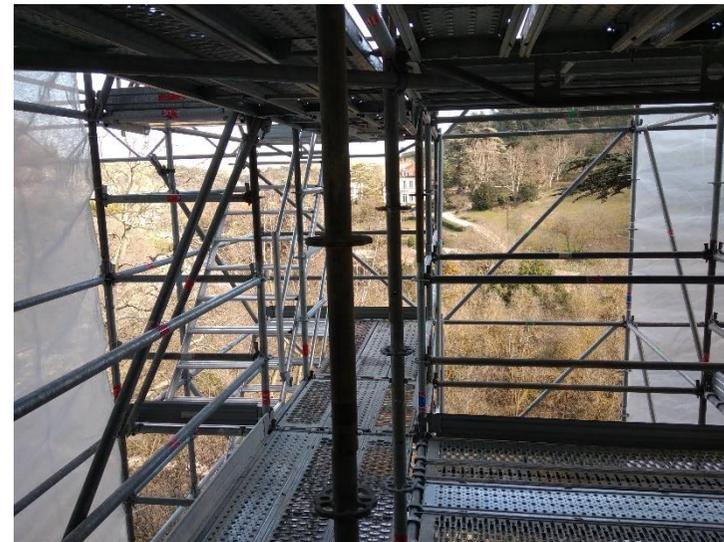
Absence de bâche de fermeture de l'échafaudage en face du gîte occupé

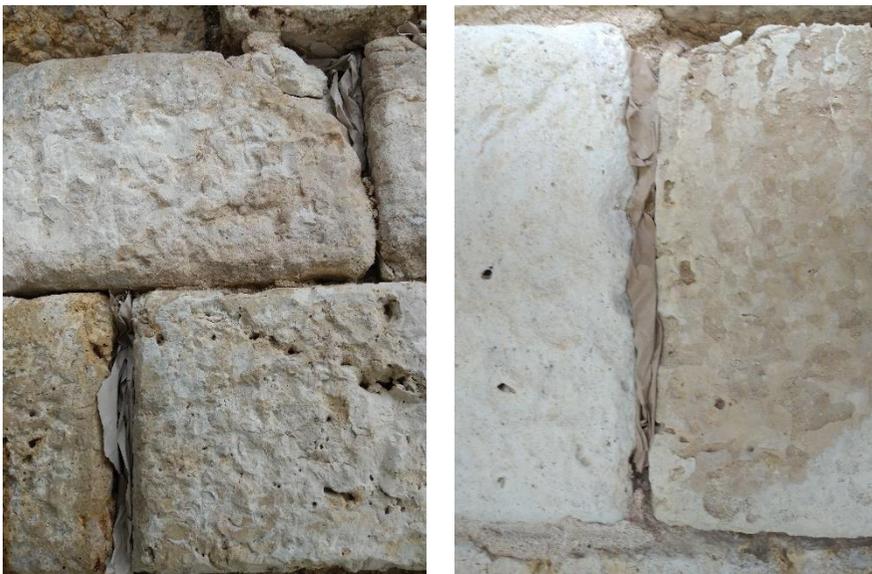
**Autres joints dégradés potentiellement favorables aux chiroptères qui ont été obturés sur les piles 9 et 8.**

Suite à ces audits, la fermeture des échafaudages sur le niveau inférieur de la pile 9 et supérieur de la pile 8 a démarré les jours suivant le passage de l'écologue.

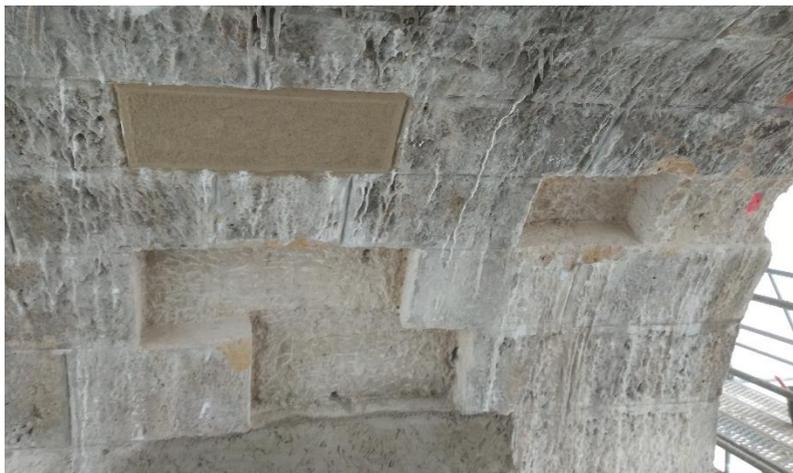
Pierre retirée et changée sous voûte

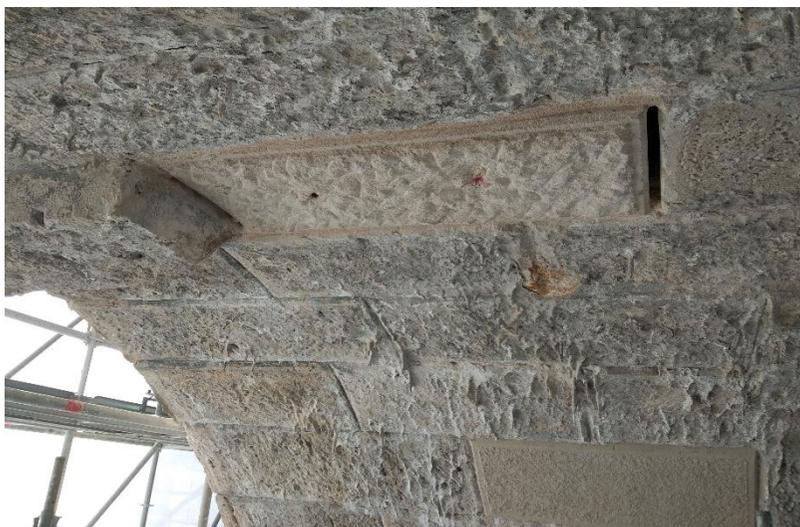
Les gîtes de types « fentes » ont été installés de manière systématique sous les voutes du tablier supérieur dès qu'une pierre devait être remplacée. Ainsi,

actuellement, 18 gîtes ont déjà été créés. Les derniers gîtes créés ont été contrôlés lors des audits N°12 et 13.

Création du gîte fente au niveau d'une pierre remplacée

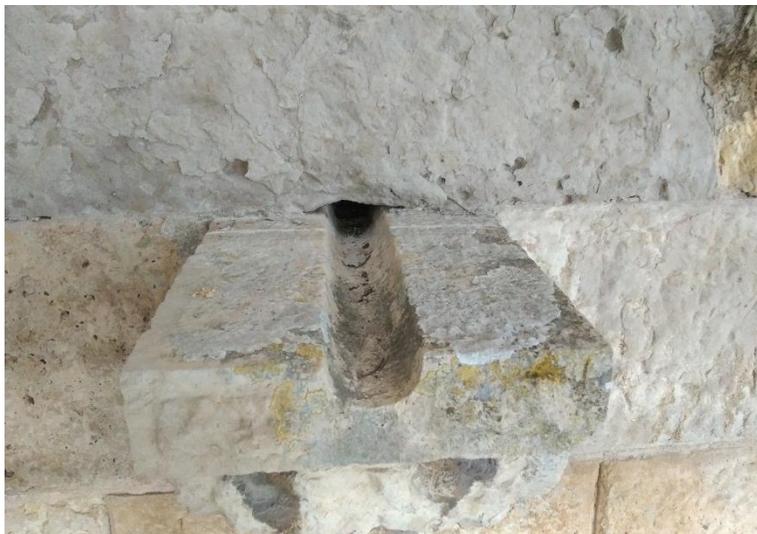
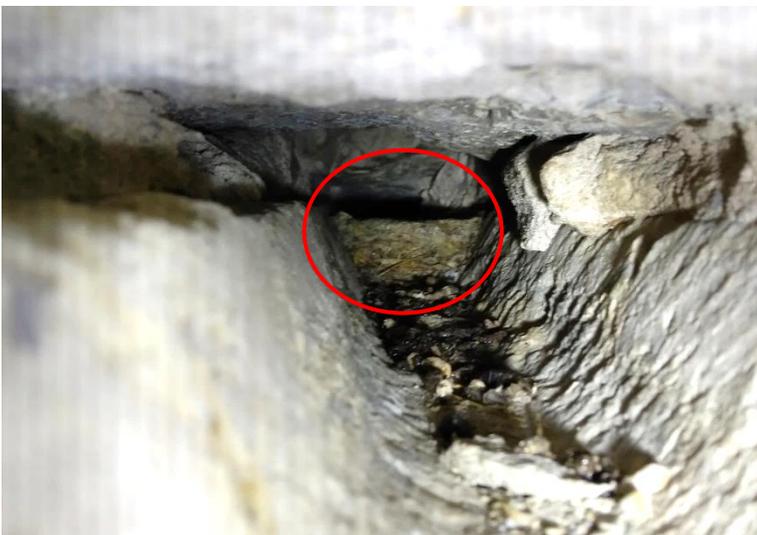
Trois nids de Martinet noir (*Apus apus*) ont été découverts sur la pile 9, au sein des galeries d'écoulement de l'ouvrage.

**Ecoulement utilisé comme site de nid par le Martinet noir au sein de l'ouvrage**
