Restauration de l'Aqueduc de Roquefavour (Ventabren, 13)

Application des mesures écologiques / Audit n°16

Référence : 2205-398-Audits-GIRARD-Roquefavour-CR-16A

06/06//2022

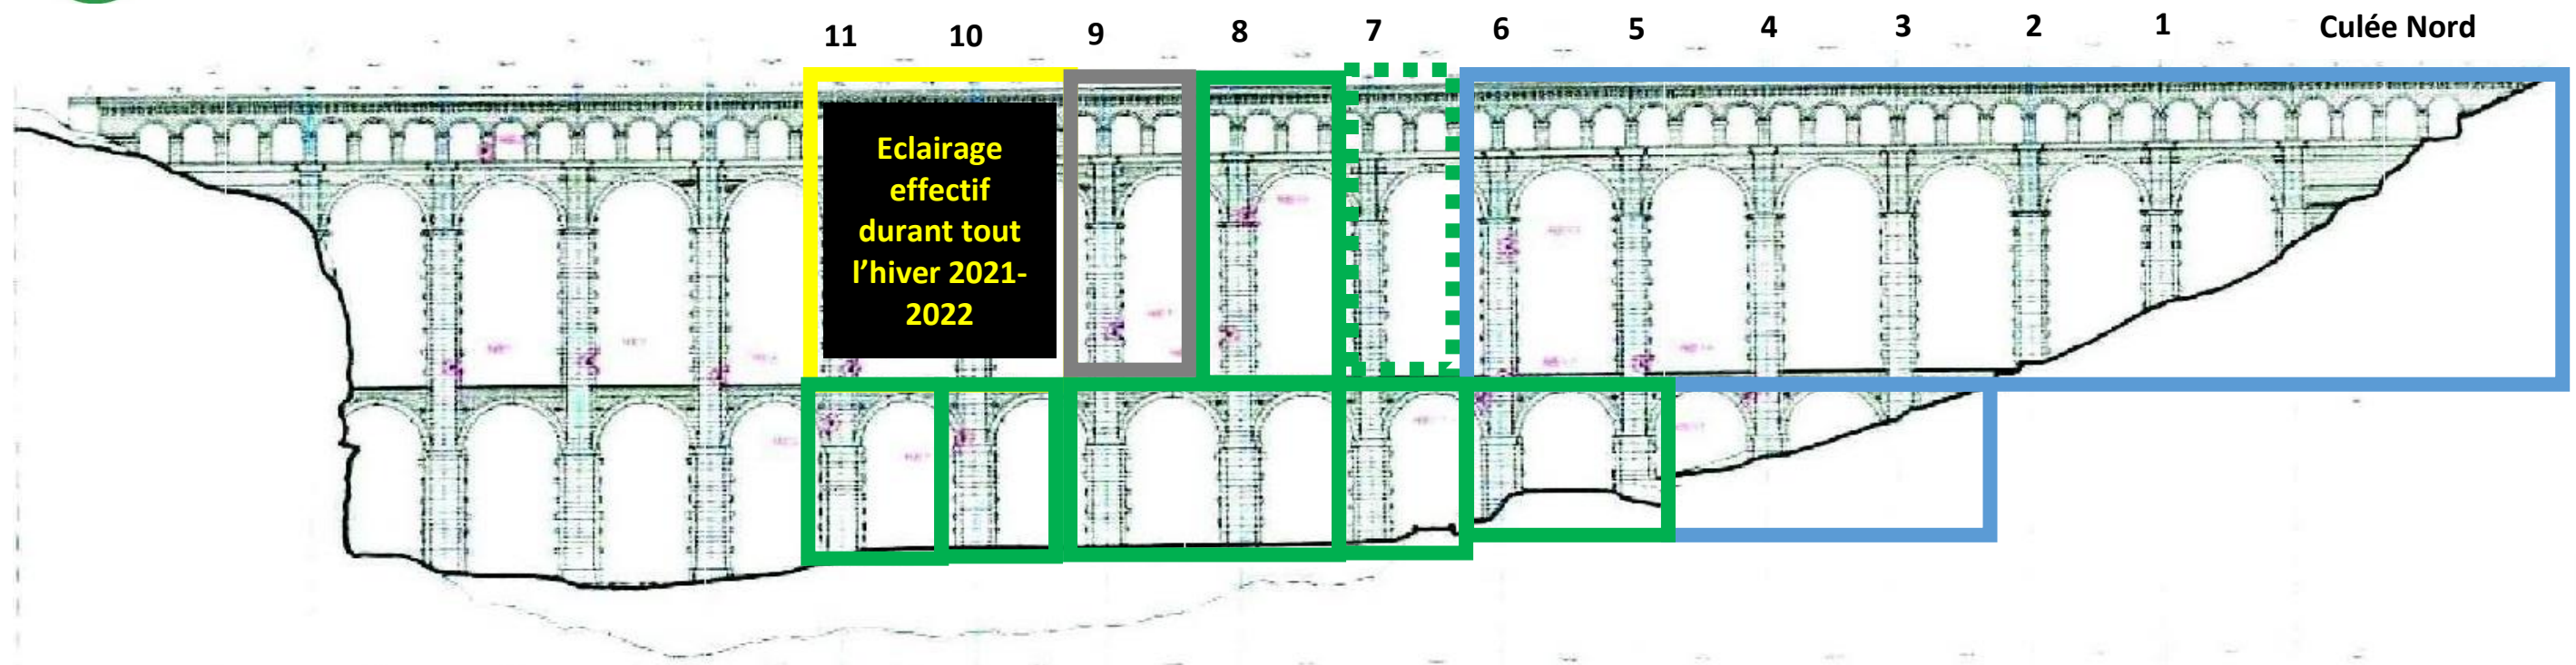
MR3	Contrôle du respect du calendrier d'intervention	Le calendrier d'intervention a été modifié suite à la validation par la DREAL du phasage alternatif.	-	En cours	En cours
MR4	Phasage du chantier sur plusieurs années	Le planning alternatif à celui présenté dans l'arrêté préfectoral de dérogation à l'interdiction de détruire des espèces protégées a été transmis à la DREAL PACA et validé. Le chantier se poursuit avec une progression à partir de la pile 5 et non depuis la culée Sud.	-	En cours	En cours
MR5	Mise en place d'un dispositif d'effarouchement spécifique en amont des travaux (chiroptères et oiseaux)	Eclairage en place sur pile 10 à 11. La culée Nord ainsi que le tablier supérieur des piles 1 à 6 sont terminés. Orientation du projecteur de la travée 9 inadaptée (sous-voûte non éclairé).	Veiller régulièrement au bon fonctionnement et à l'efficacité des éclairages Réorienter l'éclairage travée 9	En cours Voir schéma ci-dessous	En cours Voir schéma ci-dessous

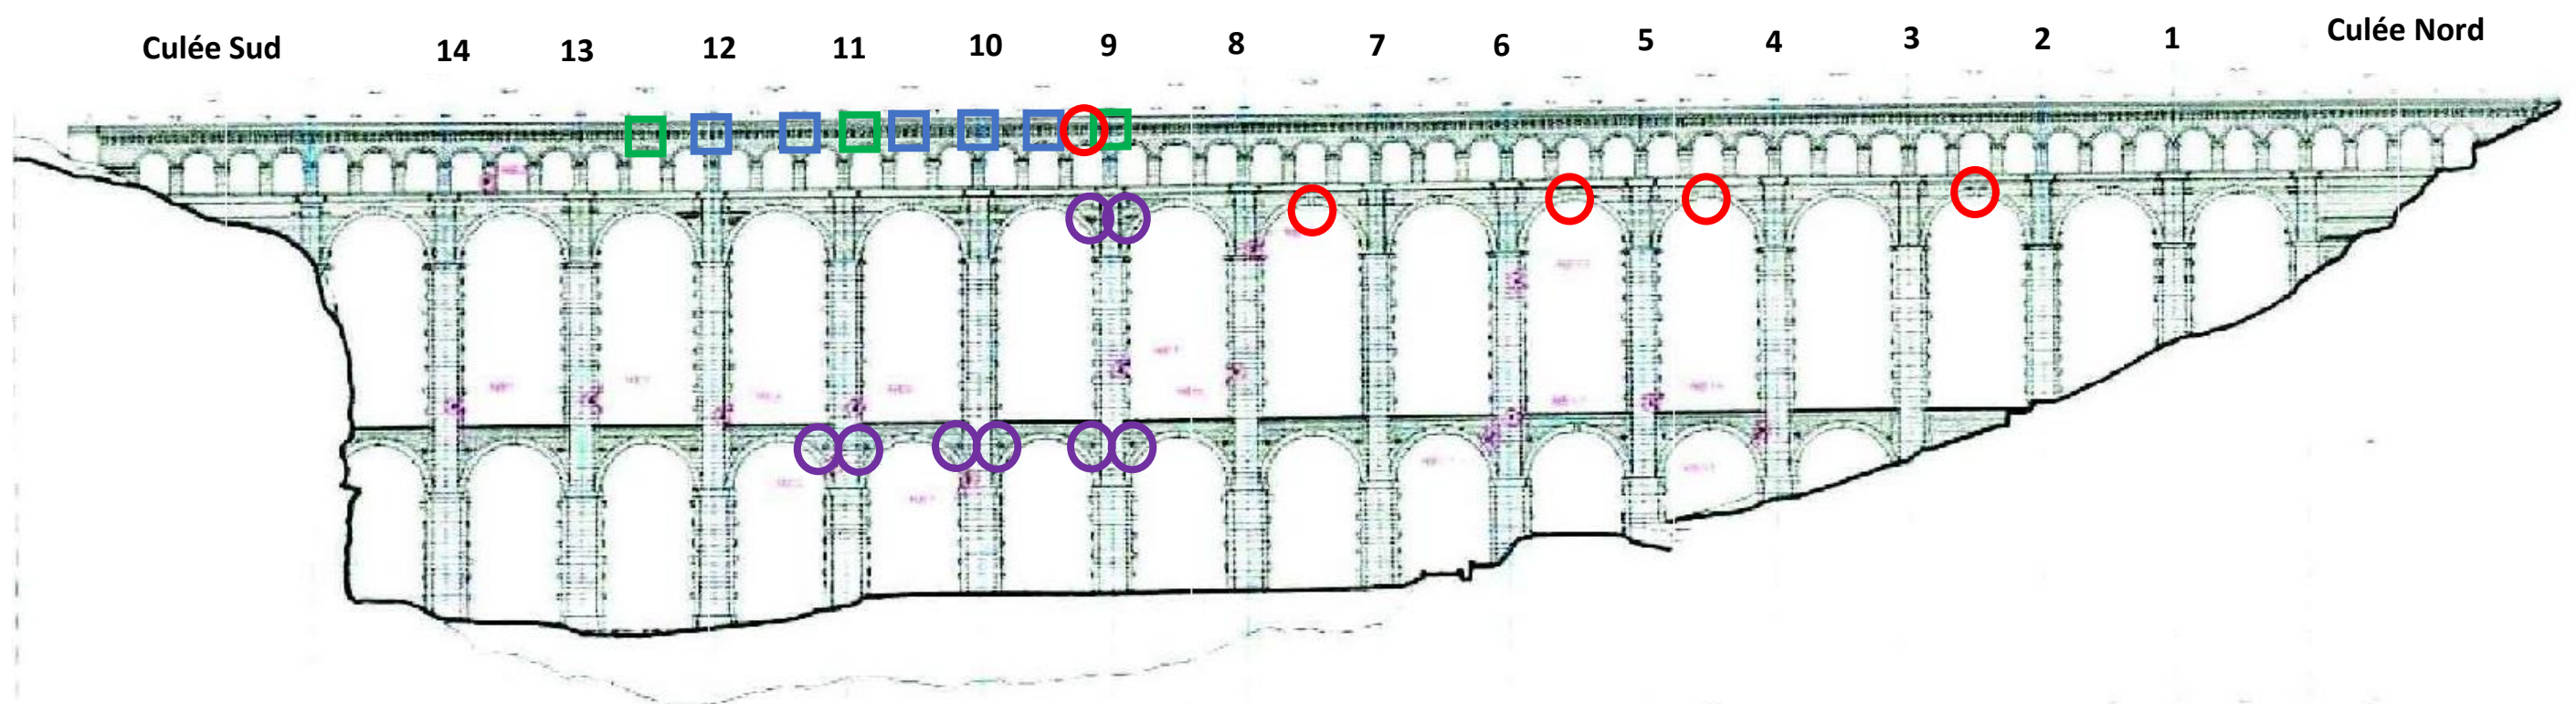
-	Avifaune liée au bâti (Martinet noir, Hirondelle de rochers et de fenêtre)	Cinq nids d'hirondelles de rochers recensés, 11 nids de Martinet noir (dont 1 occupé) et deux cavités utilisées par un passereau comptabilisés à ce jour. Huit nichoirs de substitution (5 Hirondelle et 3 Martinet noir) ont été reçus et posés pour les saisons de reproduction 2021 et 2022. Aucun d'entre eux n'a été occupé en 2021. Une aire de nidification de Grand Corbeau localisée sur la pile 14.	-	En cours Voir schéma ci-dessous	En cours Voir schéma ci-dessous

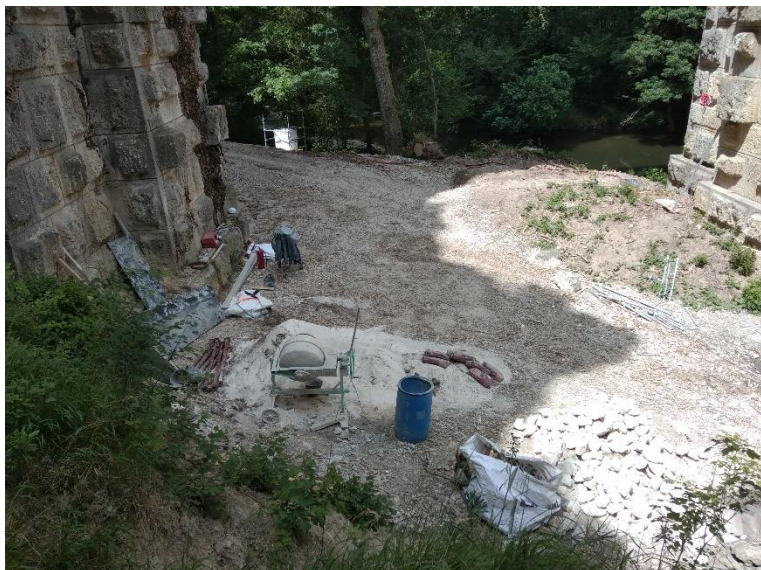
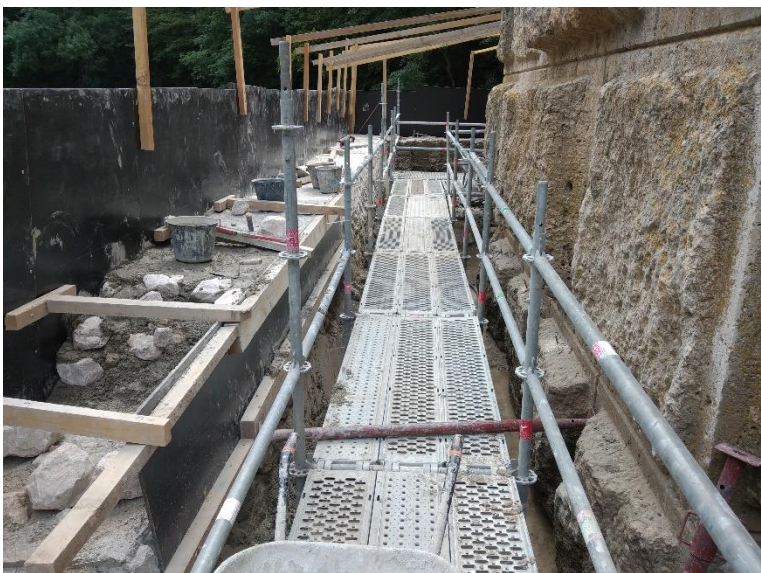
La reprise des maçonneries du pied de pile immergé (pile 13) a démarré. Les emprises de travaux sont bien respectées.

Plateforme créée en pied de pile immergée et reprise de maçonnerie

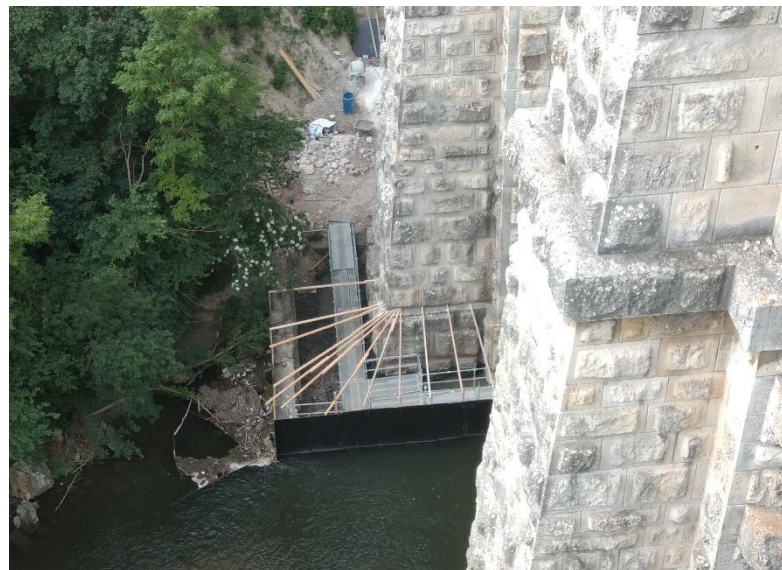
Vue de dessus de la mise hors d'eau du pied de pile

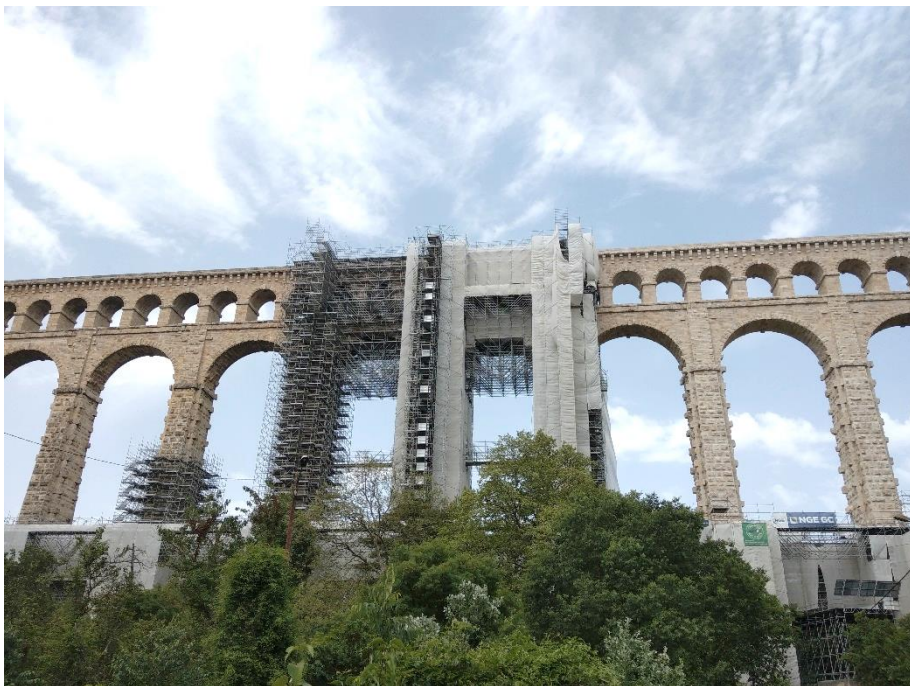
Un planning alternatif a été soumis le 14/10/2020 et a été validé le 22 février 2021 par la DREAL PACA. Le chantier s'est ainsi poursuivi avec le démontage de l'échafaudage à partir de la pile 4. L'échafaudage est actuellement monté sur le tablier supérieur de la pile 9 et en démontage au niveau du tablier supérieur de la pile 7.

Etat actuel du chantier sur l'ouvrage (vue Est avec pile 9 non bâchée et partie supérieure de la pile 10 en cours d'échafaudage)

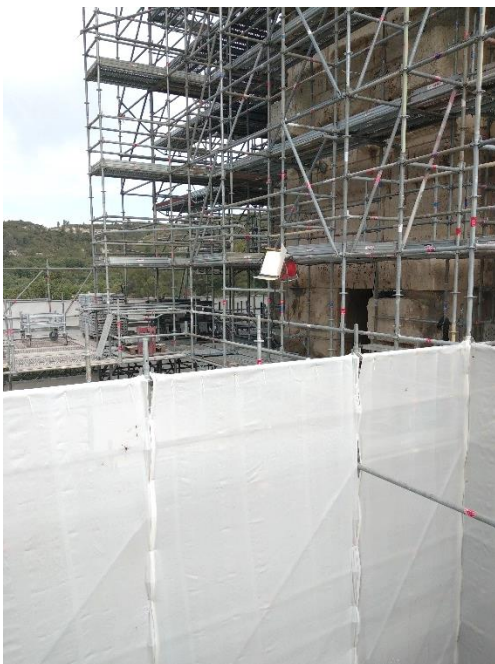
Projecteur de la travée 9 mal orienté

Lors de ce dernier audit, un manquement a été relevé : le projecteur de la travée neuf était mal orienté. Ceci a été rappelé à l'entreprise en fin d'audit qui a procédé aux corrections dans les plus brefs délais.

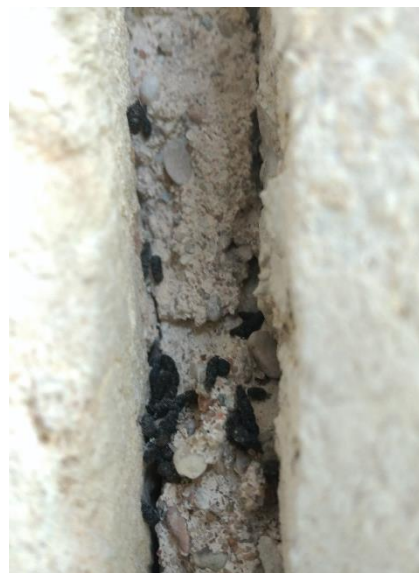
Joint dégradé où du guano a été observé

Après contrôle de la partie supérieure de la pile 9 le 23/05, seulement 10 fissures ou cavités ont été relevées et obturées.

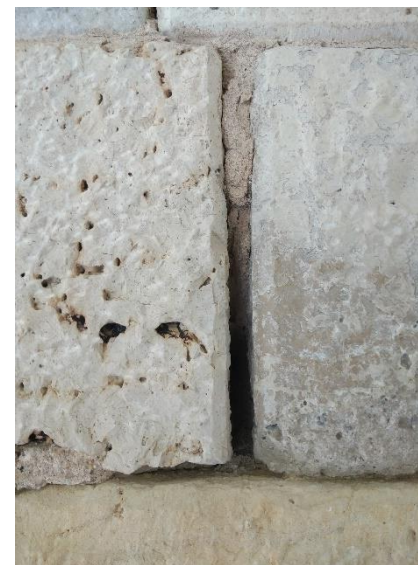
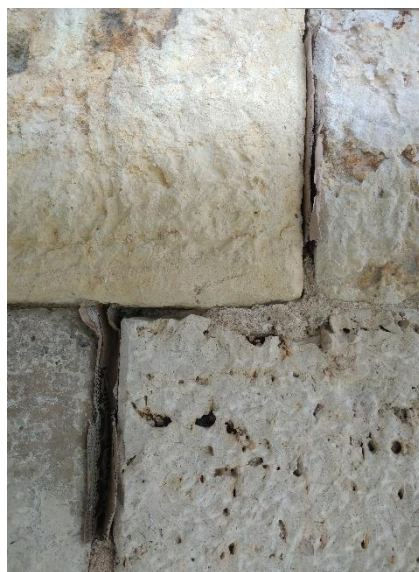
Joints obturé

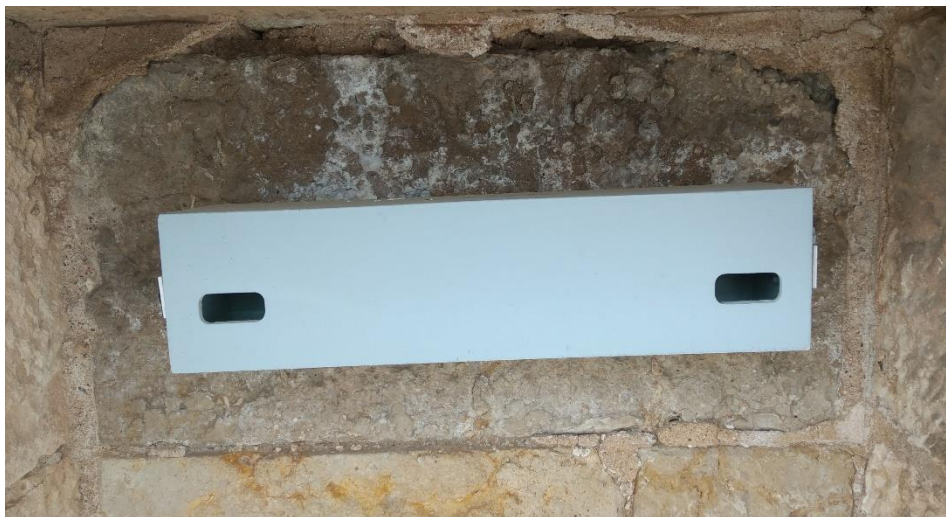
Double nichoir de substitution installé pour le Martinet de noir

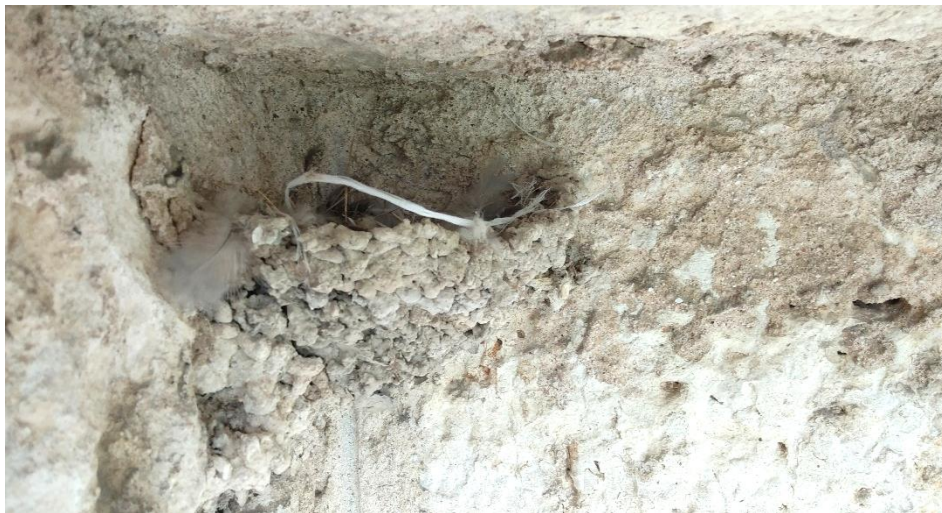
Un nid d'Hirondelle de rochers en état et 4 traces d'anciens nids ont également été relevés. Le nid ne démontrait pas de traces d'occupation récente (œufs ou plumes).

Nid d'Hirondelle de rochers sous l'encorbellement de la pile 9
