Restauration de l'Aqueduc de Roquefavour (Ventabren, 13)

Mise en œuvre des mesures d'évitement, de réduction et de compensation en faveur de la biodiversité

Application des mesures écologiques / Audit n°17

07/07/2022

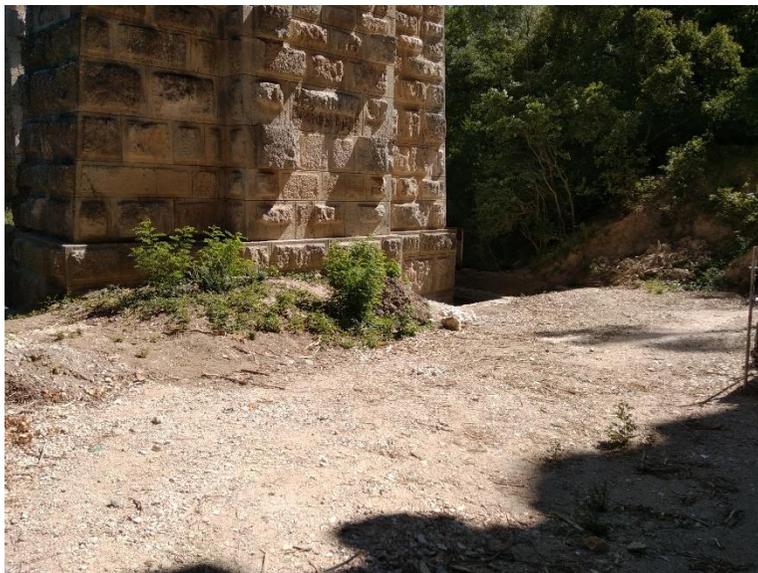
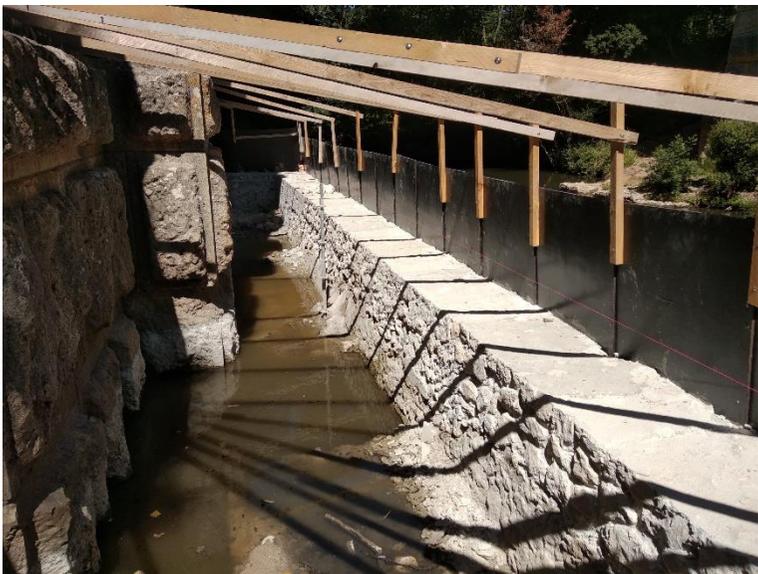
La reprise des maçonneries du pied de pile immergé (pile 13) est terminée. Les emprises de travaux sont bien respectées.

Plateforme en pied de pile immergée et reprise de maçonnerie terminée

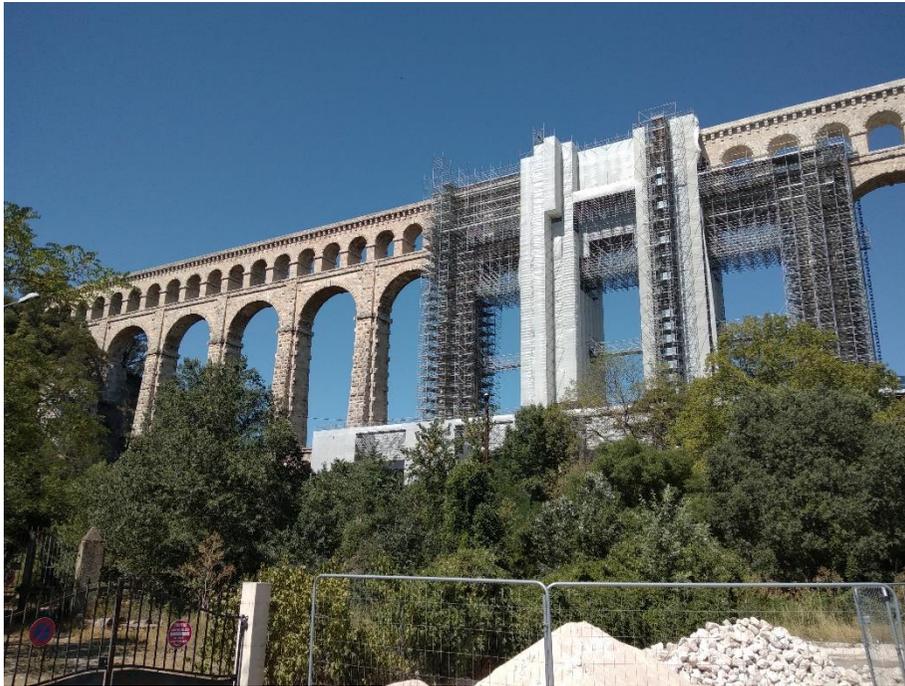
L'échafaudage est actuellement monté sur le tablier supérieur de la pile 10 et en démontage au niveau du tablier supérieur de la pile 7.

Etat actuel du chantier sur l'ouvrage (vue Est avec pile 10 non bâchée et partie supérieure de la pile 7 en cours de démontage)

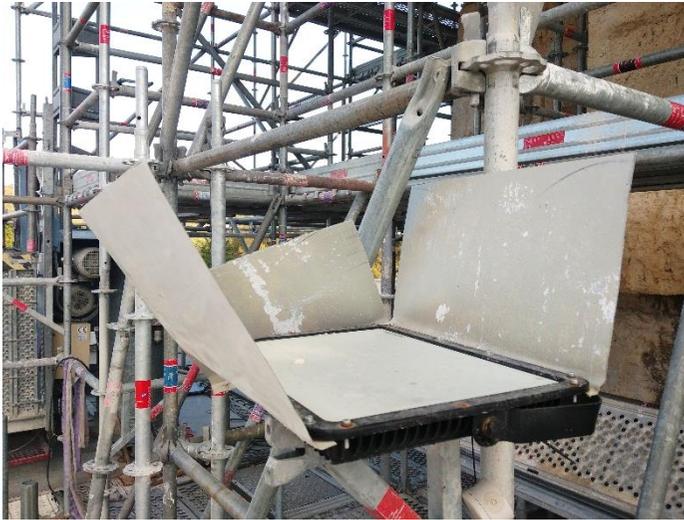
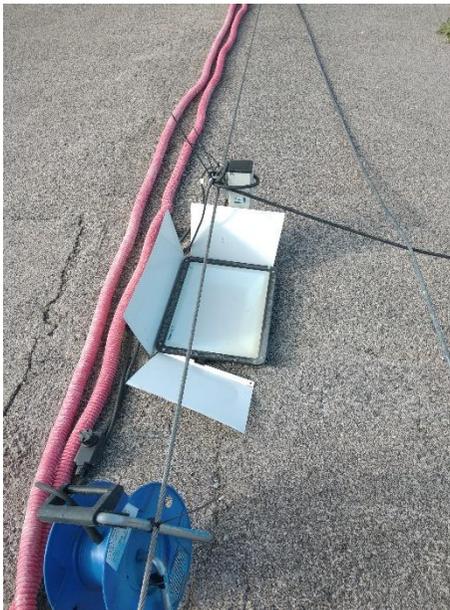
Lors de ce dernier audit, un manquement a été relevé : les projecteurs des travées 10 et 11 avaient certaines de leur casquettes mal positionnée et manquantes, Ceci a été rappelé à l'entreprise en fin d'audit qui a procédé aux corrections dans les plus brefs délais.

Projecteurs des travées 10 et 11 avec casquettes manquantes et mal orientées

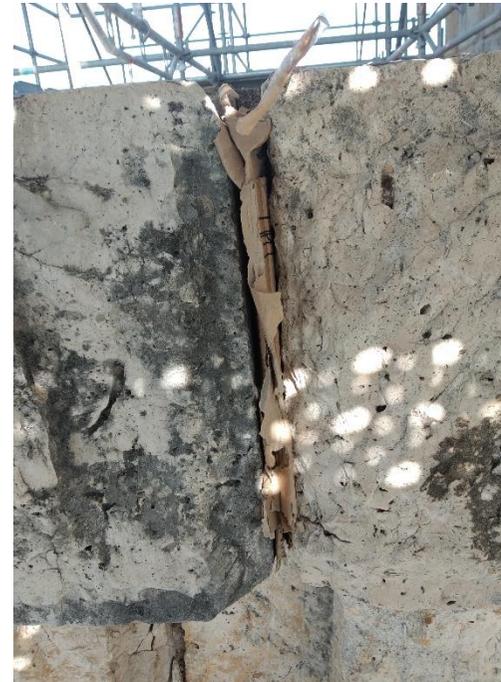
Lors de la prospection du 2/07, seulement 20 fissures ou cavités ont été relevées et obturées. Aucune ne présentait d'indice d'occupation par les chauve-souris.

Joint dégradé obturé

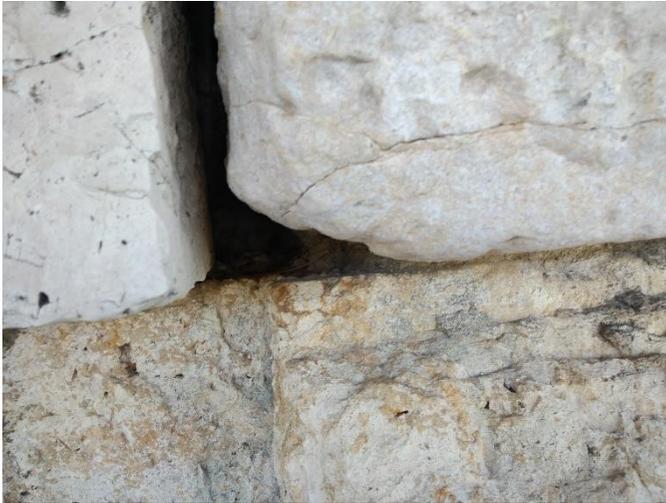
Deux nids de Martinet noir (*Apus apus*) ont été découverts sur la partie supérieure de la pile 10, au sein d'une cavité entre des pierres et d'un trou découlant des anciens échafaudages.

La majorité des cavités utilisés par le Martinet noir pour se reproduire (barbacane et anciens trou de fixation de l'échafaudage) seront conservées après les travaux et la reproduction touche à sa fin (départ de la migration à la fin juillet). Aucune mesure correctrice n'est donc à mettre en place.

Joint et pierre dégradés offrant une cavité de nidification au Martinet noir
