## Restauration de l'Aqueduc de Roquefavour (Ventabren, 13)

### Application des mesures écologiques / Audit n°20

Référence : 2212-398-Audits-GIRARD-Roquefavour-CR-20A

06/12/2022

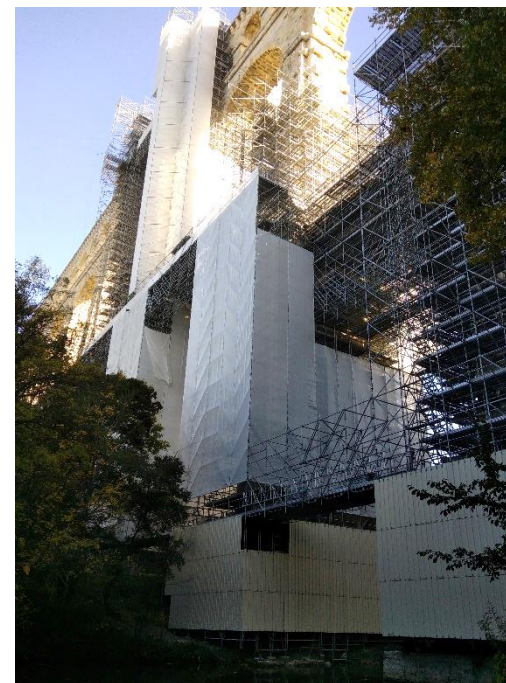
L'échafaudage est actuellement monté sur le tablier inférieur de la pile 13 et supérieur de la pile 12, et en démontage au niveau du tablier supérieur de la pile 9.

**Etat actuel du chantier sur l'ouvrage : vue Ouest avec partie supérieure de la pile 10 en cours de démontage, partie supérieure de la pile 12 en cours de montage et partie inférieure de la pile 13 montée**

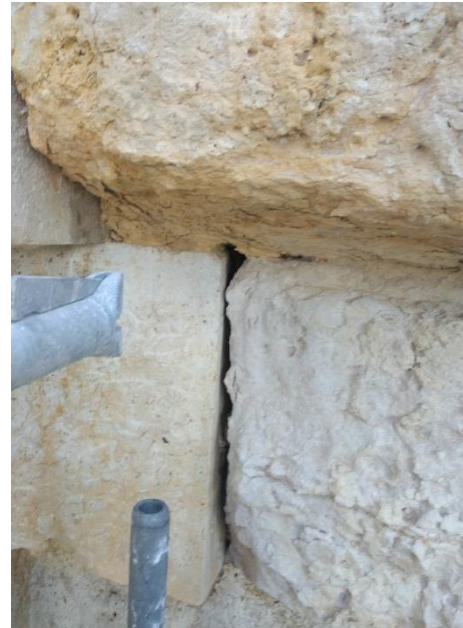
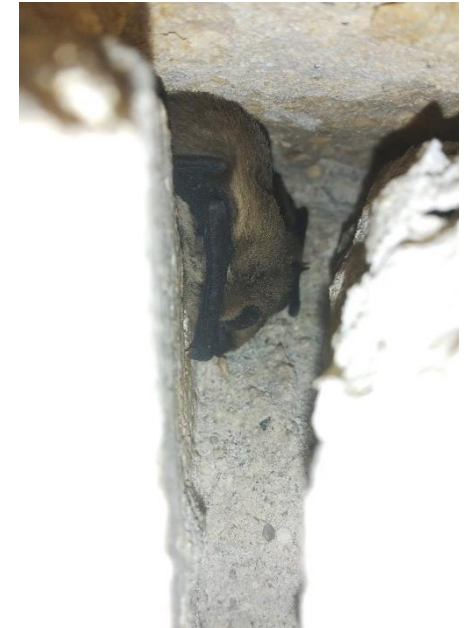
Un joint dégradé, localisé au dernier étage de l'échafaudage avant le tablier inférieur, abritait 3 individus de pipistrelles sp.. Un système anti-retour a été posé et une nouvelle visite a été faite par l'écologue le lundi suivant, après la tombée de la nuit. Il subsistait encore un individu dans le joint dégradé qui a quitté son gîte dans la nuit car il n'était plus là le lendemain matin (contrôle effectué par le chef de chantier de GIRARD).

Joint dégradé entre deux pierres (à gauche) avec chauves-souris en gîte (à droite)

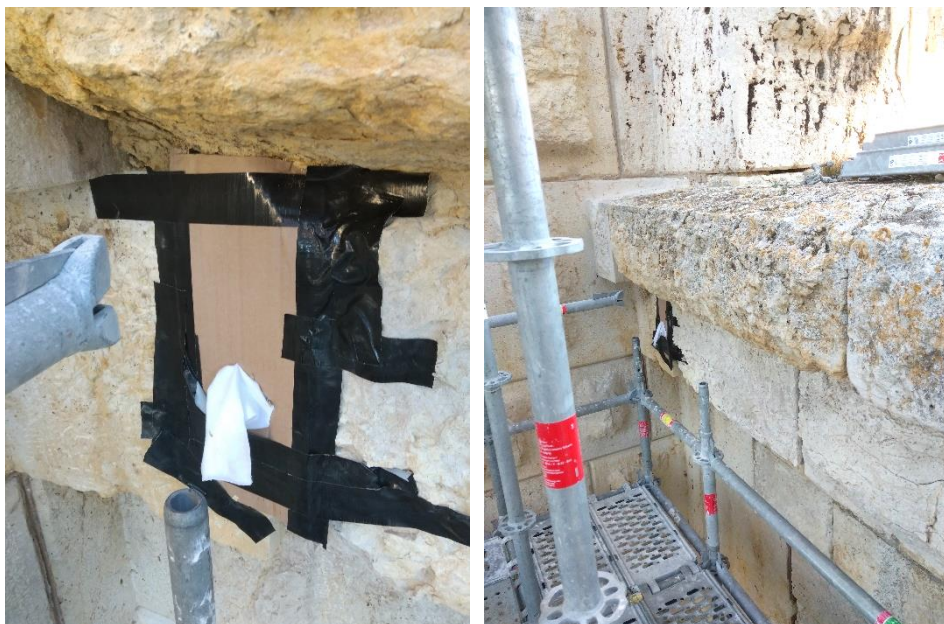
Système anti-retour posé et localisation du gîte vis-à-vis de l'échafaudage et du tablier inférieur

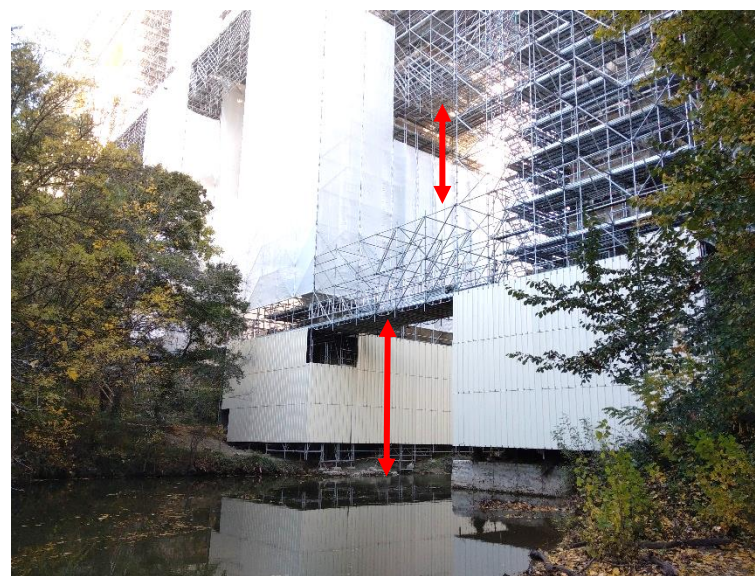
Le montage de l'échafaudage est actuellement cantonné aux parties supérieures des piles 11 et 12. Le montage de la pile 13 a induit des liaisons d'échafaudages sous les voûtes des arches de l'ouvrage pour des questions de solidité. Ceci réduit l'espace de passage entre la voûte et la bande de roulement (voir photo ci-

dessous). Néanmoins, cette connexion ne remet probablement pas en cause la fonctionnalité du cours d'eau pour les chiroptères car celui-ci est situé plusieurs mètres au-dessus de cette bande de roulement conservant ainsi un espace de quelques mètres de hauteur.

Bande de roulement reliant les piles 12 et 13 avec espaces libres entre les structures de l'échafaudage (flèches rouges)

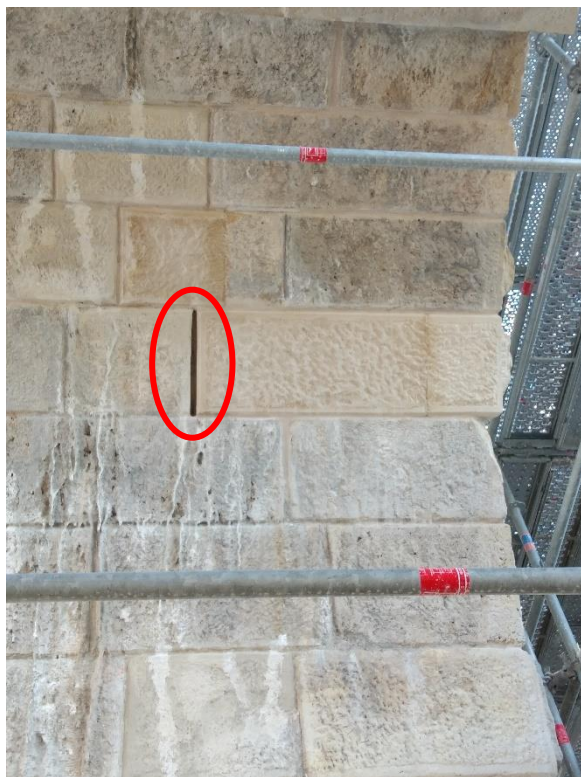
Deux nouveaux gîtes fentes ont été créés depuis le dernier audit (travaux sur les travées supérieures à partir de la 34<sup>ème</sup>). Ainsi, actuellement, **25 gîtes de type « fente » ont déjà été créés** (dernier localisé sous travée supérieure N°33).

Gîte fente sous une travée supérieure (en rouge)

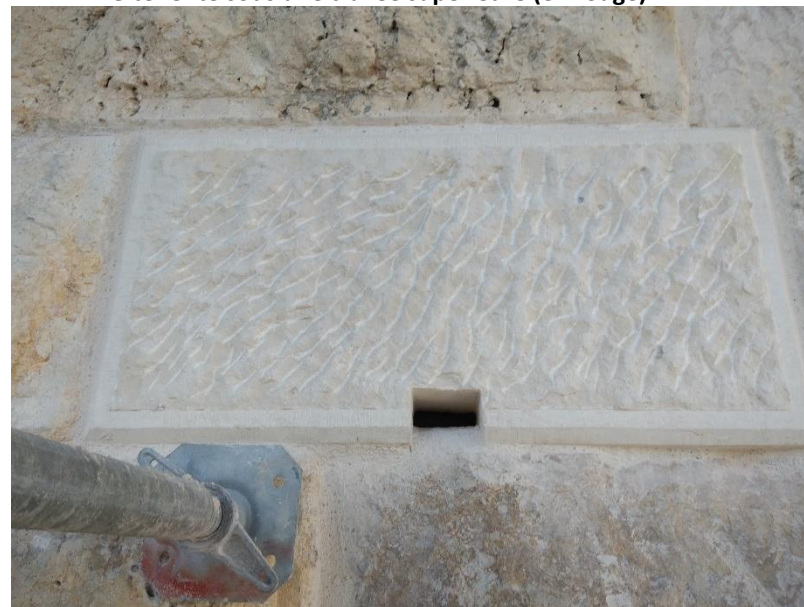
Le troisième et dernier gîte de type « chambre » a été créé sur la pile 11 et est jugé conforme.

Gîte de type « Chambre » sur la pile 11 (volume disponible derrière la nouvelle pierre)

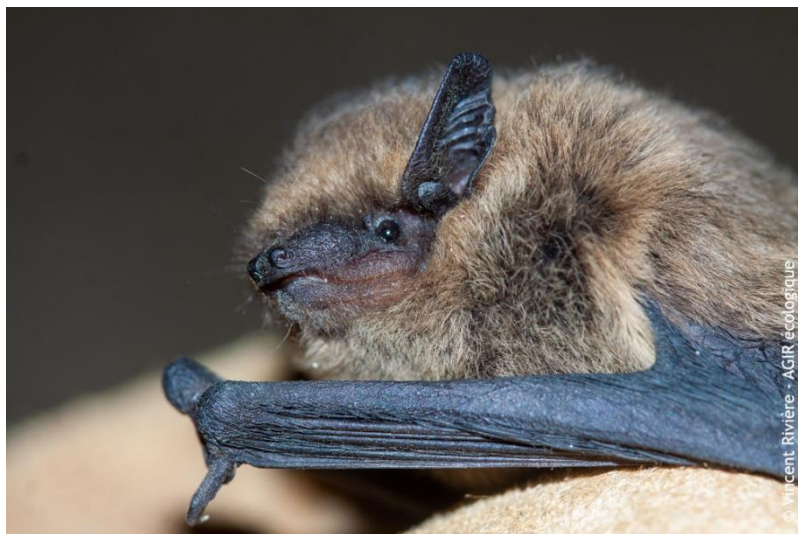
Trois individus de chiroptères ont été découverts le 10 novembre dernier au sein de l'échafaudage. Ces individus n'étaient pas en détresse mais avaient utilisé une bâche pliée et stockée en bordure d'échafaudage comme gîte diurne. Ainsi, lors de l'utilisation de cette bâche par le personnel, ils ont été dérangés. Deux individus se sont envolés à ce moment mais un individu a dû être récupéré. Il a été mis dans un pochon prévu à cet effet en attendant la nuit où il a été relâché par Vincent Rivière. Le protocole du dispositif « Alerte Chauve-souris » a donc bien été respecté.

Individu de pipistrelle sp. découverte sur le chantier avant d'être relâchée

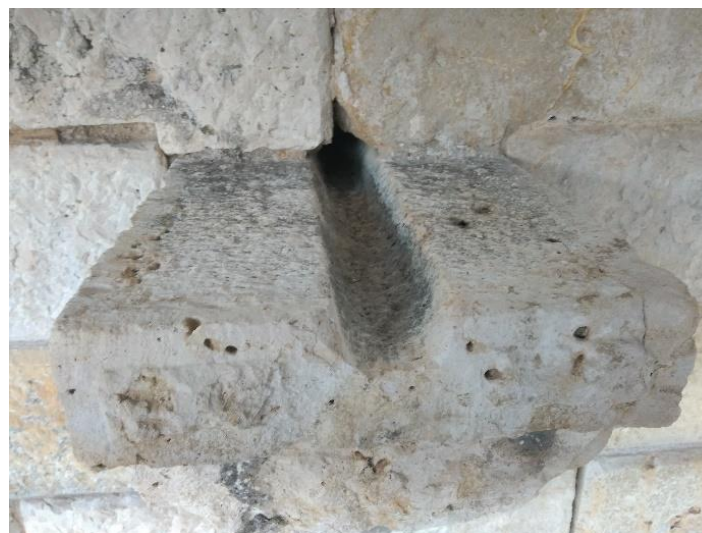
Quatre nids de Martinet noir (*Apus apus*) ont été découverts sur la pile 13, toujours au sein des galeries d'écoulements d'eau. A cette période de l'année, les Martinets ont quitté le nid et les travaux peuvent être effectués sans perturbation d'individus.

Écoulement d'eau quasiment systématiquement utilisé par le Martinet noir pour nicher

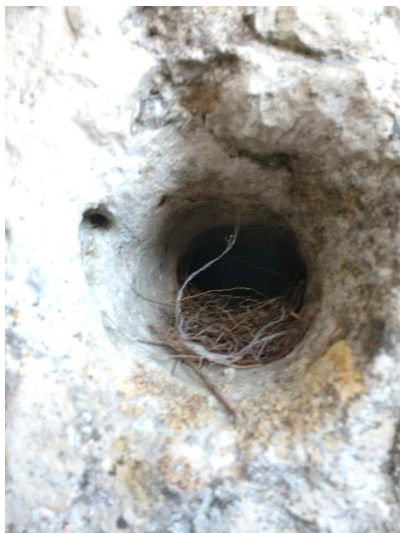
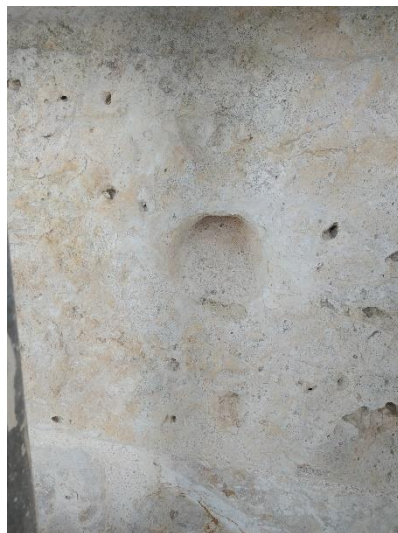
Un nid de passereaux, probablement de Bergeronnette des ruisseaux (*Motacilla cinerea*) a été observé dans un trou de boulin.

Trou de boulin utilisé par un passereau pour nicher (à gauche) et trou de boulin bouché (à droite)
