Concessions des Bormettes et de La Londe-les-Maures (communes de Bormes-les-Mimosas et de La Londe-les-Maures, Var)

Evaluation et cartographie des aléas miniers

Réf: GEODERIS S 2008/80 DE - 08PAC2230

Date: 02/09/08

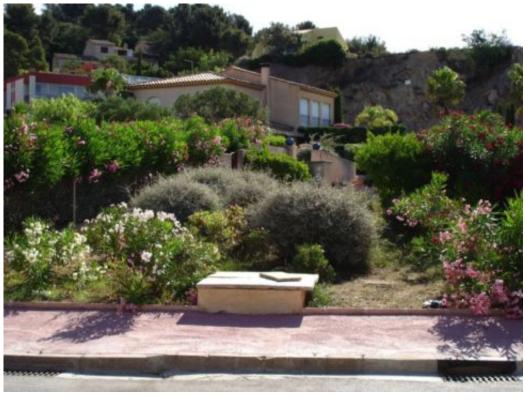
Photo 4 - Puits Sainte-Madeleine.

Le type d'effondrement envisageable dépend principalement du mode de traitement de chaque ouvrage. Pour tous les puits, la rupture de la tête d'ouvrage est susceptible de s'opérer à long terme par altération ou vieillissement des revêtements et/ou des parois du terrain naturel, comme l'atteste la dislocation de la maçonnerie du puits Saint-Victor (cf. § 5.7.). Pour les puits remblayés, s'ajoute la possibilité d'un débourrage de leurs remblais, comme c'est arrivé au puits Sainte-Madeleine.

Les puits ont des sections limitées n'excédant pas 3 m de diamètre. Cependant, deux puits simplement remblayés (puits Saint-Victor et puits Sainte-Madeleine) se distinguent nettement par leur profondeur qui atteint 570 m, alors que celle des autres est limitée à 50 m. Cette caractéristique augmente très fortement la prédisposition à un débourrage des remblais. Le fait que les seuls désordres observés concernent ces ouvrages ne fait que confirmer cette forte prédisposition. Notons que nous ne connaissons pas le mode de remblayage utilisé suite aux récents désordres et ne pouvons donc garantir qu'il soit mieux adapté.

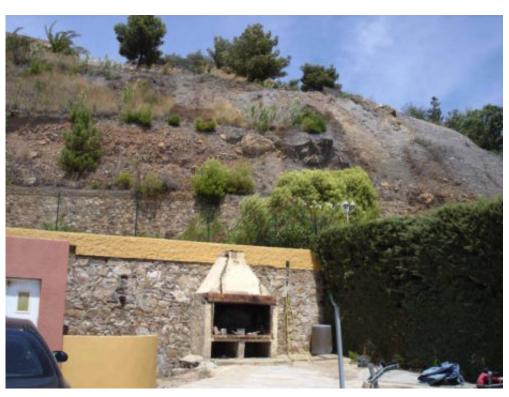
Il existe sur le site une verse (photo 7, pl. 3) située à l'est de la galerie de la mer sur la falaise (de coordonnées 277343 - 4778010 WGS84). Les matériaux rocheux issus de la mine, dont du minerai, de toutes granulométries ont été déposés sur une pente rocheuse très forte à pente supérieure à 50° vers la mer. Ce dépôt est instable et non végétalisé du fait de sa composition de matériaux à sulfures abondants. Cette verse, qui domine un parking et des villas, s'étend sur une surface de l'ordre de 500 m² et sur 1 à 3 m d'épaisseur. Des blocs s'en détachant fréquemment, cette verse a été recouverte par un grillage par la copropriété.

Photo 7 - Verse des Bormettes au-dessus de la galerie de la mer.

Les deux principaux secteurs de dépôts miniers (verse des Bormettes, verse du Verger) ont entraîné des modifications du terrain naturel d'ampleur à induire des instabilités de pentes. D'après les nuances introduites au § 8.1.5., les phénomènes attendus seraient de type « glissement de terrain » sur la verse du Verger (matériaux meubles ou faiblement cohérents déposés anthropiquement) et de type « écroulement rocheux » sur la verse des Bormettes. **Cet aléa sera donc évalué sur les deux sites**.

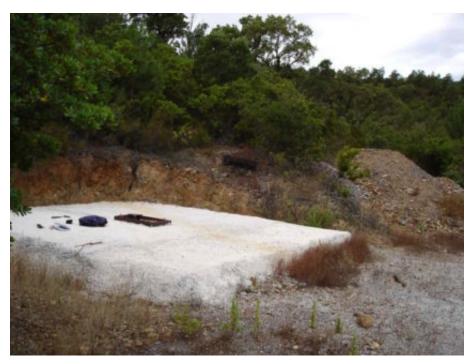
Photo 8 - Le Verger. Puits P1 reliant la galerie 3.

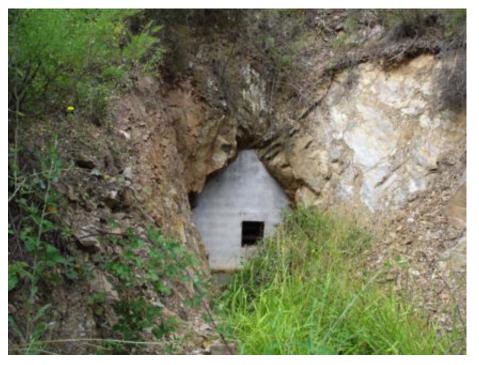
Photo 9 - Le Verger. Galerie 3.

Sur la mine du Verger, les travaux miniers sont profonds sous la colline. La galerie G3 sert d'émergence, marquée par un suintement et régule sans doute le niveau d'eau dans la mine. On peut supposer qu'elle marque le niveau hydrostatique et que l'ensemble des travaux miniers est noyé jusqu'à ce niveau (NGF +115 m). Il n'y a pas de risque de mise en pression de galerie, sauf peut-être sur les 25 mètres situés entre celle-ci et le puits P1 en cas de colmatage de celle-ci. Un phénomène d'inondation brutale pourrait alors exister.

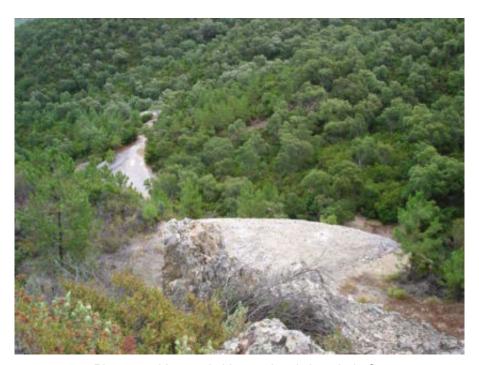
Photo 10 - Verses du Verger depuis la galerie G1.

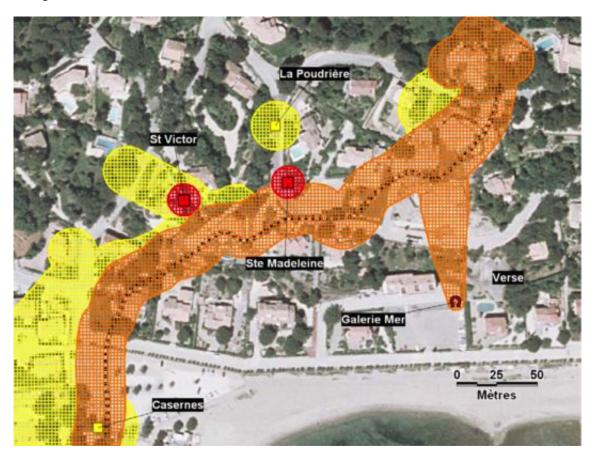
- un aléa moyen à l'aplomb du filon de la mine du Verger, entre son affleurement et 30 m de profondeur. À l'image de la mine des Bormettes, la présence d'exploitation ou de grattages anciens ne peut être exclue en tête de filon;
- un aléa moyen à l'aplomb de la galerie de la mer, non remblayée et dont la tenue des parois maçonnées n'est pas connue ailleurs qu'en sortie ;
- un aléa faible à l'aplomb des travaux souterrains récents de la mine des Bormettes et de celle du Verger (et des galeries isolées) entre 30 et 50 m de profondeur.

Figure 12 - Extrait de la carte d'aléa « effondrement localisé ». (jaune : niveau faible ; orange : niveau moyen ; rouge : niveau fort)

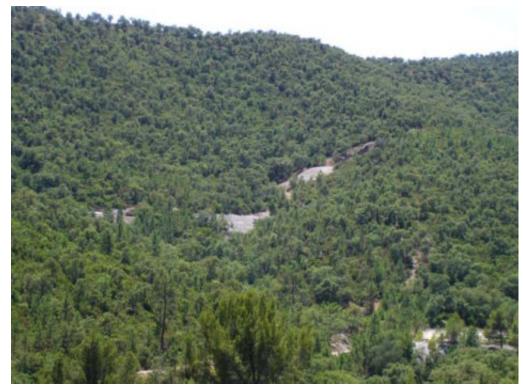
Photo 11 - Le Verger : vallon de la mine et les trois niveaux de verses.
