## ***Annexe 18. Fiches du Diagnostic Visuel – Principales pathologies observées***

| | Digue Biaysse Allouviers RD |
| Cours d'eau | <b>Torrent de la Biaysse</b> |
| Mission réalisée | Visite technique approfondie |

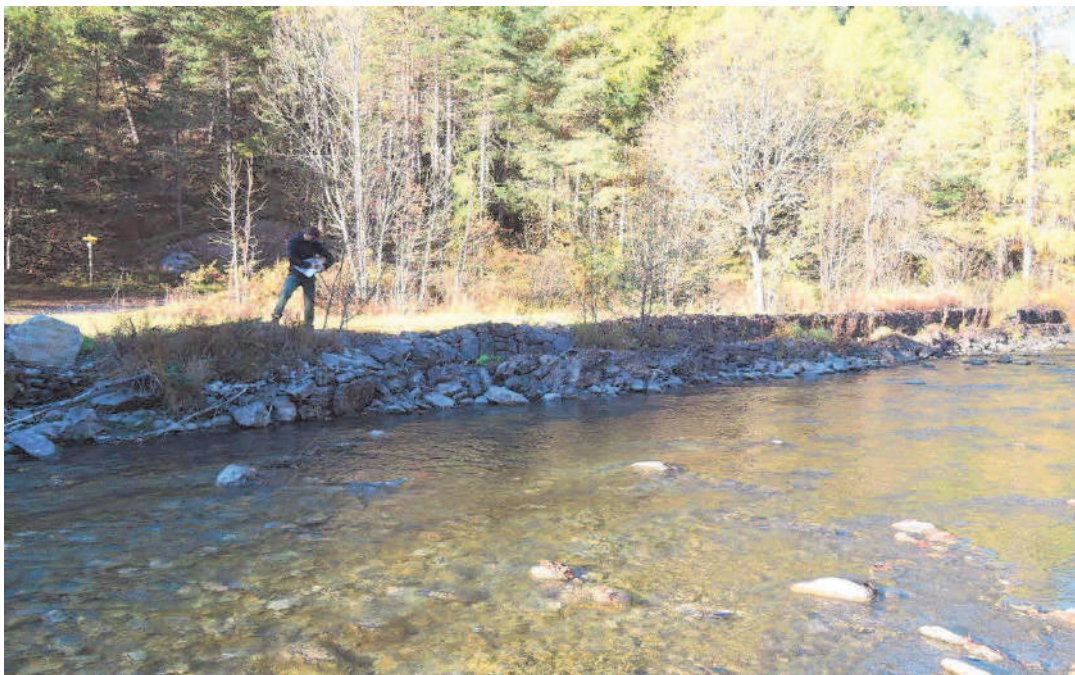
| Commentaires, détails | | Cette portion est constituée d'une rangée de gabions métalliques renforcée au pied par une autre rangée de plus faible dimension. La présence des enrochements disposées en vrac puis appareillées sur la partie aval est certainement liée aux travaux réalisés pour faire passer une conduite sous la Biaissey puis sous l'ouvrage de protection (traces visibles également en rive gauche). Les gabions sont encore plus ou moins présents sous ces enrochements mais très dégradés. |
| Avis global sur le tronçon | Etat structure | <b>4 tronçon non fonctionnel</b> |
| | Etat commentaire | corrosion, basculement , arrachage des pieds de gabions |
| | Stab_commentaire | gabions renversés à certains endroits engendrant des points bas localisés |
| | Apti_commentaire | n'assure plus une protection efficace |

| Interv_commentaire | | Cette partie de la digue située à l'amont des enjeux n'est pas fonctionnelle. Elle est à reprendre en totalité - une nouvelle protection plus robuste et probablement plus haute doit être édifiée. |

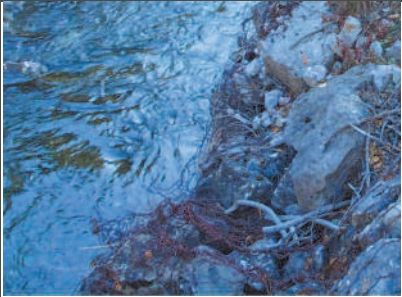
| N° | | 1 | 2 | 3 |
|---|---|---|---|---|
| | Description, commentaires | nombreux gabions arrachés au contact du torrent | corrosion prononcée des gabions | mouvements importants des gabions sur l'ensemble du linéaire avec un affaissement et basculement des gabions plus prononcé aux pm22 et pm62 suite à vidange des matériaux des cages inférieures. Au niveau de ces deux points, l'affaissement est tel qu'il engendre un point bas marqué. |
| | ... ou Intensité | 3_très prononcé et présent plusieurs fois | 4_très prononcé et/ou toute la surface ou toute la pièce | 3_très prononcé et présent plusieurs fois |
| Synthèse | Gravité | 3_grave | 2_moyen | 3_grave |

| N° | | 1 | 2 | 3 |
|---|---|---|---|---|
| | Nécessité d'intervention | 4_à court terme, curatif | 3_à court terme, préventif | 4_à court terme, curatif |

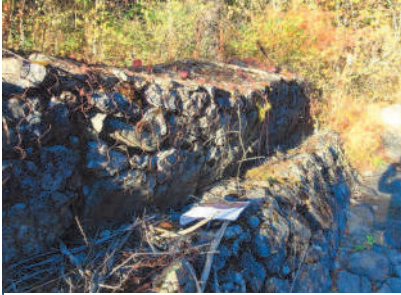
| N° | | 4 | 5 | 6 |
|---|---|---|---|---|
| | Description, commentaires | <i>gabions destructurés avec des mouvements importants sur pratiquement tout le liénaire</i> | <i>arbres destructurants les gabions</i> | <i>enrochements secs appareillés sur une partie du tronçon semblant recouvrir ou remplacer des gabions basculés</i> |
| | ... ou Intensité | 3_très prononcé et présent plusieurs fois | 2_prononcé, assez fréquent, quelques unités | 2_prononcé, assez fréquent, quelques unités |
| Synthèse | Gravité | 3_grave | 2_moyen | 2_moyen |

| N° | | 4 | 5 | 6 |
|---|---|---|---|---|
| | Nécessité d'intervention | 3_à court terme, préventif | 2_moyen terme, curatif | 1_à moyen terme, préventif |

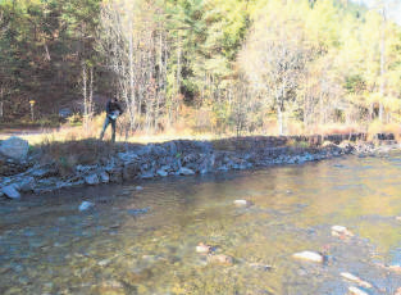
| N° | | 7 | | |
|---|---|---|--|--|
| | Description, commentaires | <i>l'ensemble du tronçon 1 présente une revanche avant débordement très faible (de l'ordre de 1 m). Il s'agit d'un point bas particulièrement sensible aux débordement (cf. analyse hydraulique)</i> | | |
| | ... ou Intensité | 4_ très prononcé et/ou toute la surface ou toute la pièce | | |
| Synthèse | Gravité | 3_ grave | | |

| N° | | 7 | | |
|---|---|---|--|--|
| | Nécessité d'intervention | 3_ à court terme, préventif | | |

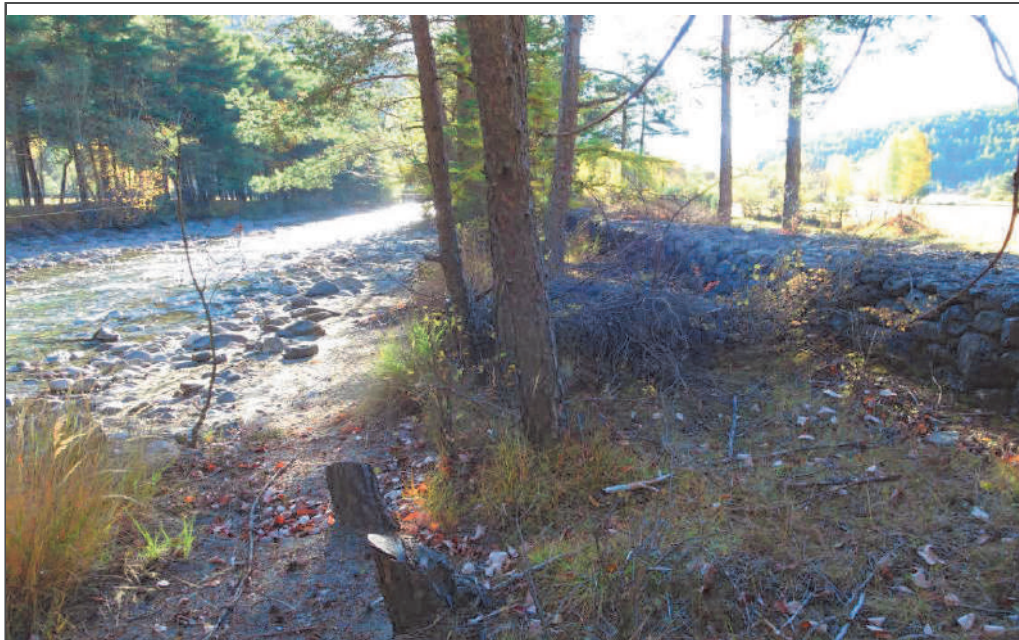
| Commentaires, détails | | 1 rangée de gabions jusqu'à la prise d'eau puis double rangée collée de gabions métalliques jusqu'au pont pour une épaisseur globale d'environ 1,20 m. Présence, côté torrent, de matériaux et de végétation sur une grande partie du linéaire protégeant le gabion des écoulements permanents et des crues faibles à moyennes. Des matériaux sont également présents directement à l'arrière des gabions côté val sur les 140 derniers mètres linéaires renforçant la stabilité et limitant les possibilités d'écoulement à travers l'ouvrage. Les gabions paraissent avoir été très peu sollicités par les écoulements et sont globalement en bon état. |
| | Apti_ commentaire | principalement au niveau de la prise d'eau - point bas vraiment trop prononcé |

| | Interv_ commentaire | Le principal désordre constaté sur ce secteur est la présence d'une végétation importante avec, côté torrent, de très gros arbres potentiellement destructurants en période de crue. Ce tronçon nécessite un entretien important de la végétation. Le canal de prise d'eau traverse la digue au PM 169 créant un point particulièrement bas (irrégularité de la crête de digue au niveau de la prise d'eau). Une intervention consistant à combler ce point bas semble nécessaire. En fonction des conclusions de l'étude hydraulique, une rehausse et un renforcement de l'ouvrage est envisageable. |

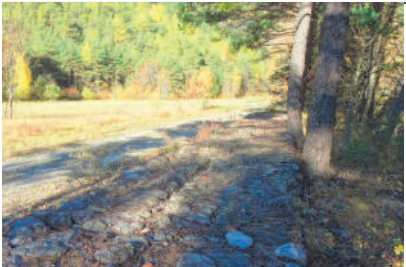
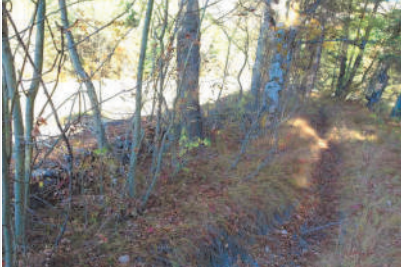
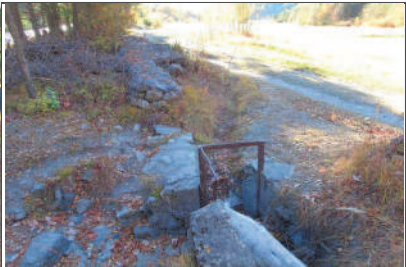
| N° | | 1 | 2 | 3 |
|---|---|---|---|---|
| | Description, commentaires | Végétation très présente sur l'ensemble du linéaire avec présence d'arbres de diamètres importants (>30cm) poussant sur d'anciens dépôts de crue. Ces arbres sont potentiellement destructurants en cas de chute ou d'arrachage du système racinaire | Canal d'irrigation creusé dans les anciens dépôts de matériaux | Vannes guillotine permettant de faire transiter les eaux apporté par le canal vers la plaine agricole - présence d'un point bas particulièrement prononcé à cet endroit |
| Synthèse | Gravité | 2_moyen | 2_moyen | 3_grave |

| N° | | 1 | 2 | 3 |
|---|---|---|---|---|
| | Nécessité d'intervention | 2_moyen terme, curatif | 2_moyen terme, curatif | 3_à court terme, préventif |

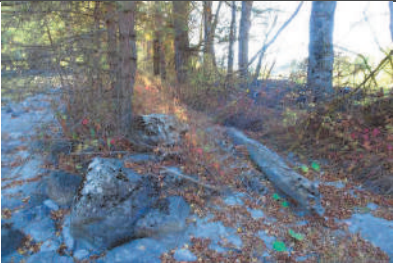
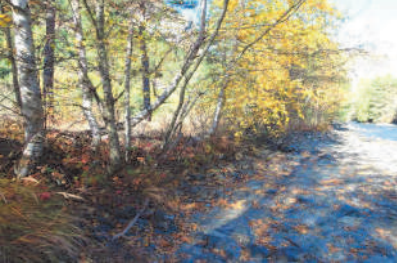
| N° | | 4 | 5 | |
|---|---|---|---|--|
| | Description, commentaires | Terrasse d'anciens matériaux présente sur la majeure partie du linéaire de la digue faisant office de protection mais réduisant également la largeur du lit mineur. Une réduction de la largeur de ces terrasses est à envisager (secteur canal notamment) | le point bas principal se situe au niveau de la prise d'eau. Deux autres points bas moins marqués ont été constatés à 6 m et 11 m à l'amont du pont. Ils sont dus à un léger tassement de l'ouvrage. | |
| Synthèse | Gravité | 1_mineur | 3_grave | |

| N° | | 4 | 5 | |
|---|---|---|---|--|
| | Nécessité d'intervention | 1_à moyen terme, préventif | 3_à court terme, préventif | |

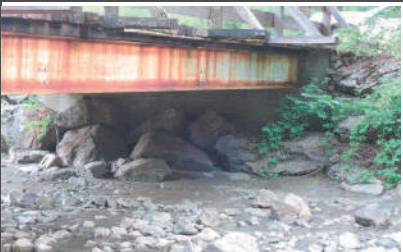
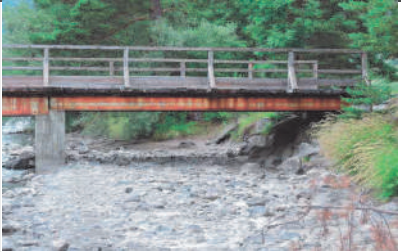
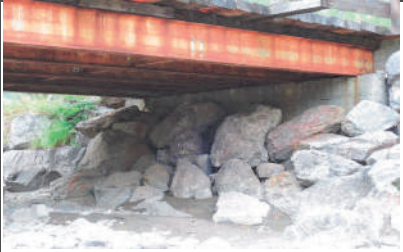
| N° | | 6 | 7 | 8 |
|---|---|---|---|---|
| | Description, commentaires | quelques blocs manquants au pied de la culée rive droite | dépôt de matériaux sous l'ouverture rive gauche réduisant le tirant d'air disponible | corrosion des poutres métalliques |

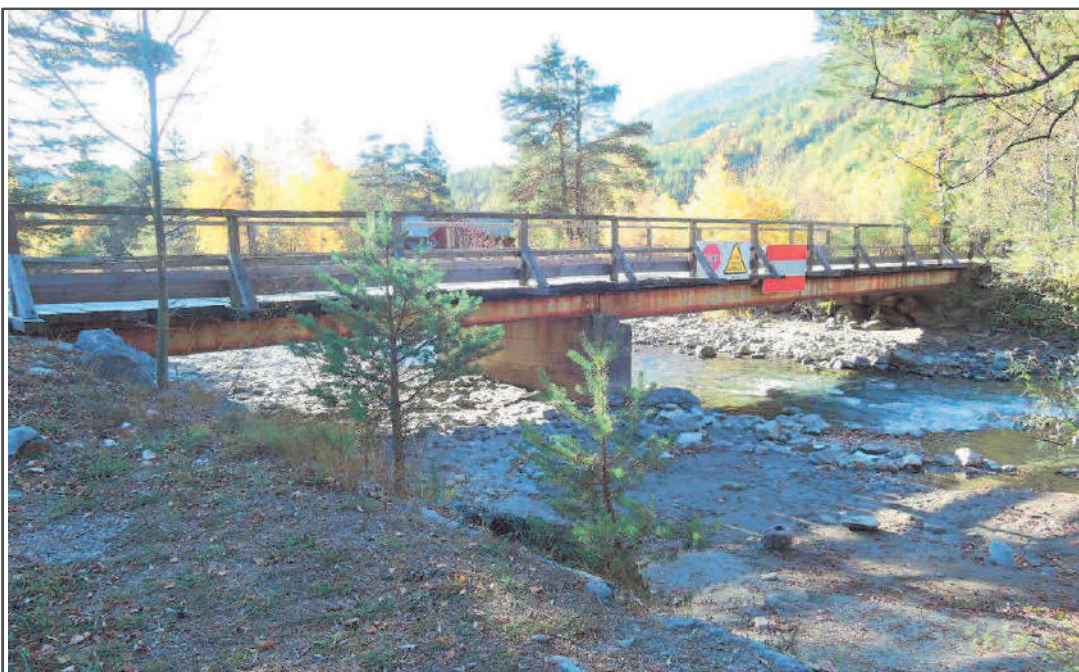
| Avis global sur l'ouvrage<br>associé | Commentaires, détails | Ouvrage en bon état général avec quelques traces de corrosion. Le tirant d'air est faible et la pile "centrale" située dans le lit n'est pas optimale en cas de crue très importante. Les risques d'embâcles semblent importants. Quelques enrochements secs ont été disposés sur les deux berges pour prévenir un éventuel affouillement des culées : aucun signe d'enfoncement n'est actuellement visible. |
| | Etat commentaire | quelques signes de corrosion |

| | Interv commentaire | Changement du type de pont sans pile centrale pour augmenter les capacités hydrauliques et limiter le dépôt (selon les conclusions de l'étude hydraulique) |

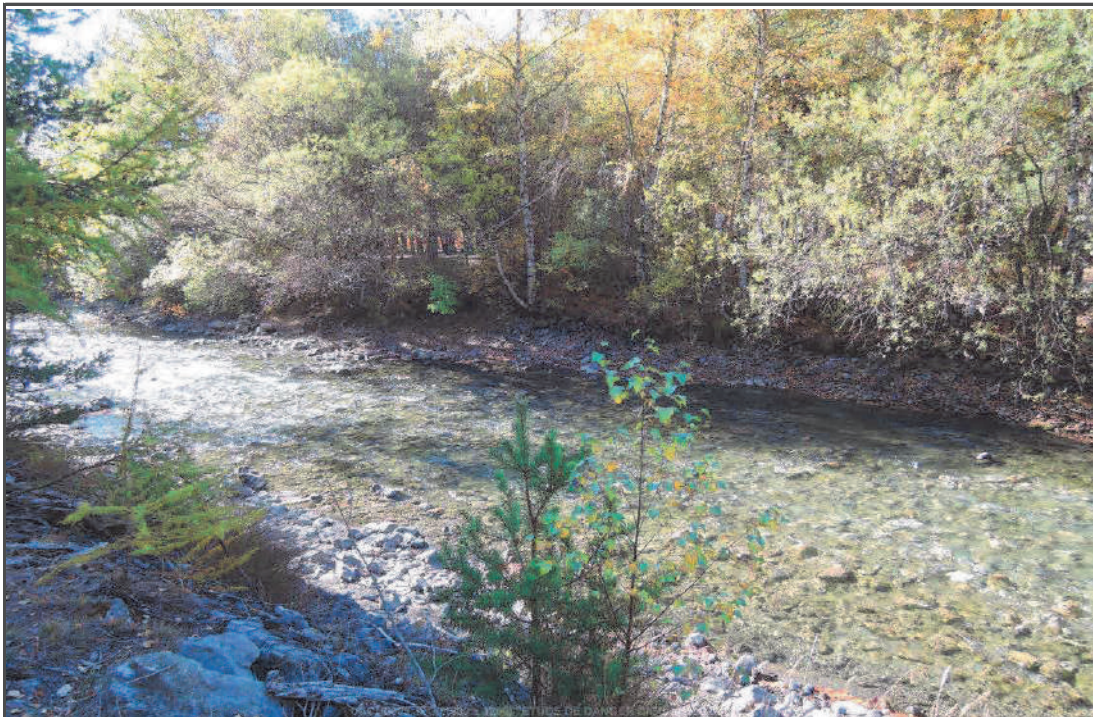
| | Interv commentaire | <i>merlon en mauvais état avec une présence trop importante de végétation. Si besoin d'une protection : digue à construire sur ce secteur avec protection côté torrent (hauteur à définir en fonction des conclusions de l'étude hydraulique)</i> |
