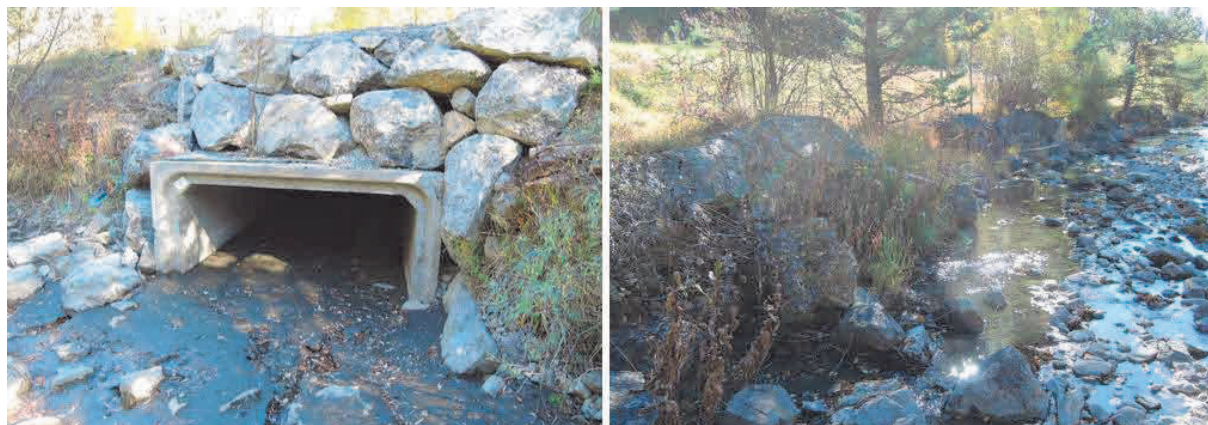
A l'aval du dalot et jusqu'au pont de Pallon, la route s'éloigne et une terrasse de débordement est présente. Quelques enrochements disposés en vrac sont visibles puis plus aucune protection n'a été relevée.

Fig. 44 : photos du dalot de retour des écoulements de la plaine rive gauche (à gauche) et de la berge rive gauche protégée par des enrochements secs disposés en vrac (tronçon 6)

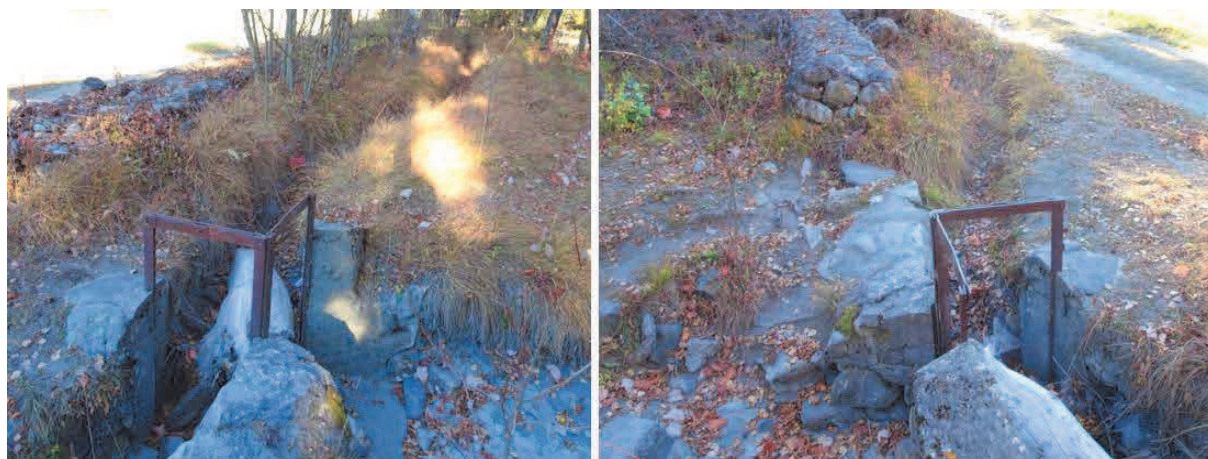
Notons qu'aucun panneau obturateur n'était présent le jour de notre visite. La taille réduite des ouvertures est cohérente avec la taille réduite du chenal aval.

Fig. 45 : photos de la prise d'eau – tronc d'arbre présent et absence d'obturateurs

Notons également la présence d'un vieux tronc d'arbre coincé (volontairement?) au pied de cet ouvrage qui limite encore plus le débit susceptible de traverser l'ouvrage.

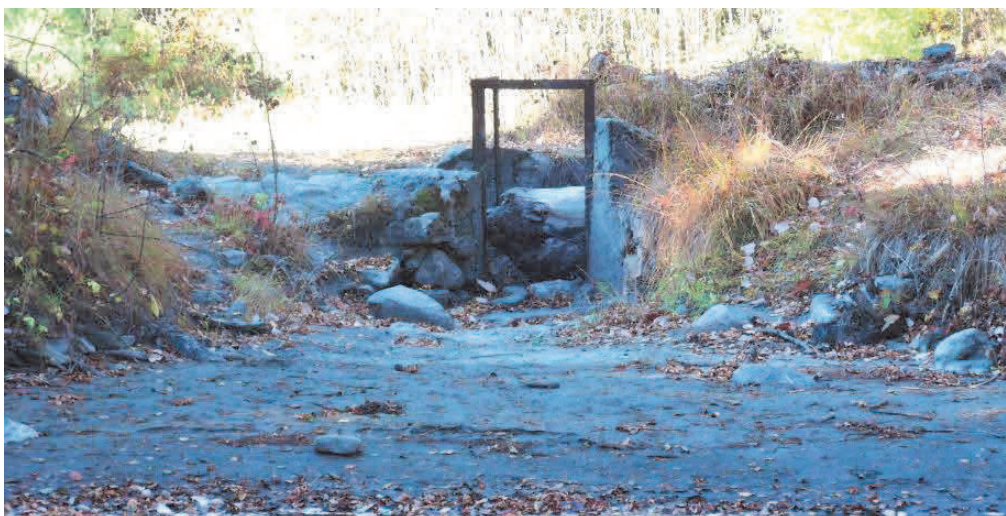
Cet ouvrage ne permet pas de faire passer un débit conséquent et l'absence d'obturateurs n'est pas alarmante. Cependant, cette prise d'eau a été aménagée de telle manière qu'elle crée un point bas critique et assez étendu (environ 5 m) au niveau du système d'endiguement.

**Il s'agit d'un des points critiques de débordements en période de crue** (cf. analyse hydraulique).

Fig. 46 : photos de la prise d'eau – aperçu du point bas créé par cet ouvrage – point critique

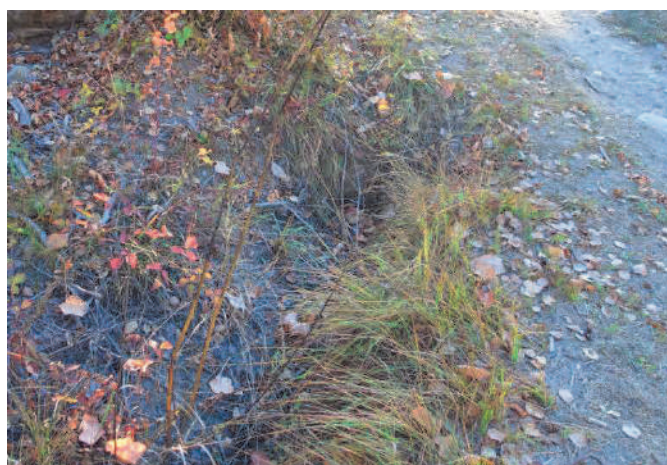
La prise d'eau précédente permet d'alimenter les champs via un talweg très peu marqué, enherbé et très étroit (<50 cm). Peu après la prise d'eau, les écoulements doivent emprunter une première conduite PVC de très faible diamètre (<20cm) pour passer sous la piste carrossable. L'entrée en buse est fortement embroussaillée.

Fig. 47 : photos de la première traversée de la piste – végétation très présente

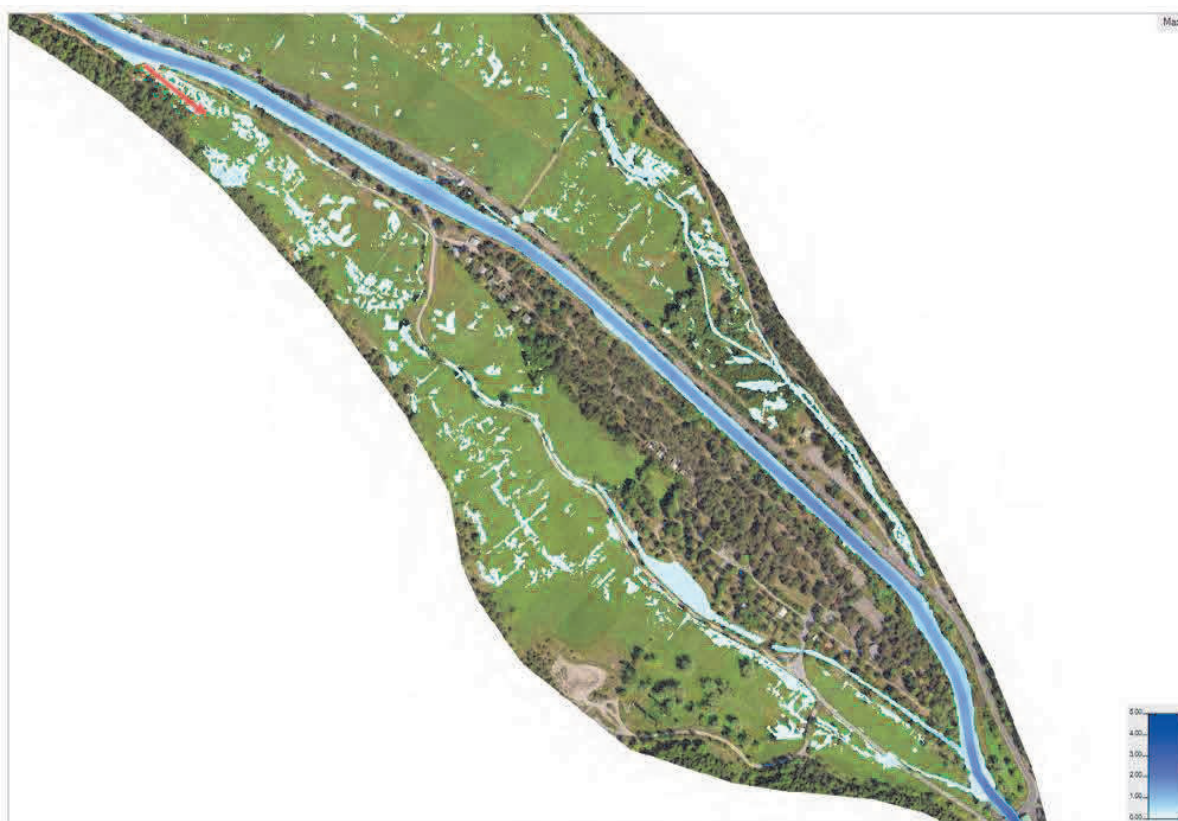
Un très léger débordement qui ne touche pas les enjeux apparaît sur l'extrême partie amont du système d'endiguement, au niveau de la protection très dégradée en gabions métalliques. Le débit débordant est également inférieur à  $1 \text{ m}^3/\text{s}$  (vitesses inférieures à  $1 \text{ m/s}$  et hauteur inférieure à  $20 \text{ cm}$ ). **Les HLL et le camping ne sont pas touchés mais des écoulements sont constatés dans la plaine rive droite et sur la route d'accès au camping. Le camping est « entouré d'eau ».**

Fig. 53 : Localisation (flèche rouge) des premiers débordements en rive droite à l'amont du système d'endiguement et représentation des écoulements débordants dans la plaine –  $Q_{10}$  – situation actuelle

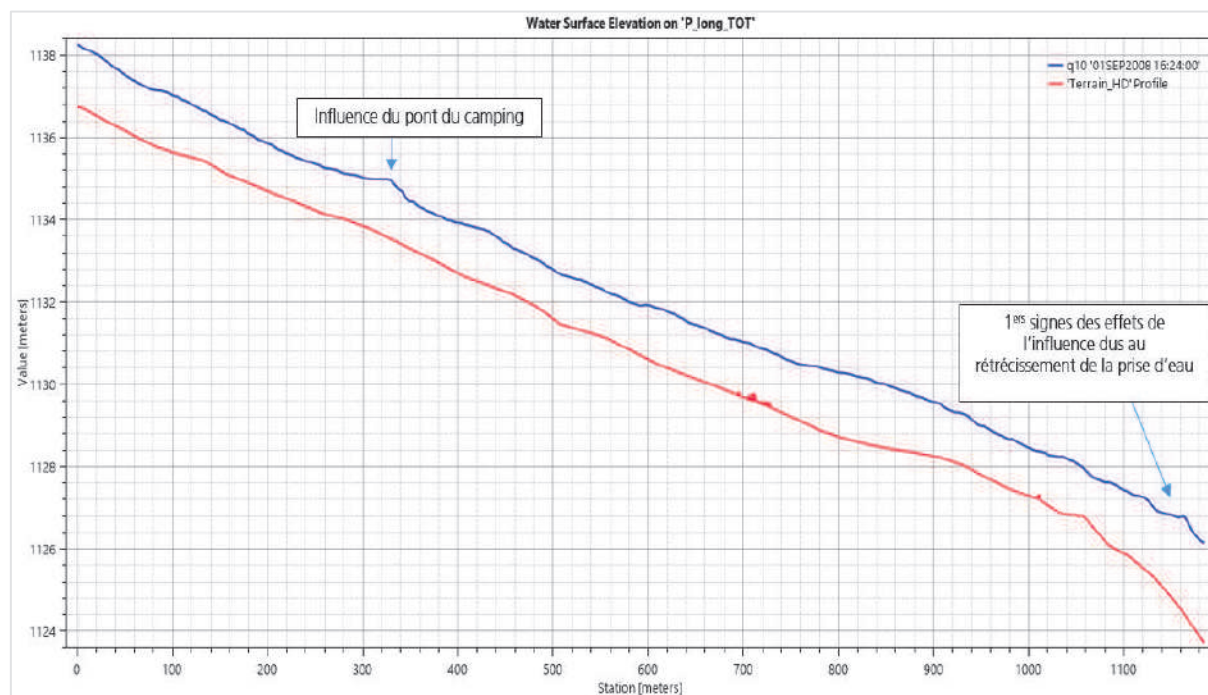
Les résultats présentés sur le profil en long permettent de constater **l'impact défavorable du pont sur l'augmentation des hauteurs d'eau amont. L'ouvrage de franchissement permet dans ce cas de faire transiter un débit d'environ  $43 \text{ m}^3/\text{s}$ .** Le pont n'est pas en charge mais il provoque cependant des pertes de charges dues à la contraction et à la pile centrale ; ceci engendre un ralentissement important des écoulements et une augmentation conséquente des niveaux d'eau par influence aval.

Fig. 54 : Profil en long de la ligne d'eau et du lit et localisation de l'influence du pont

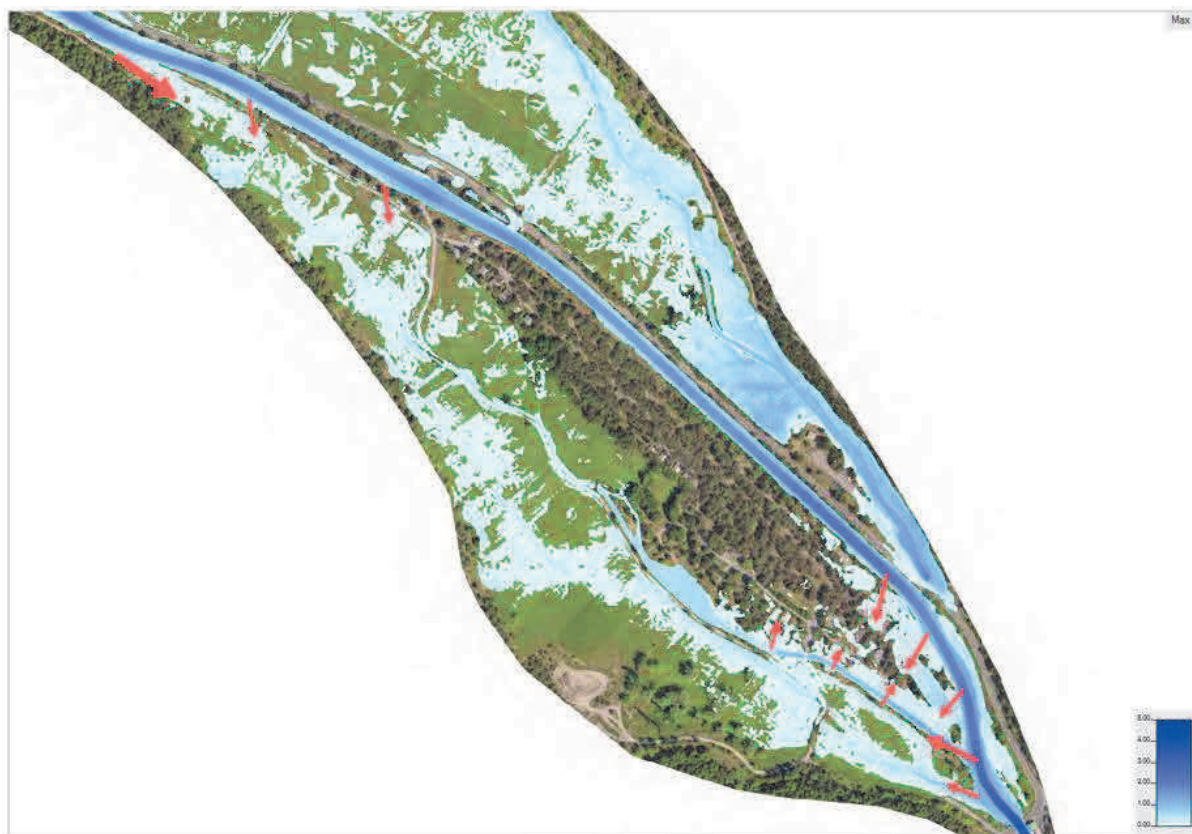
- Sur l'extrême partie amont du système d'endiguement au niveau des gabions en mauvais état (sur environ 40 ml, lame d'eau débordante d'environ 40 cm) ;
- Ponctuellement au niveau du point bas de la prise d'eau ;
- Sur les 30 ml à l'amont du pont du camping (lame d'eau débordante maxi de 20 cm au niveau de deux points bas).

Fig. 55 : Hauteurs maximales pour la crue cinquantennale et localisation des principaux points de débordement en rive droite (flèches rouges) – Q50 - situation actuelle

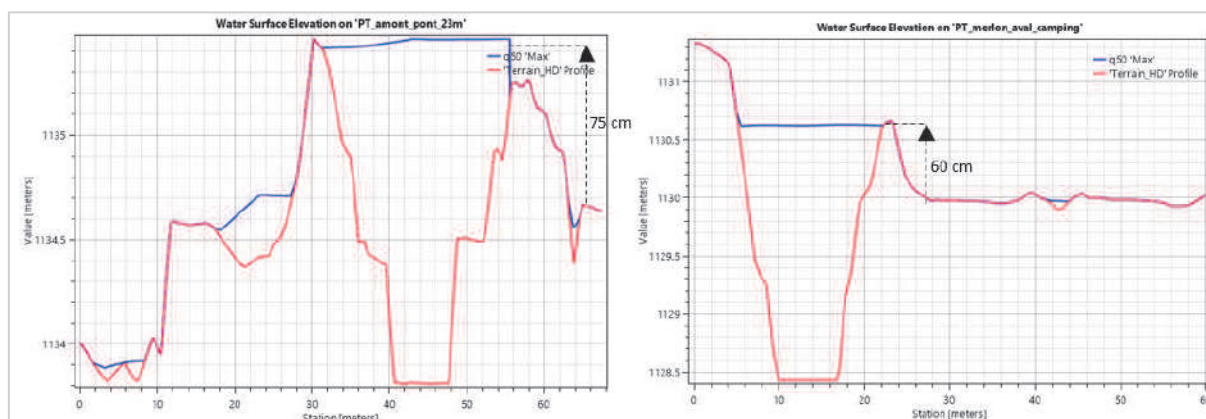
- Il est fort au niveau des secteurs débordants notamment au niveau de la protection en gabion (notamment sur les 30 ml à l'amont du pont du camping avec 80 cm environ de mise en charge par rapport au TN côté val).
- Faible sur une grande partie de la digue formée d'une double rangée de gabions (tronçon 2) et au niveau de la digue en enrochement (tronçon 3) et en remblai non protégé (tronçon 4) à l'aval du pont du camping (en moyenne proche de 20 cm à 30 cm de mise en charge par rapport au TN côté val, ponctuellement 60 cm au niveau du PT8).
- Puis redevient fort sur la partie aval du camping au niveau du petit merlon non protégé (tronçon 5) dans la zone débordante sur la partie aval du camping (mise en charge maximale du merlon d'environ 80 cm).

Fig. 58 : Hauteurs maximales pour la crue cinquantennale au niveau des zones de mise en charge maximale des ouvrages – Q50 - situation actuelle

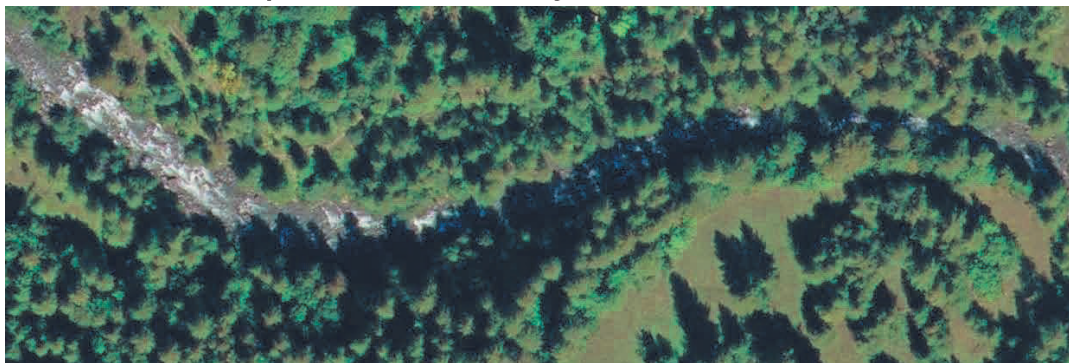
La présence d’une végétation arbustive et arborée très présente dans le lit mineur de la Biaysse sur l’ensemble du secteur modélisé, l’étroitesse du lit et la présence d’une pile au niveau du pont du camping font que **les risques d’embâcle au niveau de cet ouvrage sont aujourd’hui très présents, notamment à partir d’une crue cinquantennale.**

Fig. 62 : exemple : état du lit à proximité du hameau des Ribes

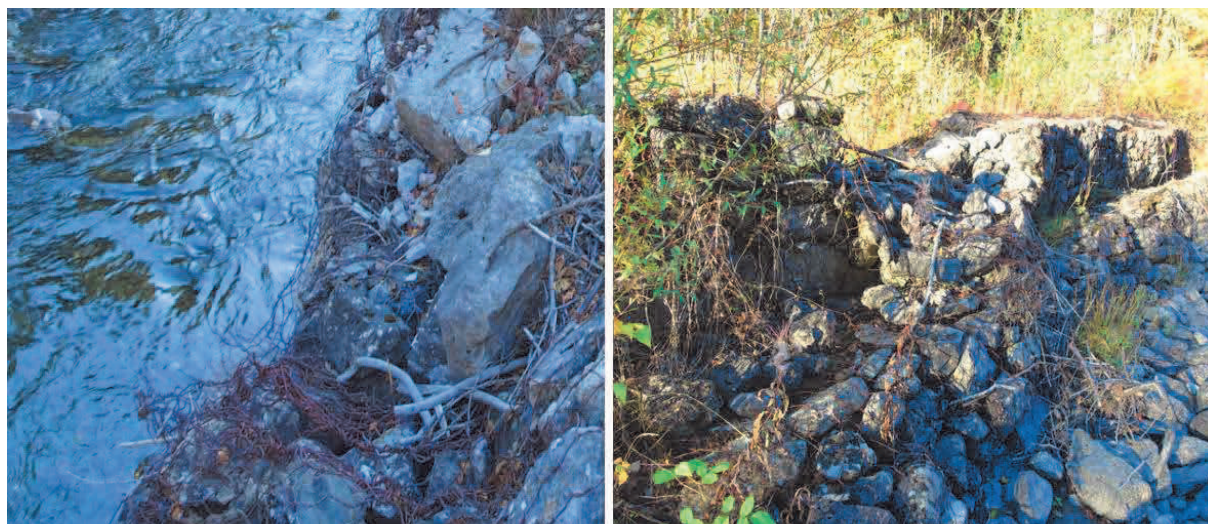
**Cet ouvrage**, qui, de par ses faibles dimensions actuelles (notamment une hauteur très faible entre la crête d'ouvrage et les terrains côté val), peut être caractérisé plutôt comme une protection de berge, **est dans un très mauvais état structurel et fonctionnel**.

Fig. 75 : exemples de pathologies – tronçon 1 – vidange en pied suite à arrachement des gabions (à gauche) et basculement de la partie haute des gabions (à droite)

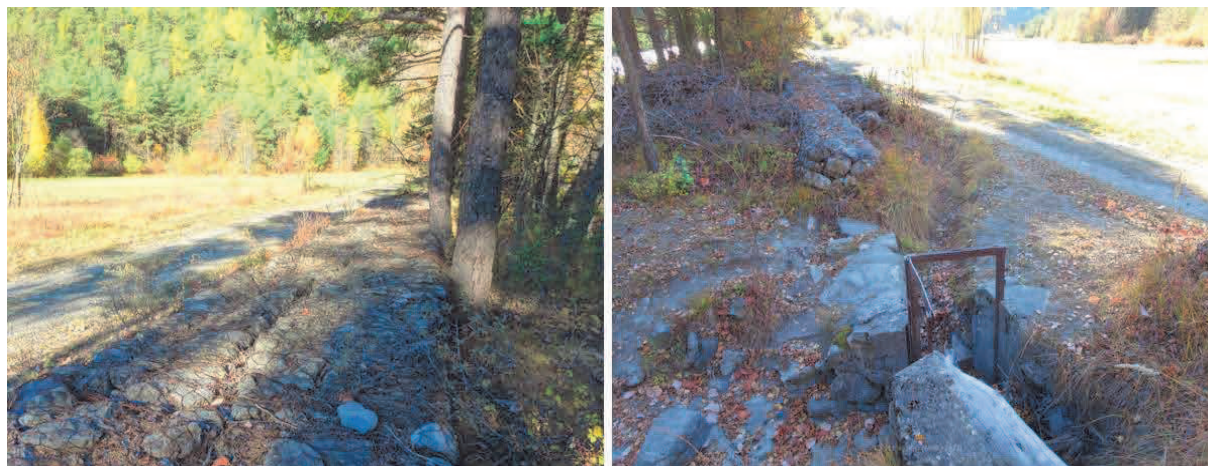
**Cet ouvrage, composé très majoritairement de deux rangées liées de gabions est dans un état global correct à moyen.** La double rangée de gabion procure une certaine robustesse en renforçant le poids de l'ouvrage. La corrosion et les mouvements de masse sont très peu présents.

Fig. 76 : exemples de pathologies – tronçon 2 – arbres de gros diamètres présents au pied de la digue (à gauche) et point bas au niveau de la prise d'eau (à droite)

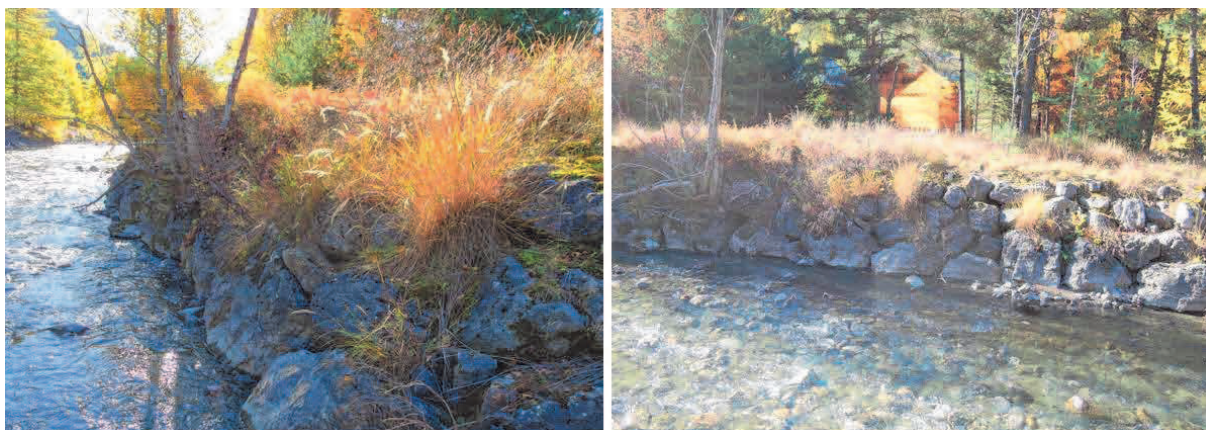
Fig. 77 : exemples de pathologies – tronçon 3 – arbres en bosquet présents au pied de la digue (à gauche) et espacement entre les blocs (à droite)

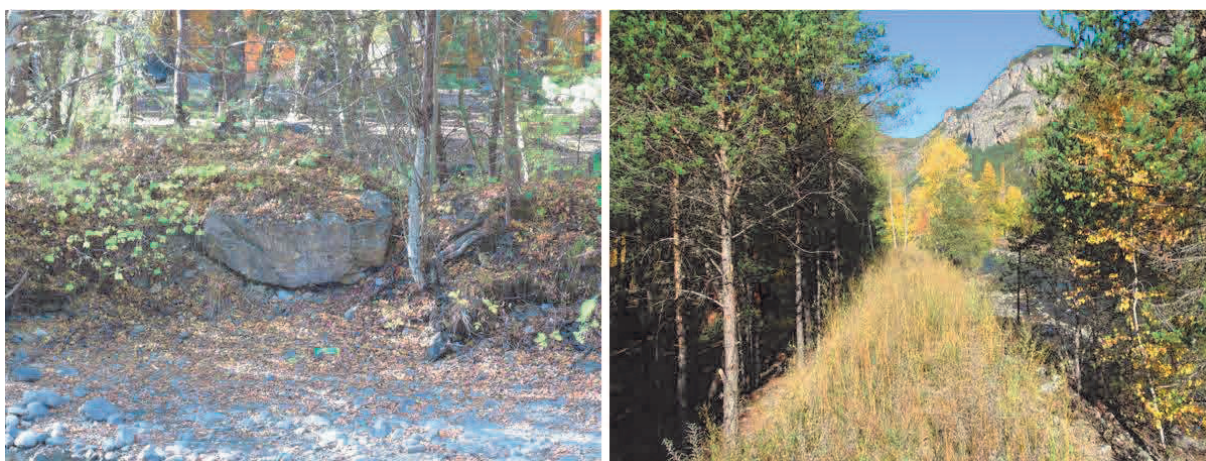
Fig. 78 : exemples de pathologies – tronçon 4 – point bas sur l'extrême partie aval de la digue (à gauche) et crête étroite de l'ouvrage (à droite)

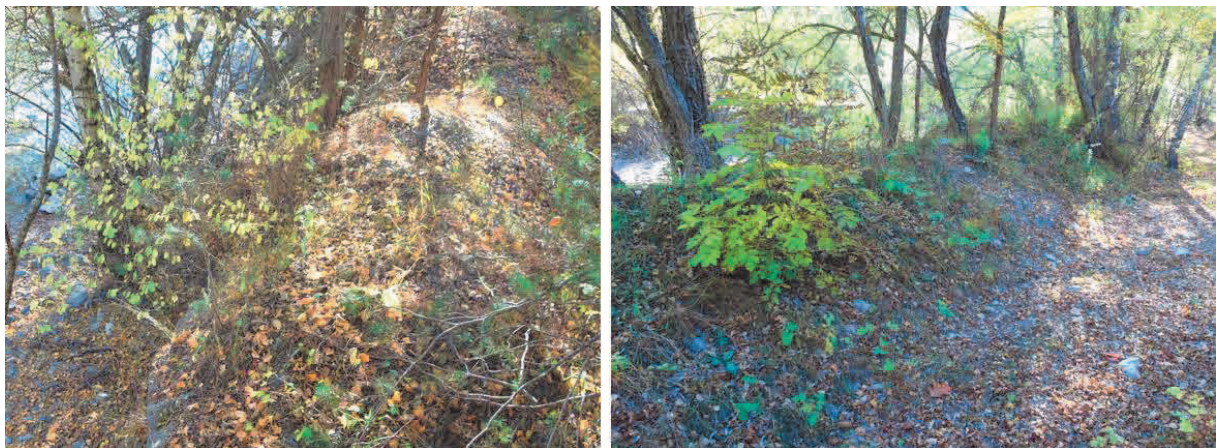
Fig. 79 : exemples de pathologies – tronçon 5 – point bas et irrégularité de la crête (à gauche) et crête étroite et présence d'arbres sur l'ouvrage (à droite)

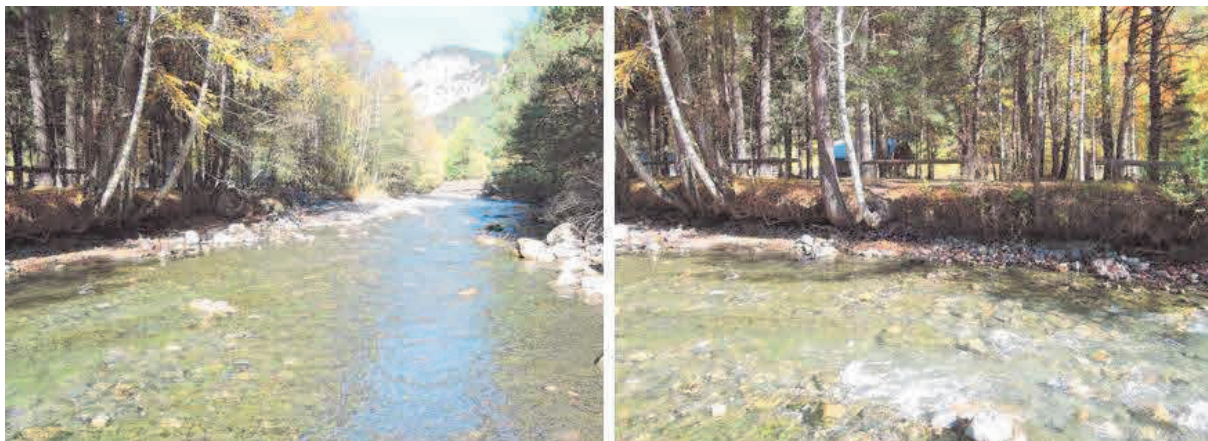
Fig. 80 : exemples de pathologies – tronçon 6 – sous-cavage et arbres présents dans la berge  
Quelques « pathologies » ont été observées :
