LE CAPTAGE DE LA SOURCE DE ROCHE TOURELLE

Le captage de Roche Tourelle

LE CAPTAGE DE LA SOURCE DE LA PEINE

Le captage de la Peine

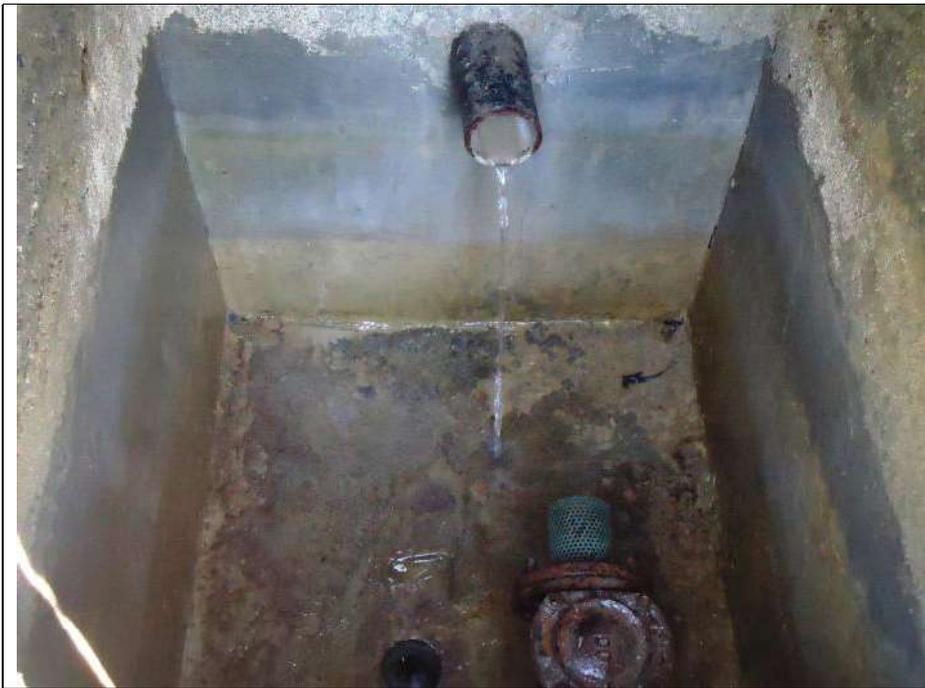
Vue de l'intérieur de la chambre de captage.

L'état général du captage est mauvais, il a été déconnecté. Seul le bâtis est en bon état. En 2010, l'employé communal a défriché ce captage qui était totalement envahit par la végétation. Le drain est colmaté par les racines et l'eau s'écoule sous la chambre de captage. La surverse est cassée et l'excès d'eau non captée peut entrer par la surverse.

L'eau est donc disponible, mais le captage n'est plus opérationnel, ce qui constitue un gâchis. Il convient en premier lieu de refaire le drain près avoir débroussaillé le site. Cependant, le site a une potentialité importante et il convient de refaire le drain et de clôturer.

- défricher, dessoucher le ppi.
- installer un drain pour capter l'eau
- installer une clôture
- réparer la surverse et la protéger par un clapet anti-retour
- désinfecter l'eau
- établir les périmètres avec leurs restrictions d'usage.

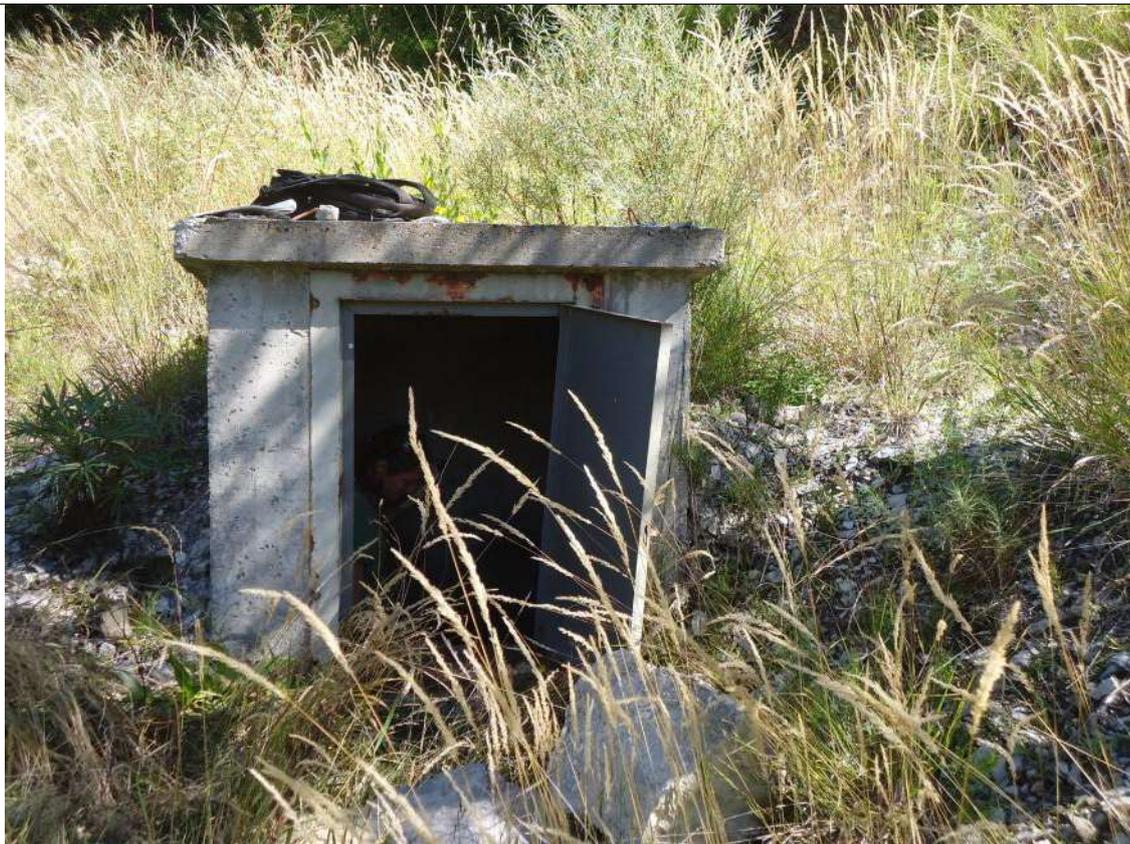
Vue extérieure de la chambre de captage.

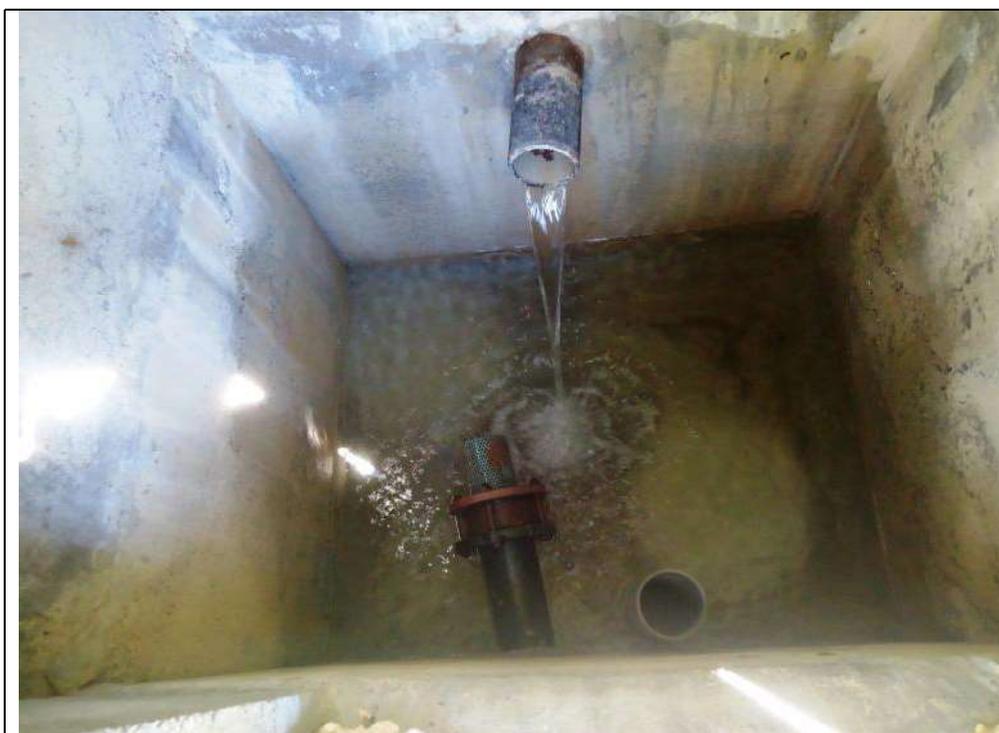
Vue de l'intérieur de la chambre de captage.

La situation est pour une part comparable à celle de la Roche Tourelle: l'ouvrage bétonné est en assez bon état, mais le drain est en partie dégradé par les racines des arbres, sans atteindre la situation irrémédiable de la Roche Tourelle.

La situation requiert la réfection du drain.

- défricher, dessoucher le ppi.
- installer un drain pour capter l'eau
- installer une clôture
- réparer la surverse et la protéger par un clapet anti-retour
- désinfecter l'eau
- établir les périmètres avec leurs restrictions d'usage.

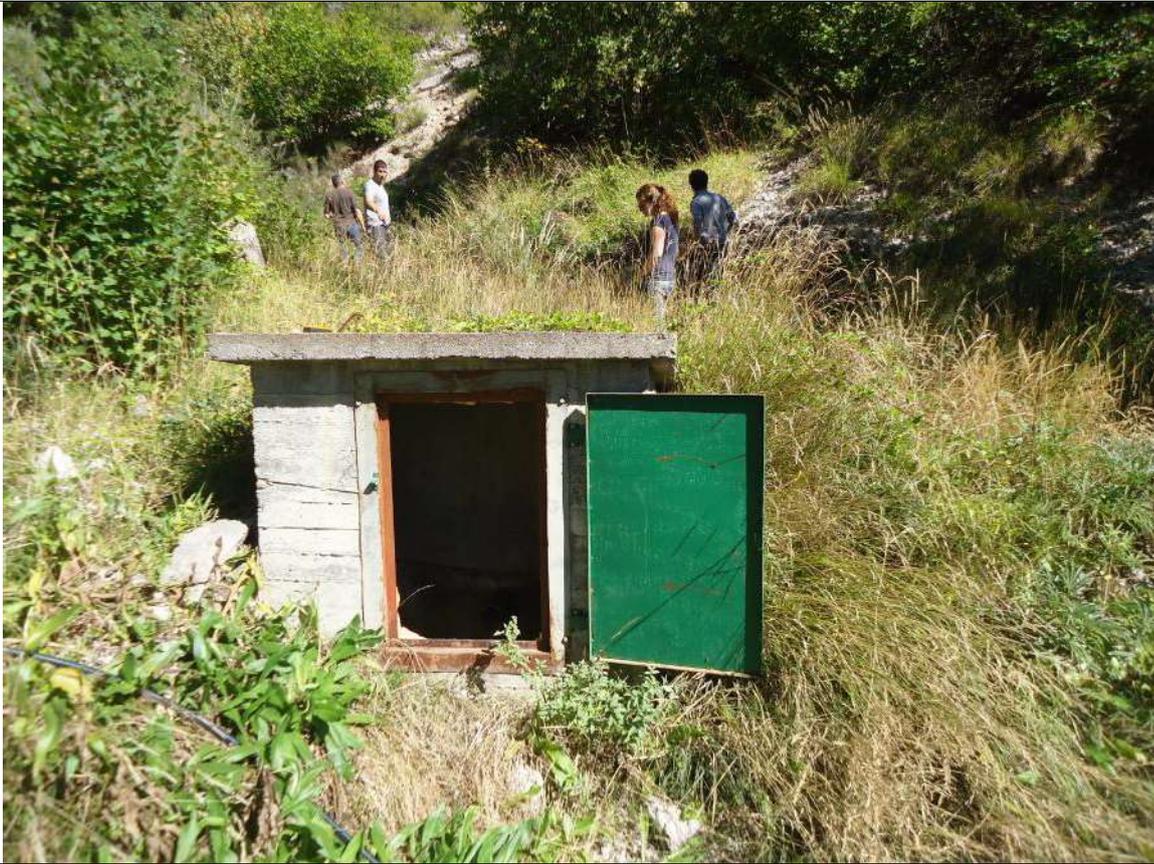
Vue extérieure de la chambre de captage et de son environnement.

L'environnement immédiat n'est pas clôturé.
