# Analyse des enjeux de dépollution en vue de la cession du site

**Avenue des Diables Bleus  
Nice (06)**

**Estimation des quantités de catégorie de déchets liés au  
démantèlement du site**

N° d'affaire : 22VS00012  
Date : 28/09/2022

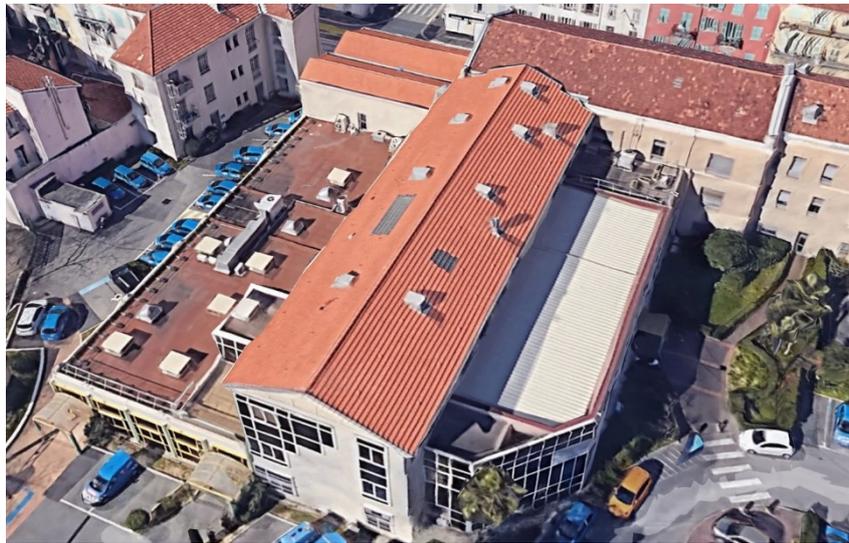
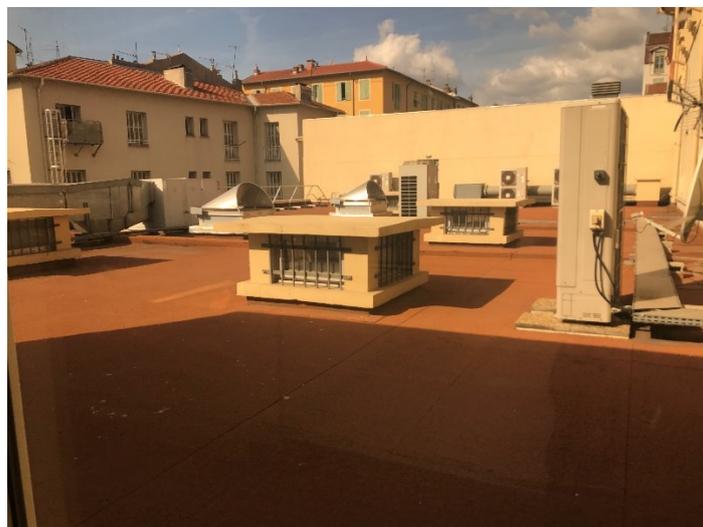
*Figure 3: Toiture terrasse de l'extension Sud*

Deux extensions du bâtiment principal ont été construites sur les anciennes façades Nord et Sud en RDC et R+1. De structure en poteaux poutre béton, ces extensions plus récentes ont été bâties avec toitures terrasses ou bacs aciers sur hourdis et charpente métallique.

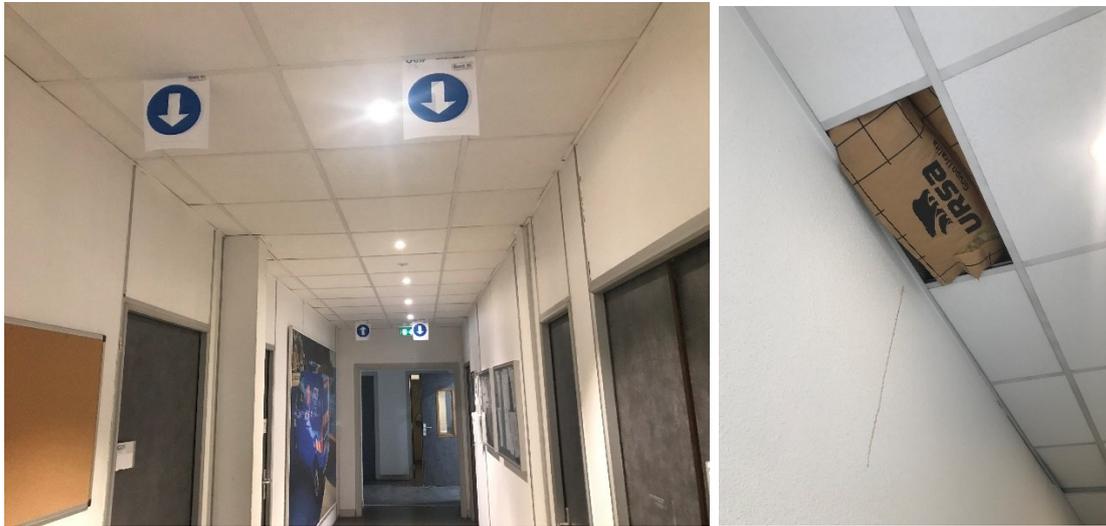
Un faux plafond général de tous les bureaux, salles et circulations de ce bâtiment est constitué de dalles minérales de 60 x 60 cm sur rails. Cet ensemble de plafonds présente un bon état et permettrait un réemploi dans une large proportion de plus de 60%.

Figure 4: Circulations du bâtiment avec Faux plafonds dalles minérales et cloisons modulaires en placoplâtre revêtu. L'isolation acoustique est visible au-dessus du plafond.

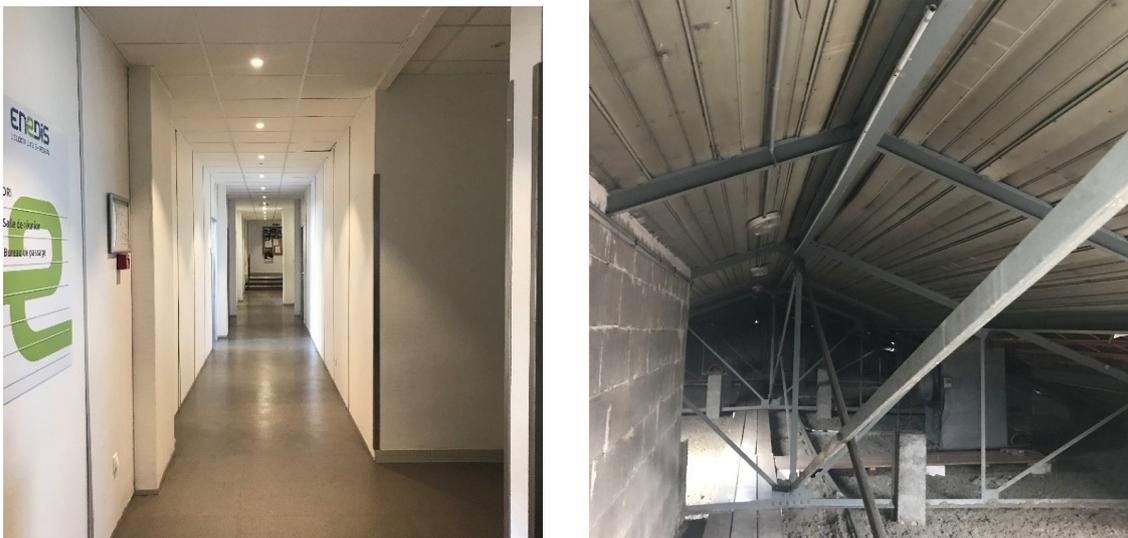
Les charpentes sont métalliques et reçoivent une couverture en tuiles plates, dites, « de Marseille ». Ces couvertures sont recouvertes en sous face par un lambris bois peint.

Figure 5: Comble lambrissées en sous face de la couverture tuile et charpente métallique.

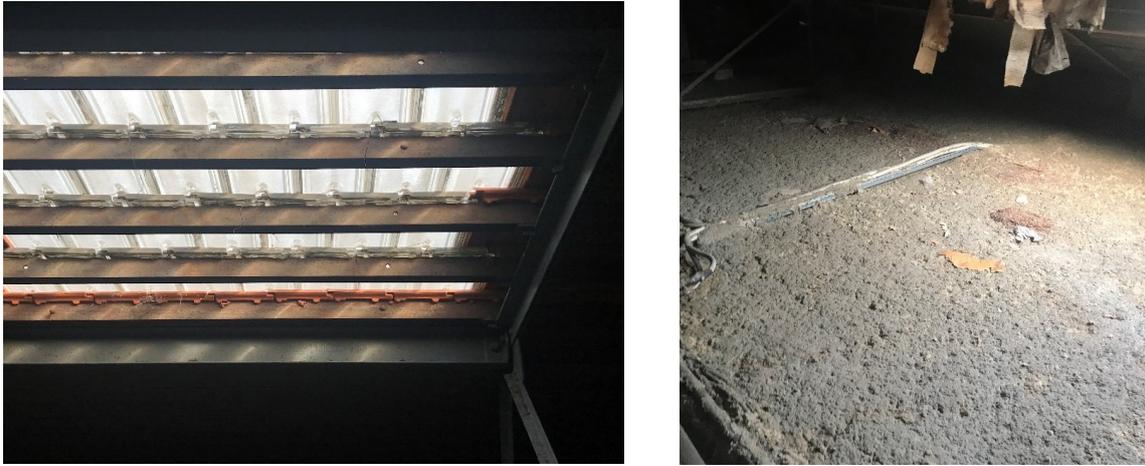
Des combles accessibles ont permis la mise en place d'une isolation par laine de roche en copeaux soufflés sur un plancher Hourdis.

Figure 6: Isolation par laine de roche soufflée

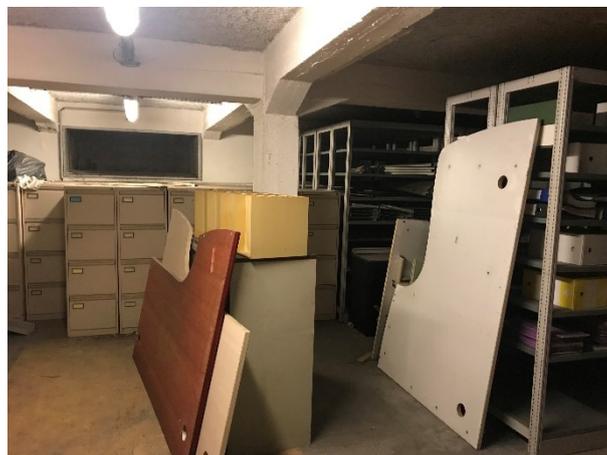
*Figure 10 : Sous-sol comprenant de nombreux encombrants*

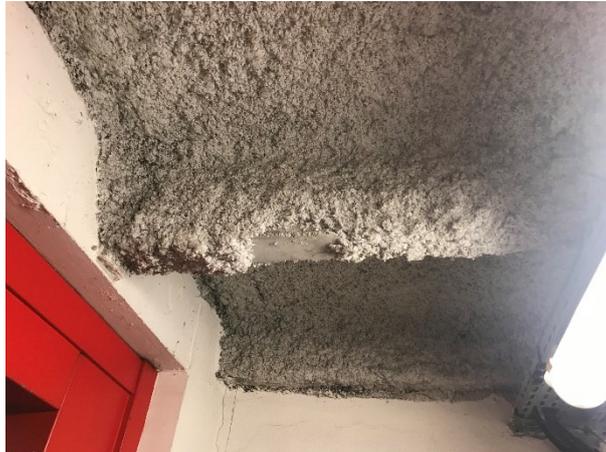
*Figure 11 : Flocage du plafond du sous-sol*

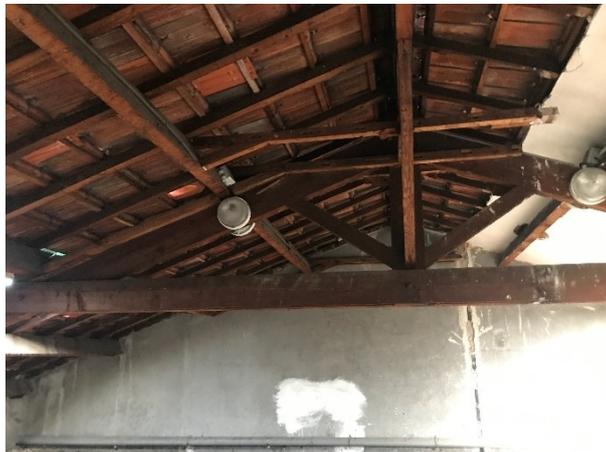
La charpente est en bois et reçoit une couverture en tuiles plates, dites, « de Marseille ». Cette couverture est recouverte en sous face par un lattis bois enduit au plâtre.

*Figure 12: Charpente bois couverture tuiles et lattis plâtre*

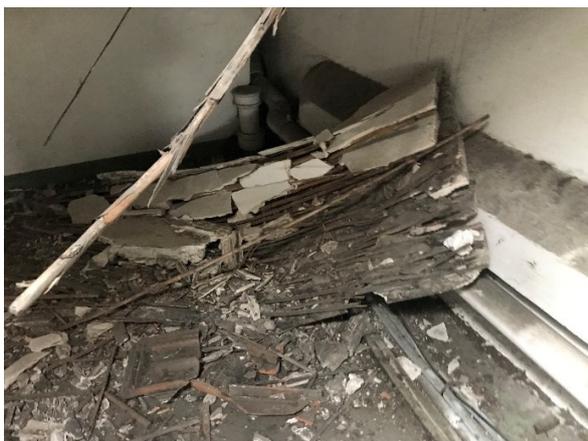
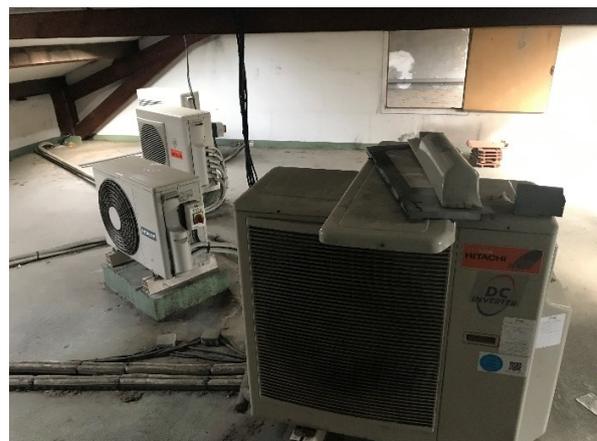
Des combles accessibles ont permis la mise en place des systèmes de climatisation réversibles sur un plancher Hourdis. La ventilation active de la pièce des compresseurs est assurée par des ventilateurs sur conduits en toiture.

*Figure 13 : Compresseurs de la climatisation réversible installé dans les combles*

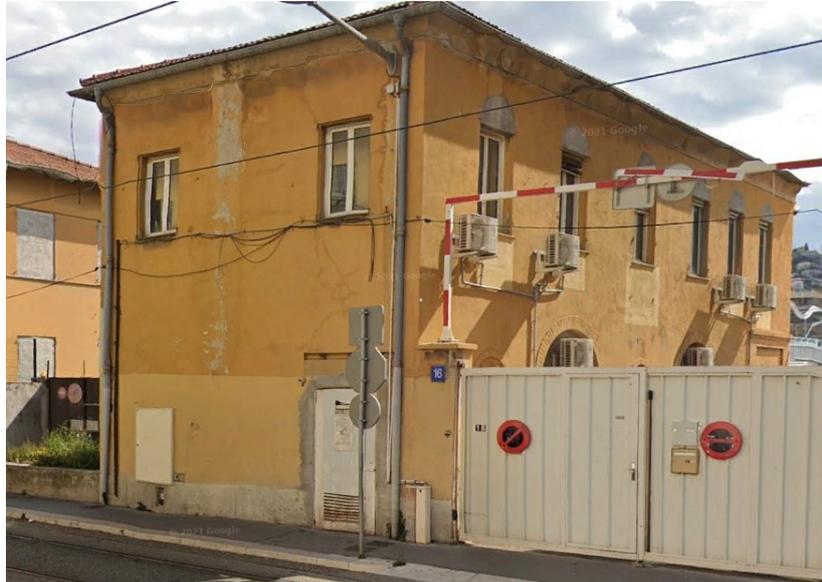
A noter que le bâtiment comprend un local transformateur de courant. Aucune information n'est disponible sur sa contamination éventuelle aux polychlorobiphényles. Nous n'avons aucune information sur sa propriété privée ou publique (présence d'une servitude).

*Figure 19 : Façade donnant sur route de Turin avec accès au local transformateur*
