PLAN PLURIANNUEL DE RESTAURATION ET D'ENTRETIEN DES COURS D'EAU

FICHES INTERVENTIONS PONCTUELLES PPRE

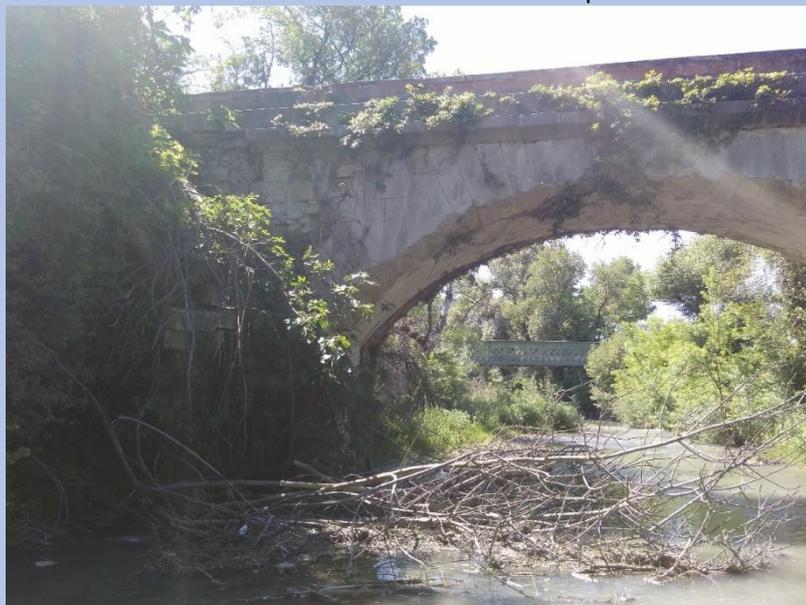
En aval de l'aqueduc du canal de la Brillanne et en amont du pont Vieux, un atterrissement s'est formé en rive gauche. Cet atterrissement ne s'est pas formé lors des crues de fin 2019 étant donné qu'il est végétalisé à un stade avancé.

Figure 1 : vue de l'aqueduc de l'atterrissement en rive gauche (printemps 2022)

Compte-tenu des enjeux à proximité, il s'avère nécessaire de réaliser un arrachage et dessouchage des végétaux bien enracinés et de scarifier l'atterrissement afin de le remobiliser lors des prochaines crues.

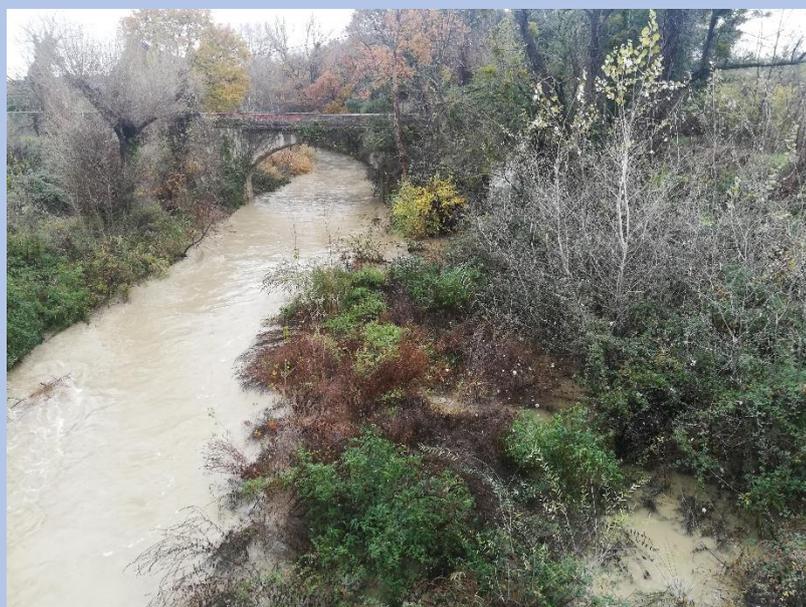
Figure 2 : vue du pont vieux vers l'amont lors d'une crue (décembre 2022)

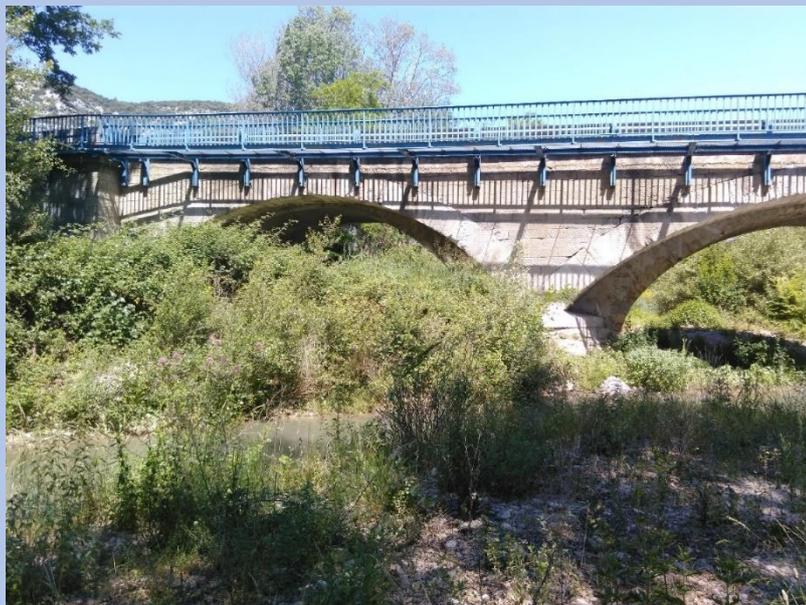
Au droit du pont de la D4096, un important atterrissement s'est formé dans le lit rive droite. Celui-ci occupe l'arche la plus à droite du pont qui en compte trois. Cet atterrissement ne date pas des crues de fin 2019. Sa présence a eu pour conséquence de réduire la capacité du lit au droit du pont, ce qui engendré l'inondation des parcelles bâties rive gauche à la fois en amont et en aval du pont.

Figure 4 : vue de l'atterrissement sous le pont en rive droite (printemps 2022)

Compte-tenu des enjeux dans le secteur et des inondations survenues dans le secteur en 2019, une intervention urgente est nécessaire afin de traiter l'atterrissement. Il s'agit d'arracher et de dessoucher les végétaux enracinés dans l'atterrissement, puis d'extraire les matériaux constituant l'atterrissement. Une petite partie de l'atterrissement pourra être conservée dans le lit après sa scarification, afin que les matériaux soient remobilisés en crue.

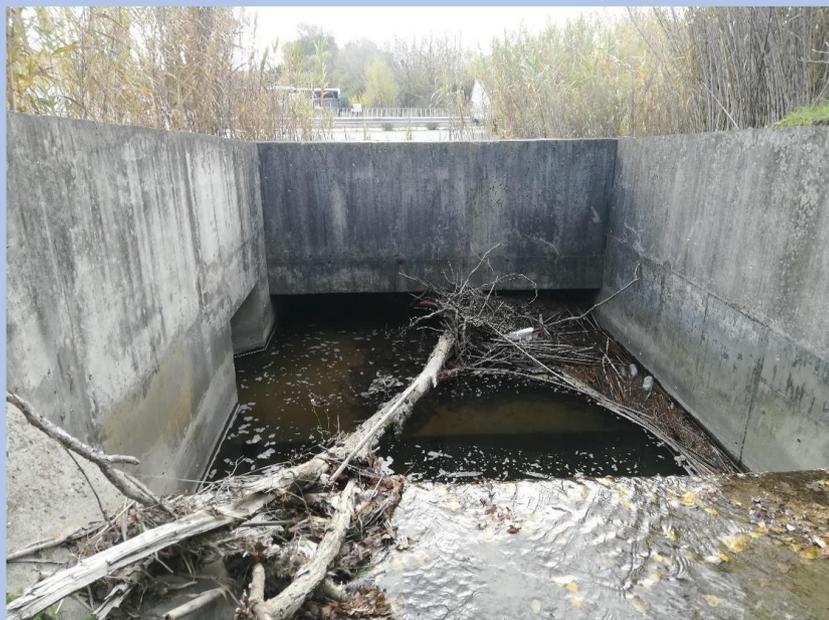
Au droit du franchissement de l'autoroute A51, un ouvrage avec un seuil et une fosse ont été réalisés. Les levés topographiques réalisés fin 2021 et la comparaison des résultats hydrauliques de 2022 avec l'étude CEREG de 2014 ont montré que la capacité hydraulique de l'ouvrage a été réduite significativement. Il s'avère donc nécessaire de maintenir la capacité hydraulique par le biais de curage dans l'ouvrage. Les matériaux pourront être extraits ou déposés dans le lit en aval de l'ouvrage en fonction des niveaux de pollution identifiés.

Figure 6 : ouvrage de franchissement vue de l'amont (décembre 2021)

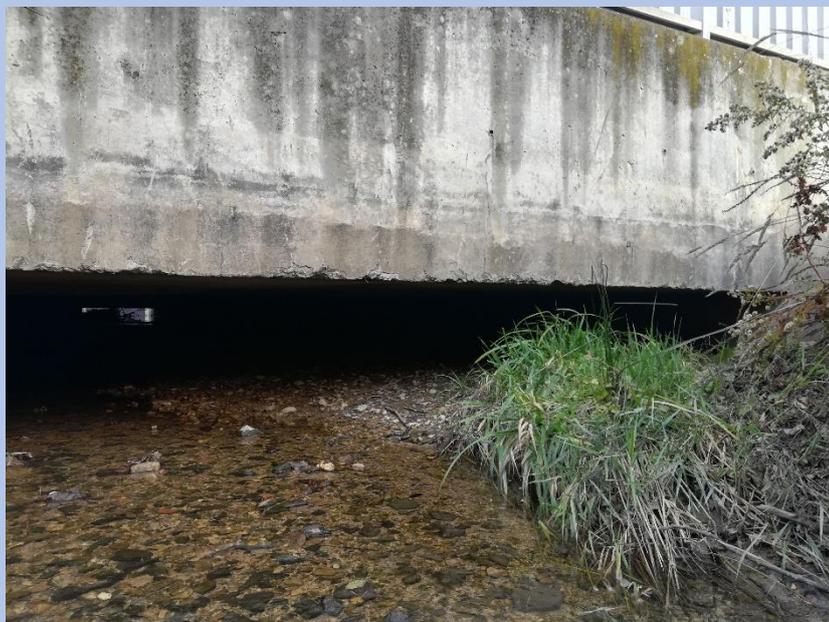
Figure 7 : ouvrage de franchissement vue de l'aval (décembre 2021)

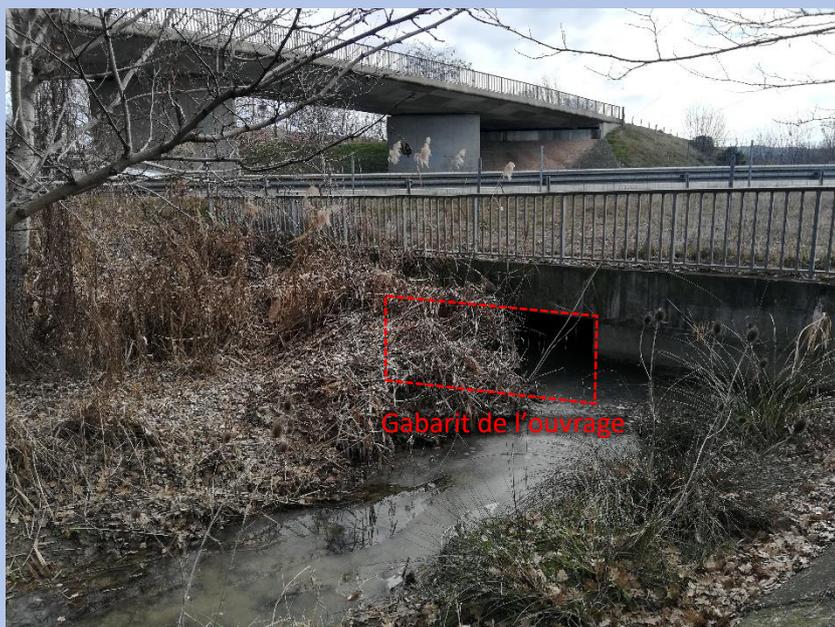
Au droit du franchissement de l'autoroute A51, la campagne de terrain a permis d'observer que l'ouvrage est partiellement obstrué par un atterrissement rive gauche. En conséquence les écoulements sont décalés de quelques mètres par rapport à l'axe de l'ouvrage, ce qui limite grandement la capacité de l'ouvrage en crue, et présente un risque d'inondation de l'autoroute.

Figure 8 : ouvrage de franchissement vue de l'amont (janvier 2022)

Il s'avère donc nécessaire de restaurer la capacité hydraulique par le biais de curage de l'atterrissement à l'amont de l'ouvrage et dans l'ouvrage. Les matériaux pourront être extraits ou déposés dans le lit en aval de l'ouvrage en fonction des niveaux de pollution identifiés.

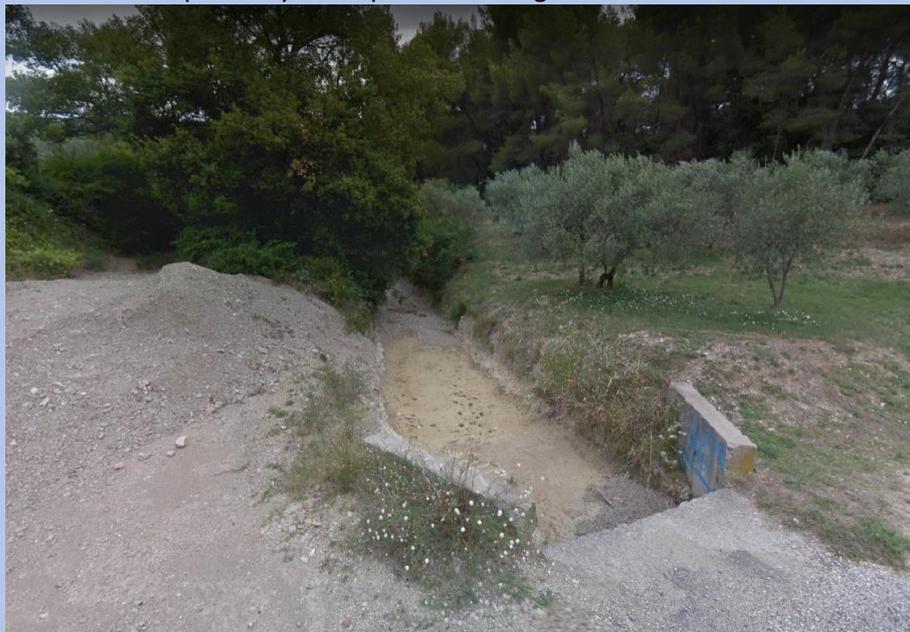
Au droit du franchissement du ravin de Fontamaurri par le chemin de Piétramal qui se fait par 3 buses, une zone d'accumulation de dépôt sédimentaire est présente. Cette zone se situe à l'amont immédiat de l'ouvrage, et présente un risque d'obstruction des buses, ce qui peut engendrer des débordements sur la voirie. Une aire de stockage des matériaux extraits par les services communaux de voirie existe en rive droite. L'objectif ici est de contrôler régulièrement l'accumulation qui se forme à l'amont des buses, et de traiter préventivement l'atterrissement afin de maintenir la capacité hydraulique de l'ouvrage de franchissement.

Figure 9 : ouvrage de franchissement vue du chemin de Piétramal vue vers l'amont (Printemps 2022)

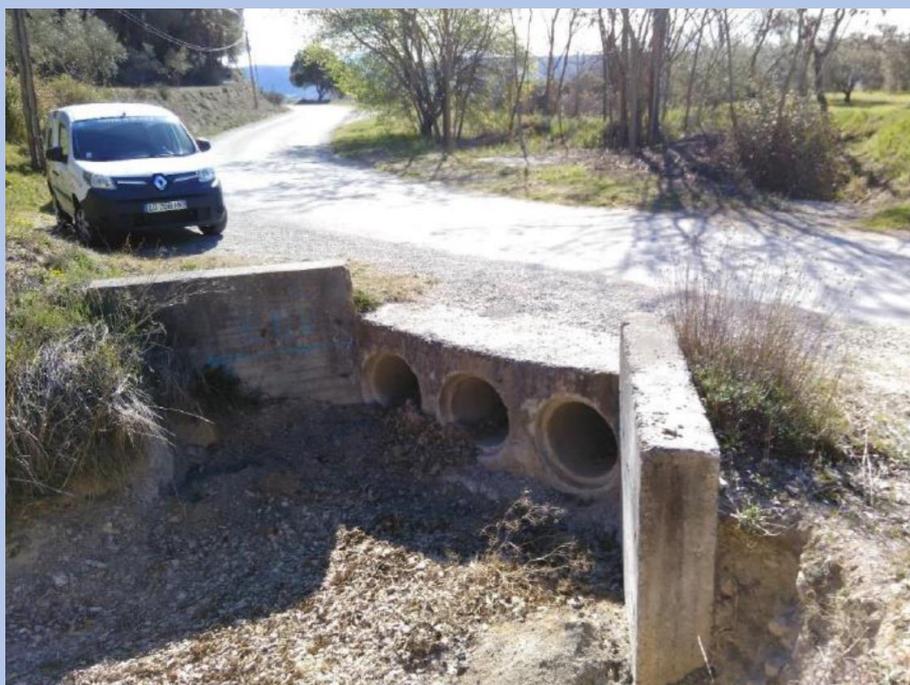
Figure 10 : ouvrage de franchissement vue du chemin de Piétramal (Printemps 2022)

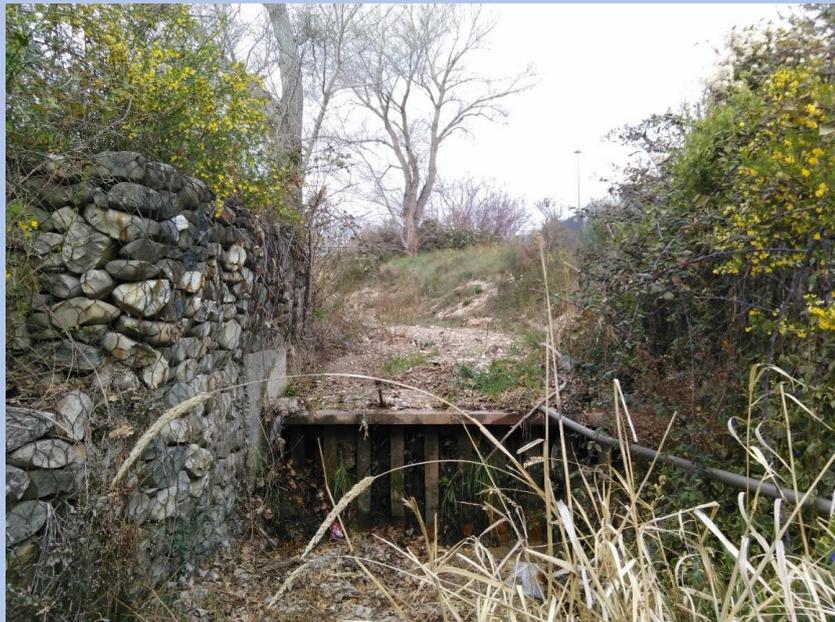
En aval du pont de la D4096, un piège à embâcle est présent dans le lit. Ce piège est totalement obstrué, ce qui a eu pour conséquence la rehausse du fond du lit à l'amont de l'ouvrage. Cette rehausse favorise les dépôts dans le lit compte-tenu de la réduction de la pente, ce qui est problématique dans un secteur où les débordements peuvent survenir en rive gauche au niveau d'habitations.

Figure 11 : seuil comblé à traiter (Printemps 2022)

L'intervention prévue consiste à démonter le piège à embâcle, et restaurer le profil en long du lit entre la D4096 et l'avenue des Marronniers en aval.

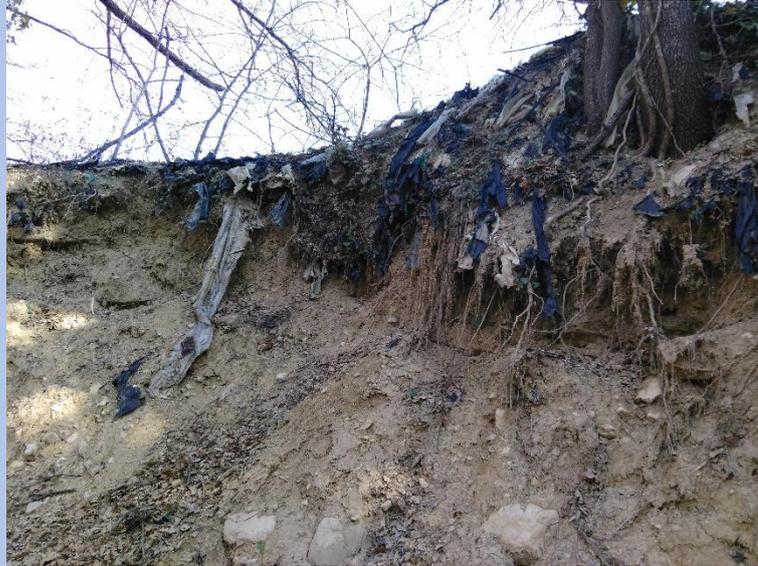
Une zone d'accumulation de déchets est présente en rive gauche du ravin de Drouille, au droit du lieu-dit les Girardes. L'accumulation semble ancienne, et une partie est recouverte par la végétation. Toutefois, la berge risquant d'être érodée à terme, il semble pertinent d'intervenir et de purger la berge des déchets présents.

Figure 12 : déchets à évacuer (Printemps 2022)

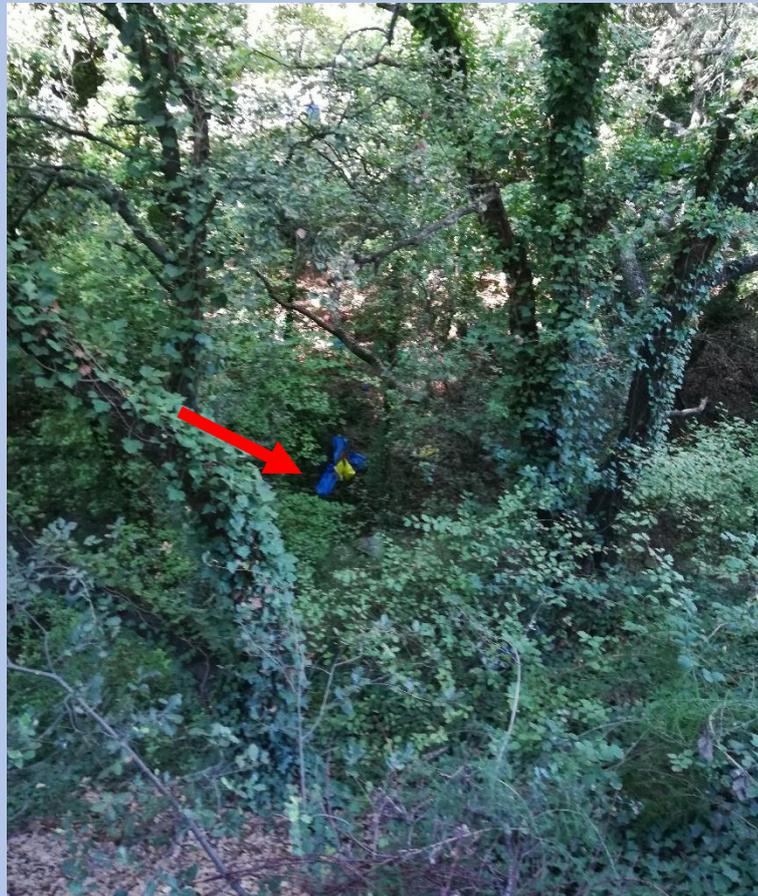
Une zone d'accumulation de déchets est présente en rive droite du ravin de Valveranne. En effet, un riverain dépose ses déchets sur sa propriété riveraine du ravin, depuis le haut de berge. Les déchets sont laissés à l'abandon et repris par le ravin lors des crues. Il s'avère important d'intervenir afin d'arrêter cette pratique et d'évacuer les déchets présents sur la berge et dans le lit.

Figure 13 : déchets à évacuer vus depuis la rive droite (Automne 2022)
