Parcelle cadastrée section AZ numéro 331 :

Parcelle cadastrée section AZ numéro 337 :

ETAT DES MURS D'ENCEINTE DELIMITANT LA ZONE DU FUTUR CHANTIER – Parcelle AZ numéro 323

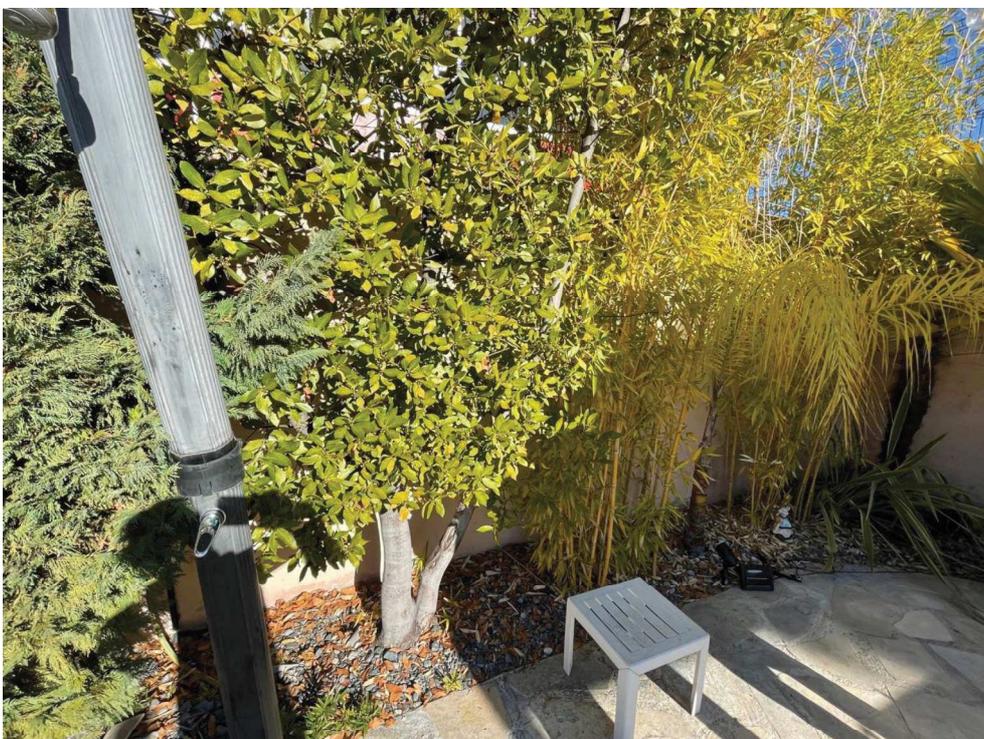
6. (02/02/2022 10:33:39)

La partie ouest du mur bordant le côté Nord de la parcelle est bordé par une haie vive de cyprès, laurier sauce et bambous.

Le crépi recouvrant le mur est en bon état d'usage hormis la présence de quelques fissures verticales visibles derrière la végétation de la haie.

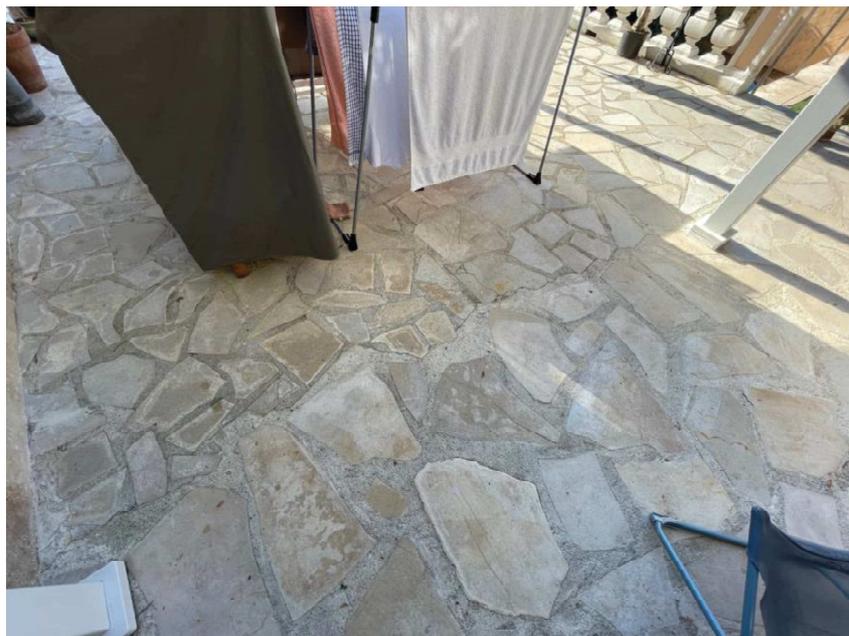
9. (02/02/2022 10:36:13)

Sur la partie Est de la parcelle le sol est recouvert d'une terrasse dallée fissurée.

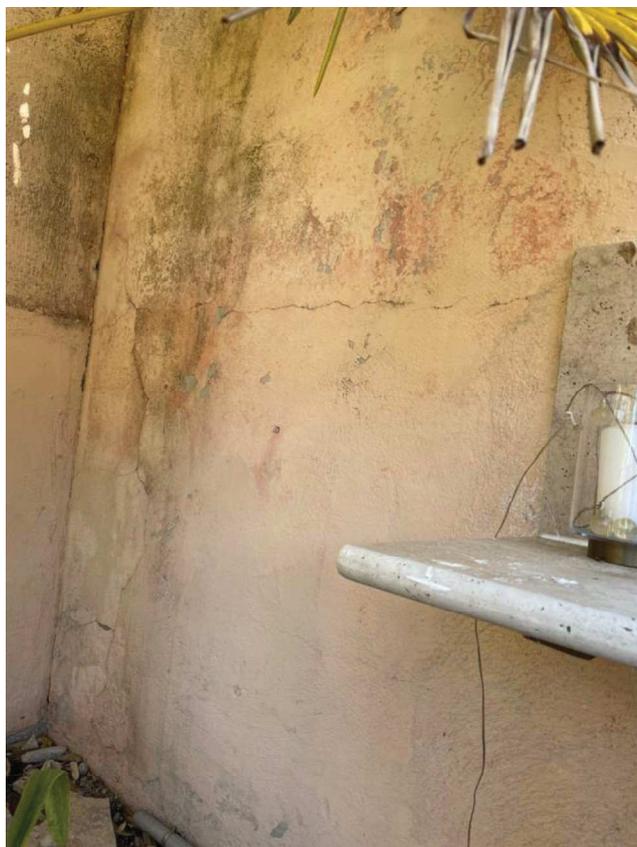
12. (02/02/2022 10:36:46)

Le mur édifié en bordure Est de la parcelle est recouvert d'un crépi peint ancien. La partie basse est fissurée horizontalement. En partie haute, je relève également une fissure et le long de la clôture grillagée.

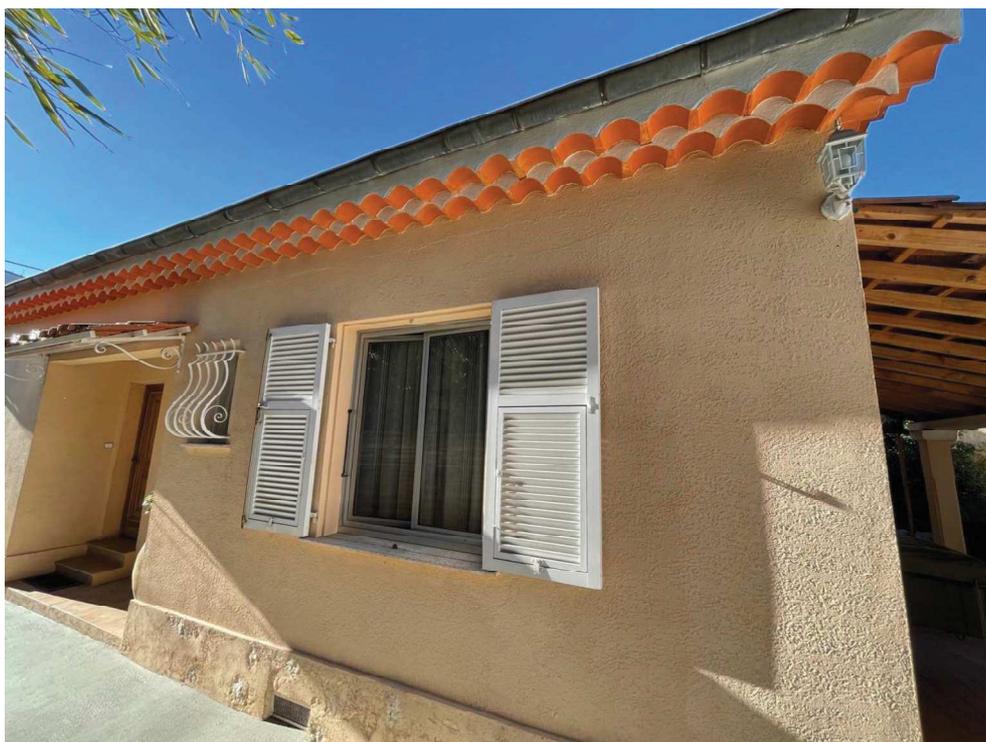
15. (02/02/2022 10:42:35)

Le mur de façade Est de la villa édifée sur la parcelle n°329 est recouvert d'un crépi peint en bon état d'usage hormis la présence d'une petite fissure horizontale visible au-dessus de la fenêtre de la chambre ami.

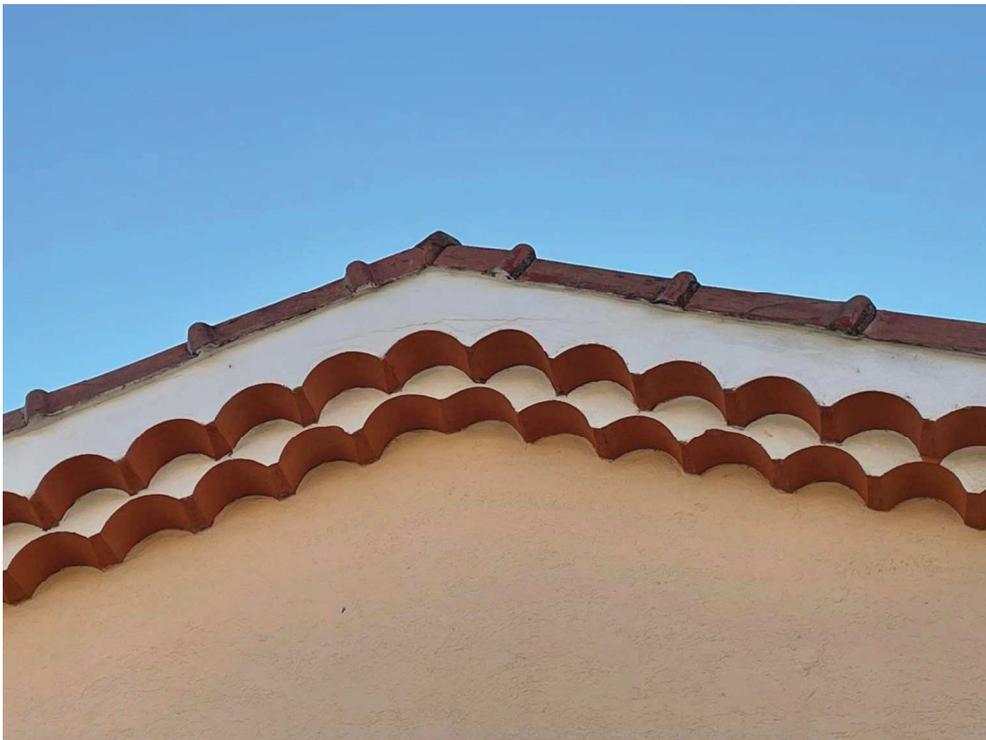
18. (02/02/2022 10:45:35)

Une fissure horizontale est visible sous le faitage du pignon Nord de la villa, au niveau du bandeau de la toiture.

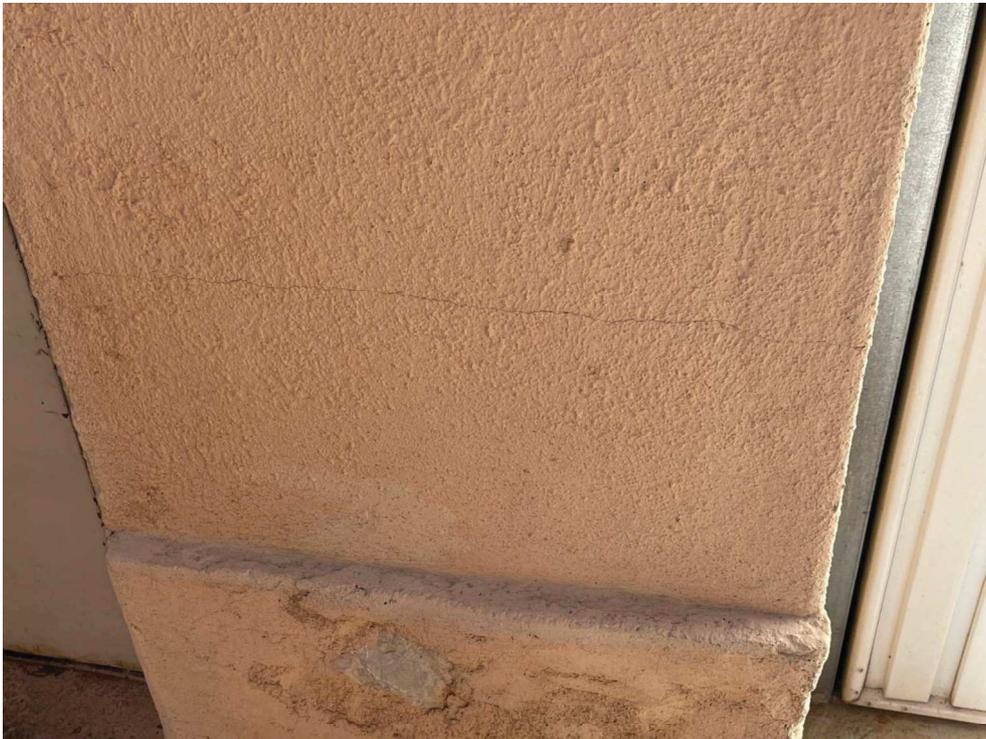
19. (02/02/2022 10:46:11)

Le mur de façade Sud du garage édifié sur la parcelle est recouvert d'un crépi peint en bon état d'usage hormis la présence de deux fissures horizontales de part et d'autre de la porte de garage..

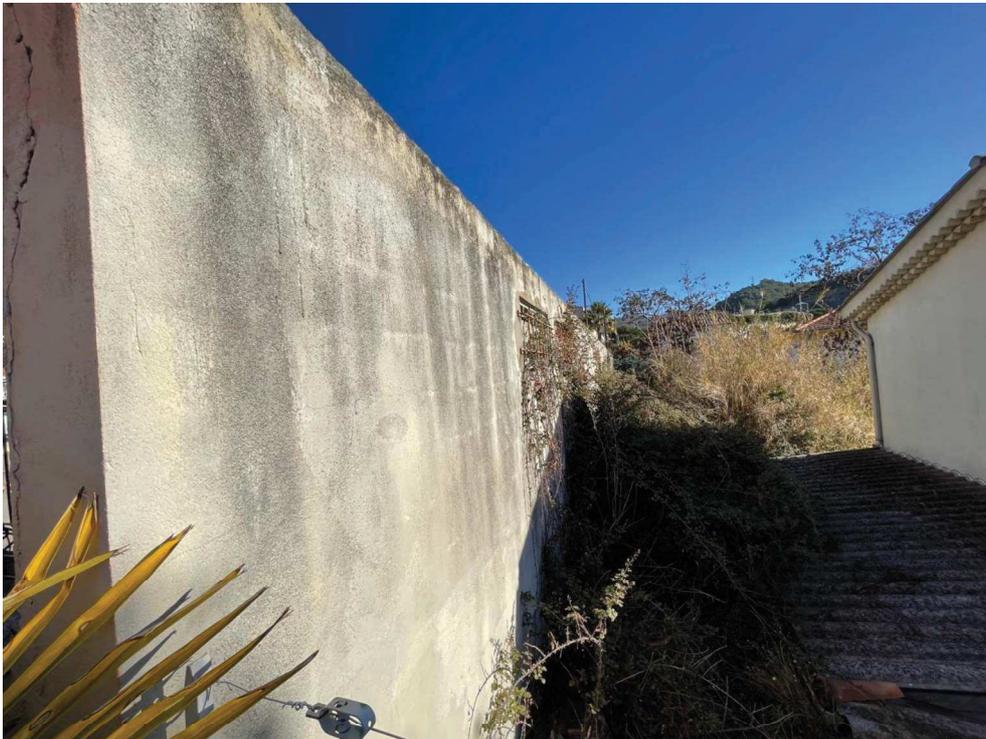
Depuis la propriété de Monsieur et Madame FINE, je constate que le mur bordant le côté Nord de la parcelle AZ 331 est recouvert d'un crépi ancien et taché percé de deux embrasures grillagées.

Le mur est en partie masqué par de la végétation. Les espaces verts de la partie Ouest de la parcelle ne sont pas entretenus

L'extrémité Ouest du mur est fissurée verticalement.

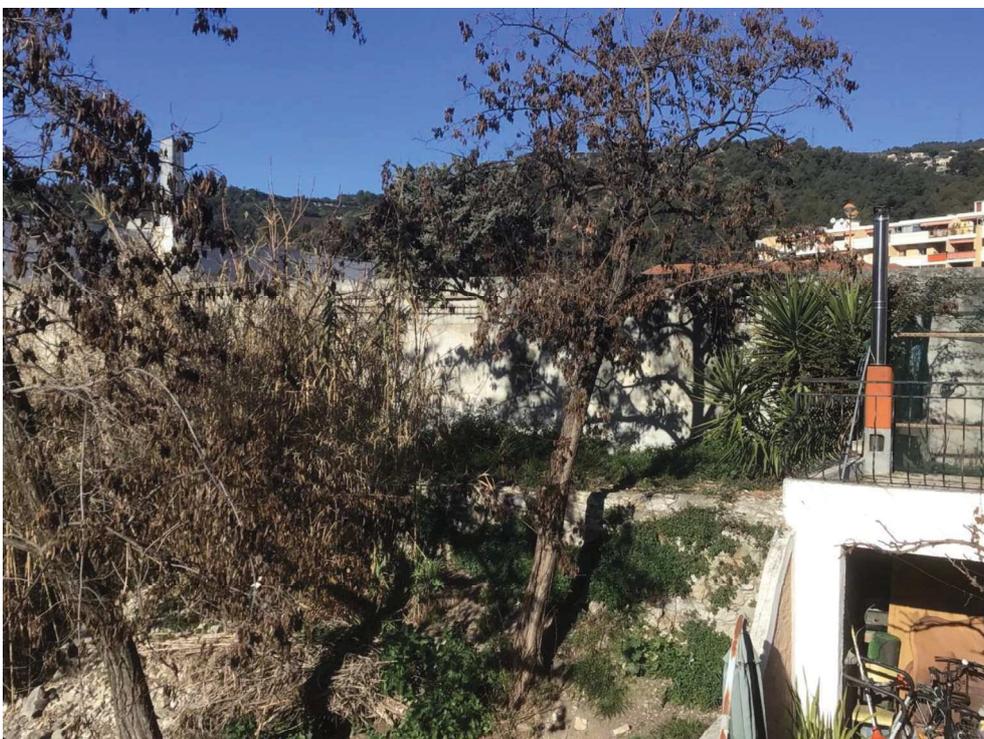
4. (02/02/2022 10:39:07)

Depuis la propriété voisine de Monsieur et Madame ROUX, je constate que le mur bordant le côté Nord de la parcelle AZ 331 est en grand partie masqué. Le mur en béton est ajouré de plusieurs fenêtres grillagées.

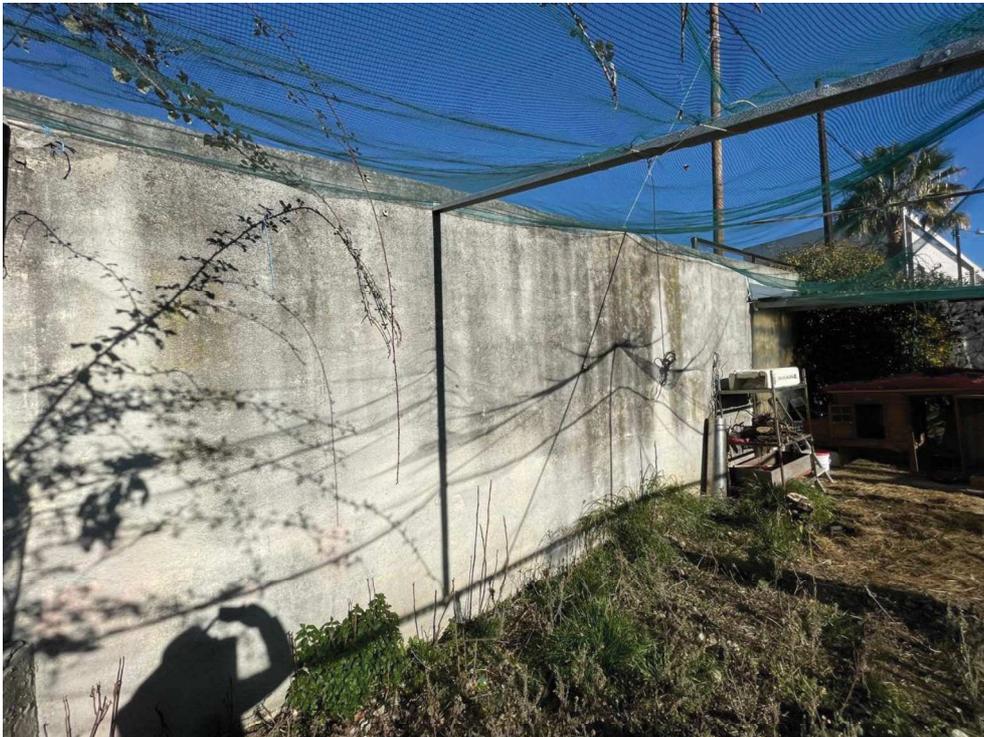
Un poulailler est aménagé contre le mur en béton bordant le côté Nord de la parcelle n°336.

Je relève la présence d'une fissure verticale du mur à l'intérieur du poulailler.

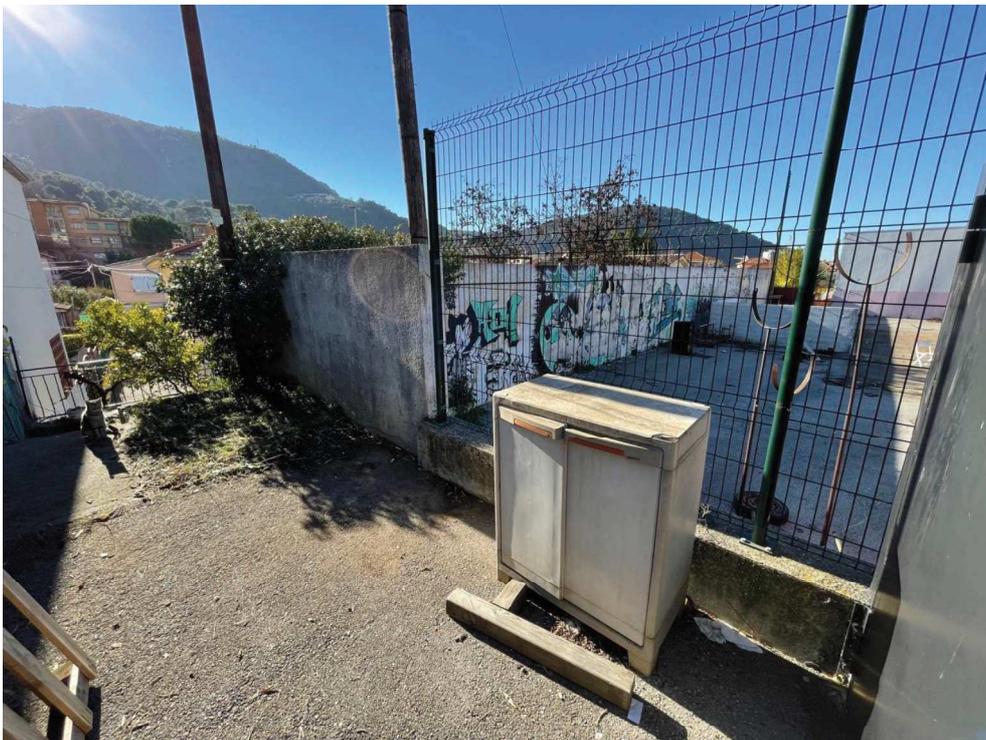
5. (02/02/2022 10:55:18)

Depuis l'extrémité Est de la parcelle 337, j'accède à une zone de terrain sur laquelle Madame ROUX me déclare bénéficier d'une servitude de passage. Depuis cette zone de terrain, je relève la présence d'une fissure verticale du mur crépi formant l'angle Est de la parcelle n°323.

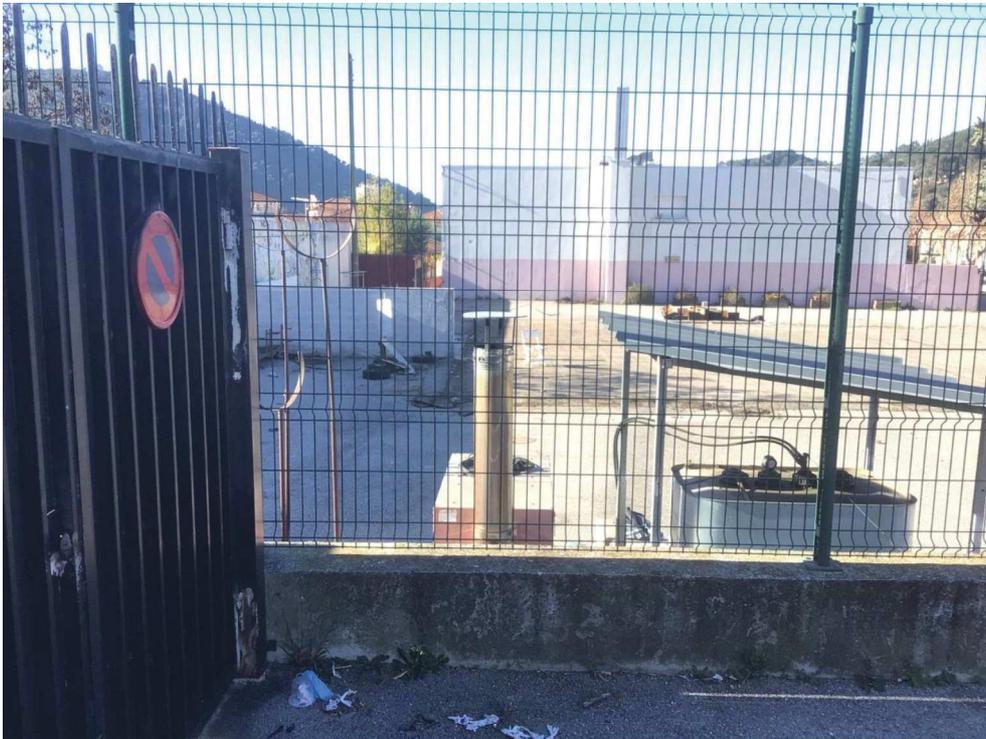
Le côté Est de la parcelle est bordée par un mur en béton surélevée d'une clôture métallique grillagée formée par des panneaux de clôture rigide à mailles rectangulaires. Les panneaux de la clôture sont en bon état d'usage.

À l'extrémité du mur Est, la parcelle 323 est fermée par un portail métallique comprenant deux vantaux. La grille rigide à maille rectangulaire du portail est enfoncée et déformée en partie inférieure.

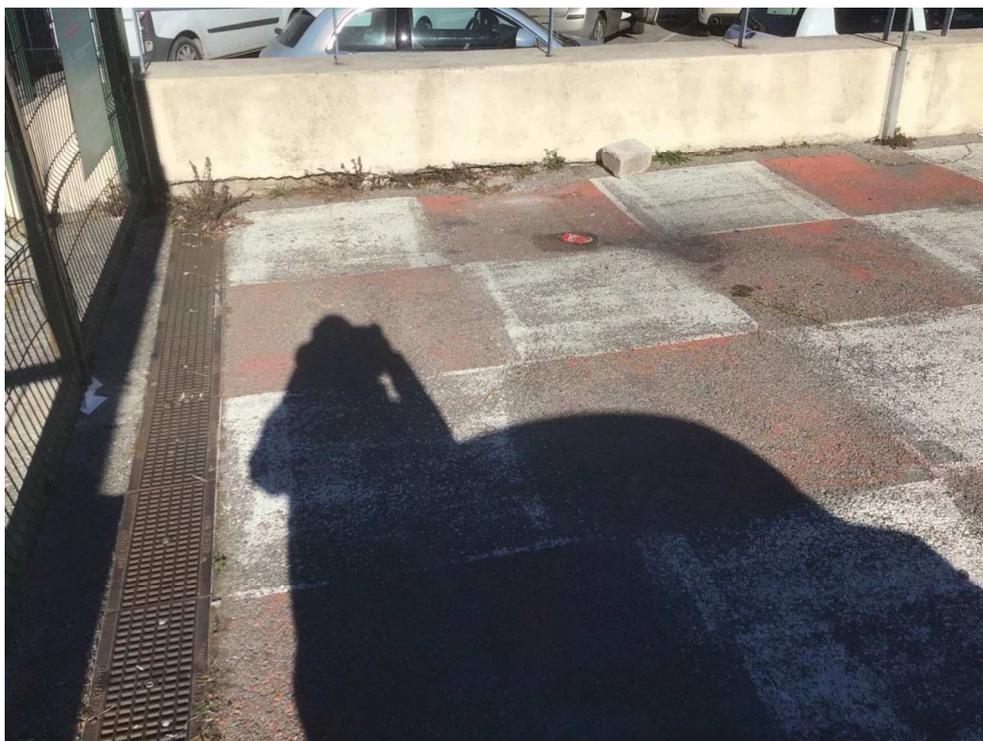
Le passage qui longe la bordure Nord de la parcelle AZ numéro 564 et permet d'accéder depuis l'avenue principale au portail d'accès Est de la parcelle AZ 323 est recouvert d'un enrobé en état visage.

Devant le portail métallique un marquage peinture « damier de couleur rouge et blanc » est peint sur le sol. La peinture est partiellement effacée.

Le côté nord de l'accès chantier / de la parcelle 564 est bordée par un mur recouvert d'un crépi peint comportant quelques fissures, marques et éclats. Ce mur est surélevé d'un garde-corps métallique partiellement rouillé.

À l'entrée du chemin d'accès chantier passant sur la parcelle 564 le sol est recouvert de pavés autobloquant.

À la jonction de l'enrobé et de la zone pavée je note un affaissement, un faïençage et des fissures de l'enrobé.

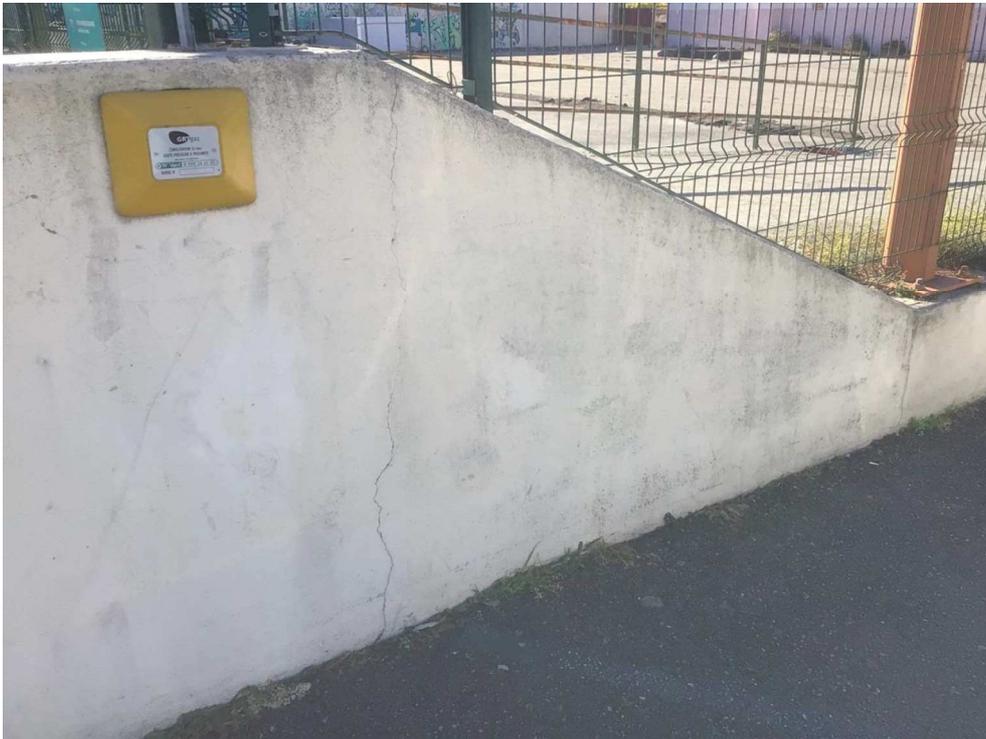
Depuis le portail aménagé en angle Nord-Est de la parcelle 323 précédemment constaté je relève depuis le trottoir longeant l'école que le mur d'enceinte présente quelques fissures verticales. Ce mur est surélevée d'une clôture métallique à panneaux grillagés rigides peints de couleur verte en état d'usage.

Sur la partie Ouest le mur est surélevé de panneaux de clôture métalliques occultant dans la peinture est partiellement décollée puis par des gardes corps métalliques.

Des potelets métalliques partiellement rouillées sont implantés sur le trottoir le long du mur d'enceinte.

Les deux grandes jardinières en bois peinte de couleur blanche dans lesquelles sont plantés deux oliviers sont en état correct.

Sur le côté droit du portail métallique aménagé sur le mur d'enceinte Nord, je constate que le mur est abîmé sur la partie Ouest du portail.

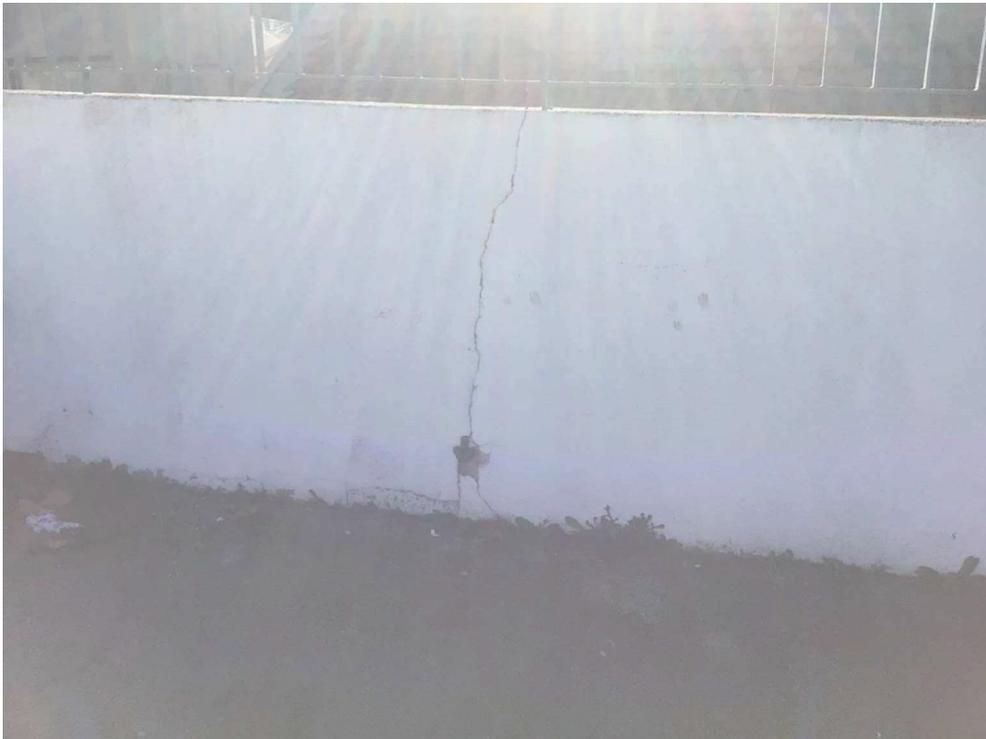
À l'extrémité Ouest du mur d'enceinte Sud une fissure verticale est visible sur toute la hauteur du mur.

Une fissure en forme d'escalier puis une fissure horizontale au bas avec décollements d'enduit sont présentes à l'Est de la première fissure.

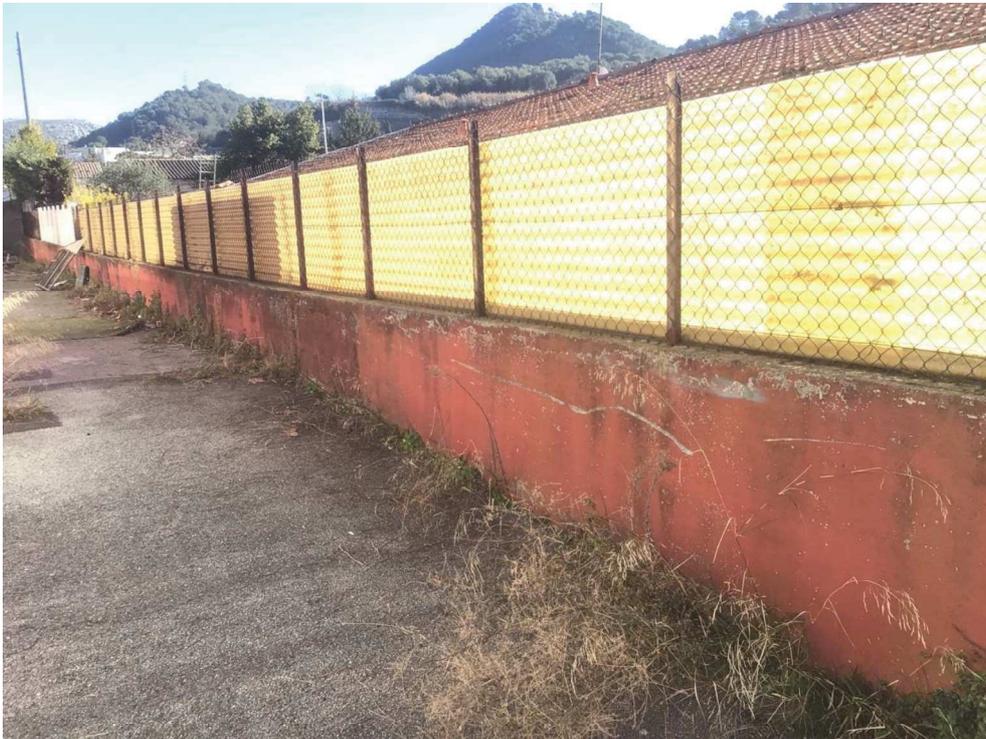
4. (02/02/2022 11:17:30)

Au droit de la parcelle AZ numéro 293 je constate que le mur d'enceinte, recouvert d'une peinture rouge ancienne, est surélevé d'une ancienne clôture métallique grillagée avec piquets métalliques et grillage rouillés. Des plaques ondulées en fibre de verre jaunies sont posées horizontalement et doublent la clôture métallique.

Cette section de mur peinte de couleur rouge est en mauvais état général et comporte plusieurs fissures et cassures.

Je relève notamment un gros éclat de mur ainsi qu'une fissure verticale du mur à proximité des deux tampons métalliques de regard entre lesquels je constate un trou dans l'enrobé.
