## 4. Constat d'Huissier

### 4.2 Pendant travaux

### PROCÈS-VERBAL DE CONSTAT

Que la société requérante doit procéder à la démolition du bâtiment de l'Ecole « Les Gerles » situé Boulevard François Suarez à 06340 LA TRINITÉ .

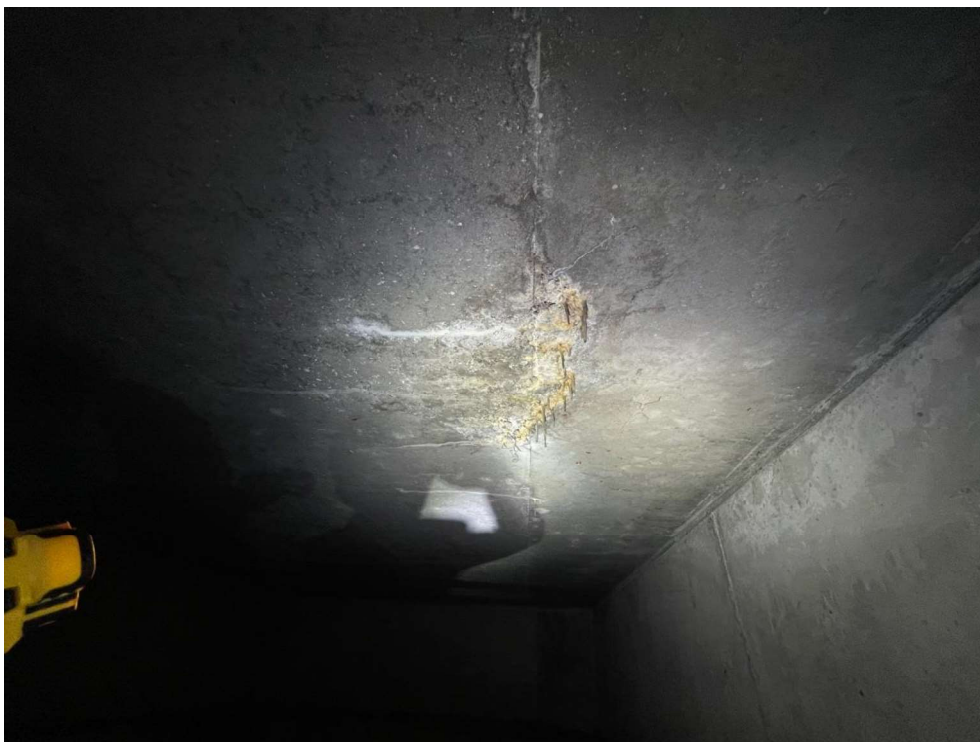
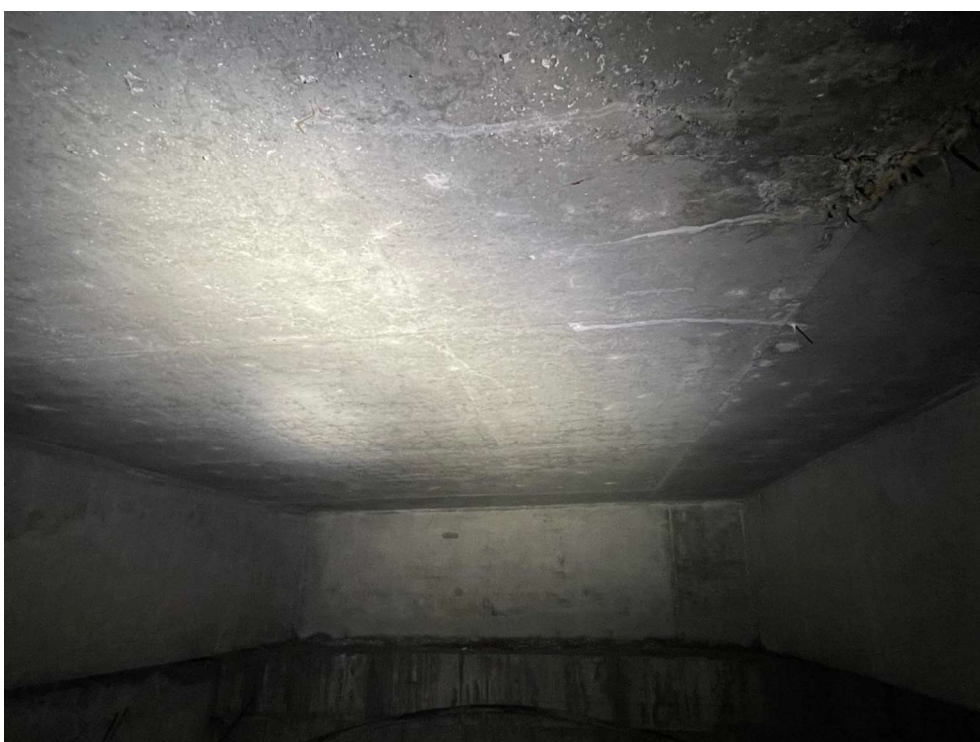
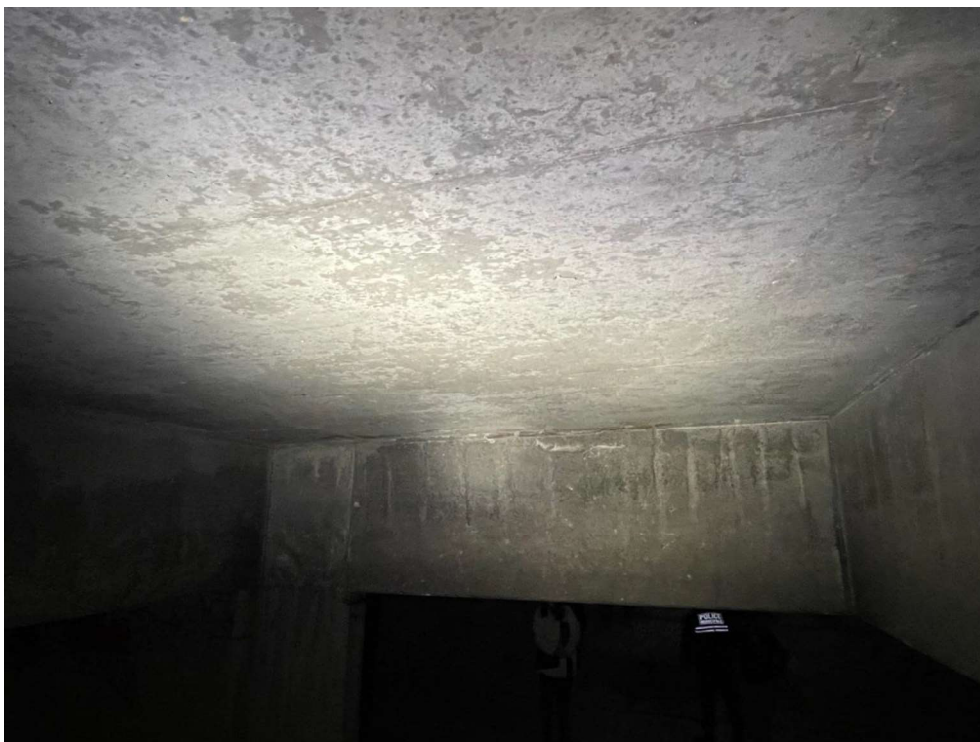
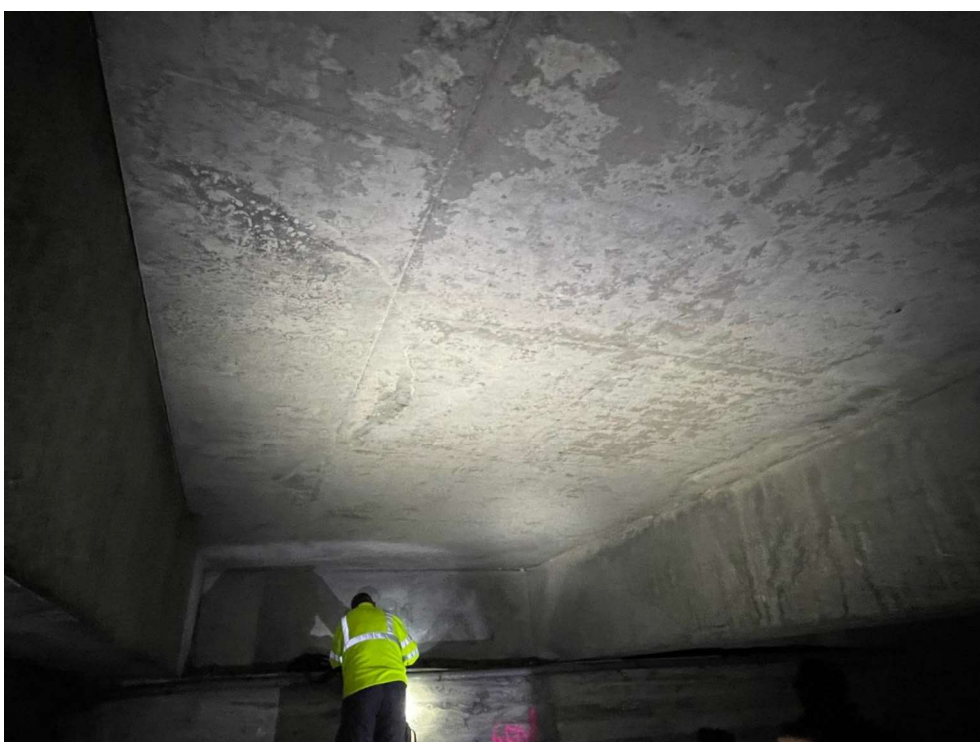
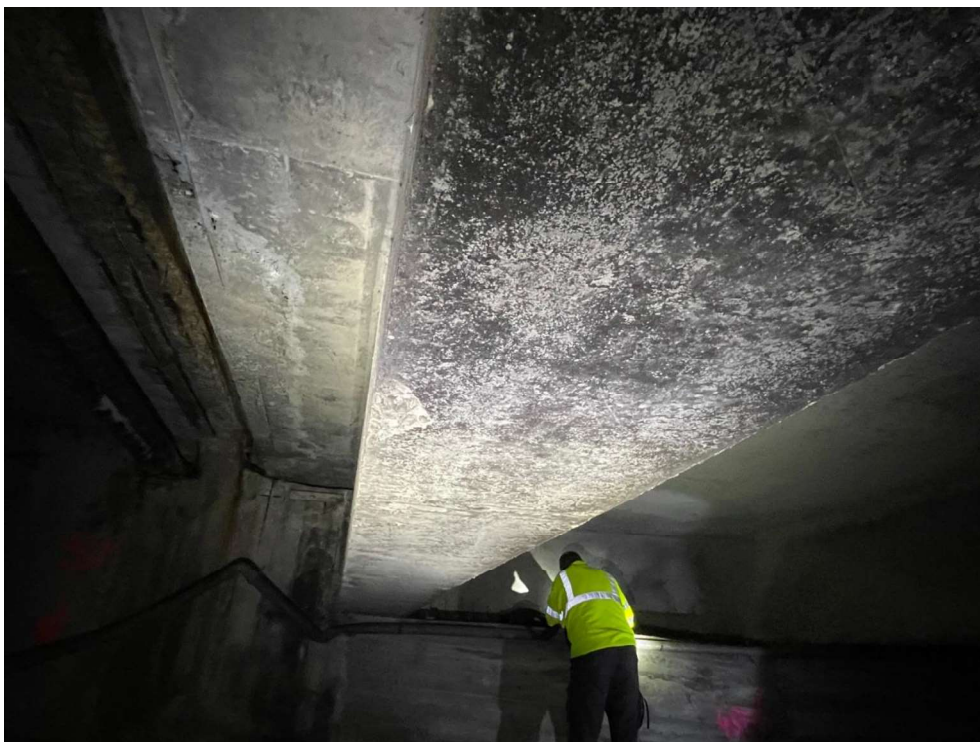
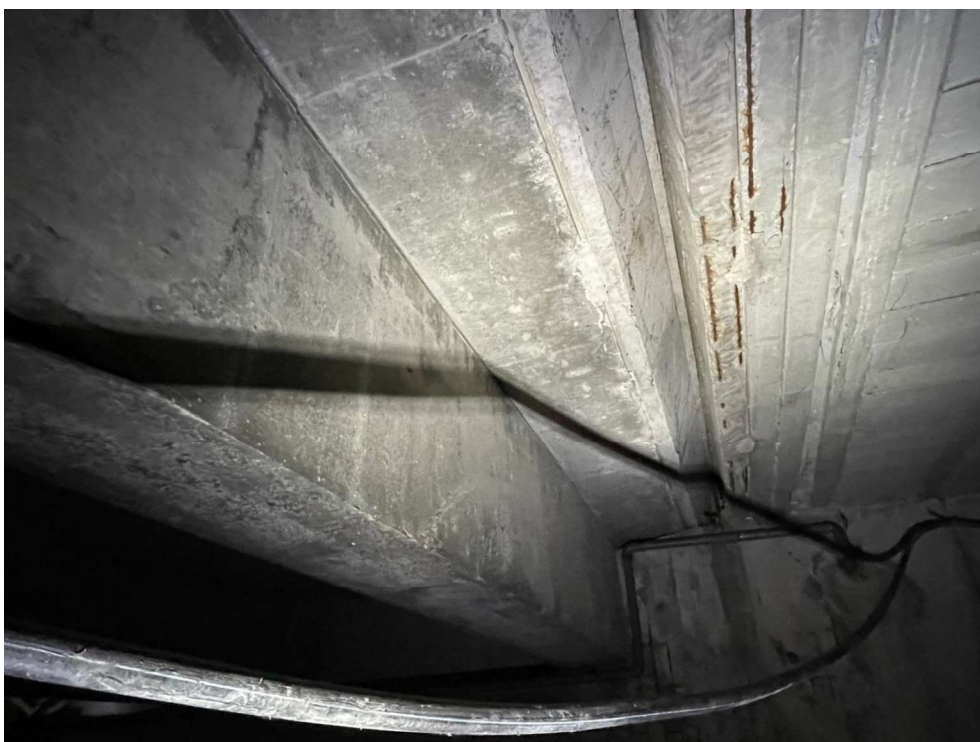
L'ouvrage est en bon état général hormis:

Sur le côté Nord de la travée Ouest du pont je relève la présence d'une zone d'efflorescence du béton ainsi qu'un trou avec fer à béton rouillé apparent et une tache d'humidité.

Sur le côté Sud de la travée Est, je relève un éclat du tablier en béton avec fers à béton apparent rouillés.

Sur tout le côté ouest du pont, le béton soutenant la chaussée est épaupré avec fer à béton rouillées apparents.

Le côté de la travée Est du pont est bordé de stalagtiques formés par une substance de couleur blanchâtre. Le béton est également épaupré sur toute la longueur du pont avec fers à béton rouillés apparents.

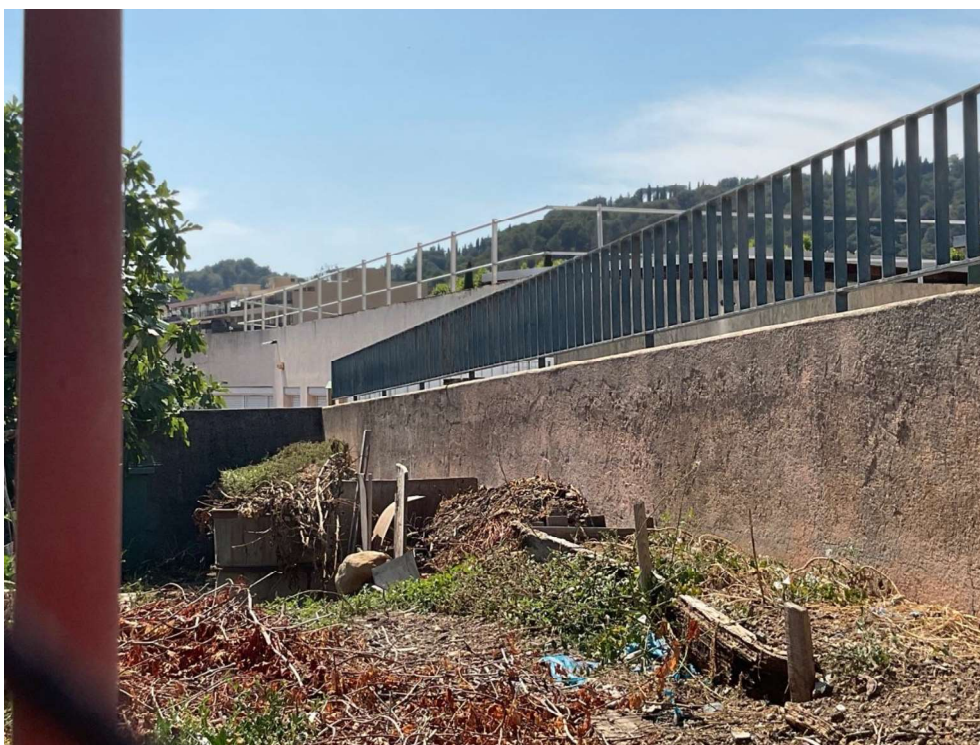
1.

Depuis la propriété de Madame FIORUCCI, je réalise cinq clichés photographique du mur bordant le côté Nord de la parcelle AZ n°299, lequel est surélevé d'un barreaudage de clôture métallique en état d'usage apparent..

Le mur ne présente pas de dégradation nouvelle apparente

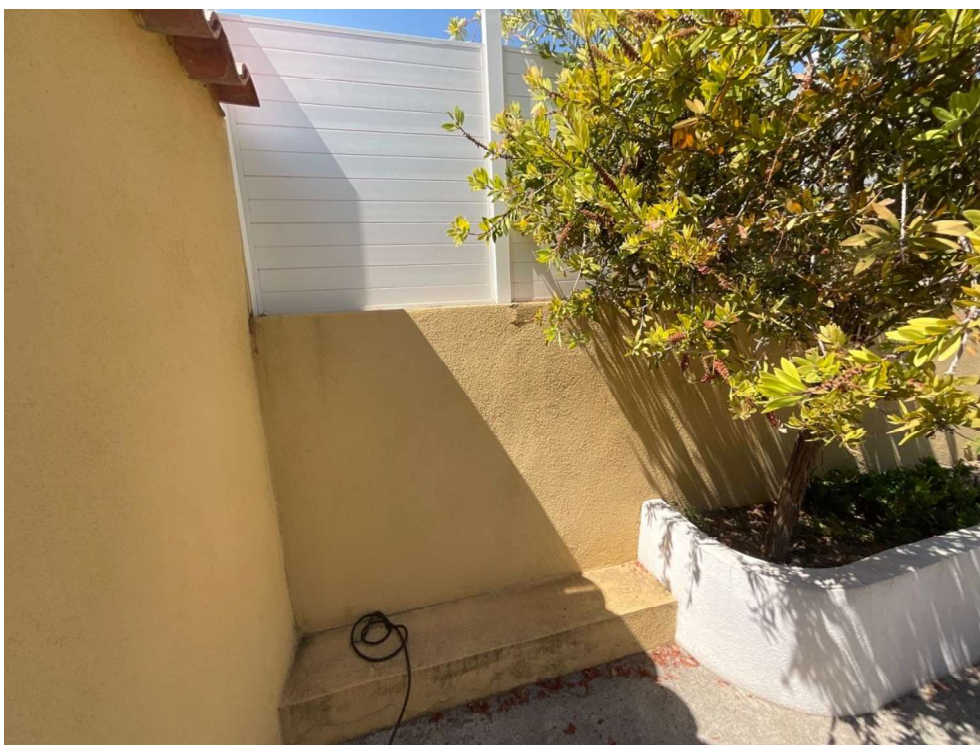
1.

Sur place, je rencontre Monsieur FERRERI qui souhaite apporter une réserve sur les travaux de démolition réalisés. Il me déclare que le terrain du chantier voisin a été surélevé d'environ 60 cm le long de son mur de clôture et qu'il craint une possible inondation de sa propriété et des fonds bordant le côté Sud du terrain objet des travaux en cas de fortes pluies. Il demande que des travaux ayant pour objet de canaliser les eaux de pluies et découlement soient rapidement effectués afin de sécuriser les riverains.

Le mur bordant le côté Nord de la parcelle AZ numéro 325 ne présente aucune dégradation nouvelle.

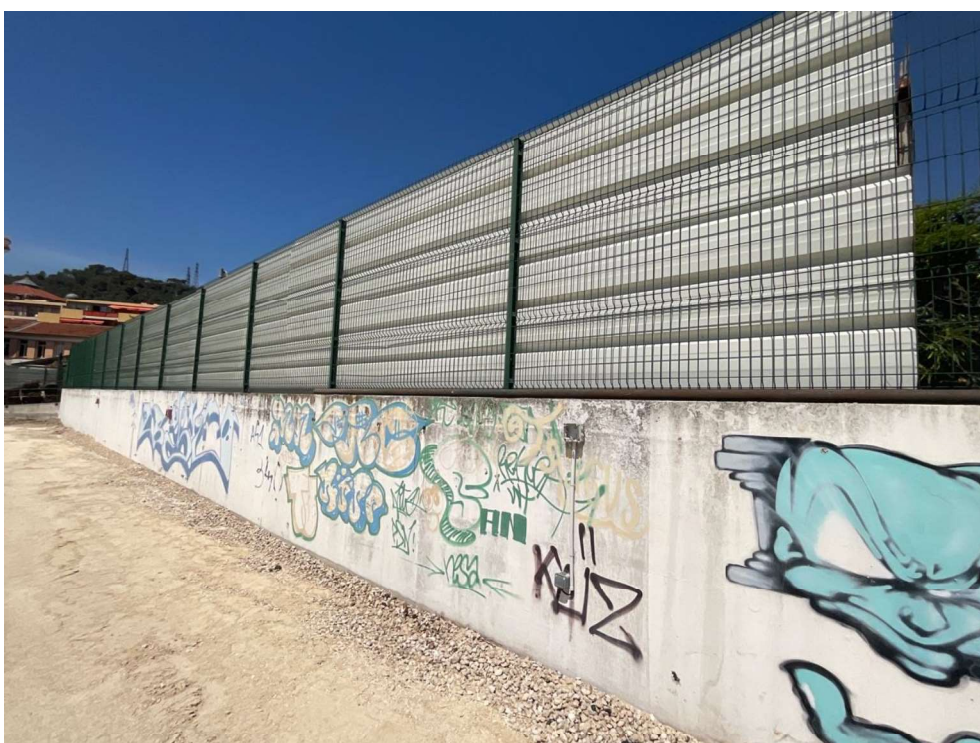
3.

Je ne relève aucun désordre nouveau le long du mur d'enceinte.

Deux coffrets électriques de chantier sont entreposés dans l'angle de mur Sud-Est. Ces deux coffrets seront retirés par la société DEMCY.

Quelques anciens pneus de voiture sont stockés au sommet de la rampe permettant de sortir du terrain par l'accès chantier Est. Ces pneus usagers seront également retirés par la société DEMCY.

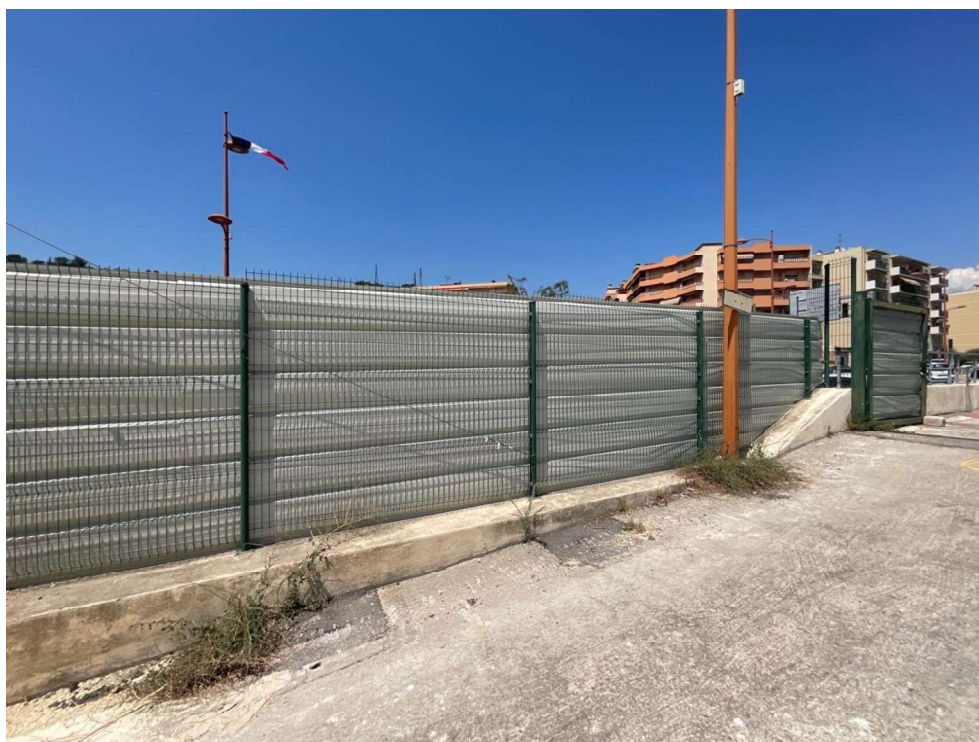
1.

Le portail d'entrée métallique ainsi que les murs d'enceinte ceignant le portail ne présentent pas de dégradation nouvelle. L'extrémité Est du mur bordant le côté Est du portail est sectionnée.
