# Rapport Sites et Sols Pollués

## Levée de doute

### Futures maisons mitoyennes

Avenue des Coullins  
13620 – ENSUES LA REDONNE

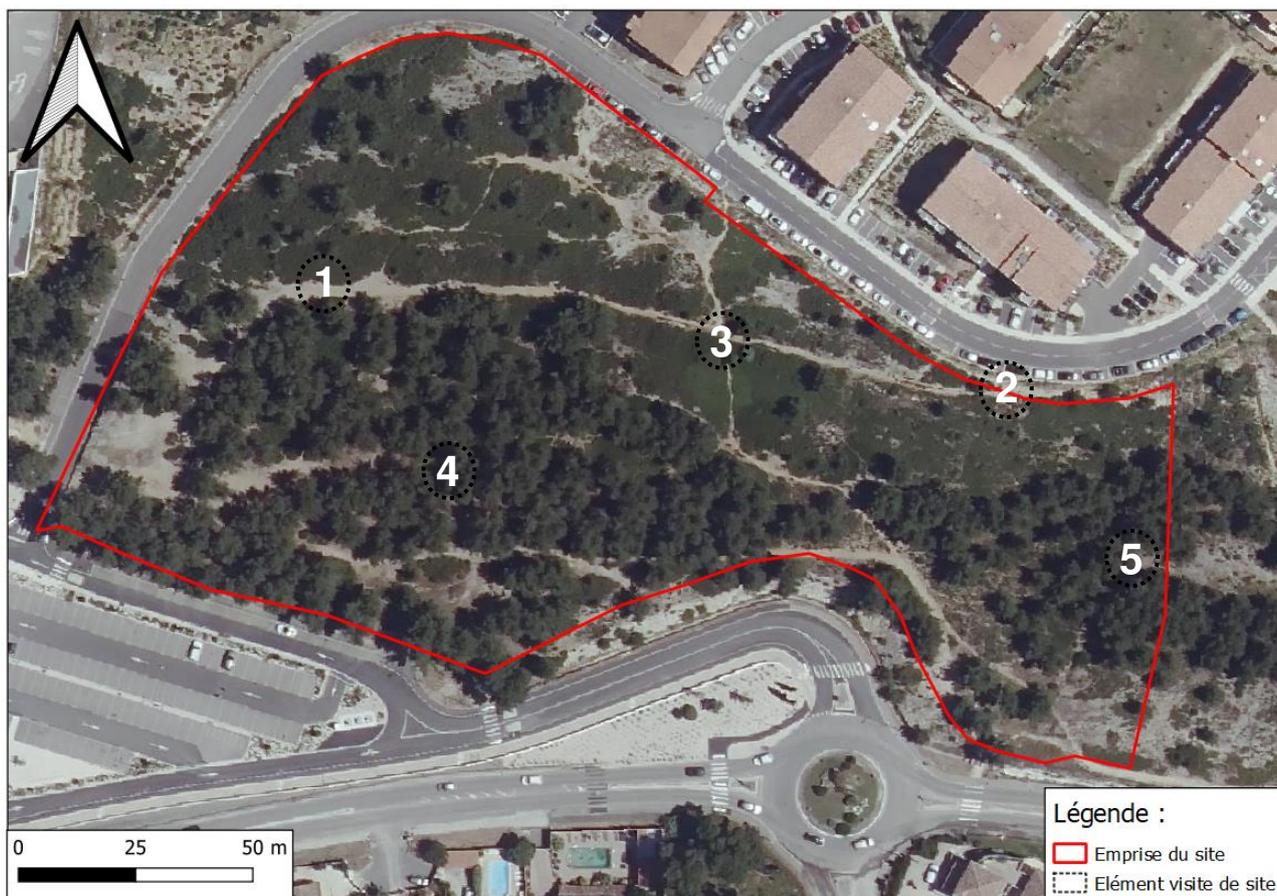
FIGURE 4 : PLAN DE VISITE DE SITE (SOURCE : GEOPORTAIL)

Aucune installation à risque, vis-à-vis d'une potentielle contamination des milieux, n'a été identifiée au cours de la visite. Des roches calcaires affleurantes sont constatées (roches non recouvertes de sol ou de terres végétales).

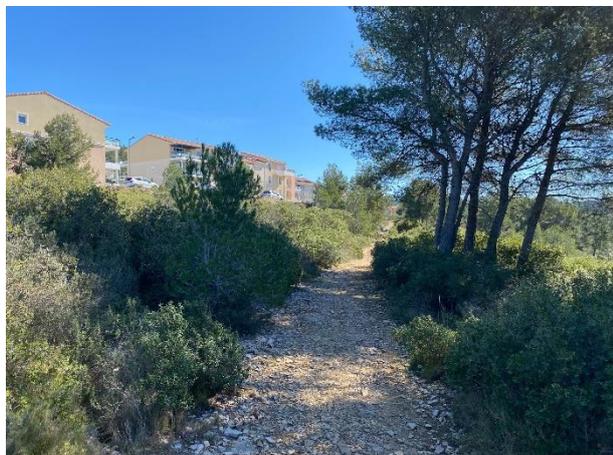
*Photographie 1 : Entrée Ouest du site*

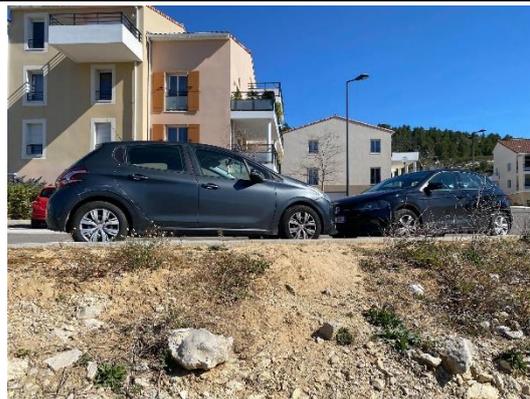
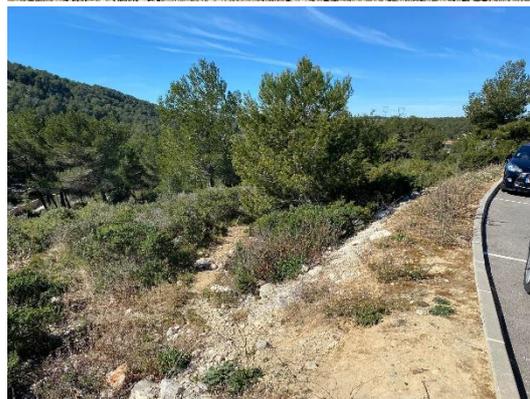
*Photographie 2 : Entrée Est du site*

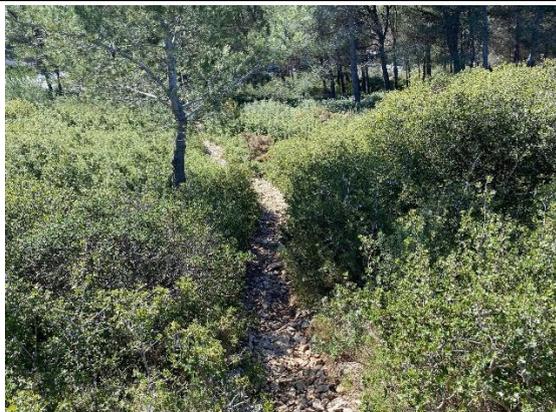
*Photographie 3 : Chemin descendant vers le chemin du stade*

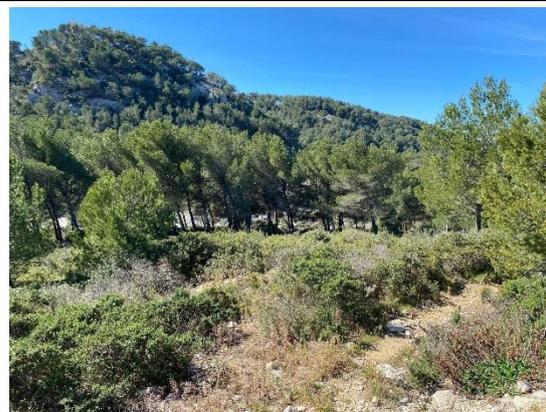
*Photographie 4 : Végétation abondante*

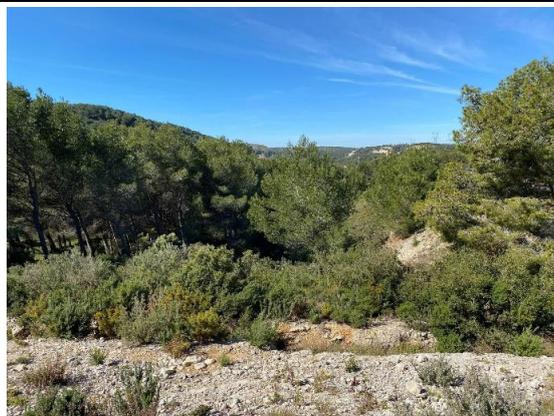
*Photographie 5 : Est du site*

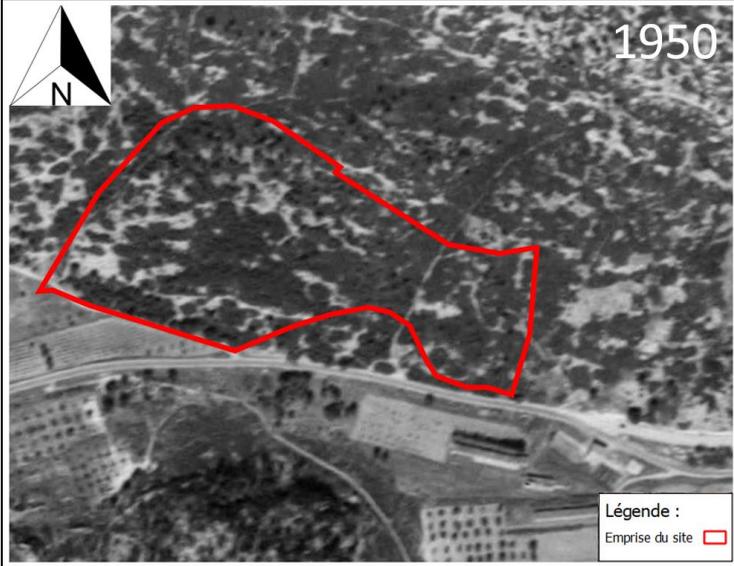
<p>1950</p>	<p>Sur site : Le site est occupé par des espaces verts</p> <p>Hors site : L'environnement autour du site est constitué de parcelles agricoles</p>

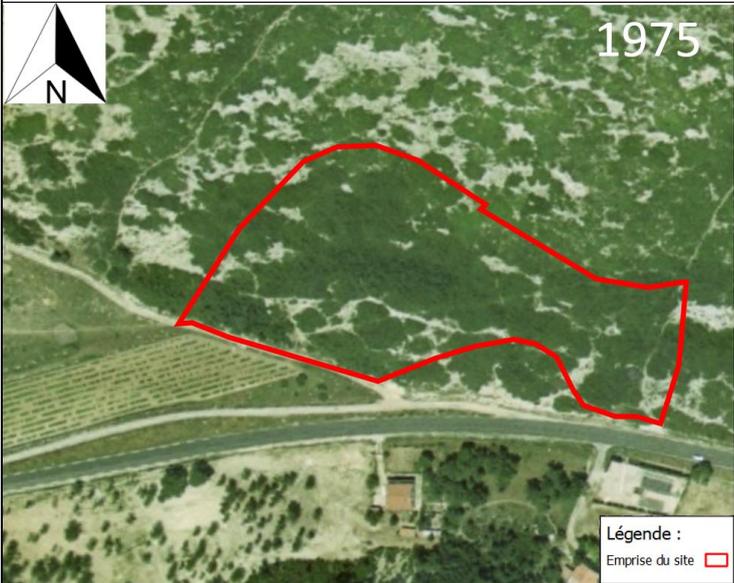
<p>1975</p>	<p>Sur site : Pas d'évolution notable</p> <p>Hors site : Pas d'évolution notable</p>

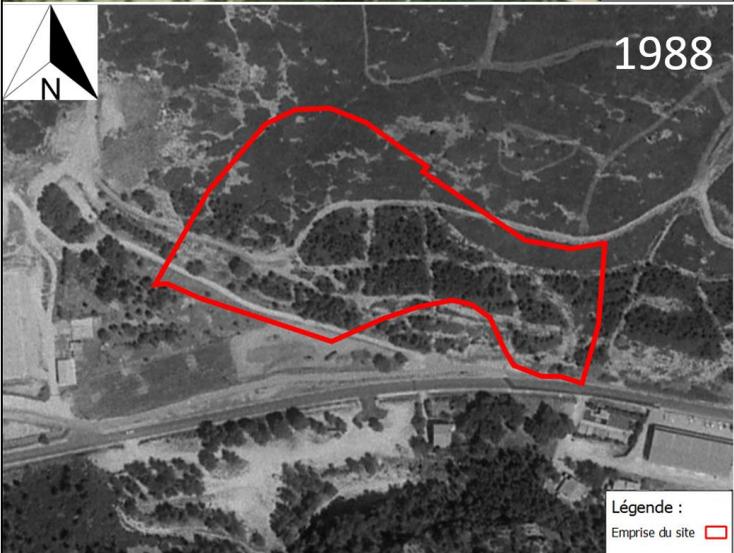
<p>1988</p>	<p>Sur site : Des chemins ont été créés sur l'ensemble du site</p> <p>Hors site : Le stade municipal a été construit à l'Ouest du site. Au Sud-Est du site, l'environnement s'urbanise</p>

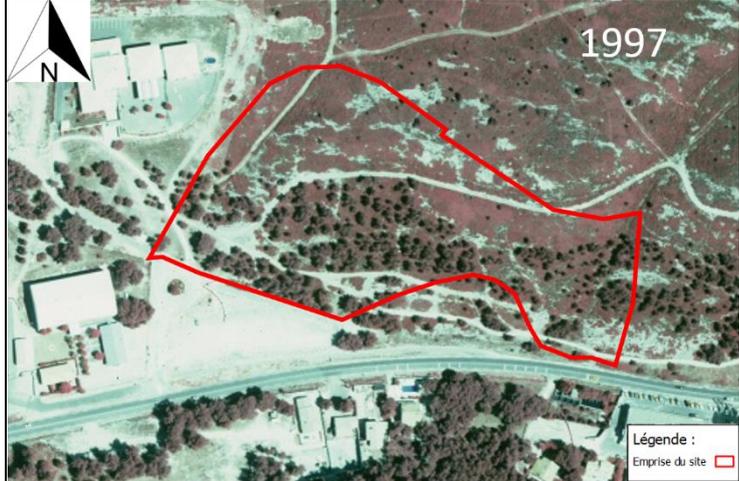
<p>1997</p> <p>Légende : Emprise du site <span style="border: 1px solid red; display: inline-block; width: 10px; height: 10px;"></span></p>	<p>Sur site : Pas d'évolution notable</p> <p>Hors site : Construction de l'école élémentaire au Nord-Ouest du site et urbanisation au Sud</p>

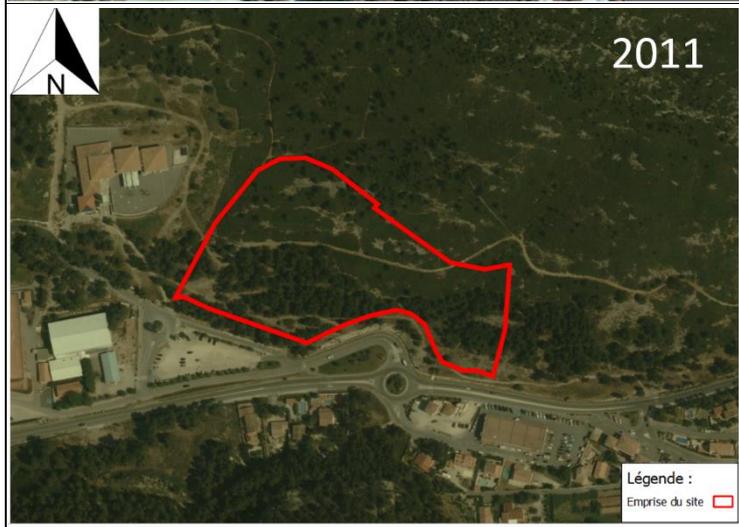
<p>2011</p> <p>Légende : Emprise du site <span style="border: 1px solid red; display: inline-block; width: 10px; height: 10px;"></span></p>	<p>Sur site : Pas d'évolution notable</p> <p>Hors site : L'urbanisation se poursuit au Sud et au Sud-Est du site</p>

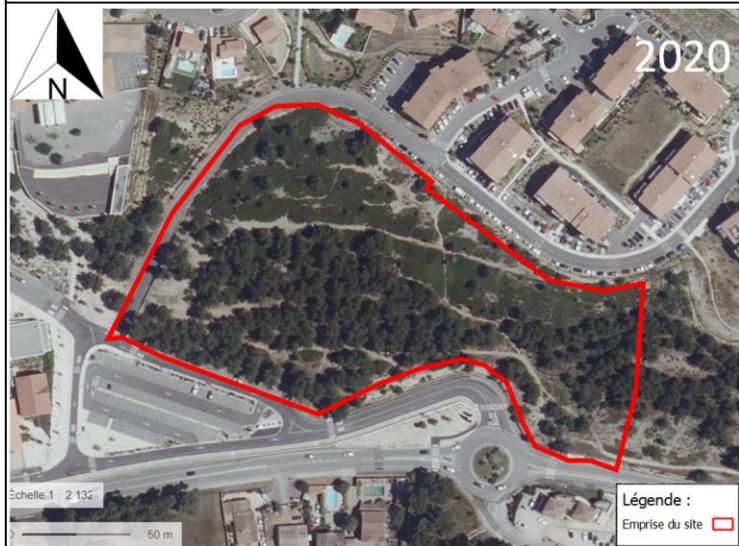
<p>2020</p> <p>Echelle: 1 : 2 132</p> <p>50 m</p> <p>Légende : Emprise du site <span style="border: 1px solid red; display: inline-block; width: 10px; height: 10px;"></span></p>	<p>Sur site : Pas d'évolution notable</p> <p>Hors site : Construction d'un quartier résidentiel au Nord et au Nord-Est du site</p>
