VILLE DE CANNES

Maitrise d'œuvre pour le confortement et la mise en valeur du Port-abri  
de Saint Honorat

Annexe A : Diagnostic structurel de l'état du port

Août 2023

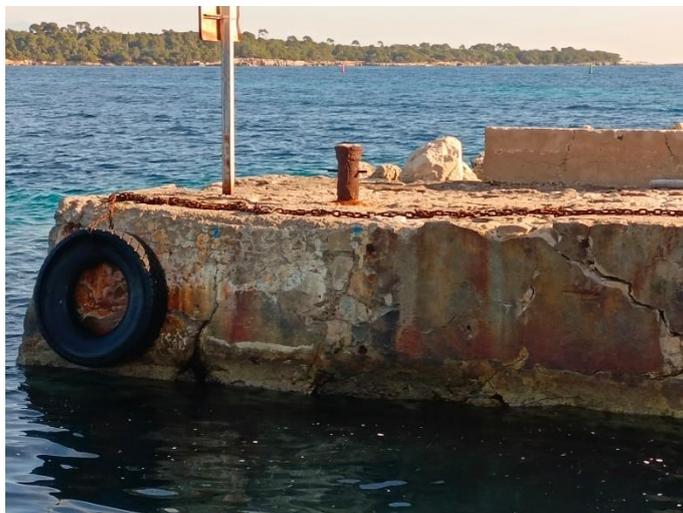
- Fracturation des musoirs

Musoir Est

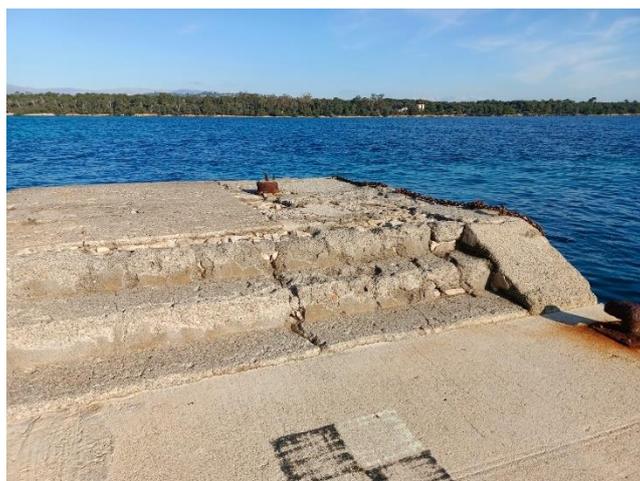
Musoir Ouest

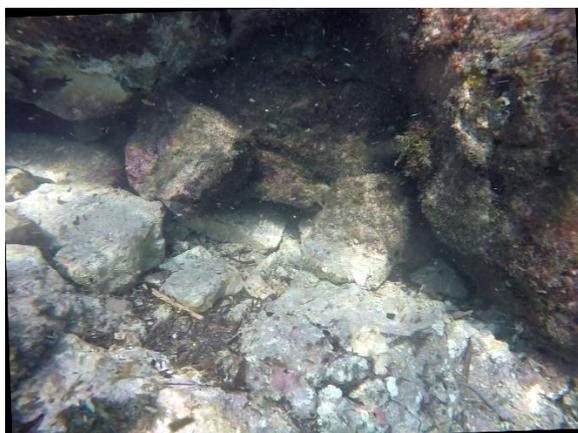
Cavité entre le musoir Ouest et le quai Ouest

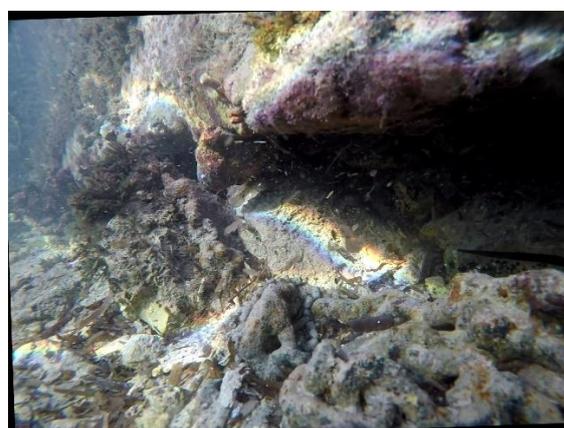
Affouillements en pied de quai

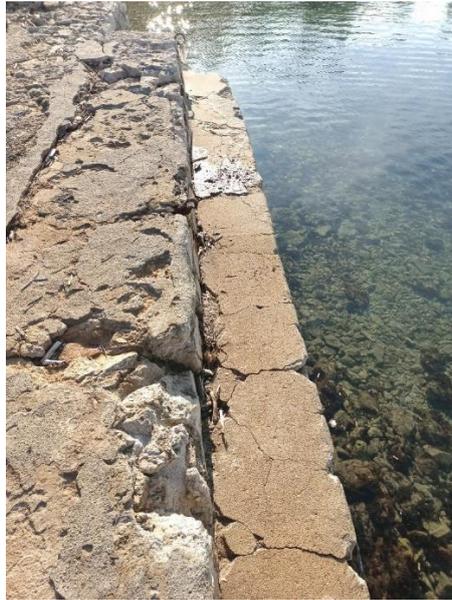
Délitement des maçonneries des quais

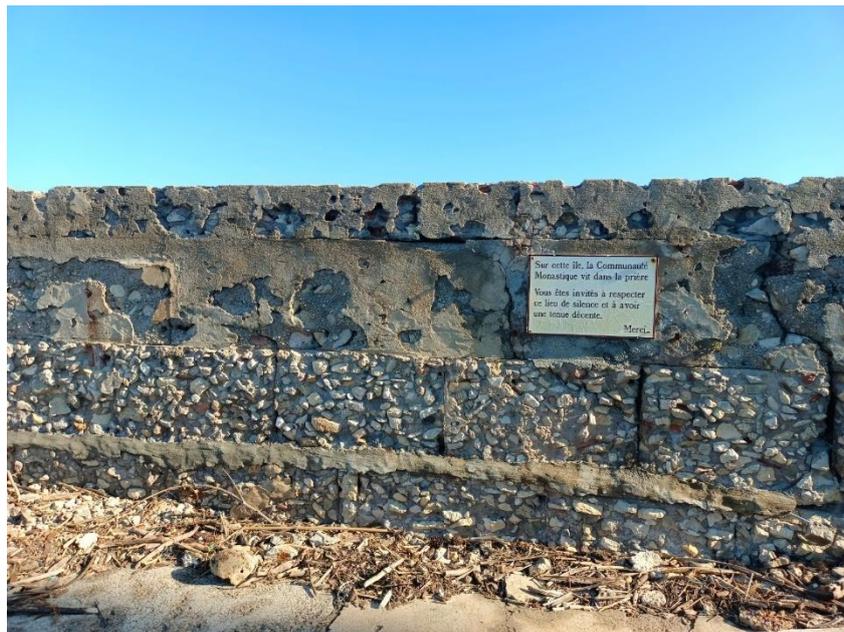
Mur d'enceinte du port abri à nu

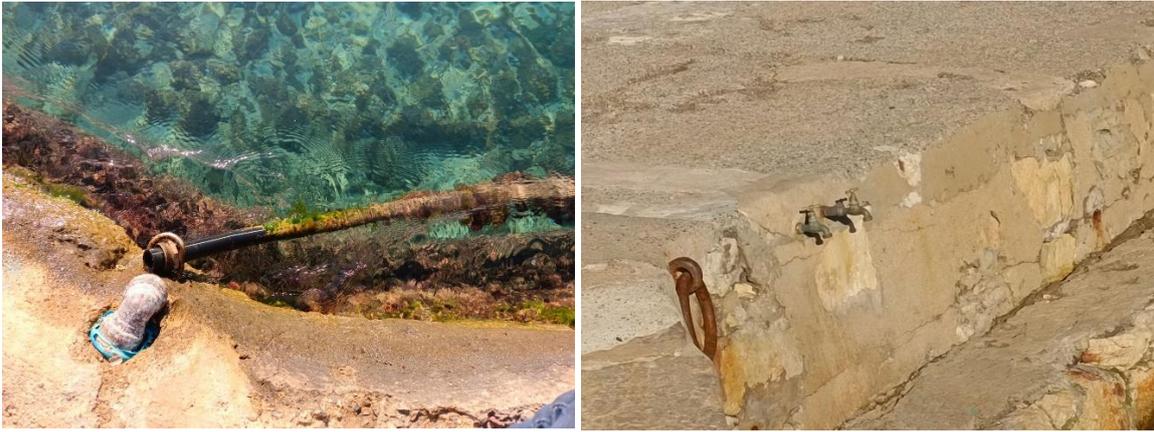
Robinet ne fonctionnant pas et réseau non raccordé

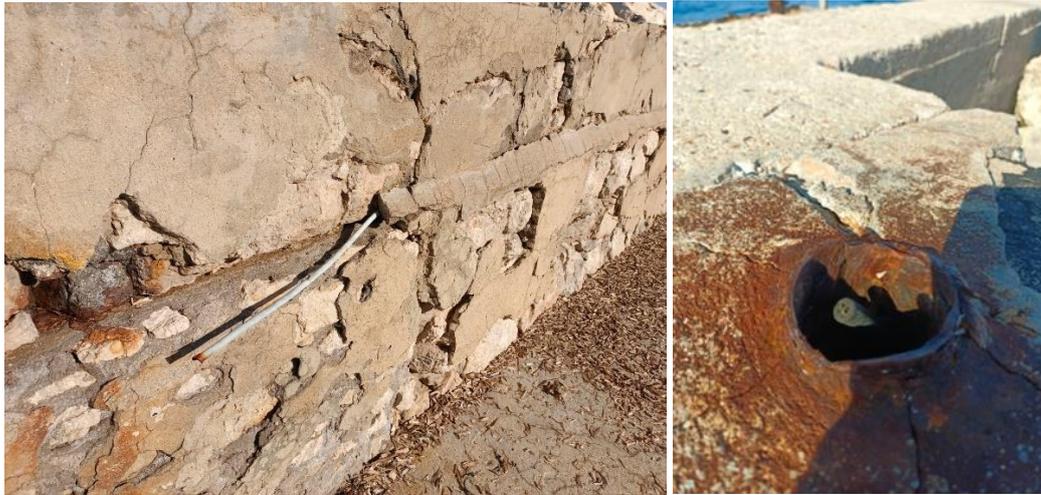
Ancien réseau d'éclairage dans le mur côté Est

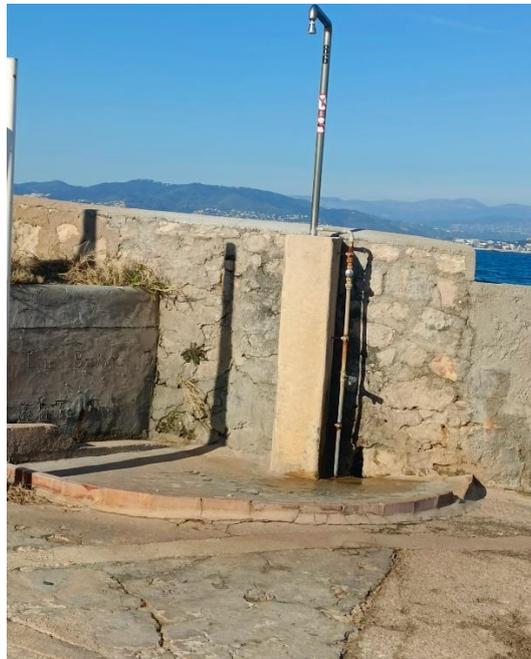
Douche côté Ouest à supprimer

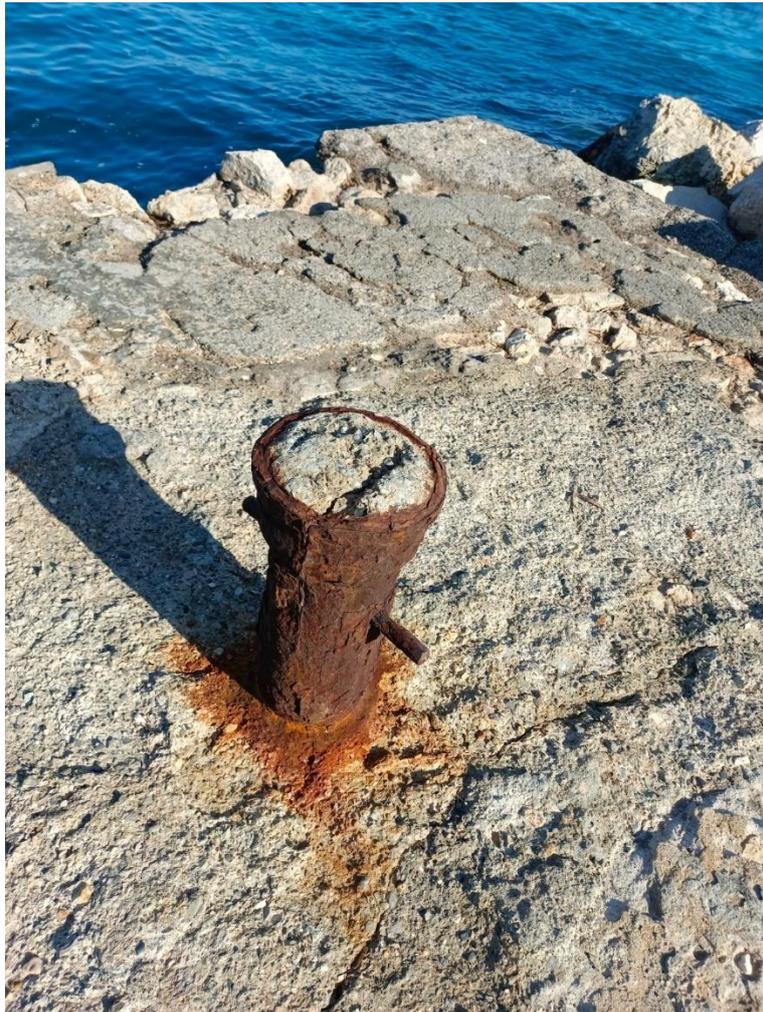
Bollards des musoirs corrodés

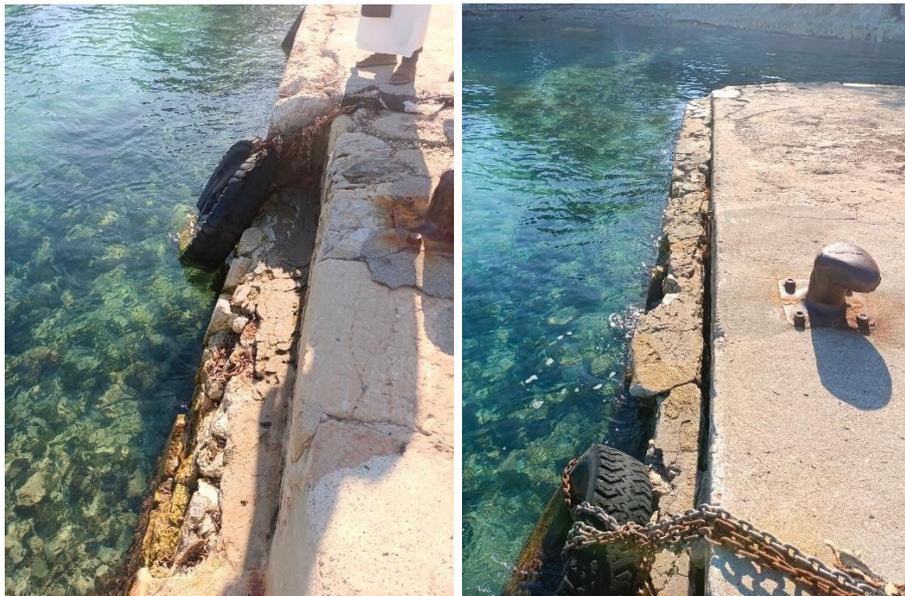
Bollards débarcadère corrodés et pneus d'accostage en mauvais état
