### **2.3 - GRANDES MASSES ANTERIEUREMENT EBOULEES ET IMPACTEES**

## **2.4 - ALÉAS RÉSIDUELS LIÉS À L'ÉVÉNEMENT**

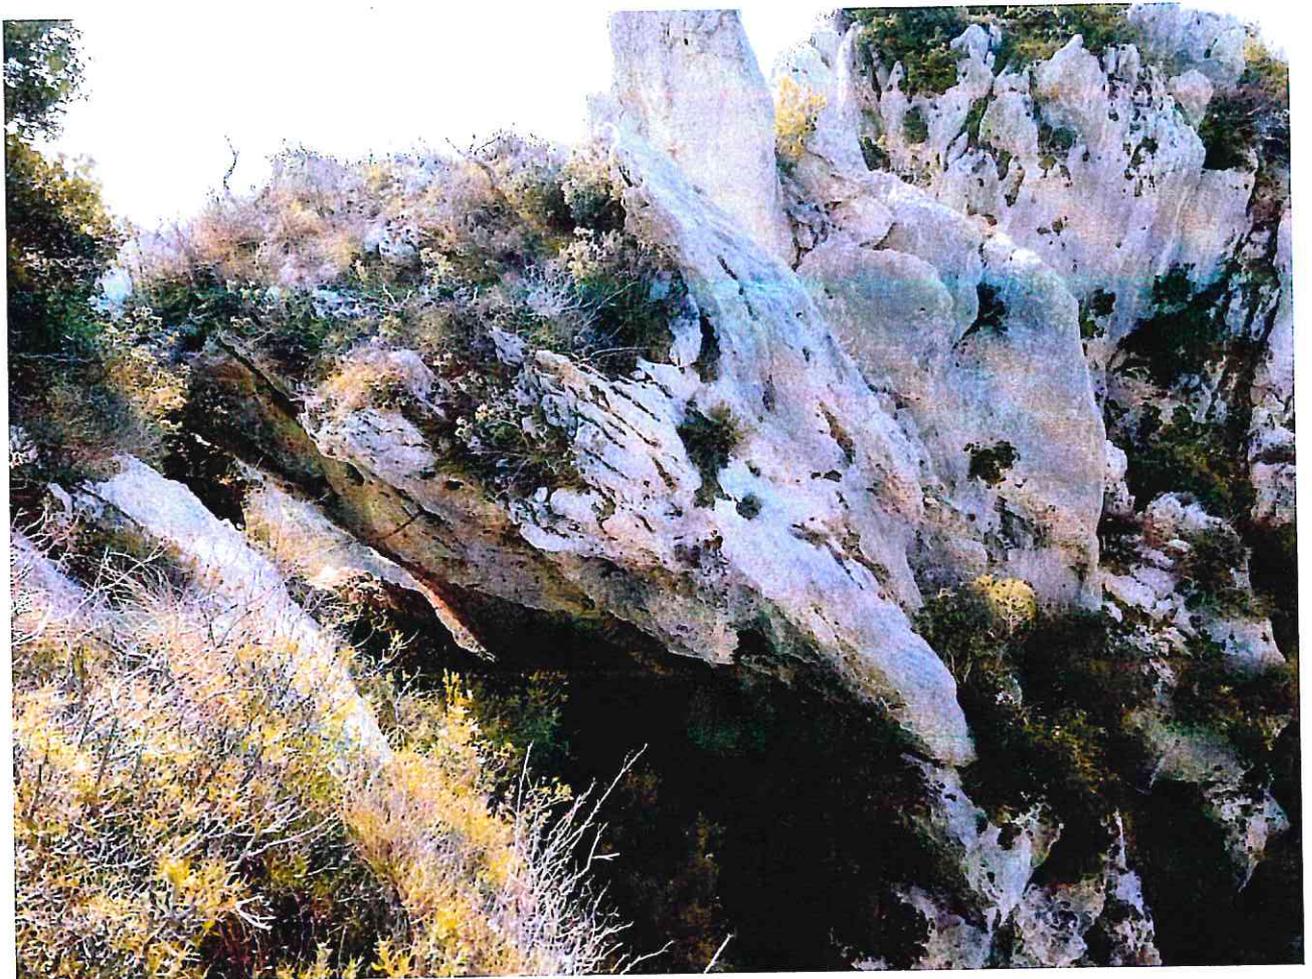
La masse en surplomb demeurant en place constitue une ancienne colonne rocheuse basculée. Sa stabilité est assurée par :

- ⇒ Une zone d'appui en pied, présentant une surface réduite, de petits suintements et une fracturation importante ;
  - ⇒ Une zone d'appui et de frottement arrière sur le massif calcaire stable, présentant également une surface réduite en comparaison des dimensions de la masse. En effet, la majeure partie de la face dite « arrière » de la masse n'est pas en appui contre le massif (environ 80 à 90%).
- ⇒ **2<sup>ème</sup> conclusion : le niveau d'aléa d'éroulement actuel de la masse en surplomb est estimé (en l'état actuel de connaissances) élevé à très élevé.** Cet aléa est directement lié à la vitesse d'évolution potentielle du pied de la masse, faisant office de point de butée. Cette vitesse d'évolution est actuellement non définissable.

*Vue arrière de la masse en surplomb, côté Ouest*

Etant donné le niveau d'aléa affectant la grande masse en surplomb, nous préconisons de réaliser dans les meilleurs délais une étude approfondie de cette masse afin de définir :

Etant donné le niveau d'aléa associé à cette masse, et les enjeux potentiellement concernés, nous préconisons la mise sous surveillance automatisée de la masse par la pose d'une instrumentation adaptée :

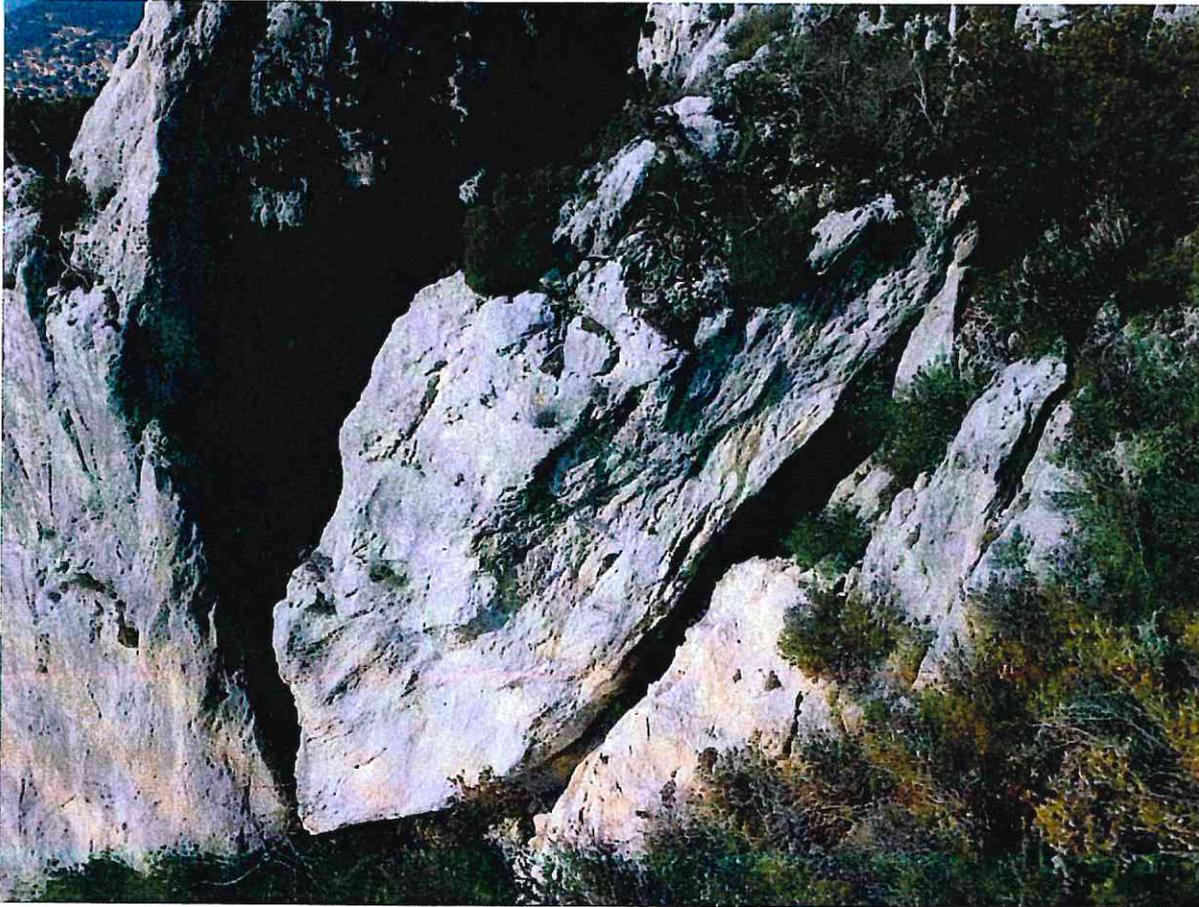
*Vue arrière de la masse en surplomb, côté Est*

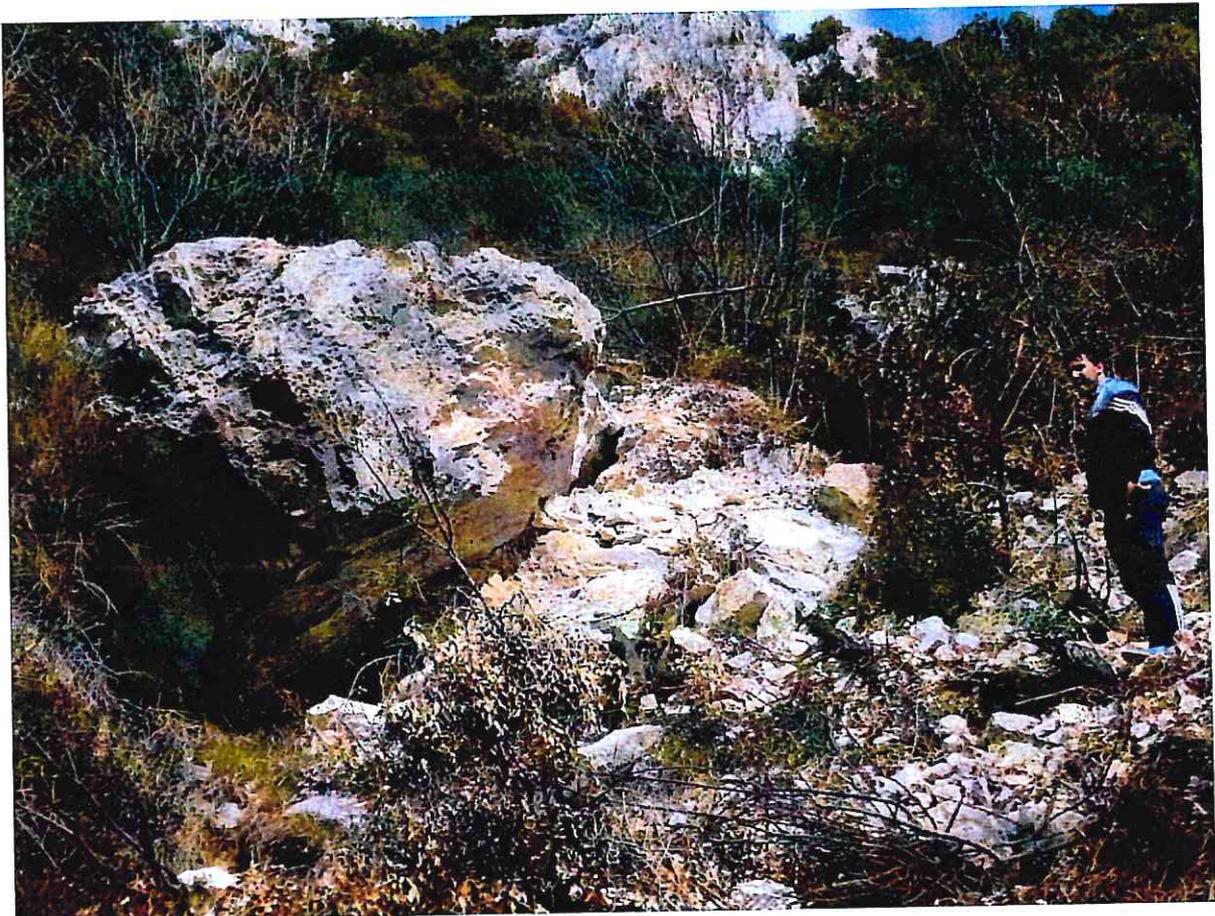
*Vue aval de la première masse impactée par l'éboulement, préalablement existante, qui n'a subi aucun déplacement*

Les deux grandes masses préalablement éboulées dans le versant et impactées par l'éboulement présentent un bon niveau de stabilité actuelle. Leur niveau d'aléa d'écroulement est estimé **faible**.

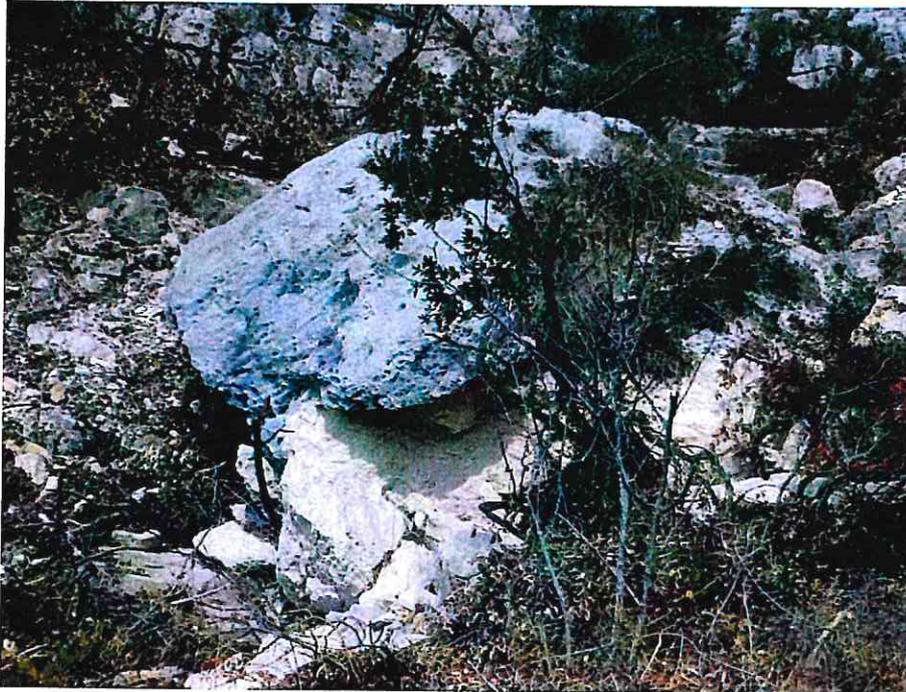
- ⇒ la masse, dont le volume actuel est estimé à environ 150 m<sup>3</sup>, a été impactée (un volume de plusieurs mètres-cubes a été détaché et projeté en aval dans le thalweg) ;
- ⇒ la masse a subi, lors de l'impact, un déplacement d'une vingtaine de mètres vers l'aval. C'est ce déplacement qui nous a fait initialement envisager, lors de la visite du site, que cette masse correspondait au volume éboulé récemment.

*Vue aval de la seconde masse impactée par l'éboulement, préalablement existante, qui a subi aucun déplacement de l'ordre de 20 m*

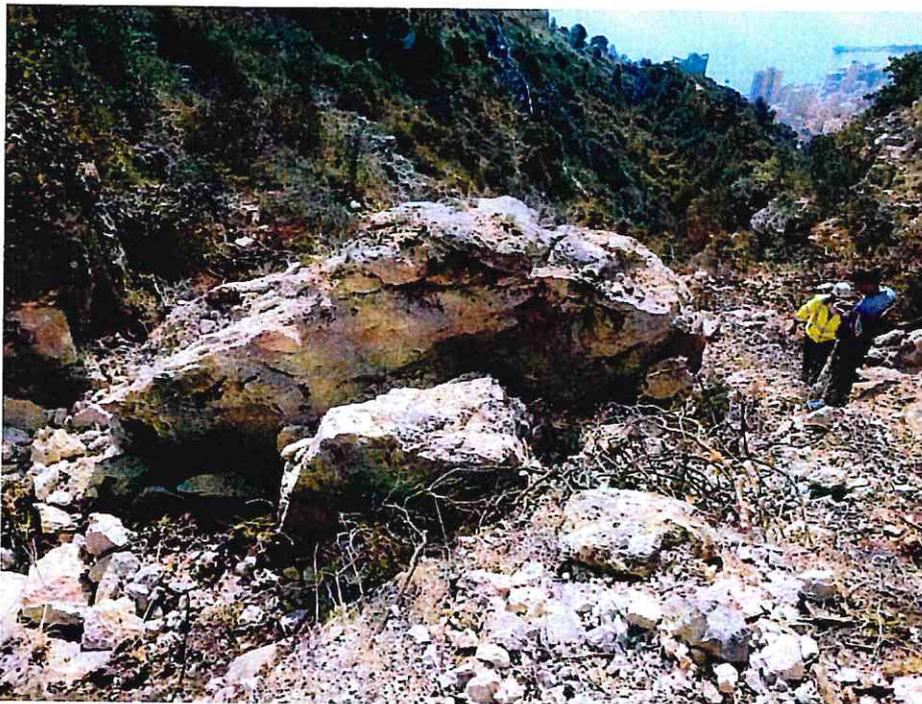
*Vue amont de la seconde masse impactée par l'éboulement, préalablement existante, qui a subi aucun déplacement de l'ordre de 20 m*

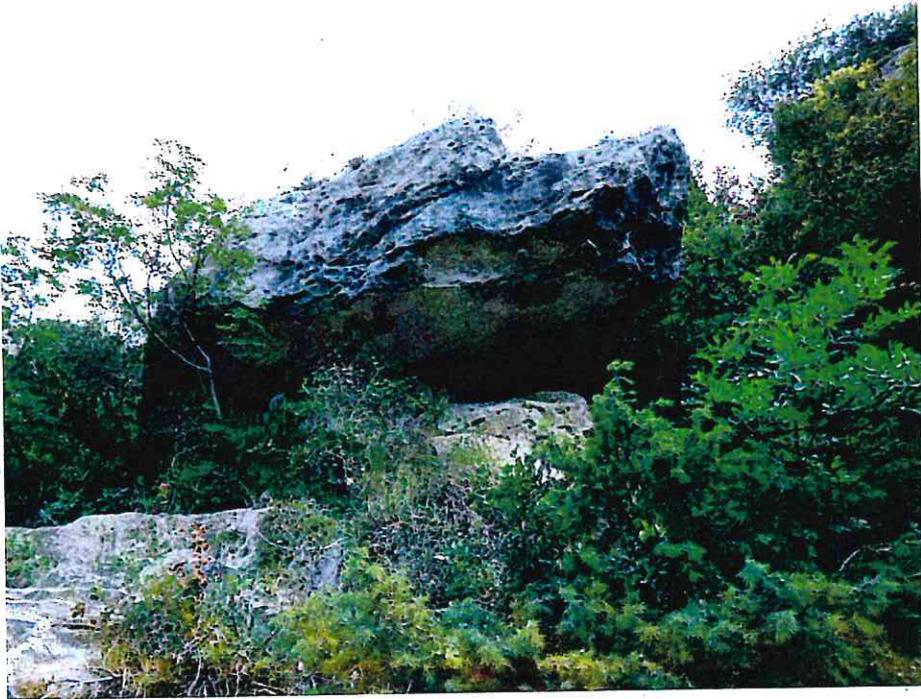
*Vue aval de la seconde masse impactée par l'éboulement, dans sa position initiale  
(photo Géolithe – 16.06.32016)*

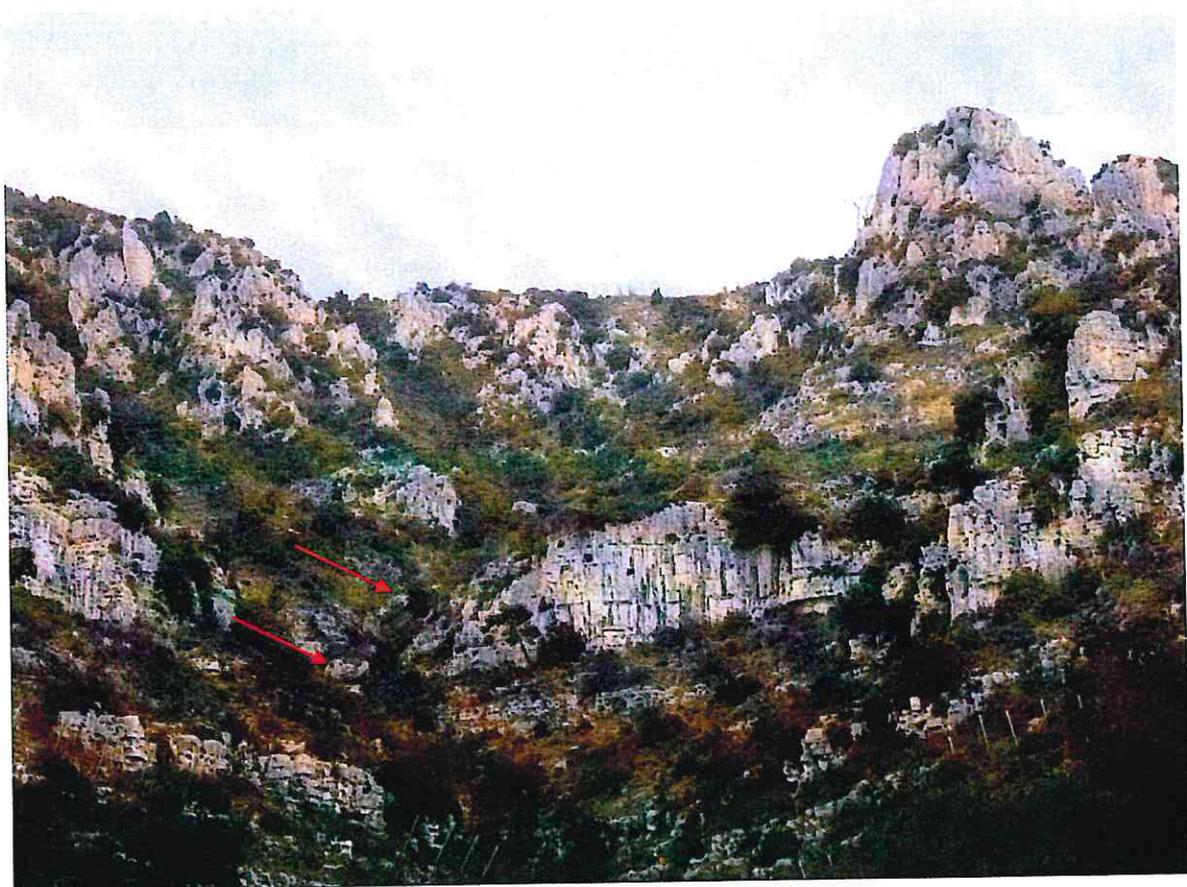
*Vue des deux masses impactées, avant l'éboulement (photo Géolithe – 31.03.2006)*

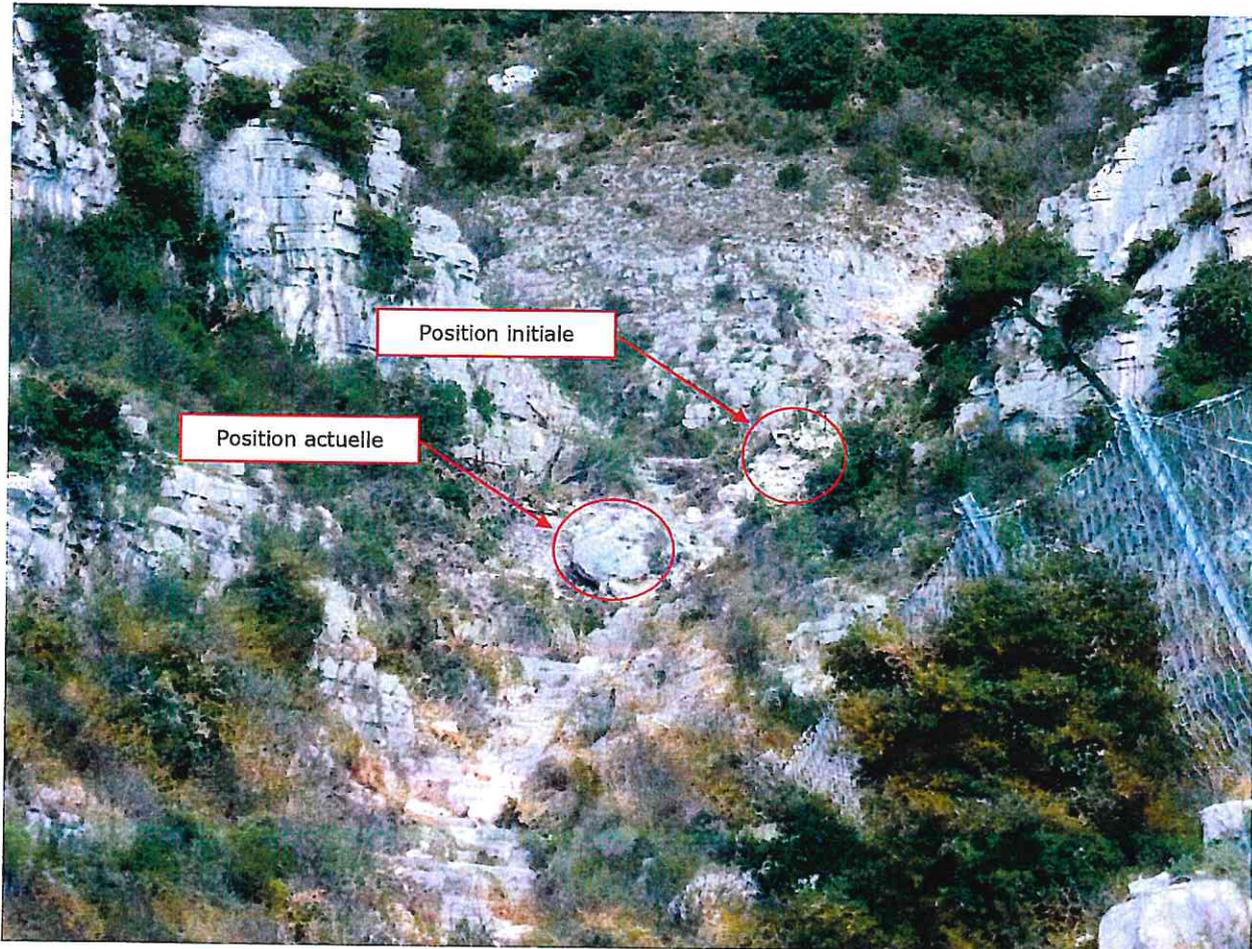
*Vue du déplacement de la seconde masse impactée*

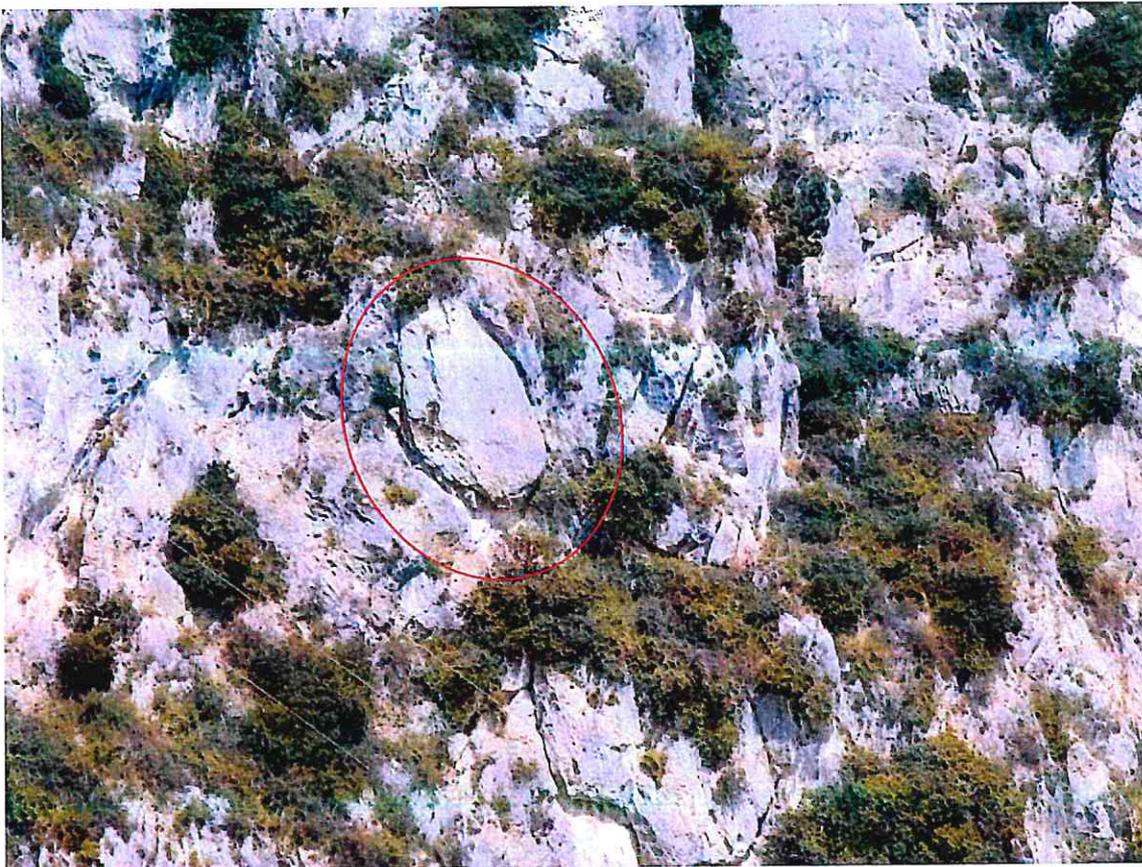
A la lumière de cet éboulement relativement récent, nous attirons l'attention sur la présence de nombreuses instabilités rocheuses potentielles, dont certaines de très grandes dimensions, sur l'ensemble du versant rocheux dominant le vallon qui débouche sur l'A8 au niveau de la tête du tunnel de l'Arme.

*Exemple de grande masse potentiellement instable présente en falaise dans le secteur non étudié à ce jour*

Nous préconisons la réalisation d'une étude de mise en sécurité de cette zone, n'ayant à ce jour fait l'objet d'aucune opération de sécurisation.
