COMMUNE DE PEILLE (06)

SECTEUR DE L'ARME

**EXPERTISE GEOTECHNIQUE SUITE A
EBOULEMENT ROCHEUX**

DIAGNOSTIC GEOTECHNIQUE

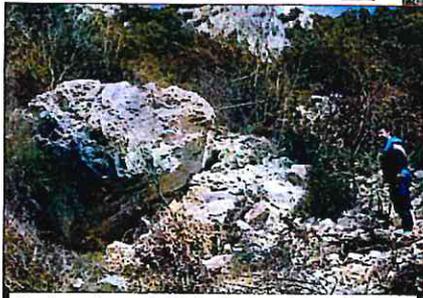
- Un bloc de 3 m³ environ présentant un niveau d'instabilité élevé ;
- Une grande masse de plus de 100 m³, anciennement éboulée et arrêtée dans la pente, dont l'impact n'a pas altéré sa stabilité actuelle ;
- Une autre grande masse anciennement éboulée, située en aval de la confluence des deux thalwegs, d'un volume de l'ordre de 150 m³, dont l'impact semble avoir provoqué un déplacement par glissement. Celle-ci est arrêtée en position stable.

Première grande masse de 100 m³ environ, impactée lors de l'éboulement

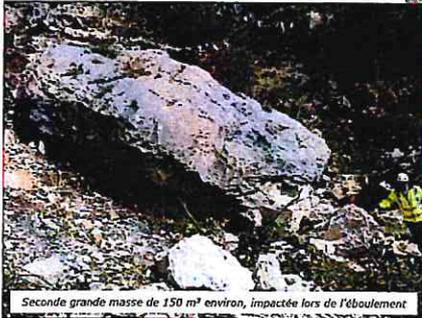
Seconde grande masse de 150 m³ environ, impactée lors de l'éboulement

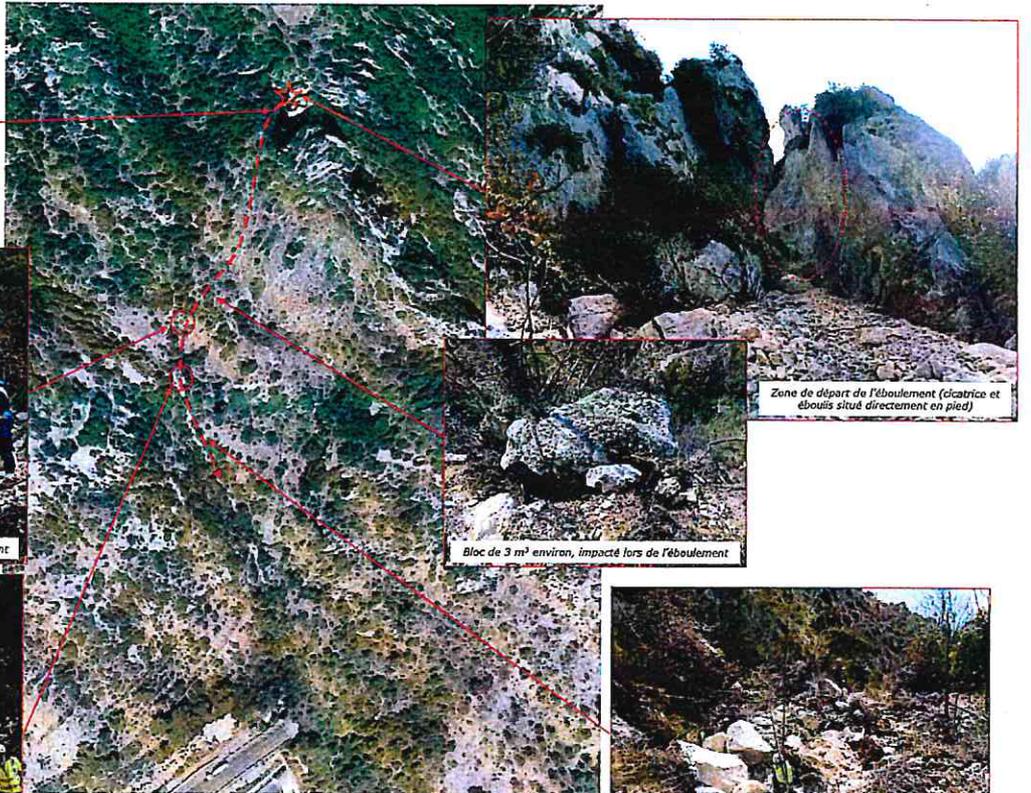
Localisation de la zone de départ et de la trajectoire de propagation des blocs éboulés sur vue aérienne
(Sans échelle, source : Google Earth 3D)

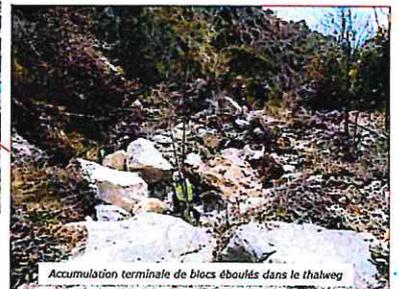
De nombreux blocs de volume métrique ont poursuivi leur trajectoire dans le vallon rocheux et se sont arrêtés à la faveur des nombreux replats le caractérisant. Les blocs les plus distants se situent à environ 150 m du premier et principal enjeu concerné, à savoir l'autoroute A8. Ces blocs sont issus, à la fois de la masse éboulée récemment, mais également d'éléments détachés des masses préexistantes impactées par l'éboulement.

Accumulation terminale de blocs éboulés dans le thalweg

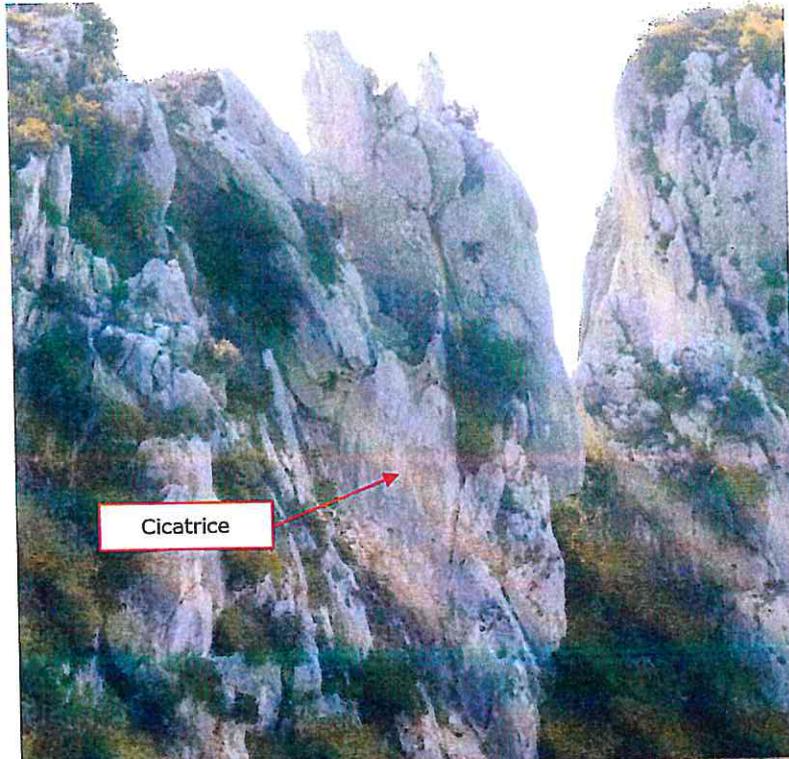
*Vue de la zone de départ
Photo du 27.03.2018*

L'éboulement de la grande masse laisse une autre grande masse, plus volumineuse (estimée à ce stade à env. 350 à 400 m³) en position surplombante.

- La grande masse demeurant en surplomb au-dessus de la cicatrice ne présente aucun signe de mouvement récent consécutif à l'événement ;
- La masse éboulée n'était pas solidaire de la masse sus-jacente (d'après l'analyse de la patine du pied de la masse). Ceci est confirmé par l'analyse des photos d'archives, qui montrent une large diaclase entre les deux masses rocheuses.

⇒ **1^{ère} conclusion : le niveau de stabilité (= aléa d'écroulement) de la masse en surplomb apparaît inchangé suite à l'éboulement.**

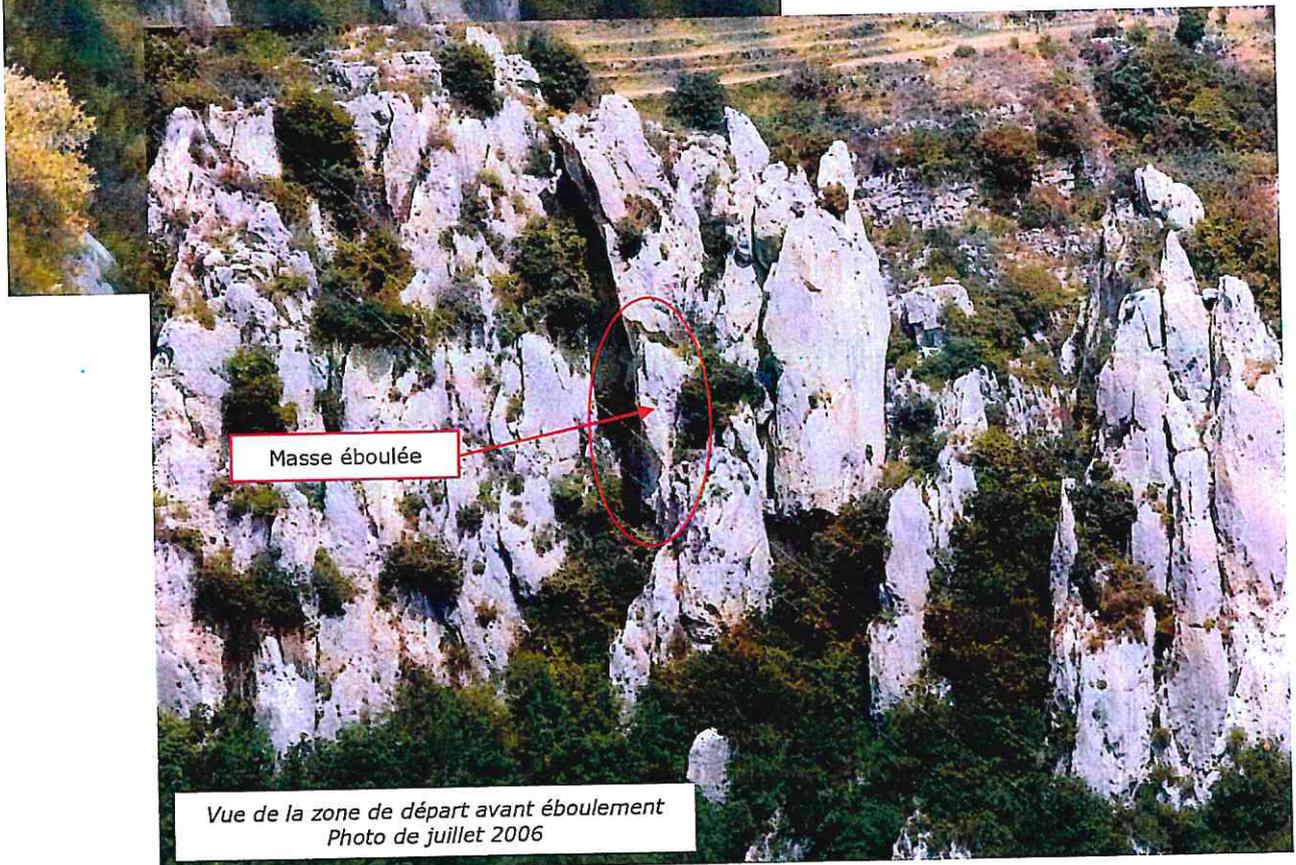
*Vue de la zone de départ avant éboulement
Photo de juillet 2006*
