INSPECTIONS SUBAQUATIQUES DES OUVRAGES EN MER

RAPPORT D'INSPECTION « LES MAURETTES »

Inspection sur l'ouvrage « les maquettes » et sur les enrochements du lieu-dit, se situant à Villeneuve Loubet.

Inspection effectuée entre le 12 et le 19 avril 2021.

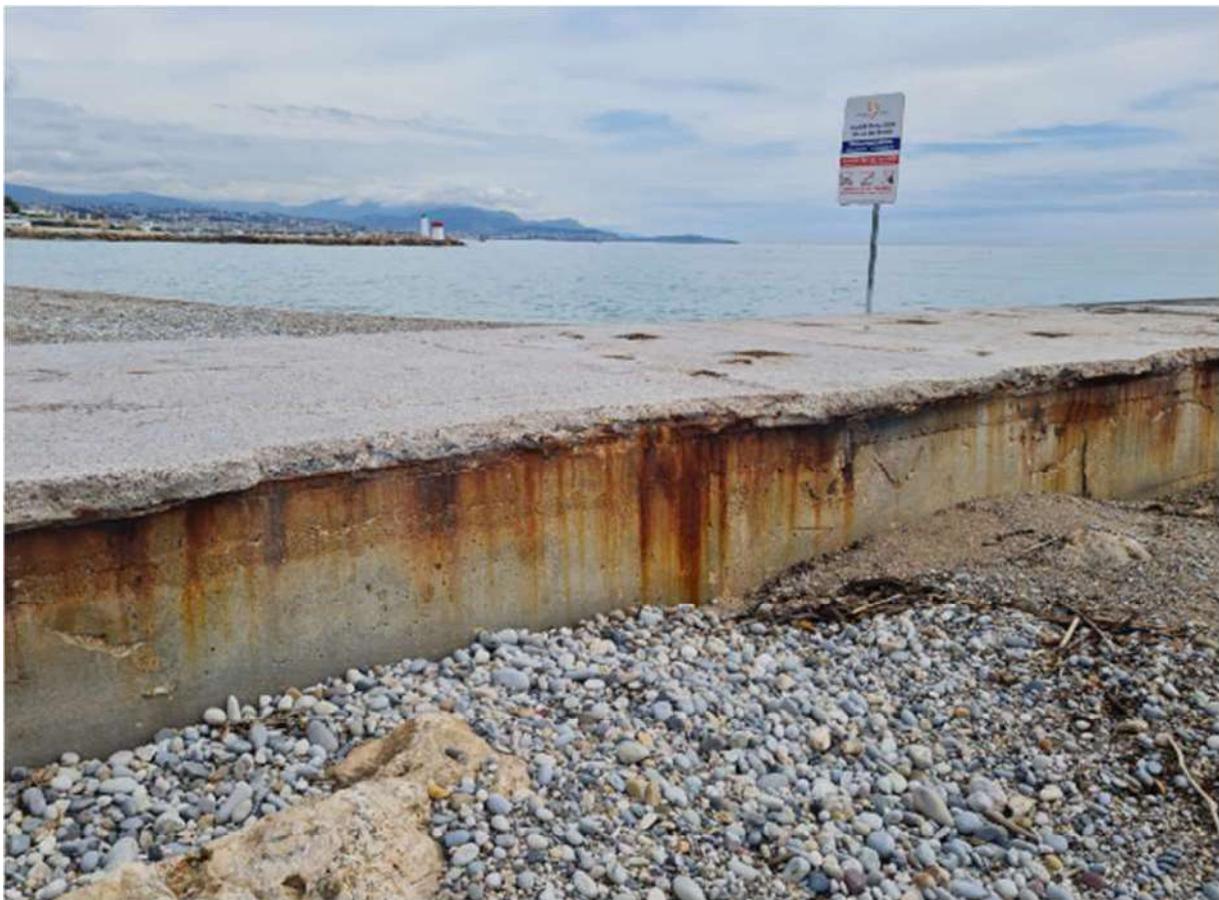
- Coulées de rouille des aciers de jonctions entre préfa béton /dalle (clavetage)

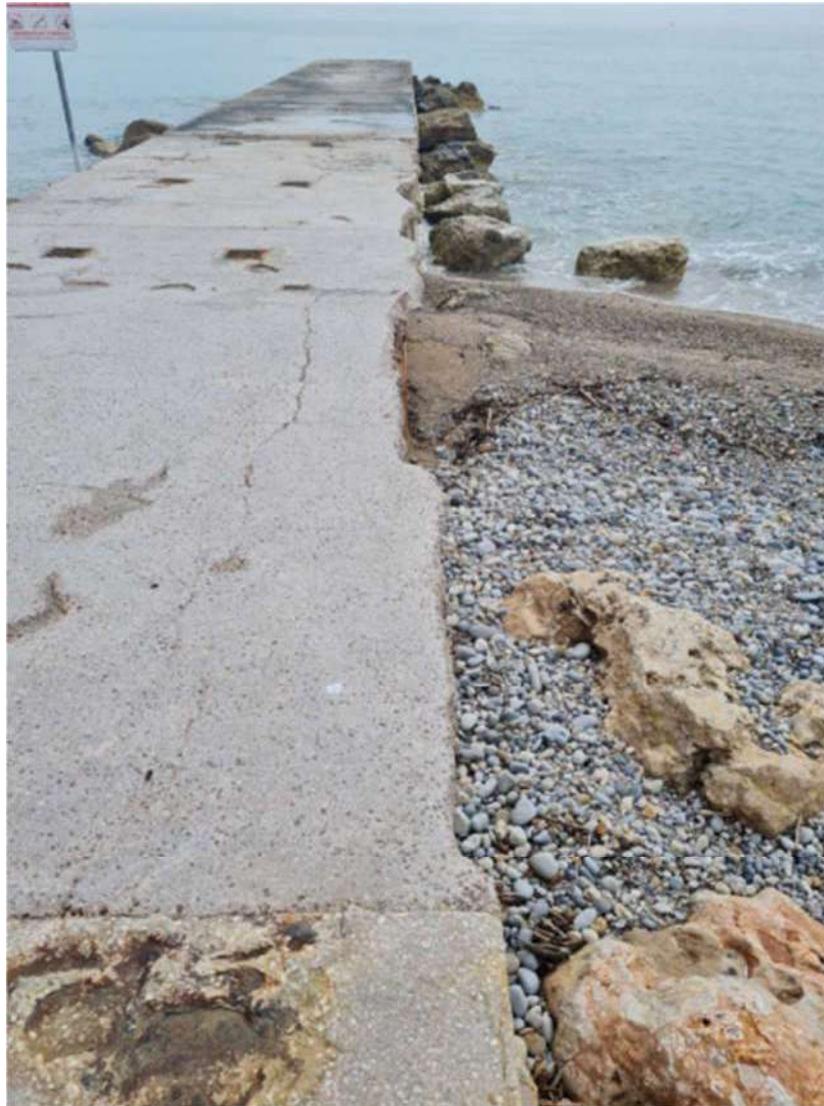
- Très nombreuses fissures sur l'ensemble de l'ouvrage / aciers corrodés **photo 4478 (pour exemple)**

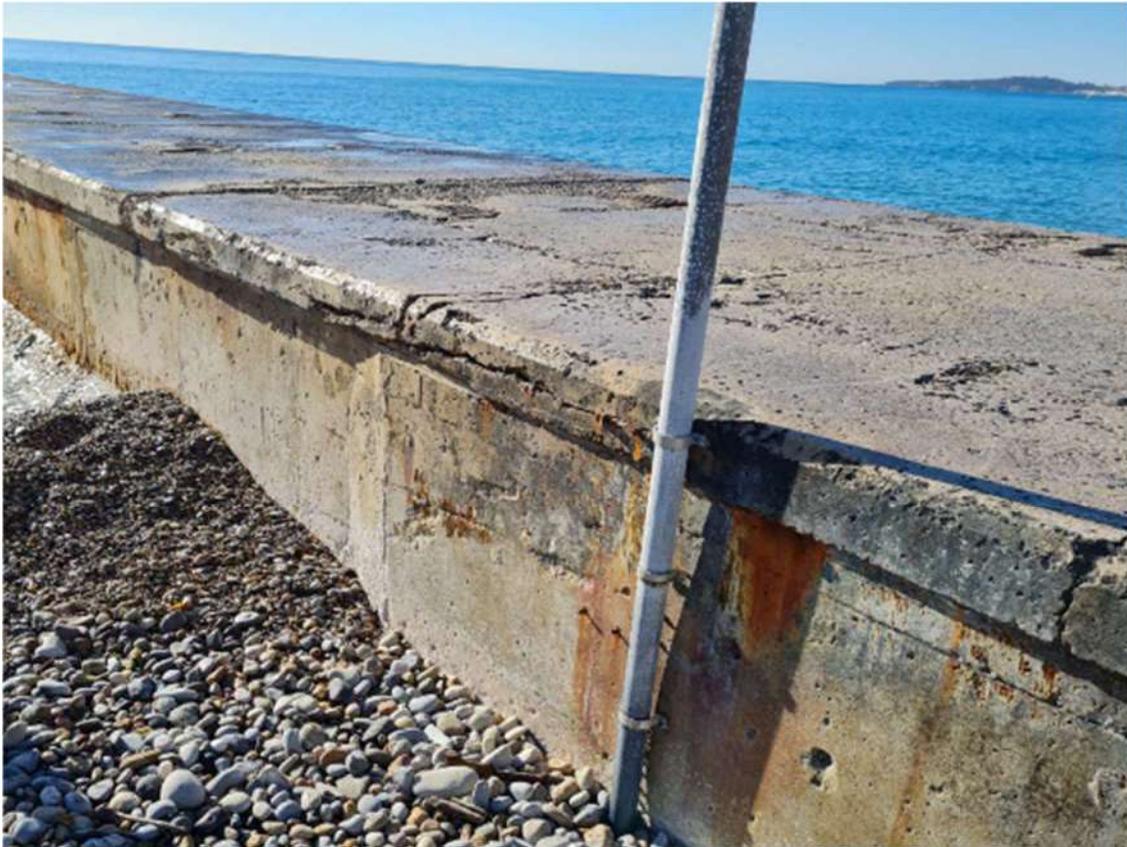
- Fissures verticales et horizontales sur la dalle

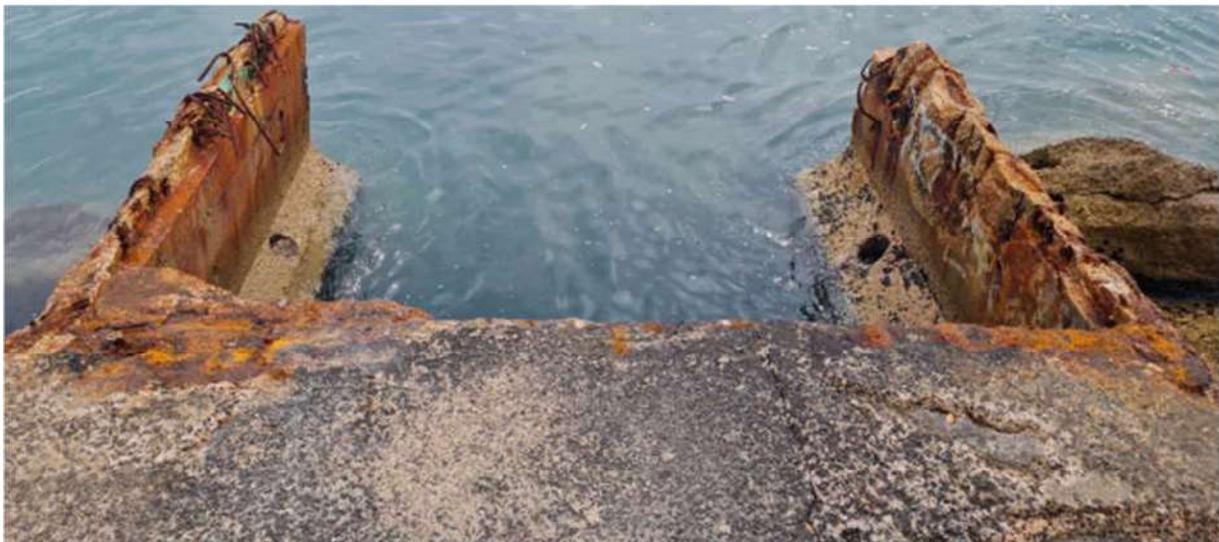
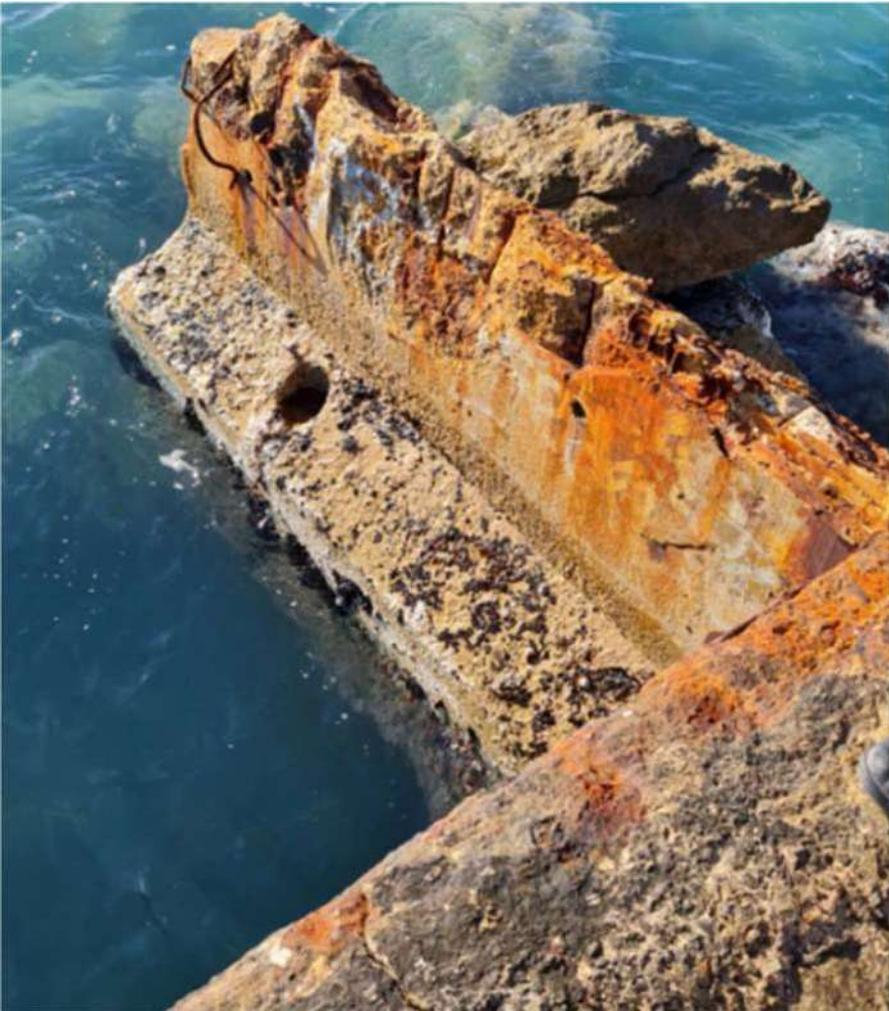
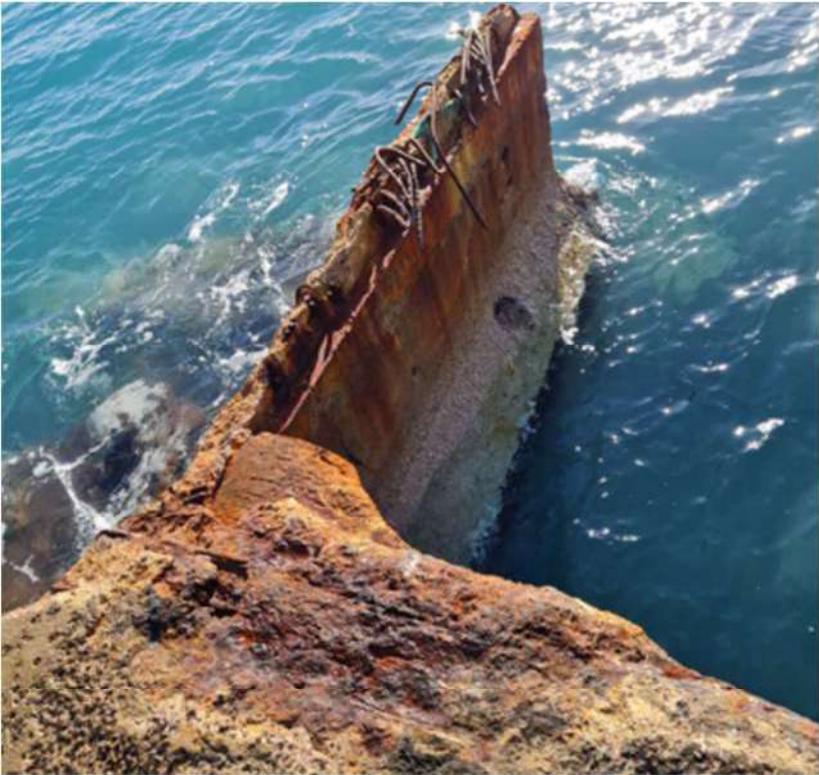
- Absence de la dalle sur les deux derniers mètres (57m à 59m) avec aciers apparents à la jonction Dalle/Chevêtre.

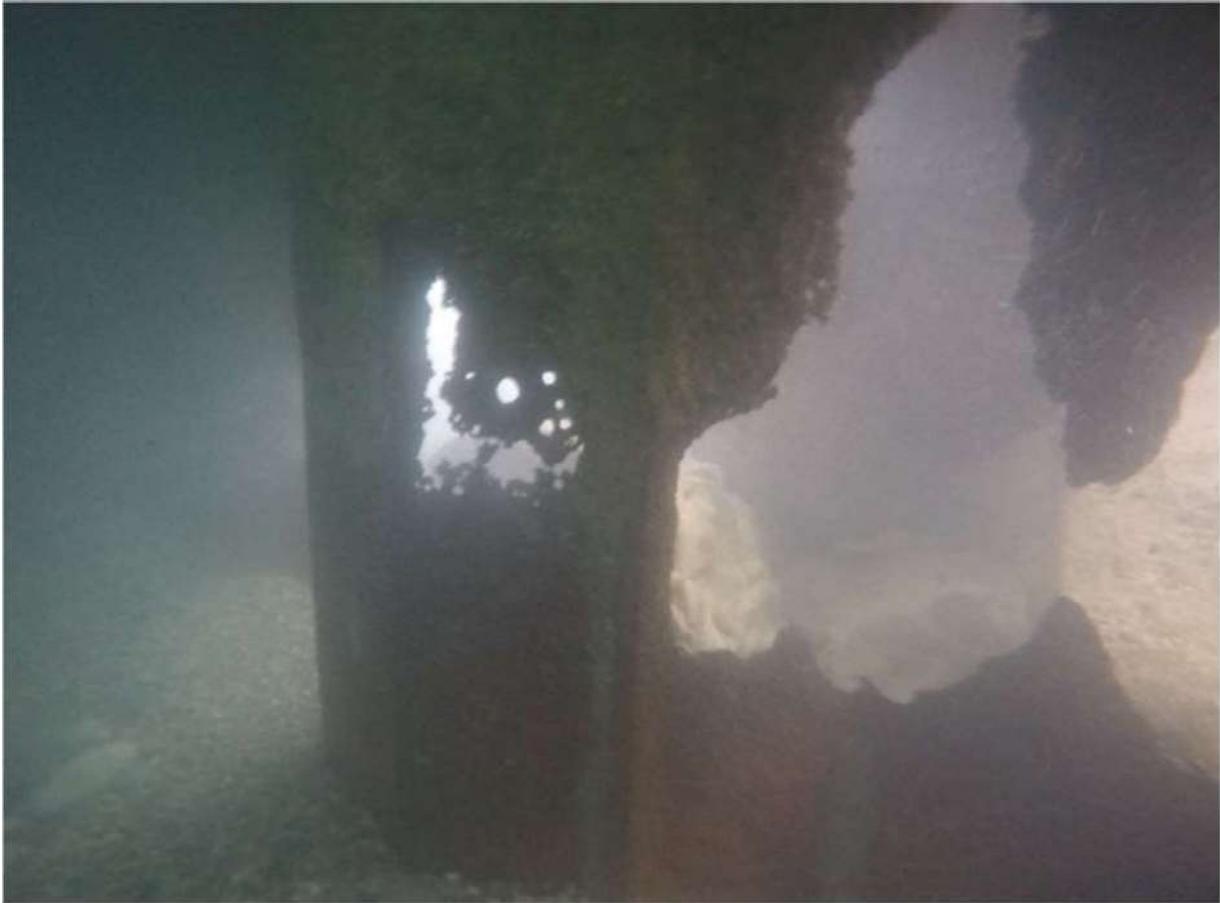
- Rideaux de palplanches très corrodés :

Palplanches percées/absentes photos 4454/4455/4458/4459/4465 + vidéo.

ABSENCE TOTALE DE MATIERE SUR PLUSIEURS PALPLANCHES

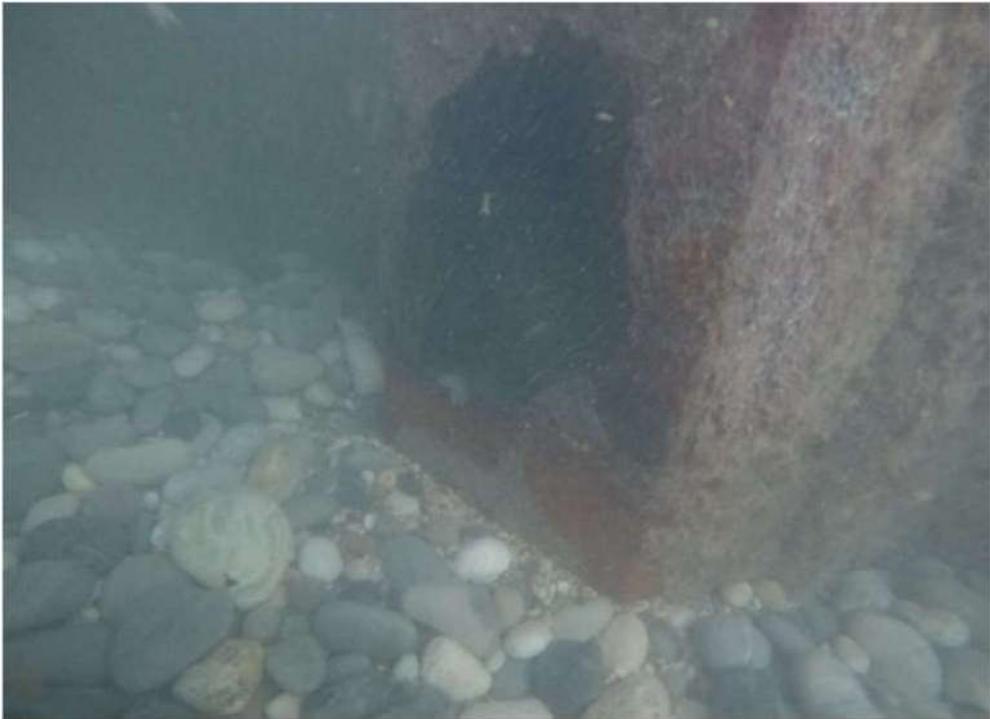
BAS DE RIDEAU EN PALPLANCHES

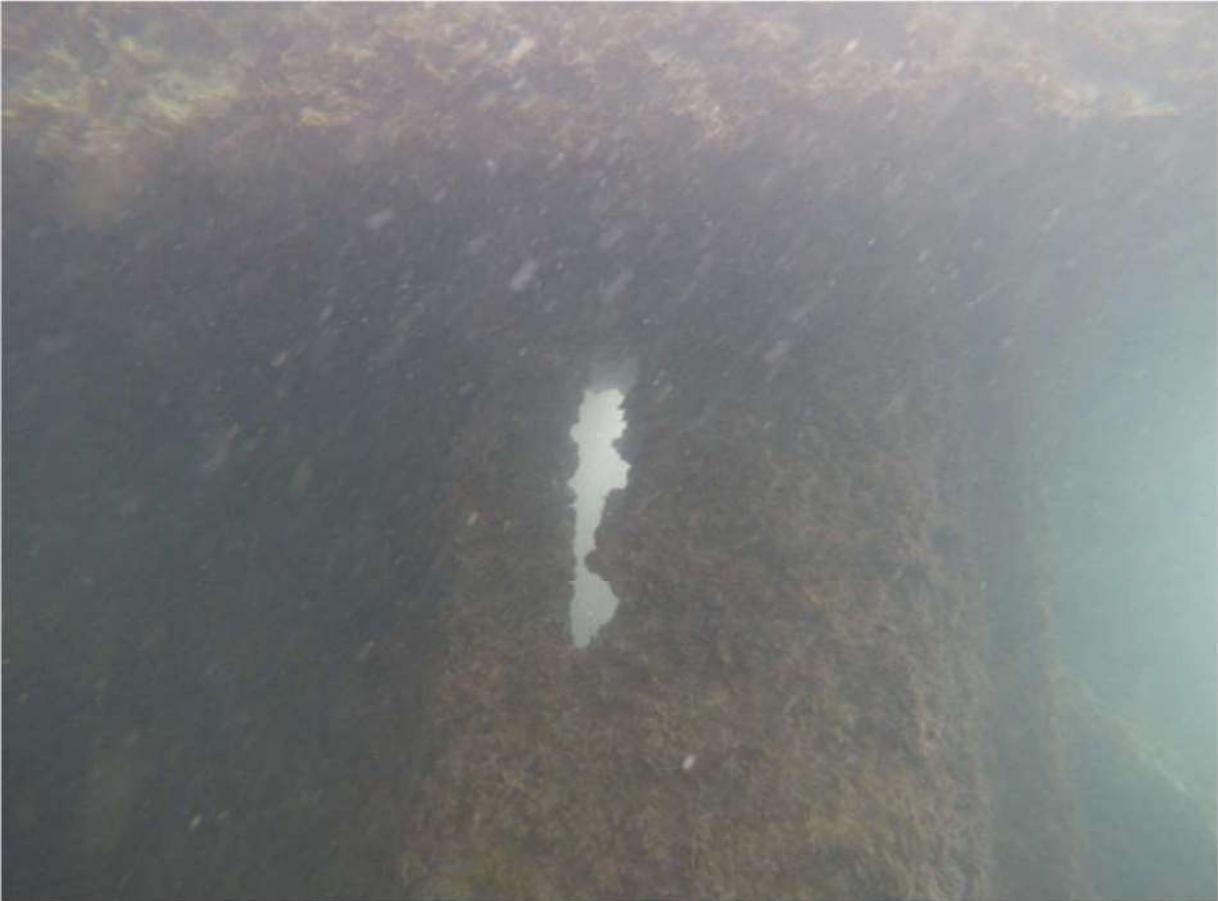
CORROSION PRONONCEE

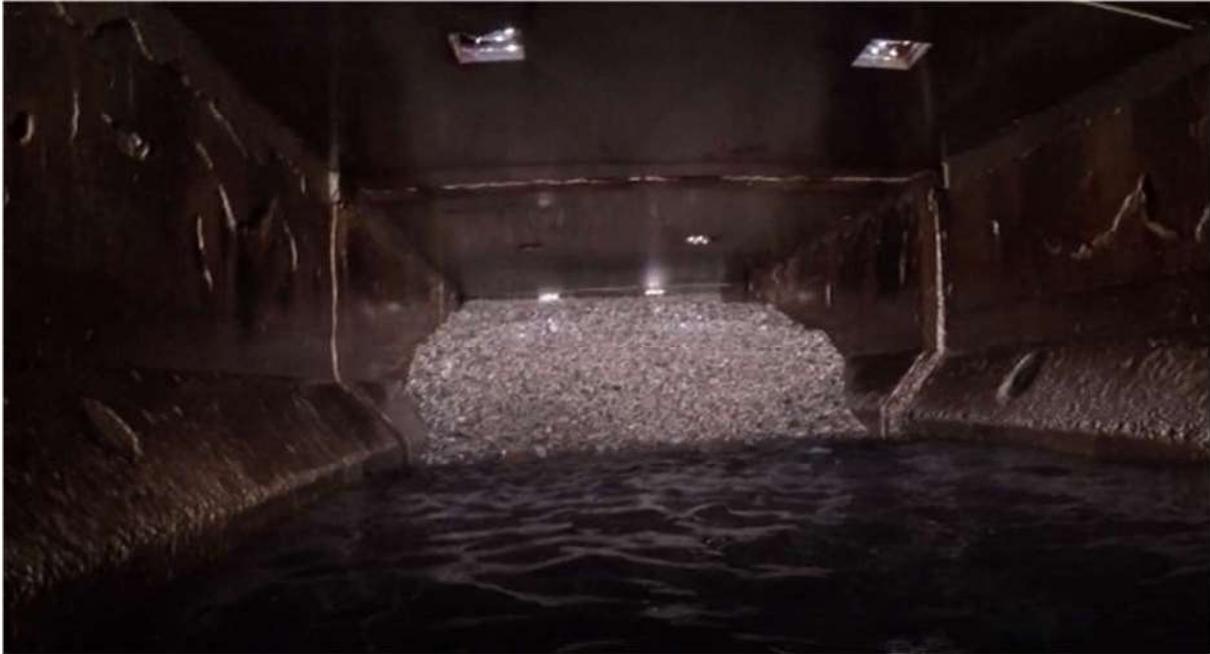
- A 31m l'ouvrage est entièrement bouché par un talus de galets

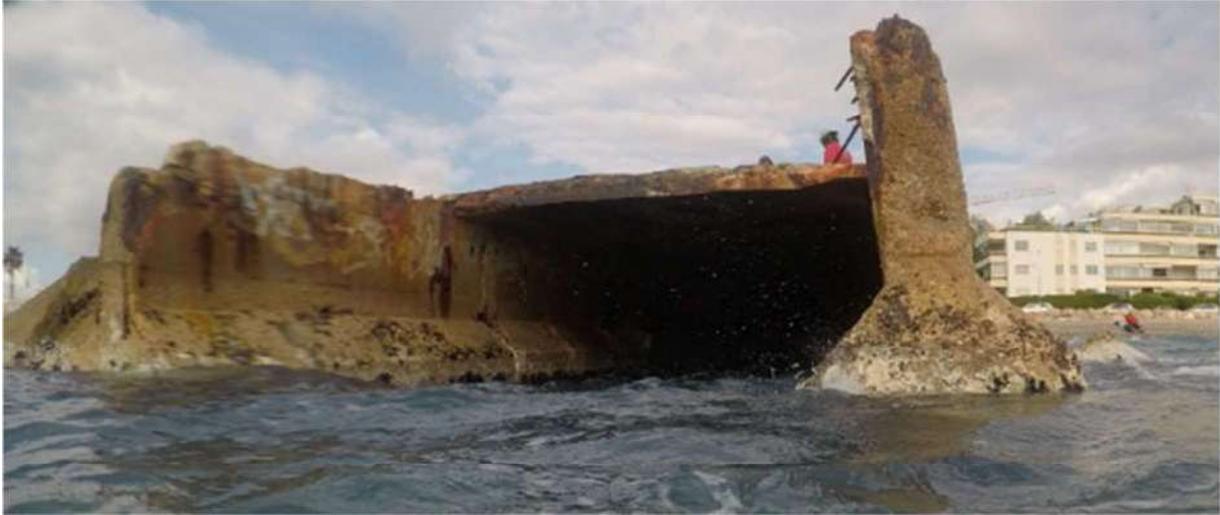
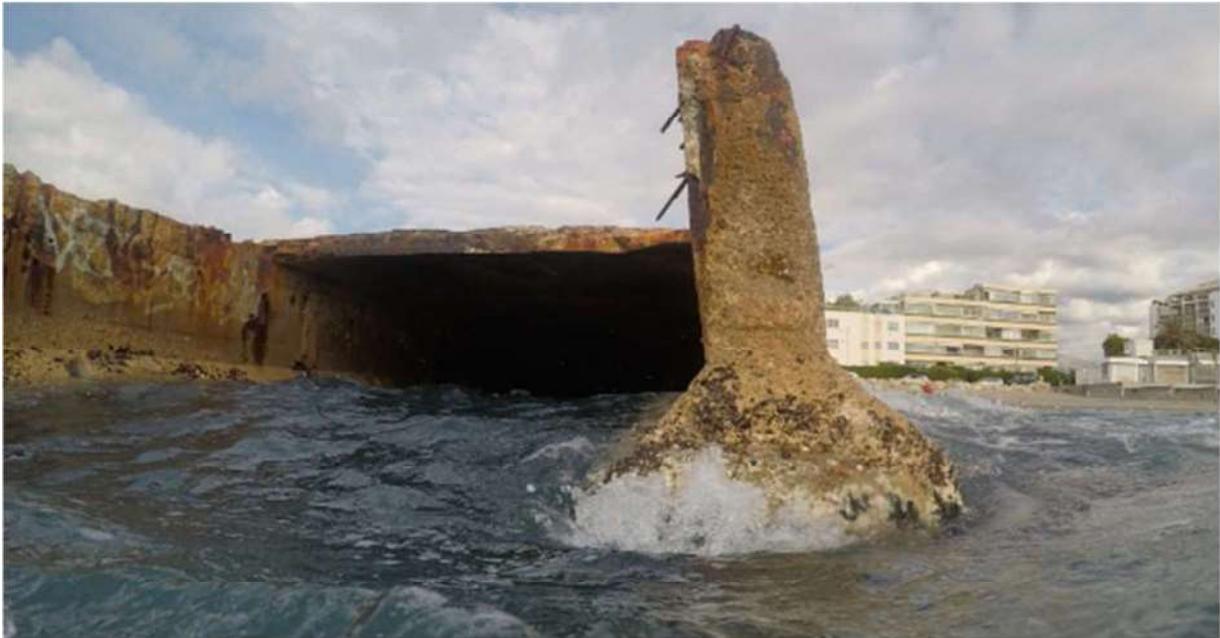
Photos 4471/4473

- De 59m à 50m le chevêtre côté Nice présente un défaut de verticalité (affaissement vers l'intérieur de l'ouvrage)

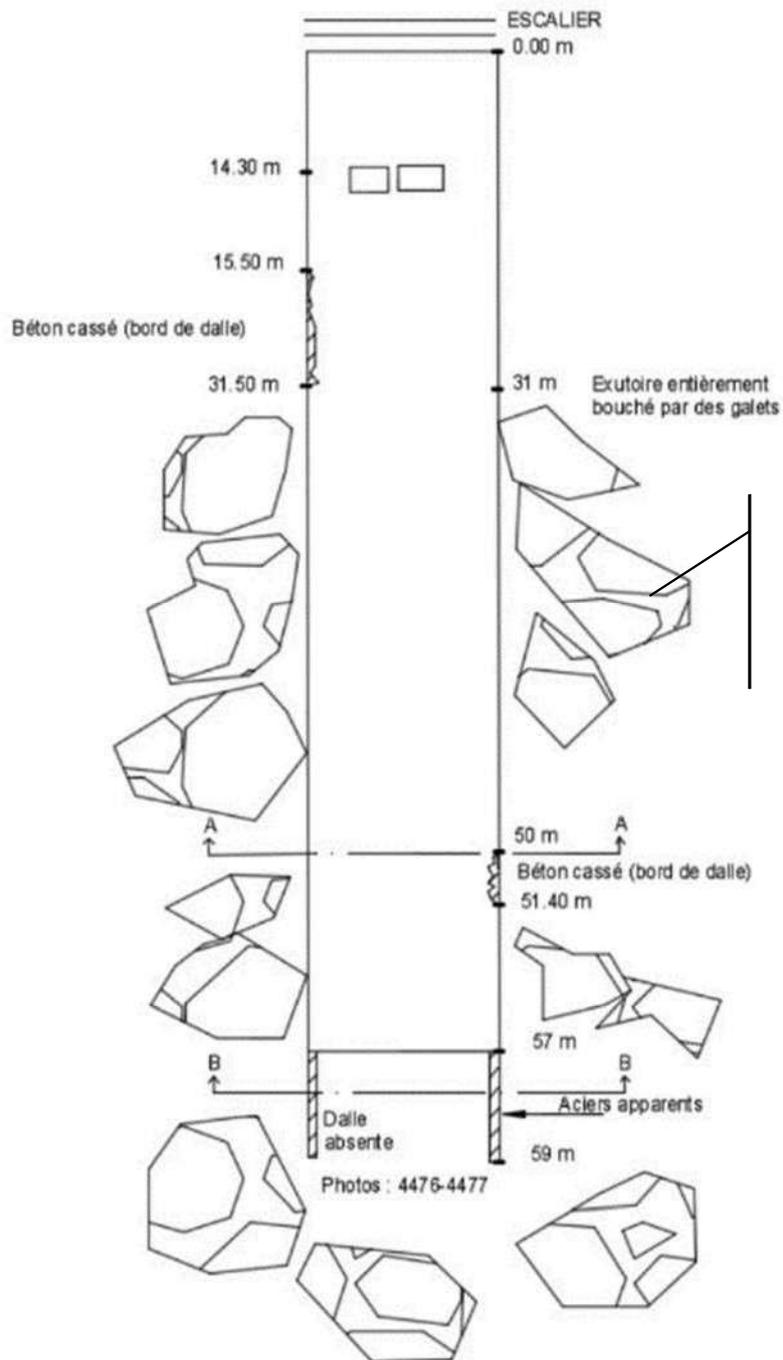
Vue de dessus
1:50

- Talus d'enrochements variant de 200kgs à 3 Tonnes
- Enrochements désorganisés, aucune cohésion du talus/Plus de protection de l'ouvrage
- De nombreux blocs sont manquants ou en équilibre précaires
- Nombreux blocs éparpillés sur une vaste zone (jusqu'à 15 m de l'ouvrage) **vidéo + Plan (coupes)**

Taille des enrochements de 200kg à 3T
