**INSPECTION VIDEO DU FORAGE DE BEAUMONT F2
LA COMMUNE DE FLASSANS-SUR-ISSOLE (83)
APRES NETTOYAGE PAR BROSSAGE
REALISEE LE 13 AVRIL 2023**

INGENERIA_2022026_CL_MAI 2023

INGENERIA_2023016

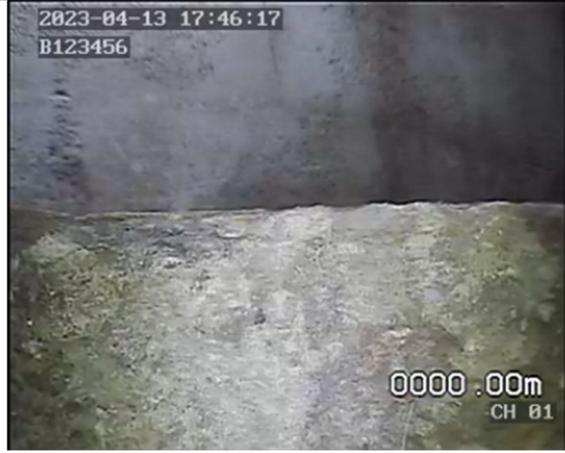
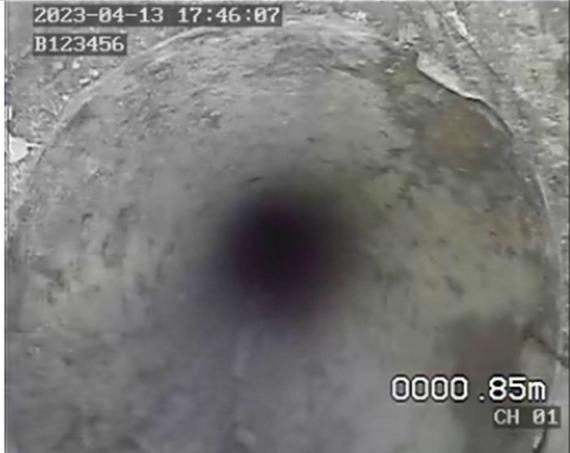
Cote zéro : haut tubage acier, en fond du regard bétonné	Vue axiale de l'intérieur du tubage acier Ø 260x268 mm

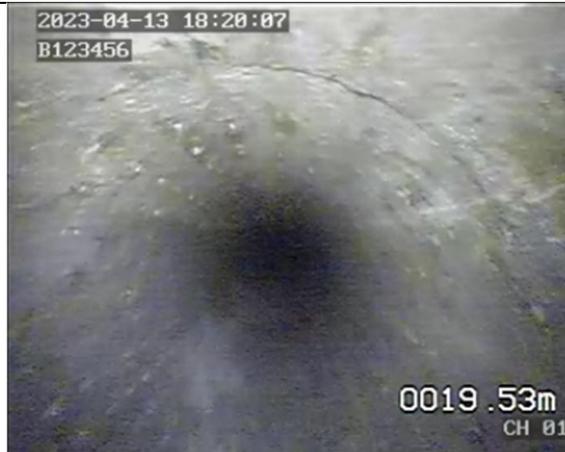
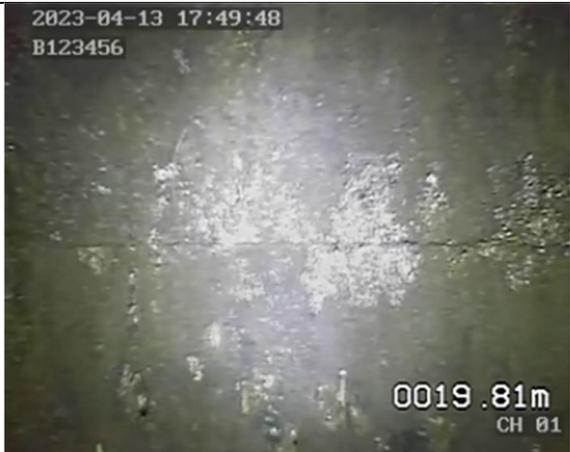
Vue axiale du raccord de début de crépines	Vue latérale : raccord soudé

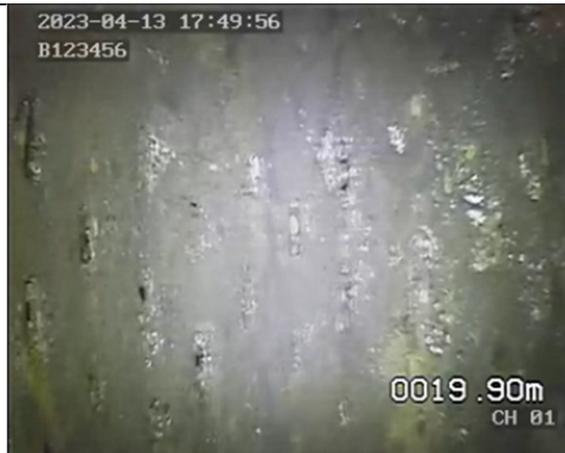
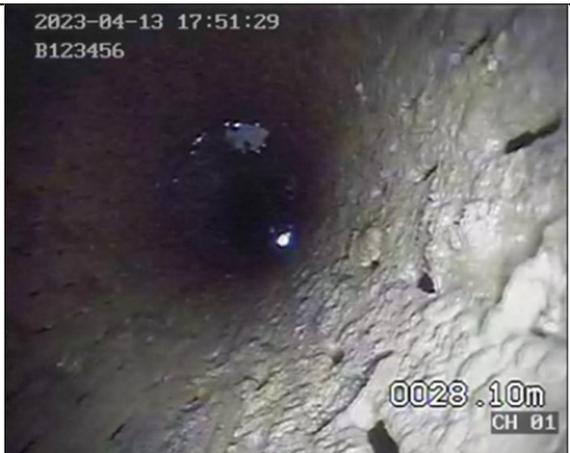
Vue latérale de la zone crépinée	Vue axiale des crépines : bien ouvertes, peu colmatées

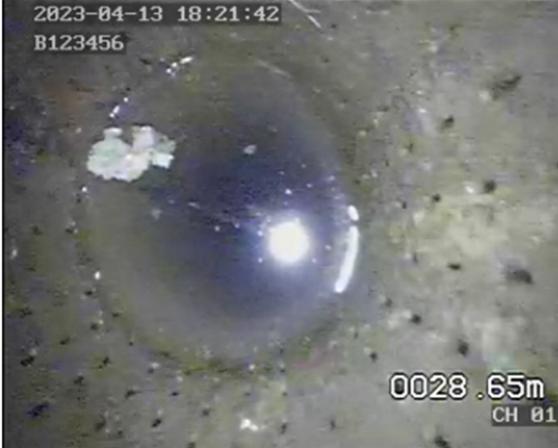
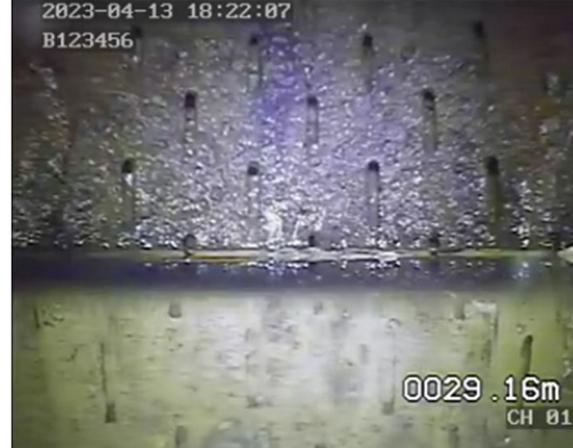
- Le niveau statique est atteint à 29.16 m/repère : il est donc remonté de plus de 4.60 depuis l'inspection de novembre. Cette valeur reste inférieure à celle relevée lors de la réalisation du forage en 1991 (27,40 m/sol),

<p>2023-04-13 18:22:07 B123456</p> <p>0029 .16m CH 01</p>
<p>Vue axiale sur le Niveau statique</p>	<p>Niveau statique</p>

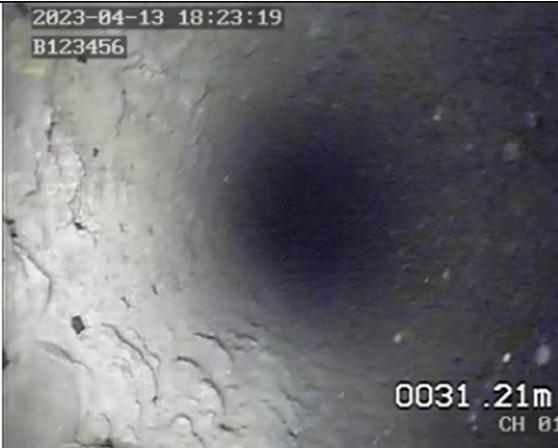
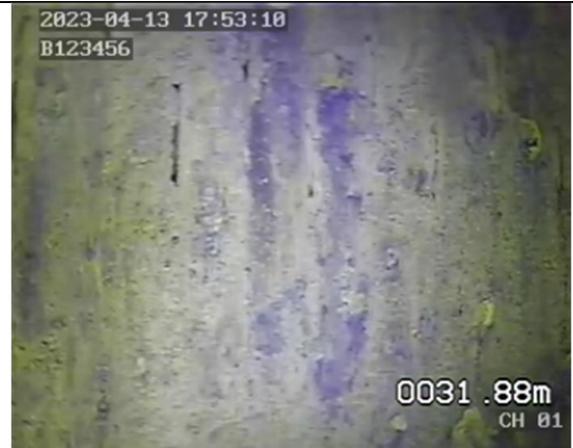
<p>2023-04-13 17:53:10 B123456</p> <p>0031 .88m CH 01</p>
<p>Eau très claire, concrétions modérées</p>	<p>Vue latérale, crépines colmatées</p>

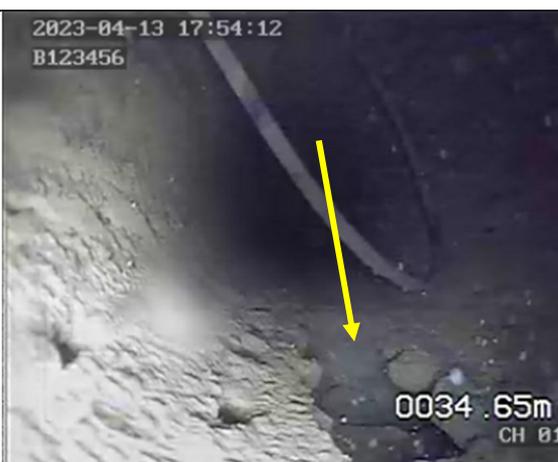
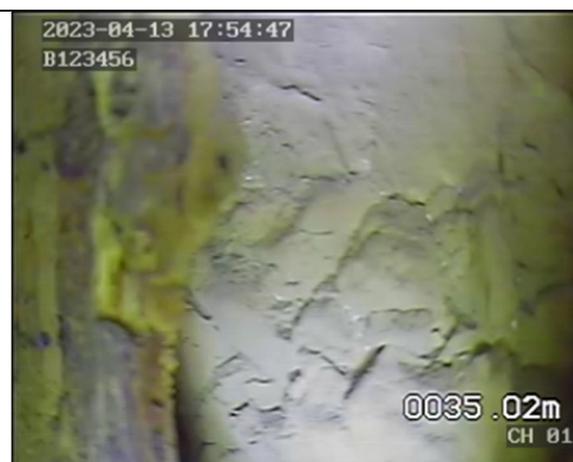
- Les concrétions observées lors de la première inspection sont toujours présentes, mais de moindres dimensions : elles ont été rabotées par le brossage effectué par FORASUD. Nous avons préconisé de ne pas procéder à un brossage plus vigoureux, qui aurait pu détériorer le tubage assez fortement corrodé, car l'inspection de novembre mettait en évidence des perforations pluri-centimétriques à 29, 33 et 35 m de profondeur, que nous avons retrouvés en mai. Nous avons aussi observé une autre perforation importante à 45 m, dans le tube inférieur.

<p>2023-04-13 17:54:47 B123456</p> <p>0035 .02m CH 01</p>
<p>Importante perforation -vue axiale Arrière plan : un collier nylon</p>	<p>Vue latérale : roche visible derrière le tube corrodé</p>

Il est possible de redescendre une pompe immergée afin de poursuivre son exploitation, mais il faudra rester très vigilant sur l'évolution des perforations du tubage acier, dont la plupart se trouvent au-dessus de la cote d'installation de la pompe.

Nous recommandons donc de rapprocher les inspections de contrôle et de les effectuer tous les 5 ans, au lieu de l'inspection décennale obligatoire.

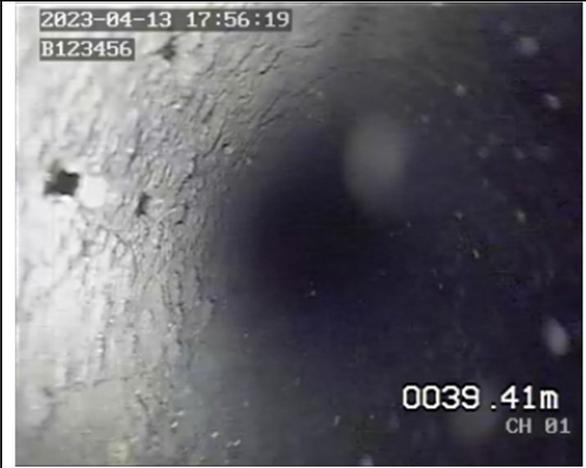
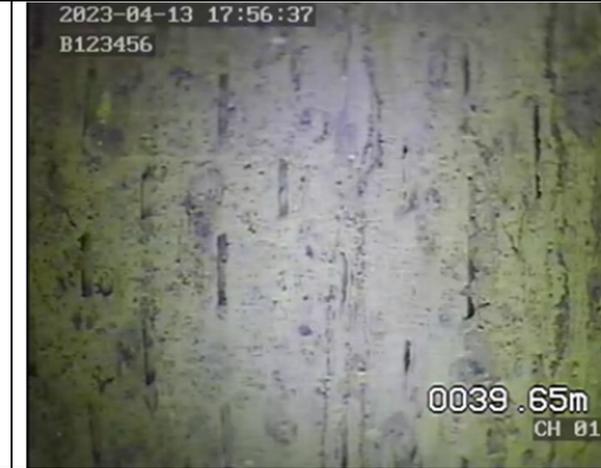
<p>Axial : tube peu concrétionné</p>	<p>Latéral : crépines peu colmatées</p>

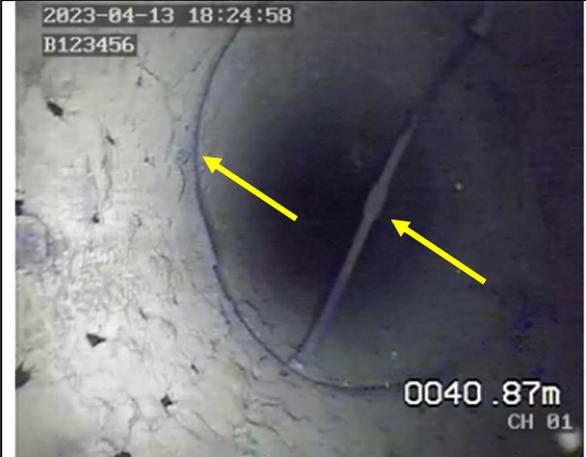
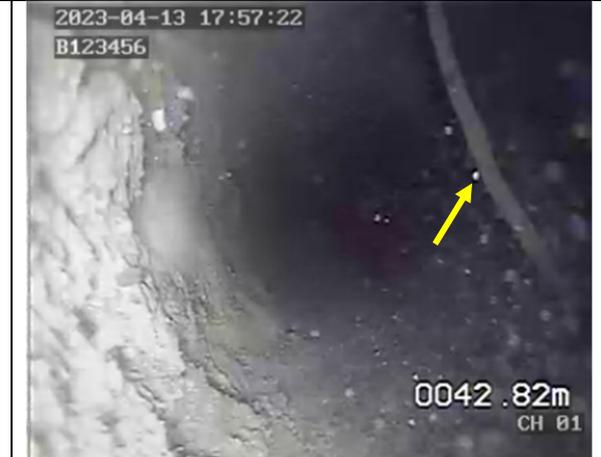
- On relève la présence de nombreux colliers en nylon provenant probablement d'attaches de câble qui se sont arrachés lors de manœuvre de la pompe. Ces colliers n'ont pas été retirés par le nettoyage de FORASUD. Cela tient probablement au fait que le brossage et l'air lift ont été effectués à la « double colonne » qui est un dispositif d'aspiration, efficace pour aspirer des particules fines, mais moins efficace pour extraire des corps plus volumineux. Il aurait fallu pour cela procéder à un soufflage...

<p>présence de colliers nylon</p>	<p>Concrétions rabotées, mais toujours présentes Présence d'un autre collier</p>

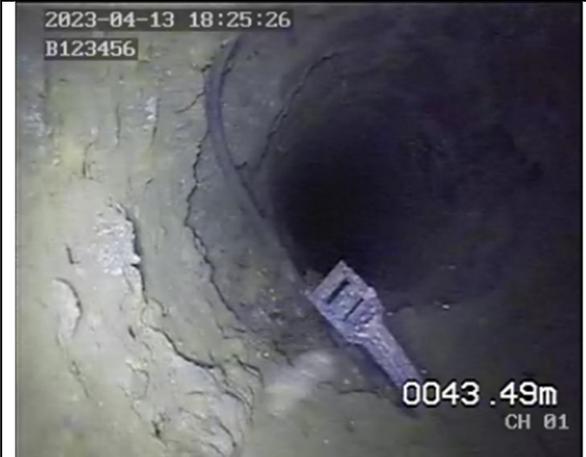
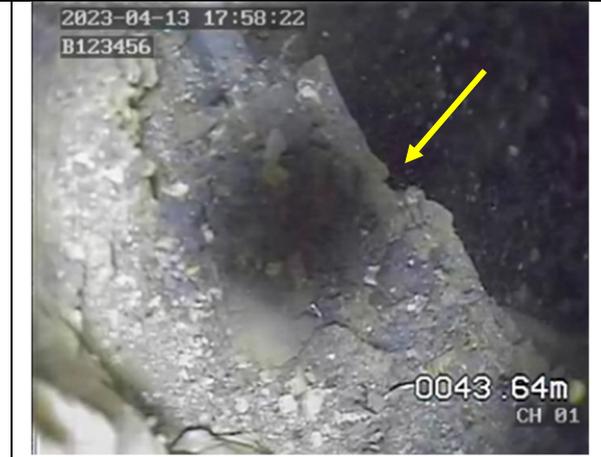
<p>Concrétion en limite de la réduction de \varnothing 260 à 200 mm ; présence de collier</p>	<p>Réduction de \varnothing 260 à 200 mm, nécessitant de remonter la caméra pour l'équiper d'un centreur, afin de poursuivre l'inspection</p>

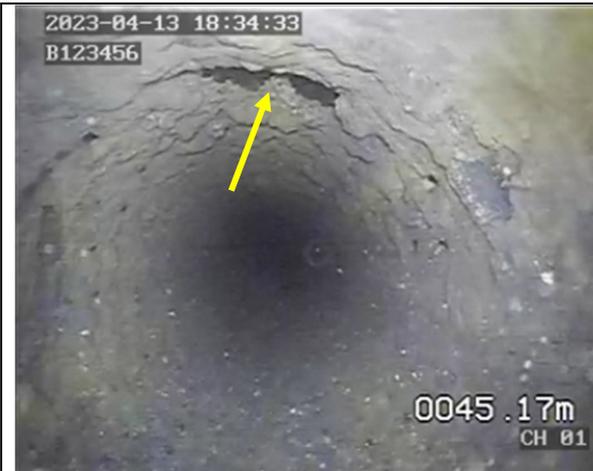
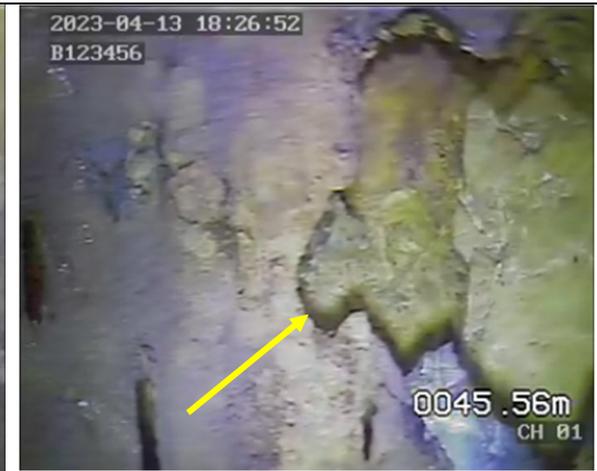
<p>2023-04-13 18:26:52 B123456 0045.56m CH 01</p>
<p>Tubage inférieur Ø 200x206mm, perforation</p>	<p>Très grosse perforation (latéral)</p>

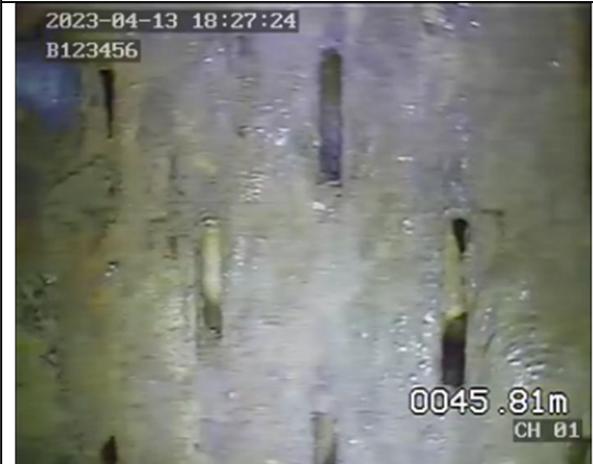
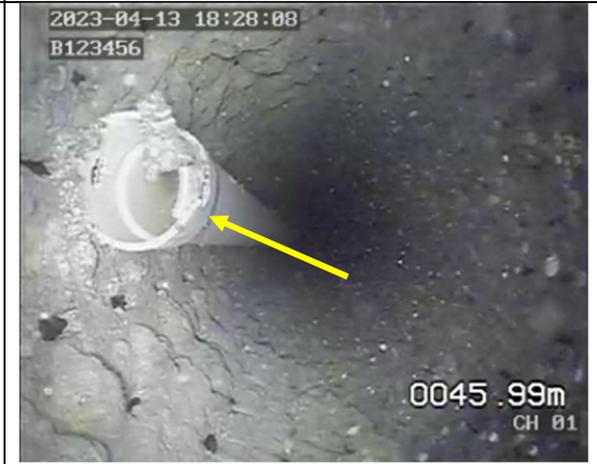
- Le tube guide sonde en PVC, qui a dû se décrocher lors d'une manœuvre antérieure, se trouve dans la partie inférieure de l'ouvrage, que nous n'avons pu atteindre en novembre en raison du fort concrétionnement de l'ouvrage à 43 mètres. Le nettoyage de FORASUD a ôté ce concrétionnement ce qui nous a permis de descendre plus bas et de découvrir cet élément nouveau.

<p>2023-04-13 18:28:08 B123456 0045.99m CH 01</p>
<p>Tube propre, crépines non colmatées</p>	<p>Tube PVC Ø32</p>

La présence du tube PVC DN 32 en fond d'ouvrage ne présente pas de risque pour l'exploitation de l'ouvrage dans la mesure où il se trouve dans la partie non accessible à la pompe d'exploitation. La matière du tubage ne présente pas de risque sanitaire pour la production d'eau potable. Ce tube peut rester en place jusqu'à la prochaine intervention sur l'ouvrage. Un simple air lift comme celui effectué en avril 2023 n'est pas en mesure d'extraire ce PVC. son repêchage nécessite une intervention sous contrôle vidéo avec un grapin ou un lasso de récupération.

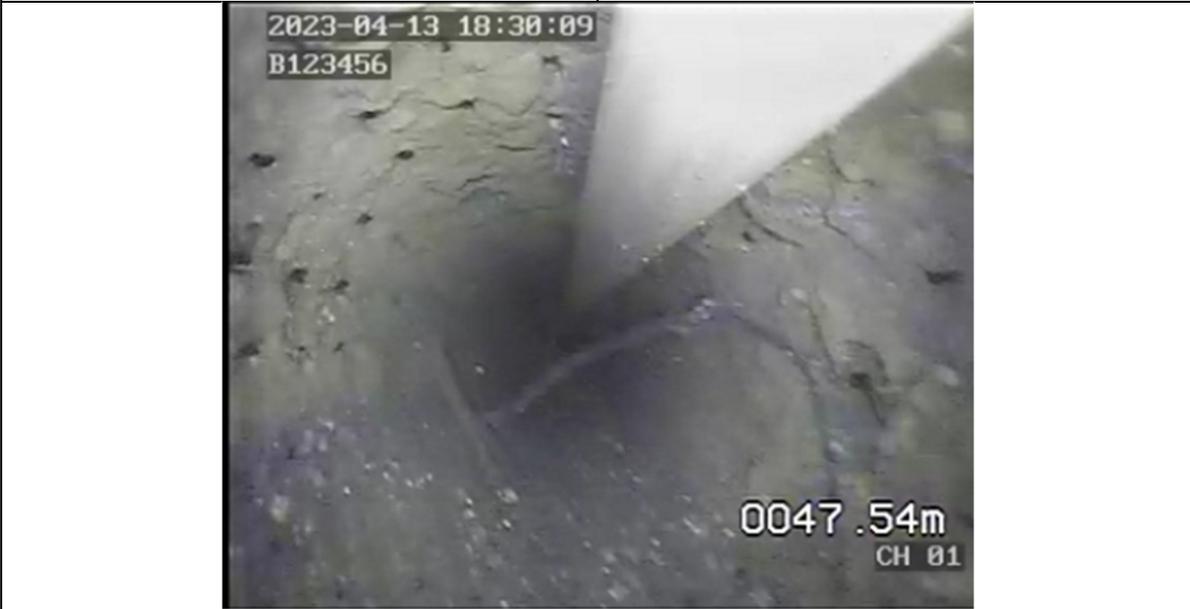
- L'ouvrage a été inspecté jusqu'à 48 mètres de profondeur. La présence de nombreux colliers nylon « Rislant » et d'un tube guide sonde en PVC bloquent la descente de la caméra et font courir un risque de coincement de l'équipement d'inspection. La descente jusqu'à 59 m, cote supposée du fond de l'ouvrage n'a donc pas pu être menée à son terme.

<p>2023-04-13 18:30:09 B123456 0047.54m CH 01</p>	
<p>Arrêt de l'inspection : le tube PVC et les colliers rislan gênent la descente de la caméra, risque de coincement, arrêt de l'inspection</p>
