## **ANNEXE SUPPLEMENTAIRE 5 :   Diagnostics réalisés : suivi piézométrique et étude de tenue mécanique des arbres du centre-ville**

SAGEP  
Requalification du Cœur de Ville  
Cœur de Ville  
LA GARDE (83)

Dossier N : A23.0402

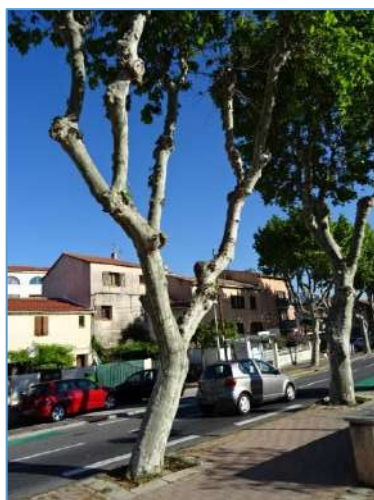
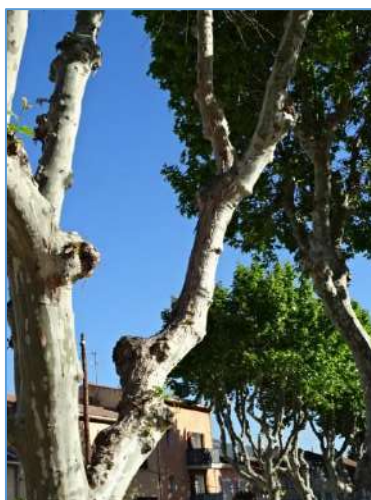
| N° | Intervention à mettre en œuvre | Échéance | Retour à l'expertise |
|---|---|---|---|
| 17G | ravalement de l'axe 2 sud chancreux ( <i>flèche rouge photo ci-dessous</i> ) | avant fin 2016 | 2018 |

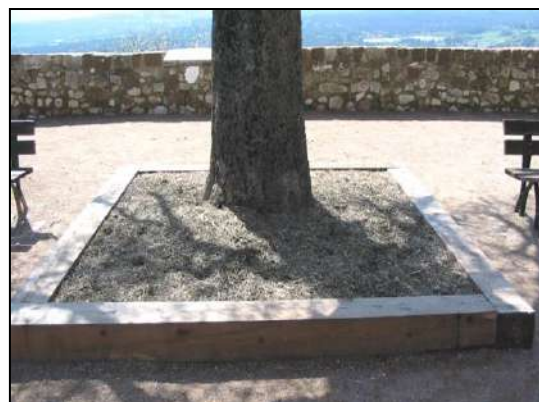
1 - le stabilisé, qui permet une meilleure pratique du jeu de boules, se révèle en fait complètement néfaste pour la croissance des végétaux. Ce style de revêtement de par sa structure et son utilisation devient très compacté aridifiant et stérilisant le substrat édaphique dans lequel se propage le chevelu racinaire favorisant la croissance des arbres. La conservation de ces platanes dans des conditions de croissance optimisées nécessite la mise en œuvre d'actions simples à réaliser et très efficaces :

- ♦ Décompaction du sol sur 10 – 15 cm de profondeur et sur une surface de 2m minimum de rayon autour de chaque tronc.
- ♦ Suppression du stabilisé décompacté et remplacement par de la terre enrichie en humus.
- ♦ Epandage d'une couche de mulch de 10-15 cm d'épaisseur.
- ♦ Façonnage d'un tour d'arbre en madrier d'un rayon de 2 m, afin d'éviter le piétinement et de permettre de retenir l'eau de pluie (voir photo ci contre : ex d'aménagement autour d'un micocoulier).

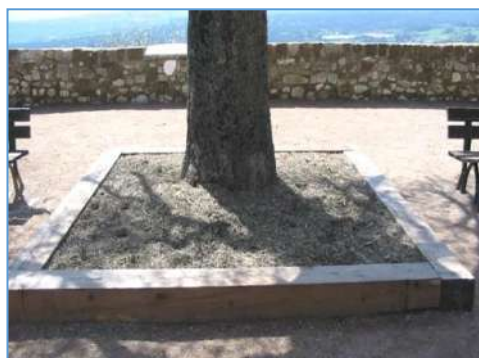
## Problème de compaction du sol et blessures sur racines

Le sol autour de ce majestueux platane est compacté et appauvri.

La conservation de ce platane dans des conditions de croissance optimisées nécessiterait la mise en œuvre d'actions simples à réaliser et très efficaces :

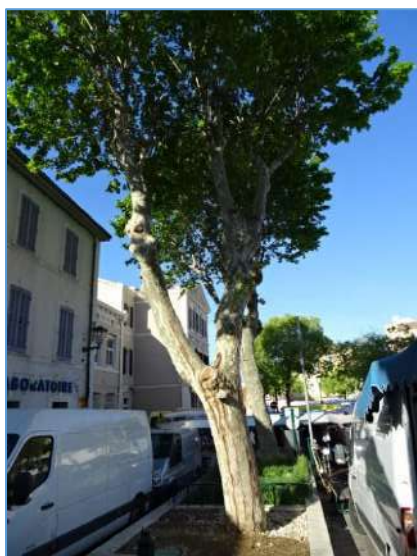
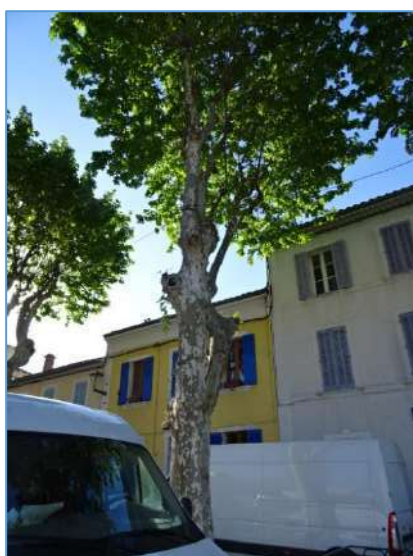
Les 2 photos ci-dessus montrent la fructification du champignon lignivore et les scarifications longitudinales induites par son activité

| Intervention à mettre en œuvre | Échéance |
|---|---|
| abattage | urgent |

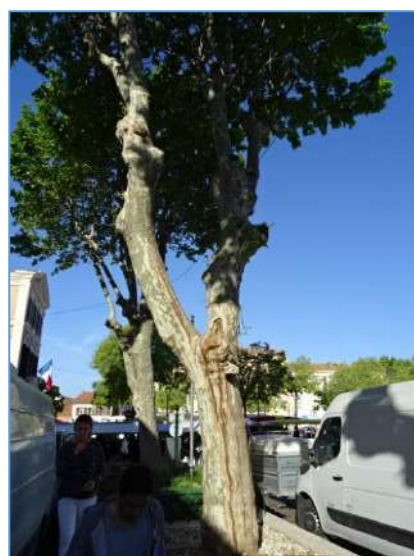
La photo ci-dessus montre les fentes d'écroulement mécanique nouvellement apparues

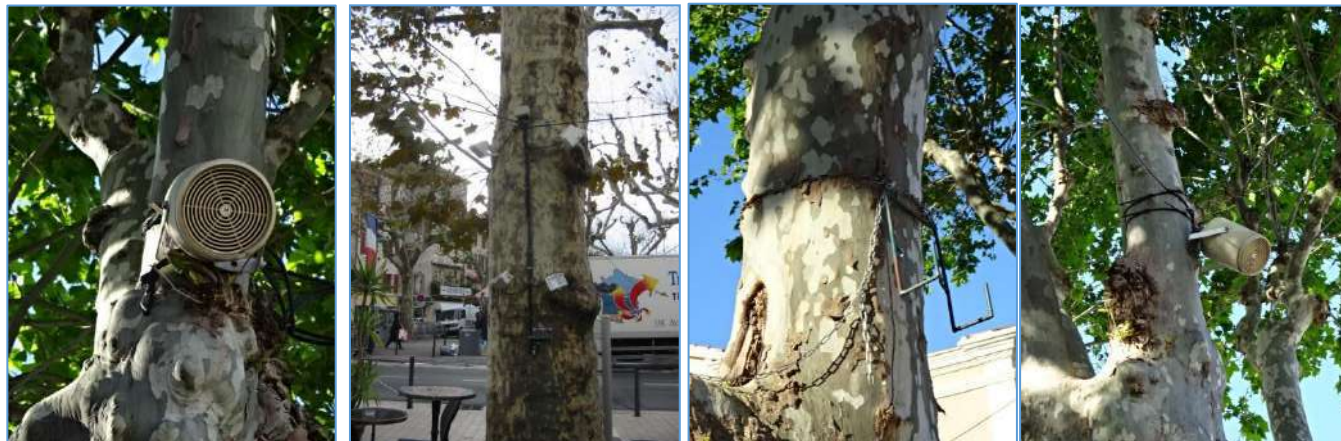
Les câblages électriques, les câbles aciers, les projecteurs et les dispositifs associés fixés au tronc par des clous et des vis affectent les arbres autant esthétiquement que physiologiquement. Ils induisent des lésions ou des étranglements qui sont autant de zones de faiblesse mécanique et physiologique et sont des entrées privilégiées pour des pathogènes xylophages (champignons, insectes bactéries) ! Les arbres ne sont pas des poteaux sur lesquels on peut planter n'importe quoi ! Ces pratiques d'un autre temps doivent être proscrites par respect du patrimoine arboré urbain.

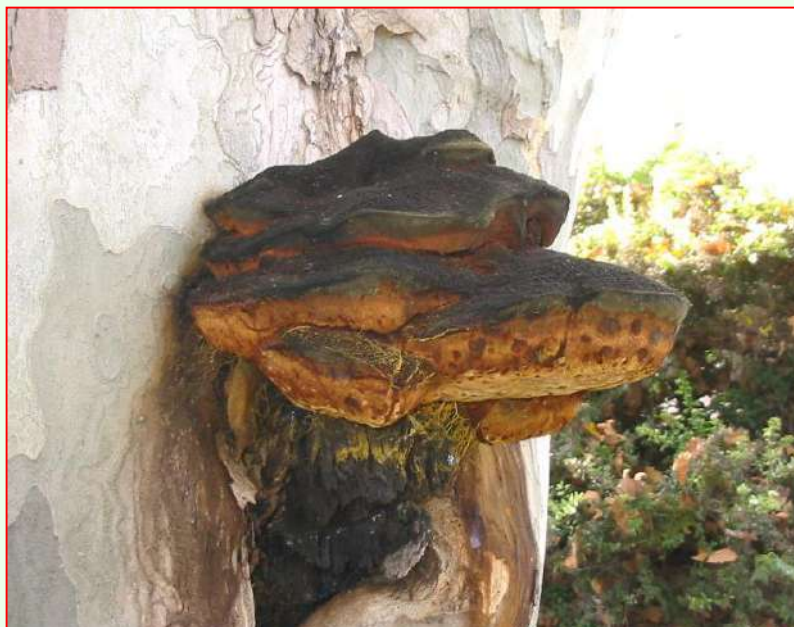
Il s'observe sur la partie épigée (partie aérienne) des arbres. On peut le rencontrer parfois à la base du tronc. Ce champignon saprophyte s'installe dans le bois de cœur à la faveur d'une blessure de grande dimension. Le polypore hérissé est doté d'un certain pouvoir parasitaire car il peut contrarier la mise en place du bourrelet de recouvrement en formant par la suite une zone chancreuse.

Il provoque une pourriture blanche dont la compartimentation (barrière chimique mise en place par l'arbre) sur le platane est très performante. Il faut surveiller la zone chancreuse et l'état de vigueur du bourrelet de recouvrement afin de suivre l'évolution de l'altération.

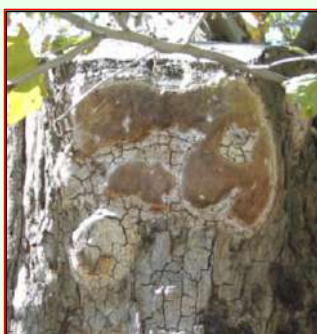
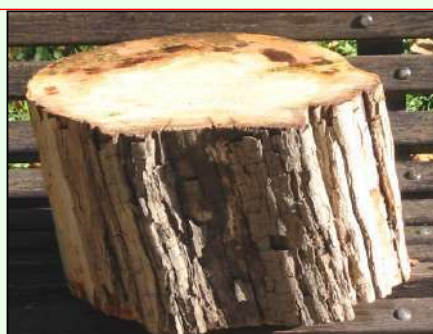
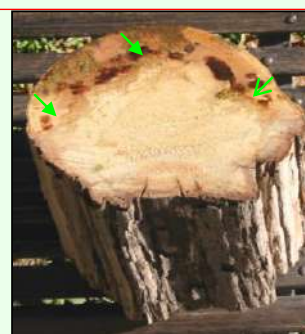
## Le Phellin tacheté (*Phellinus punctatus*)

Il colonise essentiellement la partie épigée (partie aérienne) des arbres. Il s'installe à la faveur d'une plaie de grosse section (plaie d'élagage). Réputé très actif, il provoque une pourriture blanche. Son pouvoir parasitaire est très important, il s'attaque au bourrelet de recouvrement qu'il détruit régulièrement, empêchant ainsi l'arbre de recouvrir ses plaies. Un chancre pérennant apparaît en forme de fuseau allongé bordé par les bourrelets de croissance successifs (photo centrale). La décomposition du bois est rapide et l'altération n'est pas contenue par l'arbre (photo de droite : les flèches vertes indiquent les limites de la zone d'altération de tissus : 4/5 des tissus sont détruits).

Les arbres colonisés par le phellinus punctatus présentent ou vont présenter des risques majeurs de rupture des axes contaminés, les ruptures de charpentières ou de troncs infectés sont fréquentes. Elles surviennent en général lorsque les chancres sont très étendus et représentent plus d'un tiers de la circonférence de la structure.

L'évolution de ce champignon (le plus virulent sur platane) est irréversible et rapide sur les arbres affaiblis par leur condition de vie. L'éradication des parties contaminées doit être effectuée le plus rapidement après la prise de décision et l'arbre doit faire l'objet d'une surveillance périodique. Ces arbres ont une espérance de vie irrémédiablement compromise dès lors que la dégradation nécessite l'ablation d'un axe majeur.
