## RAPPORT D'INSPECTION DE TRAVERSEE SOUS COURS D'EAU

**TRAVERSEE DE LA PASSE A PORT DE BOUC  
CANALISATIONS L1, L2, L3 ET L4 : 34''**

| Cartouche de révision | | | | |
|---|---|---|---|---|
| 22/05/2023 | 1 | SURVEY | SURVEY | SPSE |

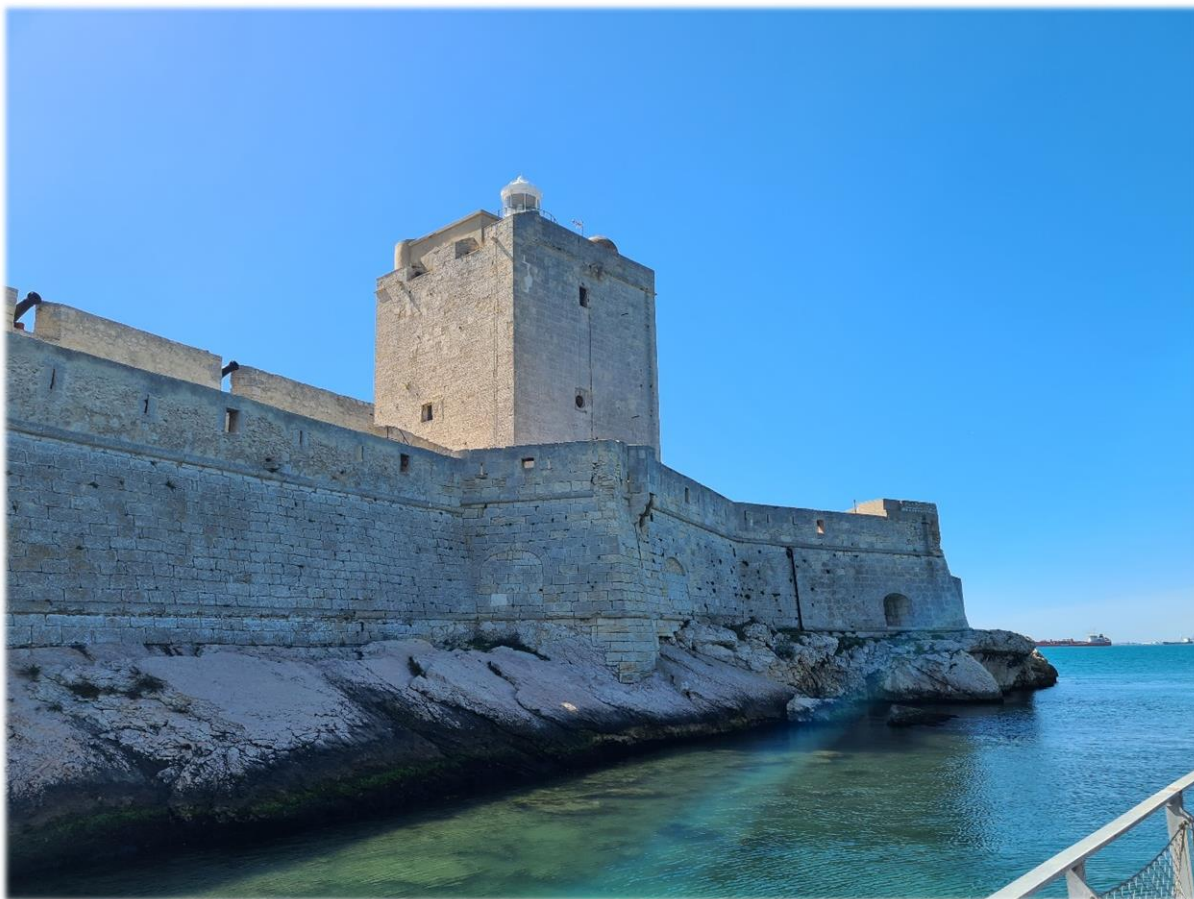
Photo 1 Situation après les traversées en direction du golfe, côté Martigues

Sur l'ouverture du golfe, les berges sont protégées côté Port-de-Bouc par un enrochement. Côté Martigues, les berges sont représentées par un massif rocheux sur lequel repose le Fort. Dans le golfe de Fos, l'hydrodynamisme est plus important que dans l'enceinte du port mais reste toutefois limité. Soumis également au marnage et batillage, la passe du Port-de-Bouc est abritée du front houleux. En dehors des tempêtes, l'impact des vagues est négligeable.

Le fond du lit est pulvérulent et est constitué de sables voire gravillons, matériaux facilement mobiles.

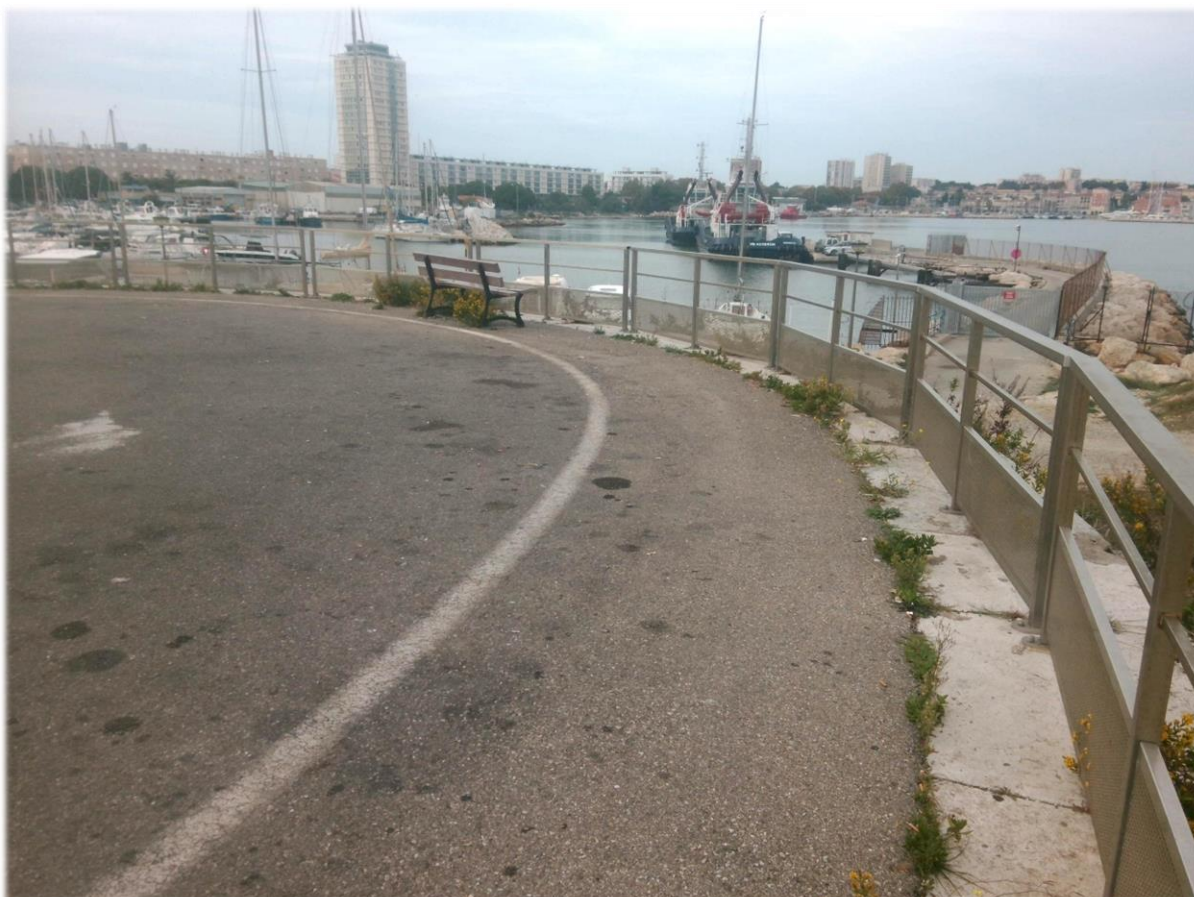
Photo 2 Situation avant les traversées en direction du port, côté Port-de-Bouc

Dans l'enceinte du port, les berges sont aménagées vis-à-vis des différentes activités loisirs, commerciales, tourisms etc.) et sont peu enclins à évoluer. De manière générale, elles sont de tailles importantes et abruptes. A l'intérieur du port, l'écoulement est lent et dépendant de la marée. L'hydrodynamisme exercé sur les berges est faible. L'érosion liée au marnage et batillage des bateaux est limitée.

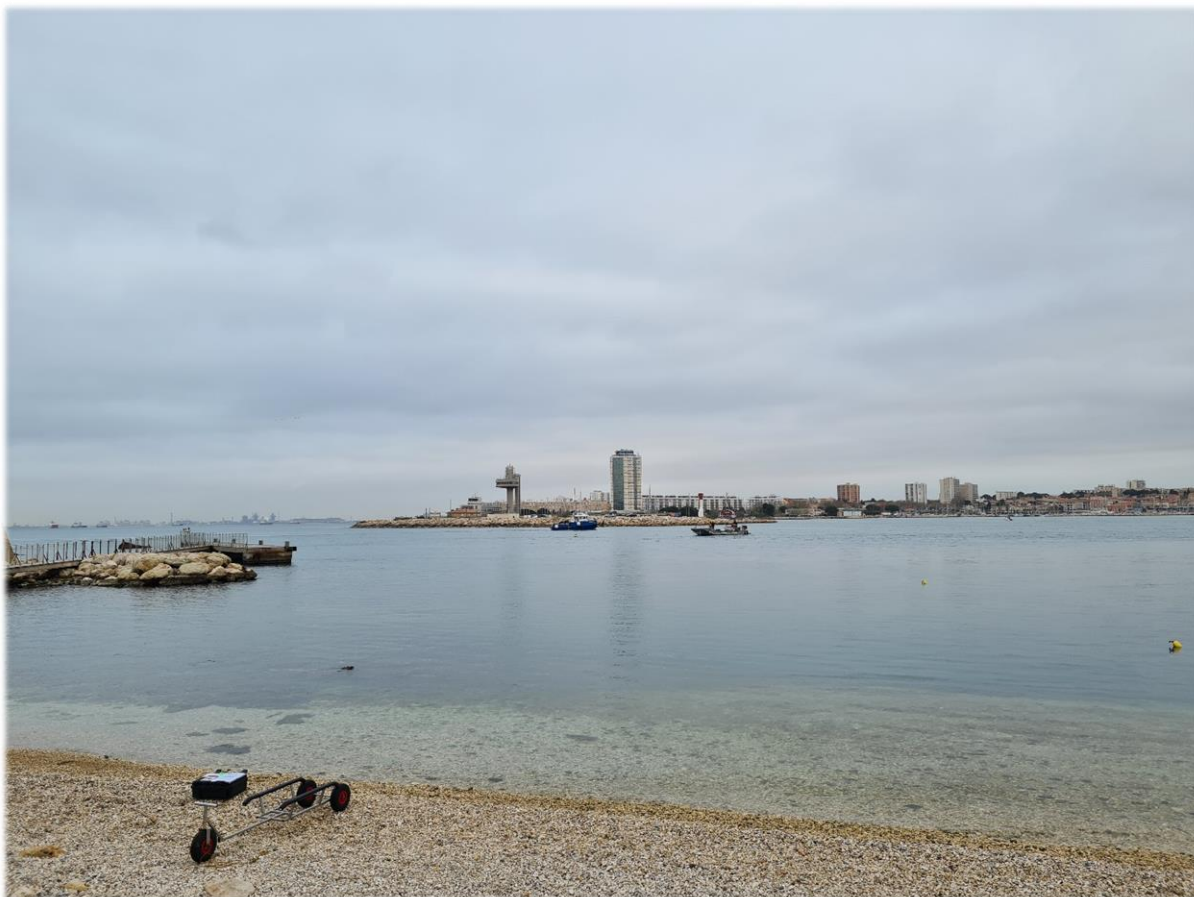
Photo 3 Vue de la traversée depuis Martigues

Au droit des traversées, la berge côté Port-de-Bouc est protégée par un enrochement en bon état. Côté Martigues, il n'y a pas de mesure de protection en place. Une plage occupe la zone. Aucune végétation n'est répertoriée sur le secteur.

Sur la rive de Martigues, 1 canalisation sur les 4 a été aperçue au niveau du talus par les scaphandriers, il s'agit de la canalisation L4 34''. Cette dernière a été mesurée au pied à coulisse sur l'intégralité de son diamètre ~ 93 cm (enrobage béton compris).

Les canalisations L1, L2 et L3 ne sont pas apparentes.

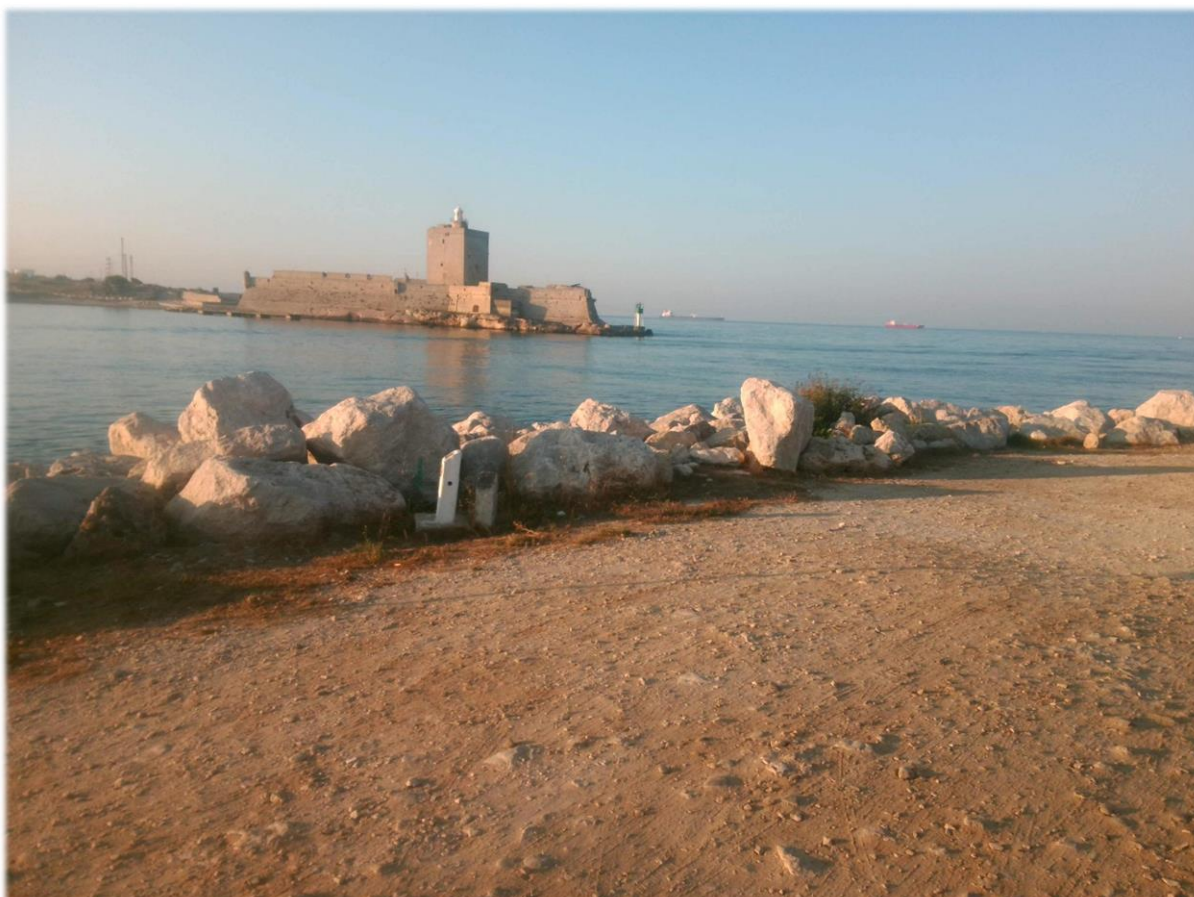
Photo 4 Vue de la traversée depuis Port-de-Bouc

Côté Port-de-Bouc, l'enrochement de la digue est visible sur tout le talus. Quelques blocs sont démobilisés mais dans l'ensemble le talus conserve un état correct.

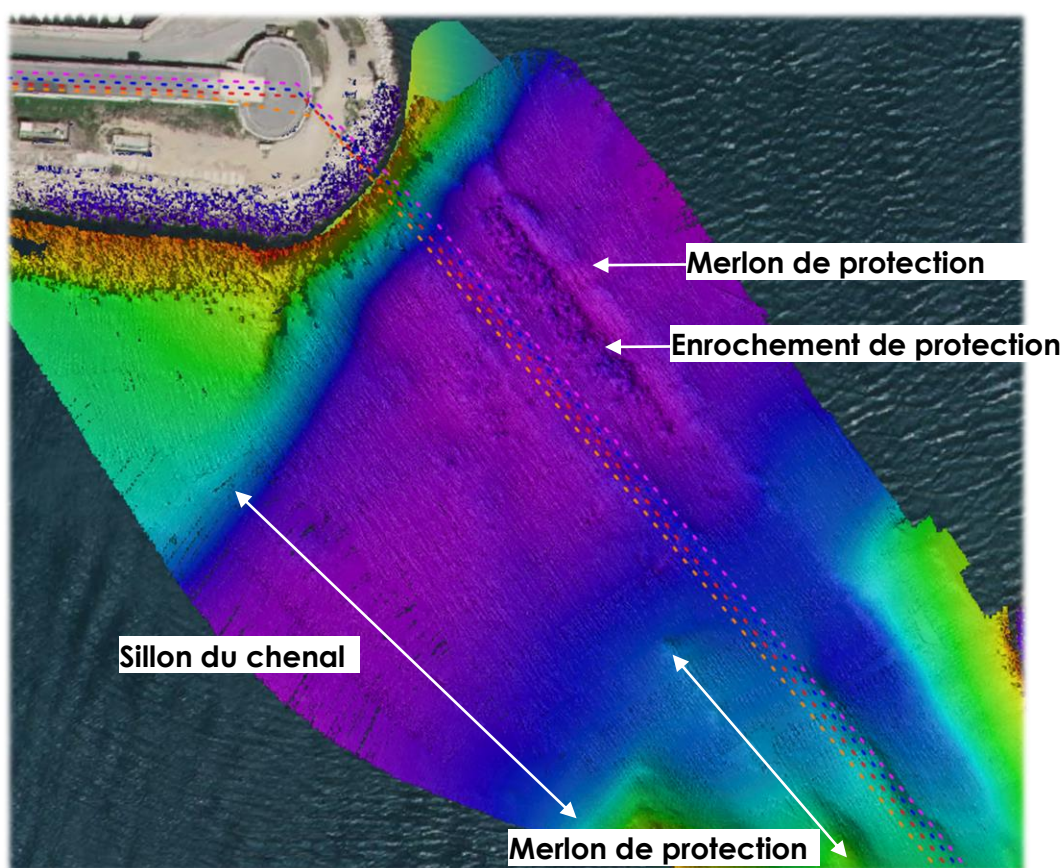
Figure 7 : Protections mécaniques identifiées dans l'axe de la Passe

Dans l'axe de la Passe de Port-de-Bouc, le sillon du chenal est bien marqué. Les protections mécaniques qui protègent les nappes de canalisations des différents exploitants sont identifiées.

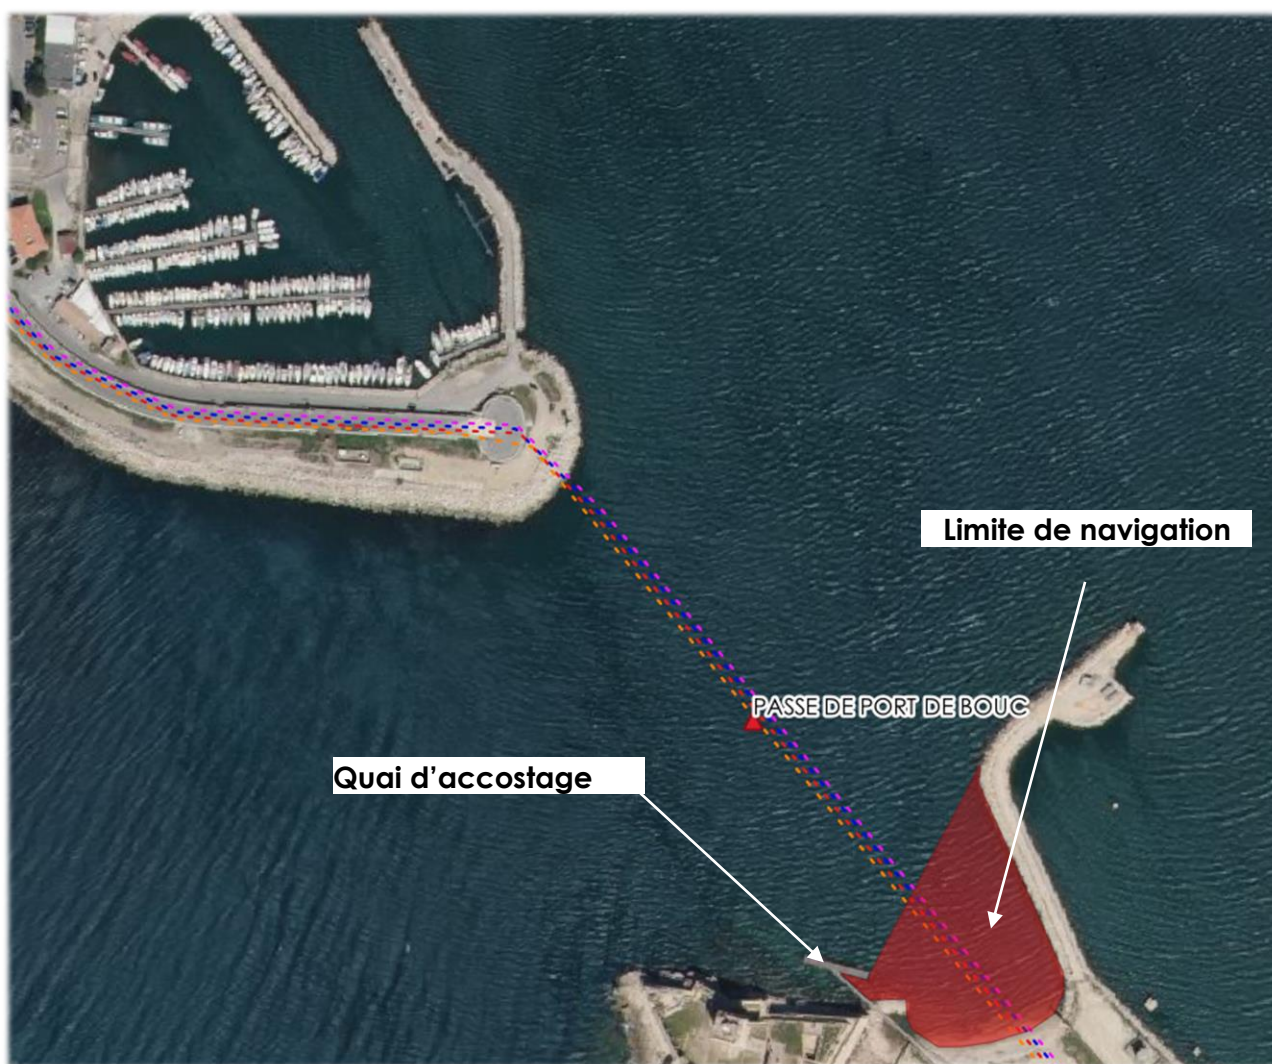
**Figure 8 : Limite de navigation de la barge qui assure la liaison entre le Fort et Port-de-Bouc**

Méditerranéenne de Services Maritimes a informé au cours d'un entretien téléphonique (04 42 06 02 39) que la barge assurant la liaison en période estivale entre le fort et le port de Ferrières (Martigues) ne navigue pas au niveau de la plage où sont répertoriées les anomalies de recouvrement.

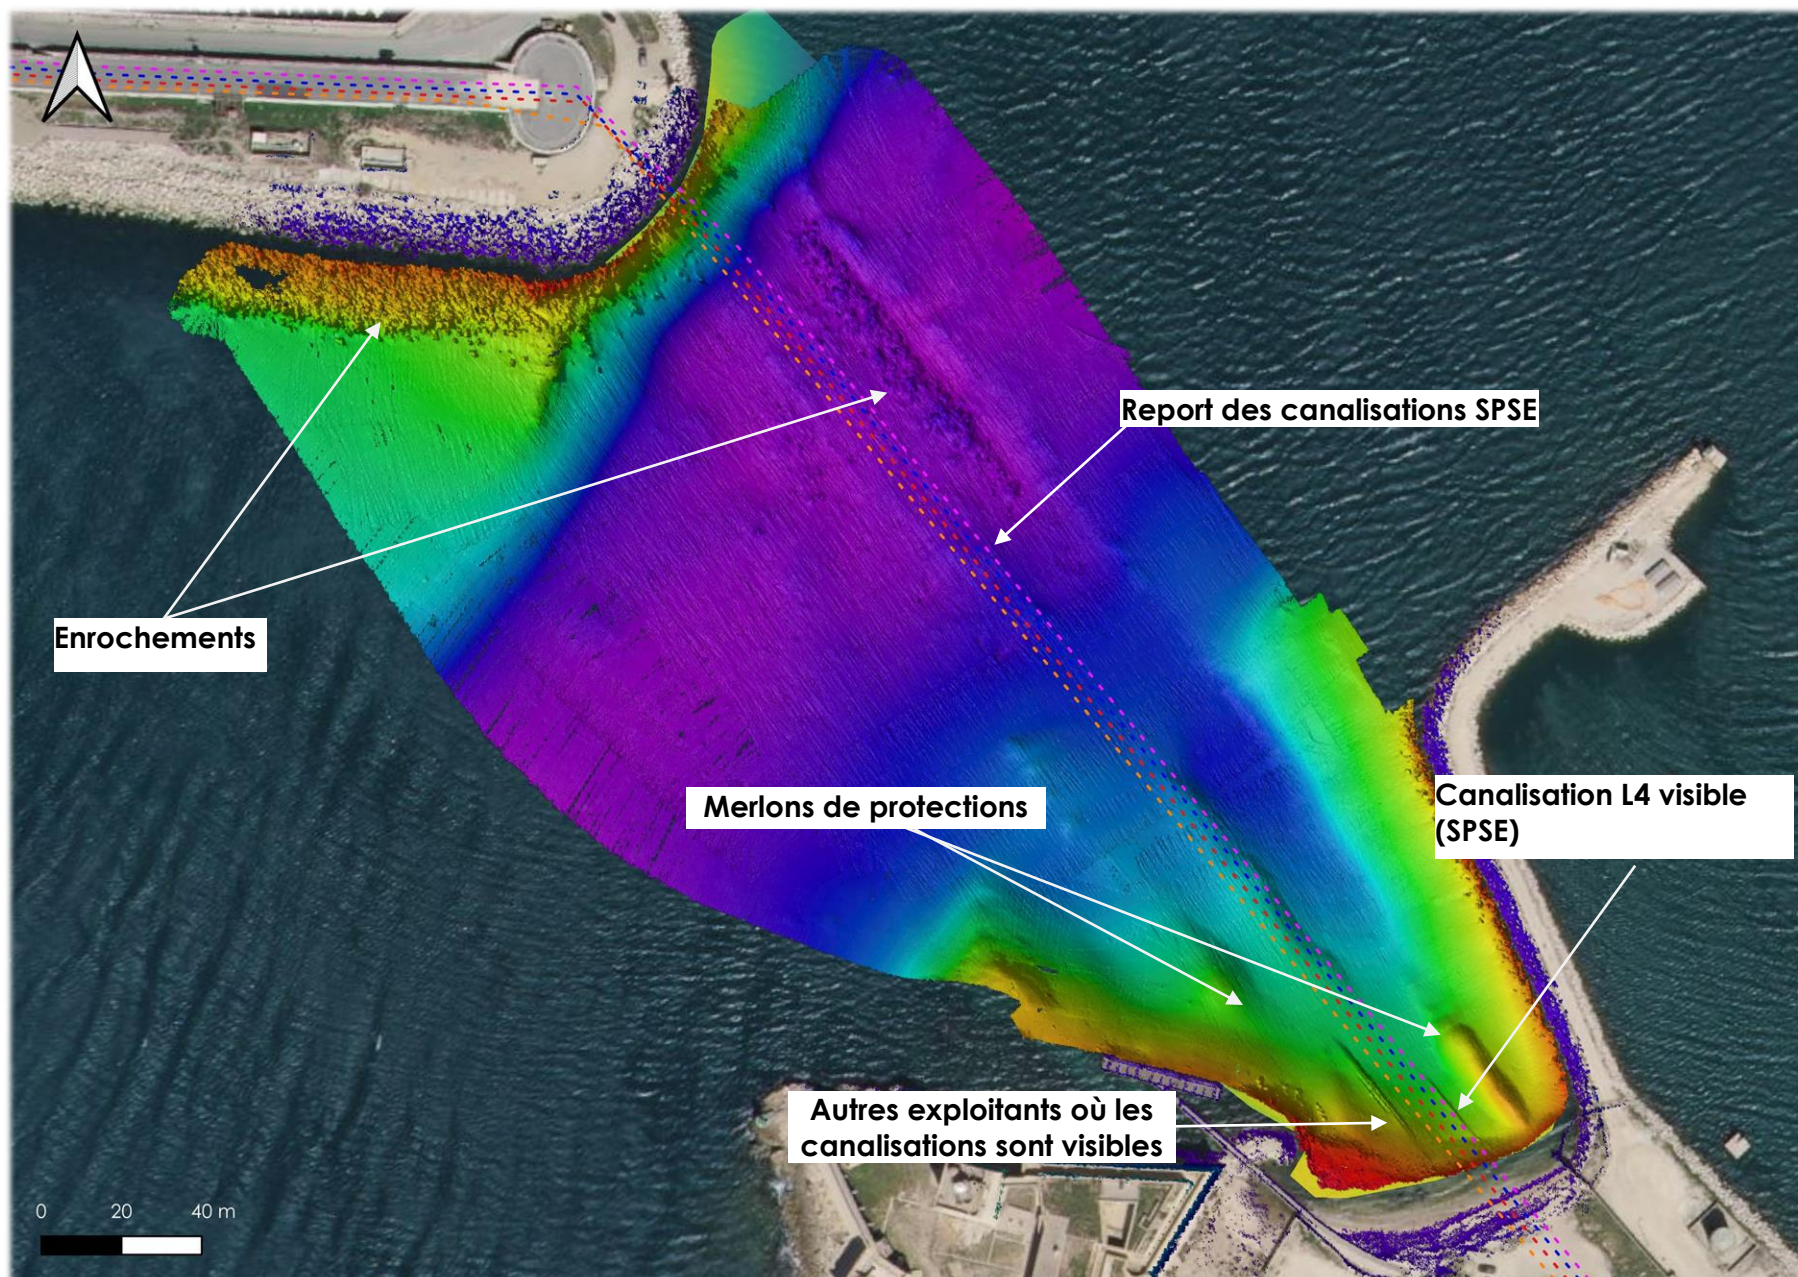
Figure 10 : Observations faites sur le nuage de point

Les profils de détections des canalisations montrent des anomalies de sous profondeur (< 0,60 m) qui se concentrent au niveau du talus côté Martigues :

- L1 34'' : sur 14 m (entre les distances cumulées 294 – 308 m du profil), la couverture sédimentaire fluctue entre 0,60 m à 0,52 m.
- L2 34'' : sur 18 m (entre les distances cumulées 288 – 306 m du profil), la couverture sédimentaire fluctue entre 0,51 m à 0,22 m.
- L3 34'' : n'est plus détectable mais n'apparaît plus apparente dans le talus.
- L4 34'' : sur 20 m (entre les distances cumulées 290 – 310 m du profil), la protection de la canalisation est apparente. La couverture sédimentaire est également en anomalie aux distances cumulées de 286 – 290 m et 310 – 312 m faisant une anomalie globale de 26 m.

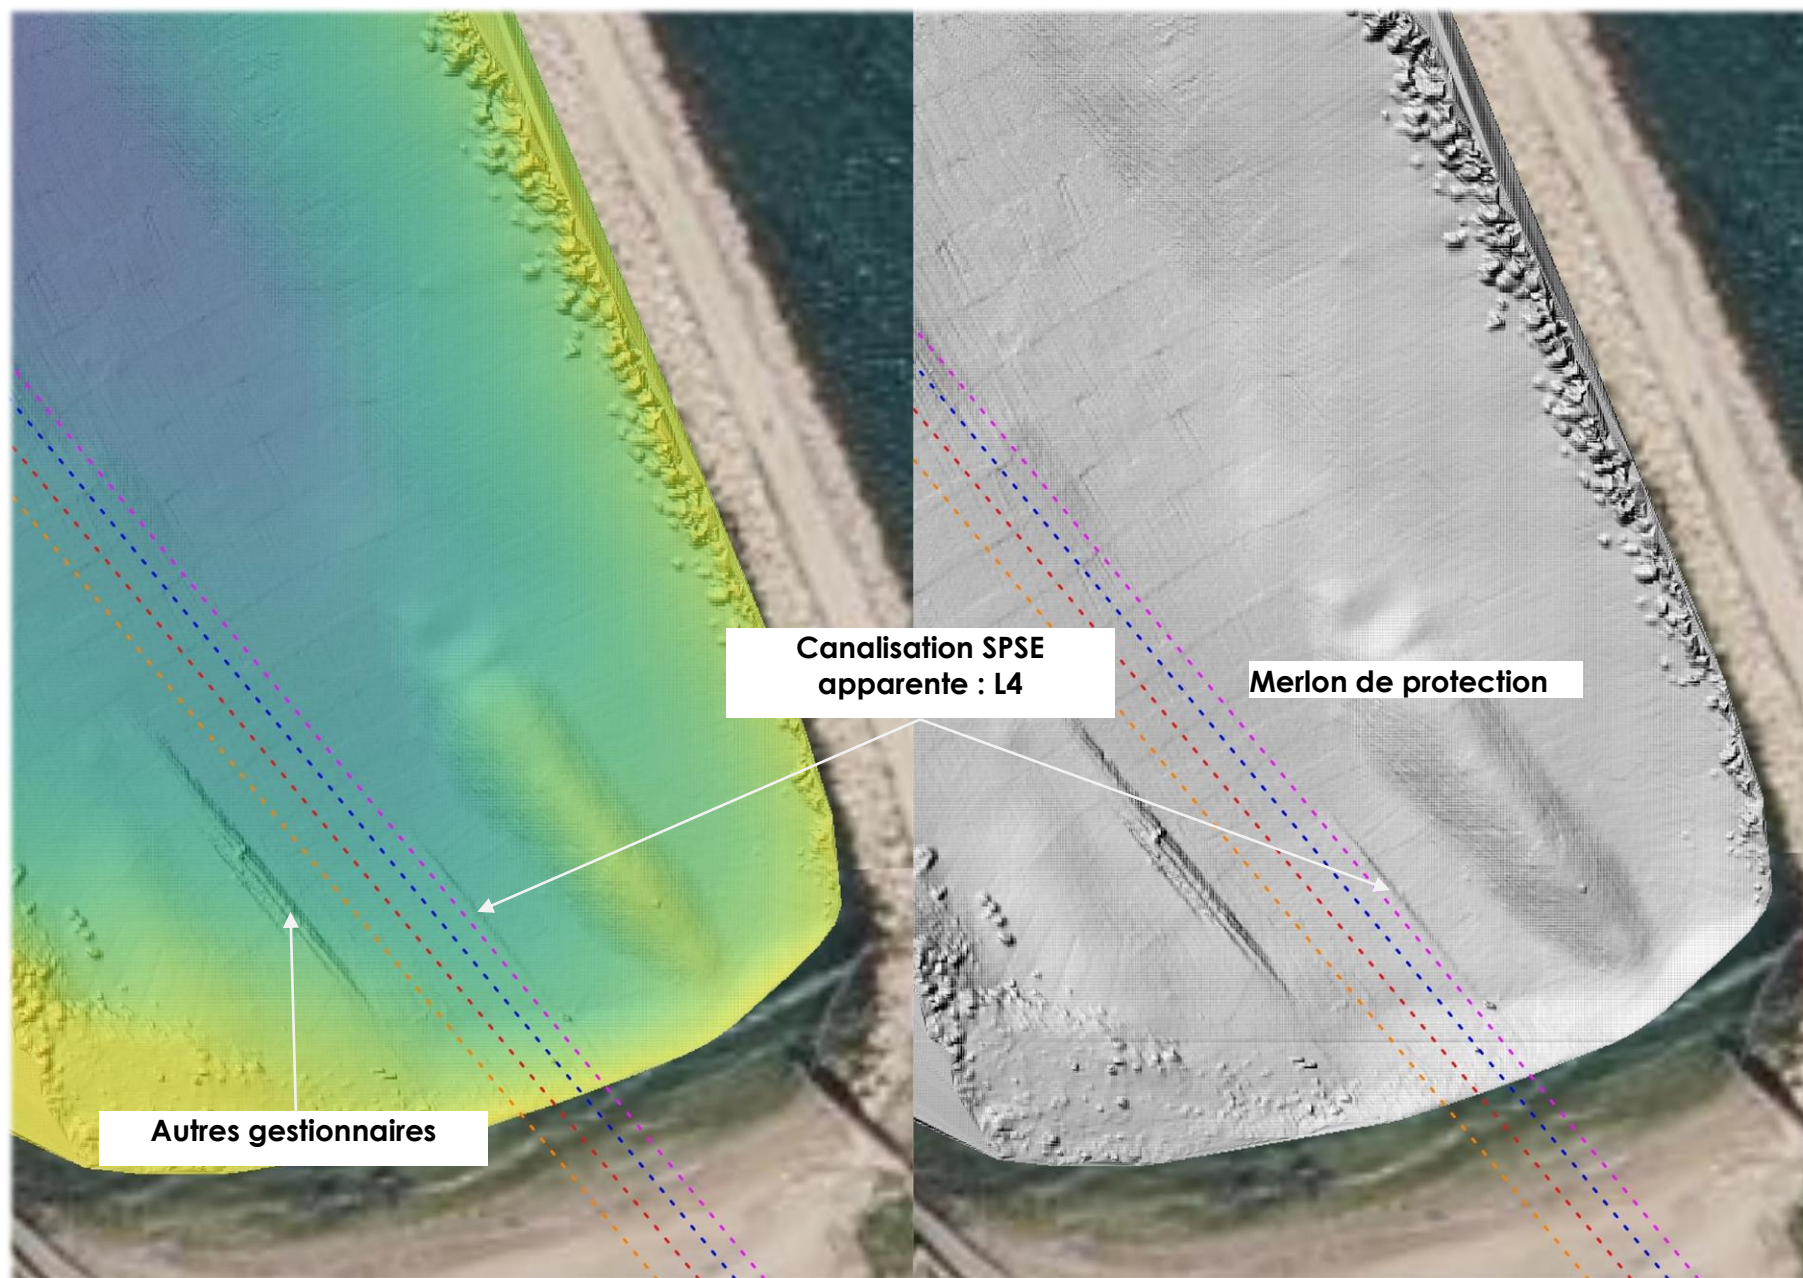
Figure 12 : Observations faites sur les constrates différents

- L1 34'' : sur 14 m, la couverture sédimentaire fluctue entre 0,60 m à 0,52 m.
- L2 34'' : sur 18 m, la couverture sédimentaire fluctue entre 0,51 m à 0,22 m.
- L3 34'' : n'est plus détectable mais n'apparaît plus apparente dans le talus.
- L4 34'' : sur 20 m, la protection de la canalisation est apparente. De plus, la couverture sédimentaire est en anomalie sur un total de 26 m.

Présentes de 14 à 26 m de long, ces anomalies se situent au niveau du talus, proche de la plage côté Martigues. Il n'y a pas d'anomalie de recouvrement dans l'axe de la navigation.
