Anciennes exploitations de bauxite de Rougiers, Tourves, Mazaugues, Saint-Julien, Engardin, Merlançon et Les Pourraques (83) Evaluation et cartographie des aléas liés à l'activité minière

RAPPORT S 2015/027DE - 15PAC36020

Date : 30/03/2015

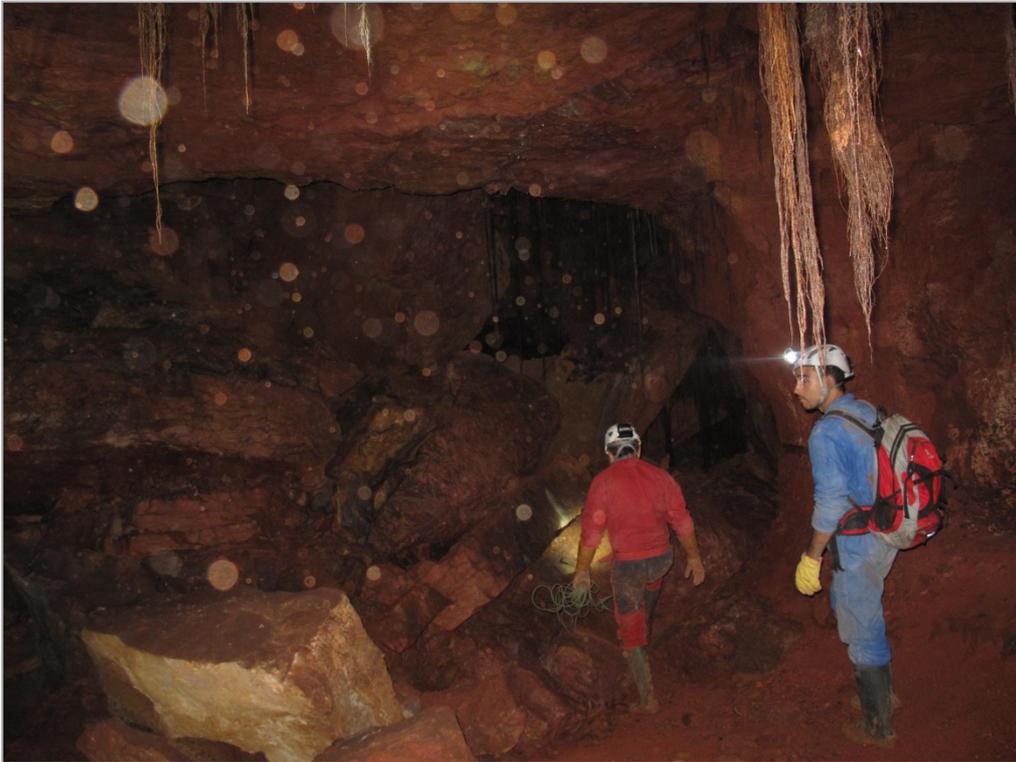
Figure 8 : Racines de végétaux à plus de 10 m de profondeur témoignant de l'intense karstification des calcaires coniaciens

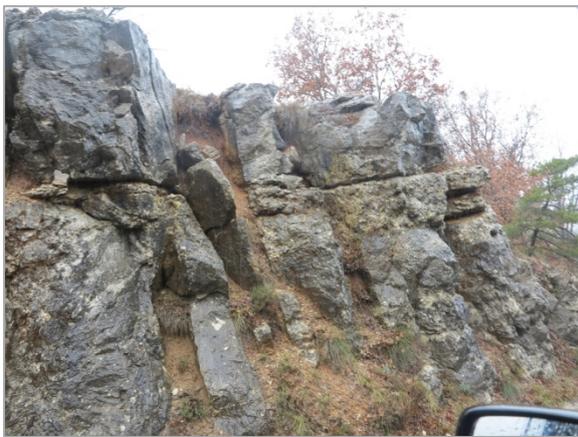
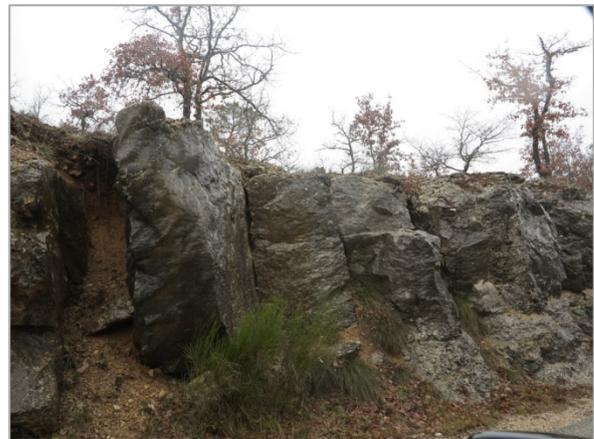
Figure 9 : Fracturation Karstification verticale des calcaires coniaciens

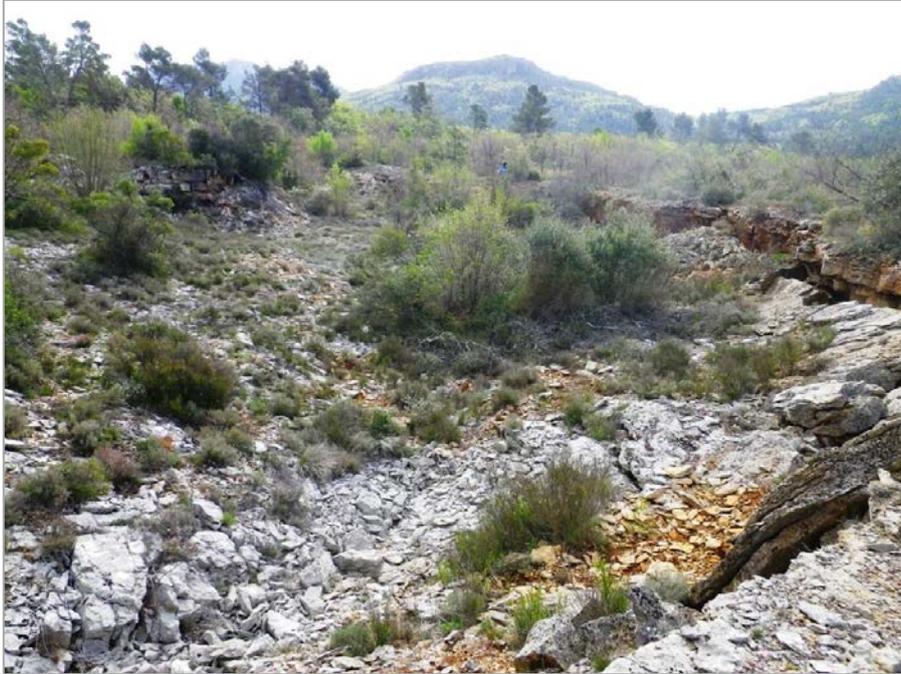
- le désordre D30 est le plus étendu avec une longueur d'environ 100 m par 50 m de largeur et une profondeur de 1.5 m en moyenne. Il se situe au-dessus d'une zone où les travaux ont été foudroyés. La zone de travaux est entre 5 et 17 m de profondeur ;
- les désordres D31 et D37 sont moins étendus avec une longueur comprise entre 20 et 50 m et une largeur de 15 à 20 m. La profondeur atteint 3 m par endroit. Ils se situent eux aussi au-dessus d'une zone où les travaux, pouvant atteindre 25 m de profondeur, ont été foudroyés ;
- enfin, le désordre D24 avec une surface d'environ mille mètres carrés et une profondeur par endroit de 3 mètres. Il est situé au droit de vieux travaux et correspond certainement à la ruine de plusieurs piliers.

Figure 17 : Effondrement en masse D30

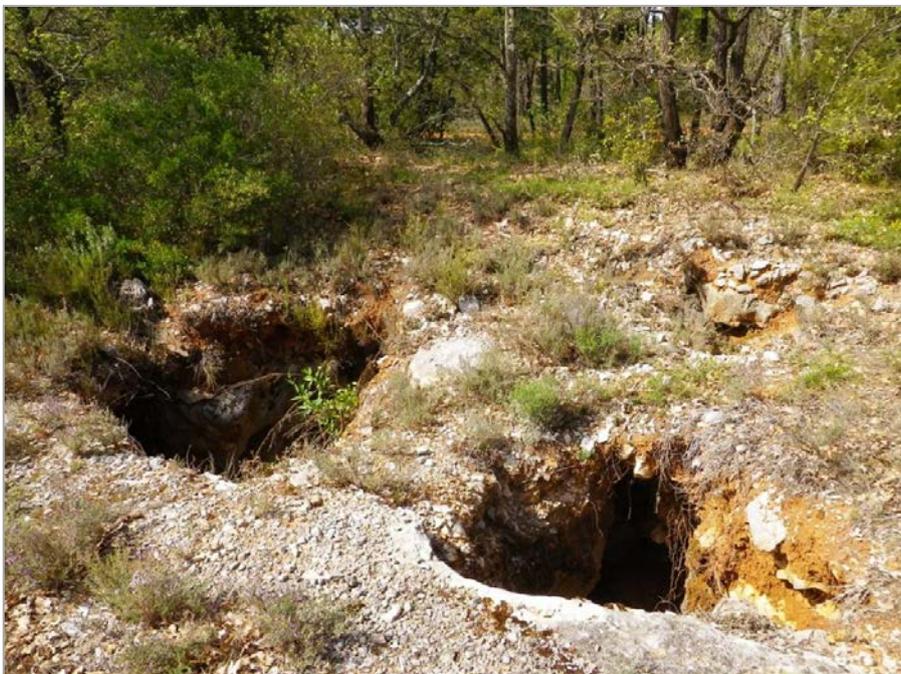
Figure 18 : Effondrement localisé D22

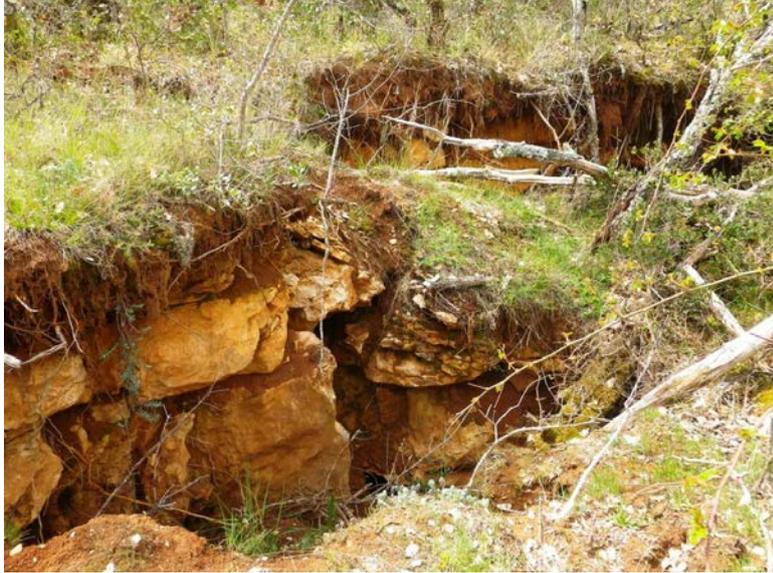
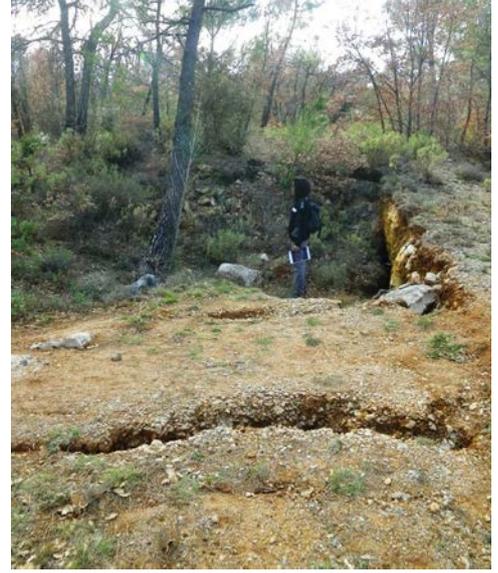
Figure 19 : Effondrement localisé D37

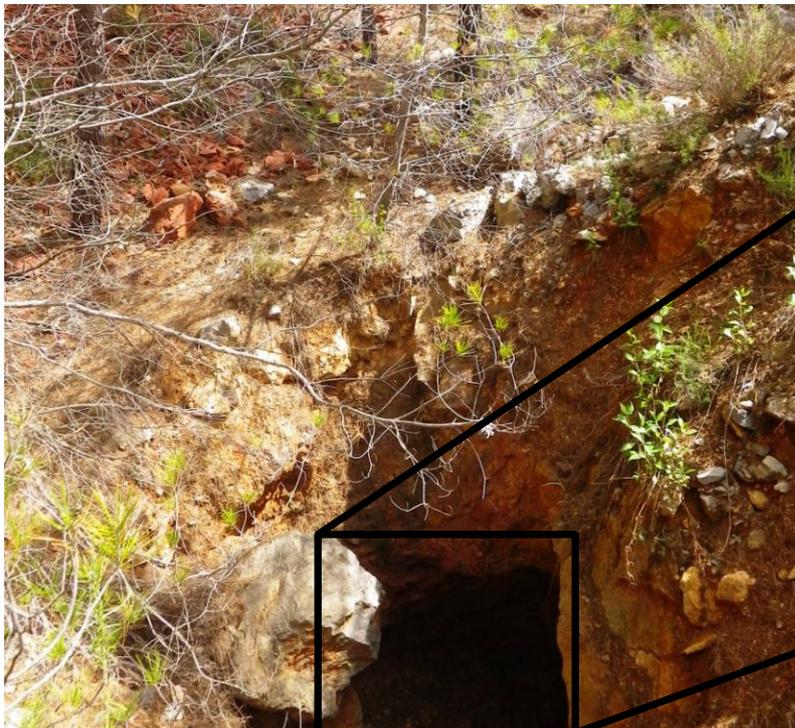
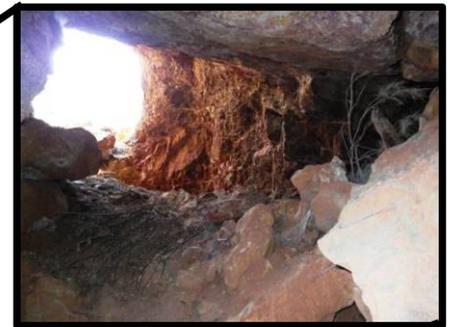
Les quatre désordres D42 à D45 sont la conséquence d'un coulissage des remblais des chambres exploitées en dressant dans la voie de base ou d'une rupture de couronne en tête de chantier.

Figure 20 : Effondrement localisé D43

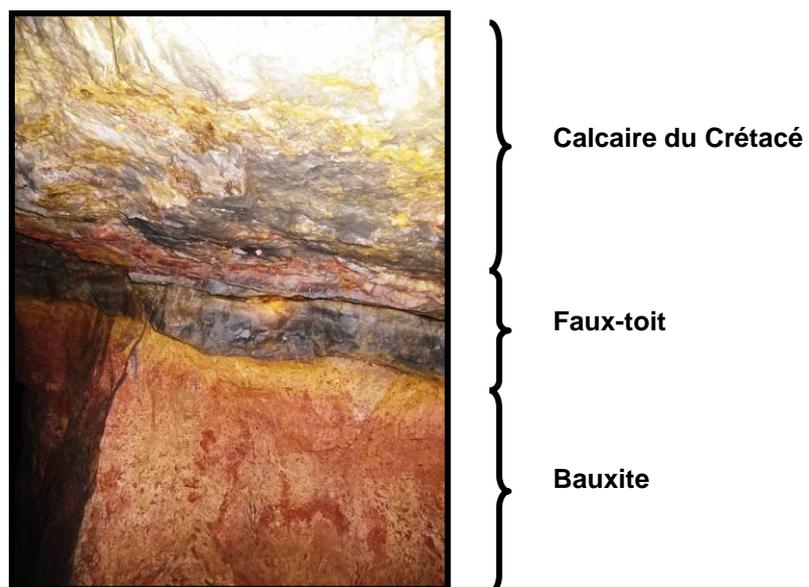
En premier lieu, la visite de ces travaux a permis de constater que les plans sont globalement fiables. D'importants piliers en bon état sont en place. En second lieu, bien que ces secteurs apparaissent en bon état, nous avons tout de même pu observer une montée de voûte importante au sein de ces travaux (d'une vingtaine de mètres de diamètre). En effet, le « faux-toit » (cf. figure 27) décrit dans les procès-verbaux de visite, très riche en matière organique, est friable et celui-ci se délite facilement en plaquette. Ainsi la montée de voûte observée remonte d'une dizaine de mètres au-dessus de la bauxite.

Figure 27 : Le faux-toit observé au droit d'un pilier

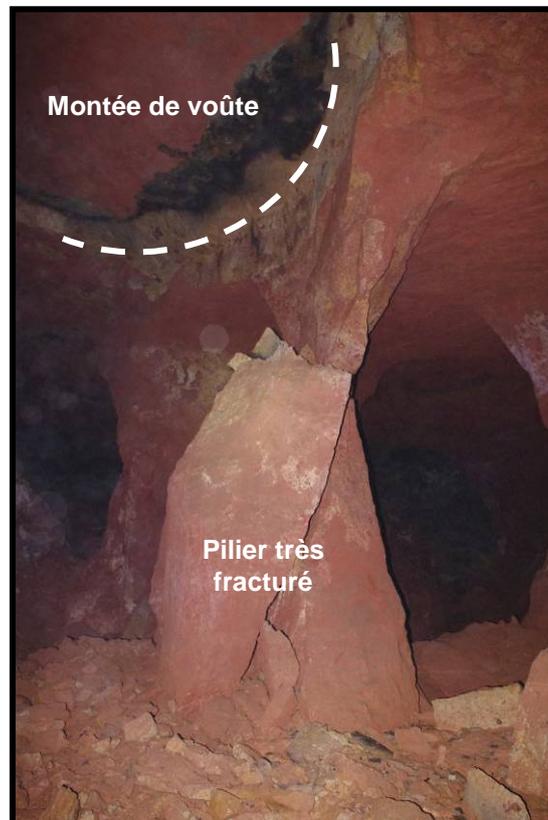
Dans ce secteur, il a été observé que la section des piliers est variable et réduite (de l'ordre de 2,50 m). Ces piliers sont localement très fracturés. Enfin, l'état général du toit est dégradé (présence de montées de voûte importantes, cf. figure 32).

Figure 32 : Vue d'un pilier très fracturé dans le secteur Tourves-D. Fracture caractéristique d'une rupture en compression simple

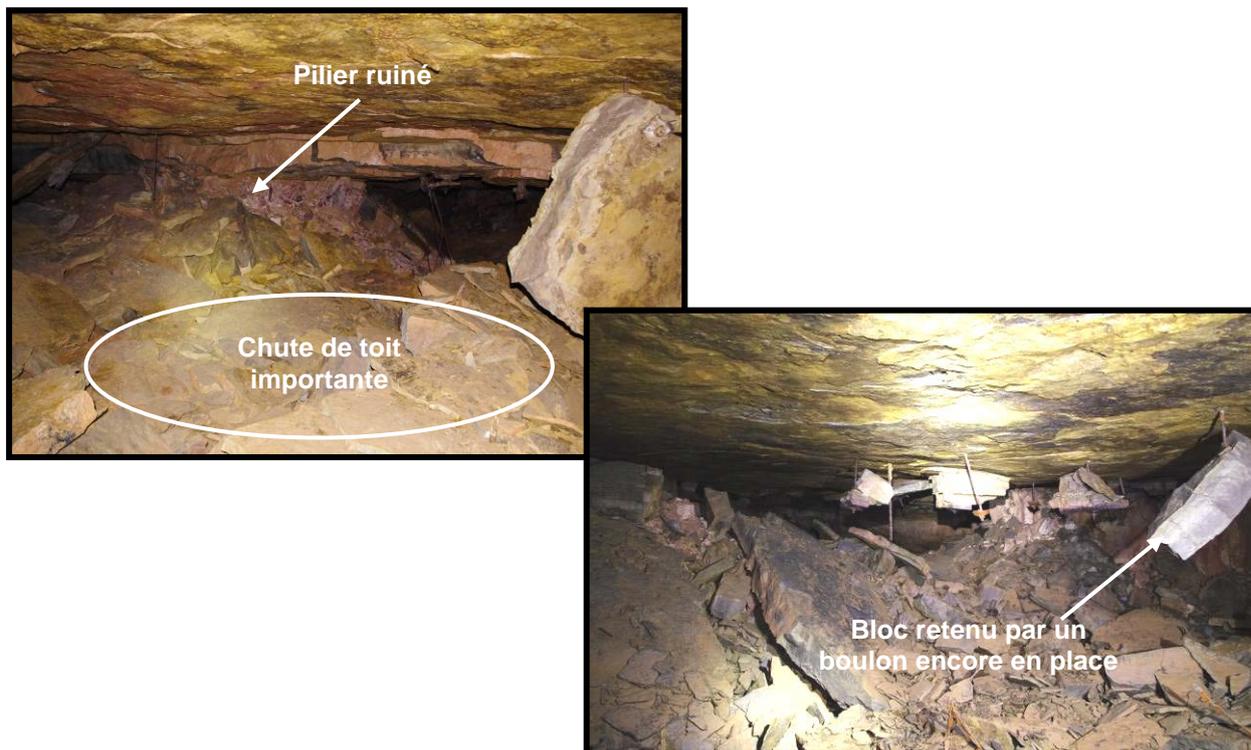
A Mazaugues Amont, les lentilles de bauxite ont toutes été exploitées par dépilage. Toutefois, après avoir visité les travaux souterrains, il s'avère que certaines zones notées « dépilé » sur les plans ne sont pas toujours effondrées. Nous avons notamment inspecté avec les spéléologues une zone dépilée au 9^{ème} niveau du quartier dit des « 3 Pins ». On constate que les travaux dépilés sont finalement accessibles localement mais en très mauvais état (cf. figure 37). D'après les spéléologues, il est possible de remonter entièrement cette lentille et il en est de même concernant la lentille de la Caire. Cette affirmation montre que l'ensemble des travaux dits « dépilés » sur les plans n'est pas entièrement effondré. La hauteur moyenne des vides résiduels est de 1,8 à 2 m.

Figure 37 : Secteur « dépilé » sur les plans, secteur Mazaugues-C

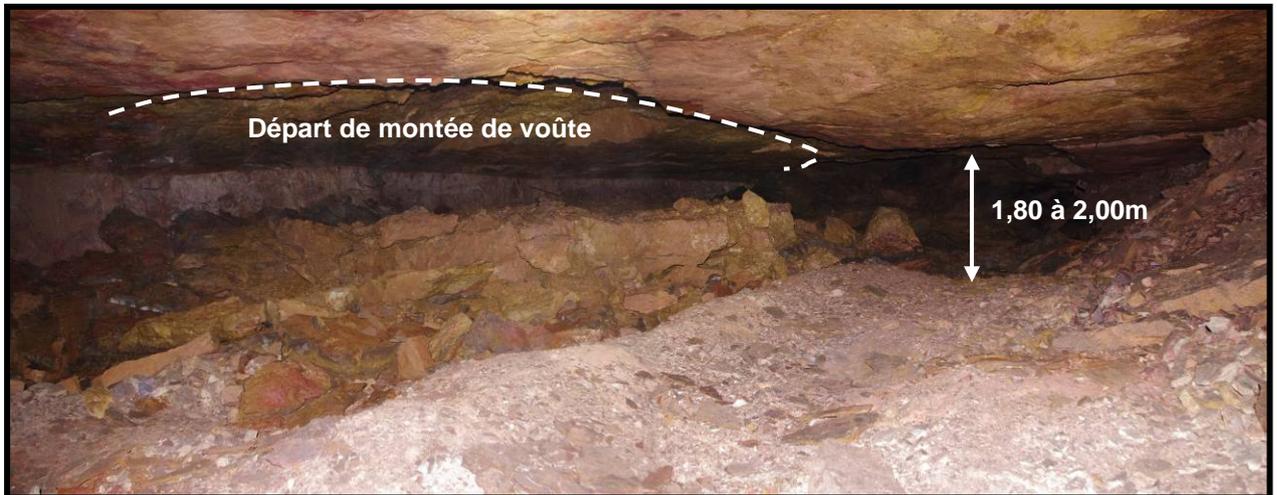
L'emprise du vide observé est de l'ordre 300 m² environ. Il est à noter qu'il s'agit probablement là d'un cas particulier observé mais qu'il n'est pas exclu que d'autres secteurs similaires soient présents au sein des travaux notés comme « dépilés » sur les plans.

Figure 39 : Vue du vide répercuté au-dessus de la chambre de dépilage

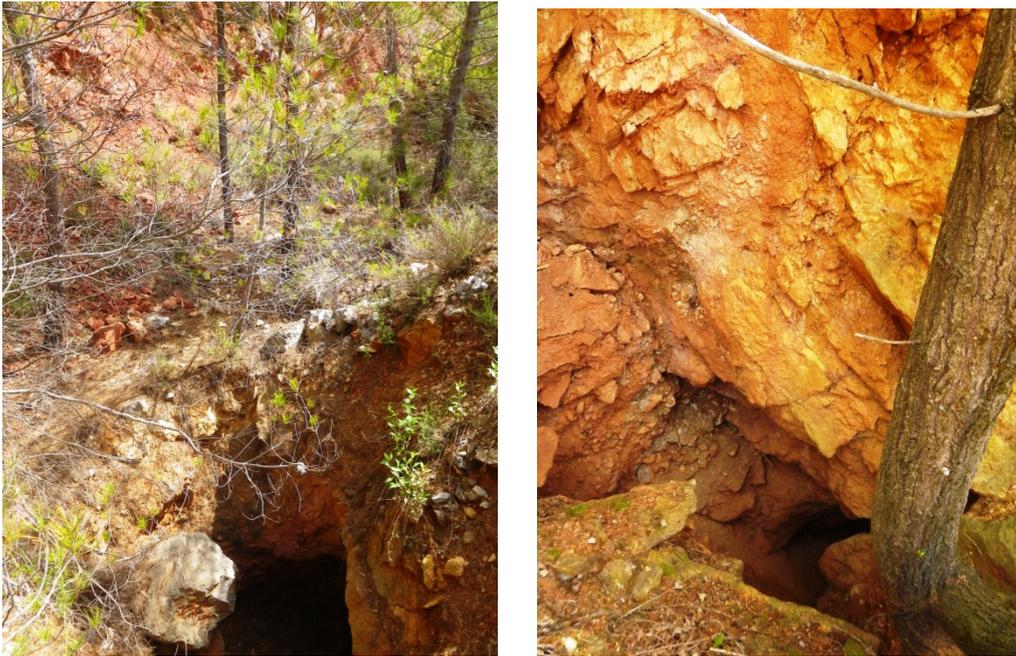
Figure 53 : Exemples de rupture de couronne et de déboufrage de remblais en tête de chambres observés sur le PEX d'Engardin
