L'avenue de la République: les séquences

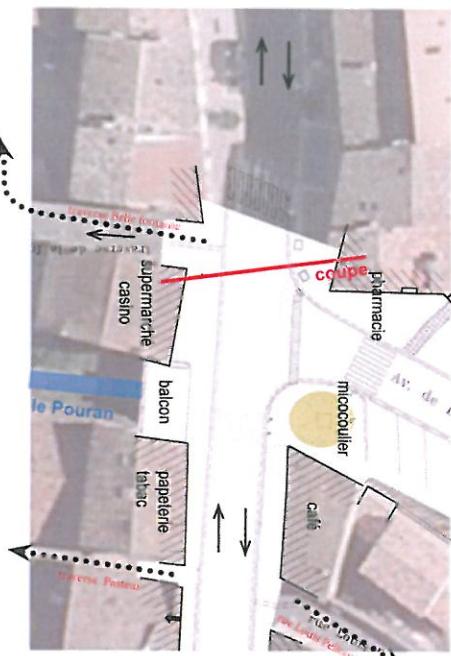
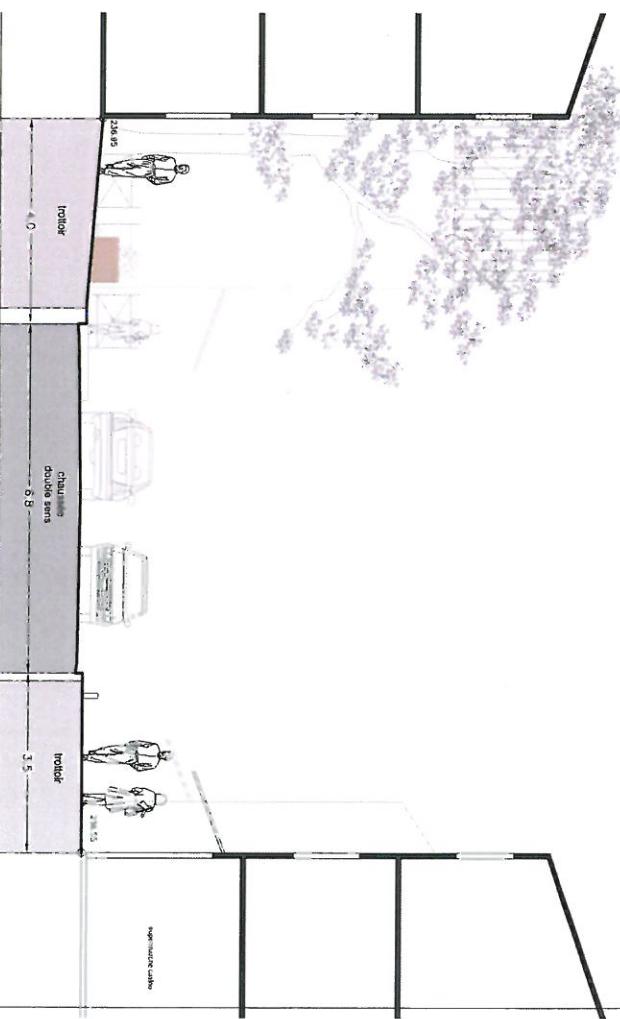
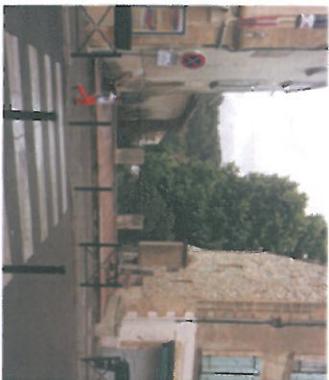
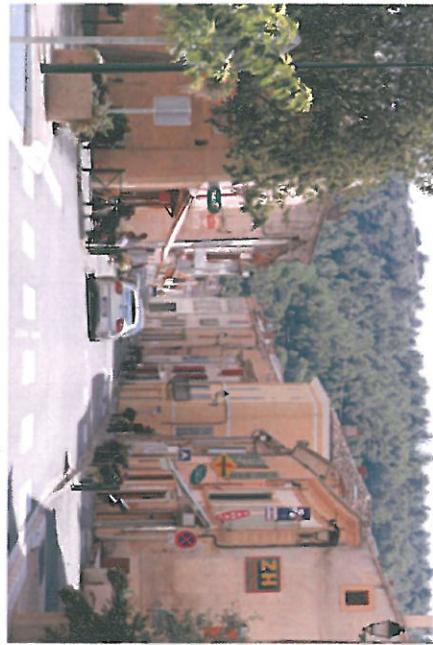
> LE CARREFOUR DE LA POURANE

- accumulation de mobilier (barrières + bacs à fleurs)
- terrasse de café étroite
- surfaces minérales et bordures dégradées
- traitement du balcon sur le torrent du Pas de l'Etroit (une marche +matériaux)
- problème d'échelle dans la plantation de l'alignement Cours des Alpes (mûrier platane)

- articuler les différents aménagements (Cours des Alpes, Place de la Pourane, Traverse Belle Fontaine, Avenue de la République)
- repenser la taille et la densité de plantation du Cours des Alpes
- réinvestir la placette en balcon sur le torrent
- étendre la terrasse du bar et faciliter la vie des commerces

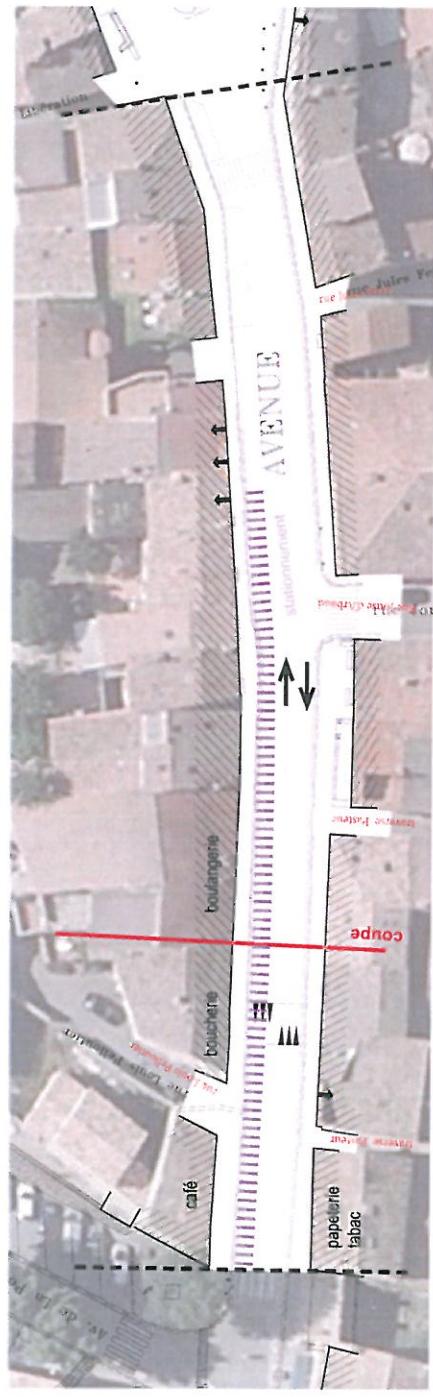
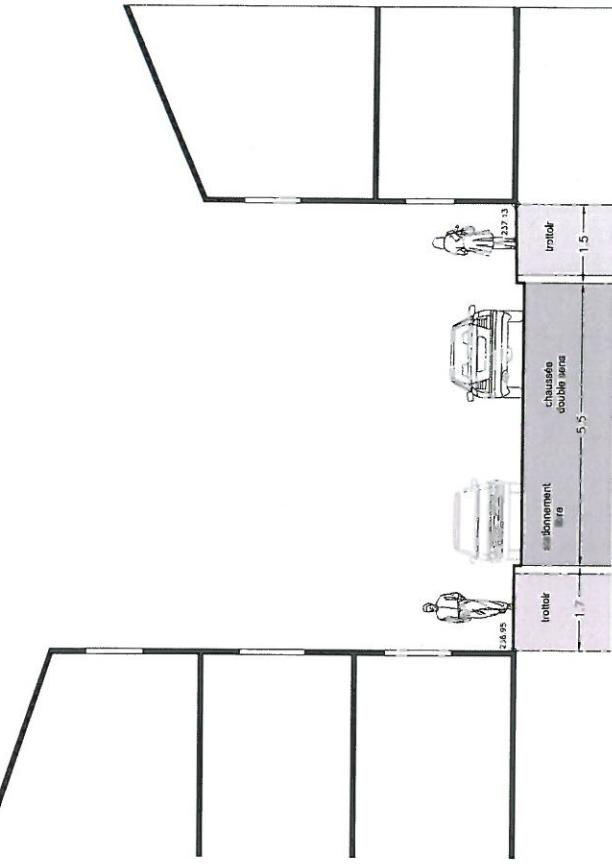
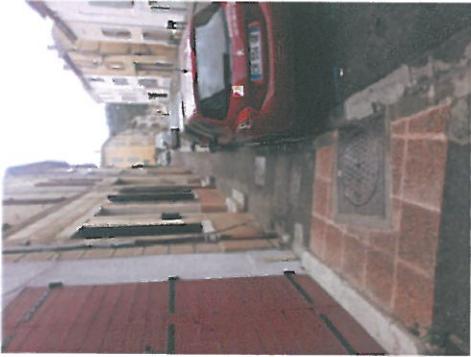
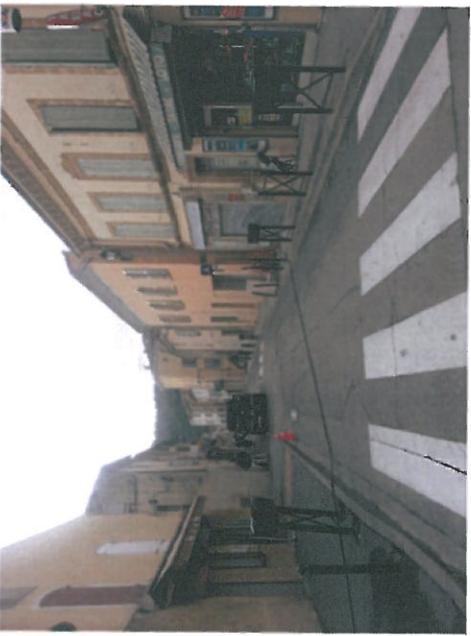
> SEQUENCE 1

- croisement difficile
- trottoirs étroits
- stationnement sauvage
- bordures et surfaces minérales dégradées

- aménager une circulation à sens unique
- créer des trottoirs continus et plus larges
- organiser le stationnement en long sur un seul côté
- simplifier les aménagements en réduisant le mobilier et en employant des matériaux de qualité
- étendre la terrasse du bar et faciliter la vie des commerces
- étudier la plantation d'un alignement

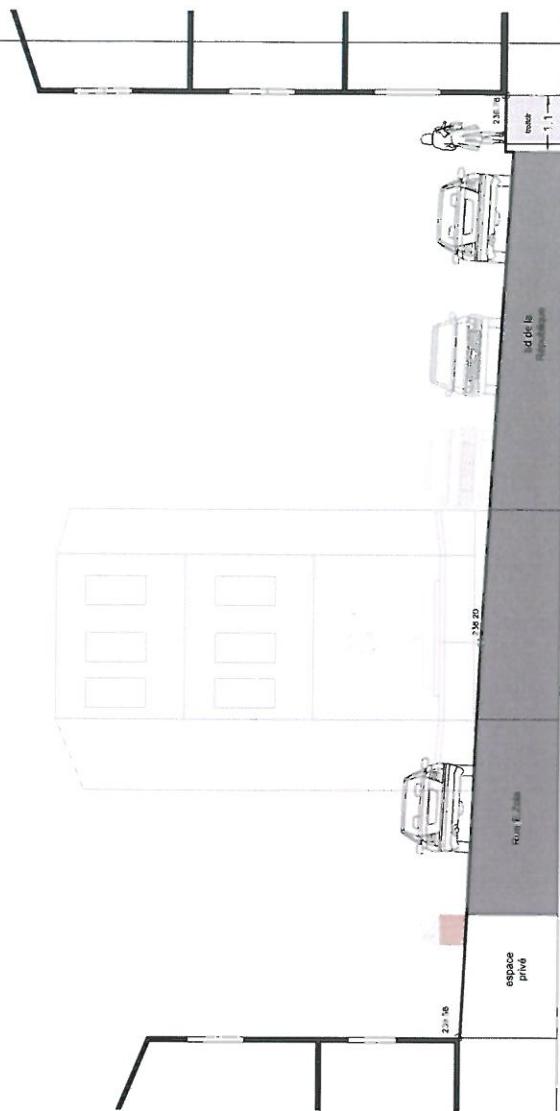
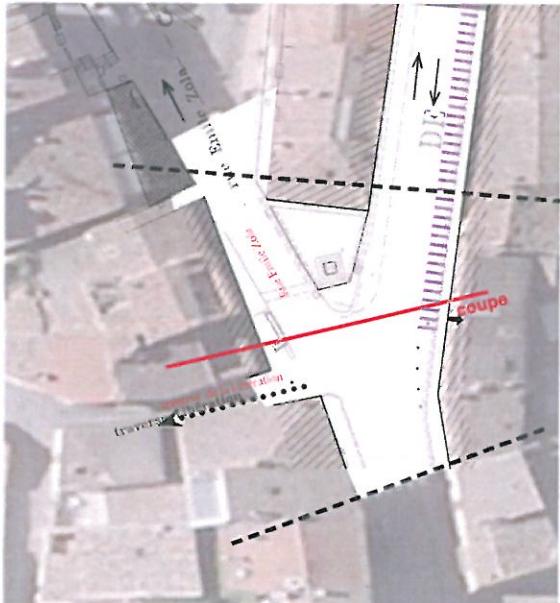
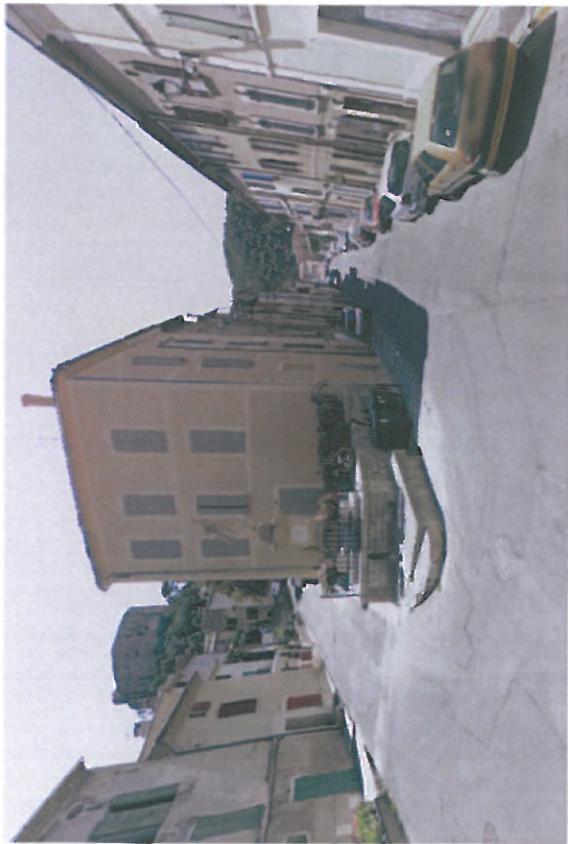
> LE CARREFOUR DU MONUMENT AUX MORTS

- poubelles en pied de monument
- trottoir étroits ou absents
- tracé de l'angle du carrefour interventions successives et peu qualitatives
- statut de certains espaces à préciser (terrasses en pied de façade)
- stationnement sauvage
- surfaces minérales dégradées

- aménager une circulation à sens unique
- créer des trottoirs continus et plus larges
- organiser le stationnement en long sur un seul côté
- simplifier les aménagements en réduisant le mobilier et en employant des matériaux de qualité
- mettre en valeur les abords du monument aux morts

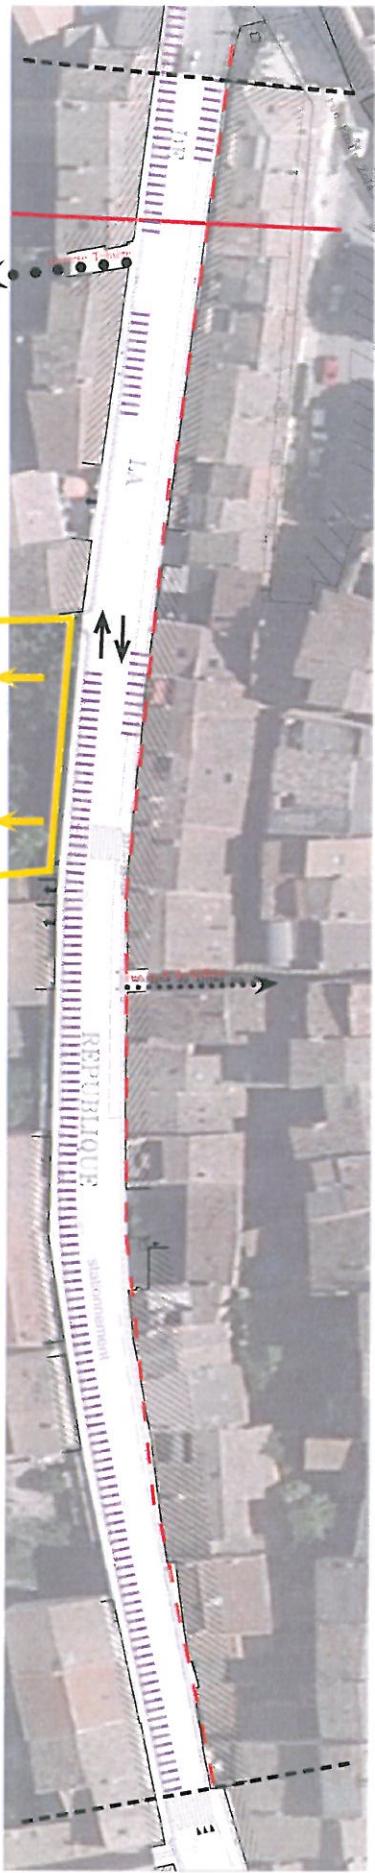
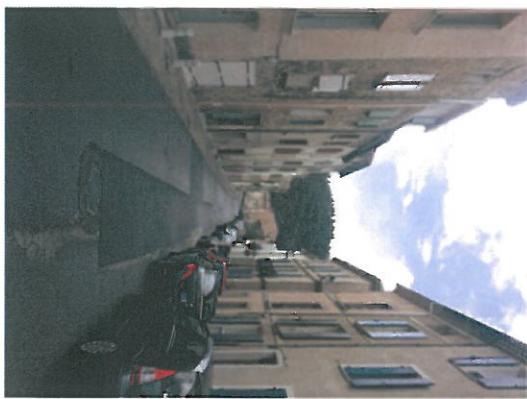
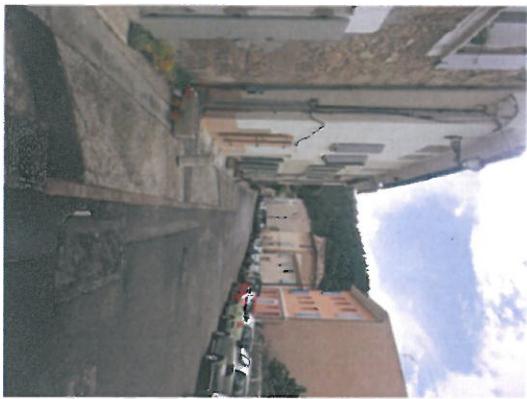
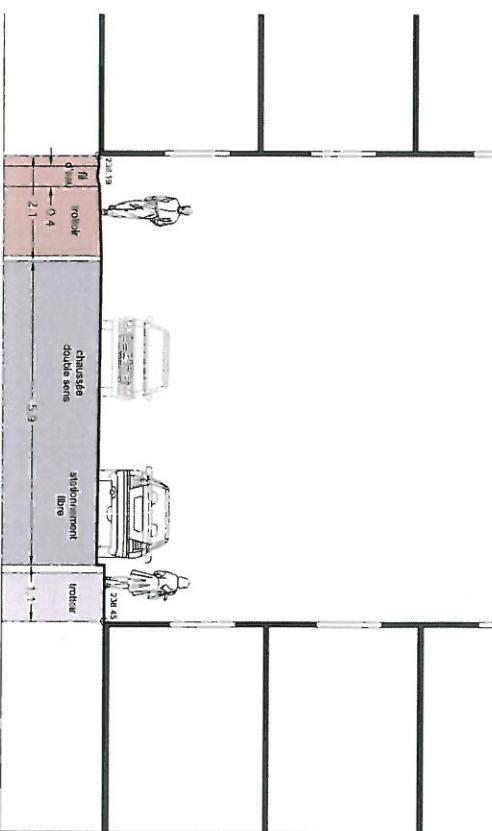
> SEQUENCE 2

- seuils en point bas avec absence de trottoir
- grand nombre de portes de garages
- gabarits plus hétérogènes, du RDC au R+4
- stationnement sauvage sur le trottoir Est
- croisements difficiles
- trottoirs dissymétriques (largeur et vue)

- aménager une circulation à sens unique
- créer des trottoirs continus et plus larges
- organiser le stationnement en long sur un seul côté
- réqualifier l'avenue par des matériaux de qualité
- intégrer au projet la contrainte de gestion des eaux pluviales

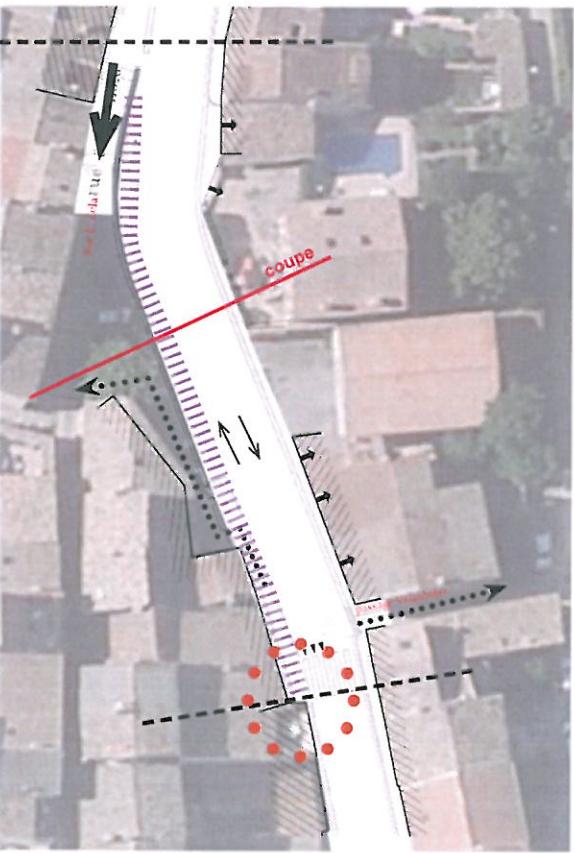
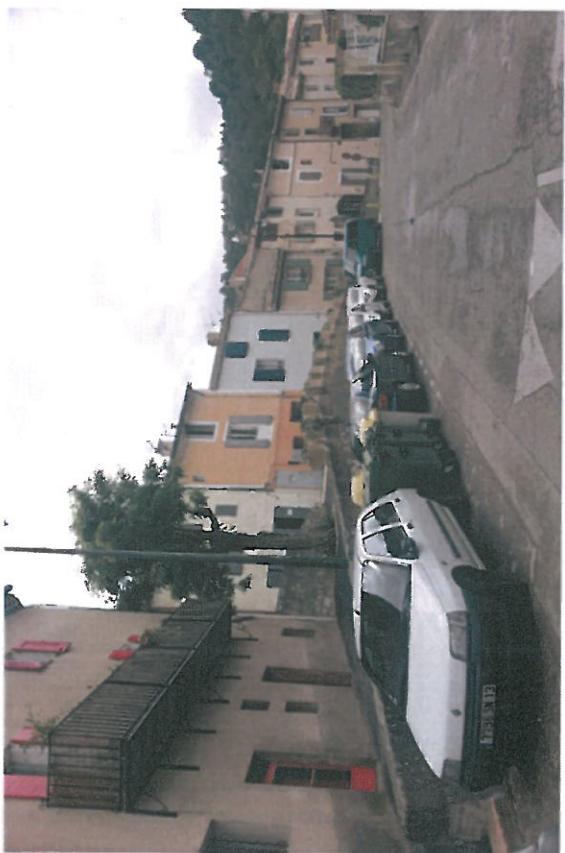
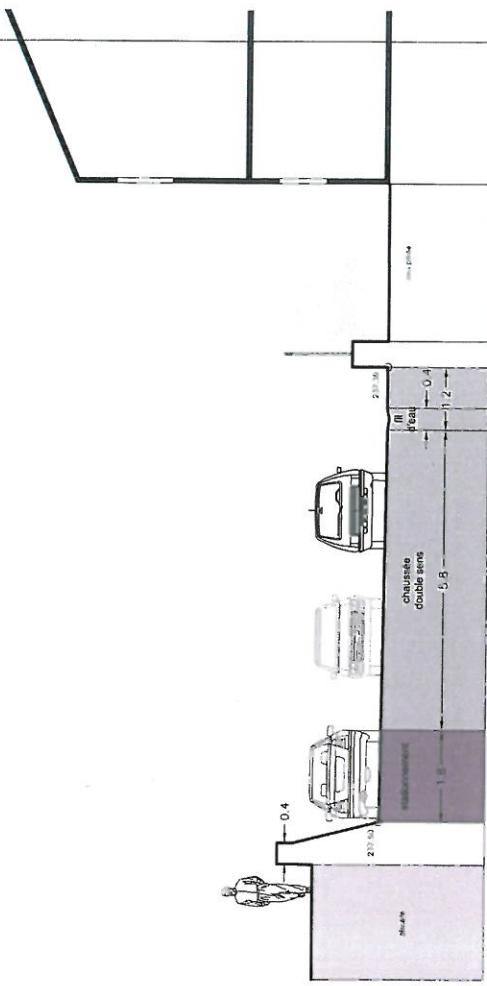
> SEQUENCE 3

- absence de trottoirs continu côté Est comme côté Ouest
- surfaces minérales dégradées
- gestion des containers
- clarification espace public / espace privé à renforcer
- réhausse du soutènement par des bacs

- aménager une circulation à sens unique
- créer des trottoirs continus et plus larges
- organiser le stationnement en long sur un seul côté
- requalifier l'avenue par des matériaux de qualité
- mettre en valeur le mur de soutènement
- étudier la plantation d'arbres d'alignement

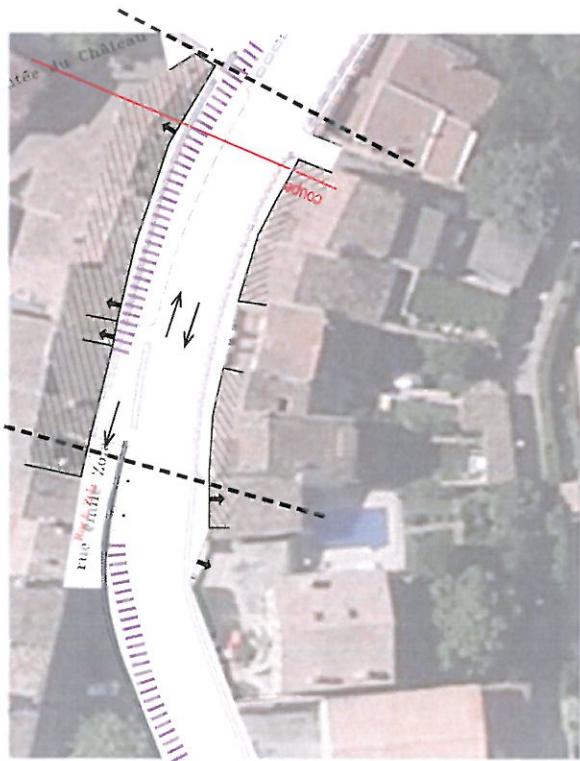
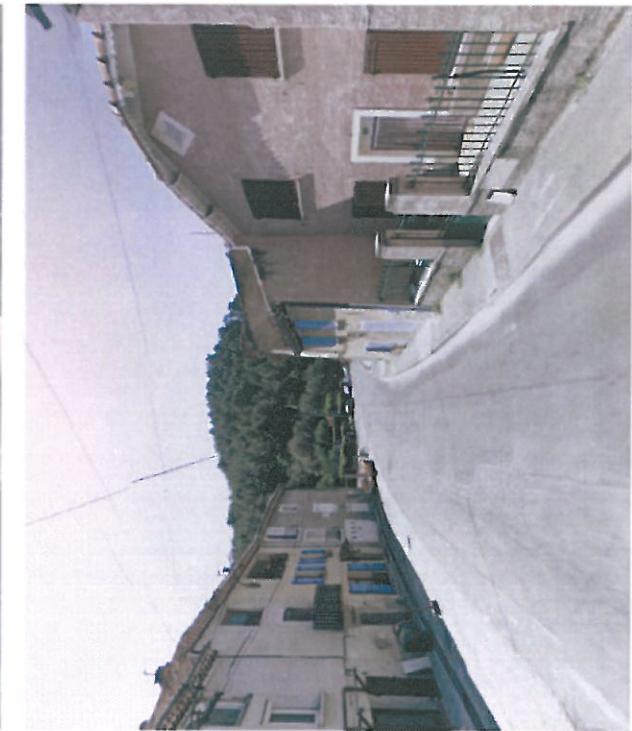
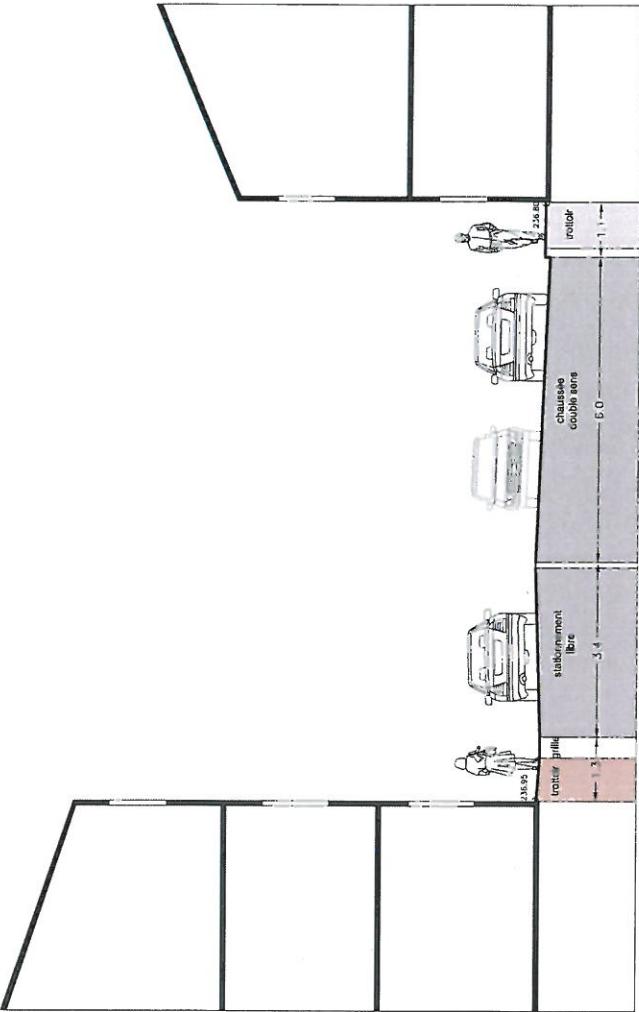
> SEQUENCE 4

- bat hétérogène et dégradé, alignement irrégulier
- trottoirs très étroits voire inexistant
- surfaces minérales dégradées
- seuils implantés en point bas

- Premières orientations**
- aménager une circulation à sens unique
 - créer des trottoirs continus et plus larges
 - organiser le stationnement en long
 - requalifier l'avenue par des matériaux de qualité
 - articuler la jonction de la rue Emile Zola avec l'avenue de la République
 - mettre en valeur le mur de soutènement
 - étudier la plantation d'arbres d'alignement
 - intégrer au projet la contrainte de gestion des eaux pluviales

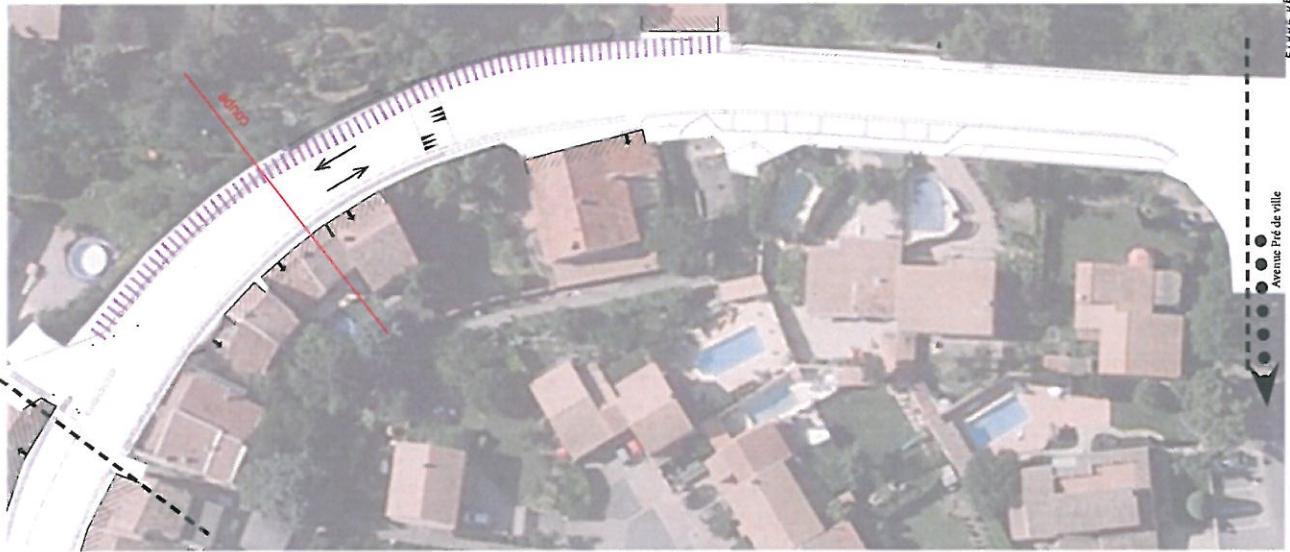
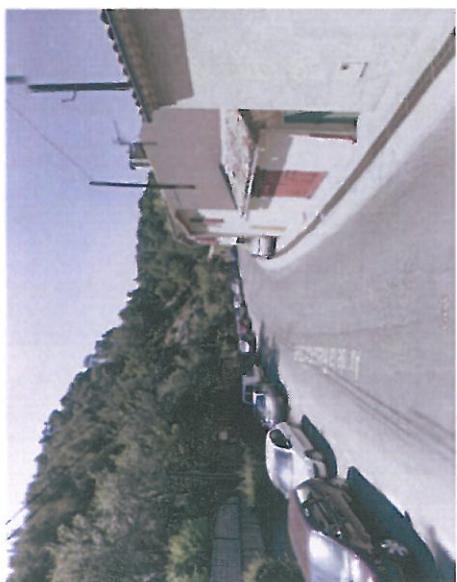
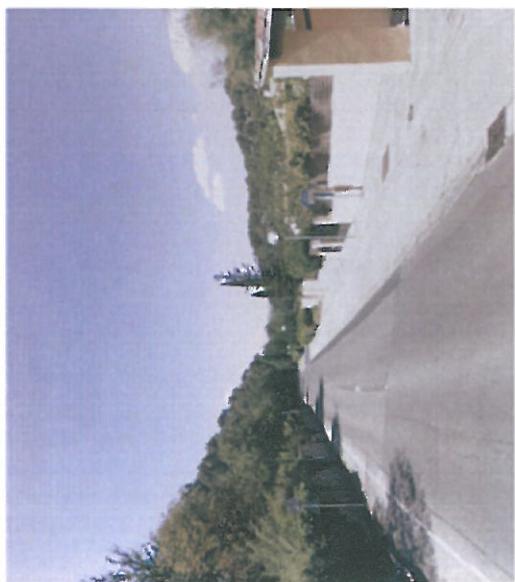
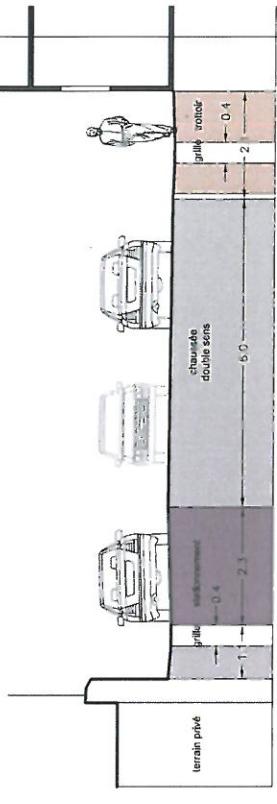
> SEQUENCE 5

- absence de trottoirs continu côté Est comme côté Ouest
- surfaces minérales dégradées
- gestion des containers
