## État des Lieux.

## Mobilier et signalétique.

## Entités Végétales.

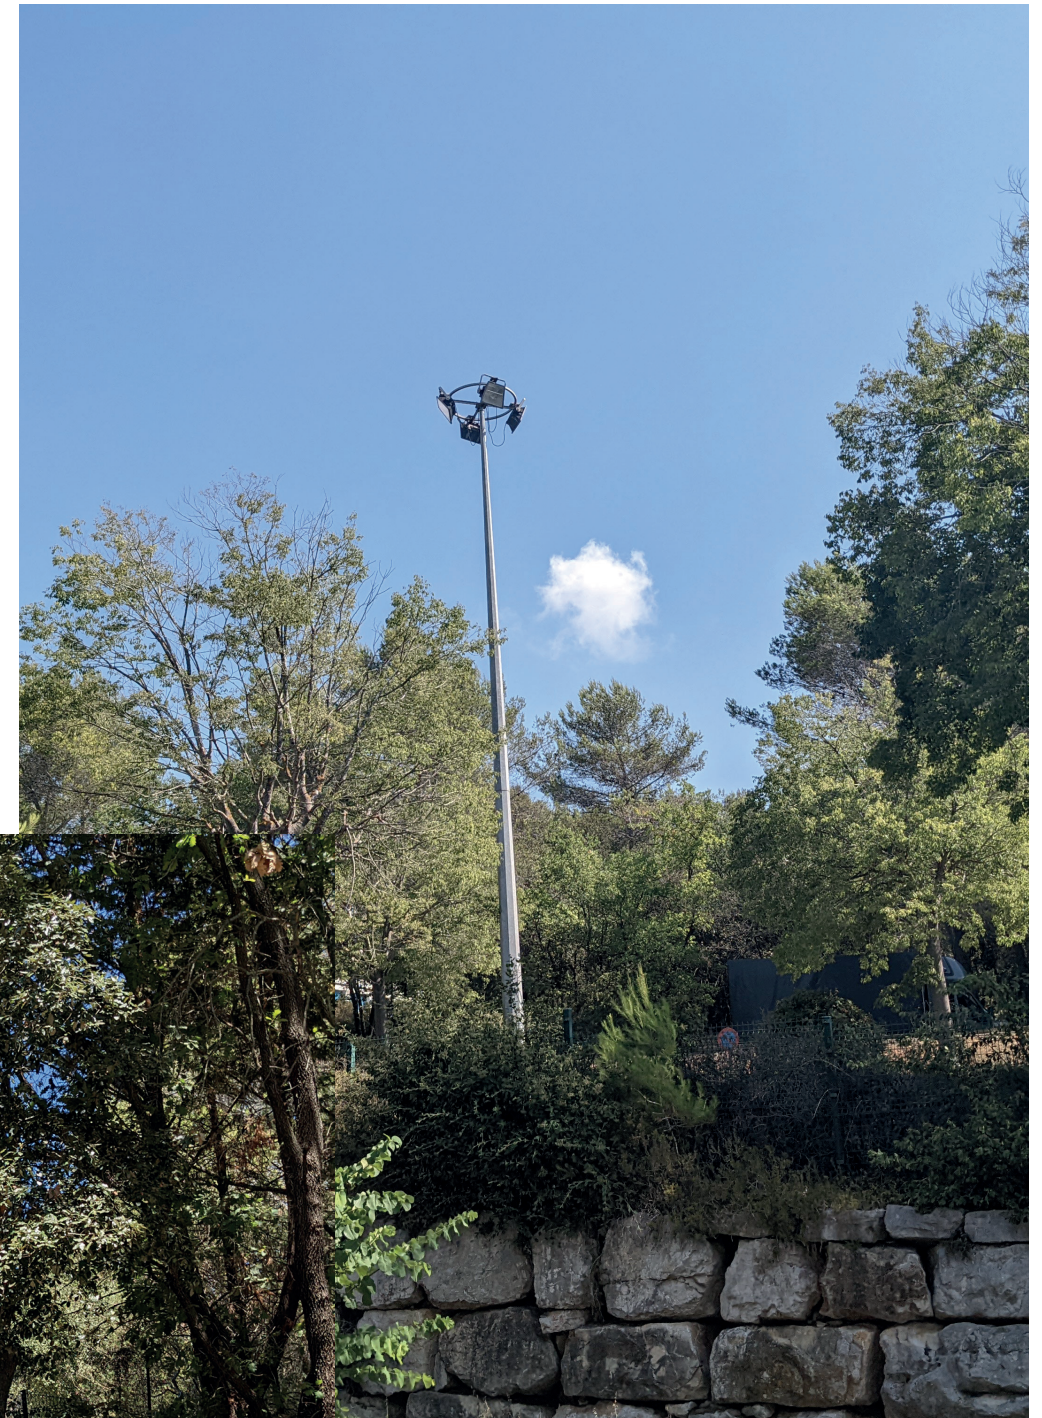
De même, l'éclairage présent est un éclairage urbain très visible (mâts de plusieurs mètres de hauteur) toujours dans un langage urbain. Cet éclairage n'est plus conforme aux préconisations écologiques car très consommateur d'énergie et perturbateur pour l'écosystème existant.

Photographie de l'existant.  
Mât d'éclairage.

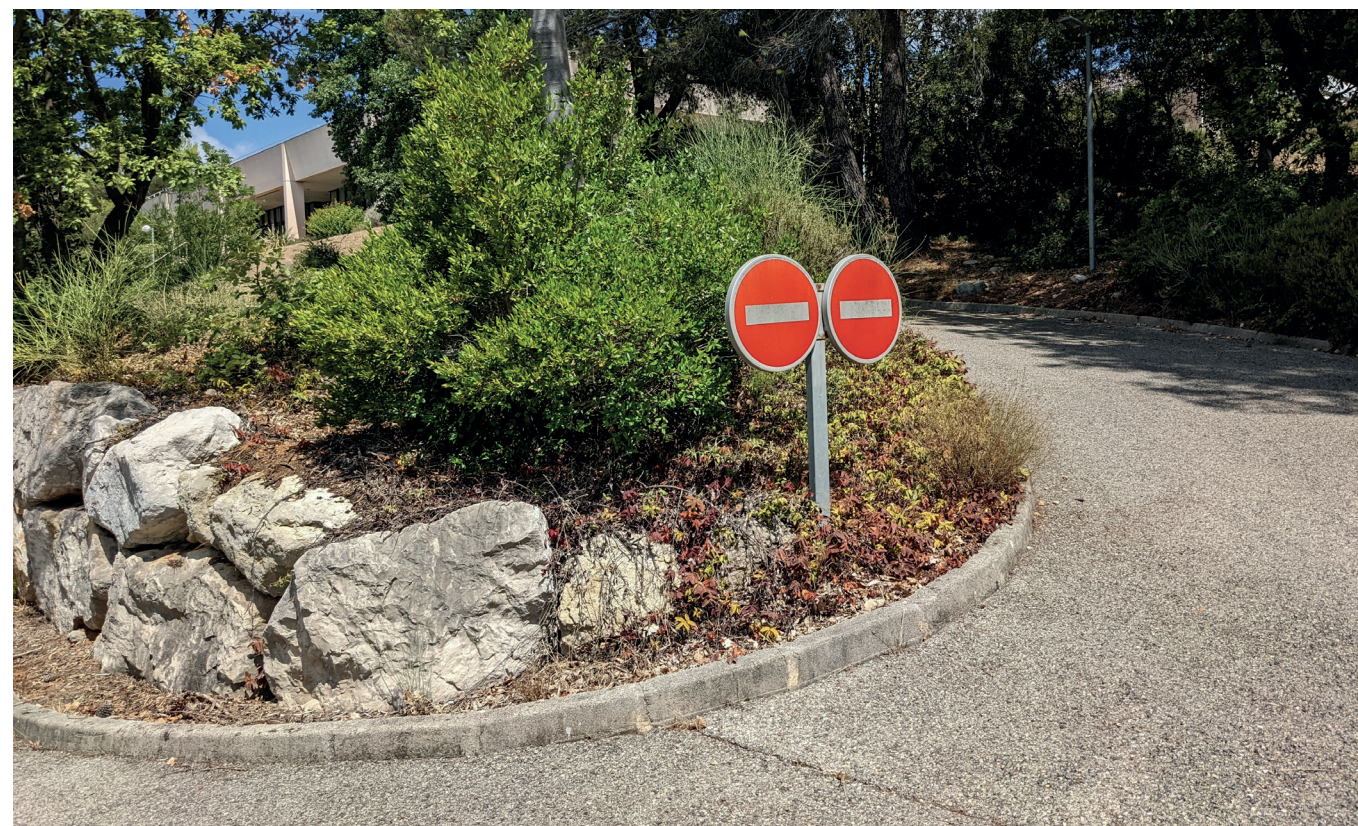
La signalétique au sein du site est très présente. Elle est à l'intention principalement des automobiles et réalisée avec un langage urbain (poteaux inox, couleurs voyantes...) ne permettant pas son intégration dans les espaces paysagers.

Les clôtures sont bien intégrées. La signalétique présente sur ces clôtures (panneaux rouges) annule ce travail d'intégration.

Photographie de l'existant.  
Signalétique.

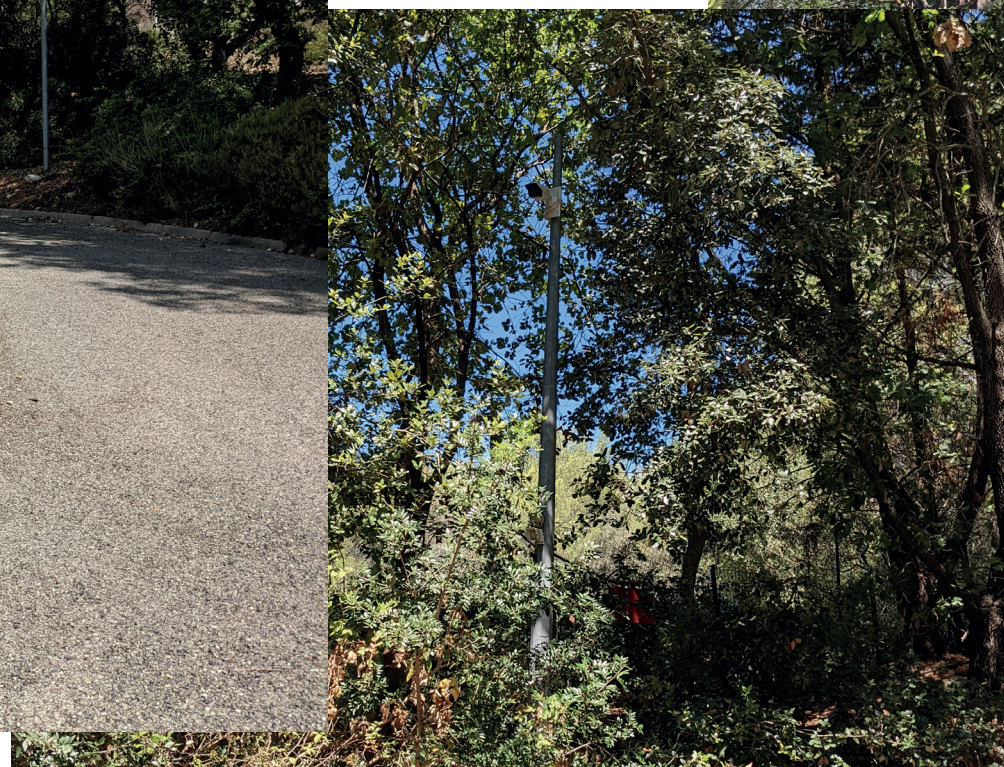
Les mâts des caméras présentent les mêmes défauts d'intégration.

Photographie de l'existant.  
Mât de caméra.

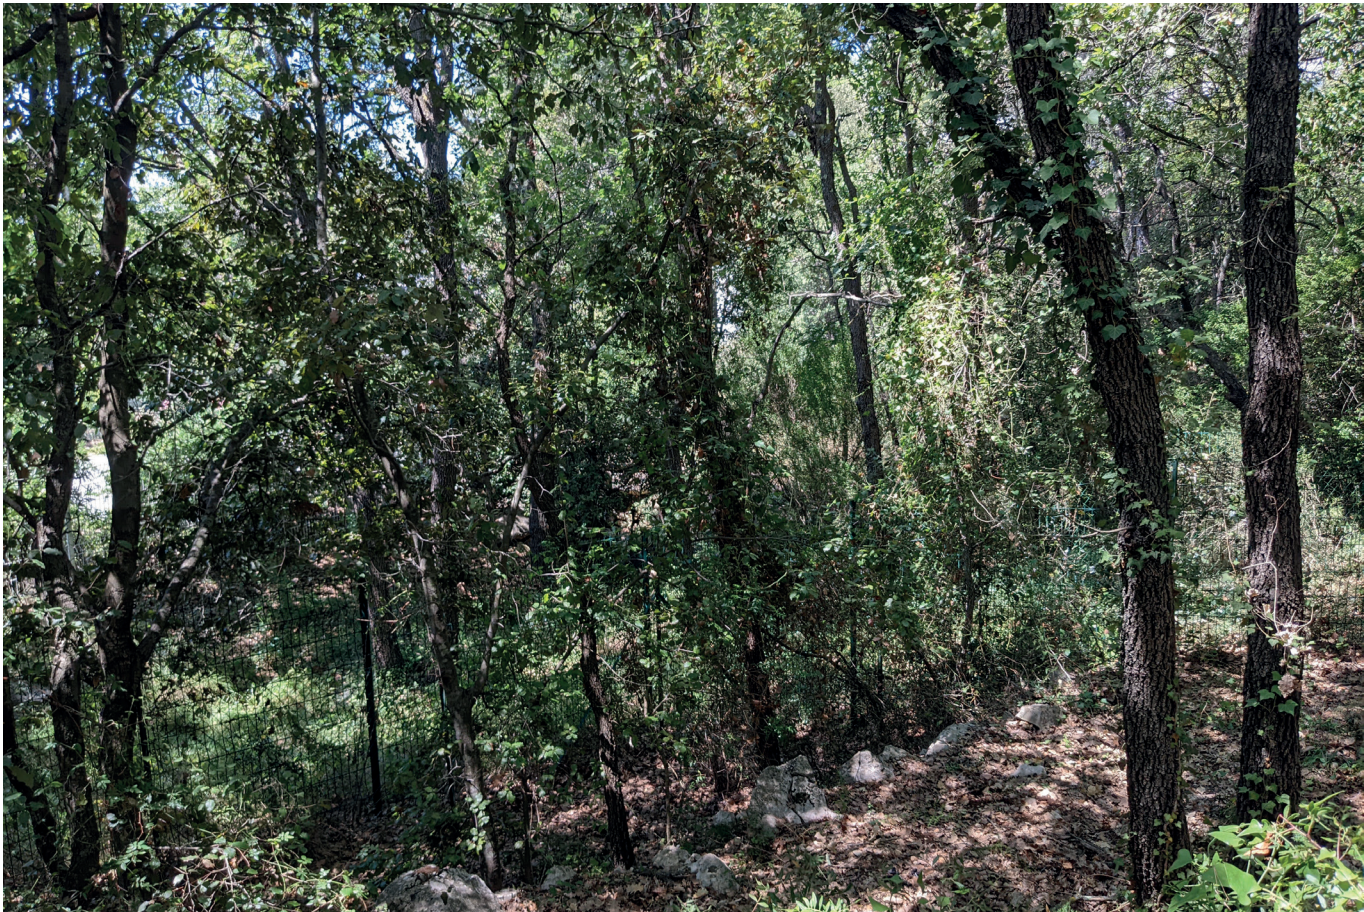
V1. Photographie de l'existant.  
Pinède Nord Est.

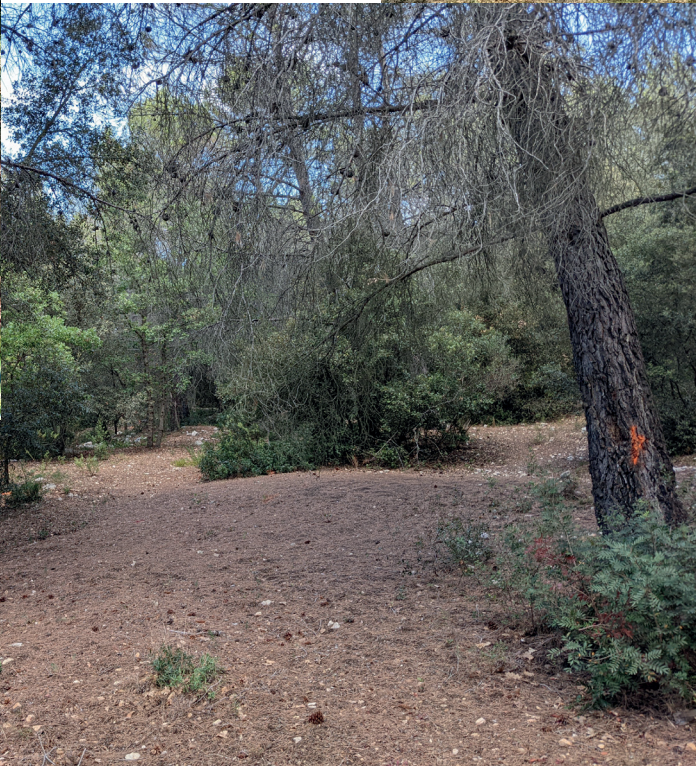
V2. Photographie de l'existant.  
Pinède Sud Est.

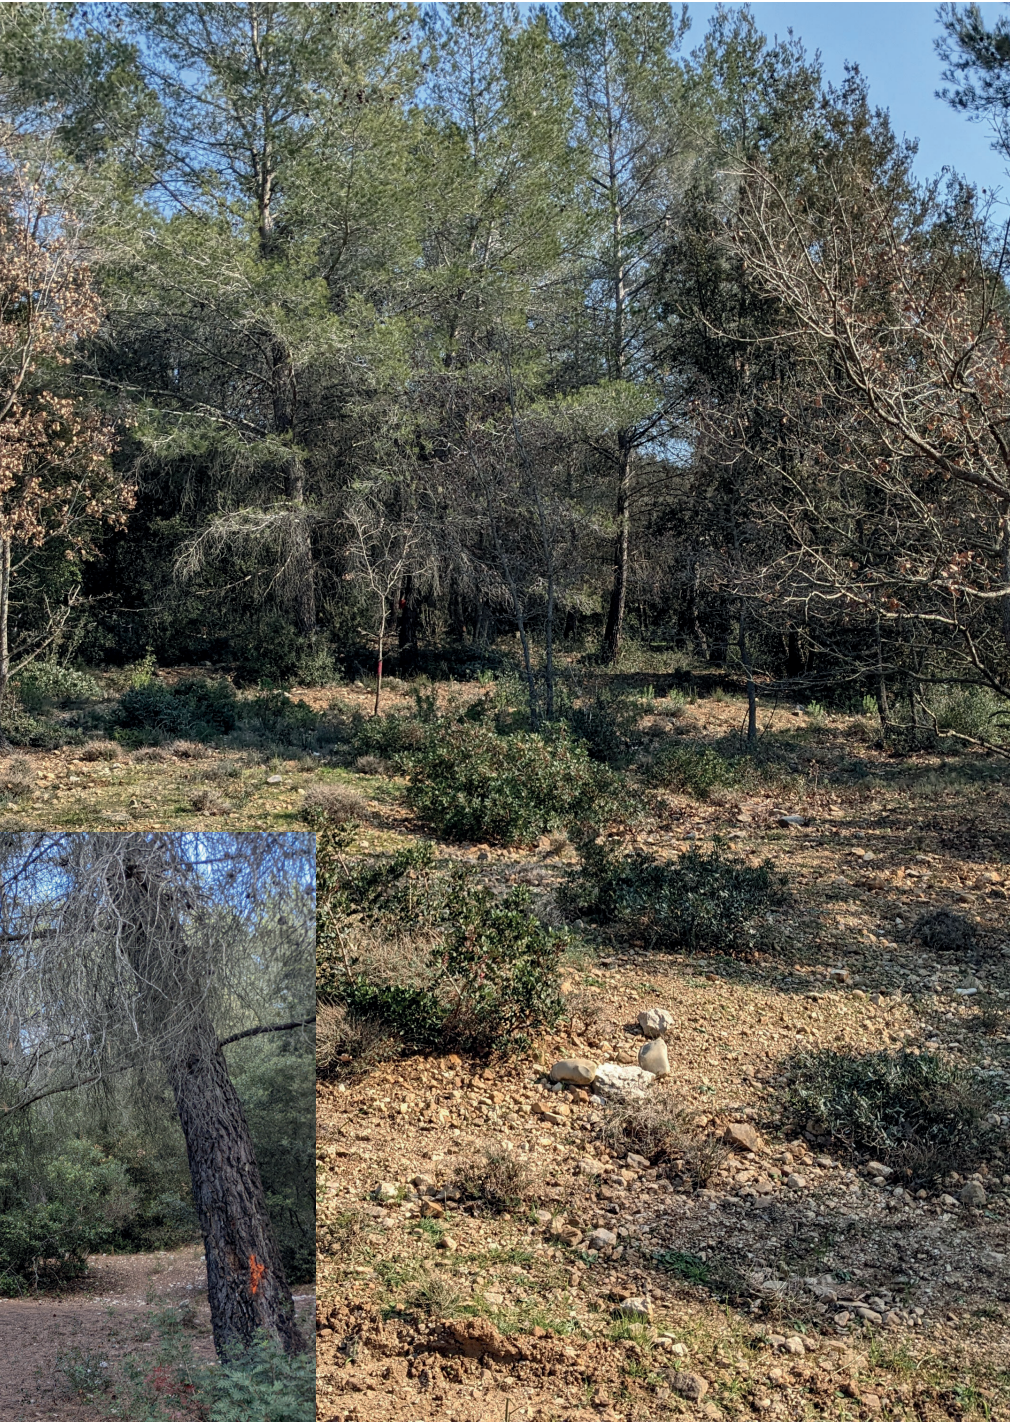
Une clairière est présente entre les bâtiments et la pinède Sud. Des chênes verts et chênes lièges en cépée de petites dimensions y sont présents.

V3. Clairière.
