## Structures Paysagères de proximité.

# État des Lieux.

# Analyse du projet architectural.

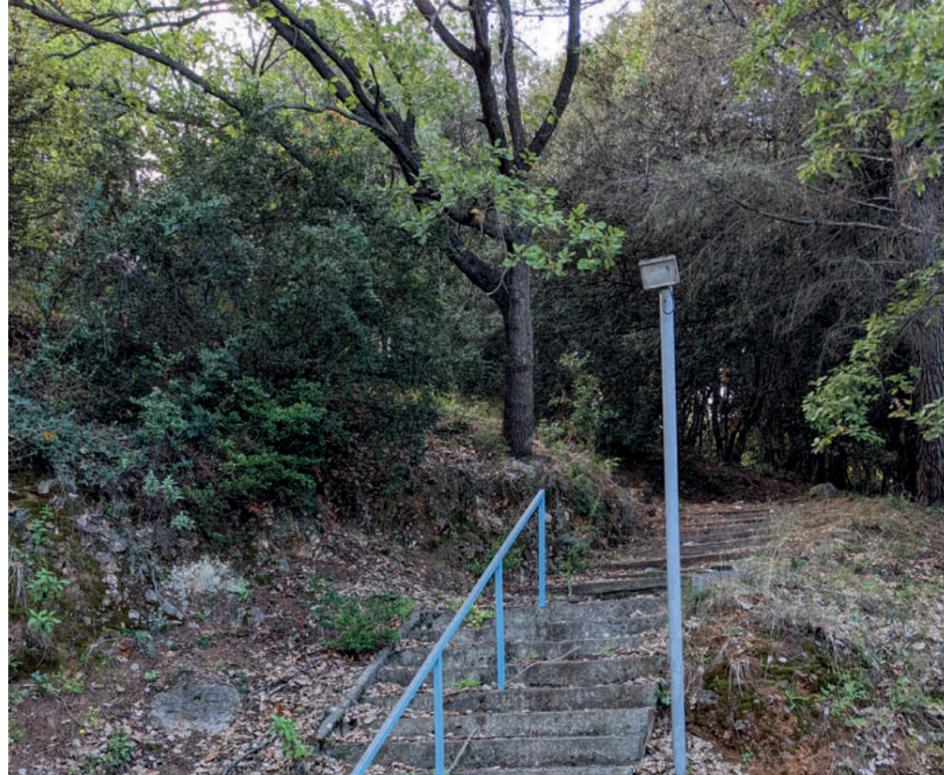
Un escalier permet de rejoindre la route des Crêtes légèrement au-dessus du Carrefour des Dolines depuis le parking Sud.

V4.  
Vue de l'escalier  
d'accès à la route des  
Crêtes.

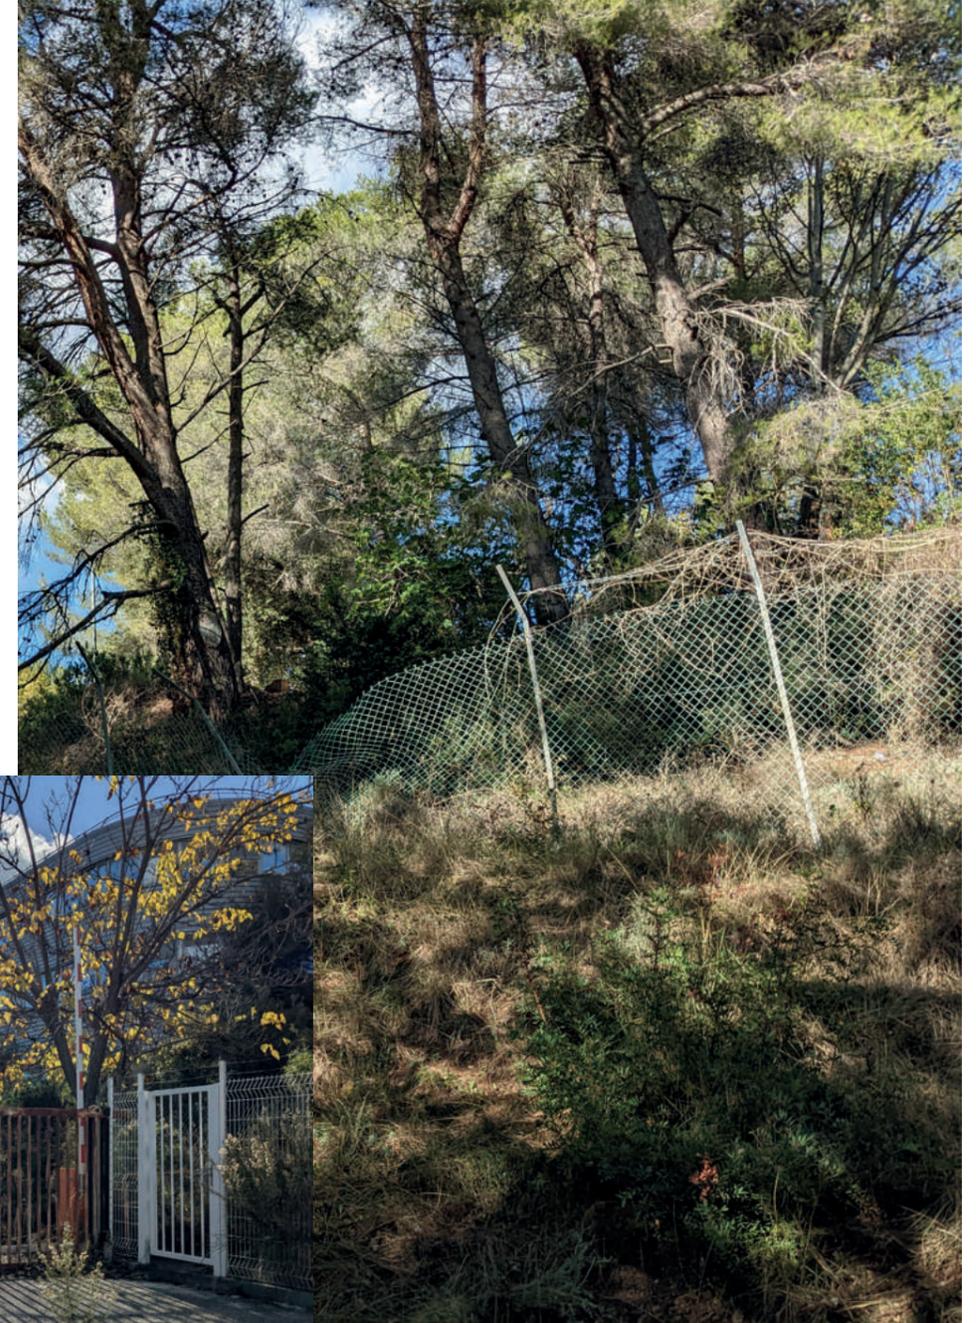
Le site de projet possède 2 rangs de clôtures dont l'intégration est faible lorsque que la végétation est peu présente en raison de sa teinte et de sa brillance).

Un premier périmètre autour des bâtiments et des voies internes, le second autour des zones de stationnements. Ces clôtures en métal galvanisé simple torsion à maille losange de 2m de hauteur sont parfois surmontées de fil de fer barbelé.

V3. Photographie de l'existant.  
Clôture.

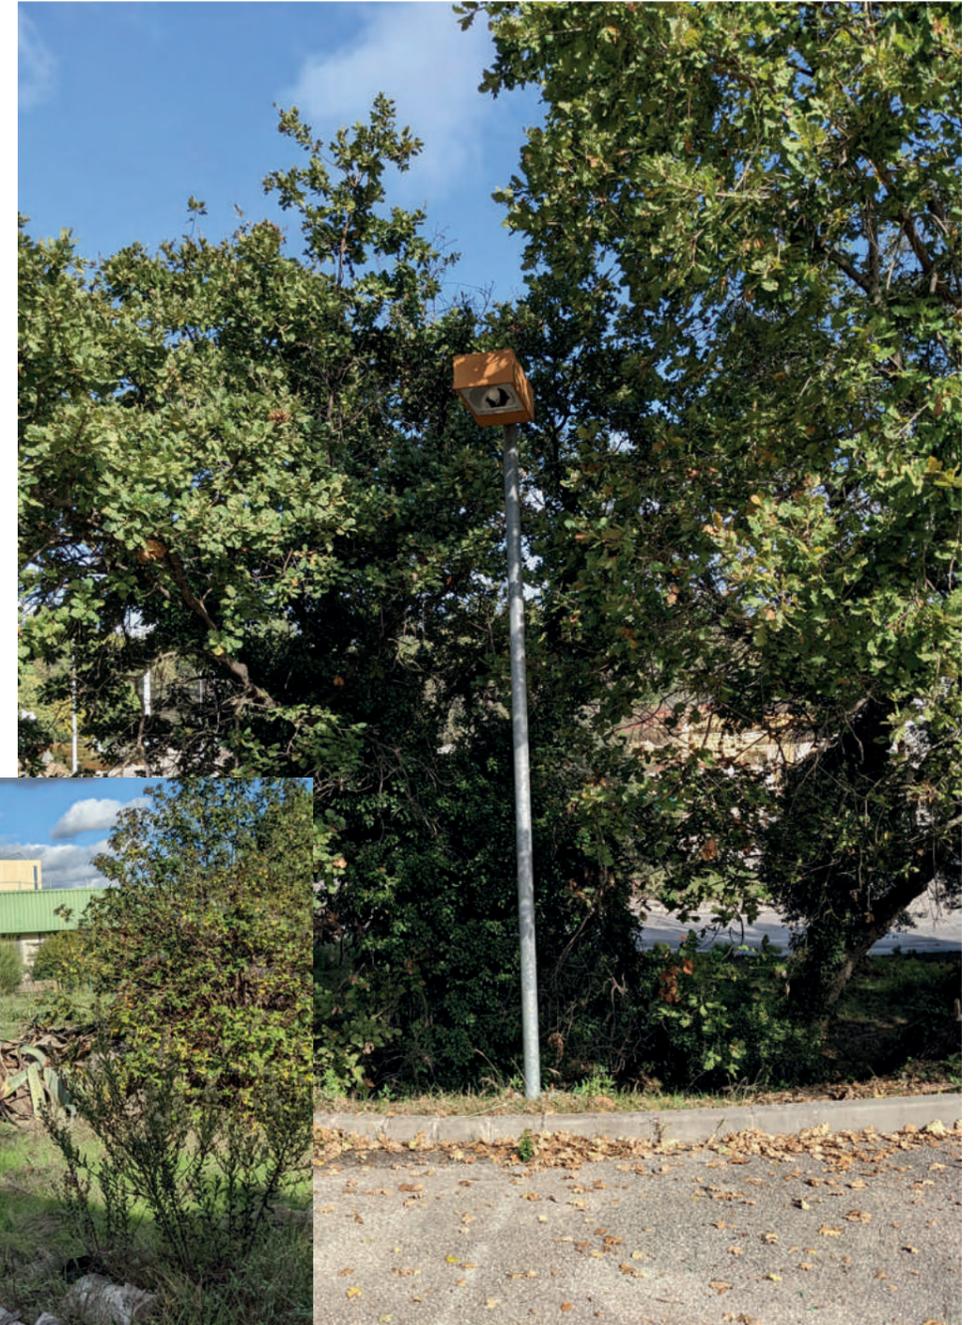
L'éventail des styles de produits y est vieillissant, large et manquant d'uniformité et d'intégration paysagère.

Photographie de l'existant.  
Mât d'éclairage.

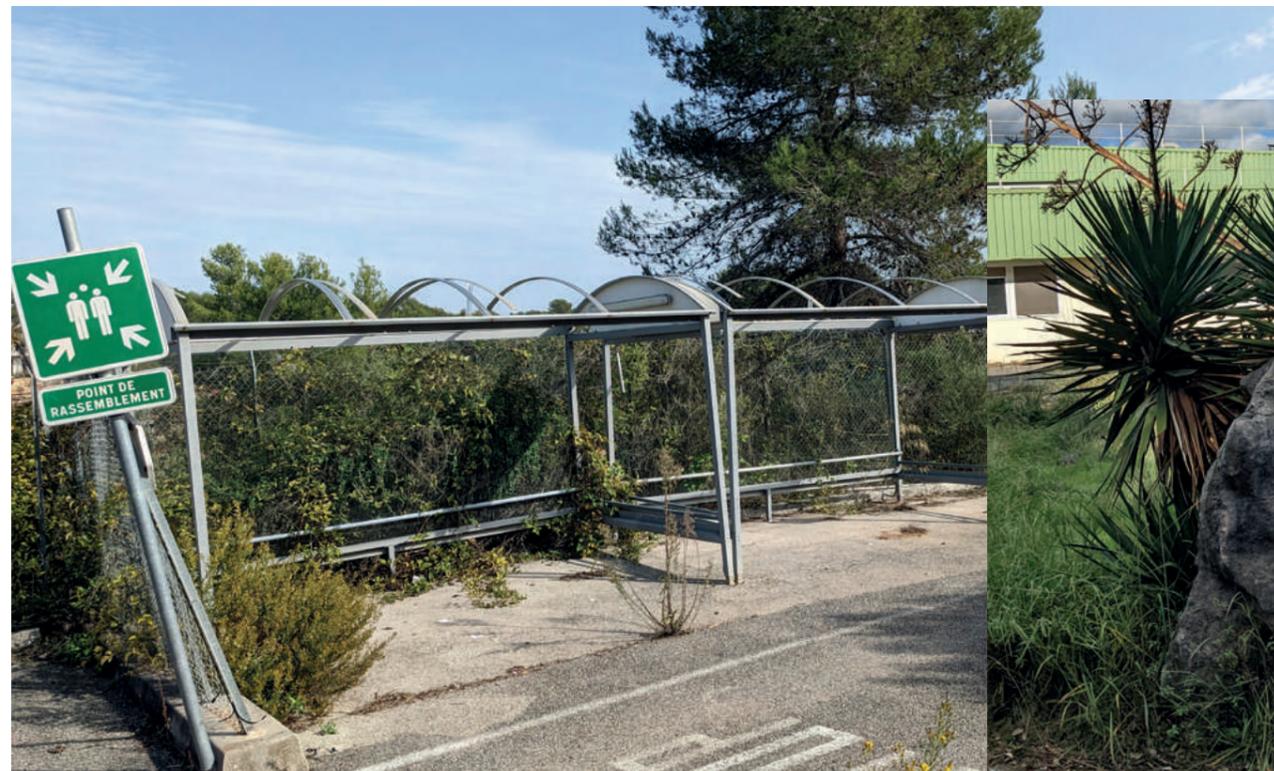
Photographie de l'existant.  
Abris 2 roues.

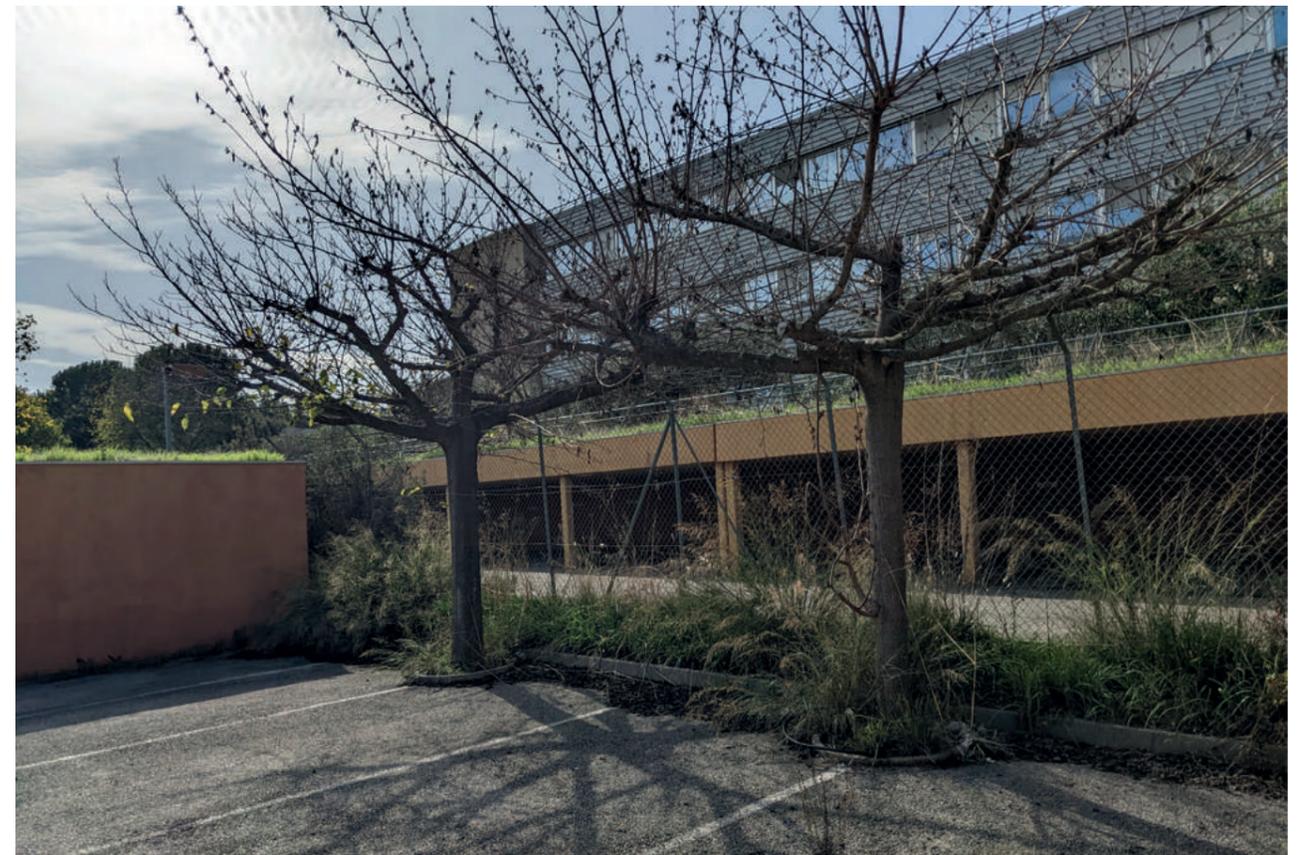
V6. Photographie de l'existant.  
Mûriers (morts) accompagnant les stationnement Est.

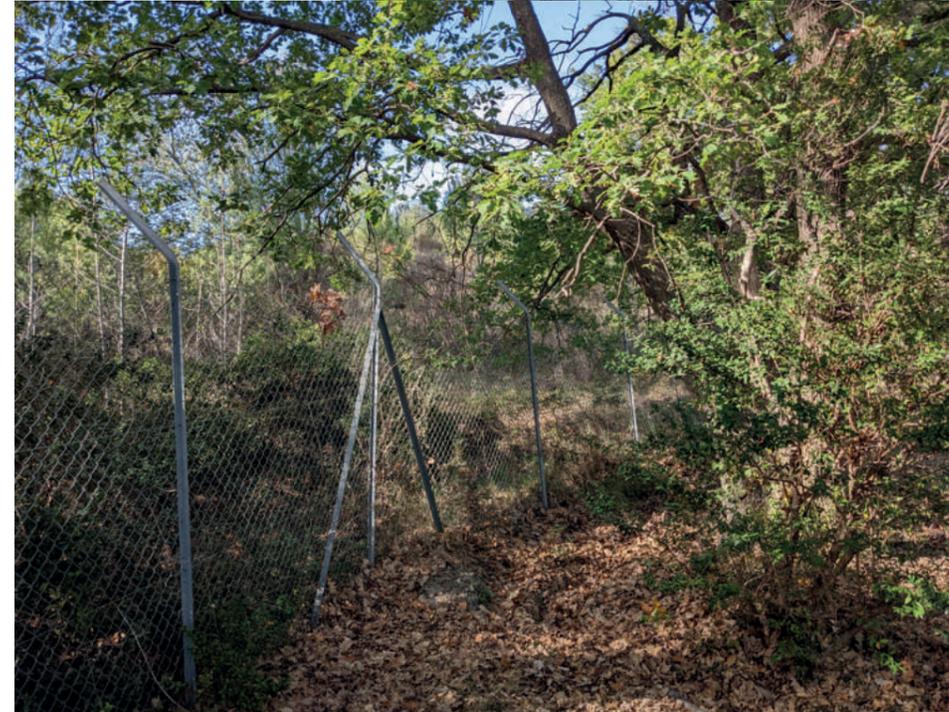
A l'intérieur du site cette pinède est bien entretenue, la strate arbustive débroussaillée. Derrière le grillage de clôture, la forêt est difficilement pénétrable (énormément de salsepareille). Aucun entretien ni de débroussaillage n'ont été effectués depuis longtemps impliquant un fort risque vis-à-vis des feux de forêts.

V8. Photographie de l'existant.  
Pinède Ouest.

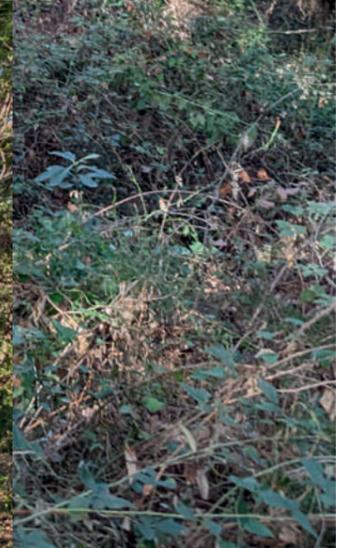
Il en est de même pour la pinède Est longeant la route des Crêtes dont la majeure partie n'est pas entretenue.

V9. Pinède Est

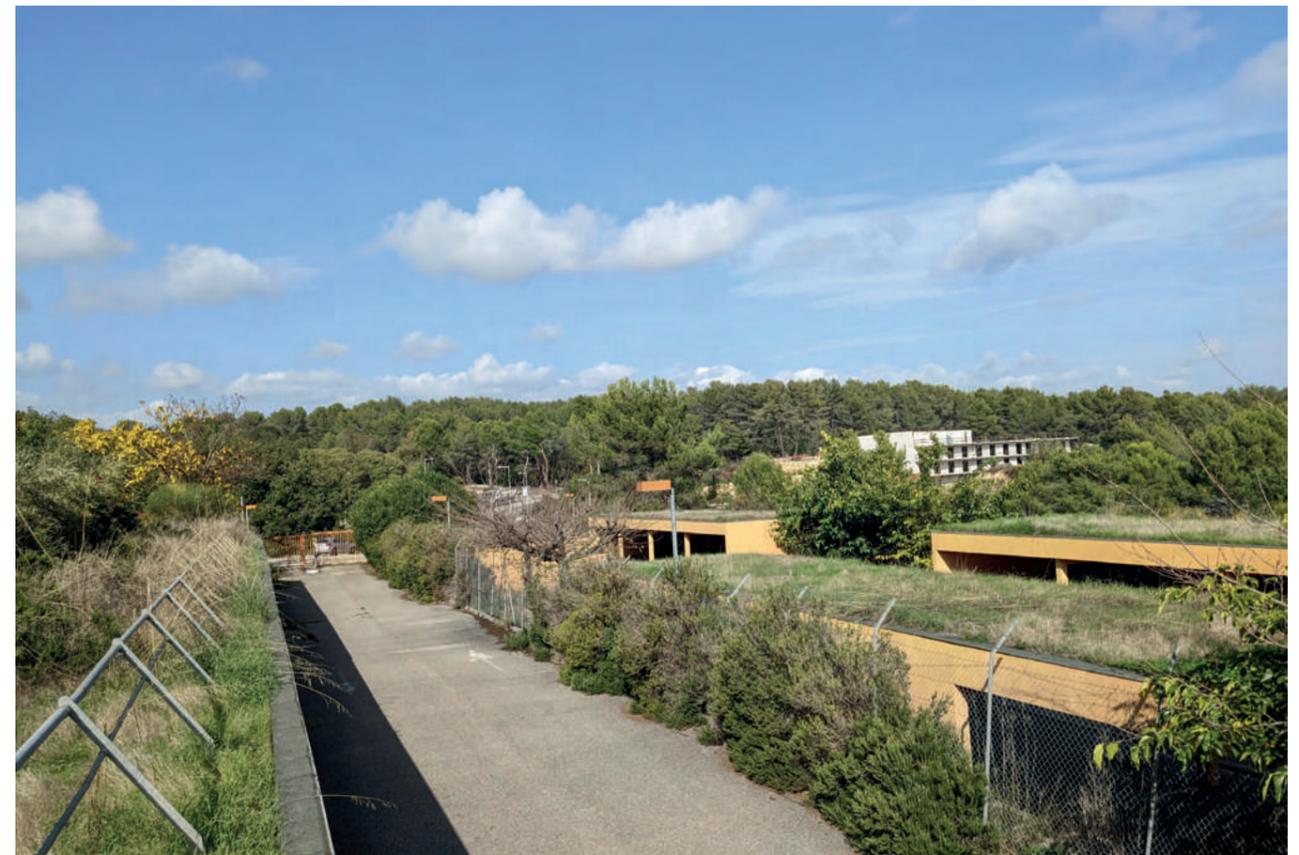
Le long de la façade Est une végétation méditerranéenne et acclimatée permet l'accompagnement jusqu'à l'entrée du bâtiment. On y retrouve des oliviers et des lantaniers entre autres. Les toitures des couvertures des zones de stationnement extérieur sont plantées d'adventices.

V12. Photographie de l'existant.  
Toitures plantées.
