Proposition d'actions pour la restitution des corridors biologiques

Déclinaison
sur le secteur N°6 « mont Aurélien »

N°58-SEPTEMBRE 2024

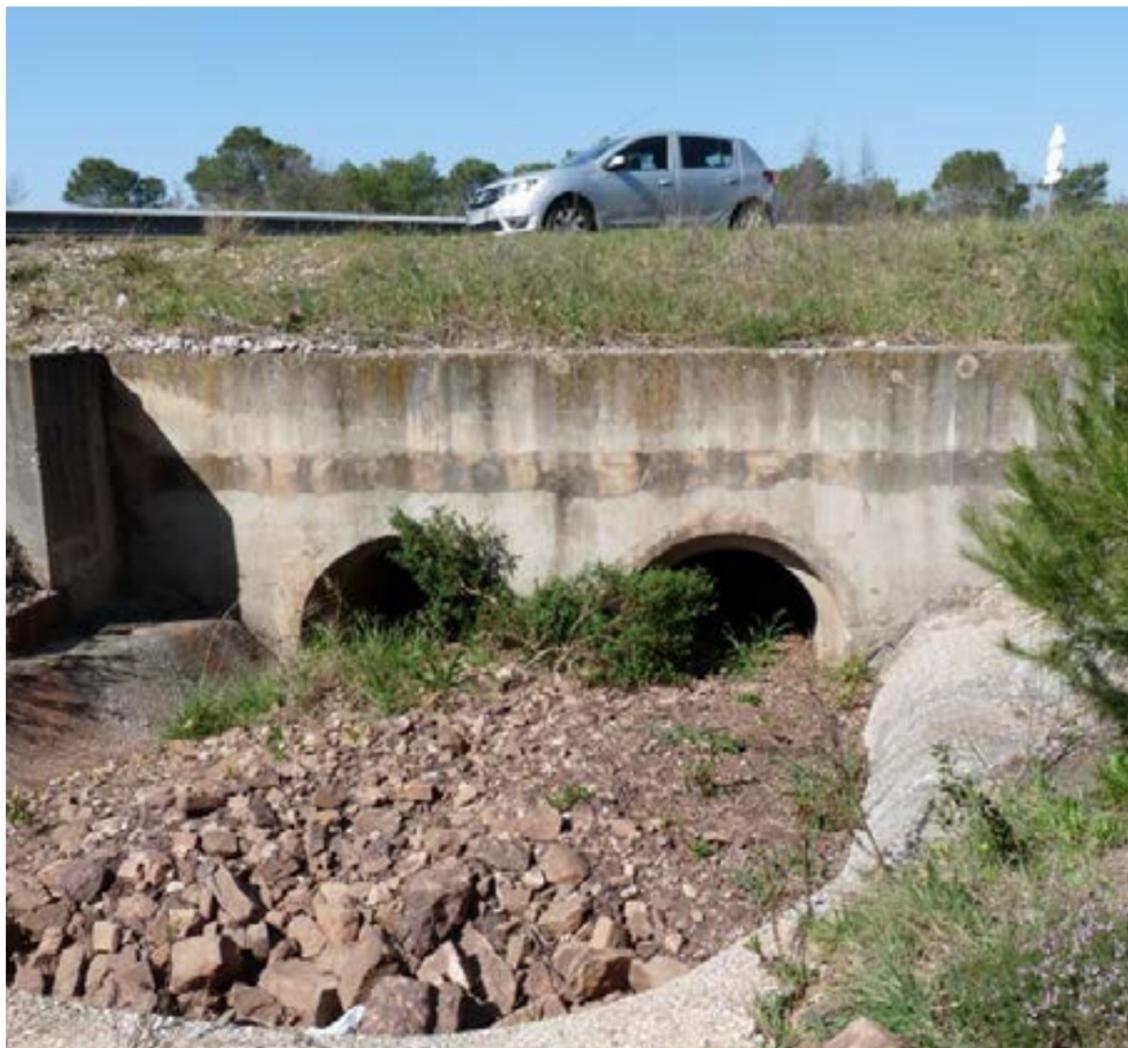
Buses ayant perdues un tiers de leurs hauteur utile par engrèvement © Micaël GENDROT

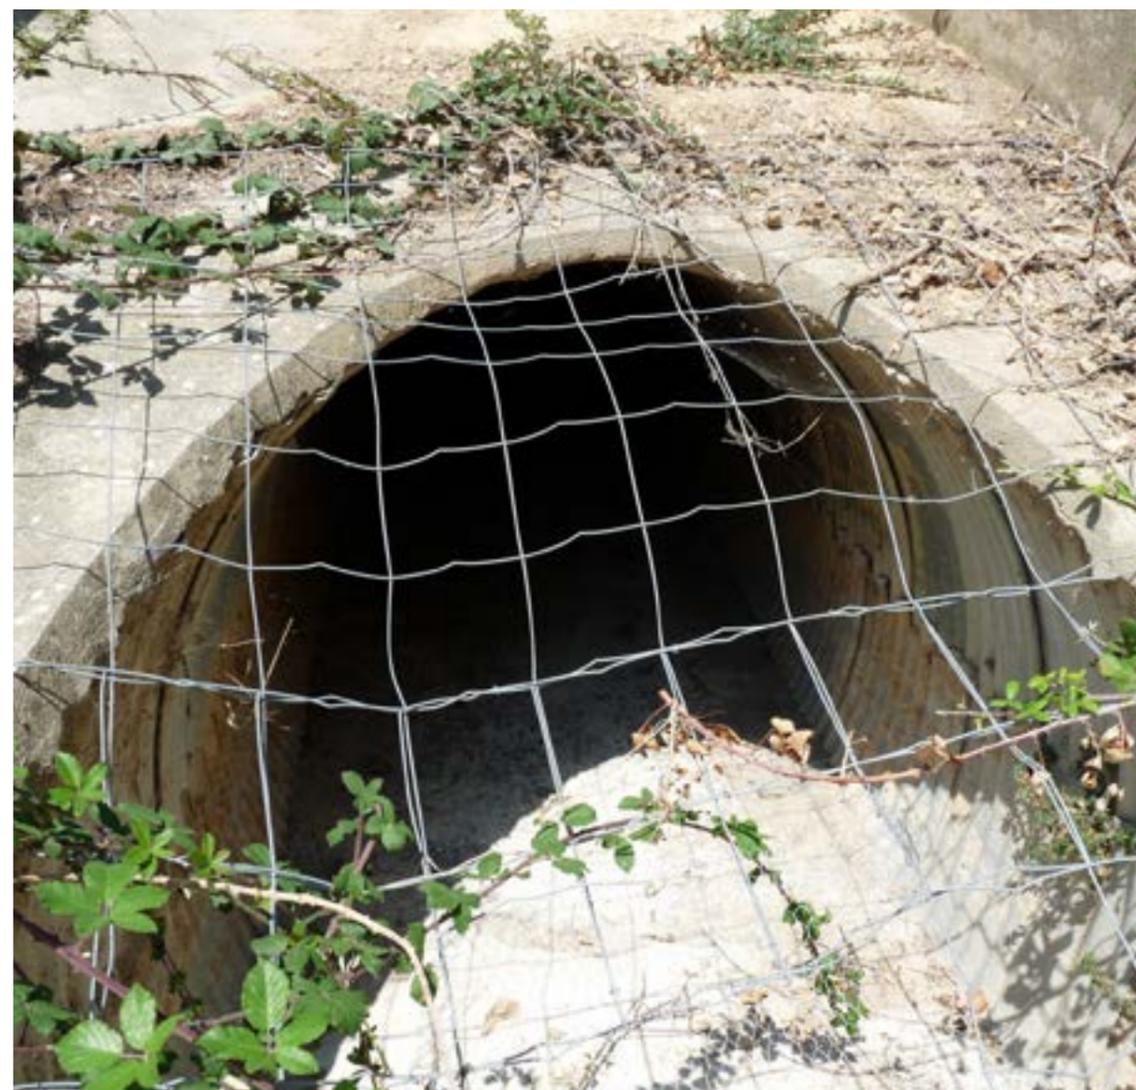
Buse parfaitement fonctionnelle pour la faune malheureusement condamnée par un grillage © Micaël GENDROT

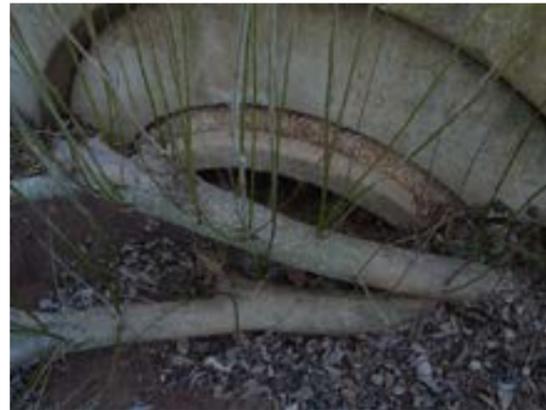
La clôture autour de cet ouvrage est fortement dégradée et n'est pas imperméable pour la faune.

Entrée nord obstruée par la terre © Micaël GENDROT

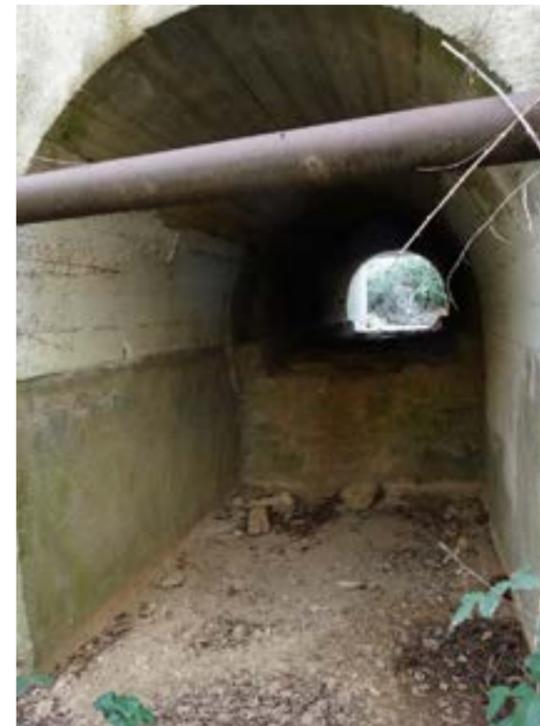
Marche de 1m de haut à la sortie en aval de l'ouvrage n°2 © Micaël GENDROT

Pour que l'ouvrage puisse être utilisé par la faune il est envisageable de poser une rampe pour permettre à la faune de franchir la marche. Côté cours d'eau (à l'est), le mur de soutènement de la route constitue un ouvrage qui a pour effet de canaliser les animaux vers l'ouvrage sous voie. Ce n'est pas le cas de l'autre côté de la route, où le talweg est peu marqué. Compte-tenu de la présence de chemins privés à l'amont, il n'est pas possible de mettre en place un dispositif de type clôture pour canaliser la faune.

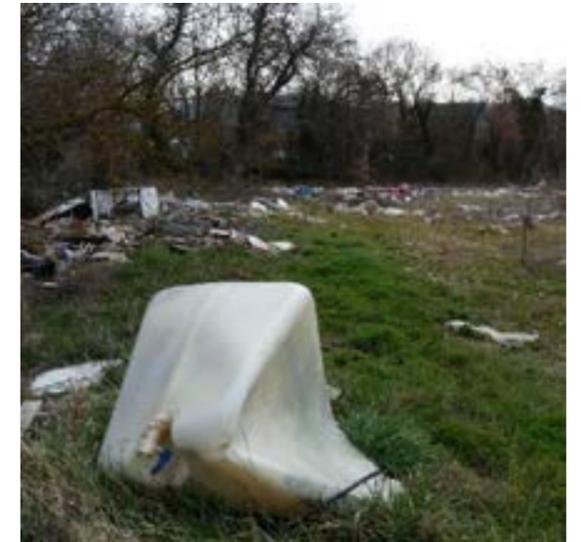
Décharge sauvage © Micaël GENDROT

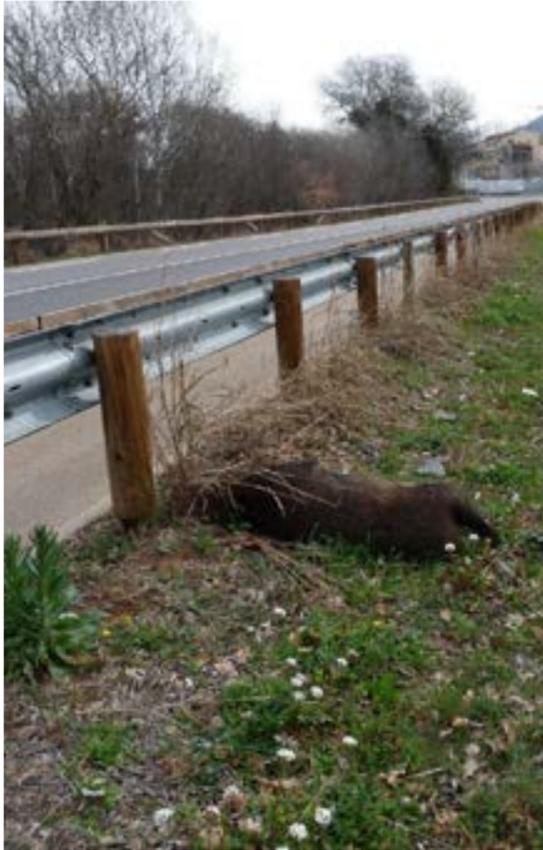
Sanglier fraîchement percuté, retrouvé en bordure de la RDN7 à proximité de l'ouvrage n°3 © Micaël GENDROT

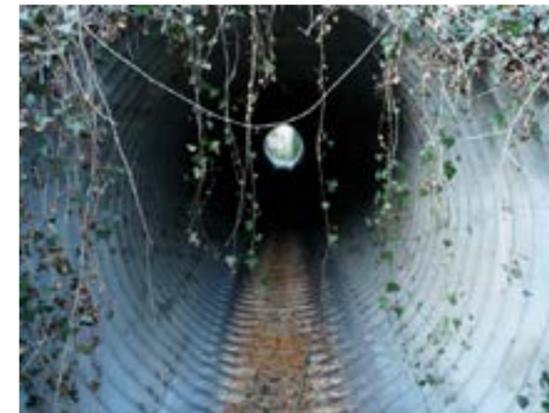
Il s'agit d'une buse à cuvelage métallique (buse Armco) de 2 m de diamètre. Au sol, le cuvelage de la buse se remplit d'eau et présente des signes de corrosion. Les ondulations du cuvelage au sol peuvent gêner le passage des animaux à sabots. L'ouvrage est entouré de vignes, de fourrés, d'une pinède et au nord par une petite phragmitaie se développant en fond de fossé. Des coulées en direction de l'ouvrage ont été observées ainsi que des traces de sangliers à proximité. Cet ouvrage possède une bonne fonctionnalité hors période de crue.

Cuvelage métallique qui rouille sur le fond de l'ouvrage n°11 © Micaël GENDROT

- Suivi du déplacement des animaux dans l'ouvrage, en particulier pour statuer si les animaux à sabots sont gênés par les ondulations du cuvelage. Dans ce cas de figure déposer un lit de matériaux sur le fond de la buse afin que le cuvelage ne soit plus un obstacle pour les animaux à sabots, ce traitement peut aussi être réalisé avec un bétonnage du fond dans le cas d'une opération de reprise de la corrosion ;
- Création d'une marche de 10 cm de haut à l'aval de l'ouvrage afin que les sédiments ne soient pas systématiquement emportés ;
- Terrassement de la sortie nord de l'ouvrage afin de la rendre plus praticable.
