Restauration de l'Aqueduc de Roquefavour (Ventabren, 13)

Mise en œuvre des mesures d'évitement, de réduction et de compensation en faveur de la biodiversité

Application des mesures écologiques / Audit n°6

Référence : 2103-398-Audits-GIRARD-Roquefavour-CR-6A

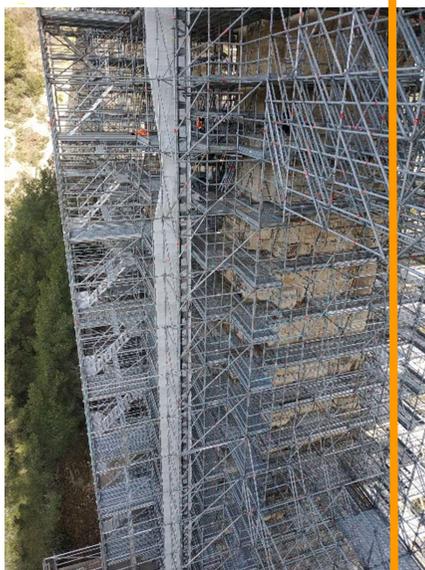
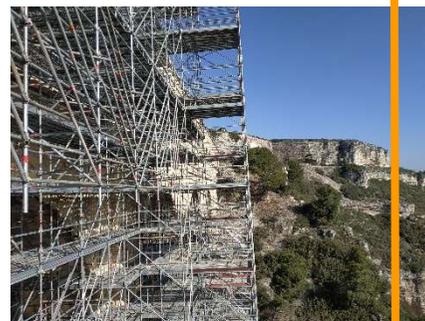
Après contrôle des niveaux supérieurs des piles 3 et 4, plusieurs anfractuosités, fissures ou cavités ont été relevées sur ces piles. Les gîtes potentiels sont principalement constitués de fissures découlant de l'usure des joints entre les parements. Néanmoins, peu d'entre elles présentaient une réelle potentialité de gîte pour des chiroptères. Aucun individu n'a d'ailleurs été observé. Au total, 49 obturations ont été opérées (respectivement 25 sur la pile 3 et 24 sur la pile 4° à l'aide de papier et de carton).

Jointes dégradées obturées à l'aide de journal et de papiers.

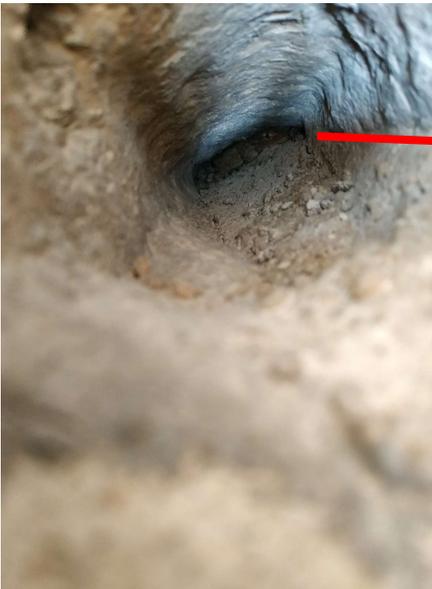
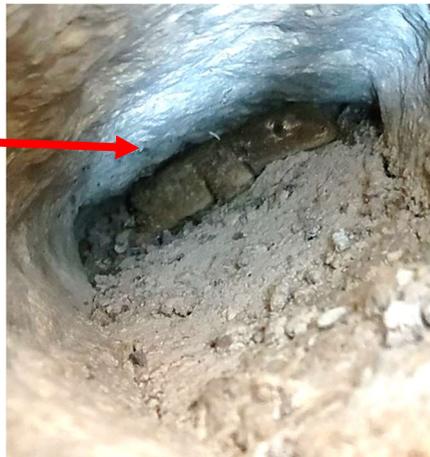
Tarente de Maurétanie au fond d'une cavité qui sera préservée

Six Tarente de Maurétanie ont également été observées entre des parements et/ou au sein de cavités qui ne seront pas comblées. Les individus identifiés entre les pierres de parement, dans des interstices dont le comblement est prévu, ont pu être sortis de leur gîte avant comblement.
