## Restauration de l'Aqueduc de Roquefavour (Ventabren, 13)

Mise en œuvre des mesures d'évitement, de réduction et de  
compensation en faveur de la biodiversité

### Application des mesures écologiques / Audit n°7

Référence : 2104-398-Audits-GIRARD-Roquefavour-CR-7A

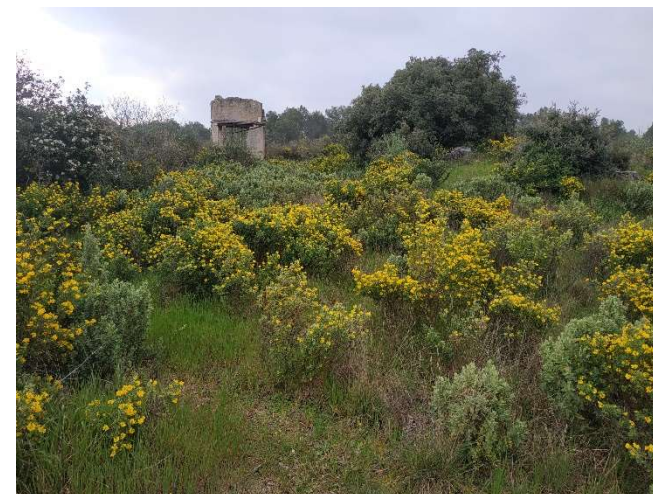
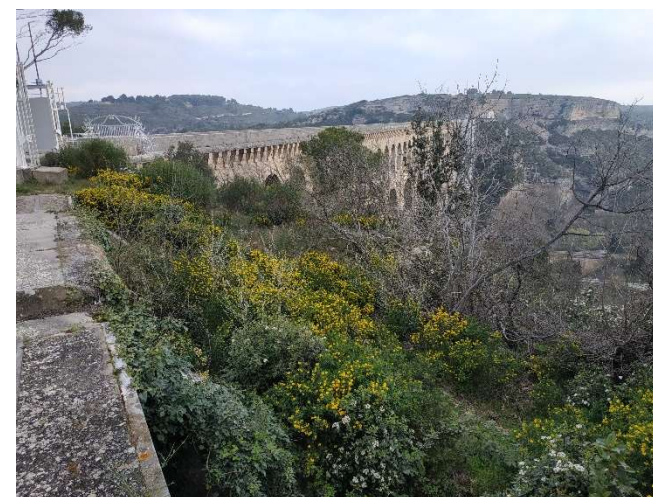
**Zones faisant l'objet du débroussaillage**

Le débroussaillage au niveau de la culée Sud n'avait pas encore été réalisé et devait l'être avant la saison d'été 2021 en rapport au risque incendie et ce, durant la période automne/hiver. Ce débroussaillage comprend la BDS de la piste d'accès DFCI (environ 900m) ainsi que l'OLD de la culée Sud et devait s'étaler sur une période de 3 semaines environ. A ce jour, ces travaux n'ont pas été réalisés, et la date est à présent trop tardive par rapport aux calendrier écologique (période sensible à partir du 1<sup>er</sup> avril) pour qu'ils soient réalisés. Il a donc été convenu que seul le débroussaillage de l'OLD de la culée Sud nécessitant 1 à 2 jour de travail (zones plates de chaque côté de la culée et talus de bord de piste sur environ 50 m) serait réalisé. Un contrôle sur le terrain a été réalisé en compagnie de X. Maixant de la SCP afin de définir les modalités de débroussaillage. Le secteur concerné ne présentait pas d'enjeu écologique particulier (pas d'arbre gîte notamment) et il a seulement été convenu de ne pas débroussailler à moins de 10 cm dans les zones ouvertes pouvant accueillir une flore remarquable (mais non protégée). Les autres travaux (BDS) devront attendre la période favorable pour être réalisés (à partir d'automne 2021).

Le débroussaillage de l'OLD de la culée Sud et de la BDS de la DFCI qui permet son accès n'a pas été réalisé mais celui sur l'OLD a été programmé pour la journée du 29/03/2021 (voir paragraphe précédent M3). Un contrôle de la présence d'arbres gîte potentiels a été réalisé et aucun arbre d'intérêt n'a été relevé sur la zone concernée.

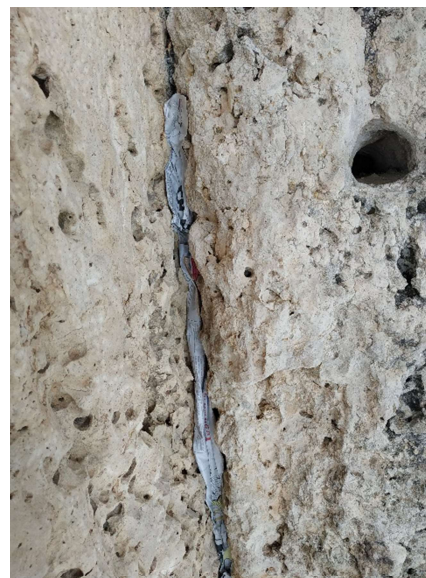
Après contrôle des niveaux supérieurs de la pile 2 et de la travée 3, plusieurs anfractuosités, fissures ou cavités ont été relevées sur ces piles. A l'instar des contrôles précédents, les gîtes potentiels comprennent des fissures découlant de l'usure des joints entre les parements. Encore une fois, peu d'entre elles

présentaient une réelle potentialité de gîte pour des chiroptères. Aucun individu n'a d'ailleurs été observé. Au total, 11 obturations ont été opérées.

**Joints dégradés obturés à l'aide de journal et de papiers.**

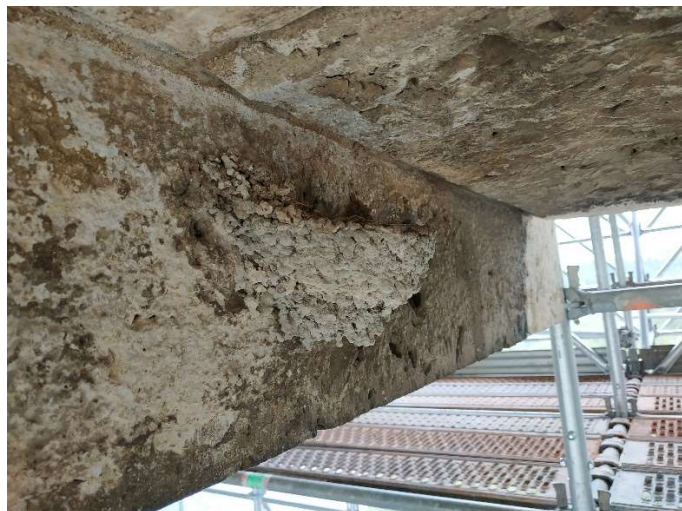
Un nid d'Hirondelle de rochers a été observé sous la voûte de la travée 3.

Nid d'Hirondelles de rochers sous la voûte de la travée 3.
