## Restauration de l'Aqueduc de Roquefavour (Ventabren, 13)

Mise en œuvre des mesures d'évitement, de réduction et de  
compensation en faveur de la biodiversité

### Application des mesures écologiques / Audit n°11

Référence : 2111-398-Audits-GIRARD-Roquefavour-CR-11A

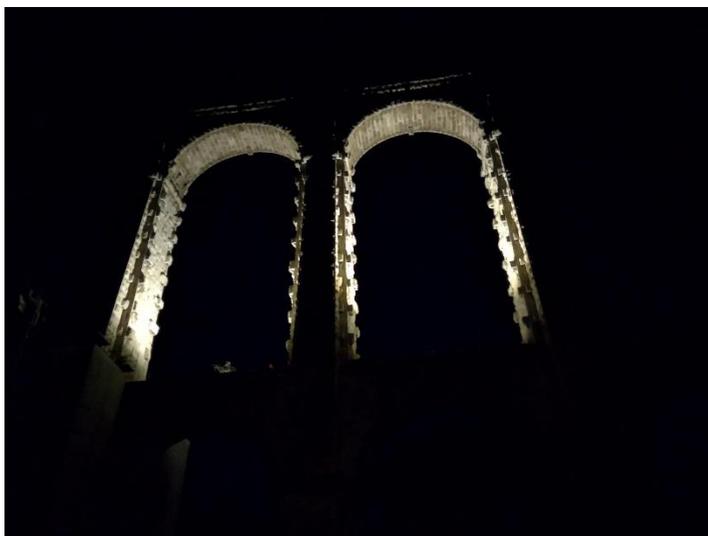
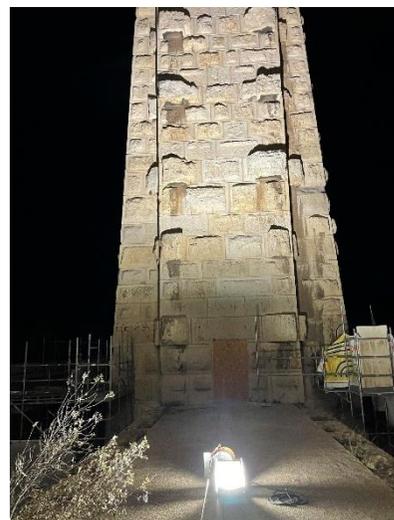
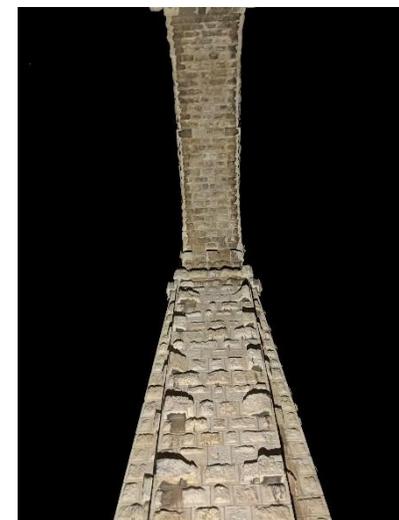
La pose des projecteurs (voir photos ci-dessous) s'avère tout à fait satisfaisante. Le modèle choisi possède une température de couleur de 4000 k et une longueur d'onde comprise dans le violet bleu (voir schéma ci-dessous).

Localisation du projecteur et éclairage de la voûte (photos GIRARD)

Une réflexion a été engagée avec l'entreprise GIRARD afin de définir un système d'éclairage des voutes nécessitant une mise en place moins contraignante, tant en temps de mise en place qu'en coût, que les guirlandes actuelles. La mise en place des guirlandes sous les voutes nécessitait l'intervention de cordistes relativement longue (3 semaines pour 3 à 5 piles et travées). La réflexion a mené à la mise en place de projecteur équipé de casquette afin d'orienter et contenir le faisceau lumineux sur la seule surface des sous-voûtes.

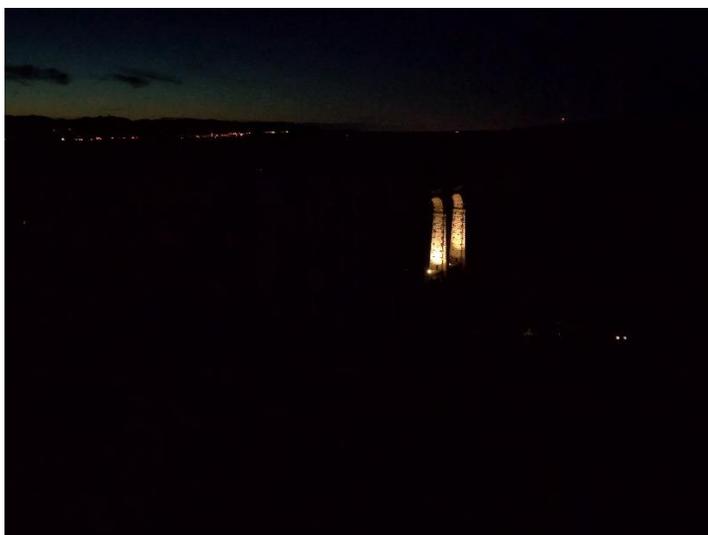
Eclairage des voûtes avec le nouveau système de projecteurs à casquettes (vue depuis le pied de l'ouvrage (haut) et depuis la culée Nord (bas))

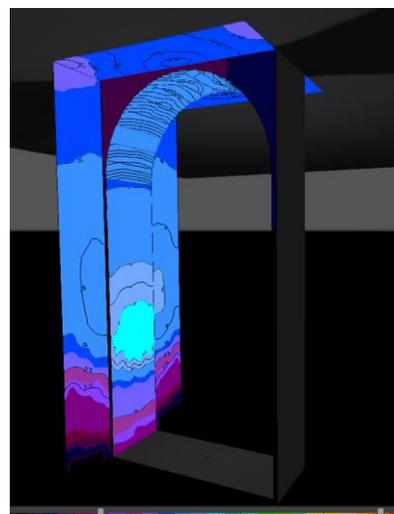
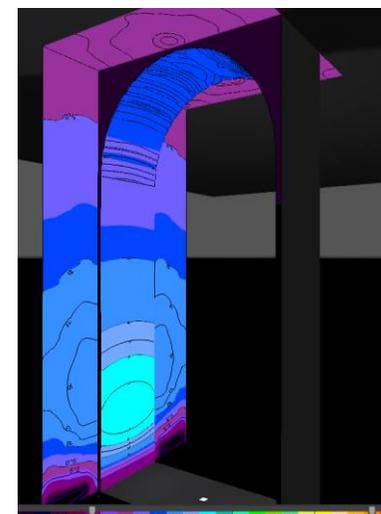
Schéma descriptif de la longueur d'onde des deux modèles de projecteurs installés

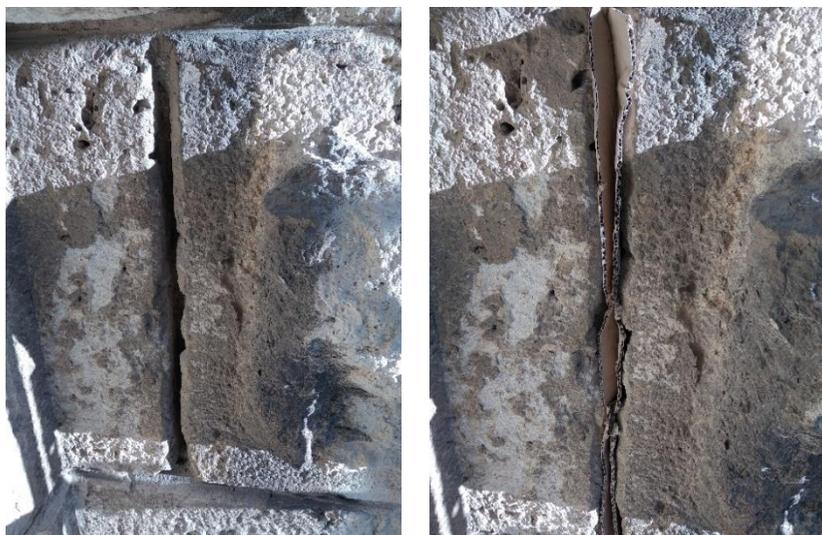
Après contrôle de la pile 6 (au niveau du tablier inférieur), 29 fissures ou cavités ont été relevées et obturées. A l'instar des contrôles précédents, les gîtes potentiels comprennent des fissures découlant de l'usure des joints entre les parements. Aucun individu de chauve-souris n'a été observé. La majeure partie des comblements de fissures potentielles s'est concentrée au niveau du tablier supérieur et du sommet de ses voutes.

**Joint dégradé potentiellement favorable aux chiroptères, obturé à l'aide de carton, avant et après obturation.**

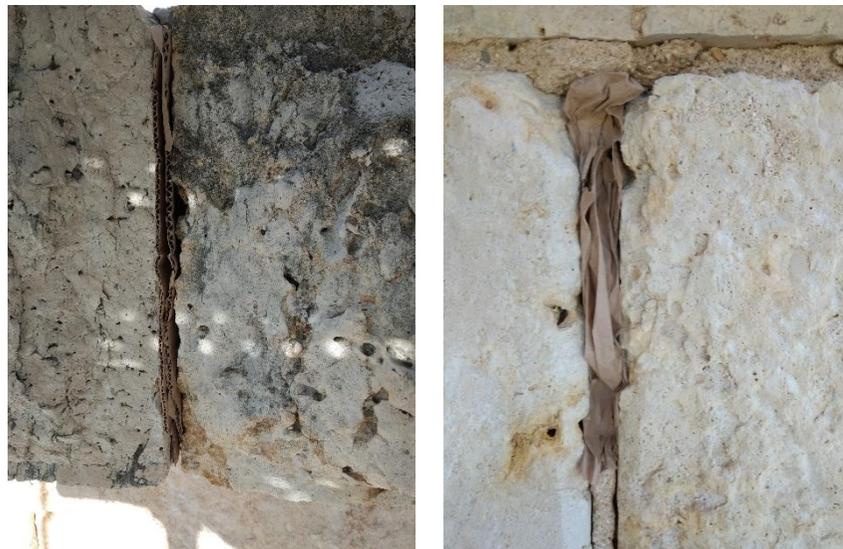
**Autres joints dégradés potentiellement favorable aux chiroptères obturés**

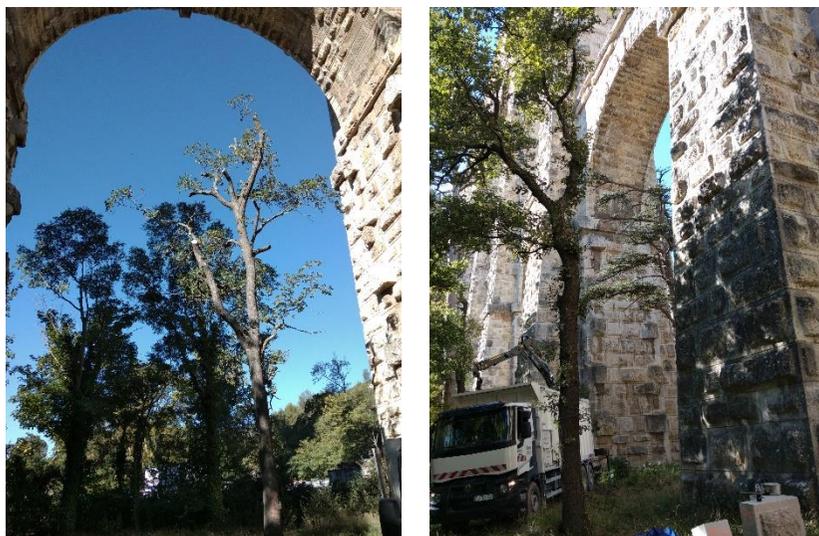
Le marquage des arbres à abattre ou élaguer pour la mise en place de l'échafaudage a été réalisé avant le démarrage du chantier et la majeure partie des coupes a été réalisé également avant le démarrage des travaux. Pour permettre l'avancement de l'échafaudage, notamment en pied de pile 10 et 11, certains sujets ont dû faire l'objet, soit d'un élagage (sans remettre en cause la survie des sujets), soit d'une coupe (arbres de petit diamètre non porteur de cavité). L'intervention a été validé avant réalisation par Xavier Maixant de la SCP.

Elagage de certains sujets sous les voûtes pour la mise en place de l'échafaudage

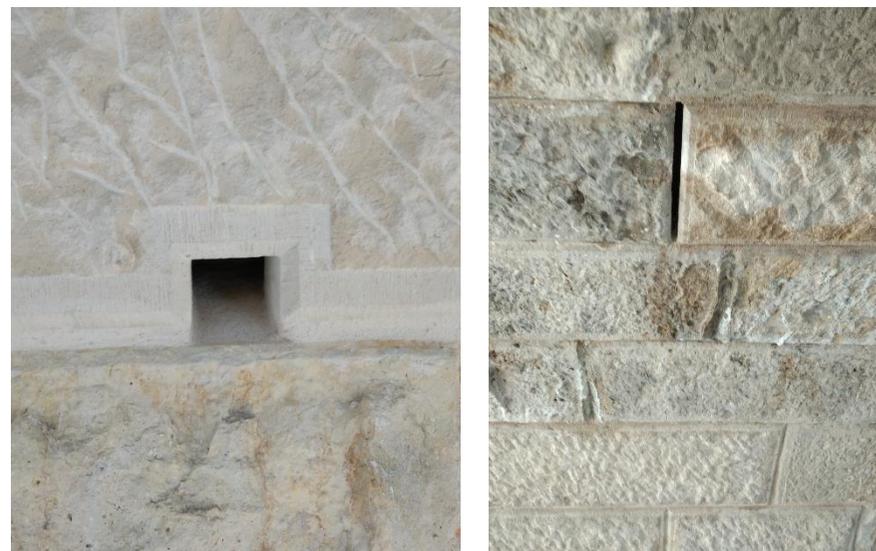
Les gîtes de types « fentes » ont été installés de manière systématique sous les voûtes du tablier supérieurs dès qu'une pierre devait être remplacée. Ainsi, 12 gîtes ont déjà été créés. Ces derniers ont été contrôlés lors de cet audit et seuls

certains d'entre eux nécessiteront une reprise car la fente n'était pas assez profonde (< à 10 cm) pour être favorable au gîte des chiroptères. Un rappel des dimensions nécessaires de ces gîtes fentes a été fait aux entreprises.

Parallèlement, un gîte chambre a également été créé sur la pile 5, il correspond parfaitement aux préconisations qui ont été émises.

Entrée du gîte « Chambre » (à gauche) et gîte « fente » sous voûte (à droite)
