Restauration de l'Aqueduc de Roquefavour (Ventabren, 13)

Mise en œuvre des mesures d'évitement, de réduction et de
compensation en faveur de la biodiversité

Application des mesures écologiques / Audit n°12

Référence : 2201-398-Audits-GIRARD-Roquefavour-CR-12A

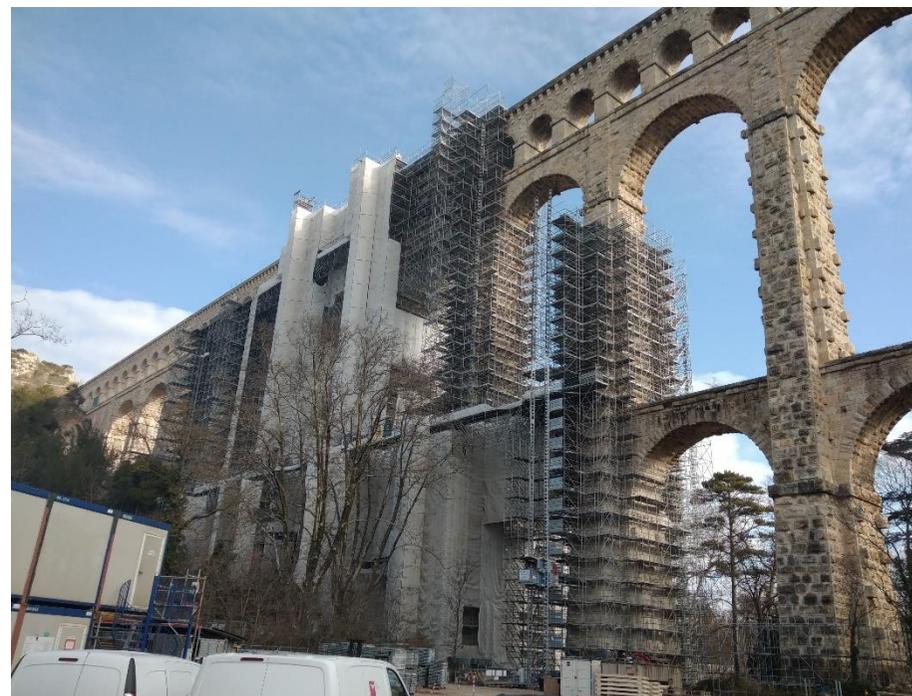
Etat actuel du chantier sur l'ouvrage

Un planning alternatif a été soumis le 14/10/2020 et a été validé le 22 février 2021 par la DREAL PACA. Le chantier s'est ainsi poursuivi avec le démontage de l'échafaudage à partir de la pile 4. L'échafaudage est actuellement en montage au niveau du tablier inférieur de la pile 7.

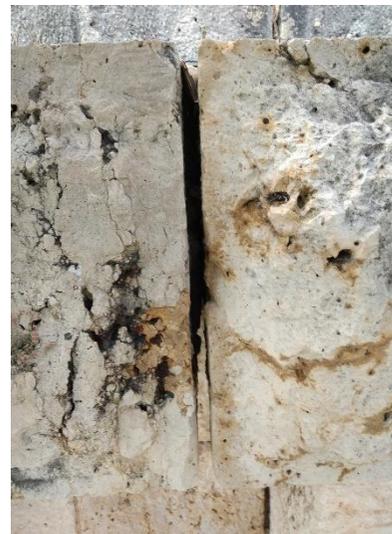
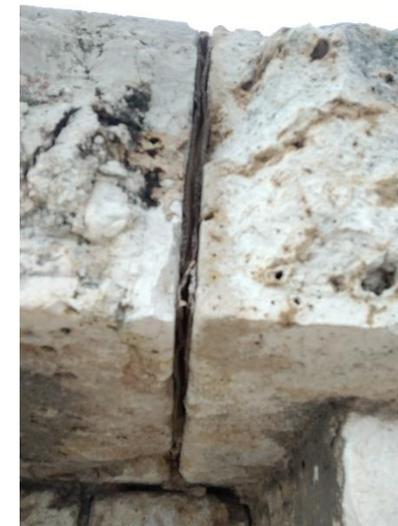
Après contrôle de la pile 7 (au niveau du tablier inférieur), 45 fissures ou cavités ont été relevées et obturées. A l'instar des contrôles précédents, les gîtes potentiels comprennent des fissures découlant de l'usure des joints entre les parements. Aucun individu de chauve-souris n'a été observé. La majeure partie des comblements de fissures potentielles s'est concentrée au niveau du tablier supérieur et du sommet de ses voutes.

Joint dégradé potentiellement favorable aux chiroptères, obturé à l'aide de carton, avant et après obturation.

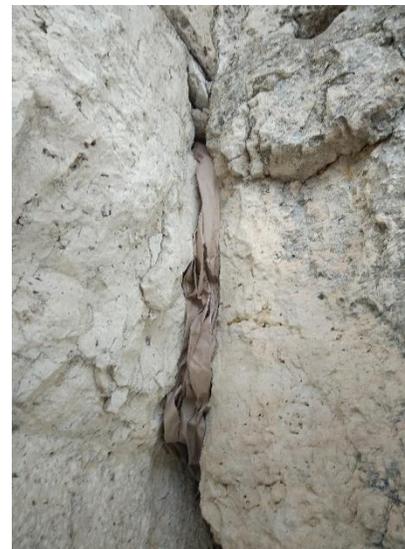
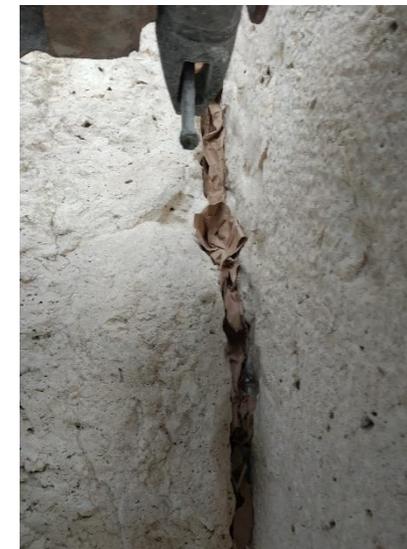
Espace entre pierres et autres joints dégradés potentiellement favorable aux chiroptères. L'espace a été obturé

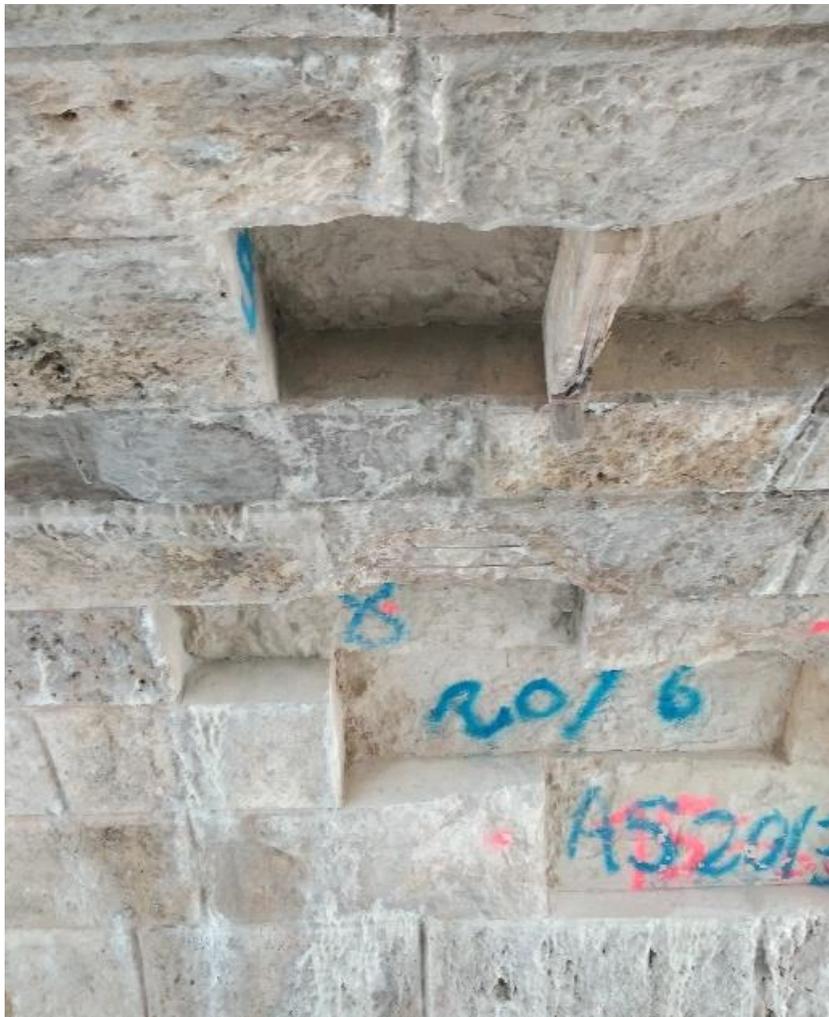
Les gîtes de types « fentes » ont été installés de manière systématique sous les voutes du tablier supérieurs dès qu'une pierre devait être remplacée. Ainsi, actuellement, 12 gîtes ont déjà été créés. Ces derniers ont été contrôlés lors de l'audit N°11, les gîtes sur les voutes suivantes du tablier supérieur n'ont pas encore été réalisés (stade de retrait des pierres existantes endommagées).

Pierre retirée sous voûte avant remplacement et création du gîte fente
