## Restauration de l'Aqueduc de Roquefavour (Ventabren, 13)

Mise en œuvre des mesures d'évitement, de réduction et de compensation en faveur de la biodiversité

Bilan 2021 du suivi de l'application des mesures écologiques

Référence : 2203-398-Bilan audits 2021-GIRARD-Roquefavour-  
07/03/2022

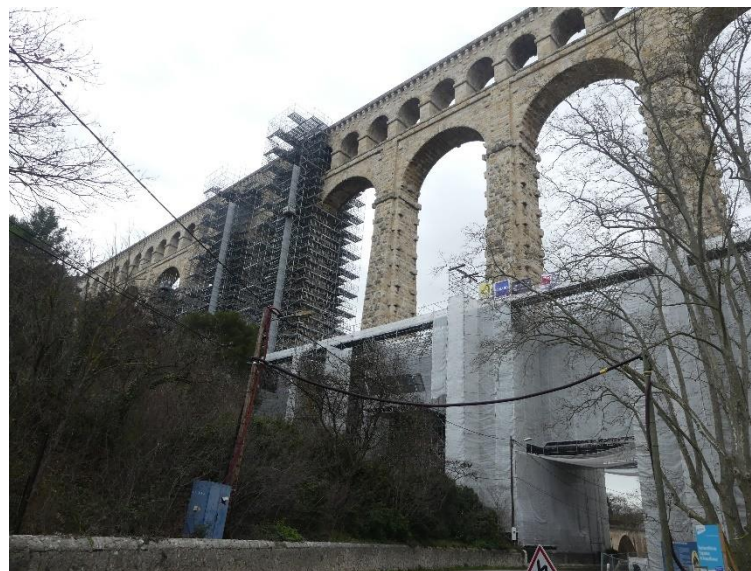
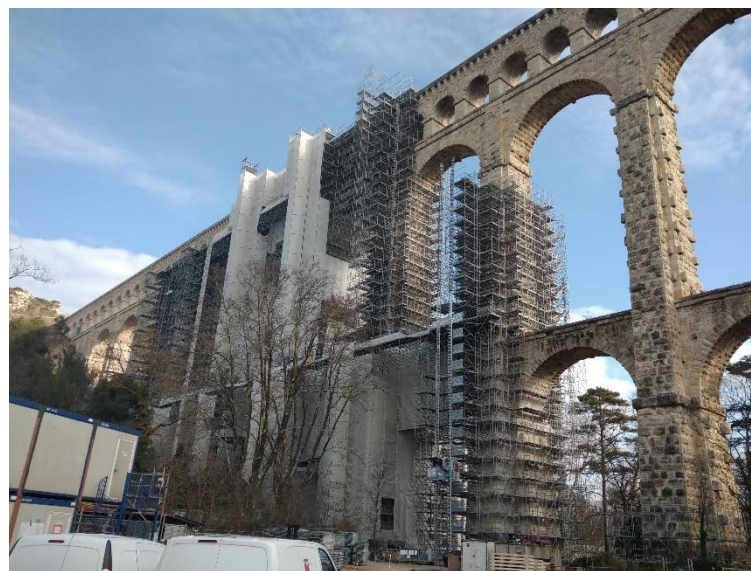
**Un planning alternatif a été soumis le 14/10/2020 et a été validé le 22 février 2021 par la DREAL PACA.** Le chantier s'est ainsi poursuivi avec le démontage de l'échafaudage à partir de la pile 4. L'échafaudage est actuellement en montage au niveau du tablier inférieur de la pile 10.

Etat du chantier en janvier (haut) puis en décembre 2021 (bas)

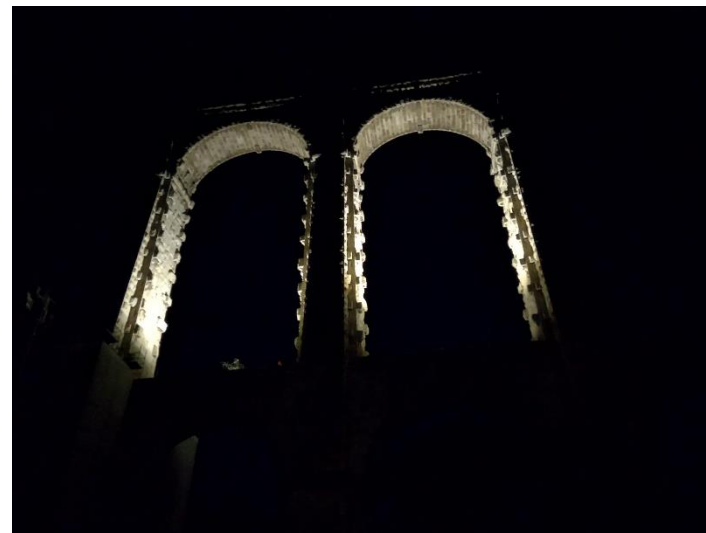
Une réflexion a été menée au cours de l'année 2021 concernant les guirlandes lumineuses. Leur installation nécessitait une intervention longue et très coûteuse pour l'éclairage des sous-voûtes. Les guirlandes des sous voûtes ont été remplacées par des projecteurs équipés de casquette afin d'orienter et contenir le faisceau lumineux sur la seule surface des sous-voûtes (Cf. audit N°11).

**Eclairage des voûtes avec le nouveau système de projecteurs à casquettes**

**Un dysfonctionnement des éclairages a été observé sur chacune des deux phases longues.** Ceci a été signalé le jour même à l'entreprise GIRARD qui a opéré une vérification des systèmes et mené des actions correctives dans les jours qui ont suivis.

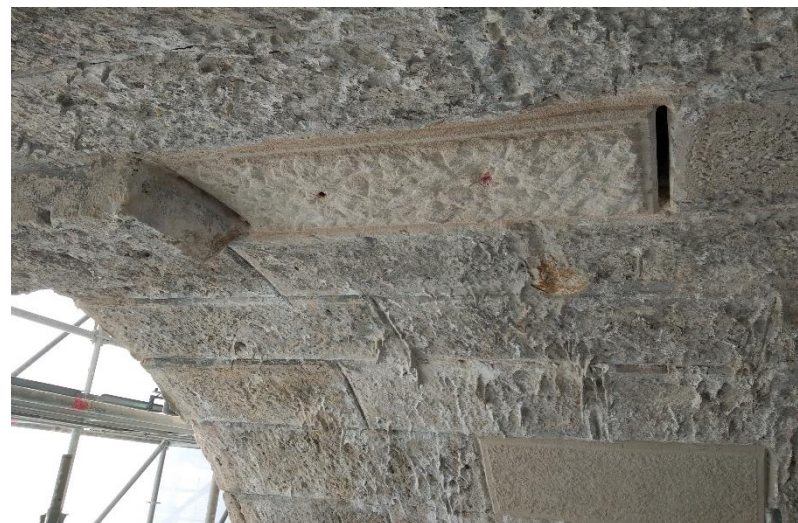
Les gîtes de types « fentes » ont été installés de manière systématique sous les voutes du tablier supérieur dès qu'une pierre devait être remplacée. Ainsi, 18 gîtes ont été créés.

**Création du gîte fente au niveau d'une pierre remplacée**

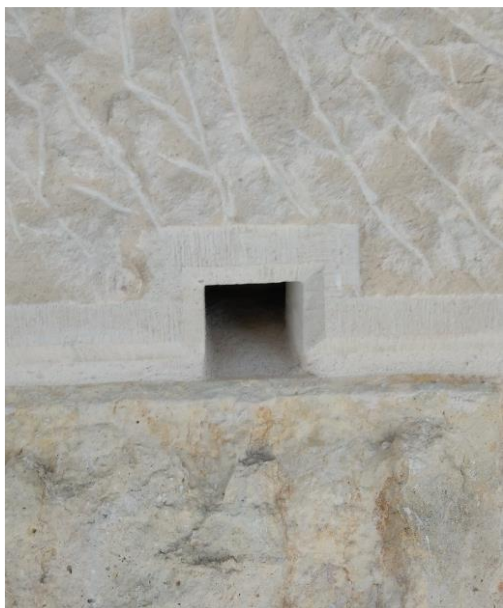
Les gîtes chambre quant à eux, sont créés lors du remplacement d'une pierre de parement. Un seul gîte chambre a été créé, sur la pile 5.

Création d'un gîte chambre au niveau d'une pierre remplacée sur la pile 5
