Restauration de l'Aqueduc de Roquefavour (Ventabren, 13)

Mise en œuvre des mesures d'évitement, de réduction et de
compensation en faveur de la biodiversité

Application des mesures écologiques / Audit n°15

Référence : 2205-398-Audits-GIRARD-Roquefavour-CR-15A

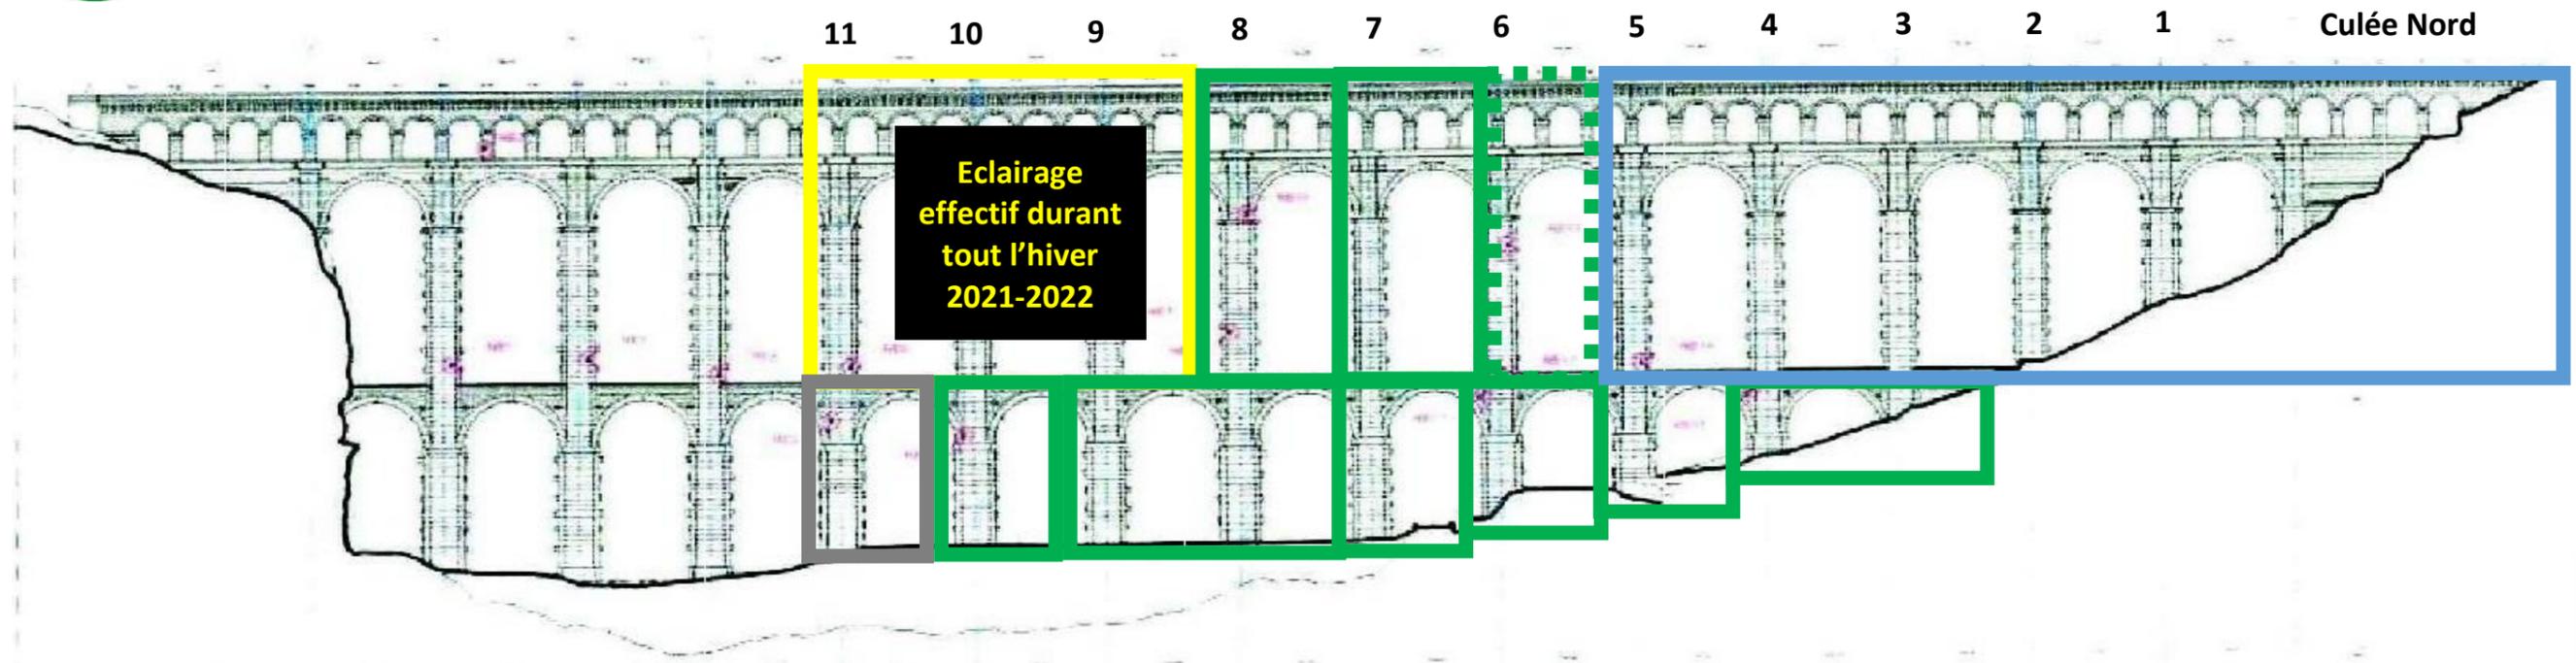
- Eclairage (2 semaines avant échafaudages)
- Montage de l'échafaudage
- Echafaudage fermé
- Démontage de l'échafaudage
- Travaux terminés

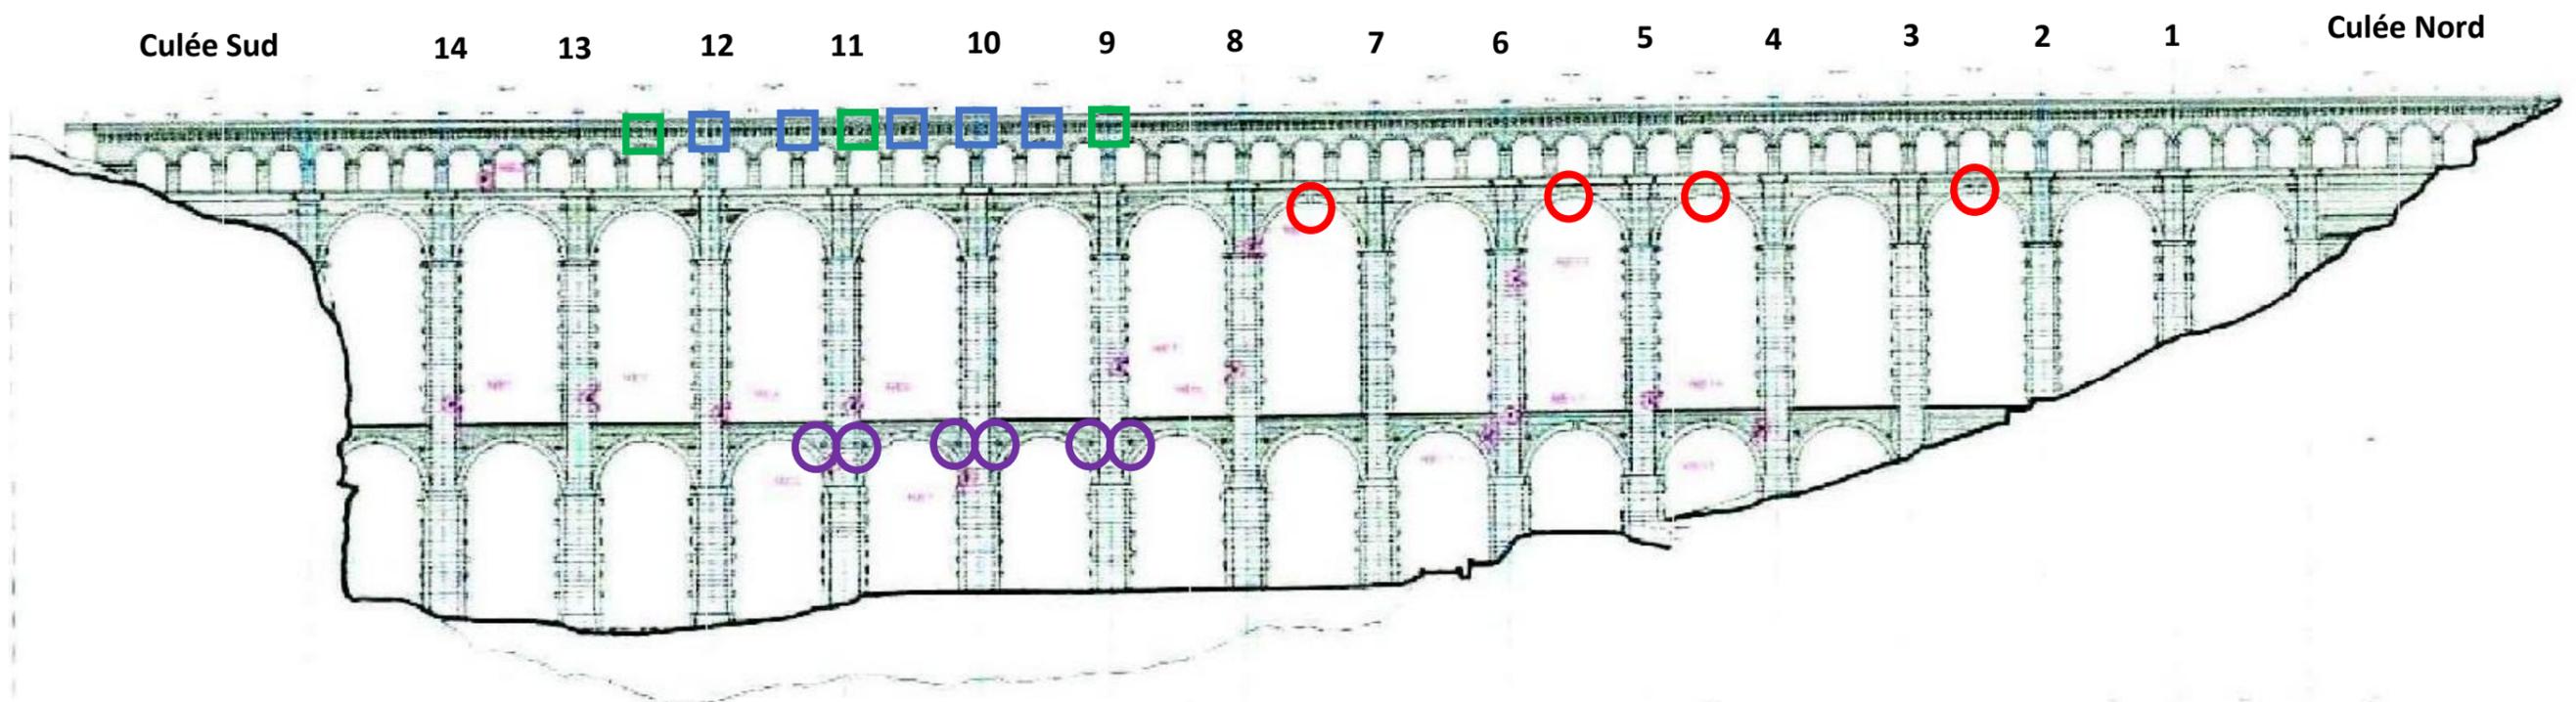
-	Avifaune liée au bâti (Martinet noir, Hirondelle de rochers et de fenêtre)	Quatre nids d'hirondelles de rochers recensés, neuf nids de Martinet noir (dont 1 occupé) et deux cavités utilisées par un passereau comptabilisés à ce jour. Huit nichoirs de substitution (5 Hirondelle et 3 Martinet noir) ont été reçus et posés pour les saisons de reproduction 2021 et 2022. Aucun d'entre eux n'a été occupé en 2021. Une aire de nidification de Grand Corbeau localisée sur la pile 14.	-	En cours Voir schéma ci-dessous	En cours Voir schéma ci-dessous

- Nid artificiel à Martinet noir
- Nid artificiel à Hironnelle de rochers
- Nid d'Hironnelle de rochers
- Nid de Martinet noir

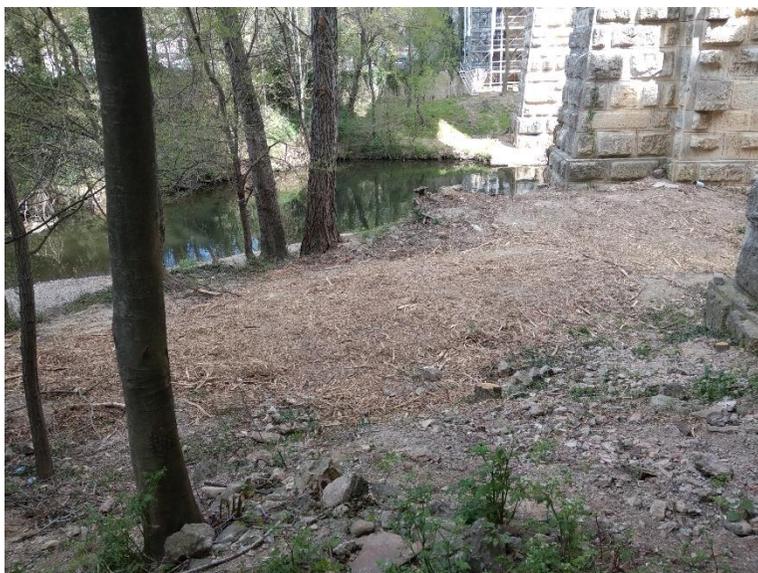
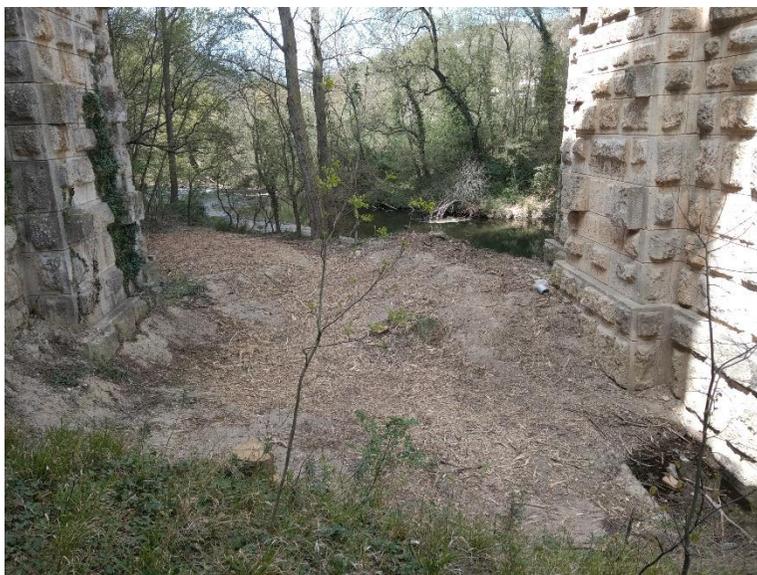
Comme décrit dans le précédent compte-rendu, le débroussaillage d'une zone d'environ 400m² a dû être réalisé pour la mise en place d'une zone stockage de matériaux en pied de pile 13. Il avait été demandé par l'écologue de réaliser ce débroussaillage le plus tôt possible du fait de la présence d'une aire de Grand Corbeau sur l'ouvrage. Le débroussaillage a eu lieu la semaine du 21 mars 2022 et le Grand Corbeau était toujours présent lors du passage de l'écologue le 14 avril.

Zone débroussaillée en pied de pile 13 et 14

Un léger débordement du stockage des matériaux hors emprise chantier a été constaté à nouveau mais ces derniers sont stockés sur palette, ce qui occasionne peu d'impact sur le sol. Ces secteurs devront bien être nettoyés et remis en état à la fin du chantier.

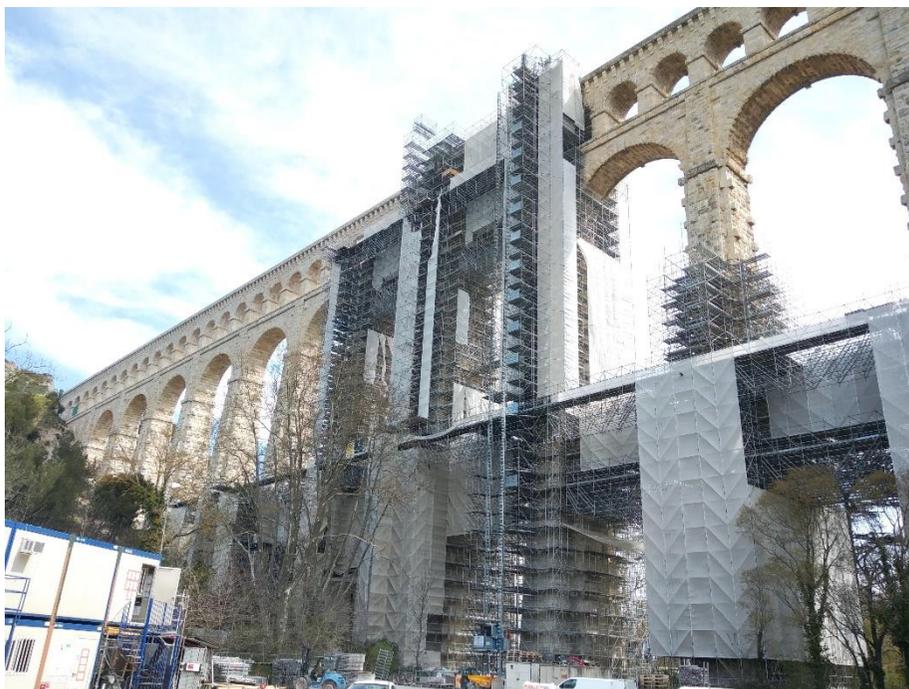
Un planning alternatif a été soumis le 14/10/2020 et a été validé le 22 février 2021 par la DREAL PACA. Le chantier s'est ainsi poursuivi avec le démontage de l'échafaudage à partir de la pile 4. L'échafaudage est actuellement monté sur le tablier supérieur de la pile 9 et en démontage au niveau du tablier supérieur de la pile 6.

Etat actuel du chantier sur l'ouvrage (vue Ouest)

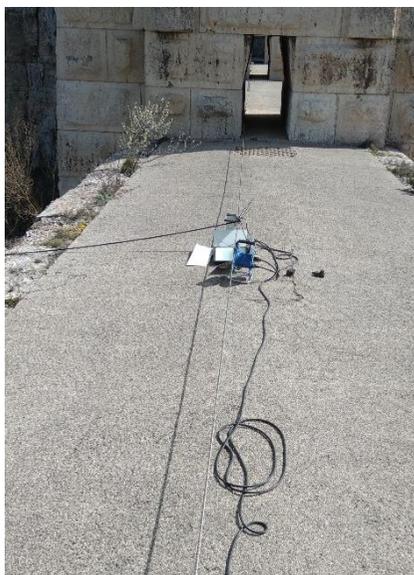
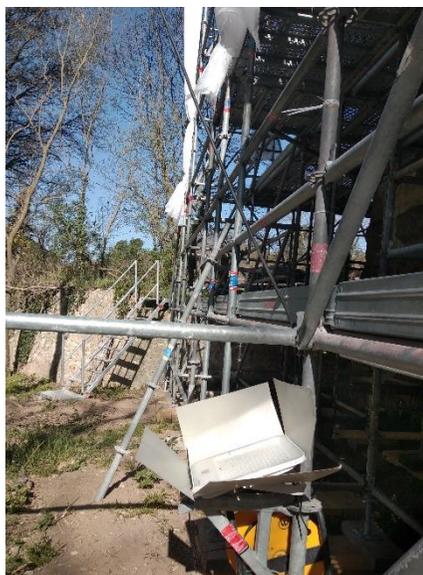
Lors de ce dernier audit, deux manquements ont été relevés : le premier concernait l'absence de projecteur sous la travée supérieure 8 et l'autre un projecteur placé sous le plancher du tablier inférieur de la travée 10

Projecteurs sur tablier inférieur et en pied d'échafaudage

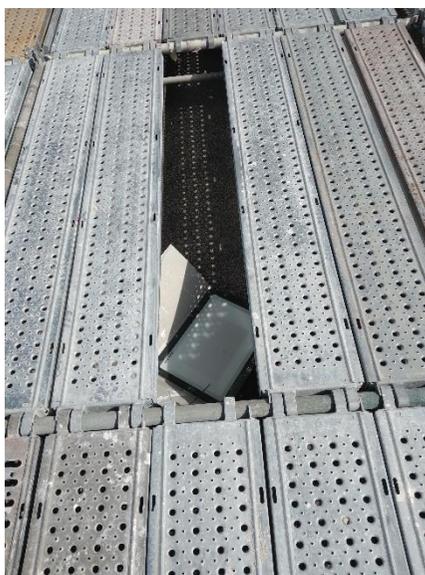
- Manque d'un projecteur de sous voûte sur la travée 11 ;
- Localisation du projecteur de la travée 10 inadaptée (installé sous plancher avec maintien d'un jour).

Emplacement du projecteur non adapté (sous plancher)

Ces éléments ont été rappelés à l'entreprise qui a procédé aux corrections dans les plus brefs délais.

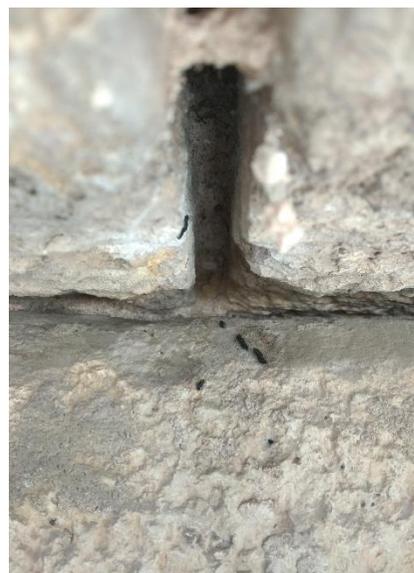
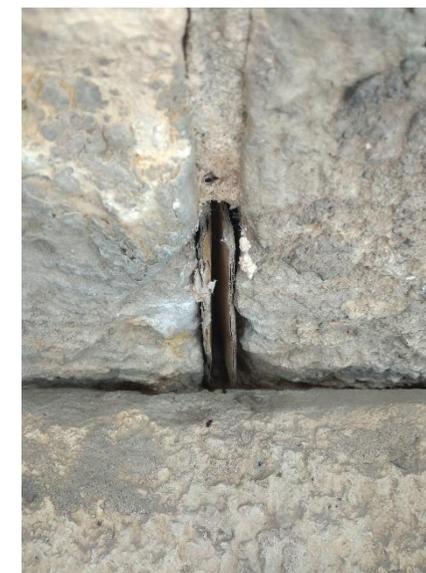
Après contrôle de la partie inférieure de la pile 11 le 14/04 (sous le tablier inférieur), 25 fissures ou cavités ont été relevées et obturées.

Joint dégradé où du guano a été observé (à gauche) obturé (à droite)

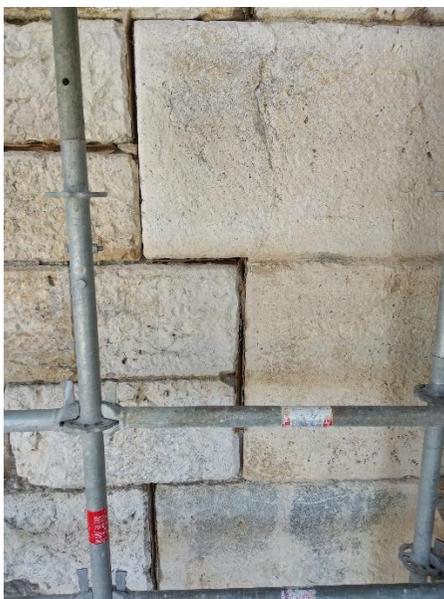
Ensemble de joints dégradés favorables aux chiroptères

Suite à ces audits, la fermeture des échafaudages sur le niveau inférieur de la pile 11 a démarré le lendemain du passage de l'écologue.

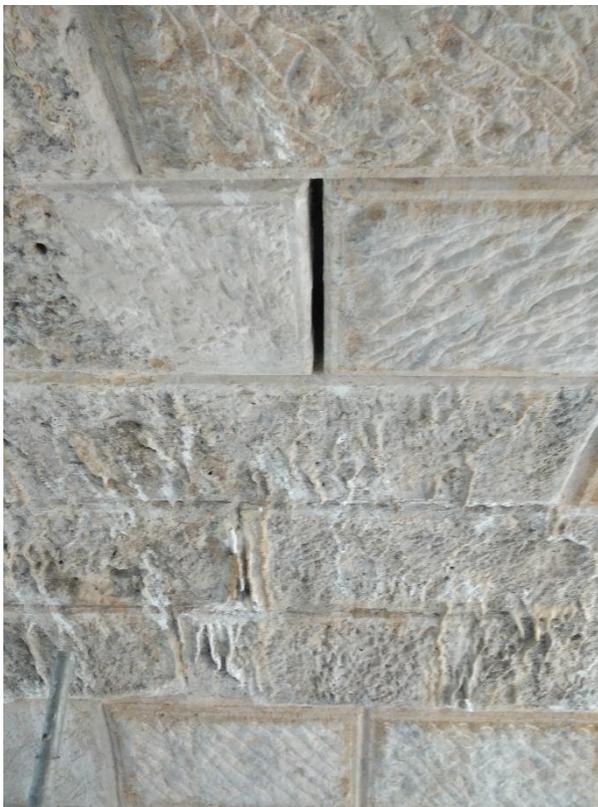
Les gîtes de types « fentes » ont été installés de manière systématique sous les voutes du tablier supérieur (numérotées du Sud vers le Nord, dans le sens de progression des travaux) dès qu'une pierre devait être remplacée. Ainsi, actuellement, 20 gîtes ont déjà été créés (dernier localisé sous travée supérieure N°24). Le dernier gîte créé ont été contrôlés lors de cet audit. Le prochain sera sur la travée supérieure N°25.

Gîte fente sous une voûte du tablier supérieur

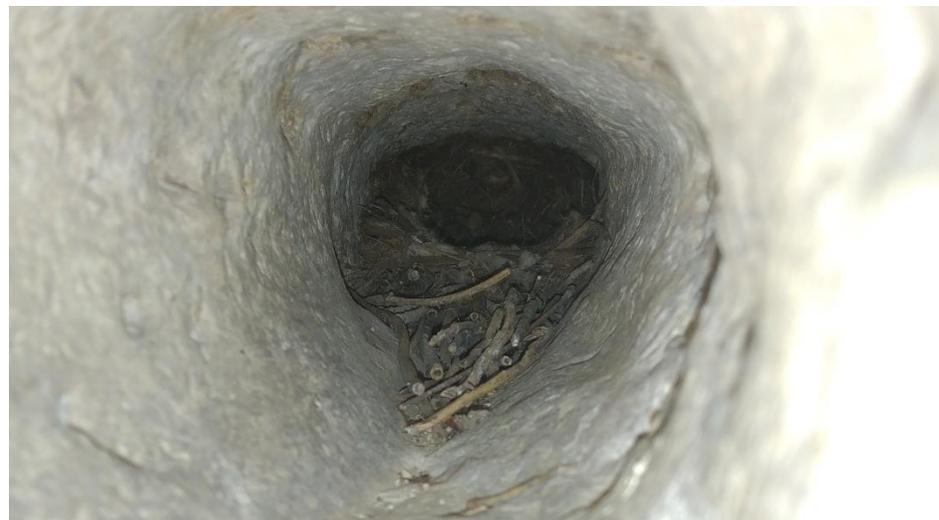
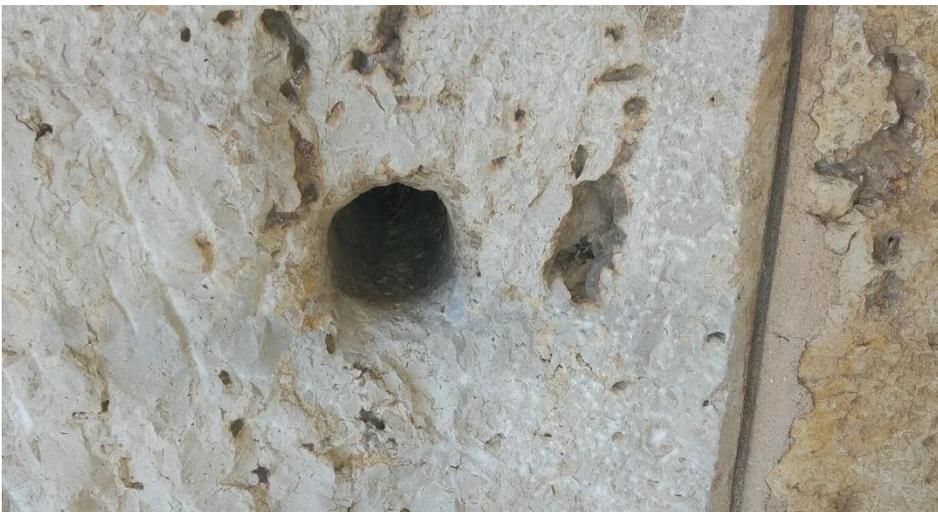
Deux nids de Martinet noir (*Apus apus*) ont été découverts sur la partie inférieure de la pile 11, au sein des galeries d'écoulement de l'ouvrage.

Cavité avec nid de Martinet de noir

Les nichoirs artificiels installés sur les piles qui feront l'objet de travaux au printemps et en été 2022 ne seront pas réinstallés car à cette même date, la culée Nord ainsi que les piles 1 à 6 seront terminées et libérées de tout échafaudage et présence humaine.
