## Restauration de l'Aqueduc de Roquefavour (Ventabren, 13)

Mise en œuvre des mesures d'évitement, de réduction et de compensation en faveur de la biodiversité

**Application des mesures écologiques / Audit n°18**

Référence : 2209-398-Audits-GIRARD-Roquefavour-CR-18A

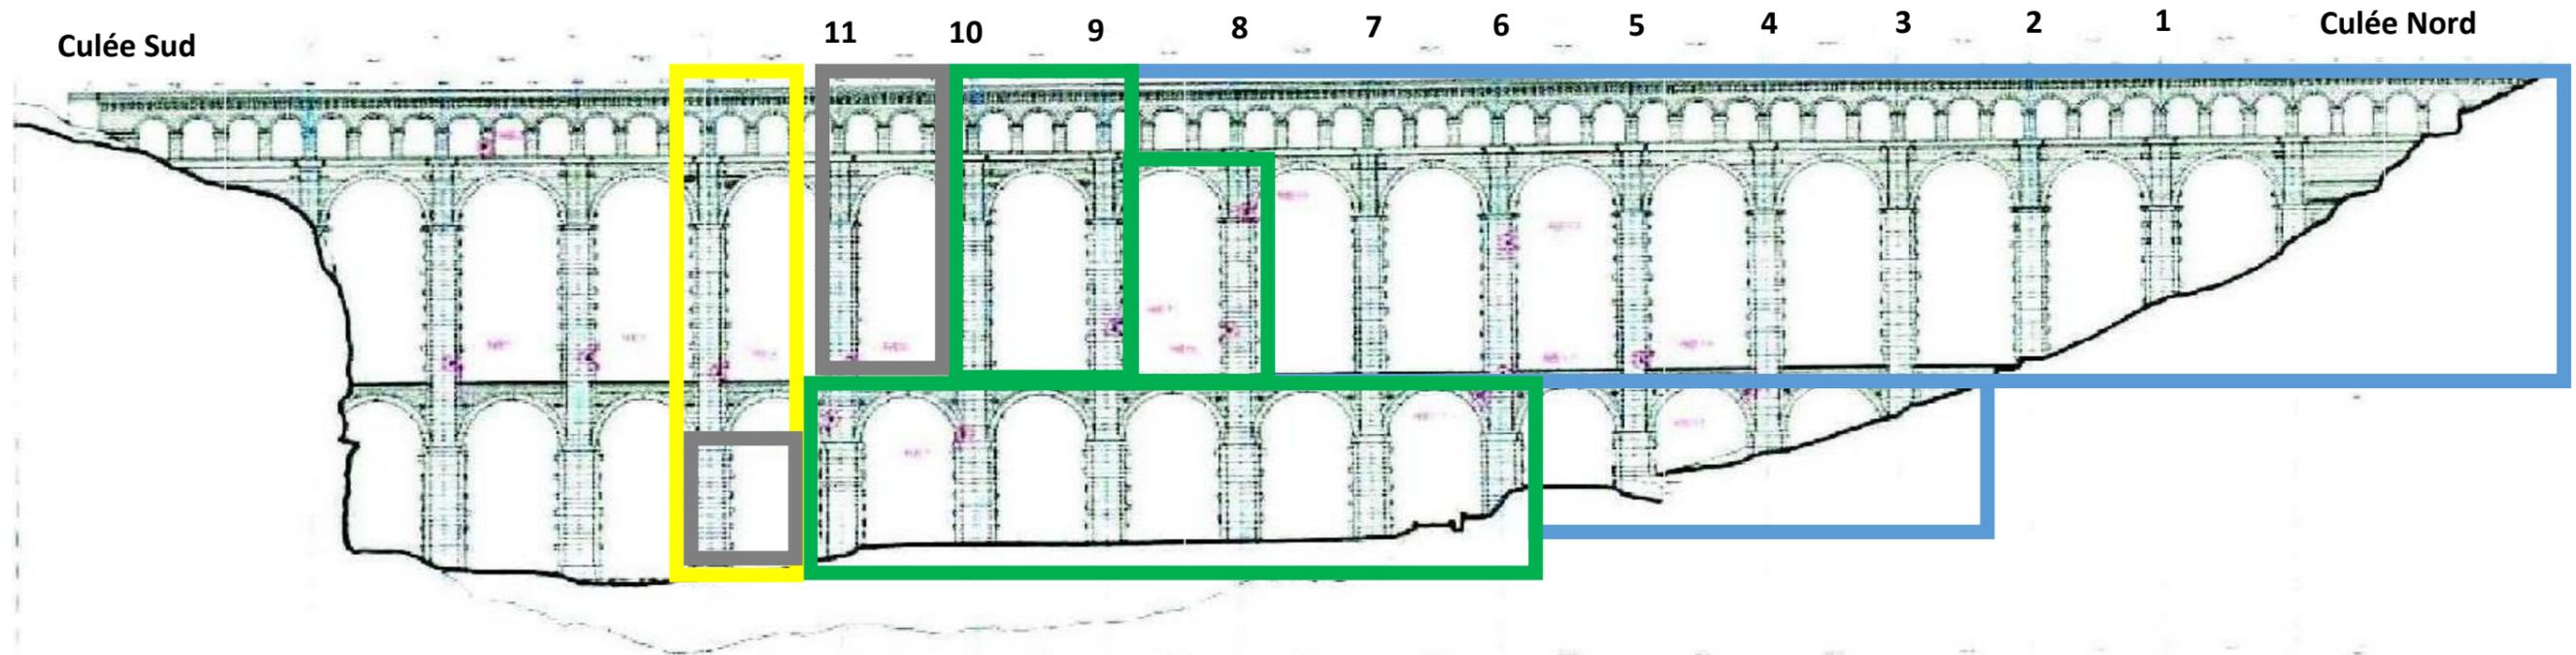
-

Eclairage (2 semaines avant échafaudages)
-

Montage de l'échafaudage
-

Echafaudage fermé
-

Démontage de l'échafaudage
-

Travaux terminés

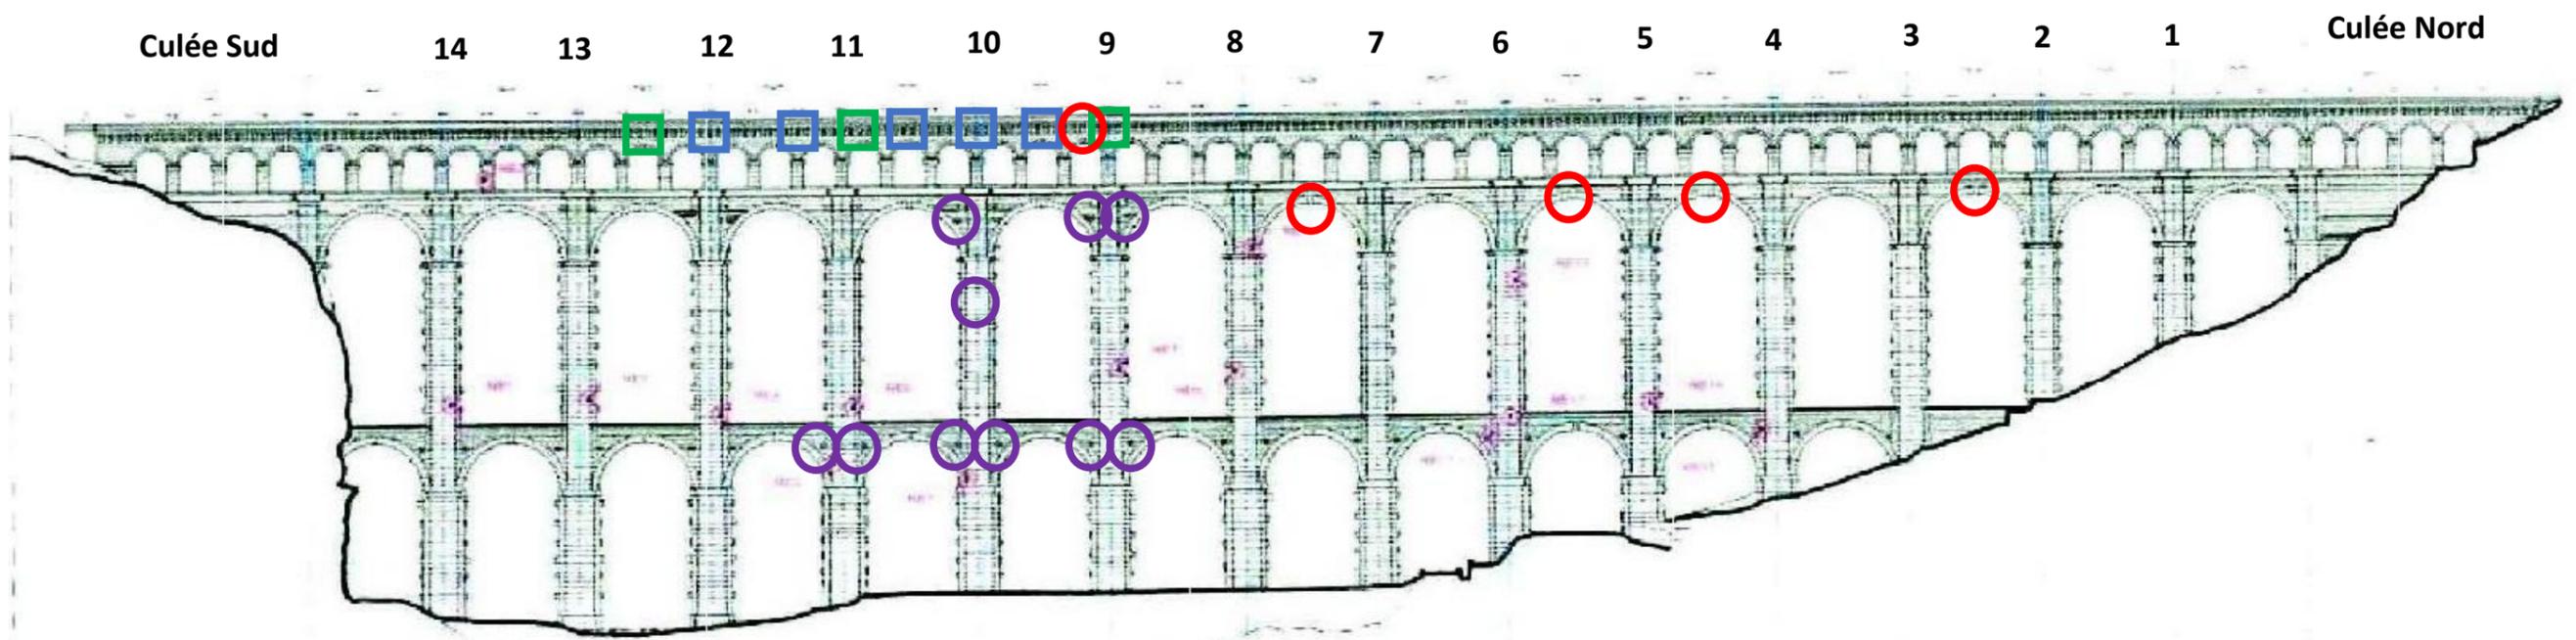
-	Avifaune liée au bâti (Martinet noir, Hirondelle de rochers et de fenêtre)	Cinq nids d'hirondelles de rochers recensés, 13 nids de Martinet noir (dont 2 occupés) et deux cavités utilisées par un passereau comptabilisés à ce jour. Huit nichoirs de substitution (5 Hirondelle et 3 Martinet noir) ont été reçus et posés pour les saisons de reproduction 2021 et 2022. Aucun d'entre eux n'a été occupé en 2021 et 2022. Une aire de nidification de Grand Corbeau localisée sur la pile 14.	-	En cours Voir schéma ci-dessous	En cours Voir schéma ci-dessous

-

Nichoir artificiel à Martinet noir
-

Nichoir artificiel à Hironnelle de rochers
-

Nid d'Hirondelle de rochers
-

Nid de Martinet noir

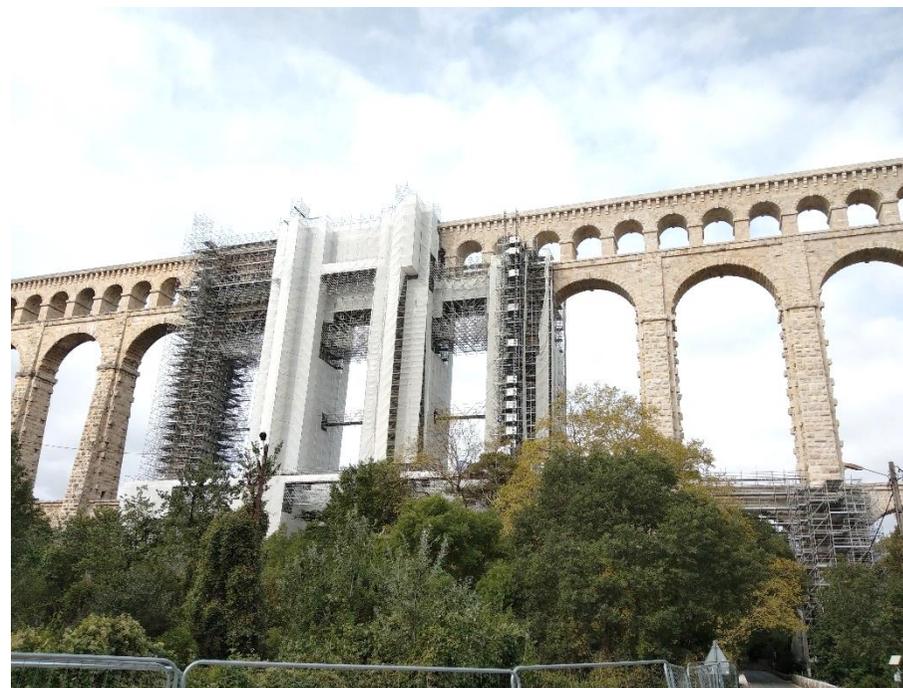
L'échafaudage est actuellement monté sur le tablier supérieur de la pile 11 et le tablier inférieur de la pile 12, et en démontage au niveau du tablier inférieur de la pile 6.

Etat actuel du chantier sur l'ouvrage (vue Est avec pile 11 non bâchée et pile 7 démontée)

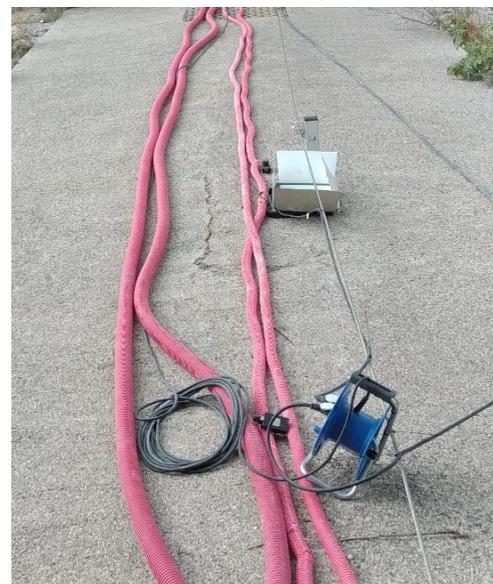
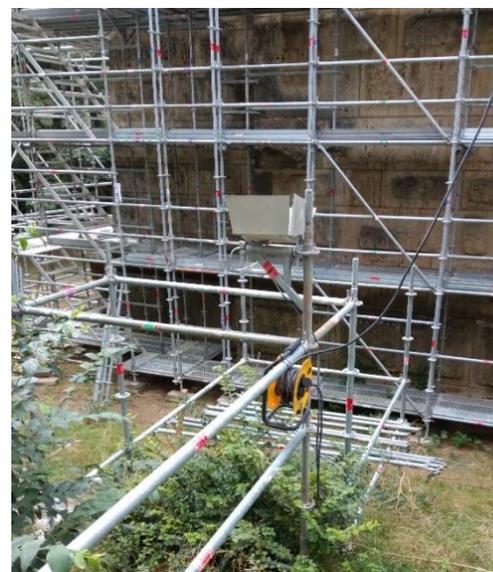
Lors de ce dernier audit, les éclairages étaient conformes. Seul un problème d'attache des guirlandes a été constaté au niveau de la partie supérieure de la pile 12, cette information a été transmise à l'entreprise.

Projecteurs des travées 12 conformes

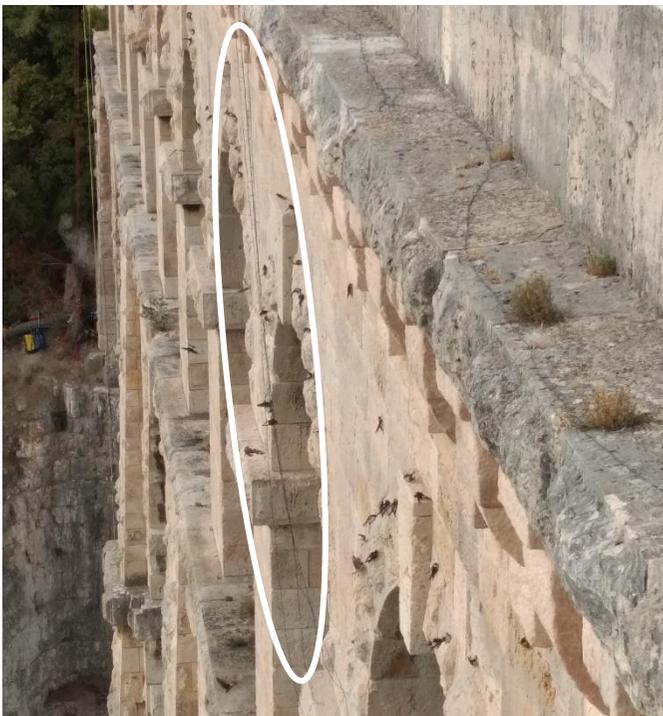
**Guirlande détachée n'éclairant plus le sommet de la voute**

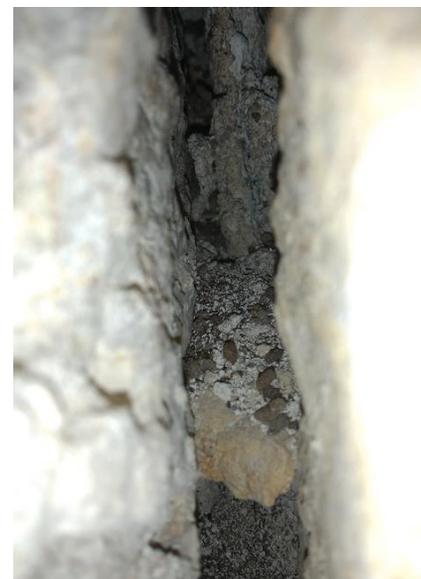
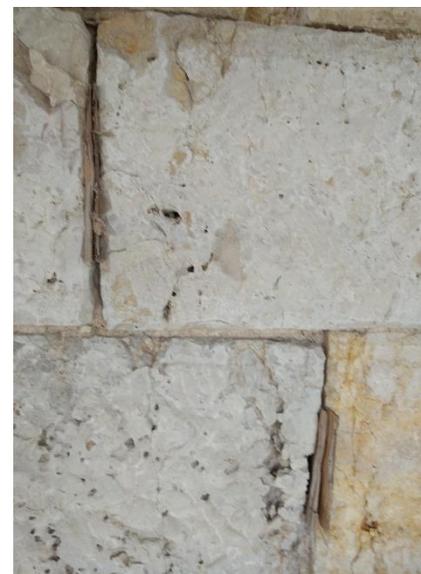
Lors de la prospection du 13/09, seulement 16 fissures ou cavités ont été relevées et obturées, mais 5 d'entre elles présentaient des traces de guano de chauve-souris.

**Joint dégradé avec guano de chiroptères obturé**

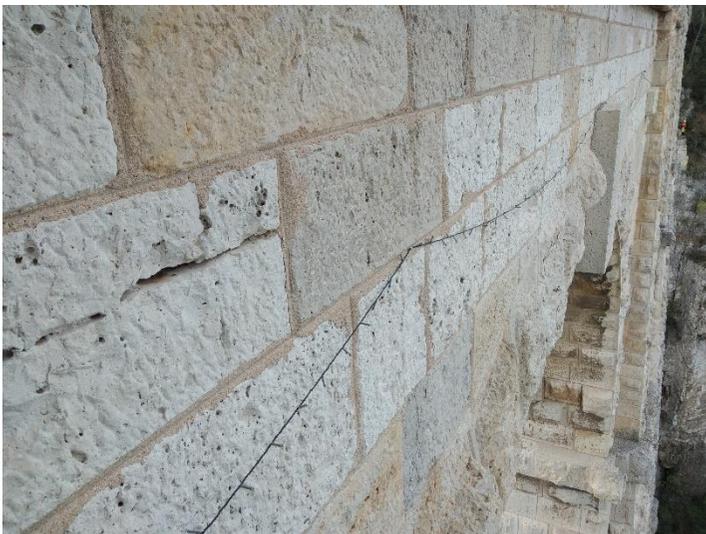
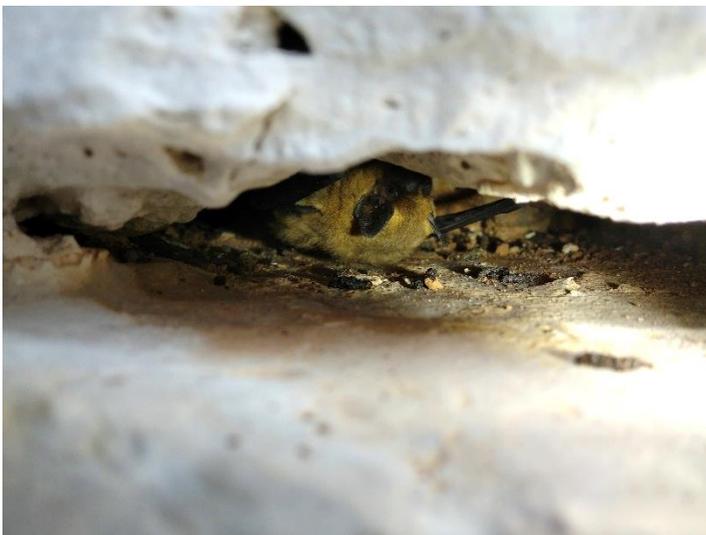
Fissure avec chiroptère indéterminé, localisée à proximité directe de l'échafaudage

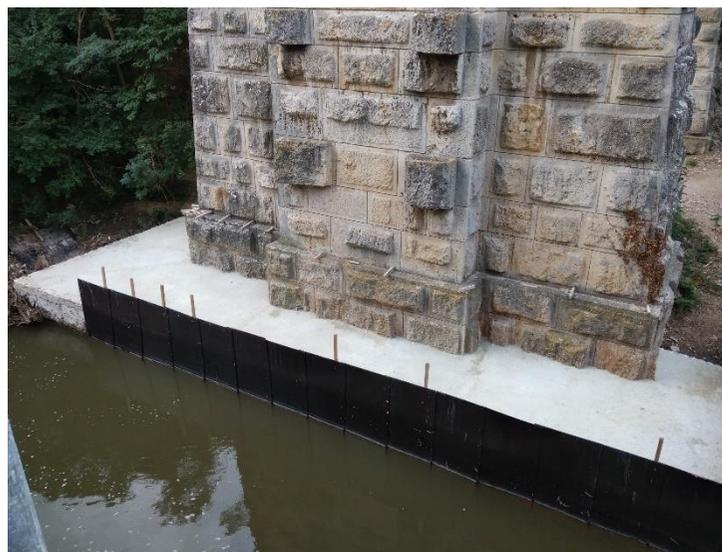
La pile 13, immergée, a fait l'objet de maçonnerie complémentaire pour combler l'espace entre la pile et l'ancien muret de protection (qui avait été repris, cf. Audit N°16A). En effet, avant cet aménagement, il existait un espace entre ce muret et la pile d'environ 2 m. L'entièreté du pied de pile est désormais bétonnée.

Plateforme terminée en pied de la pile 13, immergée

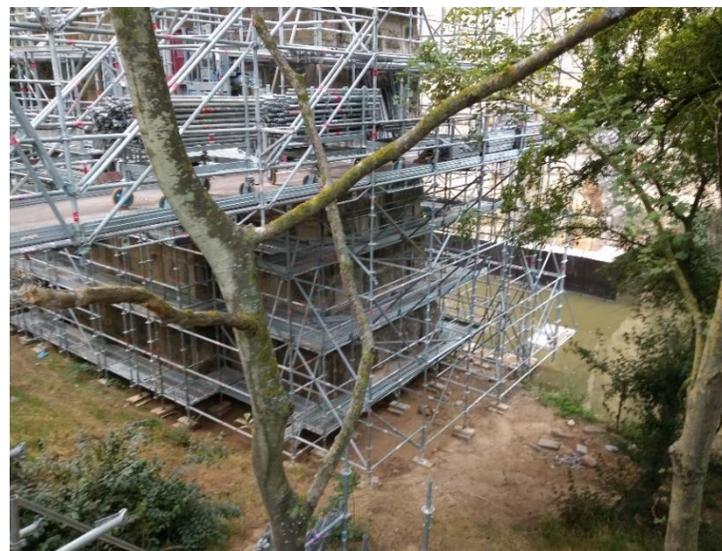
Comme décrit précédemment, l'équipement de la pile 12 a démarré. Les piles 12 et 13 sont situées sur chacune des berges du cours d'eau et occasionnent une très courte coupure dans la continuité de la ripisylve.

**Pile 12 en cours de montage**

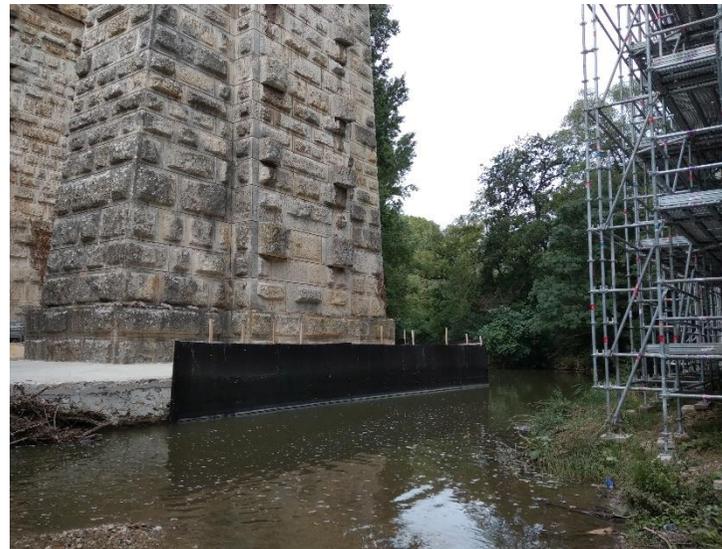
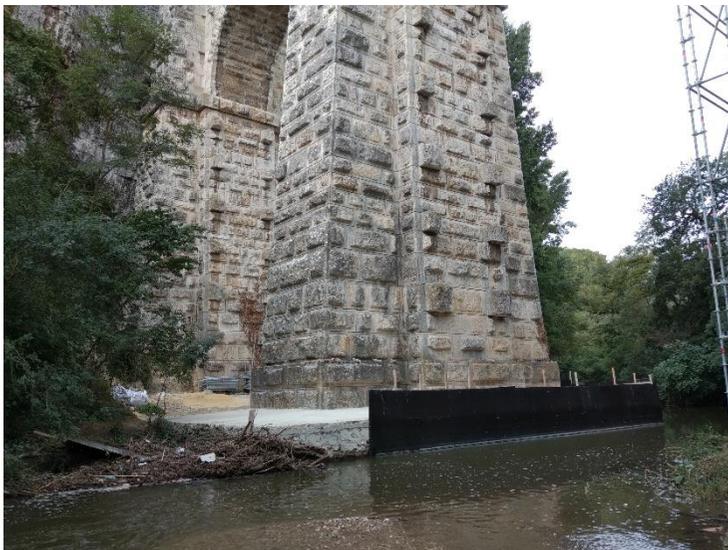
Concernant l'abattage des arbres en ripisylve, ceux-ci ont été préservés, notamment en rive droite où la pile est située sur la berge. Les abattages ont été limités au strict nécessaire. Ainsi, seuls deux sujets ont été abattus en rive gauche à proximité de la pile 13 pour disposer de l'espace suffisant pour la pose de l'échafaudage (cf. compte-rendu audit N°1B).

Fonctionnalité de la ripisylve en tant que corridor en faveur des chauves-souris préservée (côté droit et gauche de la pile 13)
