Restauration de l'Aqueduc de Roquefavour (Ventabren, 13)

Mise en œuvre des mesures d'évitement, de réduction et de compensation en faveur de la biodiversité

Application des mesures écologiques / Audit n°19

Référence : 2210-398-Audits-GIRARD-Roquefavour-CR-19A

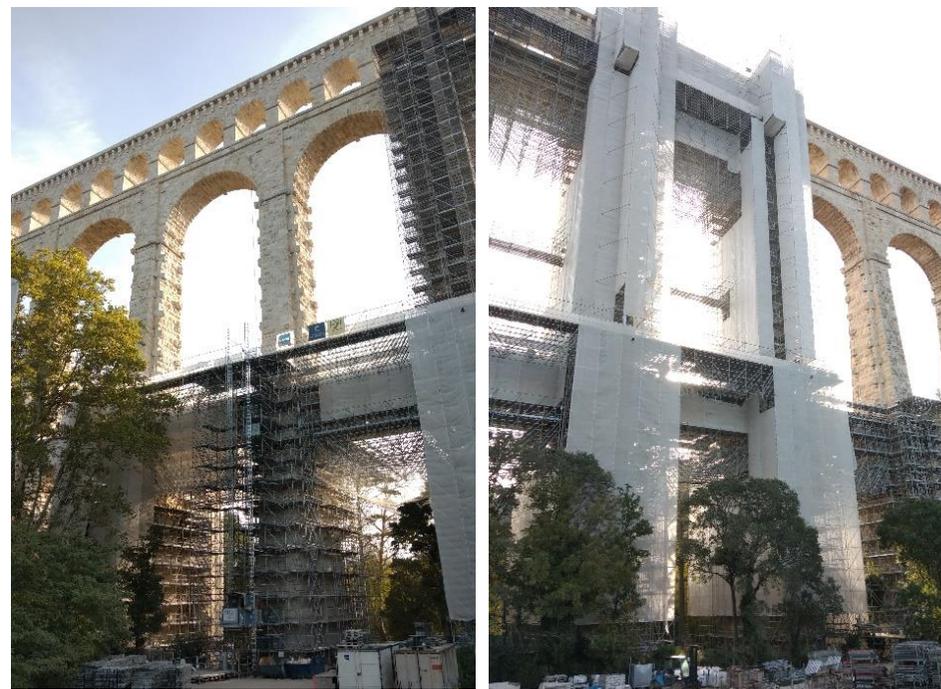
L'échafaudage est actuellement monté sur le tablier inférieur de la pile 12 et de la pile 13, et en démontage au niveau du tablier supérieur de la pile 9.

Etat actuel du chantier sur l'ouvrage : vue Est avec partie supérieure de la pile 8 démontée (photo de gauche) et partie inférieure de la pile 12 montée (photo de droite)

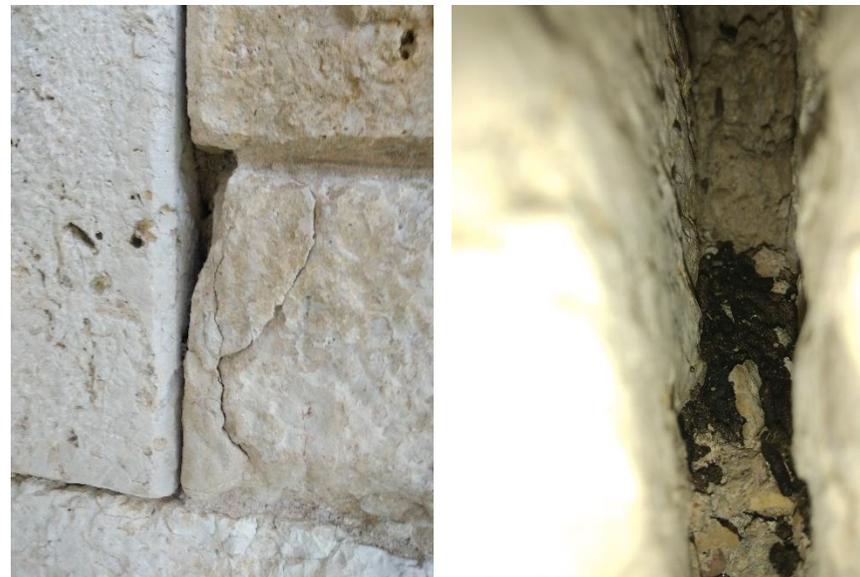
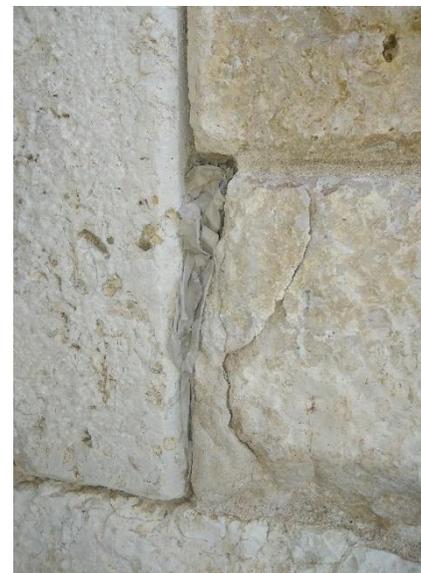
Lors de ce dernier audit, les éclairages étaient conformes et seulement 12 fissures ou cavités ont été relevées et obturées dont 7 d'entre elles présentaient des traces de guano de chauve-souris.

Aucune chauve-souris n'a été observée dans les fissures.

Joint et pierre dégradés avec de nombreux guanos de chiroptères

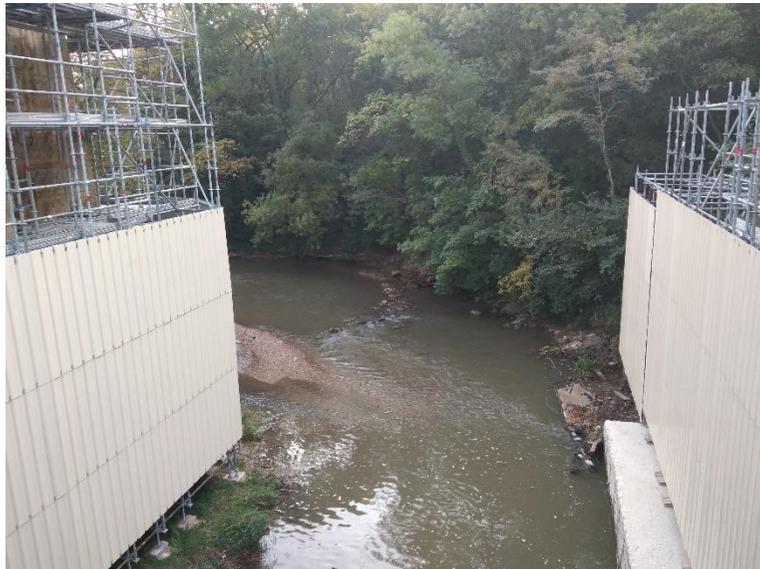
Les deux pieds de piles 12 et 13 ont été équipés de protection type « batardeau » afin de protéger l'échafaudages des embâcles lors d'une éventuelle crue. Cette protection empiète sur l'espace disponible au-dessus des eaux libres mais laisse néanmoins un passage pour les chiroptères (voir photo ci-dessous). Une bande de roulement a également été mise en place entre les deux piles pour l'acheminement des matériaux et occasionne ainsi une barrière au-dessus de l'eau. Un espace sera néanmoins toujours disponible dessus et dessous cette bande pour le passage de la faune (chiroptères notamment).

Paroi de protection des échafaudages sur chacune des piles 12 et 13

L'ensemble des matériaux est stocké sur palettes et les emprises de chantier sont bien respectées. Néanmoins, il est capital que les emprises soient respectées au niveau des piles 12 à 14, localisées au sein de la ripisylve de l'Arc.

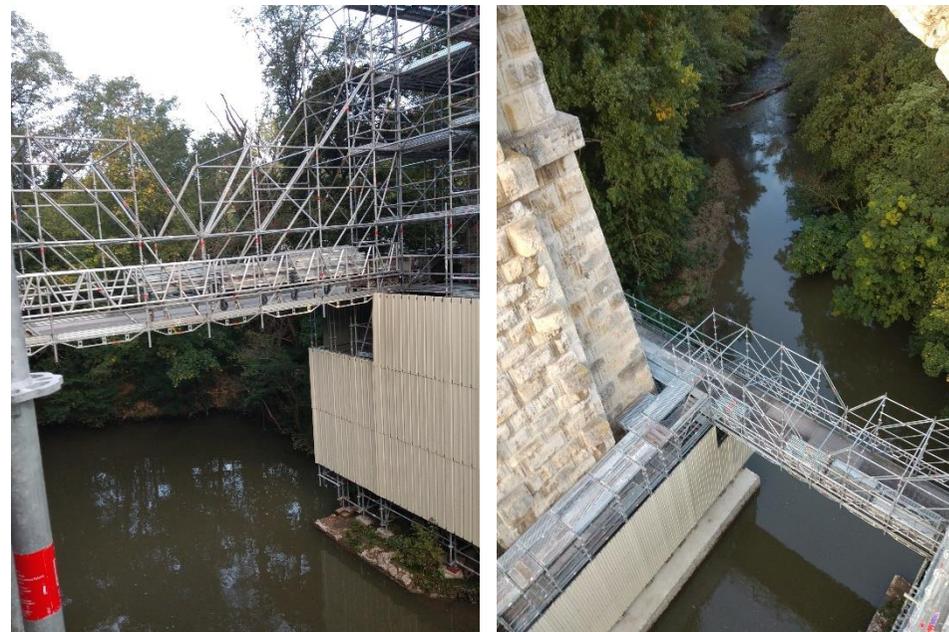
Bande de roulement reliant les piles 12 et 13 (vue à niveau et depuis échafaudage)

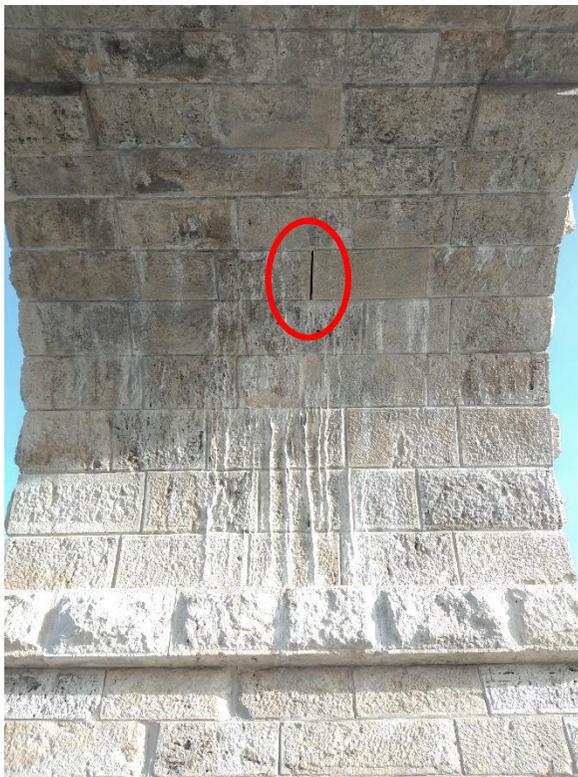
Un plan d'implantation de ces différents gîtes (fissures et chambres) a été proposé par l'entreprise GIRARD et a été validé par l'écologue et le chiroptérologue (voir annexe ci-dessous). Les gîtes de type « fentes » ont été installés de manière systématique sous les voutes du tablier supérieur (numérotées du Sud vers le Nord, dans le sens de progression des travaux) dès qu'une pierre devait être remplacée.

Aucun nouveau gîte fente n'a été créé depuis le dernier audit (travaux sur les travées supérieures 32 à 34 en cours). Ainsi, actuellement, **23 gîtes ont déjà été créés** (dernier localisé sous travée supérieure N°31).

Gîte fente sous une travée supérieure (en rouge)
