AMÉNAGEMENT D'UN CRAPAUDUC SUR LA RD942 À MORMOIRON

Conseil Départemental de Vaucluse – Cerema Méditerranée

16/12/2021

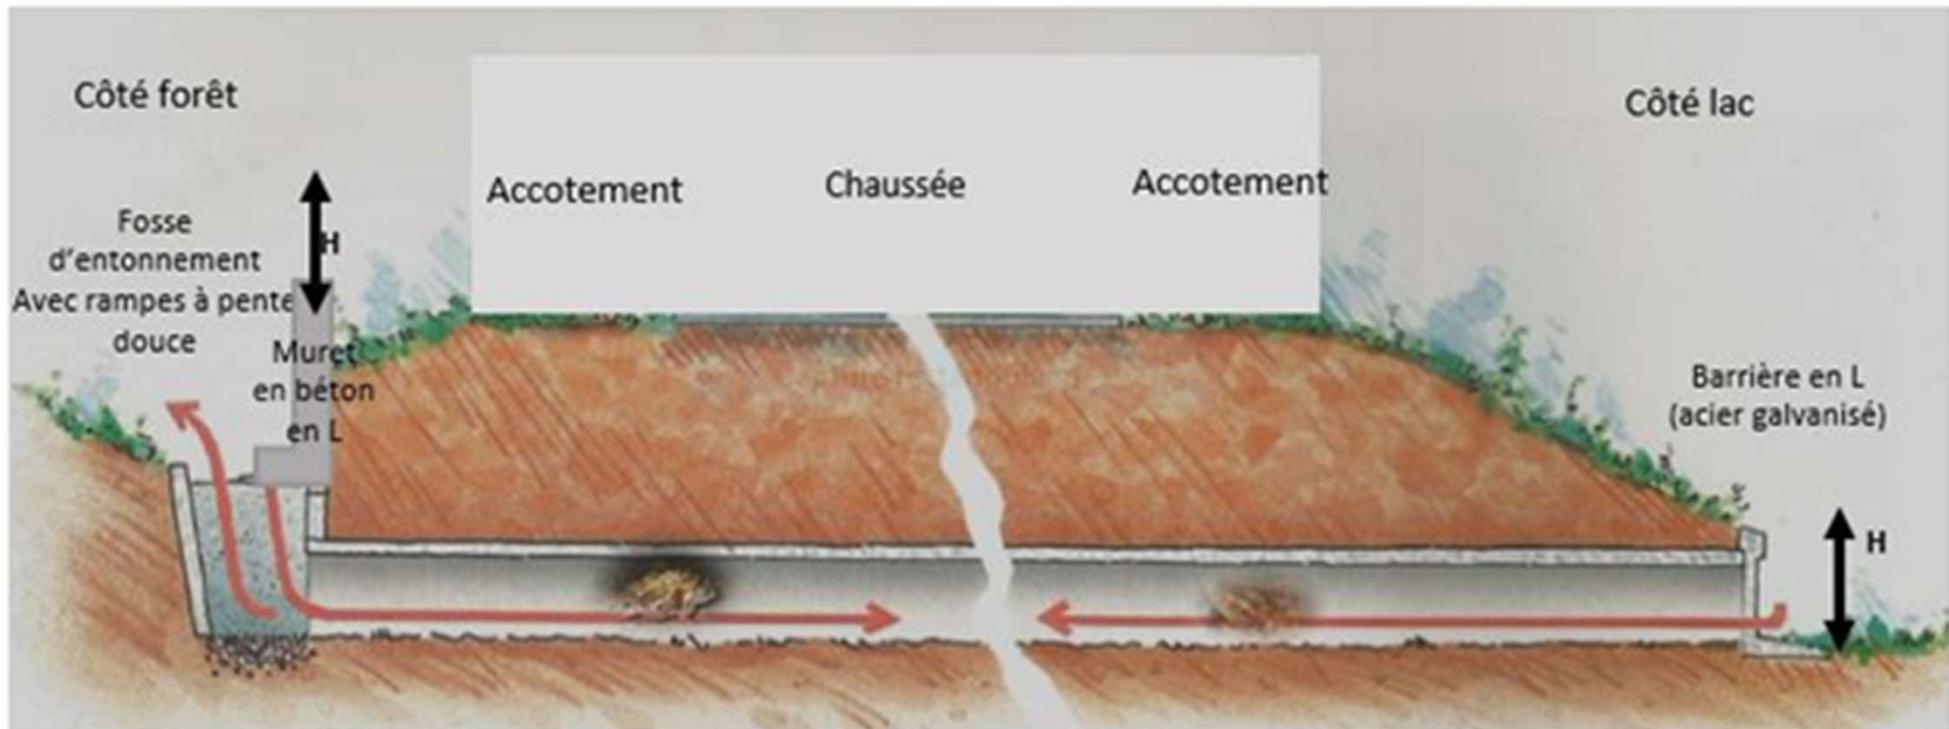
UN PRINCIPE COMMUN : BARRIÈRES COLLECTRICES ET TRAVERSÉE SOUS LA CHAUSSÉE

Schéma après travaux (terrassement et pose des tunnels). Les dimensions ne sont pas à l'échelle.

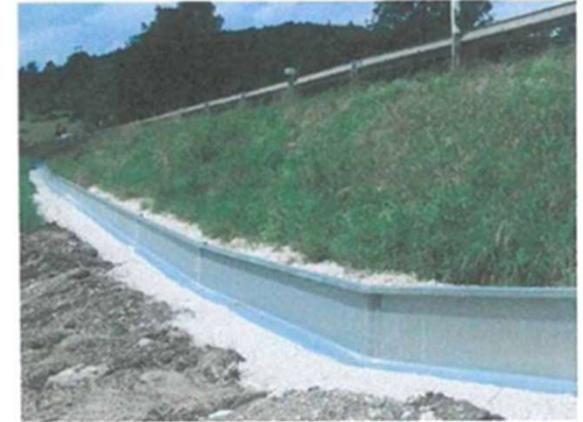
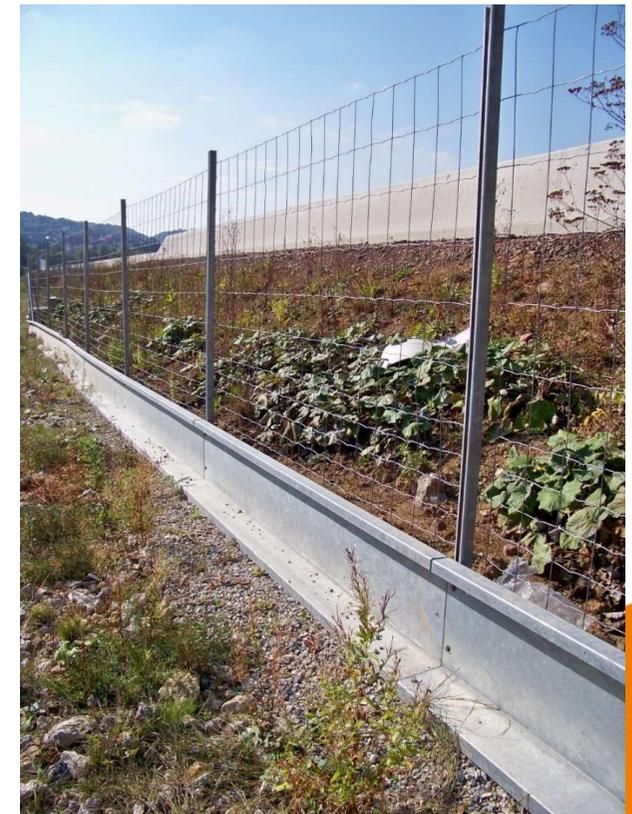
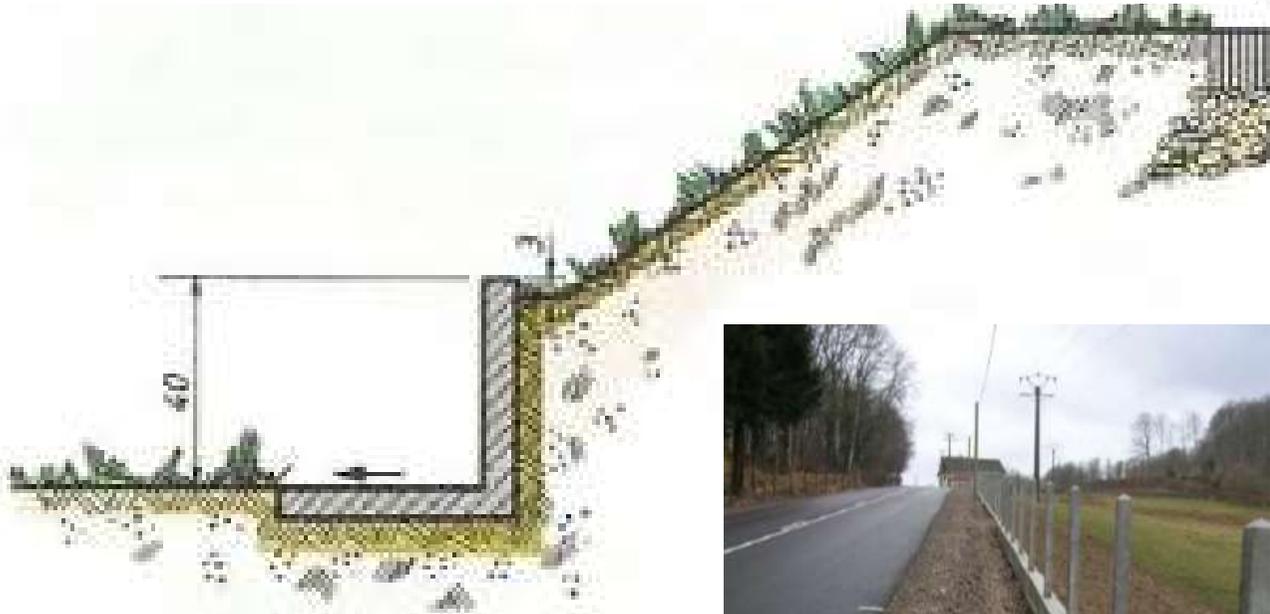
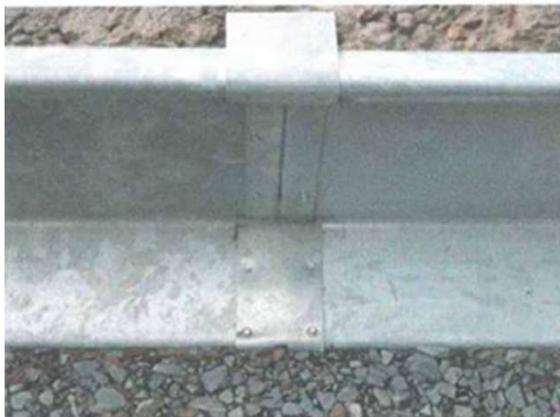
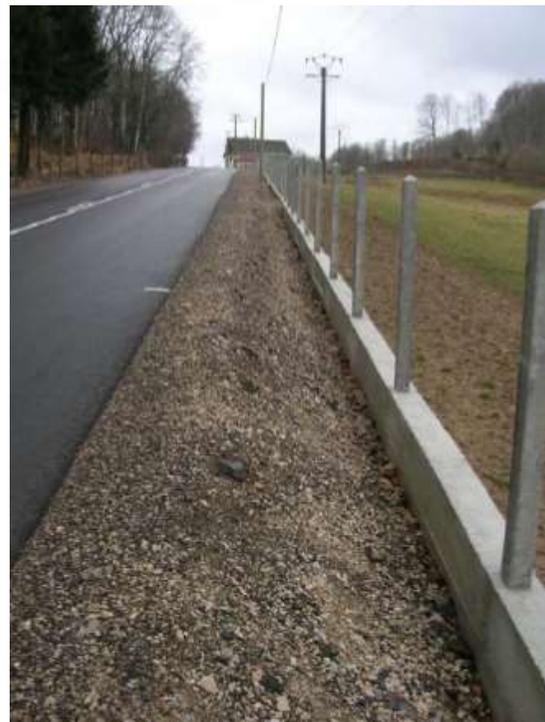
LES BARRIÈRES COLLECTRICES

Les murets de collectes : les amphibiens sont **bloqués** par ces murets de 0,40 à 0,60 cm de haut qu'ils ne peuvent pas escalader (corniche anti escalade de 5 cm à la partie supérieure) et qui les **guident** vers les traversées.

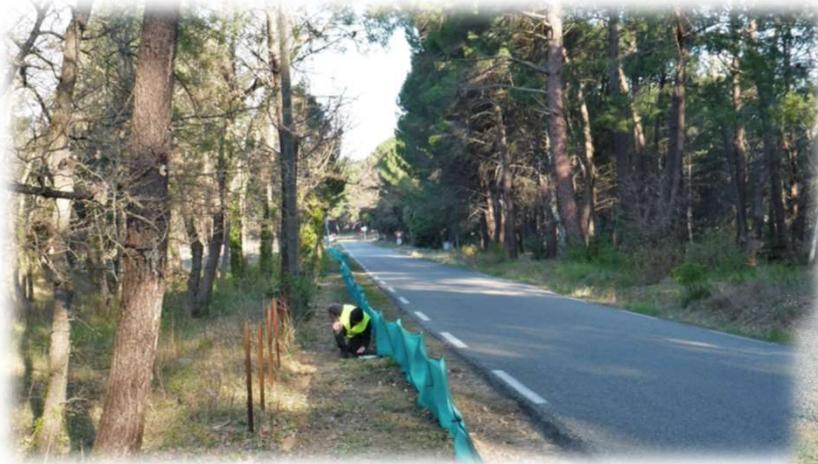
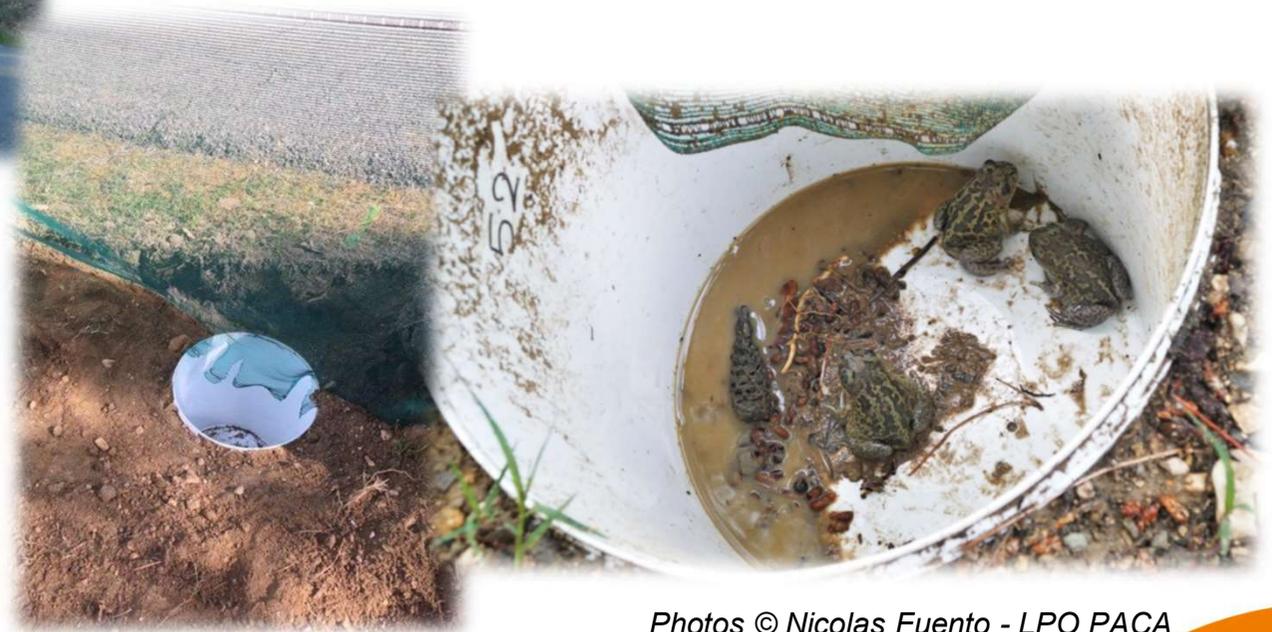
Suivi de la migration par la LPO : dispositif temporaire de collecte aux bords des RD 942 et RD 14 d'avril à juin 2020

- 400 ml de filets + 60 seaux numérotés et disposés à intervalles réguliers.
- Relevés tous les matins en période favorable.
- Fermés en période défavorable.

- Individus collectés : identifiés, photographiés, sexés et géo-référencés.
- Nombre d'individu collectés par seau = repérer les couloirs préférentiels de passage.

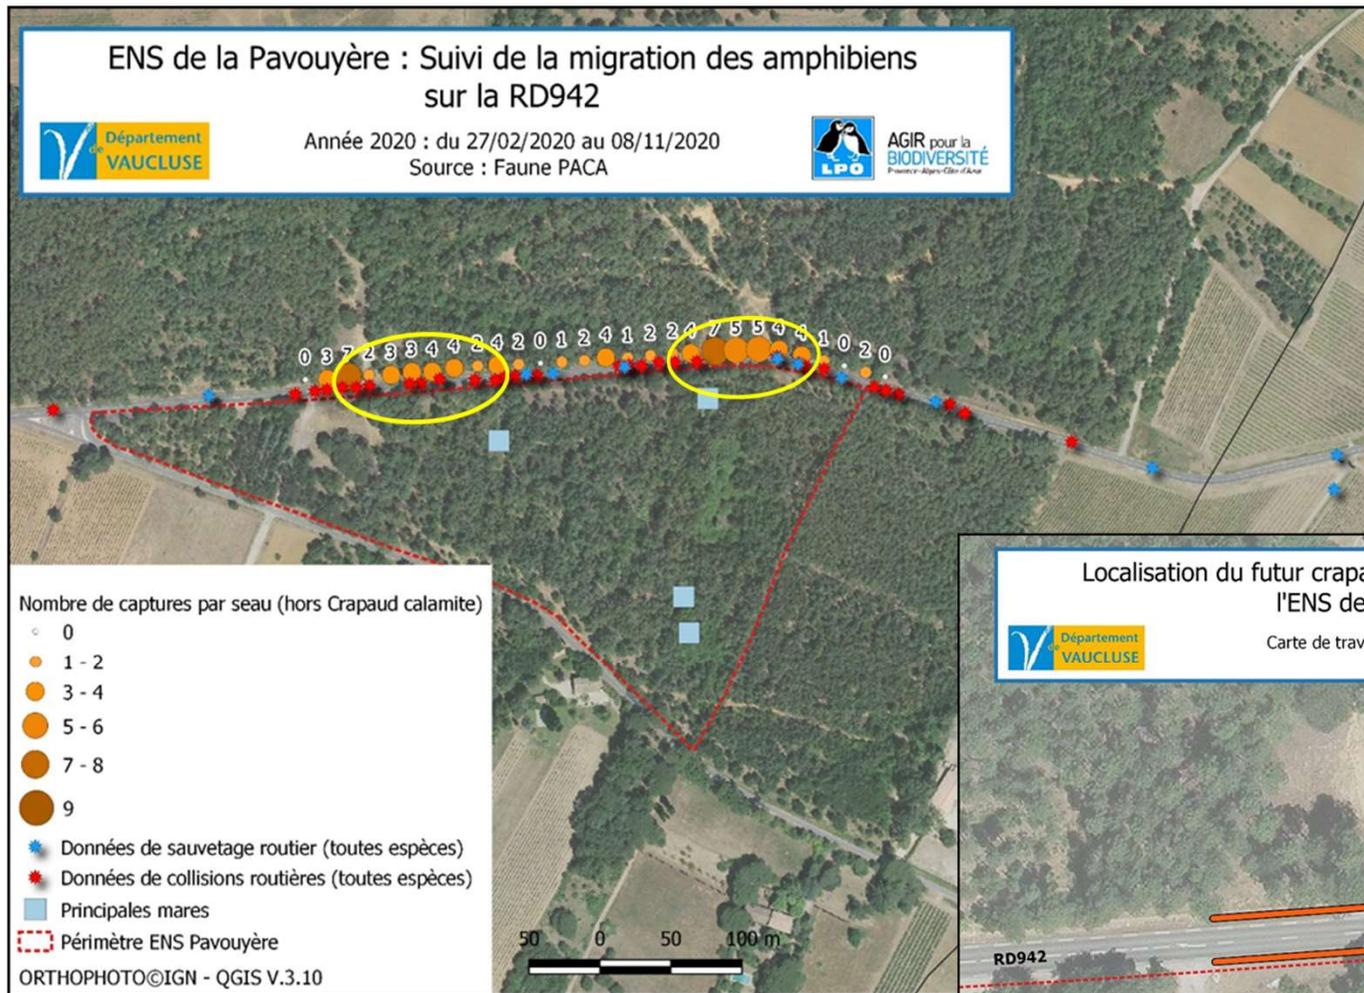
Localisation des couloirs préférentiels de migration / RD 942

RD 942 :

- ✓ Plus grand nombre de captures de Pélobate cultripède ;
- ✓ Route plus large (obstacle plus important pour les amphibiens) ;
- ✓ Trafic plus important.

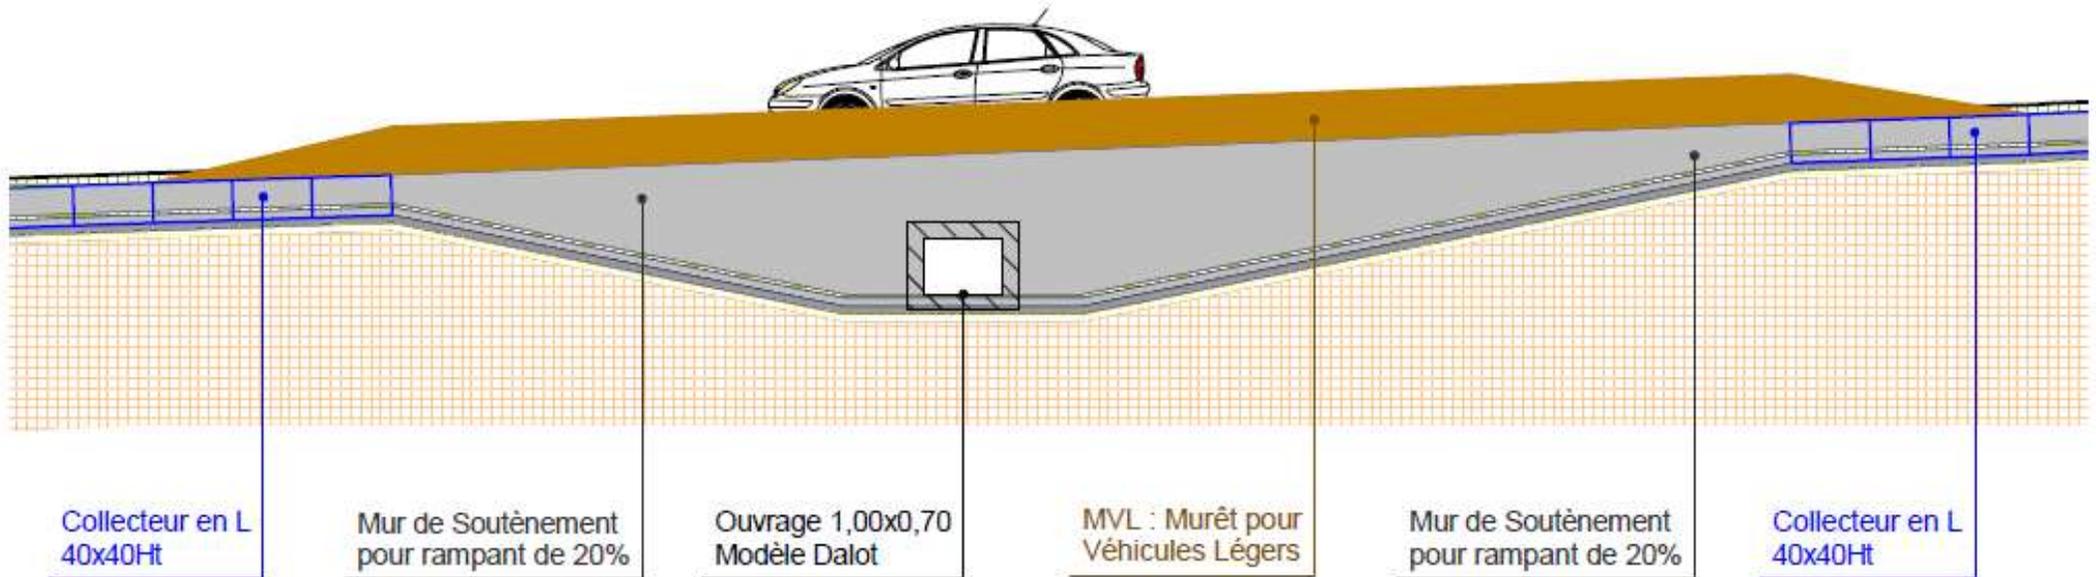
COUPE DE PRINCIPE TRAVERSÉE N°2 : CÔTÉ ENS

- 2 traversées sous chaussée avec ouvrage cadre type dalots en béton 100x70 cm sur 14 ml chacune ;
- 1 dispositif de collecte et de guidage petite faune vers les traversées :
 - Au sud, côté ENS, bordures en L de 40 cm de H et de P, en béton, sur 170 ml,
 - Au nord, reprise de la clôture de l'aire de captage ;
- 4 murs de soutènement : 1 en extrémité de chaque traversée ;
- 4 parapets de protection type MVL en béton coulé de 60 cm de haut de part et d'autre de la chaussée, 1 à hauteur de chaque traversée ;
- Terrassement et remodelage terrain ;
- Reprofilage des fossés et pose de caniveaux trapézoïdaux ;
- Abattage et dessouchage d'arbres ;
- Barreaux anti-intrusion côté captage.

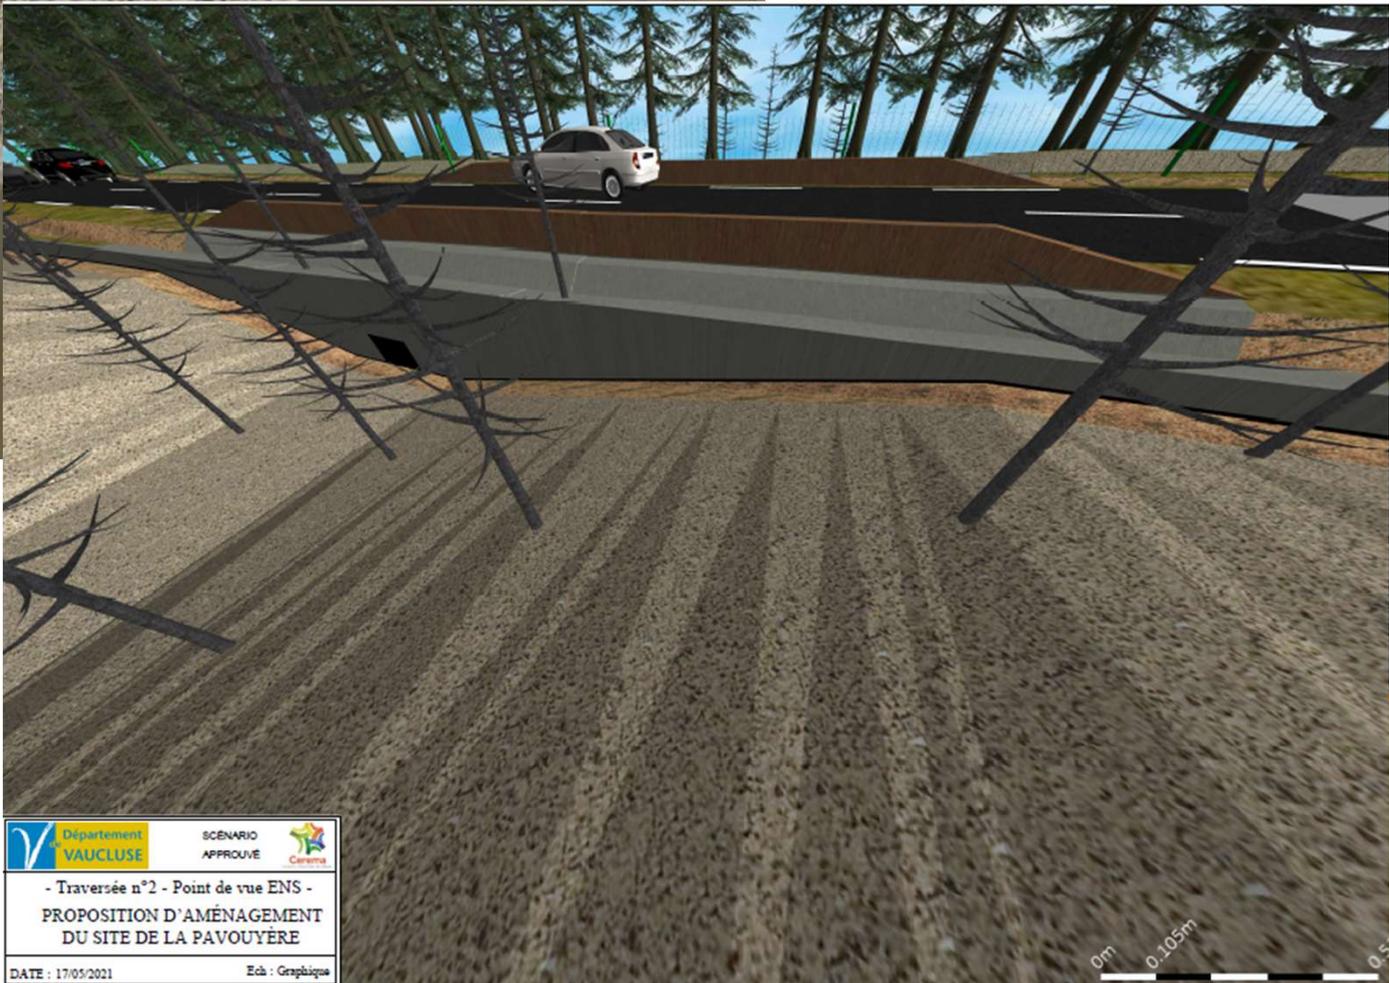
- Traversée n°2 - Point de vue ENS - PROPOSITION D'AMÉNAGEMENT DU SITE DE LA PAVOUYÈRE		
DATE : 17/05/2021	Ech : Graphique

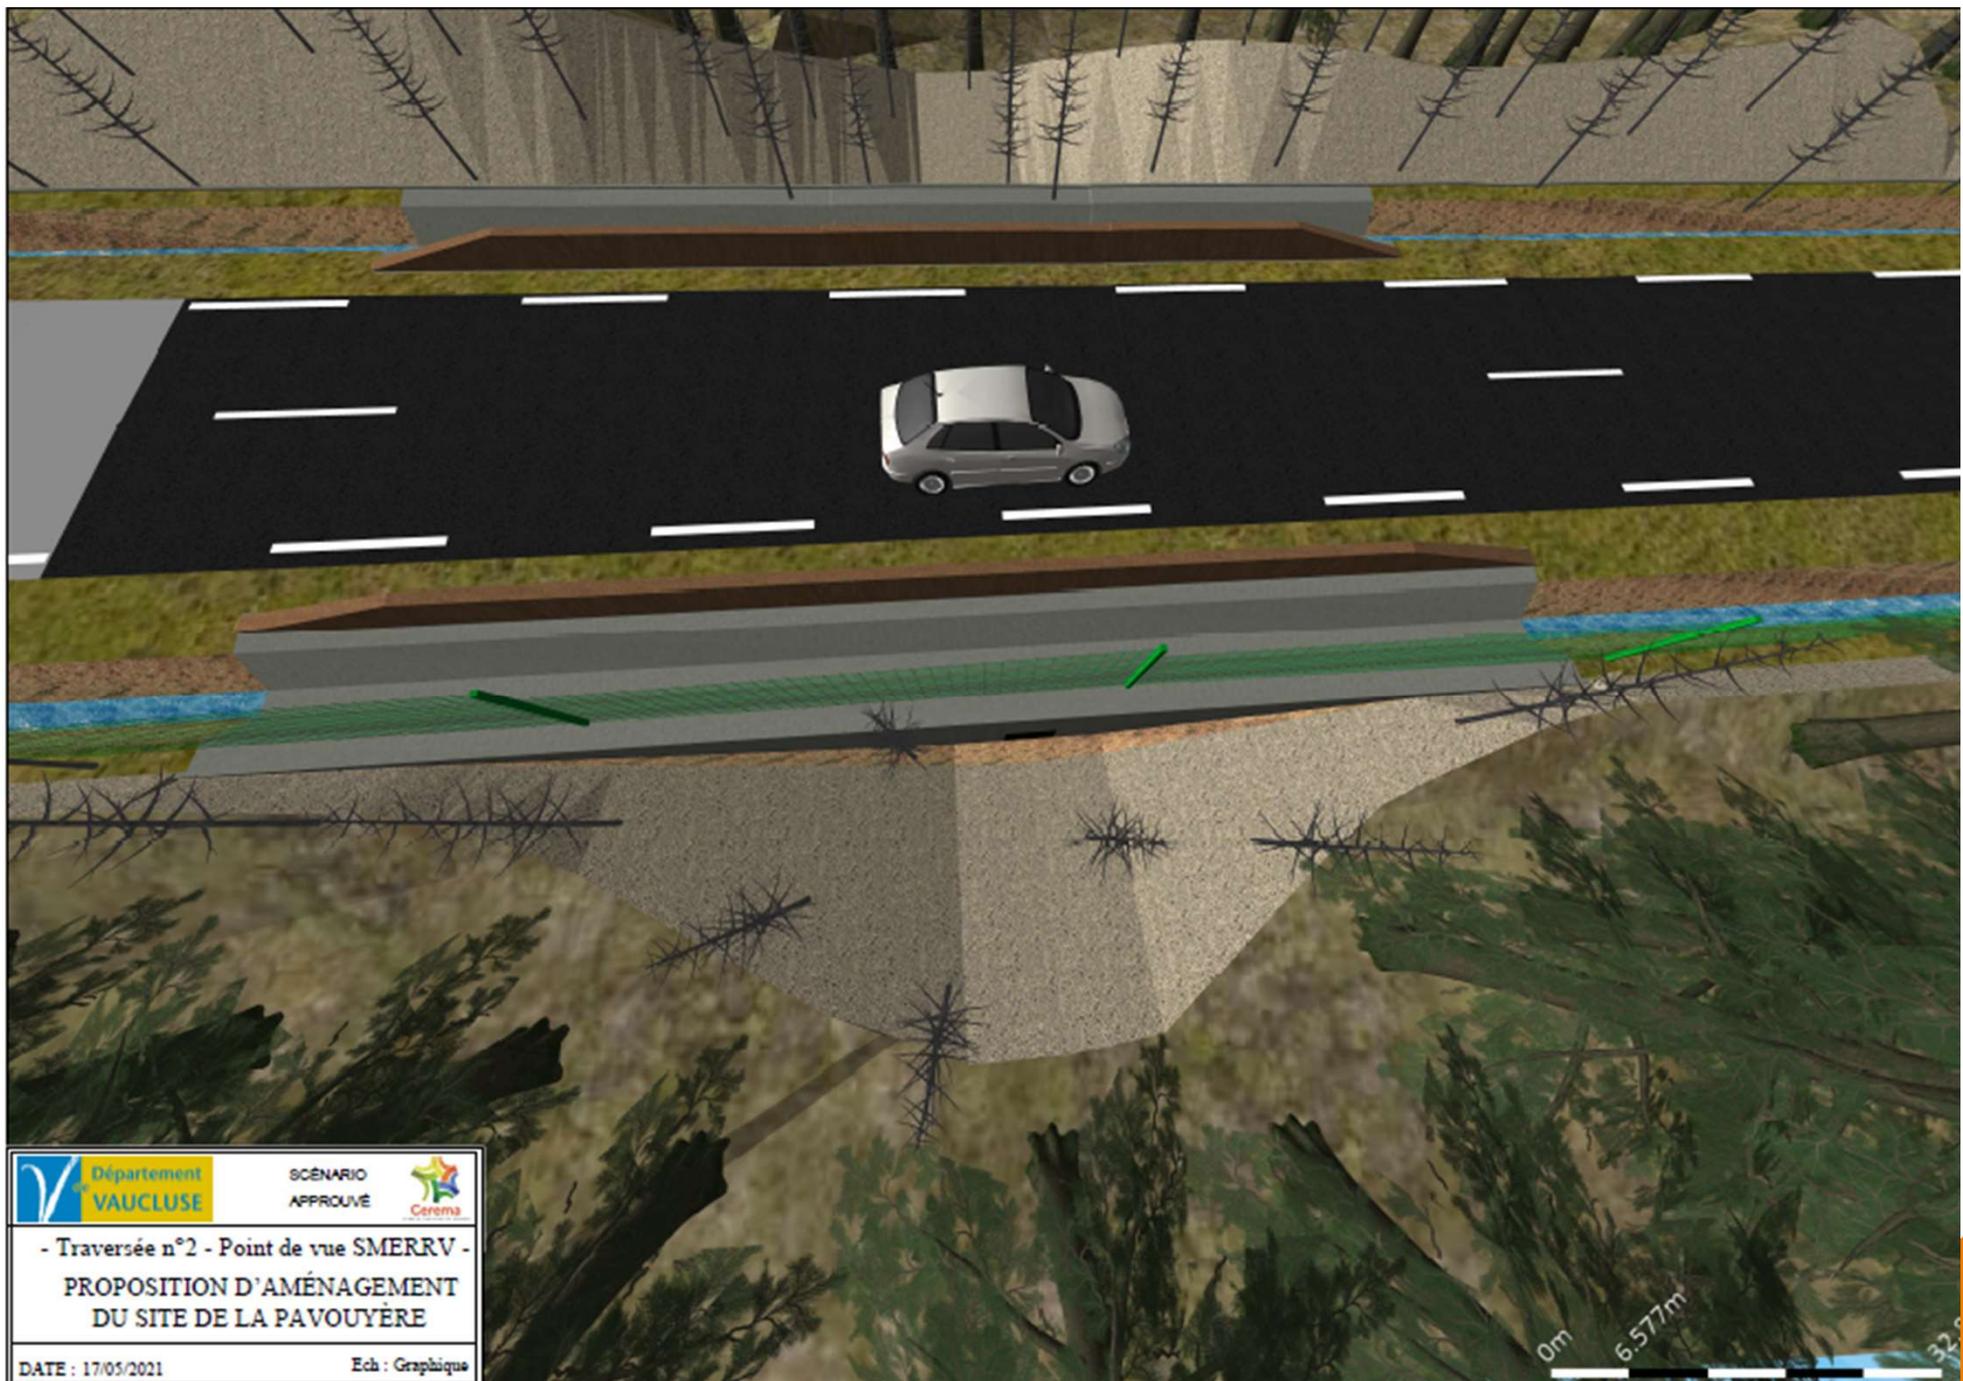
Cerema
- Traversée n°2 - Point de vue SMERRV - PROPOSITION D'AMÉNAGEMENT DU SITE DE LA PAVOUYÈRE		
DATE : 17/05/2021	Ech : Graphique
