LIFE AmphILT

*Restaurer les continuités écologiques pour les amphibiens
et réduire l'impact des infrastructures de transport*

- Zone atelier de l'Etang de Berre -

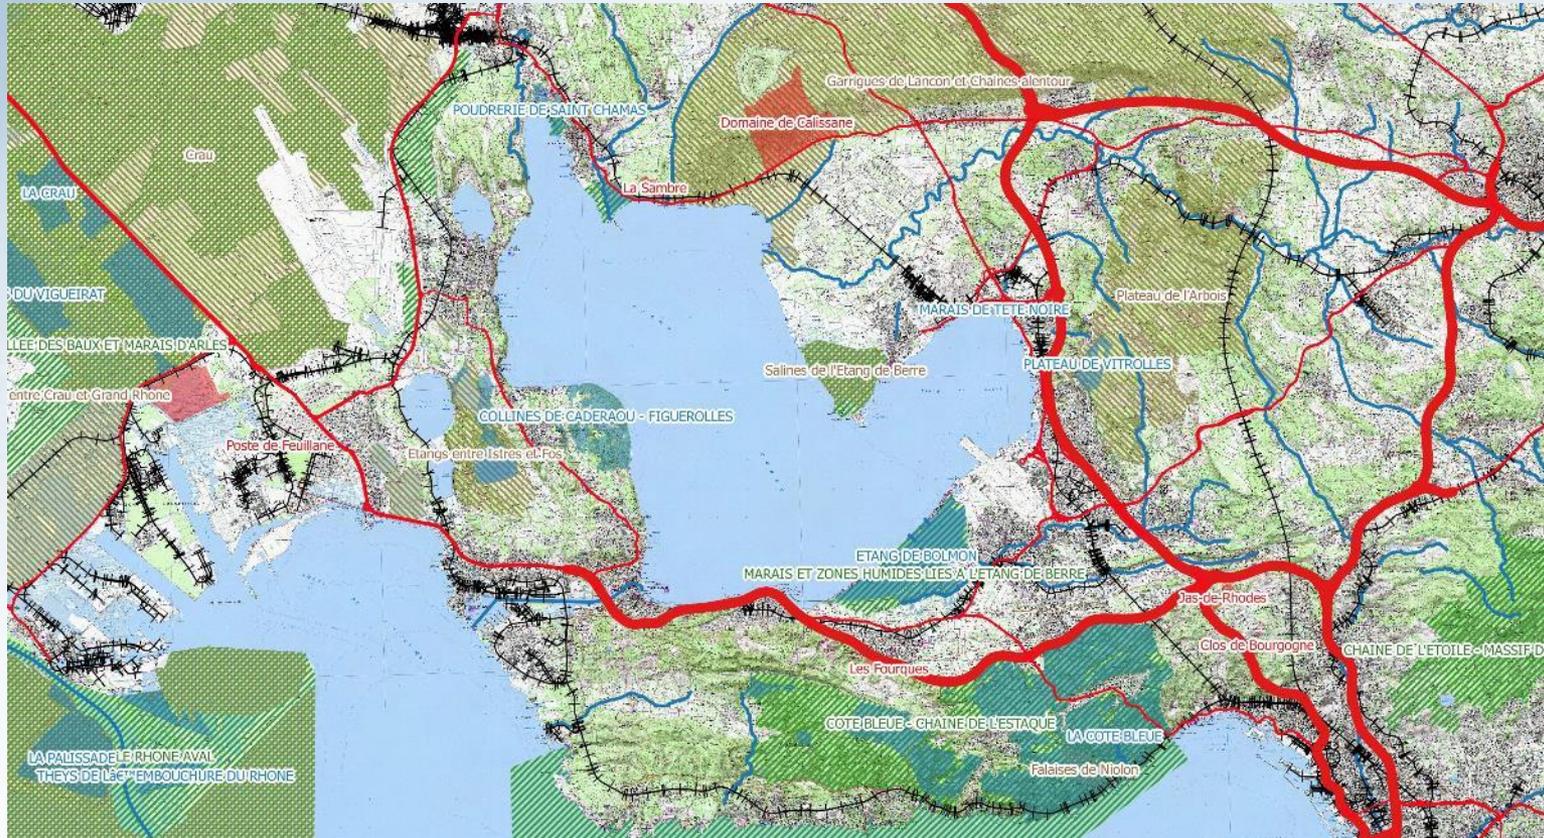
Périmètres de protection et infrastructures linéaires de transport autour de l'Etang de Berre

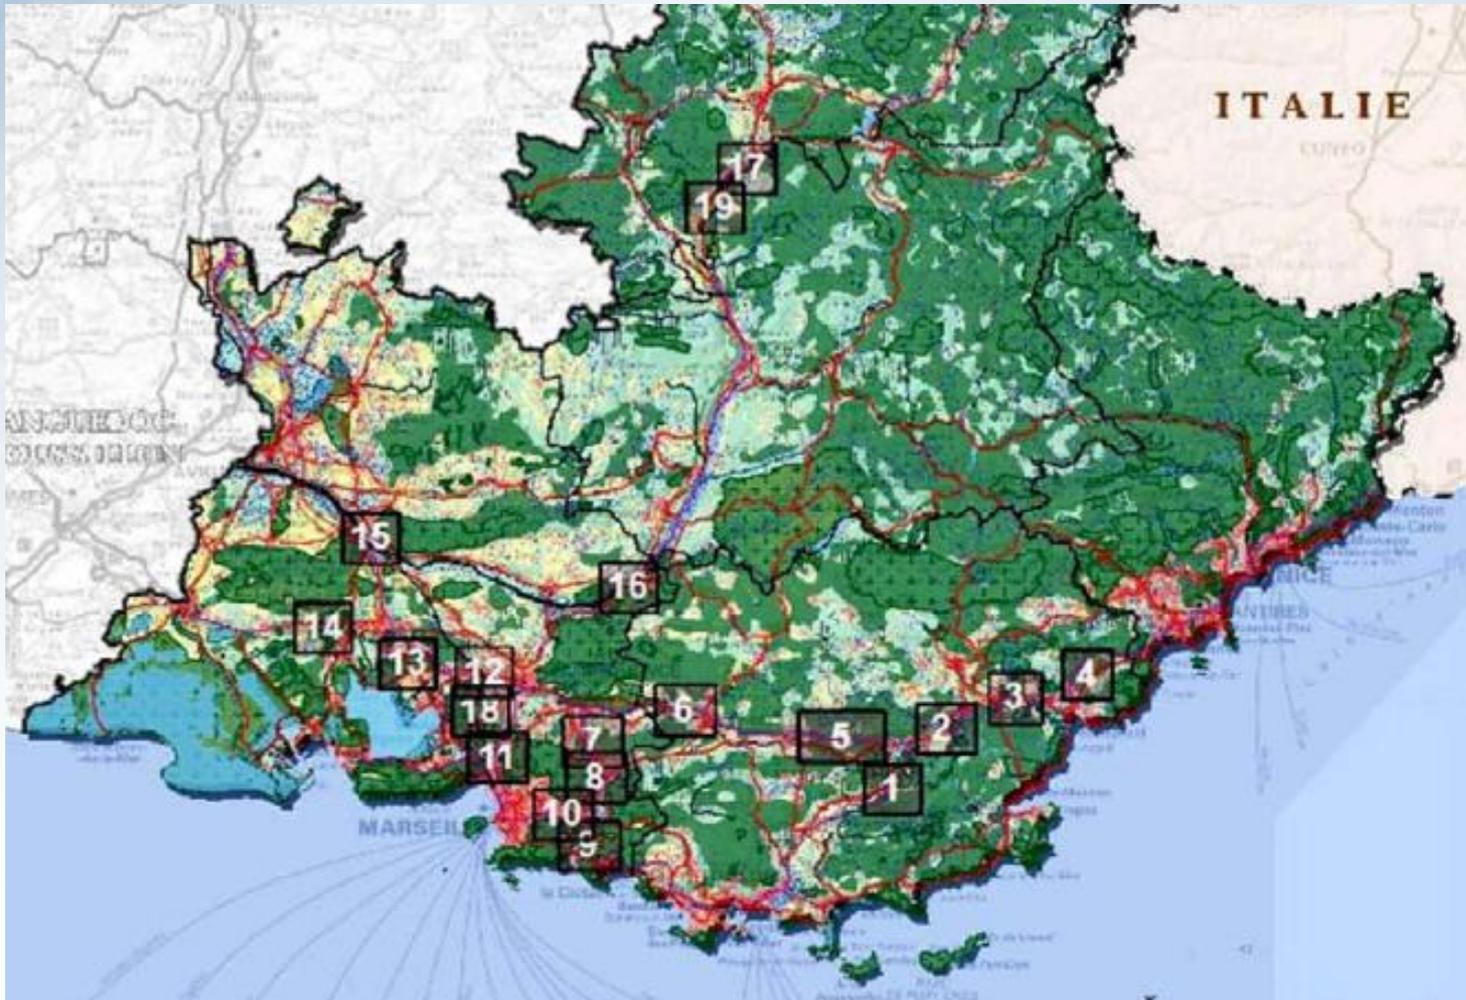
Secteurs de priorité régionale pour l'Action 10 (Source : SRCE PACA)

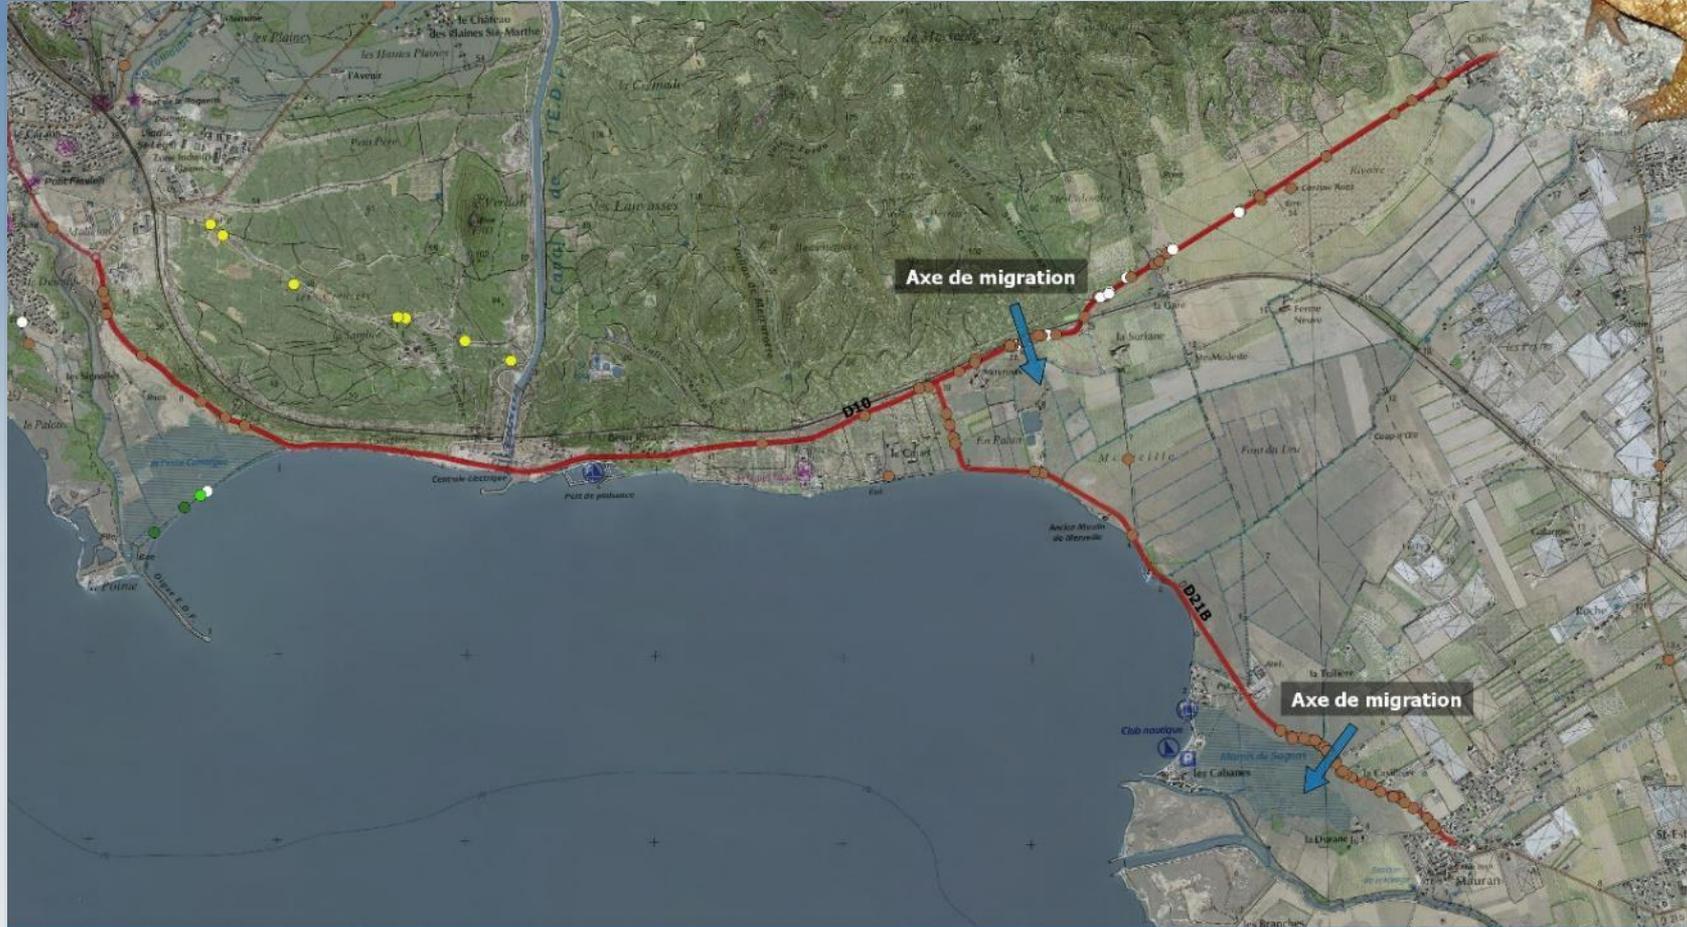
Localisation des données de mortalité d'amphibiens sur la D10 et la D21B, secteur de Saint-Chamas et Berre-l'Étang

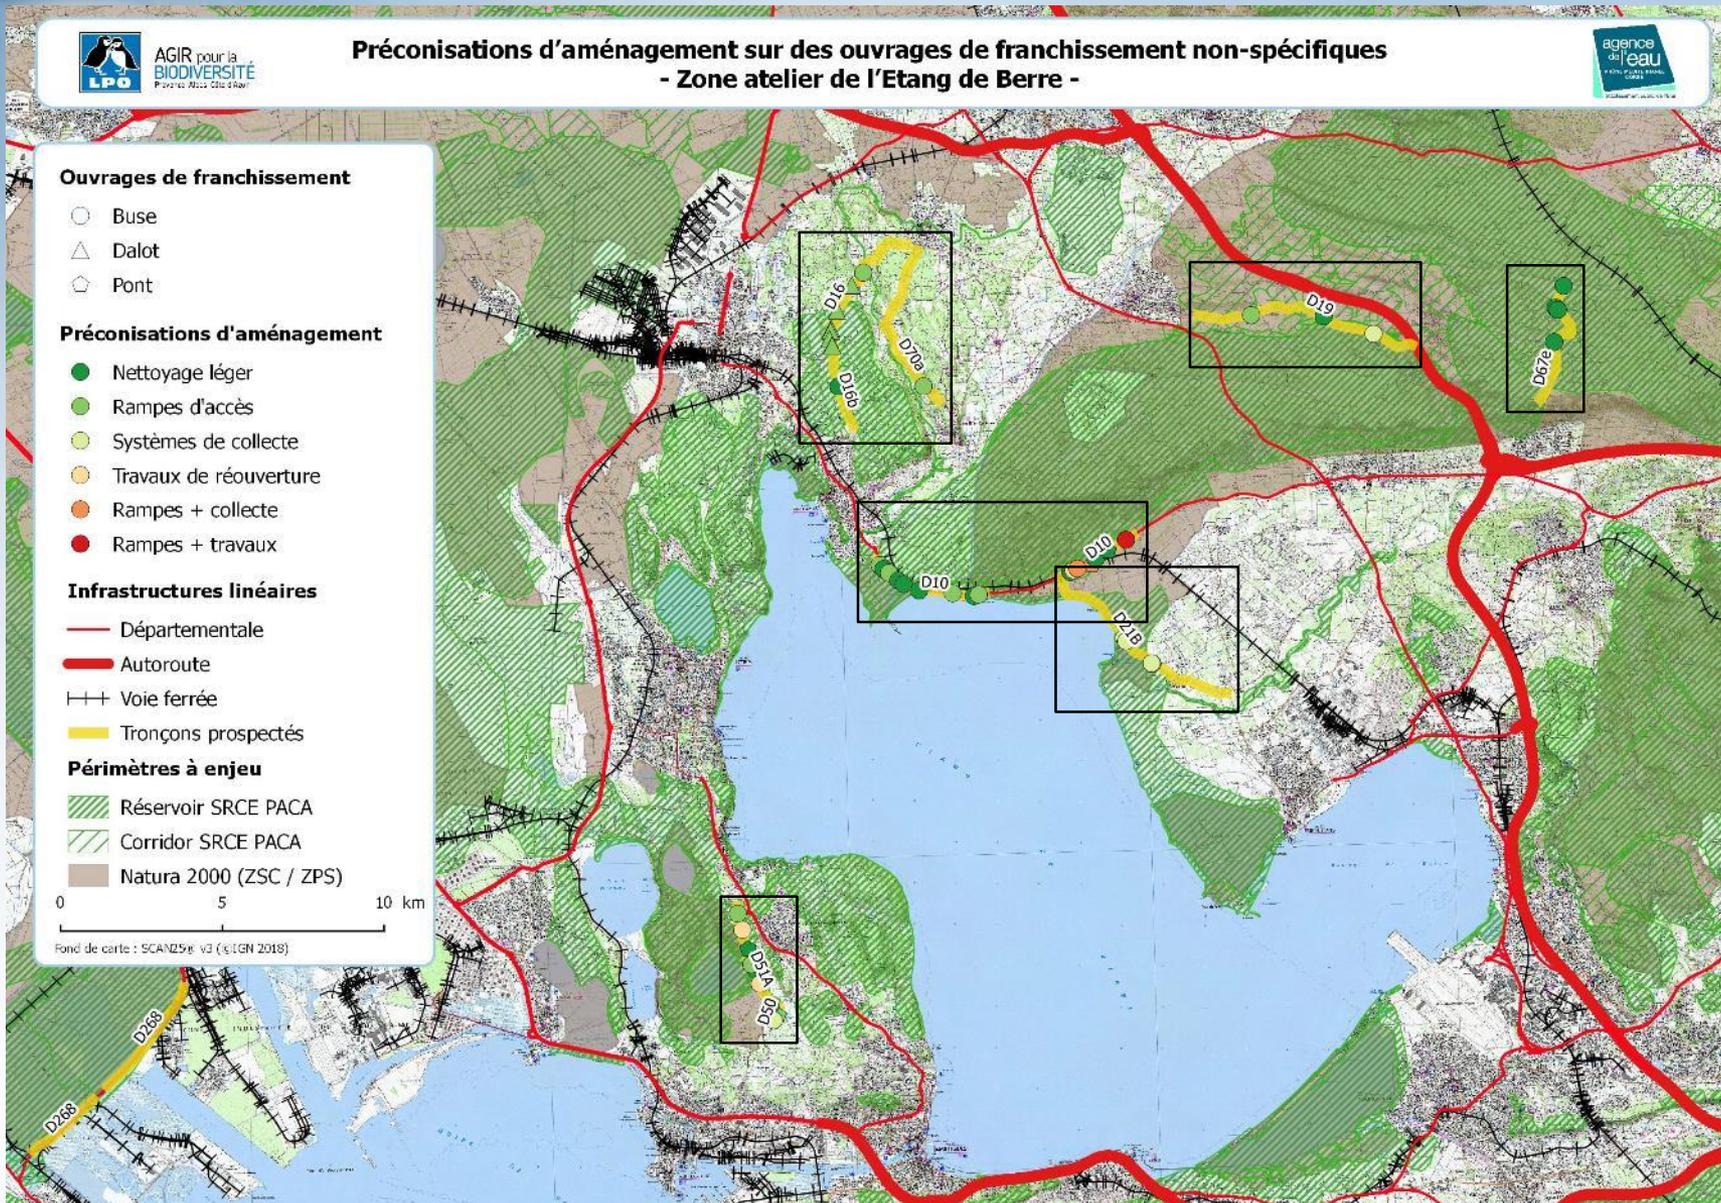
Fiche par site : Exemple D10 entre Saint-Chamas et Berre

Cartographie des ouvrages recensés :

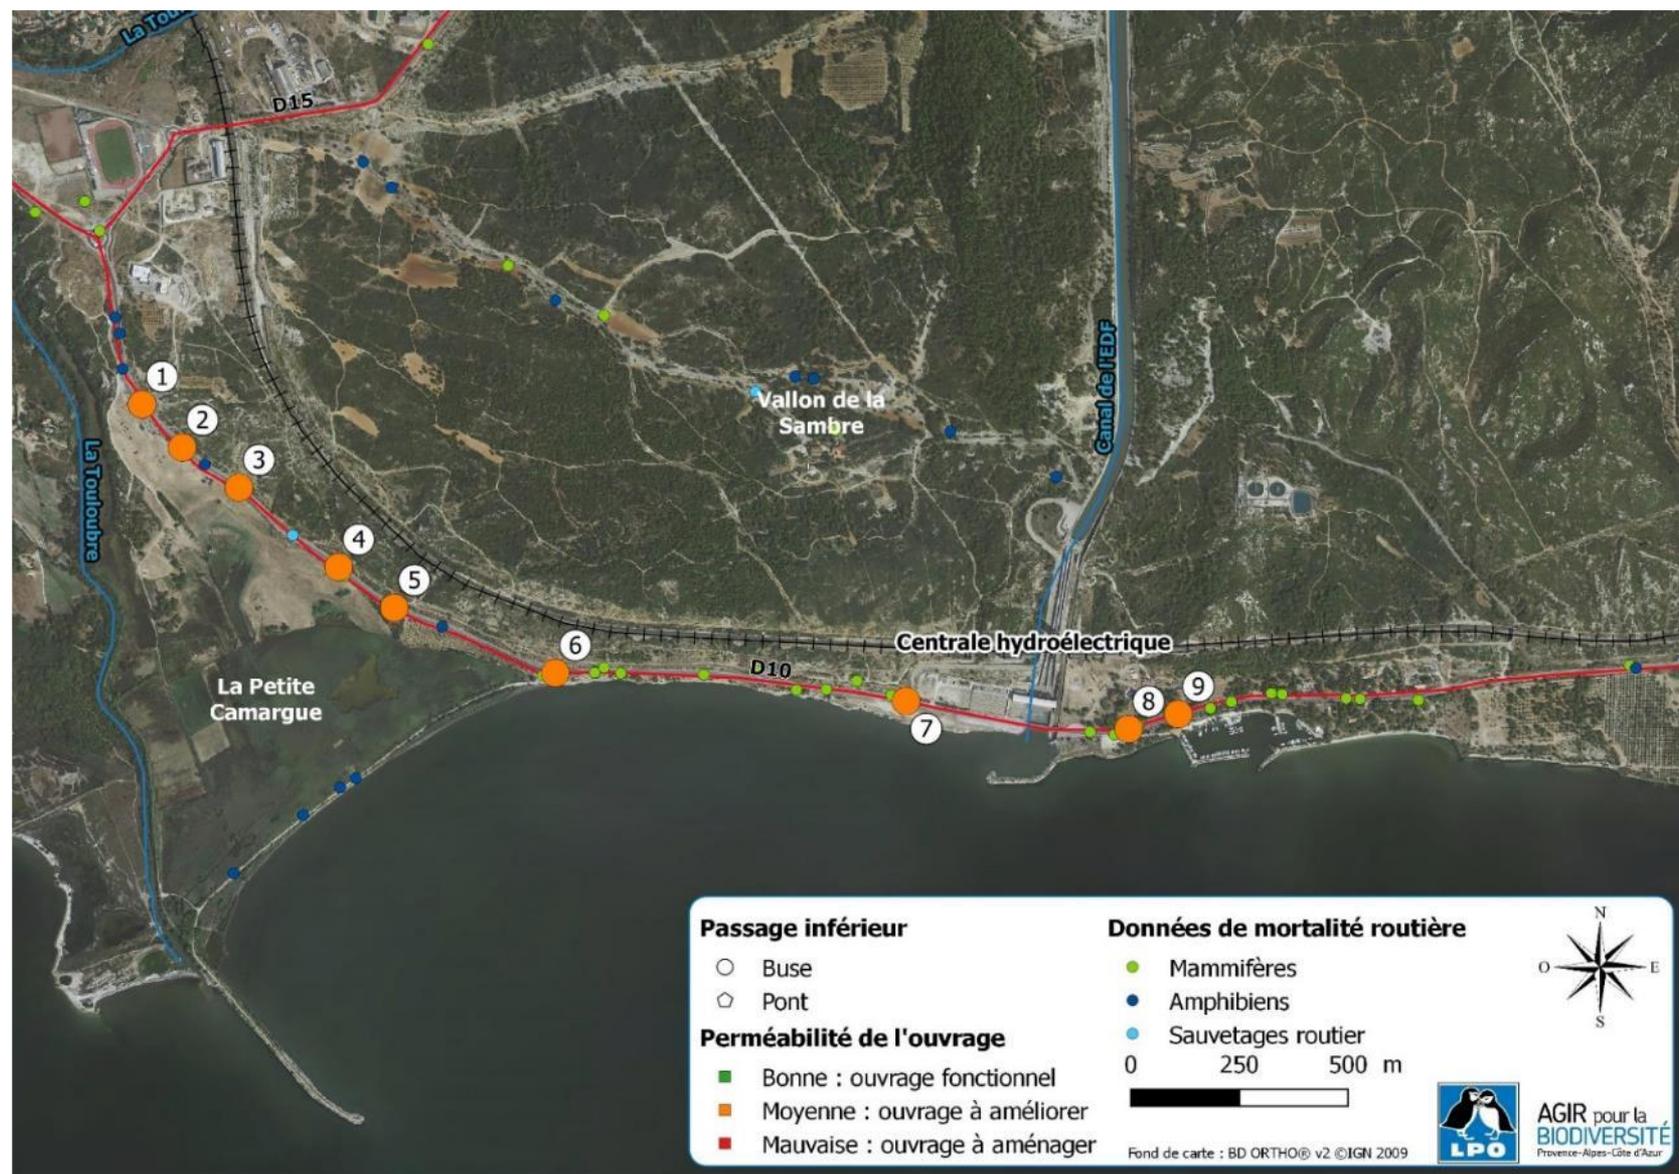
Fiche par site : Exemple D10 entre Saint-Chamas et Berre

Cartographie des ouvrages recensés :

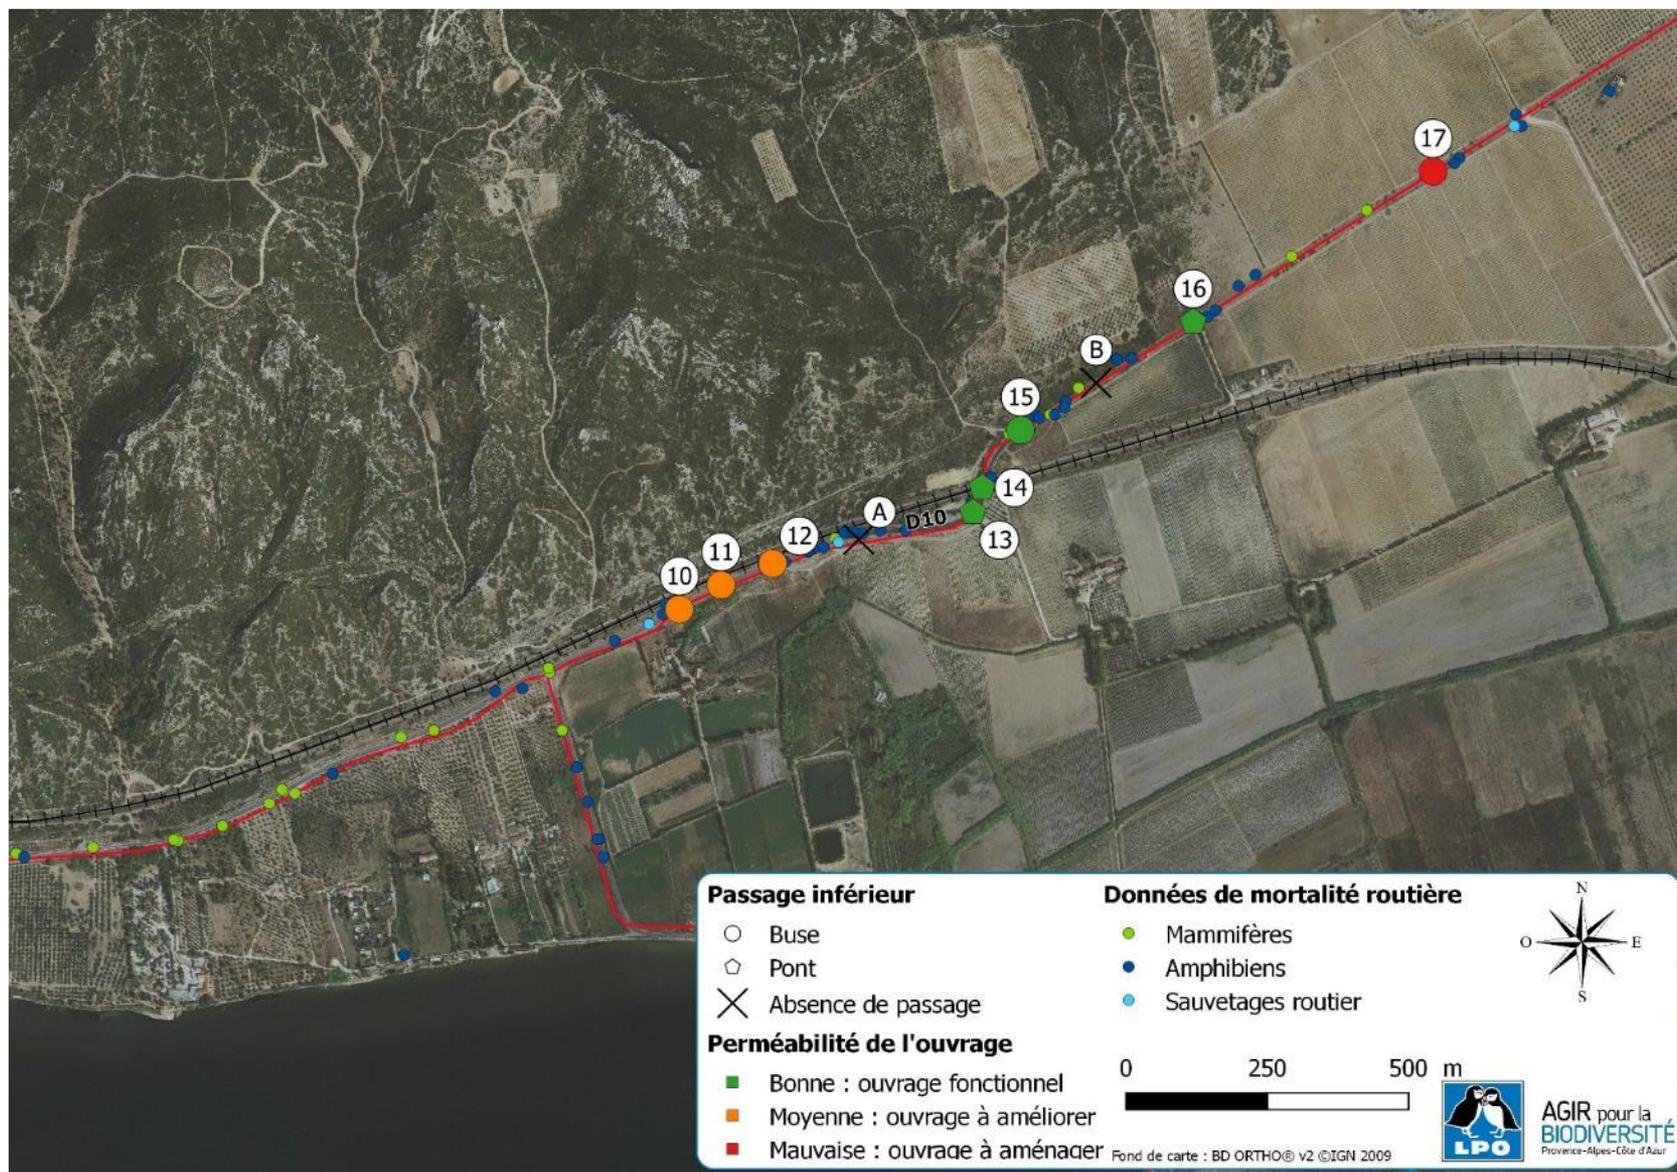
Fiche par site : Exemple D10 entre Saint-Chamas et Berre

Cartographie des interventions préconisées :

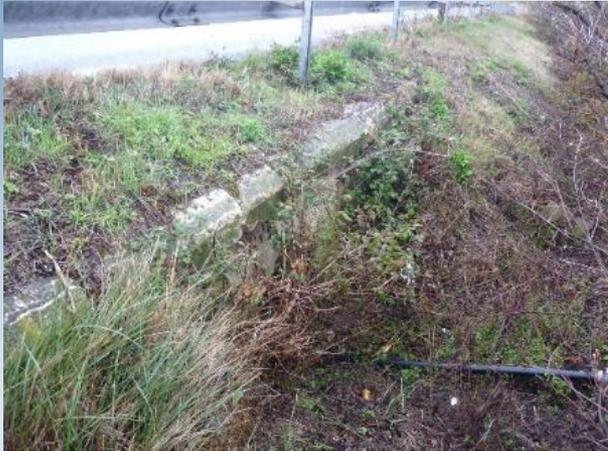
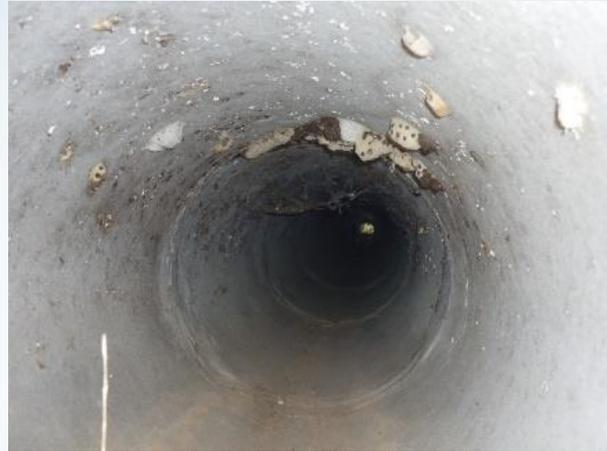
- ▶ Nettoyage léger (débranchage, désencombrement, habillage du béton ...)

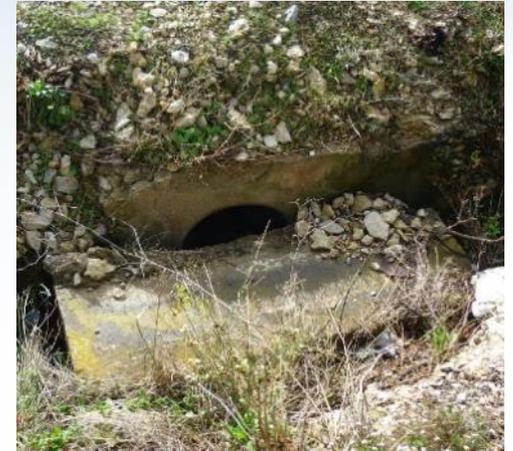
- ▶ Travaux de désobstruction

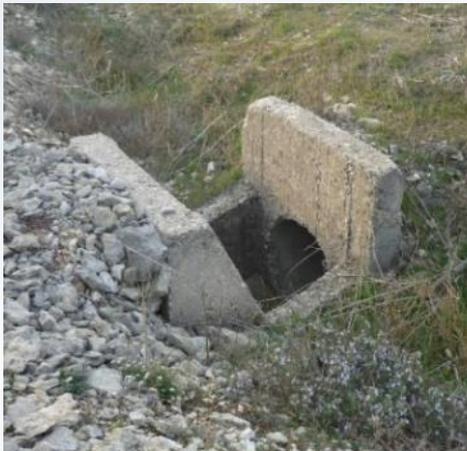
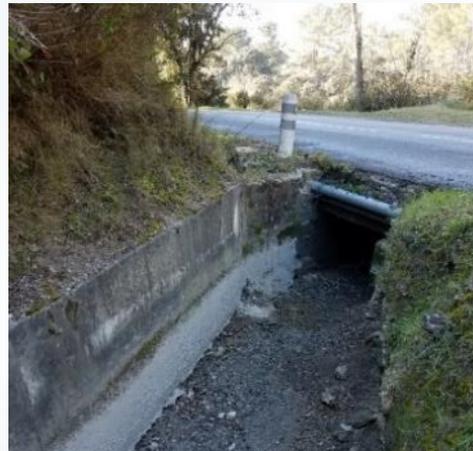
- ▶ Création de rampes d'accès

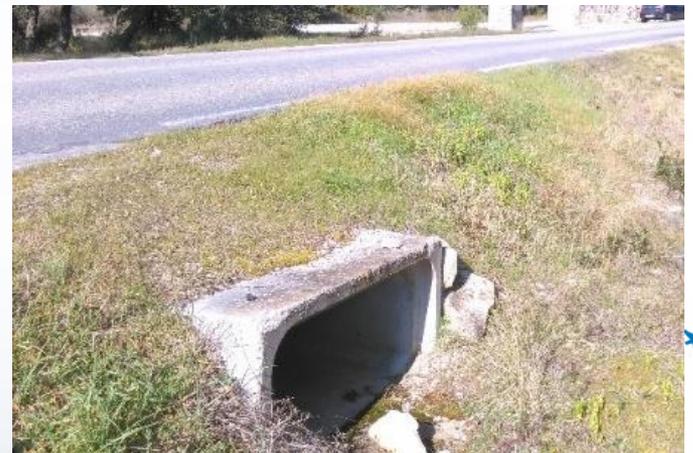
- ▶ Systèmes de collecte et de guidage

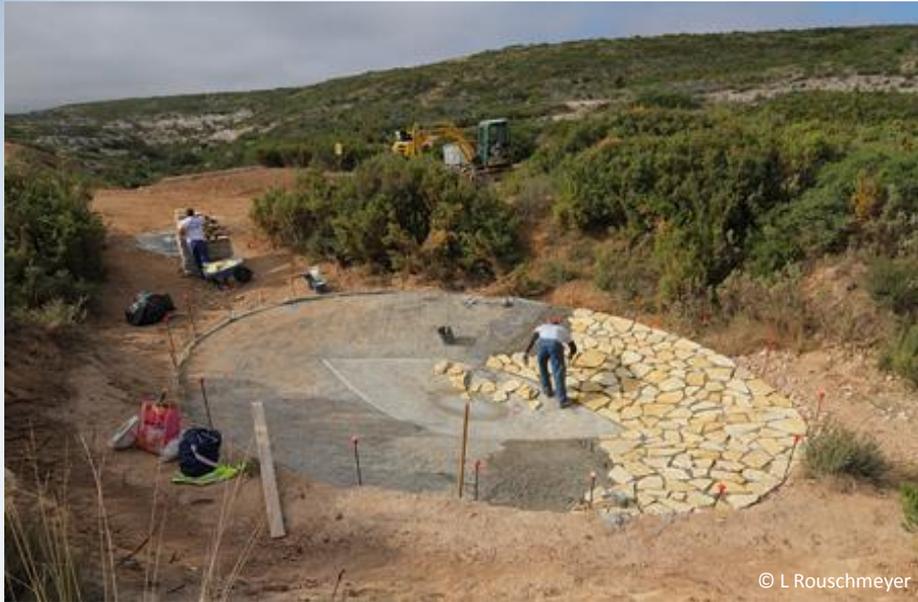
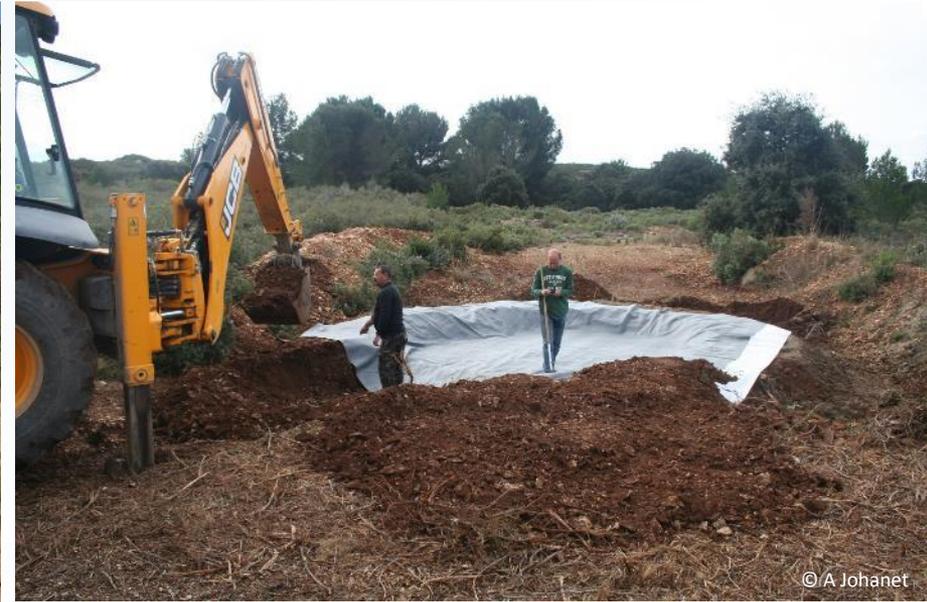
- ▶ Amélioration de l'attractivité de l'ouvrage (Création de lavogne, mares, hivernaculum, haies...)
