# COMPTE RENDU

L'OPERATION DE RESTAURATION DE LA STATION  
DE CANNE DE FREJUS DU CENTRE KERJEAN

LA TRANSPLANTATION DES SPECIMENS DE CANNE DE FREJUS  
DEPUIS L'AVENUE ANDRE LEOTARD JUSQU'A LA STATION DU  
CENTRE KERJEAN

SUIVI DE CHANTIER DE L'AMENAGEMENT  
D'UN CARREFOUR GIRATOIRE SUR LA RD100  
PAR LE CONSEIL GENERAL DU VAR

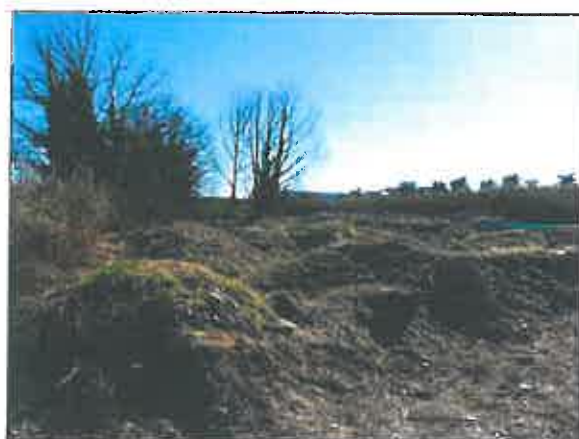
- Une population de canne de Fréjus d'environ 3 120m<sup>2</sup> demeure aujourd'hui dans un très bon état de conservation en limite Est du Centre Kerjean et Sud de l'EHPAD « les Eaux Vives ». La qualité, la densité et l'homogénéité des effectifs apparaissent exceptionnels au regard de l'ensemble des implantations recensées sur le reste de la commune.
- Dans la continuité, on observe des monticules de terre et de gravats mobilisés à l'occasion d'anciens chantiers intervenus sur le secteur. Ils ensevelissent et dégradent une fraction de la station dont la surface est estimée à 1 880m<sup>2</sup> (Cf. Photo ci-dessous).

*Vue Sud/Nord de la fraction dégradée de la station  
(printemps 2013)*

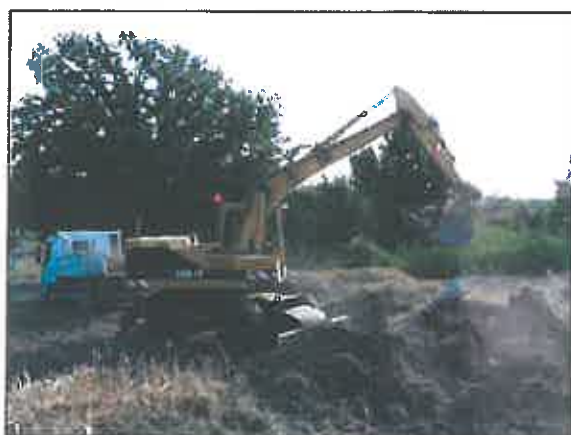
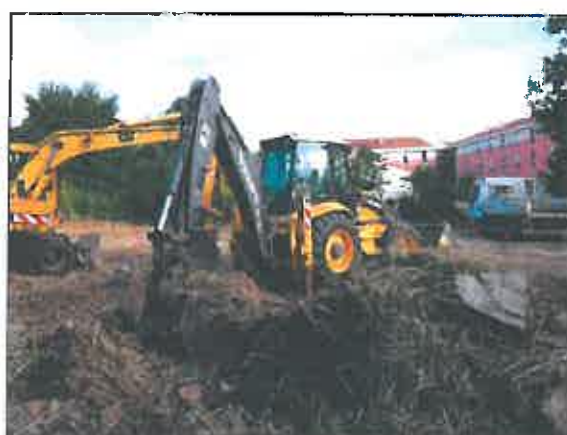
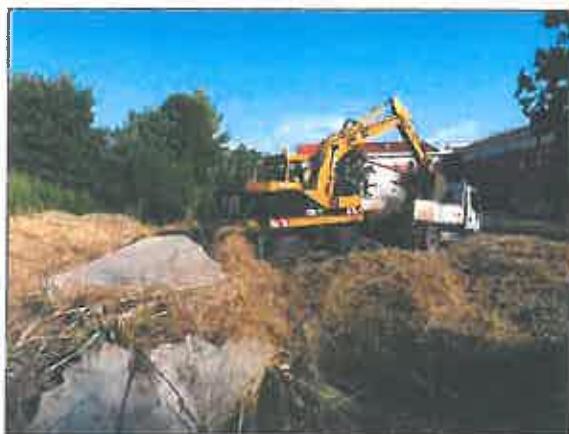
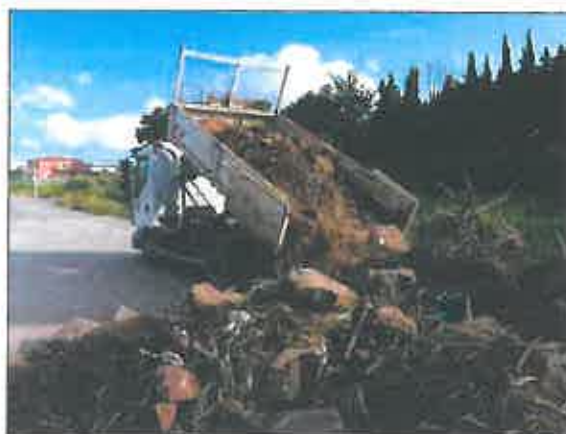
Les remblais amoncelés dans le périmètre de la station de canne de Fréjus étaient essentiellement composés de blocs rocheux, de blocs de béton et de bitume, de résidus de matériaux de chantier (tuiles, tuyaux, parpaings...), de ferrailles et de déchets inertes divers (plastiques, pneus...). Leur extraction a été effectuée à l'aide d'une pelle mécanique et d'un camion benne mis à disposition par la Ville de Fréjus (Cf. Photos ci-dessous).

L'évacuation des gravats a été programmée en deux étapes. Ils ont été provisoirement bennés et stockés à proximité du site sur un terrain communal, puis transférés ultérieurement en centre de tri par les services techniques de la mairie de Fréjus à l'aide de moyens matériels plus adaptés.

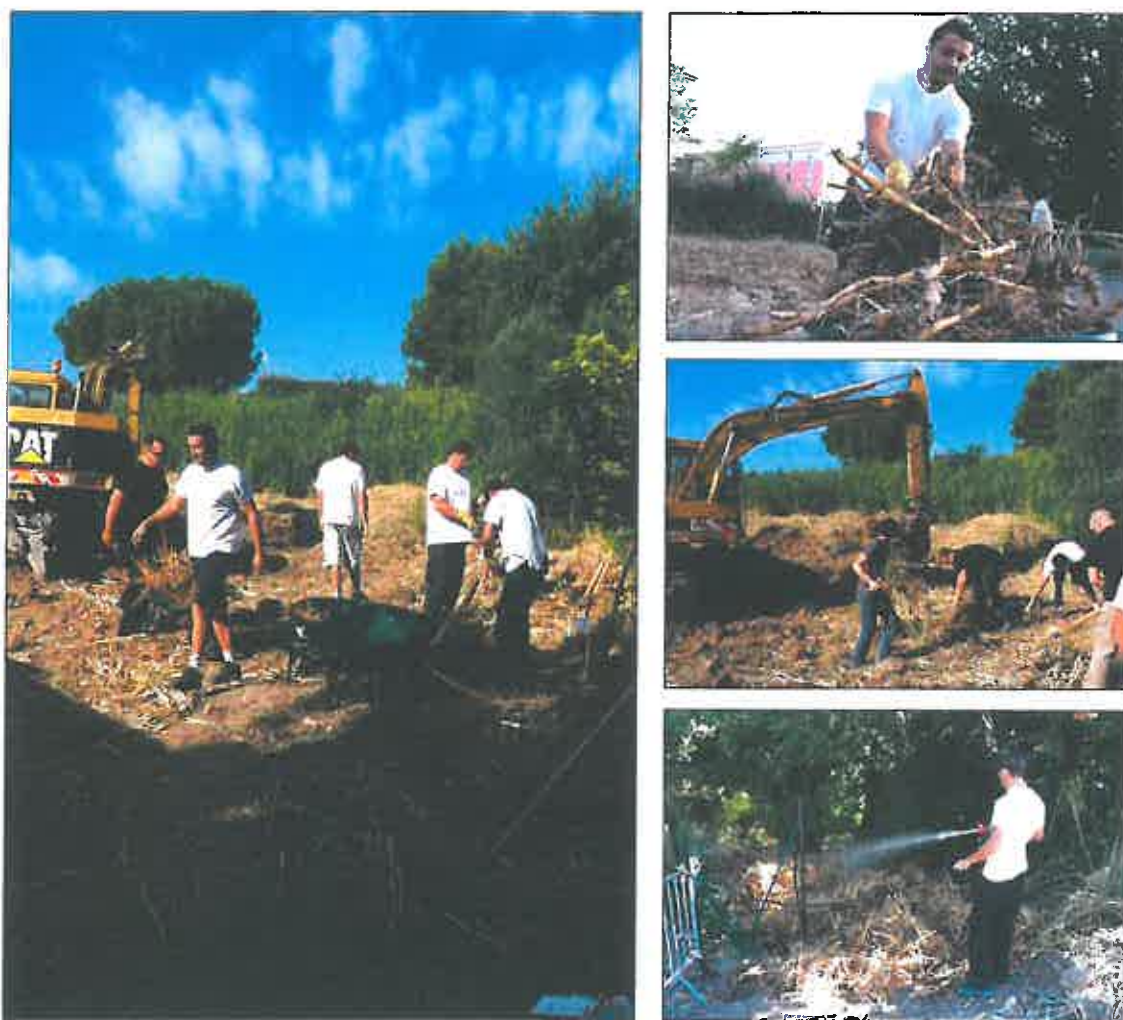
Les rhizomes ont été débarrassés des reliquats de rameaux au sécateur puis temporairement mis en jauge dans une zone ombragée (environ 24H), le temps nécessaire à l'achèvement de la phase de remise en état du site. Ils ont été recouverts de végétation et arrosés à plusieurs reprises avant leur réimplantation afin de limiter le stress hydrique subi par la plante (Cf. photos ci-dessous).

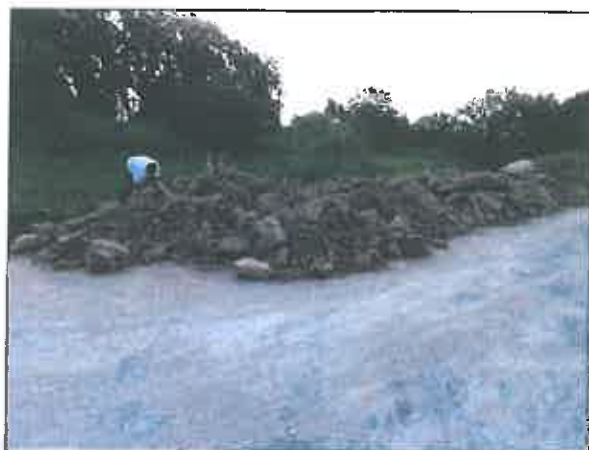
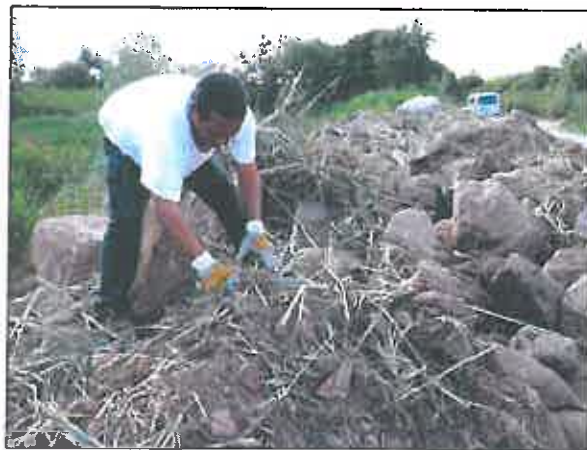
Cette opération de réhabilitation consistait non seulement à garantir la pérennité du matériel végétal jusqu'à sa réimplantation mais également à s'assurer que le matériel végétal ne quittait pas le secteur compte tenu du risque important de dissémination inhérent à cette espèce. En complément, des agents ont donc été postés sur la zone de stockage temporaire afin de vérifier si à chaque déchargement de gravats, la pelle n'avait pas prélevé de rhizomes malgré le tri réalisé préalablement (Cf. Photo ci-après).

Inspection de la zone de déchargement temporaire en vue de la récupération de rhizomes ayant pu échapper aux opérations de tri préliminaires.

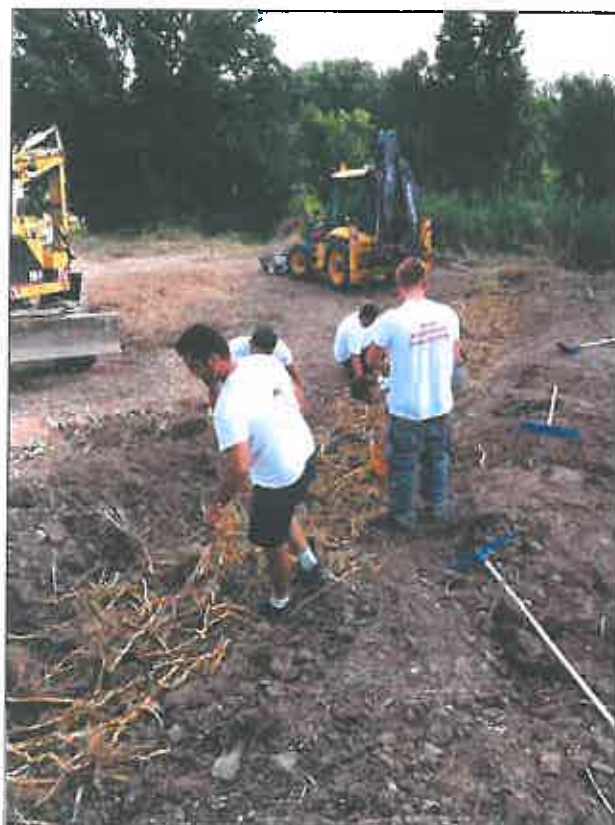
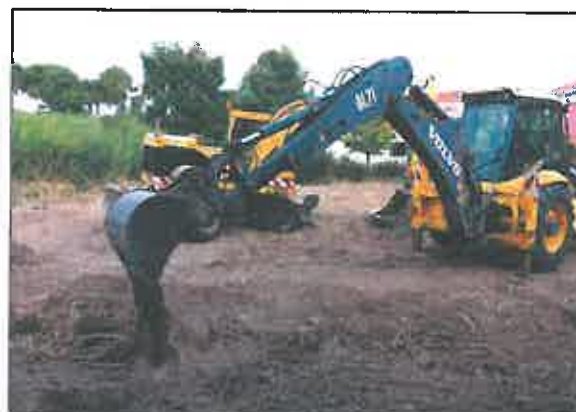
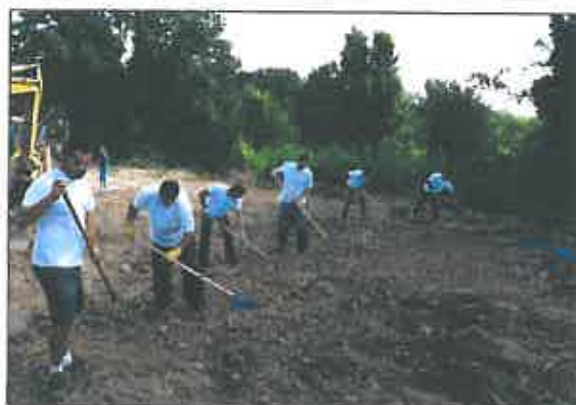
Plusieurs tranchées d'une dimension avoisinant les 15m de long sur 1m de large et 30 cm de profondeur ont été creusées au tractopelle. Le matériel végétal a ensuite été manuellement disposé dans le fond des tranchées puis grossièrement enseveli mécaniquement. Les agents de la CAVEM ont effectué un travail manuel de finition pour évacuer les plus gros cailloux, colmater les trous et égaliser la surface du sol à l'aide de pelles et de râdeaux.

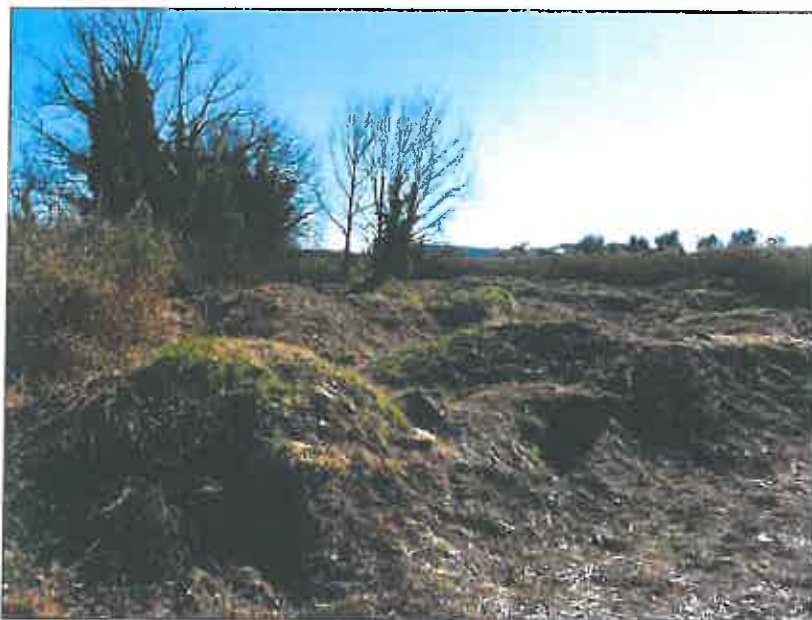
**AVANT**

Au total, environ 150m<sup>3</sup> de blocs rocheux, gravats et déchets de chantier divers, amoncelés sur une surface de 1 800m<sup>2</sup> environ, ont été retirés de la station de canne de Fréjus du Centre Kerjean. La terre végétale débarrassée de matériaux enfouis a été maintenue sur le site. Les opérations d'extraction se sont étalées sur 3 demi-journées, le temps nécessaire pour retrouver la topographie initiale du site.

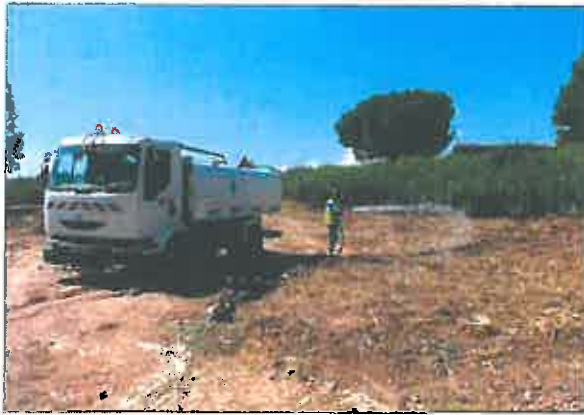
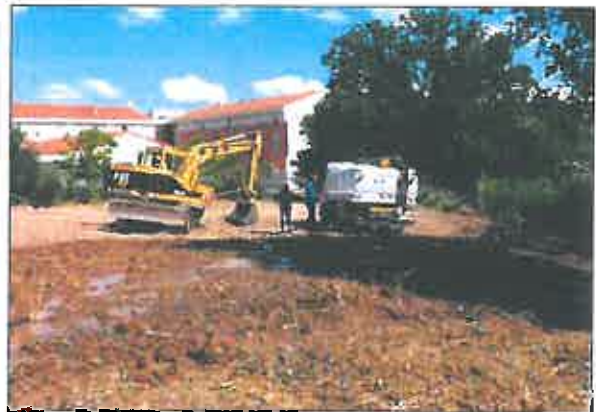
Les spécimens de canne de Fréjus réimplantés ont donc fait l'objet d'un premier arrosage à l'issue de l'opération de remise en état du site. Un camion citerne des Services Techniques de la Ville de Fréjus a été dépêché sur les lieux afin d'imbiber le sol, éviter aux rhizomes de dessécher et favoriser la reprise d'un maximum d'effectifs.

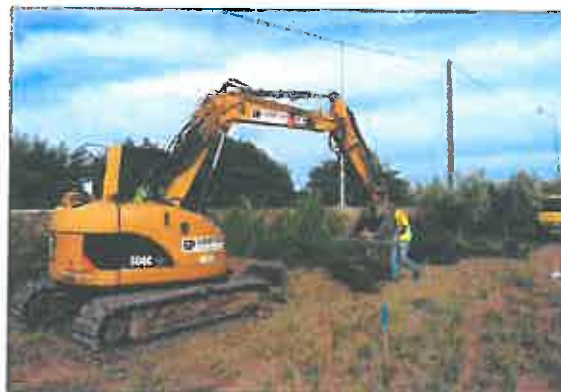
Les 9 et 10 septembre 2013, le maître d'œuvre a tout d'abord procédé à l'abattage d'une imposante haie de thuya qui se trouvait en mélange avec la canne de Fréjus en contrebas de l'avenue André Léotard.

Il a ensuite fait retirer la clôture située en pied de talus (le grillage et ses piquets avec leurs plots de béton) à l'aide d'une mini pelle, en prenant soin de ne pas dégrader la partie souterraine de la station.

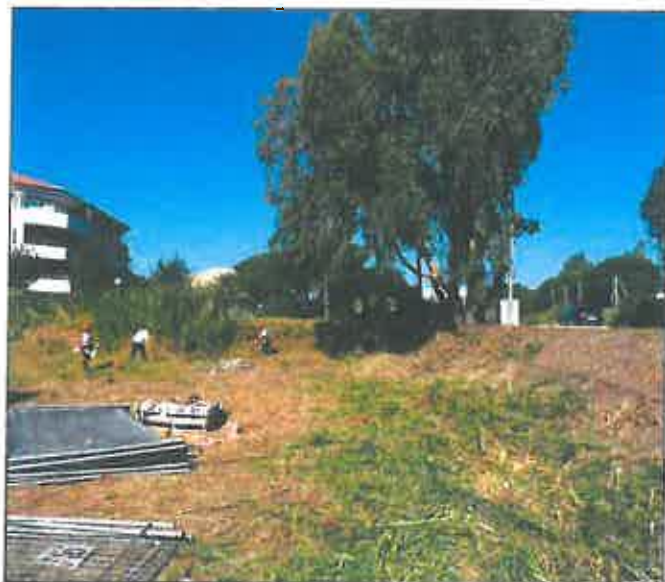
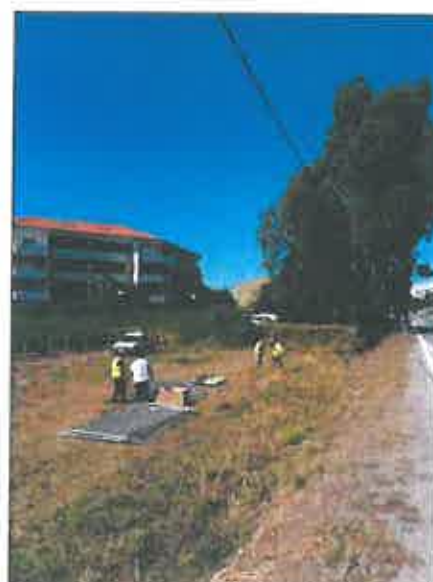
Le 11 septembre 2013, les agents de la CAVEM sont intervenus sur la zone d'extraction afin de préparer la station de canne de Fréjus à l'opération de transplantation prévue le lendemain. Les nombreux déchets jonchant le sol ont été ramassés puis évacués en déchetterie pour limiter le risque de pollution lors des phases de prélèvement et de réimplantation. Les effectifs de canne de Fréjus concernés par la dérogation ont ensuite été faucardés à la débroussailluse à dos. Les rameaux ont été rabattus à 20 cm de la surface du sol et les rémanents ratissés puis broyés sur place afin d'offrir une parfaite visibilité sur l'implantation des mottes à extraire.
