II.2.2. Prélèvement mécanique des mottes et transport du matériel végétal

II.2.3. Réimplantation des spécimens dans la fraction restaurée de la station du centre Kerjean

III. SUIVI DU CHANTIER DU CONSEIL GENERAL DU VAR

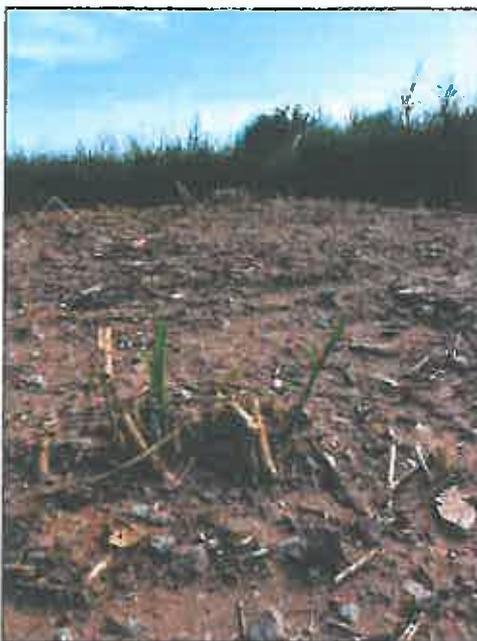
Photo de l'une des premières mottes en reprise au niveau d'une tranchée, en date du 13 septembre 2013

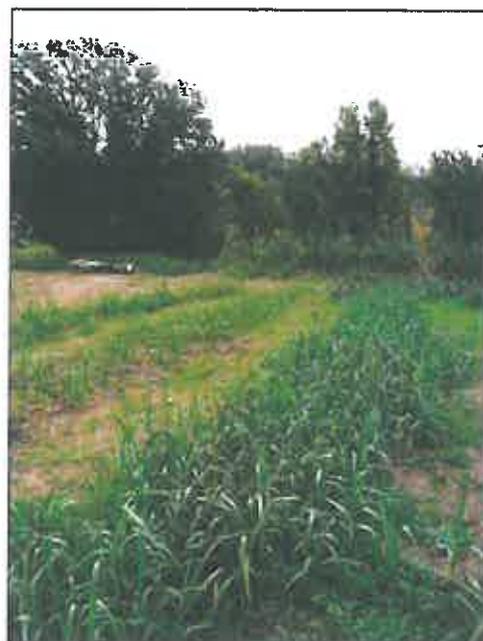
Photo des effectifs de canne de Fréjus en reprise au niveau des tranchées, en date du 28 octobre 2013

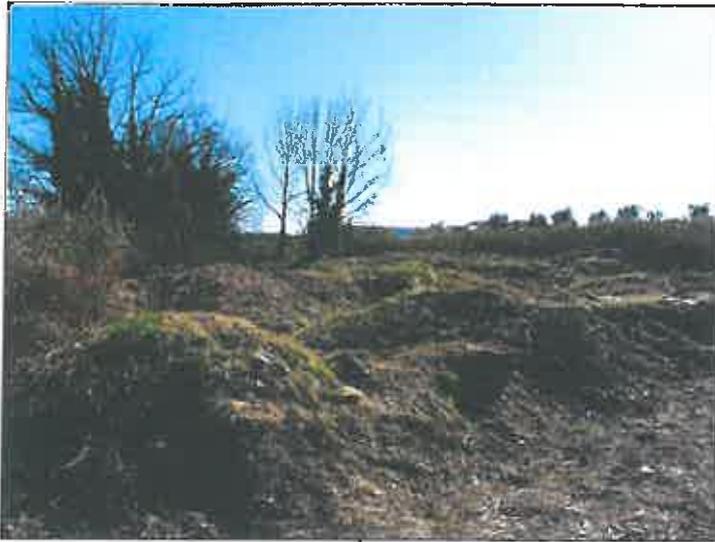
ANGLE NORD / SUD

→ Photographie de la fraction dégradée de la station de canne de Fréjus du Centre Kerjean, en date du 13 février 2013

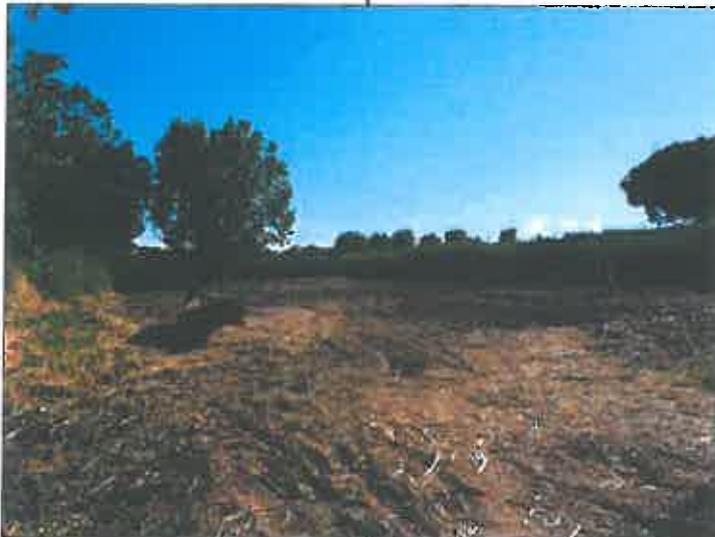
→ Photographie du même site après les opérations de restauration et de transplantation, en date du 13 septembre 2013

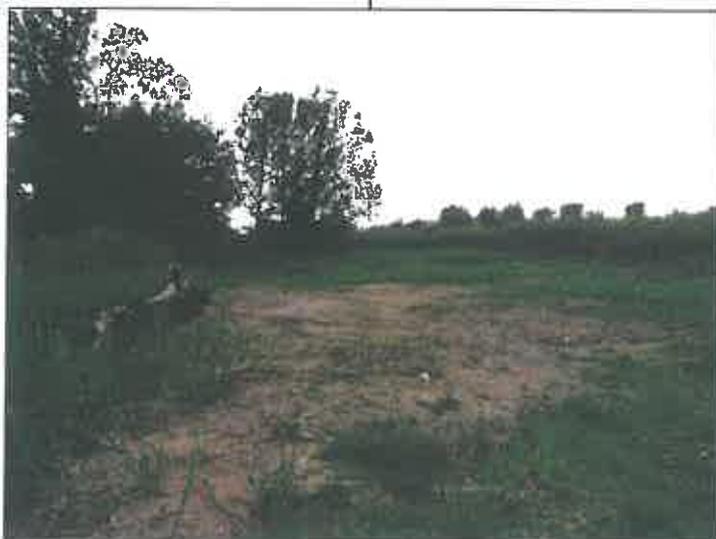
→ Photographie du même site après reprise des spécimens de canne de Fréjus transplantés, en date du 28 octobre 2013

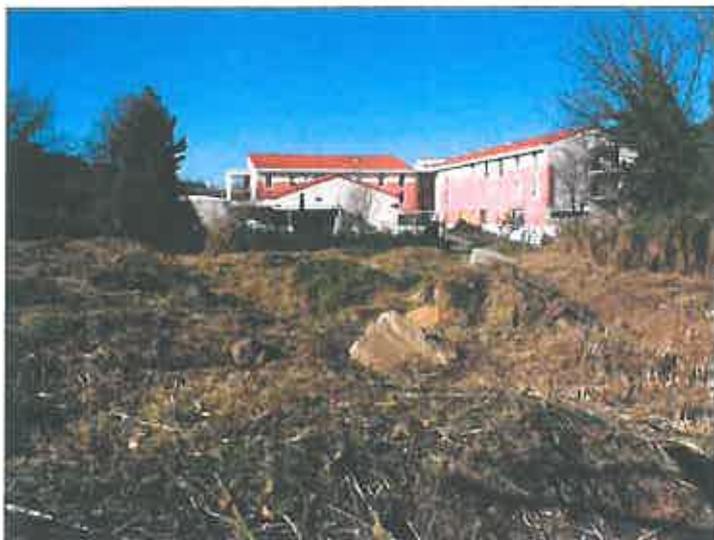
ANGLE SUD / NORD

→ Photographie de la fraction dégradée de la station de canne de Fréjus du Centre Kerjean, en date du 13 février 2013

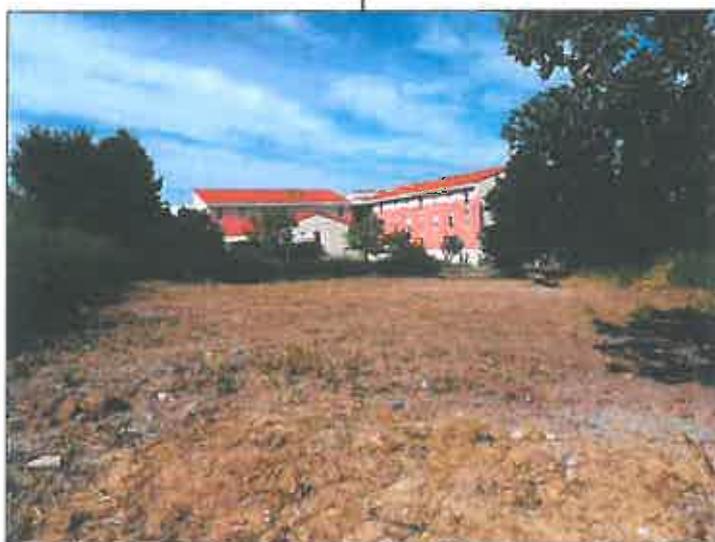
→ Photographie du même site après les opérations de restauration et de transplantation, en date du 13 septembre 2013

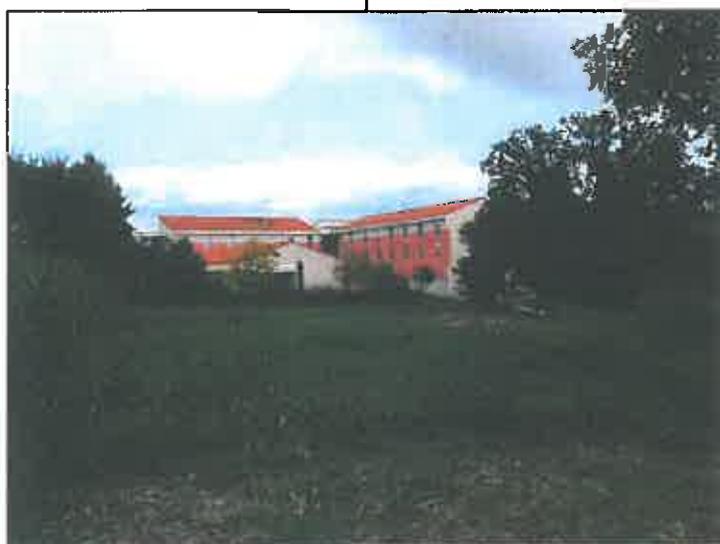
→ Photographie du même site après reprise des spécimens de canne de Fréjus transplantés, en date du 28 octobre 2013

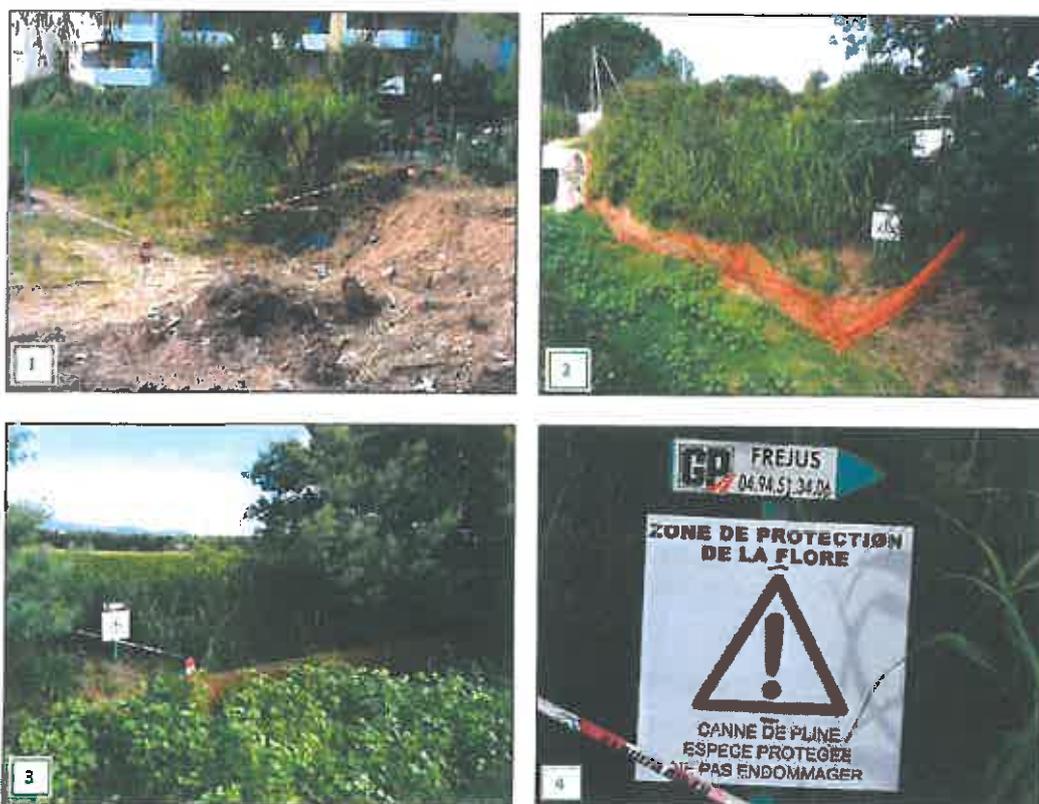
- La station de canne de Fréjus localisée au Sud du projet dont une fraction des effectifs a été transplantée (photo 1),
- Un cannier à l'Ouest du projet, au niveau du talus du fossé de la RD100 (photo 2),
- Un massif de canne de Pline de taille réduite situé à l'Est du projet également au niveau du talus du fossé de la RD100 (photo 3),

Le balisage a été complété par l'installation de panneaux d'information en limite des zones sensibles à préserver (photo 4).

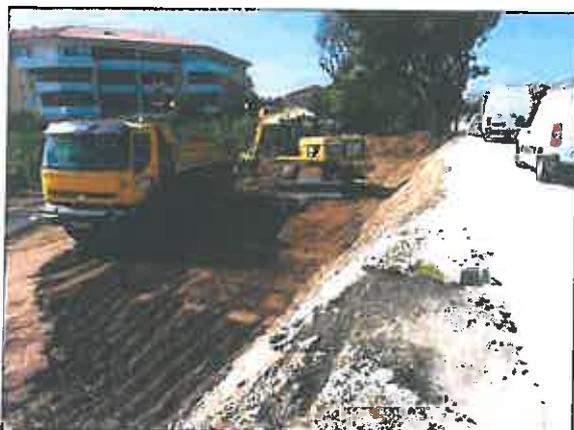
Opération de raclage de la couche de terre superficielle

Le Référent Environnement a demandé au Maître d'Ouvrage de veiller à ce que la couche de terre superficielle de la zone de transplantation susceptible de contenir encore des rhizomes de canne de Fréjus soit décapée (sur environ 40cm) puis mise en jauge à proximité le temps des travaux afin d'être réutilisée pour le recouvrement du talus Sud du rond-point.

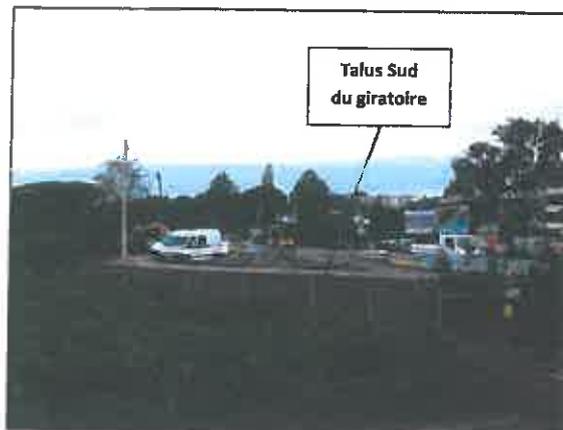
Réutilisation de la terre mise en jauge pour la création du talus Sud du giratoire

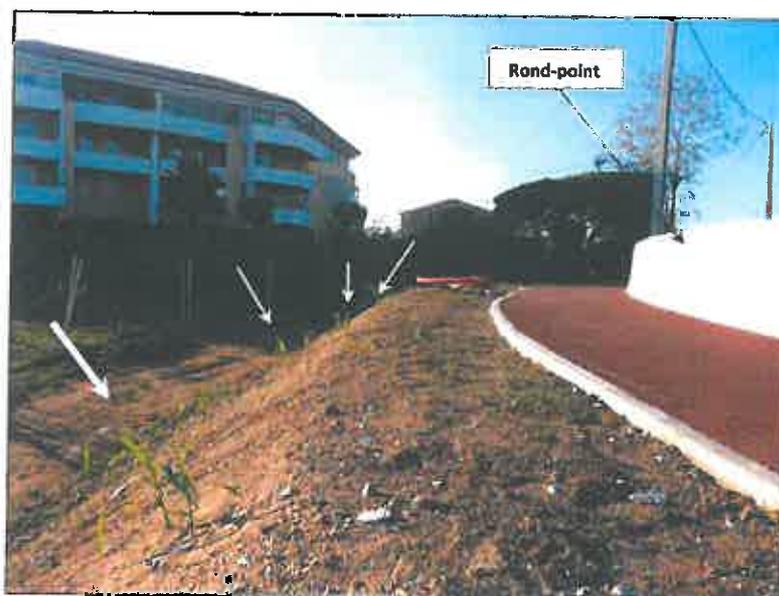
Résultats : Cette mesure a permis d'éviter une dissémination involontaire de l'espèce occasionnée par des mouvements de terre aléatoires tout en favorisant sa reprise dans une zone bien déterminée où elle se développait au préalable. La perte de surface initialement occupée par la plante a été compensée grâce cette mesure car dès le mois de novembre, de nombreuses pousses de canne de Fréjus ont été observées sur la totalité du talus Sud du rond-point (Cf. Photo ci-dessous).

Perspectives : Les effectifs de canne de Fréjus en reprise en bordure Sud de l'ouvrage du CG83 sont à ce jour épars. Il est très probable que cette formation végétale récente issue de rhizomes nus résiduels se densifie par multiplication végétative pour reformer dans un proche avenir un cannier linéaire, dense et homogène. Le suivi scientifique de l'opération de transplantation rendra compte de l'évolution de cette implantation dans le temps.

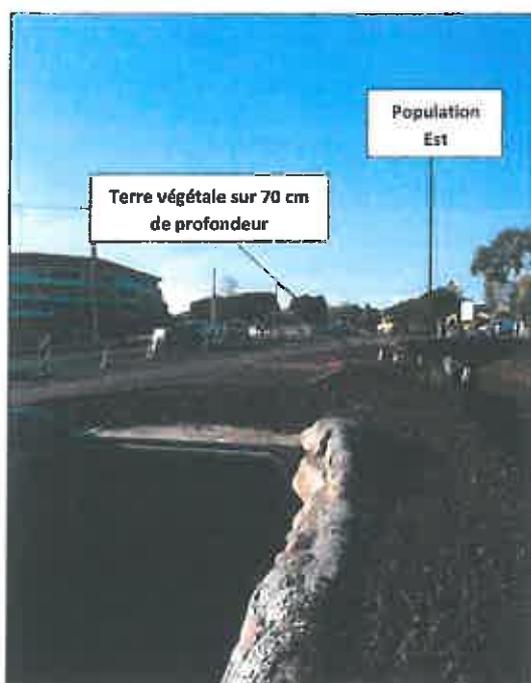
Le Référent Environnement est intervenu auprès du Maître d'Ouvrage afin que de la terre végétale issue du site soit utilisée pour combler l'espace entre le talus du fossé de l'avenue André Léotard et le flanc des cadres hydrauliques installés en limite des deux stations de canne de Pline recensées au Nord Ouest et au Nord Est du giratoire.

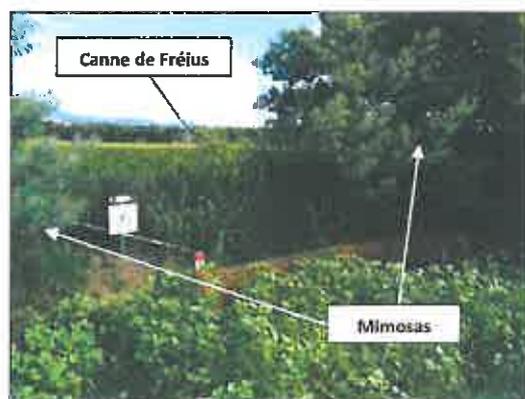
Les massifs de canne de Fréjus balisés en limite Est et Ouest du chantier se développent en bordure du fossé de l'avenue André Léotard, en crête de talus. Il s'agit d'une zone marquée par la présence d'une espèce végétale invasive qui colonise le milieu et entre directement en concurrence avec la canne de Fréjus dont elle menace la pérennité : le mimosa d'hiver – *Acacia dealbata*.

Cannier Est (septembre 2013)

Le Référent Environnement a profité de la présence des engins de chantier pour faire dessoucher à la pelle mécanique les grands spécimens qui se développaient en limite des canniers Est et Ouest. Les sujets de petites tailles ont été arrachés avec un ruban attaché au bras de la pelle mécanique en prenant soin de retirer autant que possible le système racinaire. Les rémanents ont été évacués par le maître d'œuvre en vue d'être broyés.

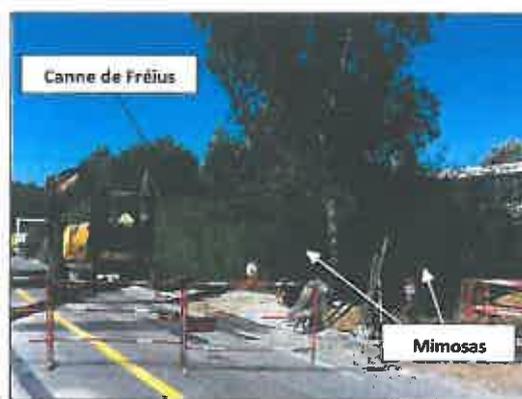
Cannier Ouest (septembre 2013)

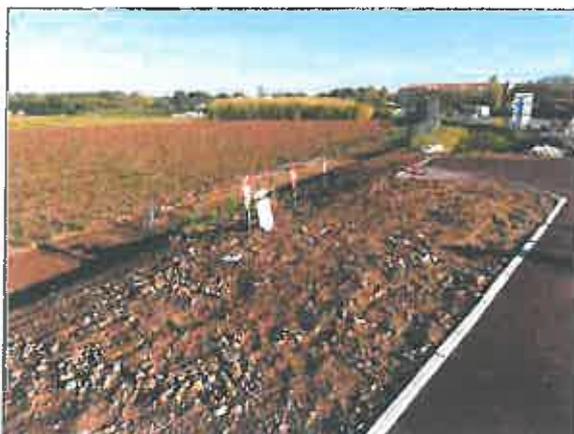
Retrait des mimosas au niveau du cannier Est
(Janvier 2014)

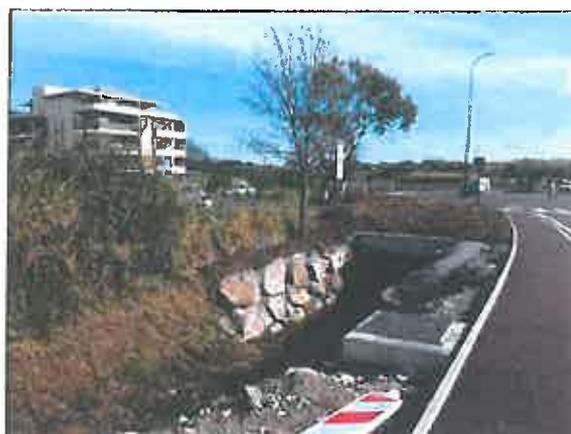
Retrait des mimosas au niveau du cannier Ouest
(Janvier 2014)

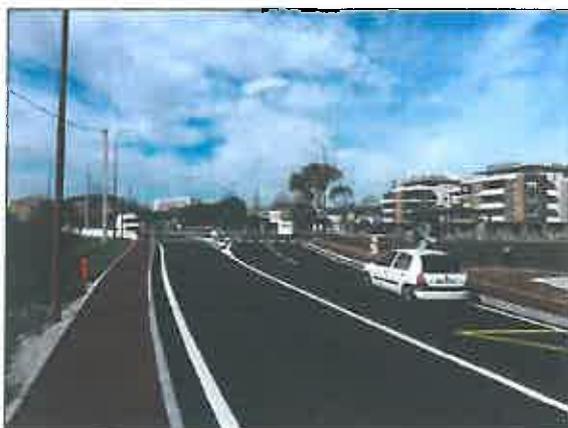
Photo du 06/02/2014 – Giratoire en circulation
Angle Est/Ouest

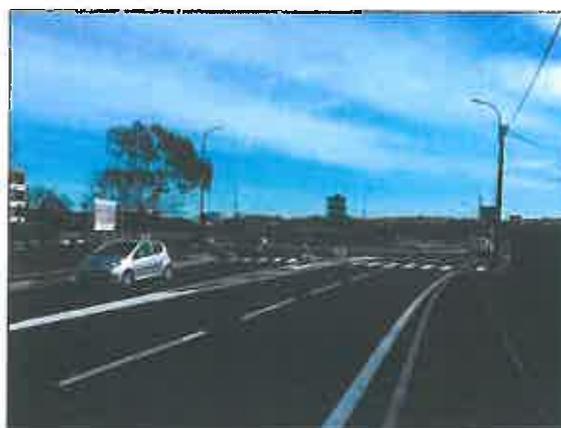
Photo du 06/02/2014 – Giratoire en circulation
Angle Ouest/est
