## Expertise écologique des fonds marins de la Zone de Mouillages et d'Equipements Légers (ZMEL) des Laurons

**Parc Marin de la Côte Bleue**  
**Juin 2018**

**Expertise écologique des fonds marins  
de la Zone de Mouillages et d'Équipements Légers (ZMEL)  
des Laurons**

**Parc Marin de la Côte Bleue**

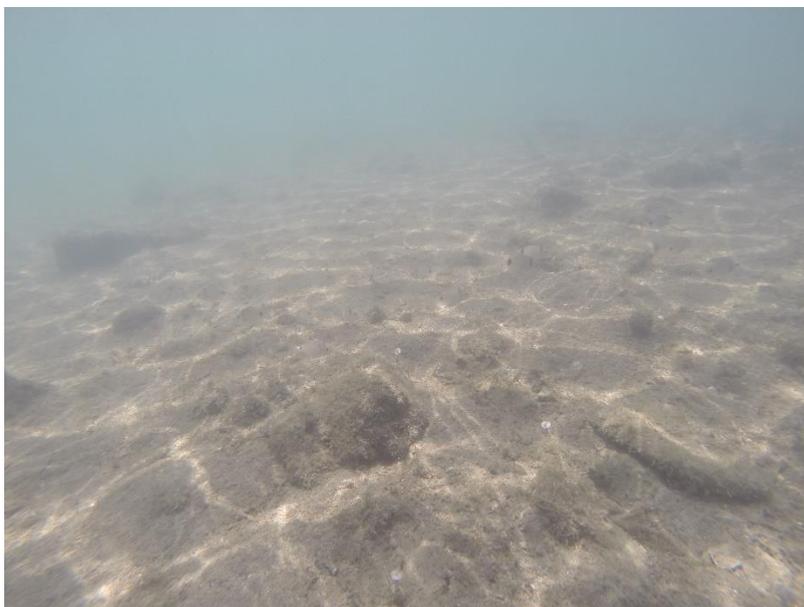
La quasi-totalité des fonds de l'anse sont constitués par des substrats meubles (photo 3), avec deux biocénoses rencontrées : les sables fins de hauts niveaux (SFHN) et les sables vaseux de mode calme (SVMC). Les fonds sableux sont envasés, avec une fraction fine importante, et recouverts quelquefois de litière (macrophytes en épave, feuilles mortes de Posidonie *Posidonia oceanica* et de Cymodocées *Cymodocea nodosa*) et constituent une zone de décantation dans ce secteur confiné et peu remanié.

Photo 3 : fonds sableux dans l'anse, avec une holothurie (*Holothuria* sp.) à droite.

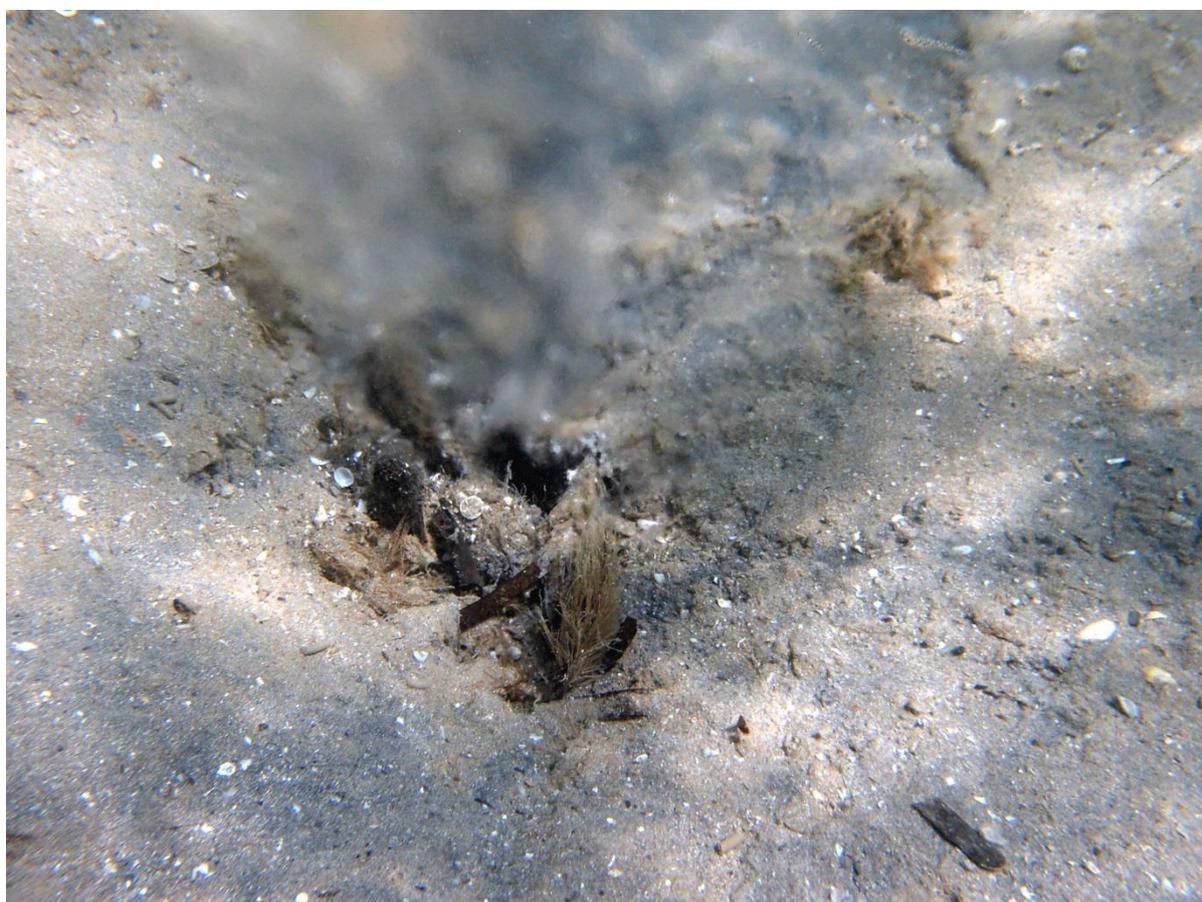
A noter que l'anse des Laurons possède plusieurs sorties de sources sous-marines (exurgences, photo 4) d'eaux dites « sulfureuses ».

Photo 4 : source débouchant dans la partie Sud de l'anse des Laurons.

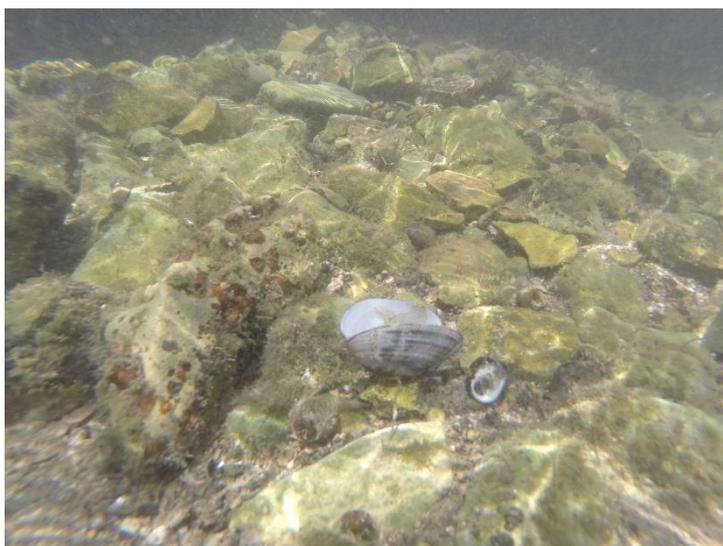
Photo 2 : cailloutis rocheux à l'intérieur du port et coquilles de gastéropodes (palourde et gibbule).

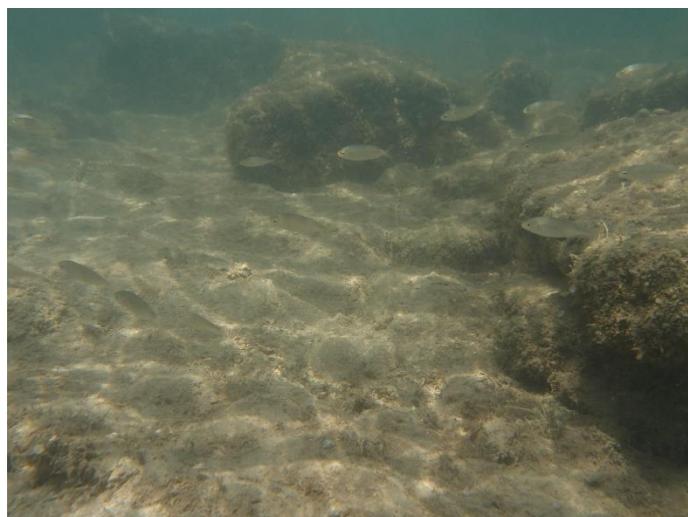
L'anse des Laurons joue un rôle fonctionnel important en tant que zone de nurserie pour les poissons, observés en abondance le long des enrochements et sous les pontons fixes qui leurs servent, en particulier pour de nombreux juvéniles de sar vérede (photo 6) et saupe.

Photo 6 : juvéniles de sar vérede *Diplodus vulgaris* (à gauche) et de saupe *Sarpa salpa* (à droite).

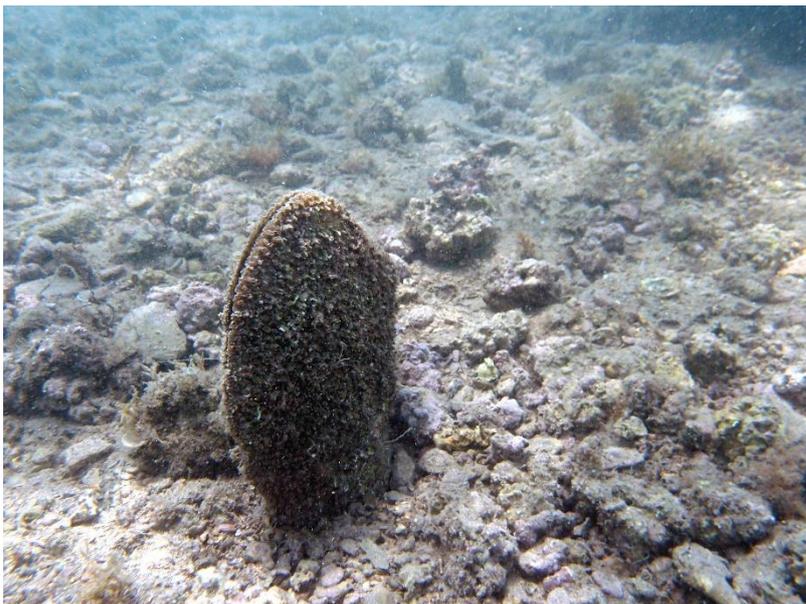
La seule espèce présentant un intérêt patrimonial et bénéficiant d'un statut de protection (arrêté ministériel du 26/11/1992) : la grande nacre *Pinna nobilis* (mollusque, bivalve). Un seul individu de cette espèce protégée a été observé (hauteur = 23 cm pour une largeur de 15 cm, photo 7) à l'entrée du port, entre la digue et la 1<sup>ère</sup> bouée matérialisant le chenal, près de l'ancienne zone de dépotoir de tessons et débris de poteries antiques qui jonchent les fonds.

Photo 7 : seule espèce protégée observée dans l'anse des Laurons : la grande nacre *Pinna nobilis*.

La seule espèce d'intérêt patrimonial et bénéficiant d'un statut légal de protection rencontrée dans l'anse est un mollusque bivalve, la grande nacre (*Pinna nobilis*) dont nous avons recensé un unique individu qui se trouve à l'entrée de l'anse et n'est pas dans le secteur d'amarrage des bateaux et des corps-morts de tenue des pontons.
