### **AURIBEAU SUR SIAGNE (06)**

# PROJET DE CONSTRUCTION D'UN ENSEMBLE DE BATIMENTS COLLECTIFS ET DE BASTIDES

### **AVIS GEOLOGIQUE ET GEOTECHNIQUE**

Mission: G2 AVP

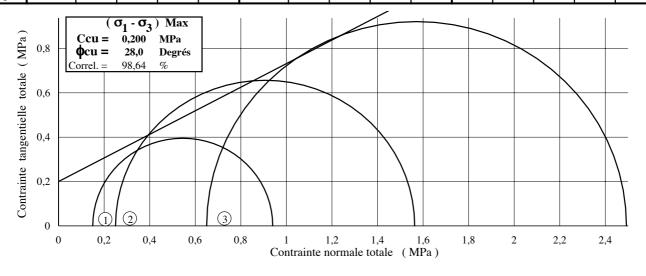
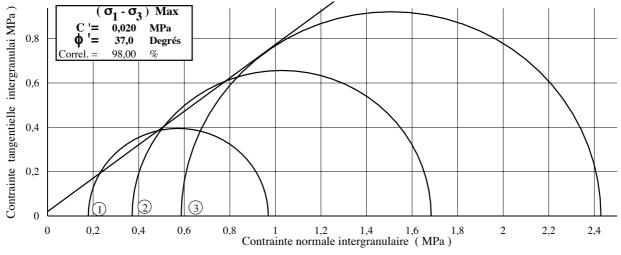
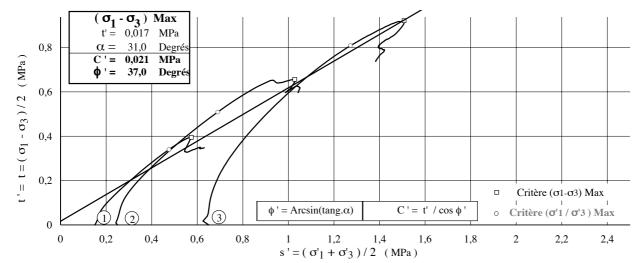
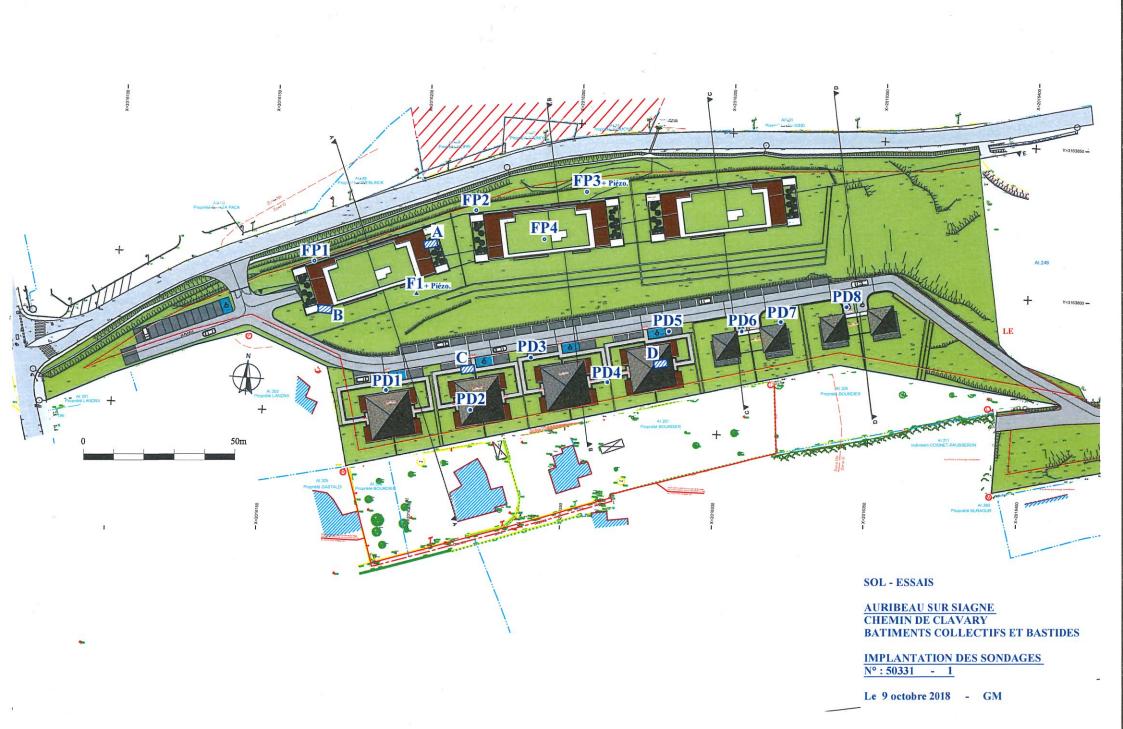
CRITERE $(\sigma_1 - \sigma_3)$ Max						ITERE	$(\sigma'_1/\sigma'_1)$	<b>ፓ</b> ' <sub>3</sub> ) Ma	X	Date: 27/09/2018					
Eprv.	$(\sigma_1 - \sigma_3)$	U	ε	s'	t	$(\sigma_1 - \sigma_3)$	U	3	s'	t	<b>O</b> 3	Ucp	T <sub>100</sub>	В	ΔVs	Vit.
	(MPa)	(MPa)	(%)	(MPa)	(MPa)	(MPa)	(MPa)	(%)	(MPa)	(MPa)	(MPa)	(MPa)	(mn)	(%)	(cm <sup>3</sup> )	mm/mn
1	0,790	-0,029	3,0	0,574	0,395	0,680	0,014	2,5	0,476	0,340	0,150	0,31	7	NON	2,62	0,044
2	1,313	-0,121	5,0	1,027	0,657	1,018	0,069	1,6	0,690	0,509	0,250	0,31	7	NON	2,38	0,044
3	1,843	0,064	2,6	1,508	0,921	1,618	0,186	1,5	1,273	0,809	0,650	0,31	8,5	100,0	3,38	0,044
4

Les caractéristiques de cisaillement drainées sont celles de sols argilo marneux : cohésion drainée : 0,02 MPa et angle de frottement drainé 37°.
