ANNEXES

Etude De Dangers des digues de protection du camping des Allouvières à Freissinières

Communauté de Communes du Pays des Ecrins

OFFICE NATIONAL DES FORETS

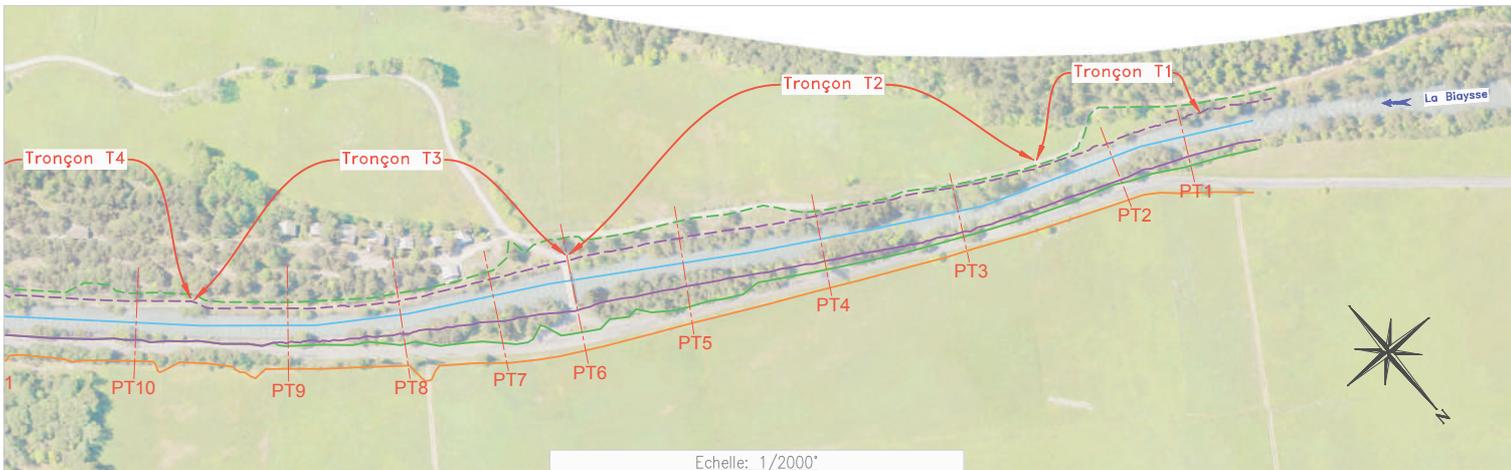
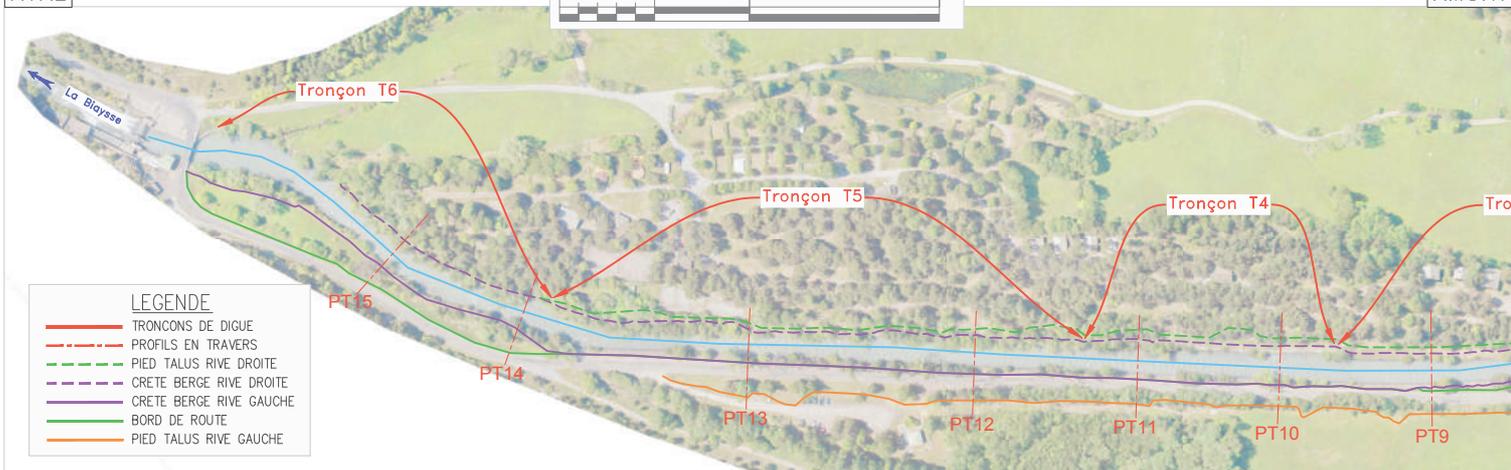
***Annexe 7. Localisation des polyignes de construction
du profil en long***

AVAL

AMONT

- LEGENDE**
- TRONÇONS DE DIGUE
 - - - PROFILS EN TRAVERS
 - - - PIED TALUS RIVE DROITE
 - - - CRETE BERGE RIVE DROITE
 - - - CRETE BERGE RIVE GAUCHE
 - - - BORD DE ROUTE
 - - - PIED TALUS RIVE GAUCHE

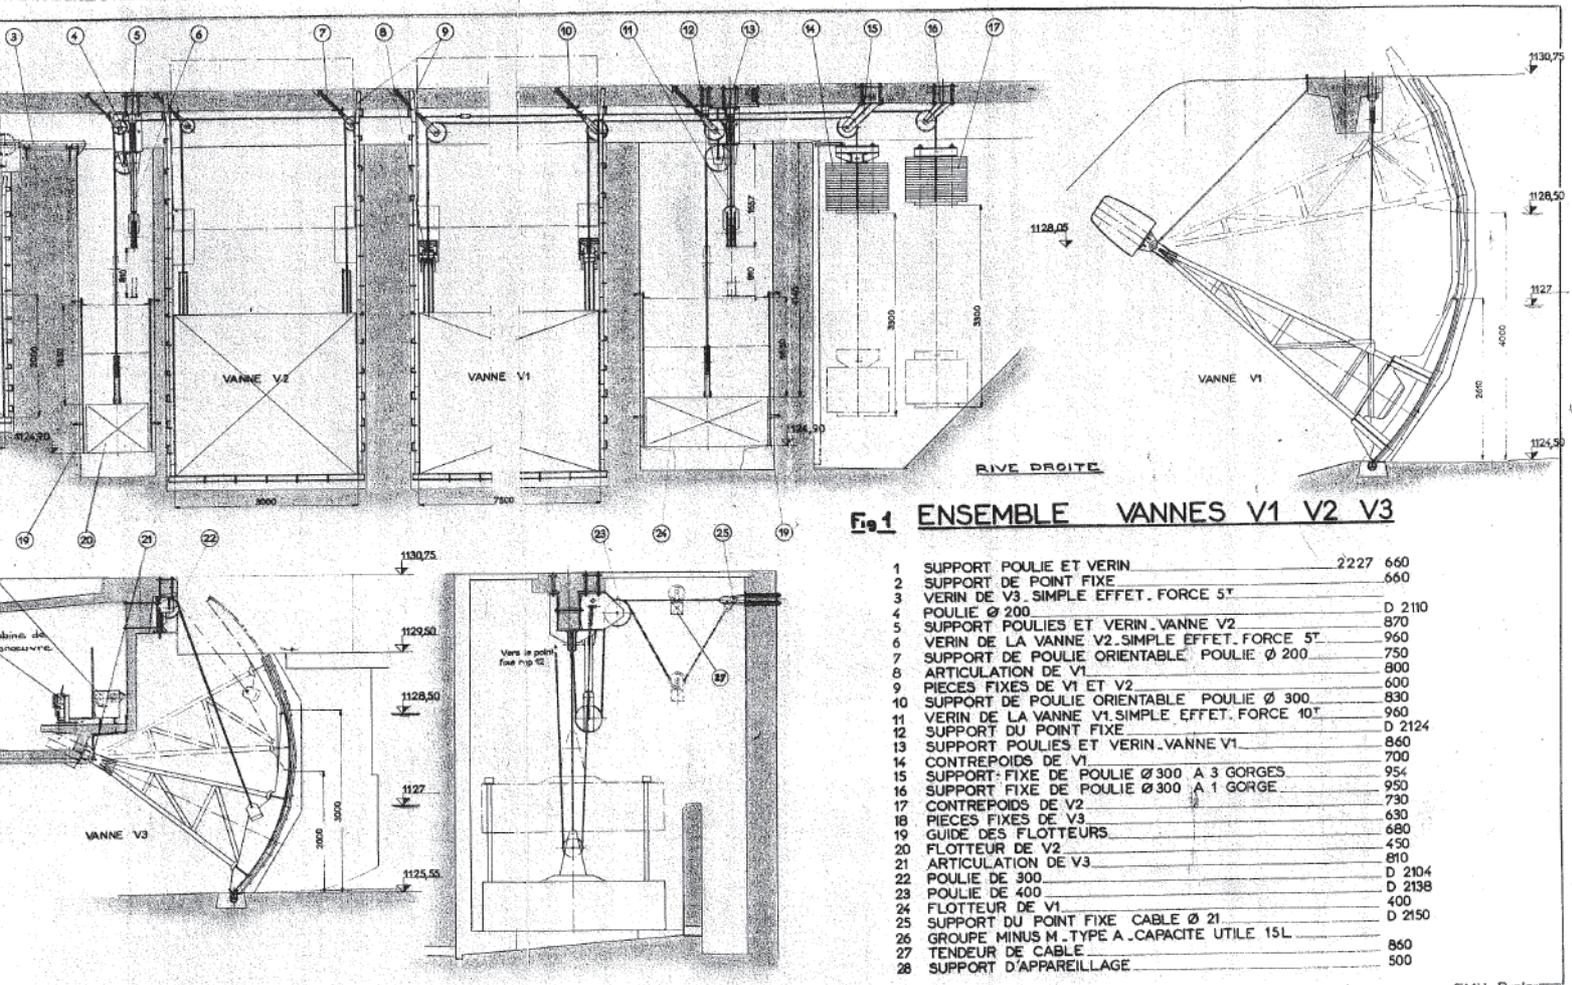
Fig. 1 ENSEMBLE VANNES V1 V2 V3

1	SUPPORT POULIE ET VERIN	2227	660
2	SUPPORT DE POINT FIXE		660
3	VERIN DE V3 SIMPLE EFFET. FORCE 5T		
4	POULIE Ø 200		D 2110
5	SUPPORT POULIES ET VERIN VANNE V2		870
6	VERIN DE LA VANNE V2 SIMPLE EFFET. FORCE 5T		960
7	SUPPORT DE POULIE ORIENTABLE POULIE Ø 200		750
8	ARTICULATION DE V1		800
9	PIECES FIXES DE V1 ET V2		600
10	SUPPORT DE POULIE ORIENTABLE POULIE Ø 300		830
11	VERIN DE LA VANNE V1 SIMPLE EFFET. FORCE 10T		960
12	SUPPORT DU POINT FIXE		D 2124
13	SUPPORT POULIES ET VERIN VANNE V1		860
14	CONTREPOIDS DE V1		700
15	SUPPORT FIXE DE POULIE Ø 300 A 3 GORGES		954
16	SUPPORT FIXE DE POULIE Ø 300 A 1 GORGE		950
17	CONTREPOIDS DE V2		730
18	PIECES FIXES DE V3		630
19	GUIDE DES FLOTTEURS		680
20	FLOTTEUR DE V2		450
21	ARTICULATION DE V3		810
22	POULIE DE 300		D 2104
23	POULIE DE 400		D 2138
24	FLOTTEUR DE V1		400
25	SUPPORT DU POINT FIXE CABLE Ø 21		D 2150
26	GROUPE MINUS M TYPE A CAPACITE UTILE 15L		850
27	TENDEUR DE CABLE		400

28	SUPPORT D'APPAREILLAGE		500

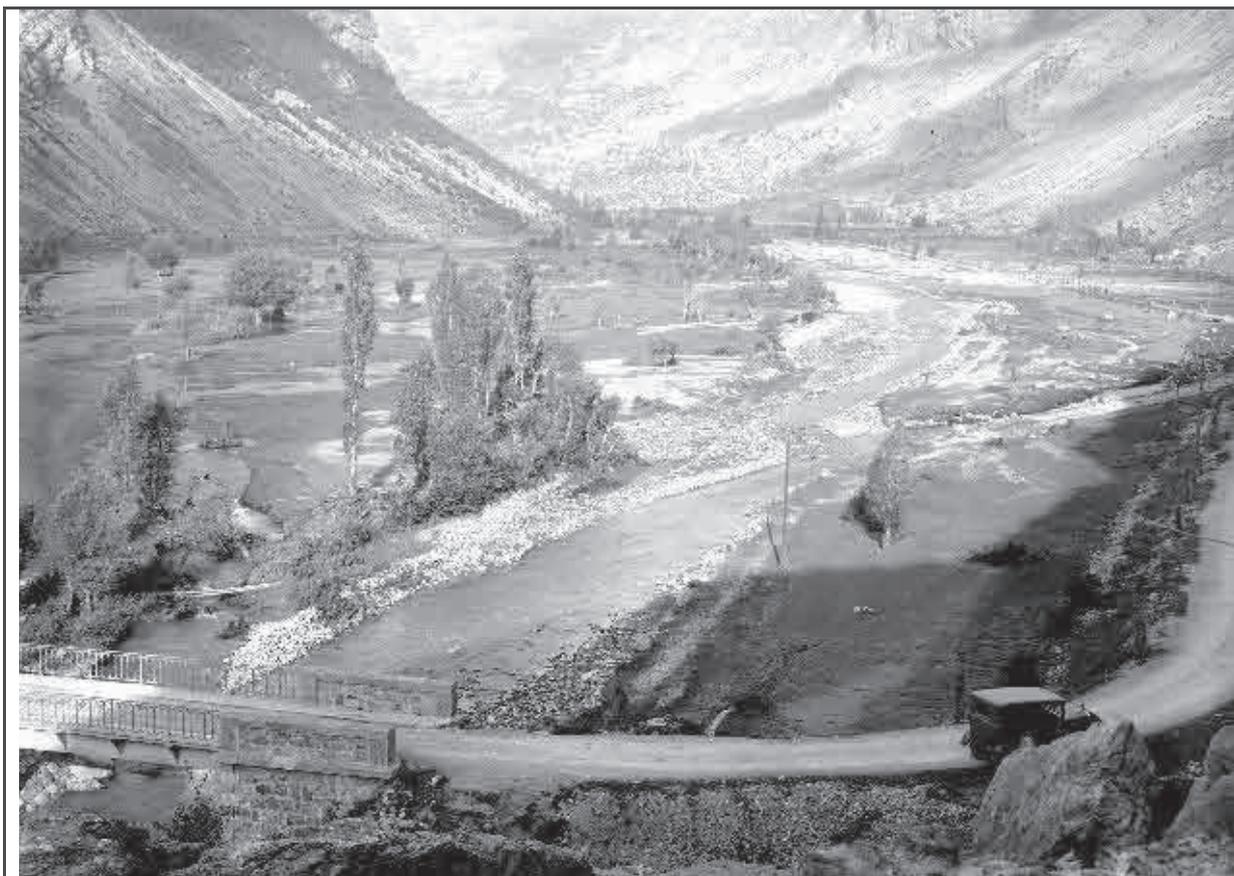
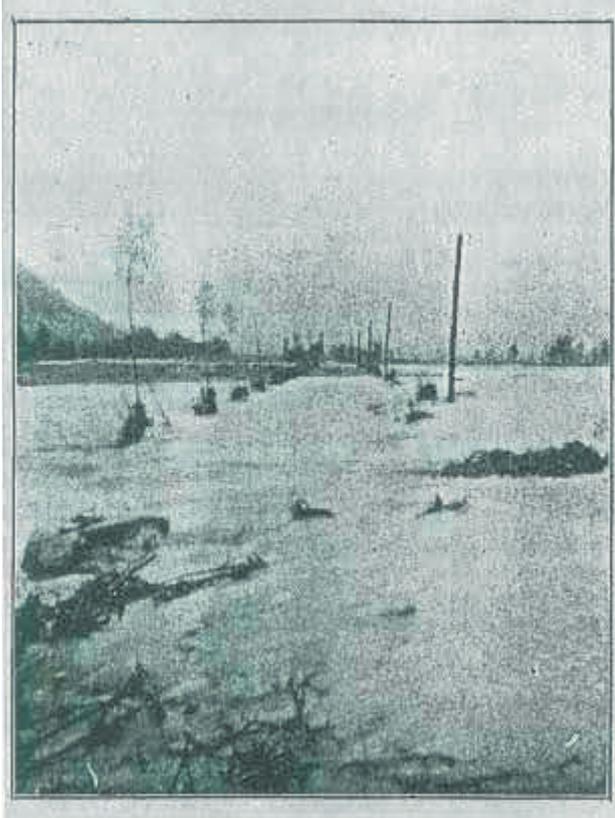
Photos de la Baisse lors de la crue de 1928

La Plaine sous l'inondation (1928)

On le vit bien fin septembre 1928. Des pluies torrentielles tombées du col d'Orcières à Dormillouse transformèrent la Baisse en un fleuve dévastateur roulant pélemêle des centaines de troncs d'arbre et des blocs énormes. A l'exception de celui qui est au pied de la plaine tous les ponts furent emportés dans l'abîme du Confifourant, à l'entrée duquel deux maisons furent détruites. Le canal de l'usine ravina les prés de Fallon, entoura l'usine elle-même d'une montagne de sable et de gravier, bouleversa la sortie du Confifourant, près des ruines du château des seigneurs de Rame, à tel point que de nombreux squelettes humains (Sarrasins ? Vandois ?...) furent amenés au jour... A la Fournella, bousculant la digue élevée par nos pères, la Baisse envahit la plaine jusqu'au Plan, emportant des tonnes de terre, choux et betteraves, déposant sur des hectares de terrain fertile une épaisse couche de sable, de gravier et de blocs. Aux Ribes, le four du village fut balayé ainsi que des jardins. On eut grand-peine, par des travaux hâtifs, à protéger le village du bas qui eût sans doute disparu et compté des morts si la catastrophe était survenue de nuit. Entre les Ribes et les Violins ce n'était qu'un tasement de troncs d'arbre et de blocs, que ravinement et précipices. De la route, plus trace. Pour gagner les Violins il fallait passer dans la montagne. Plus haut que les Viol-
