► Rapport

► Sites et Sols potentiellement pollués - Evaluation Environnementale Phase 2 - codes A200 - A260

- Référence de votre site : 12, Boulevard de l'Europe à Vitrolles
-
- Date d'intervention : 23/ 05/2016 ► Date d'édition du rapport : 24/06/2016
- Numéro d'affaire : 1511EL7P1000009
- Référence du rapport : EL7P1/16/628
- Personne rencontrée : Mr GHAZARIAN

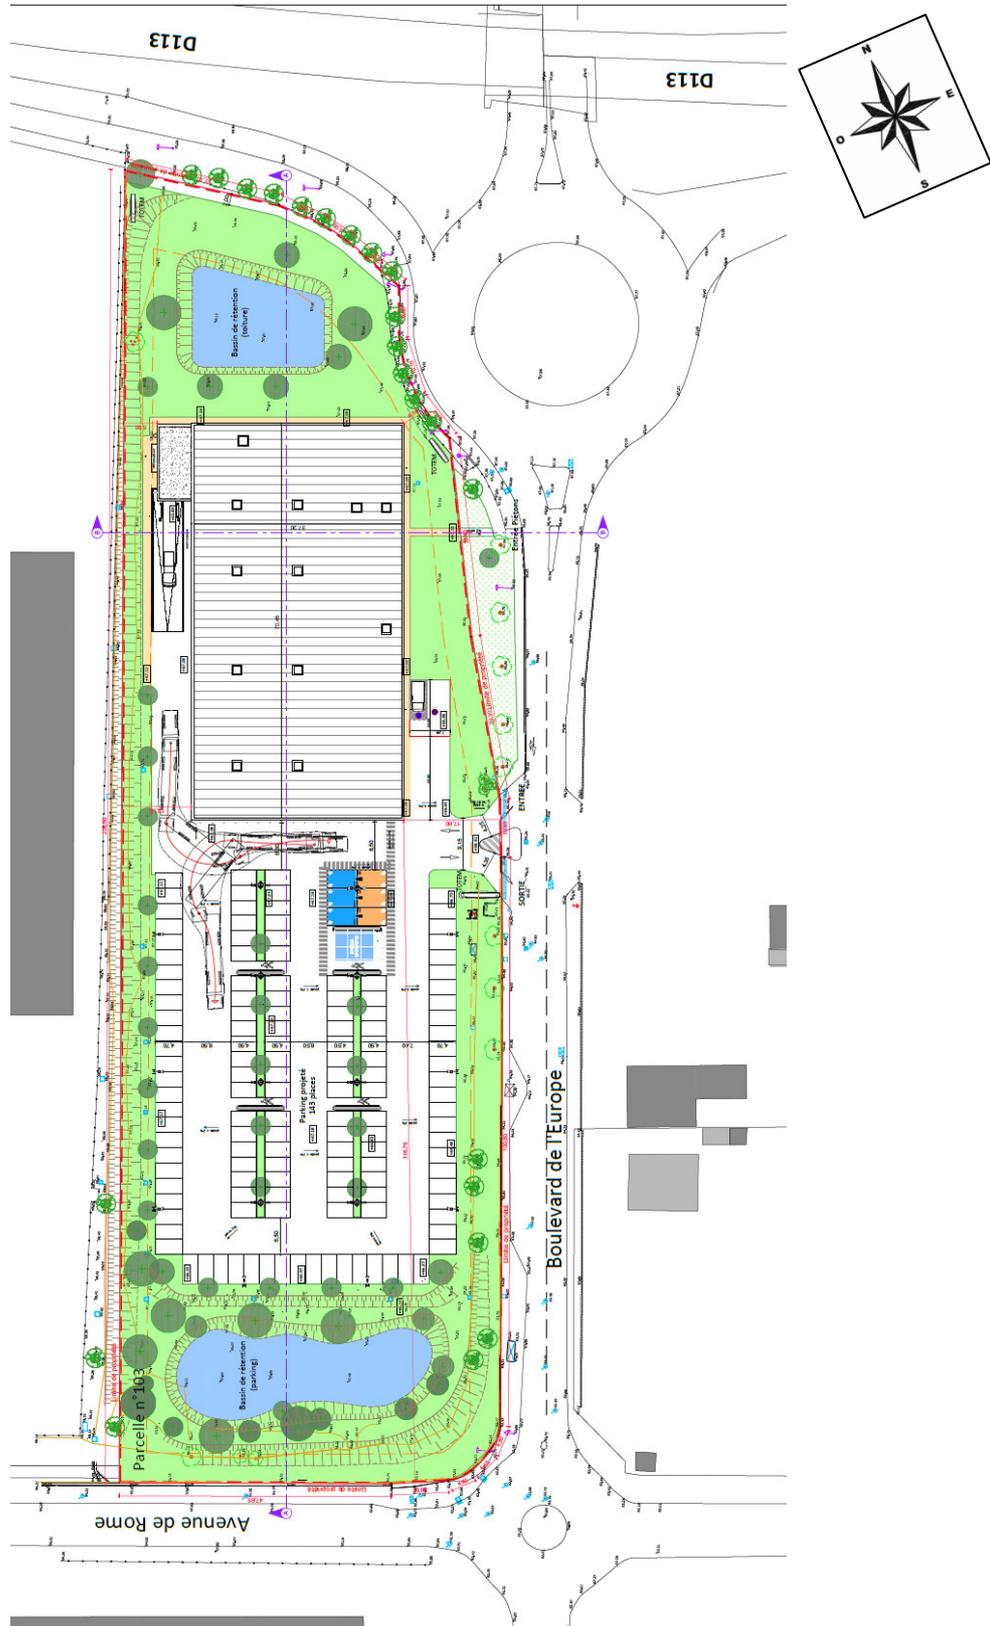
FIGURE 3 : PLAN DU PROJET (LIDL)

Le projet d'aménagement prévoit la démolition des bâtiments du site ainsi que la construction d'un supermarché LIDL et la réalisation d'un parking et de deux bassins de rétentions au droit du site. Le plan du projet est présenté en figure 3 ci-dessous:

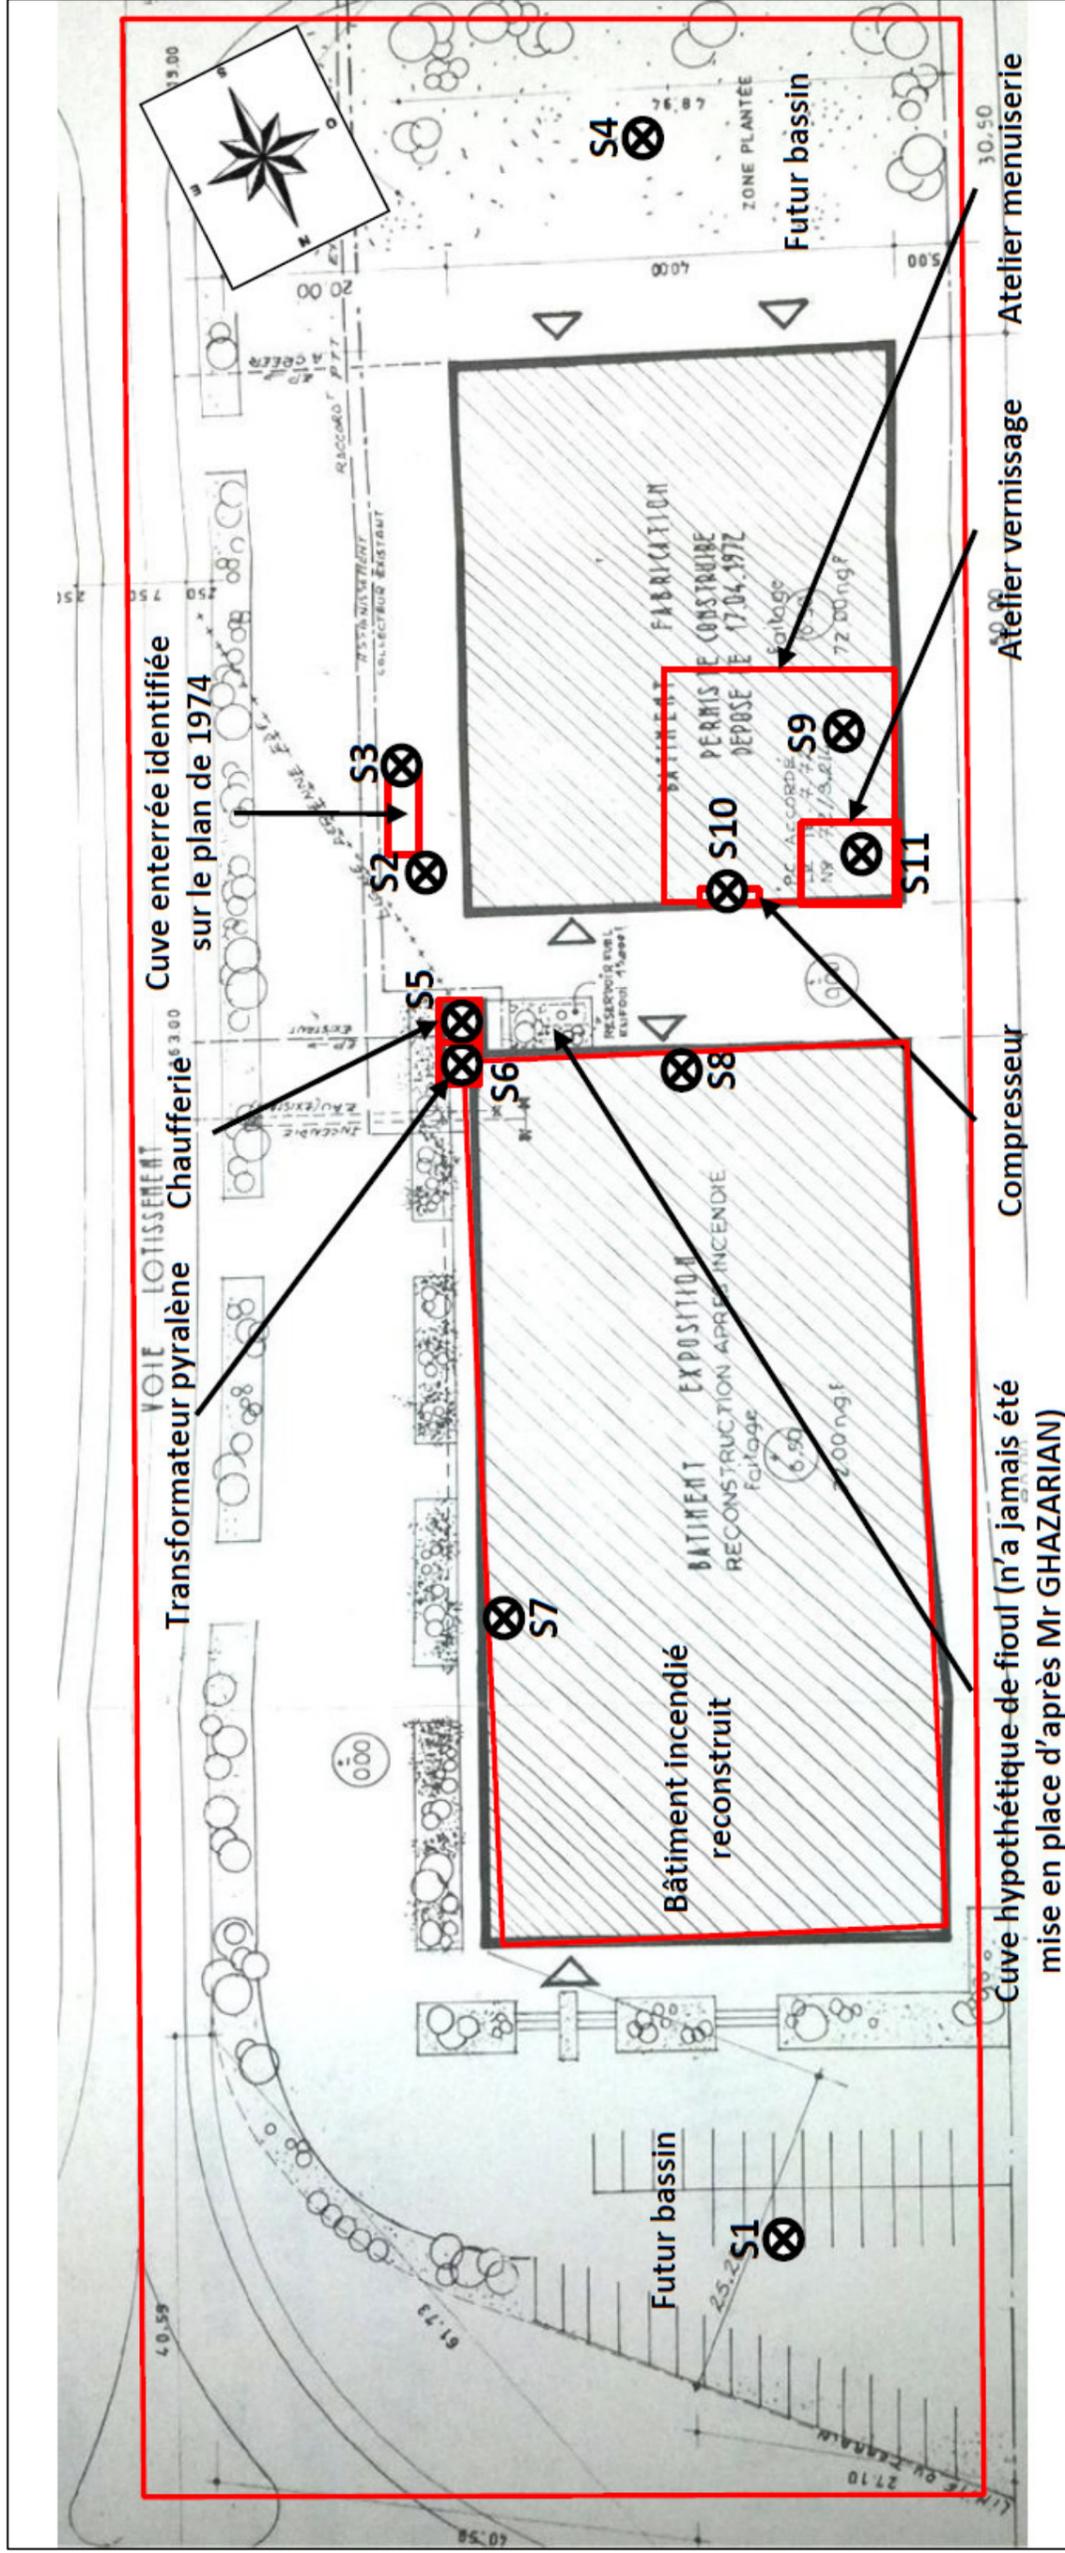
FIGURE 4 : PLAN DES SONDAGES
(FOND DE PLAN : GEOPORTAIL)

11 sondages (notés S1 à S11) ont été réalisés jusqu'à une profondeur de 3 m maximum à l'aide de la foreuse (tarières de 63 mm) et du matériel d'investigation léger de SOCOTEC. Ce matériel léger consiste au battage de carottier de 36 mm de diamètre à l'aide d'un marteau électrique Wacker, les dalles béton sont préalablement percées à l'aide d'un perforateur Hilti, les carottiers et rallonges sont extraits à l'aide d'un extracteur hydraulique.

L'emplacement et la profondeur des sondages ont été déterminés en fonction :

- du rapport d'évaluation environnementale phase 1,
- de l'absence de réseaux actifs ou passifs enterrés,
- de la nature du sol au droit des sondages,
- des conditions d'accessibilité aux points de sondage,
- des conditions de sécurité.

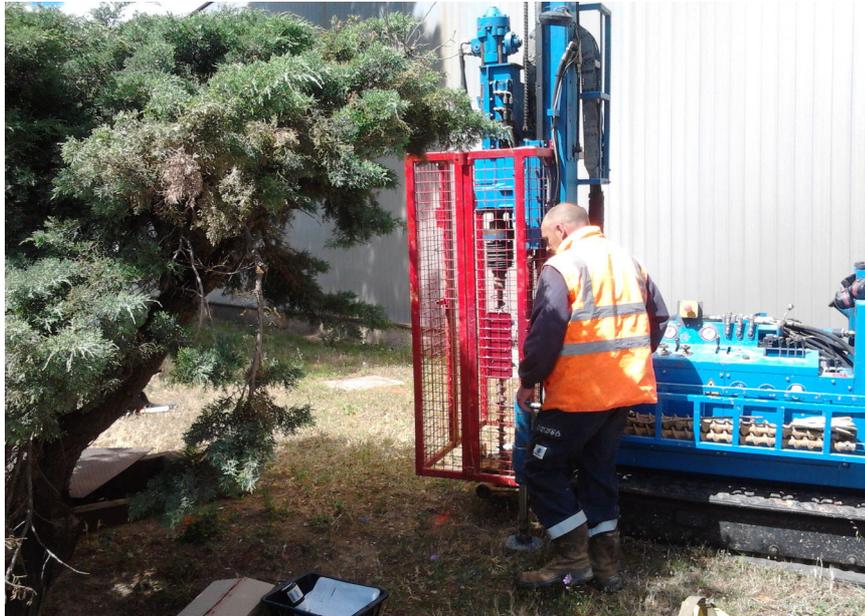
Affaire :	1511EL7P1000009	Sondage n°	S2
Site :	12 Boulevard de l'Europe	Localisation du point :	Cuve enterrée (Nord)
	13127 Vitrolles	Coordonnées GPS :	Lat: 43,440492° ; Long: 5,242898°
Début du chantier :	23/03/2016	Altitude (m):	67
Fin du chantier :	23/03/2016	Forage :	Tarière mécanique SOCOTEC
Niveau du sol :	Sol nu	Diamètre du forage :	63 mm

Prof. (m)	Lithologie	Humidité	Indices organoleptiques	Références échantillons	Réalisation d'analyses
				Numéro/Profondeur - Heure - PID	
0,8 m	Limon sableux marron			← S2(0-0,8) Mesure PID (ppm) : nd	Echantillon analysé : <input checked="" type="checkbox"/> Oui <input type="checkbox"/> Non
2 m	Calcaire tendre ocre			← S2(0,8-2) Mesure PID (ppm) : nd	Echantillon analysé : <input checked="" type="checkbox"/> Oui <input type="checkbox"/> Non
3 m	Calcaire ocre à blanchâtre dur			← S2(2-3) Mesure PID (ppm) : nd	Echantillon analysé : <input checked="" type="checkbox"/> Oui <input type="checkbox"/> Non
	Arrêt à -3 m			Mesure PID (ppm) dans le trou de forage : nd

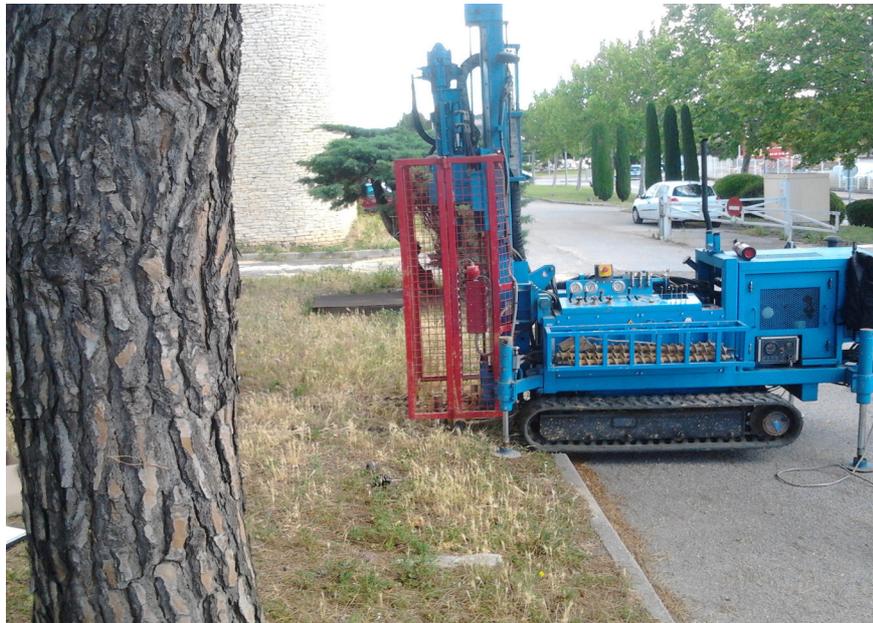
Affaire :	1511EL7P1000009	Sondage n°	S3
Site :	12 Boulevard de l'Europe	Localisation du point :	Cuve enterrée (Sud)
	13127 Vitrolles	Coordonnées GPS :	Lat: 43,440461° ; Long: 5,242874°
Début du chantier :	23/03/2016	Altitude (m):	67
Fin du chantier :	23/03/2016	Forage :	Tarière mécanique SOCOTEC
Niveau du sol :	Sol nu	Diamètre du forage :	63 mm

Prof. (m)	Lithologie	Humidité	Indices organoleptiques	Références échantillons		Réalisation d'analyses
				Numéro/Profondeur - Heure - PID		
0,5 m	Limon sableux marron			← S3(0-0,5) Mesure PID (ppm) : nd	Echantillon analysé : <input checked="" type="checkbox"/> Oui <input type="checkbox"/> Non	
	Calcaire tendre blanchâtre			← S3(0,5-1) Mesure PID (ppm) : nd	Echantillon analysé : <input checked="" type="checkbox"/> Oui <input type="checkbox"/> Non	
2 m				← S3(1-2) Mesure PID (ppm) : nd	Echantillon analysé : <input checked="" type="checkbox"/> Oui <input type="checkbox"/> Non	
2,2 m	Calcaire blanc			← S3(2-2,2) Mesure PID (ppm) : nd	Echantillon analysé : <input type="checkbox"/> Oui <input type="checkbox"/> Non	
	Arrêt à -2,2 m					
				Mesure PID (ppm) dans le trou de forage : nd

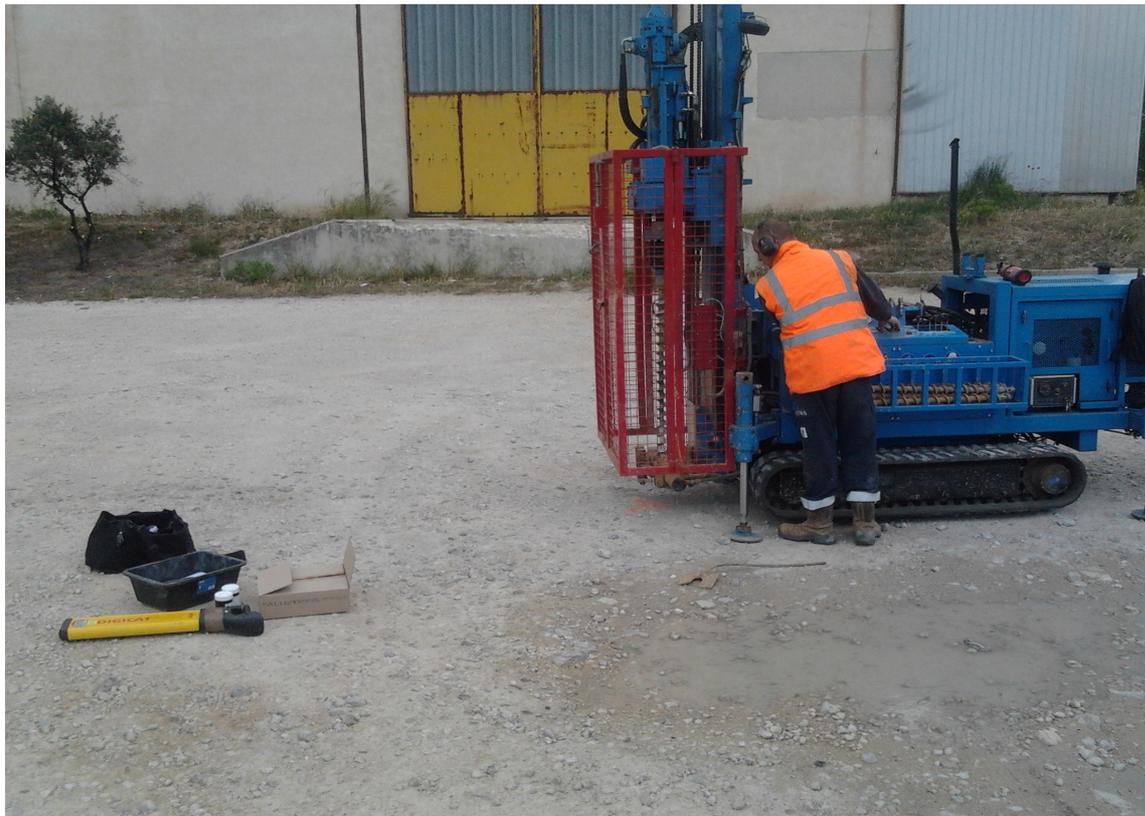
Affaire :	1511EL7P1000009	Sondage n°	S4
Site :	12 Boulevard de l'Europe	Localisation du point :	Futur bassin Sud
	13127 Vitrolles	Coordonnées GPS :	Lat: 43,440111° ; Long: 5,242379°
Début du chantier :	23/03/2016	Altitude (m):	67
Fin du chantier :	23/03/2016	Forage :	Tarière mécanique SOCOTEC
Niveau du sol :	Sol nu	Diamètre du forage :	63 mm

Prof. (m)	Lithologie	Humidité	Indices organoleptiques	Références échantillons	Réalisation d'analyses
				Numéro/Profondeur - Heure - PID	
1 m	Remblais limono-graveleux marron clair			← S4(0-1) Mesure PID (ppm) : nd	Echantillon analysé : <input checked="" type="checkbox"/> Oui <input type="checkbox"/> Non
1,2 m	Calcaire ocre dur			← S4(1-1,2) Mesure PID (ppm) : nd	Echantillon analysé : <input type="checkbox"/> Oui <input checked="" type="checkbox"/> Non
	Arrêt à -1,2 m			Mesure PID (ppm) dans le trou de forage : nd

Remarques : rebouchage : restant des cuttings mortier

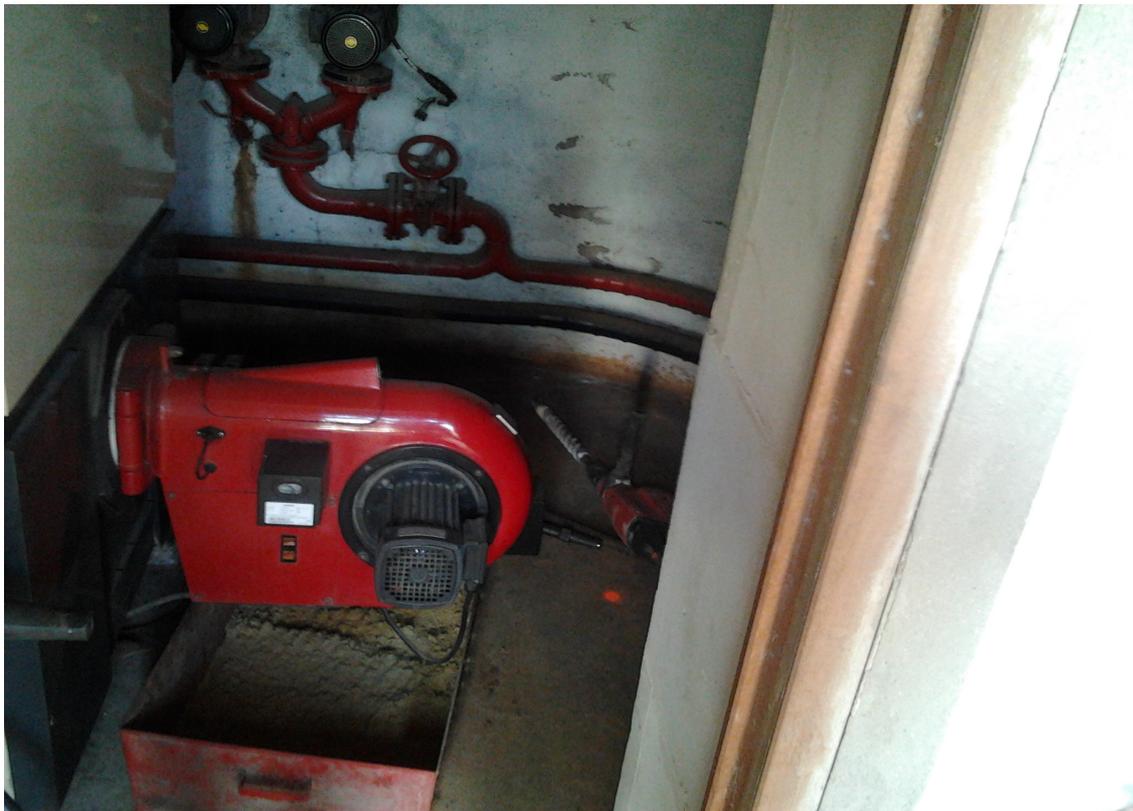
Affaire :	1511EL7P1000009	Sondage n°	S5
Site :	12 Boulevard de l'Europe	Localisation du point :	Chaufferie
	13127 Vitrolles	Coordonnées GPS :	Lat: 43,440629° ; Long: 5,242962°
Début du chantier :	23/03/2016	Altitude (m):	67
Fin du chantier :	23/03/2016	Forage :	Carottier électrique SOCOTEC
Niveau du sol :	Dalle béton	Diamètre du forage :	36 mm

Prof. (m)	Lithologie	Humidité	Indices organoleptiques	Références échantillons	Réalisation d'analyses
				Numéro/Profondeur - Heure - PID	
0,2 m	Dalle béton				Echantillon analysé : <input checked="" type="checkbox"/> Oui <input type="checkbox"/> Non
	Remblais limono-graveleux rougeâtre			← S5(0-1) Mesure PID (ppm) : nd	
1,2 m	Arrêt à -1,2 m			← S5(1-1,2) Mesure PID (ppm) : nd	Echantillon analysé : <input type="checkbox"/> Oui <input checked="" type="checkbox"/> Non
				Mesure PID (ppm) dans le trou de forage : nd

Remarques : rebouchage : restant des cuttings mortier

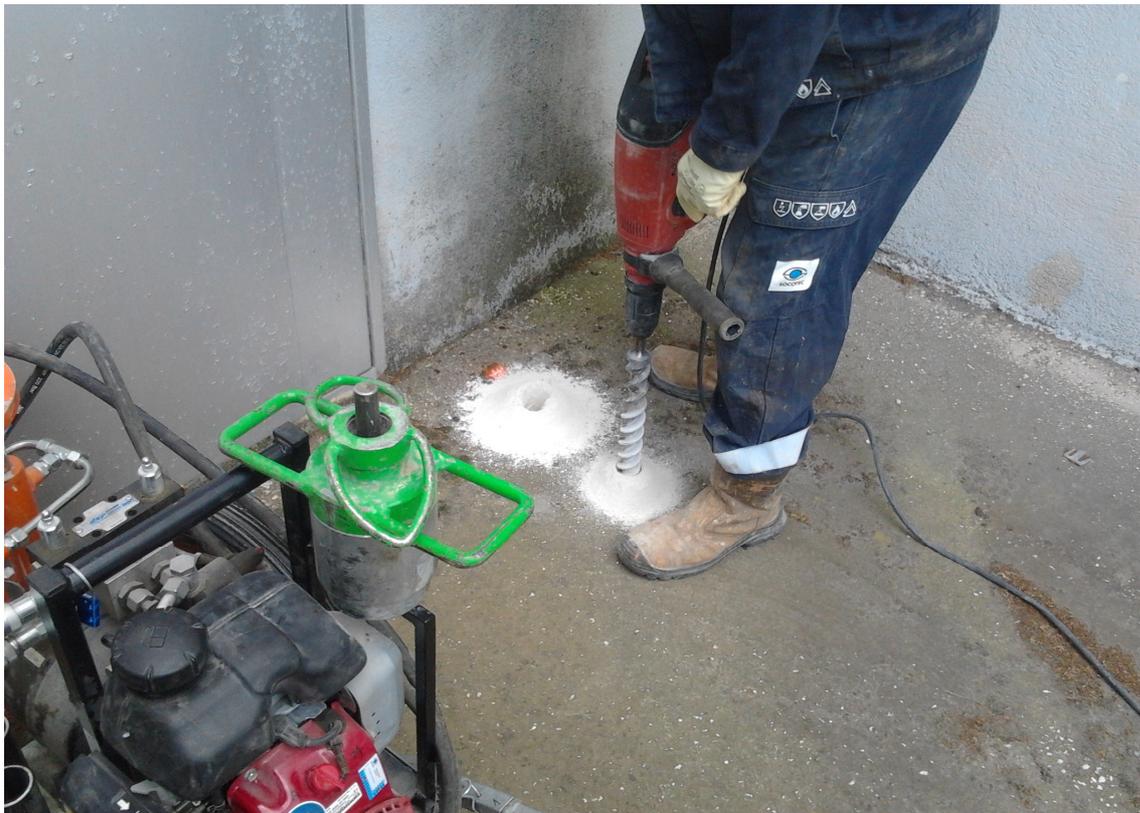
Affaire :	1511EL7P1000009	Sondage n°	S6
Site :	12 Boulevard de l'Europe	Localisation du point :	Transformateur
	13127 Vitrolles	Coordonnées GPS :	Lat: 43,440674° ; Long: 5,242998°
Début du chantier :	23/03/2016	Altitude (m):	68
Fin du chantier :	23/03/2016	Forage :	Carottier électrique SOCOTEC
Niveau du sol :	Dalle béton	Diamètre du forage :	36 mm

Prof. (m)	Lithologie	Humidité	Indices organoleptiques	Références échantillons	Réalisation d'analyses
				Numéro/Profondeur - Heure - PID	
0,2 m	Dalle béton				Echantillon analysé : <input checked="" type="checkbox"/> Oui <input type="checkbox"/> Non
0,4 m	calcaire blanchâtre			← S6(0,2-0,4) Mesure PID (ppm) : nd	
	Arrêt à -0,4 m				
					Mesure PID (ppm) dans le trou de forage : nd

Remarques : rebouchage : restant des cuttings mortier

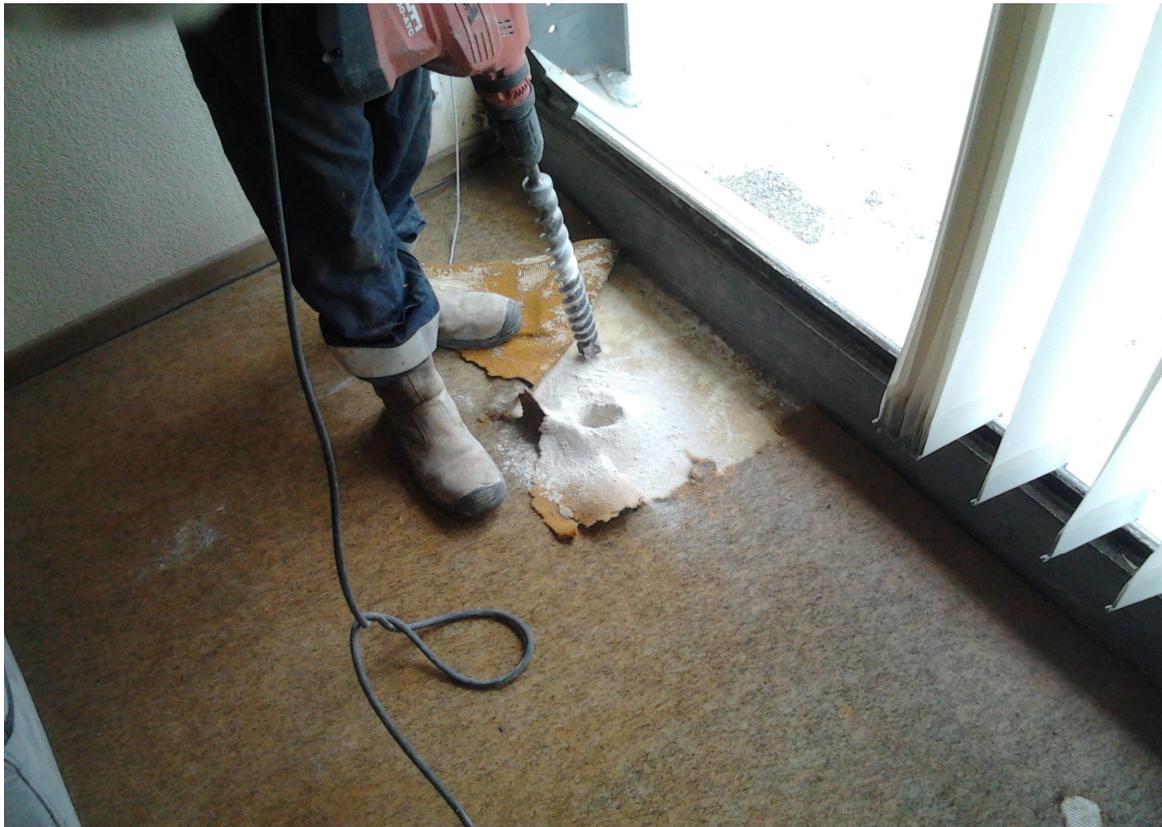
Affaire :	1511EL7P1000009	Sondage n°	S7
Site :	12 Boulevard de l'Europe	Localisation du point :	Nord-ouest du bâtiment incendié
	13127 Vitrolles	Coordonnées GPS :	Lat: 43.441075° ; Long: 5.243245°
Début du chantier :	23/03/2016	Altitude (m):	68
Fin du chantier :	23/03/2016	Forage :	Carottier électrique SOCOTEC
Niveau du sol :	Dalle béton	Diamètre du forage :	36 mm

Prof. (m)	Lithologie	Humidité	Indices organoleptiques	Références échantillons	Réalisation d'analyses
				Numéro/Profondeur - Heure - PID	
0,2 m	Dalle béton			S7(0,1-0,3) Mesure PID (ppm) : nd	Echantillon analysé : <input checked="" type="checkbox"/> Oui <input type="checkbox"/> Non
0,3 m	calcaire blanchâtre très dur				
	Arrêt à -0,3 m				
				Mesure PID (ppm) dans le trou de forage : nd

Remarques : rebouchage : restant des cuttings mortier

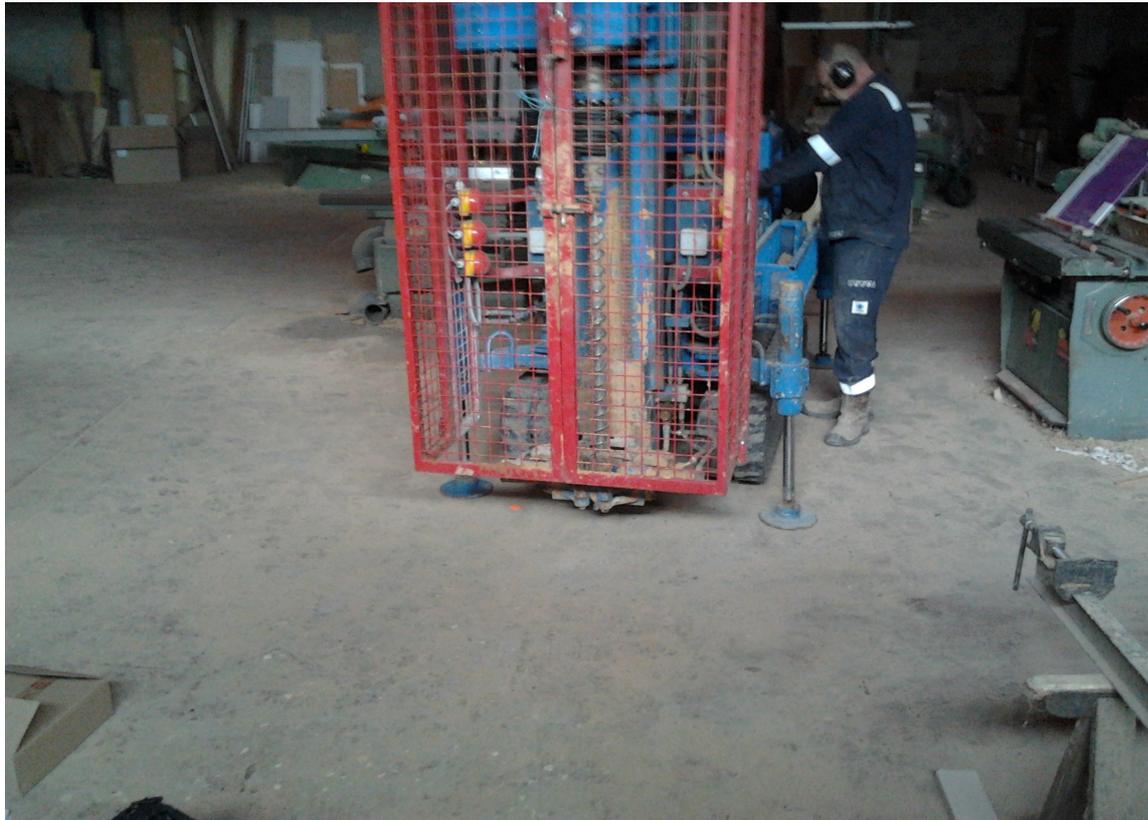
Affaire :	1511EL7P1000009	Sondage n°	S9
Site :	12 Boulevard de l'Europe	Localisation du point :	Atelier menuiserie
	13127 Vitrolles	Coordonnées GPS :	Lat: 43.440543° ; Long: 5.242431°
Début du chantier :	23/03/2016	Altitude (m):	68
Fin du chantier :	23/03/2016	Forage :	Tarière mécanique SOCOTEC
Niveau du sol :	Dalle Béton	Diamètre du forage :	63 mm

Prof. (m)	Lithologie	Humidité	Indices organoleptiques	Références échantillons	Réalisation d'analyses
				Numéro/Profondeur - Heure - PID	
0,2 m	Dalle béton				
0,8 m	Remblais limono-graveleux orangé			← S9(0,2-0,8) Mesure PID (ppm) : nd	Echantillon analysé : <input checked="" type="checkbox"/> Oui <input type="checkbox"/> Non
	Calcaire blanchâtre très dur			← S9(0,8-1,5) Mesure PID (ppm) : nd	Echantillon analysé : <input checked="" type="checkbox"/> Oui <input type="checkbox"/> Non
1,5 m	Arrêt à -1,5 m			Mesure PID (ppm) dans le trou de forage : nd

Remarques : rebouchage : restant des cuttings mortier

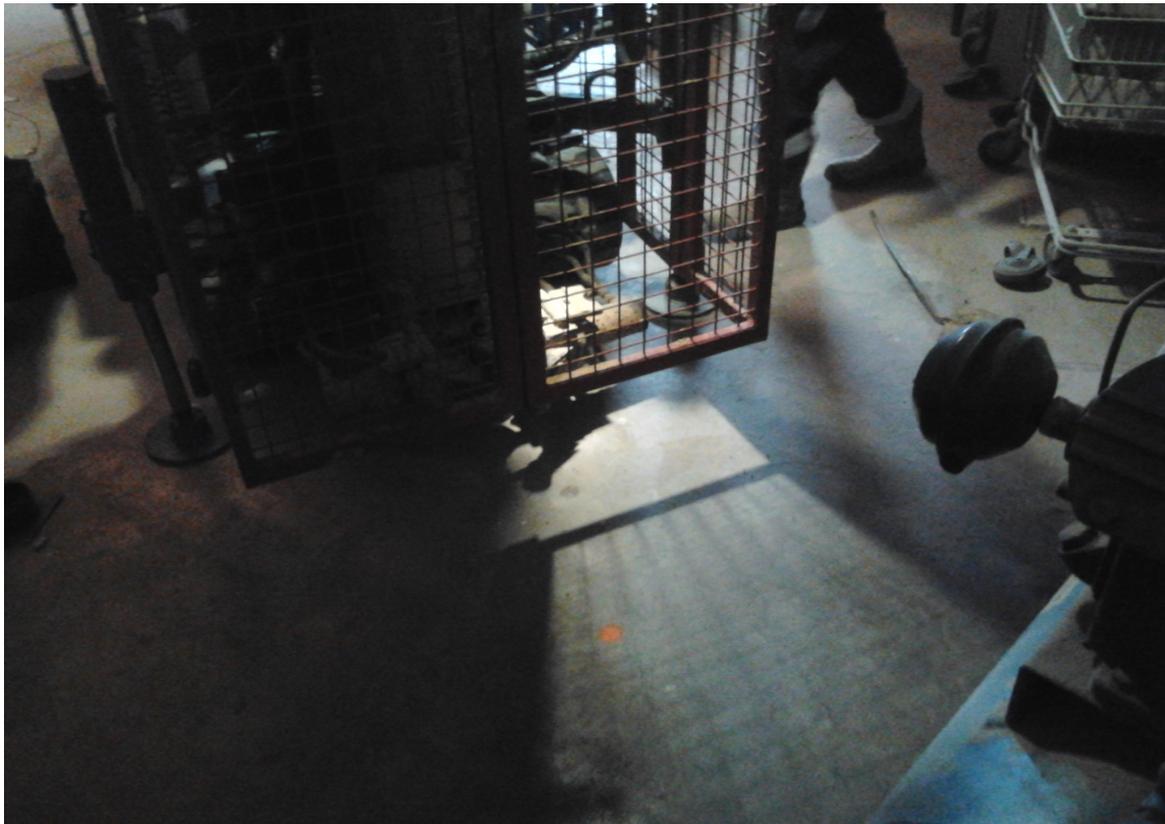
Affaire :	1511EL7P1000009	Sondage n°	S10
Site :	12 Boulevard de l'Europe	Localisation du point :	Cpompresseur
	13127 Vitrolles	Coordonnées GPS :	Lat: 43.440660° ; Long: 5.242616°

Prof. (m)	Lithologie	Humidité	Indices organoleptiques	Références échantillons	Réalisation d'analyses
				Numéro/Profondeur - Heure - PID	
0,2 m	Dalle béton				
0,8 m	Remblais limono-graveleux orangé			← S10(0,2-0,8) Mesure PID (ppm) : nd	Echantillon analysé : <input checked="" type="checkbox"/> Oui <input type="checkbox"/> Non
	Calcaire blanchâtre très dur			← S10(0,8-2) Mesure PID (ppm) : nd	Echantillon analysé : <input type="checkbox"/> Oui <input checked="" type="checkbox"/> Non
2 m	Arrêt à -2 m			Mesure PID (ppm) dans le trou de forage : nd

Remarques : rebouchage : restant des cuttings mortier

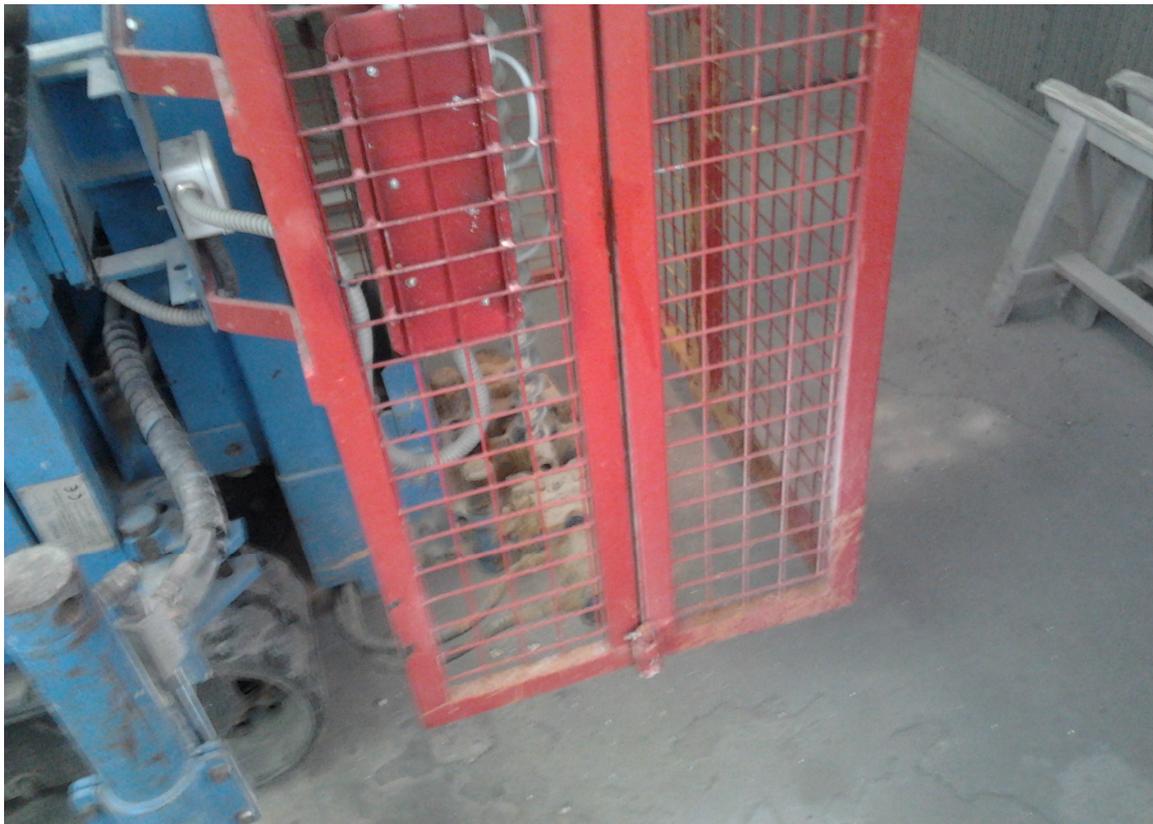
Affaire :	1511EL7P1000009	Sondage n°	S11
Site :	12 Boulevard de l'Europe	Localisation du point :	Atelier vernissage
	13127 Vitrolles	Coordonnées GPS :	Lat: 43.440714° ; Long: 5.242477°

Prof. (m)	Lithologie	Humidité	Indices organoleptiques	Références échantillons	Réalisation d'analyses
				Numéro/Profondeur - Heure - PID	
0,2 m	Dalle béton				
	Remblais limono-graveleux orangé			← S11(0,2-0,8) Mesure PID (ppm) : nd	Echantillon analysé : <input checked="" type="checkbox"/> Oui <input type="checkbox"/> Non
0,8 m	Calcaire blanchâtre très dur			← S11(0,8-1,5) Mesure PID (ppm) : nd	Echantillon analysé : <input checked="" type="checkbox"/> Oui <input type="checkbox"/> Non
1,5 m	Arrêt à -1,5 m			Mesure PID (ppm) dans le trou de forage : nd

Remarques : rebouchage : restant des cuttings mortier
