## CR N°1 RELATIF A LA MISSION DE DEBROUSSAILLEMENT

Projet d'endiguement de la zone de la Palud, Fréjus  
(83)

Le 12 octobre 2020

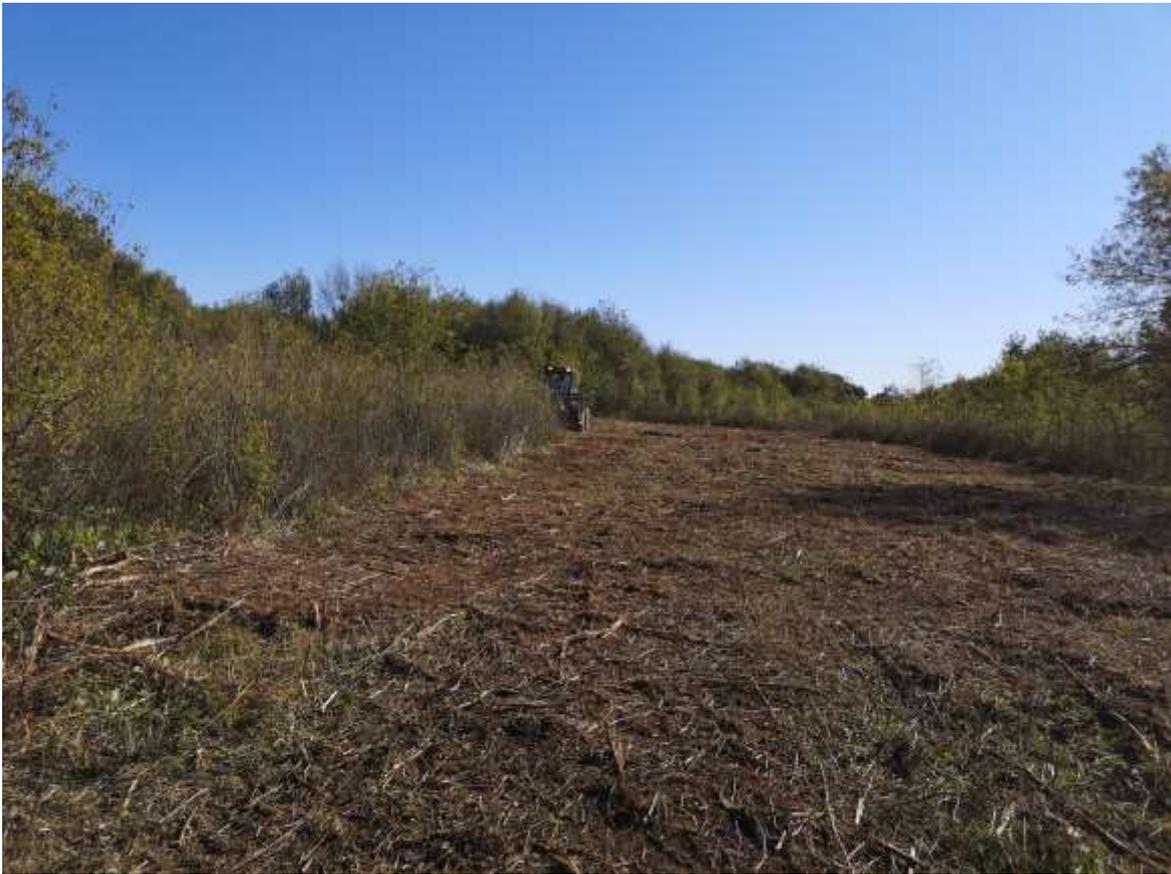
*Photo 1 Démarrage du chantier par un secteur à faible sensibilité écologique.*

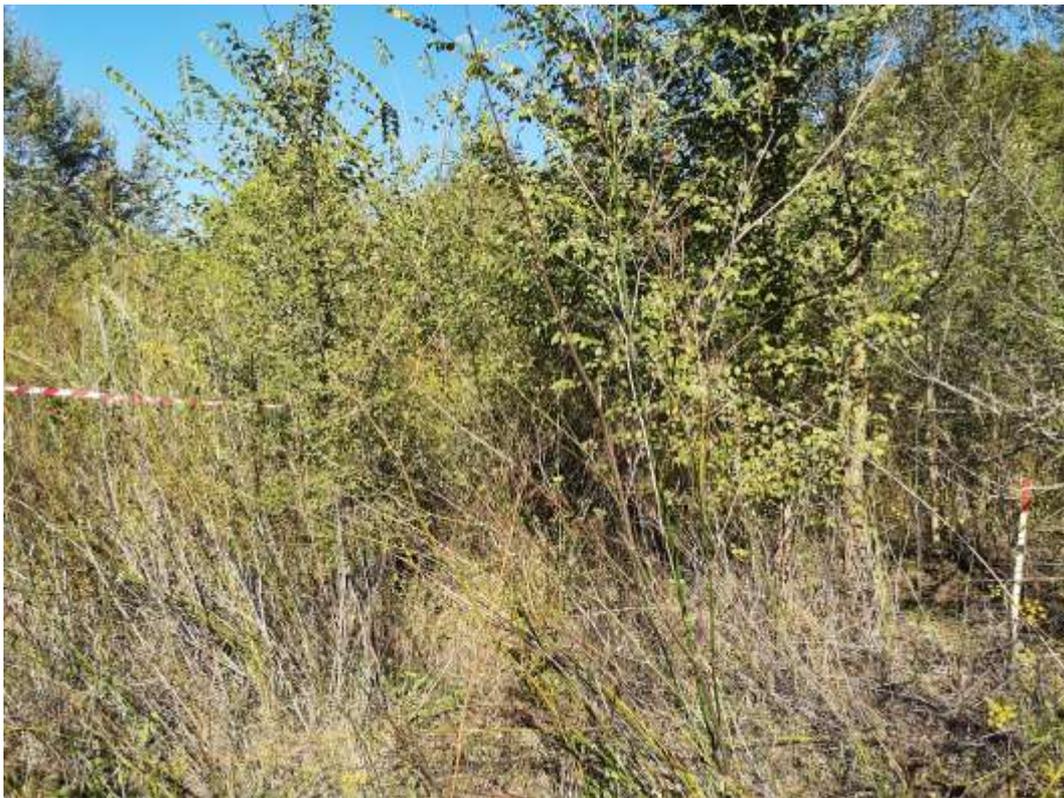
Présence de kits de dépollution	Conforme	Présence à vérifier.	-
Gestion des déchets	Conforme	Les déchets rencontrés lors des interventions devront être stockés dans la zone d'emprise (jamais à côté), et exportés rapidement.	-
Préconisations relatives à l'intervention au sein des secteurs sensibles	Conforme	Les interventions sur les secteurs sensibles se feront en présence d'un écologue de SYMBIODIV, en particulier au niveau des zones pouvant accueillir des Cistudes d'Europe (voir carte de synthèse)	-
Préconisations relatives à la présence de stations de Cannes de Pline à proximité de la zone d'intervention	Conforme	Des stations de Cannes de Pline sont présentes à proximité immédiate de l'emprise à débroussailler, en particulier au niveau de la limite nord du fuseau. Lors de notre passage, une station qui n'avait pas été identifiée précédemment a été mise en évidence. Elle est située en limite de zone d'intervention, mais à proximité immédiate. Afin d'éviter tout risque de destruction, elle a été balisée au moyen de rubalise.	Photo 2

*Photo 2 : Station de Cannes de Pline en limite d'emprise. Le balisage permet son évitement et le risque de destruction*

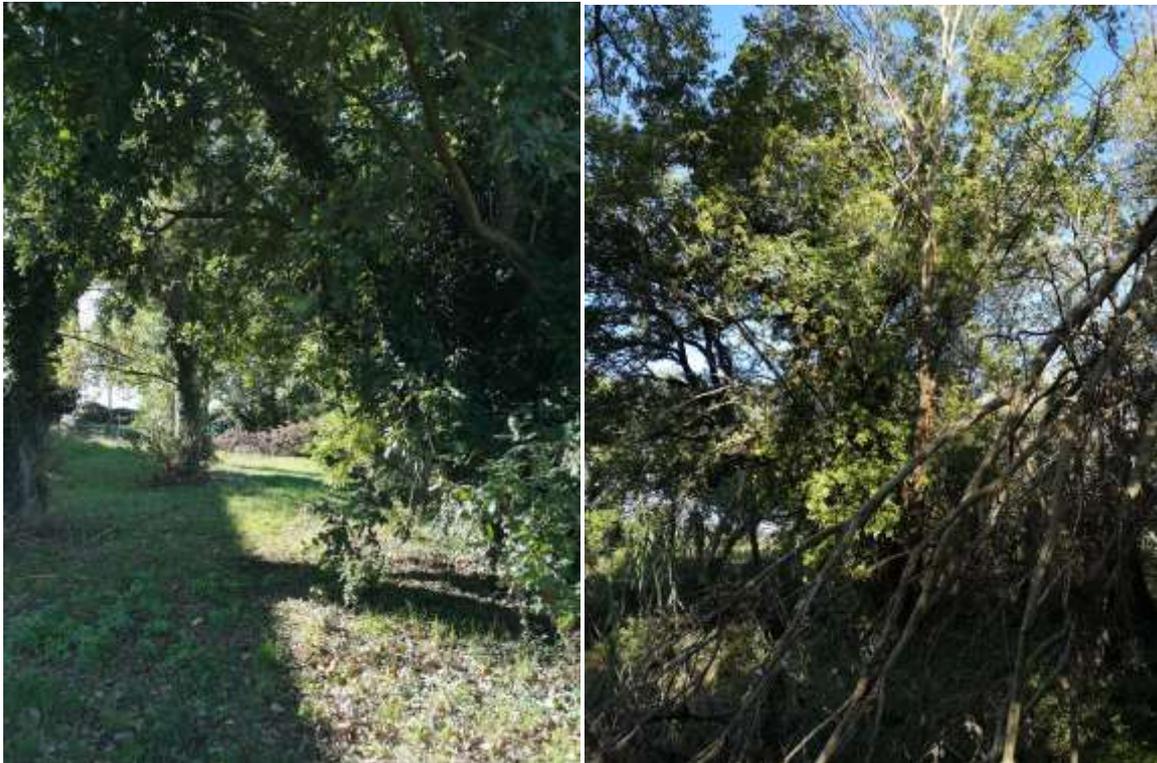
Informations concernant la présence d'arbres remarquables dans l'emprise à débroussailler	A faire	Les berges de la Vernède présentent des arbres remarquables : peupliers, chênes. Ces arbres peuvent servir de gîtes pour la faune (chiroptères, insectes, oiseaux). Les spécimens situés dans	Photos 3 et 4

*Photos 3 et 4: Arbres devant bénéficier d'un abattage doux, secteur Vernède/Grand Garonne*

l'emprise à débroussailler, seront abattus de manière douce afin de laisser une possibilité de dispersion à la faune : abattage, puis coupe au moins 48 heures après l'abattage. Les arbres ne doivent pas être tirés dans le cours d'eau afin d'éviter tout risque de destruction d'individus de Cistude d'Europe. Un écologue assistera l'entreprise ATE pour cette étape délicate. Ce secteur est situé à l'ouest ( Vernède) et descend au sud jusqu'au niveau de l'Hotel B&B (Grande Garonne).	
<b>Présence d'un secteur encombré par des véhicules sur une parcelle située dans l'emprise</b>	A faire	Une des parcelles présente un important encombrement par des épaves de véhicules. Le propriétaire ne pourra de toute évidence pas déplacer ces véhicules lors de l'intervention, il faudra donc débroussailler ce secteur manuellement. Une zone a été identifiée comme étant moins anthropisée et plus attractive pour la Cistude d'Europe, juste à côté des véhicules abandonnés. Ce secteur sera à débroussailler manuellement également, un accompagnement de l'écologue est nécessaire pour vérifier l'absence de Cistudes avant le passage des débroussailleuses.	Photos 5 et 6

Les arbres les plus remarquables situés dans l'emprise du projet de digue sur le secteur Vernède/Grande Garonne devront bénéficier d'un abattage doux, à mettre en œuvre avant le 31 octobre 2020.

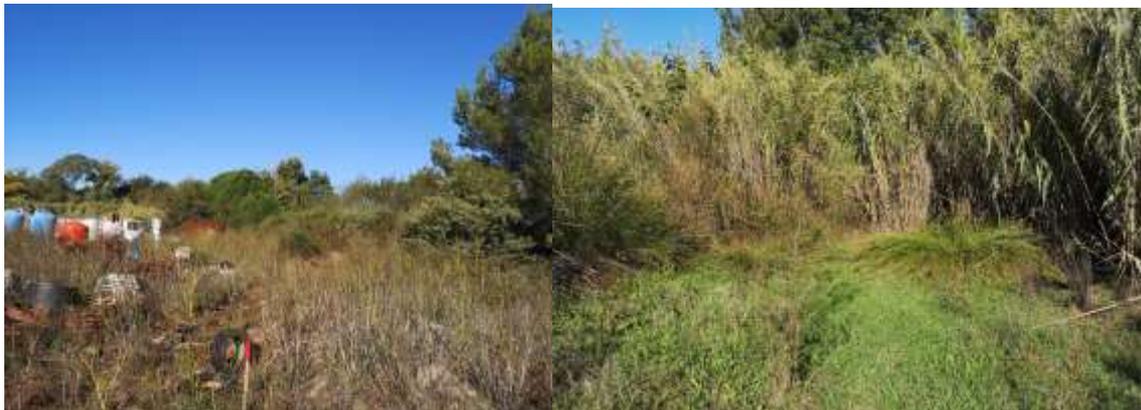
*Photo 5 et 6 – Zone encombrée, intervention manuelle, et secteur sensible où l'écologue devra vérifier l'absence de Cistude avant l'intervention.*

Les secteurs d'intervention favorables à la Cistude d'Europe devront ainsi être débroussaillés manuellement et après vérification de l'absence d'individus par un écologue de SYMBIODIV afin d'éviter tout risque de destruction sur cette espèce.

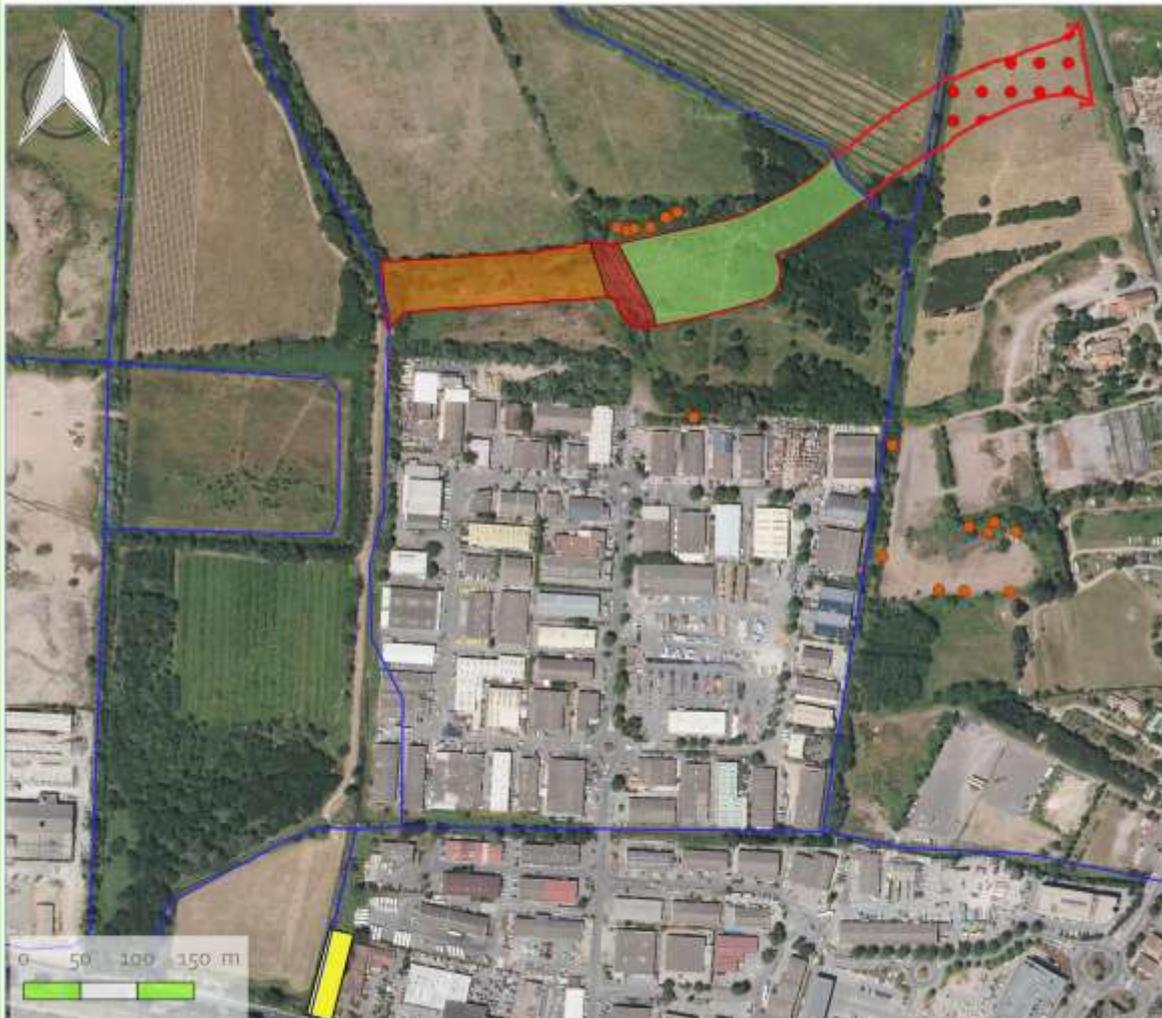
SUIVI DE CHANTIER

Les opérations de débroussaillage ont débuté le 12 octobre 2020 sur un secteur de faible sensibilité sur le plan écologique.
