| | Porter à connaissance d'intervention d'urgence suite à la tempête ALEX des 2 et 3 octobre 2020 | N° |
| | Vésubie - Saint-Martin-Vésubie – construction de la Zone d'activité du Touron | VOI292V |
| Direction/Pôle MNCA en charge des travaux | DGA INFRASTRUCTURES ET EXPLOITATION - DSM-VESUBIE | |

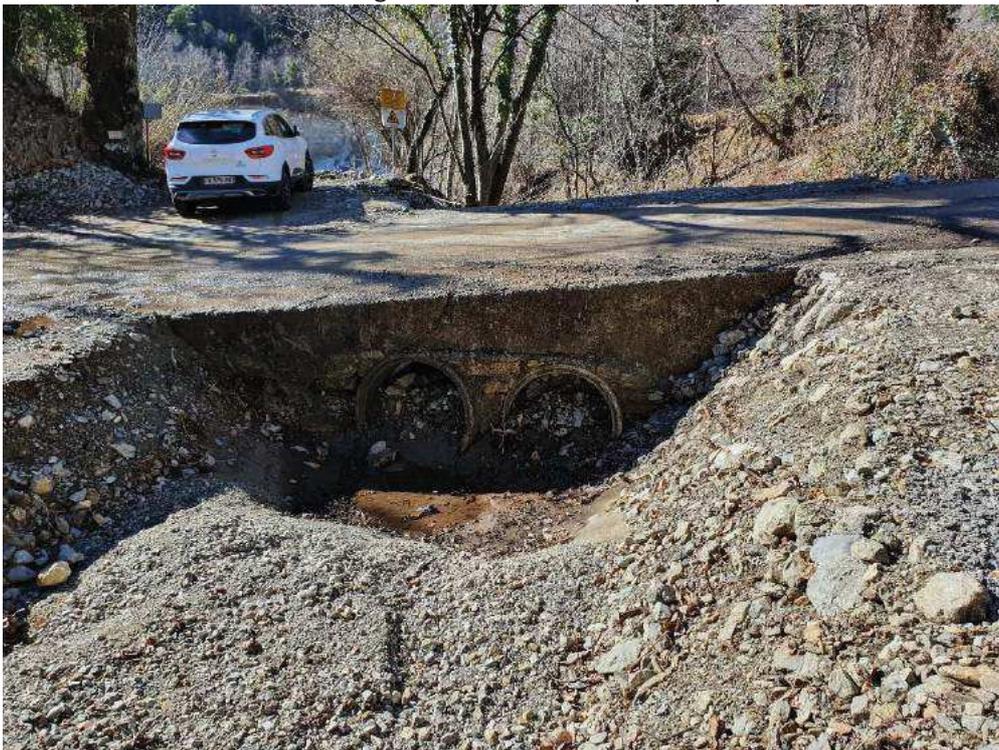
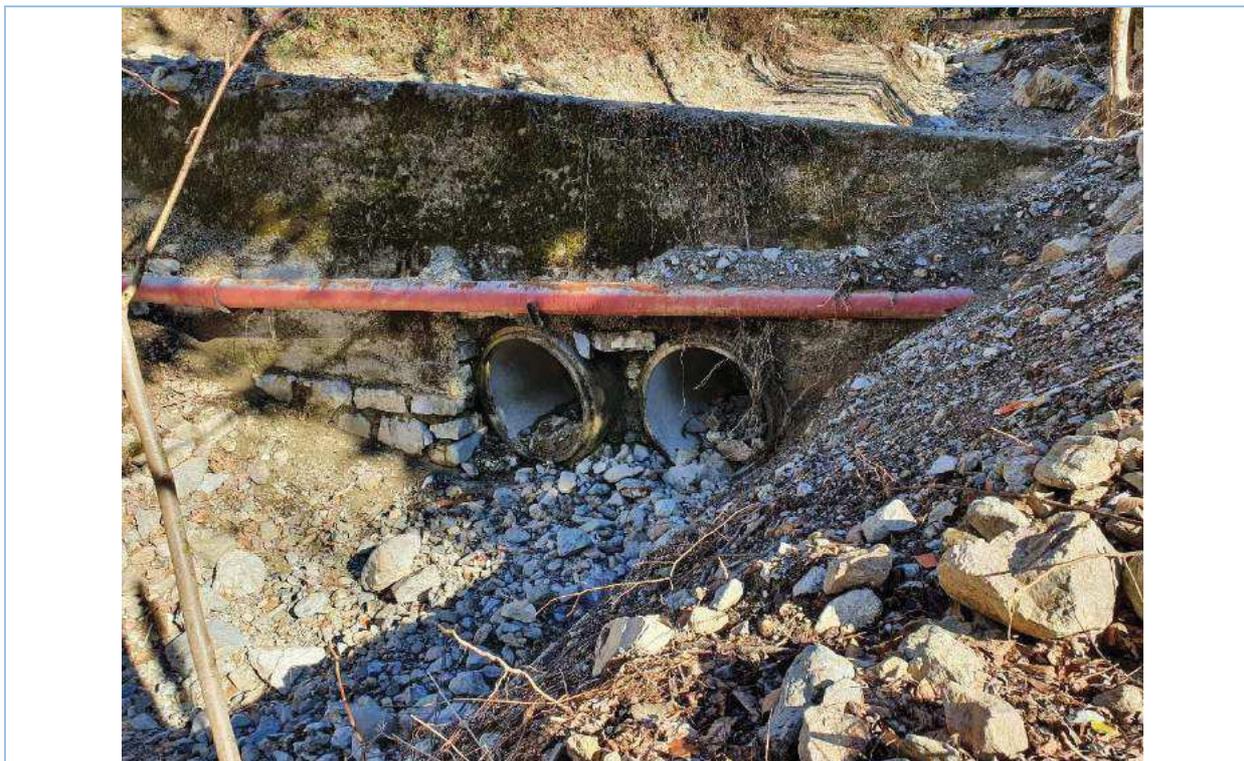
Figures 3 et 4 : Vallon du Touron - Passagé busé en aval à remplacer par un cadre béton

| | <p>et où des matériaux excédentaires ont été identifiées (plan de la zone d’emprunt actualisé ci-après). Cet élargissement de la zone d’extraction en aval par rapport au projet initial a été décidé en appui sur l’expertise du service RTM après réunion sur site.</p> <p>Vallon du Touron : L’aménagement de la plateforme de la ZA intègre la protection des berges du vallon du Touron et une amélioration de sa capacité hydraulique pour ne pas aggraver le risque inondation.</p> <p>La protection de berge réalisée en berge gauche du vallon permet également de sécuriser les habitations en surplomb.</p> <p>Afin d’éviter les désordres provoqués par le passage busé en aval (double buse de 80 cm de diamètre insuffisant) le franchissement sera remplacé par un cadre béton de 4 m sur 2,5 m (même section projetée que pour le vallon 2/5 m).</p> <p>Le linéaire de protection projeté en enrochements est de 97 ml (plan de masse et profils en travers ci-après) avec des hauteurs de 2 à 2.7 m par rapport au fond du lit.</p> <p>Dispositions prises pendant les travaux :</p> <ul style="list-style-type: none"> ○ pêche(s) de sauvegarde en cas de déviation des écoulements dans un chenal ○ plateforme de concassage / criblage en hauteur à l’écart des axes d’écoulements, ○ interruption des travaux en cas de vigilance Orange, voire Jaune <p>Dispositions de remise en état du site à l’issue de l’intervention :</p> <ul style="list-style-type: none"> ○ décompactage des pistes créées ○ arasement et régallement des merlons de protection et chenaux | | |

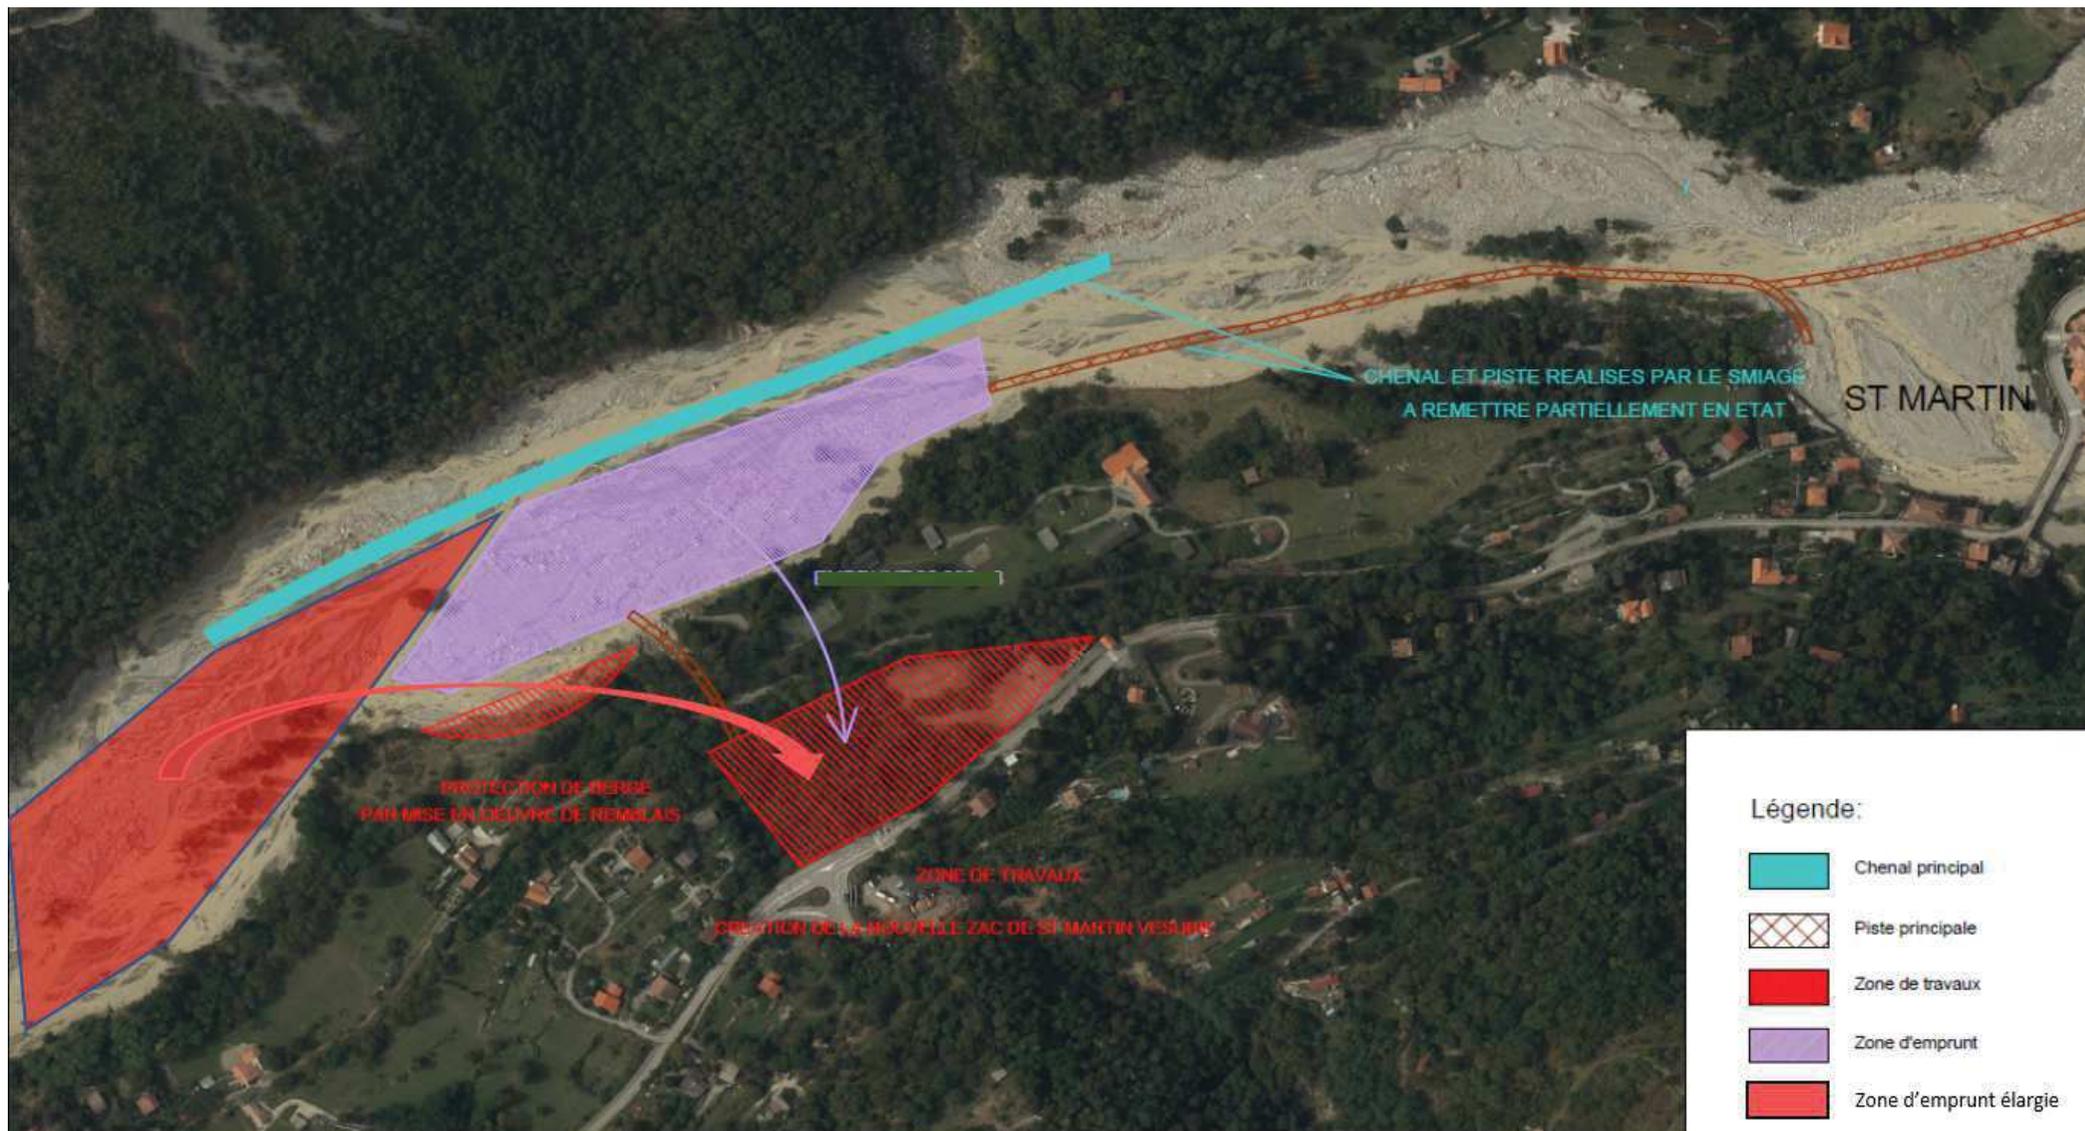
Plan de la zone d'emprunt

| <p>Metropole Nice Côte d'Azur</p> <p>Direction des Subdivision Métropolitaine</p> <p>Subdivision Vésubie</p> | <p>ZAC</p> <p>ST MARTIN VESUBIE</p> | <p>PLAN GENERAL DES AMENAGEMENTS EN COURS D'EAU</p> | Localisation: LE TOURON | Date : 08/06/2021 |

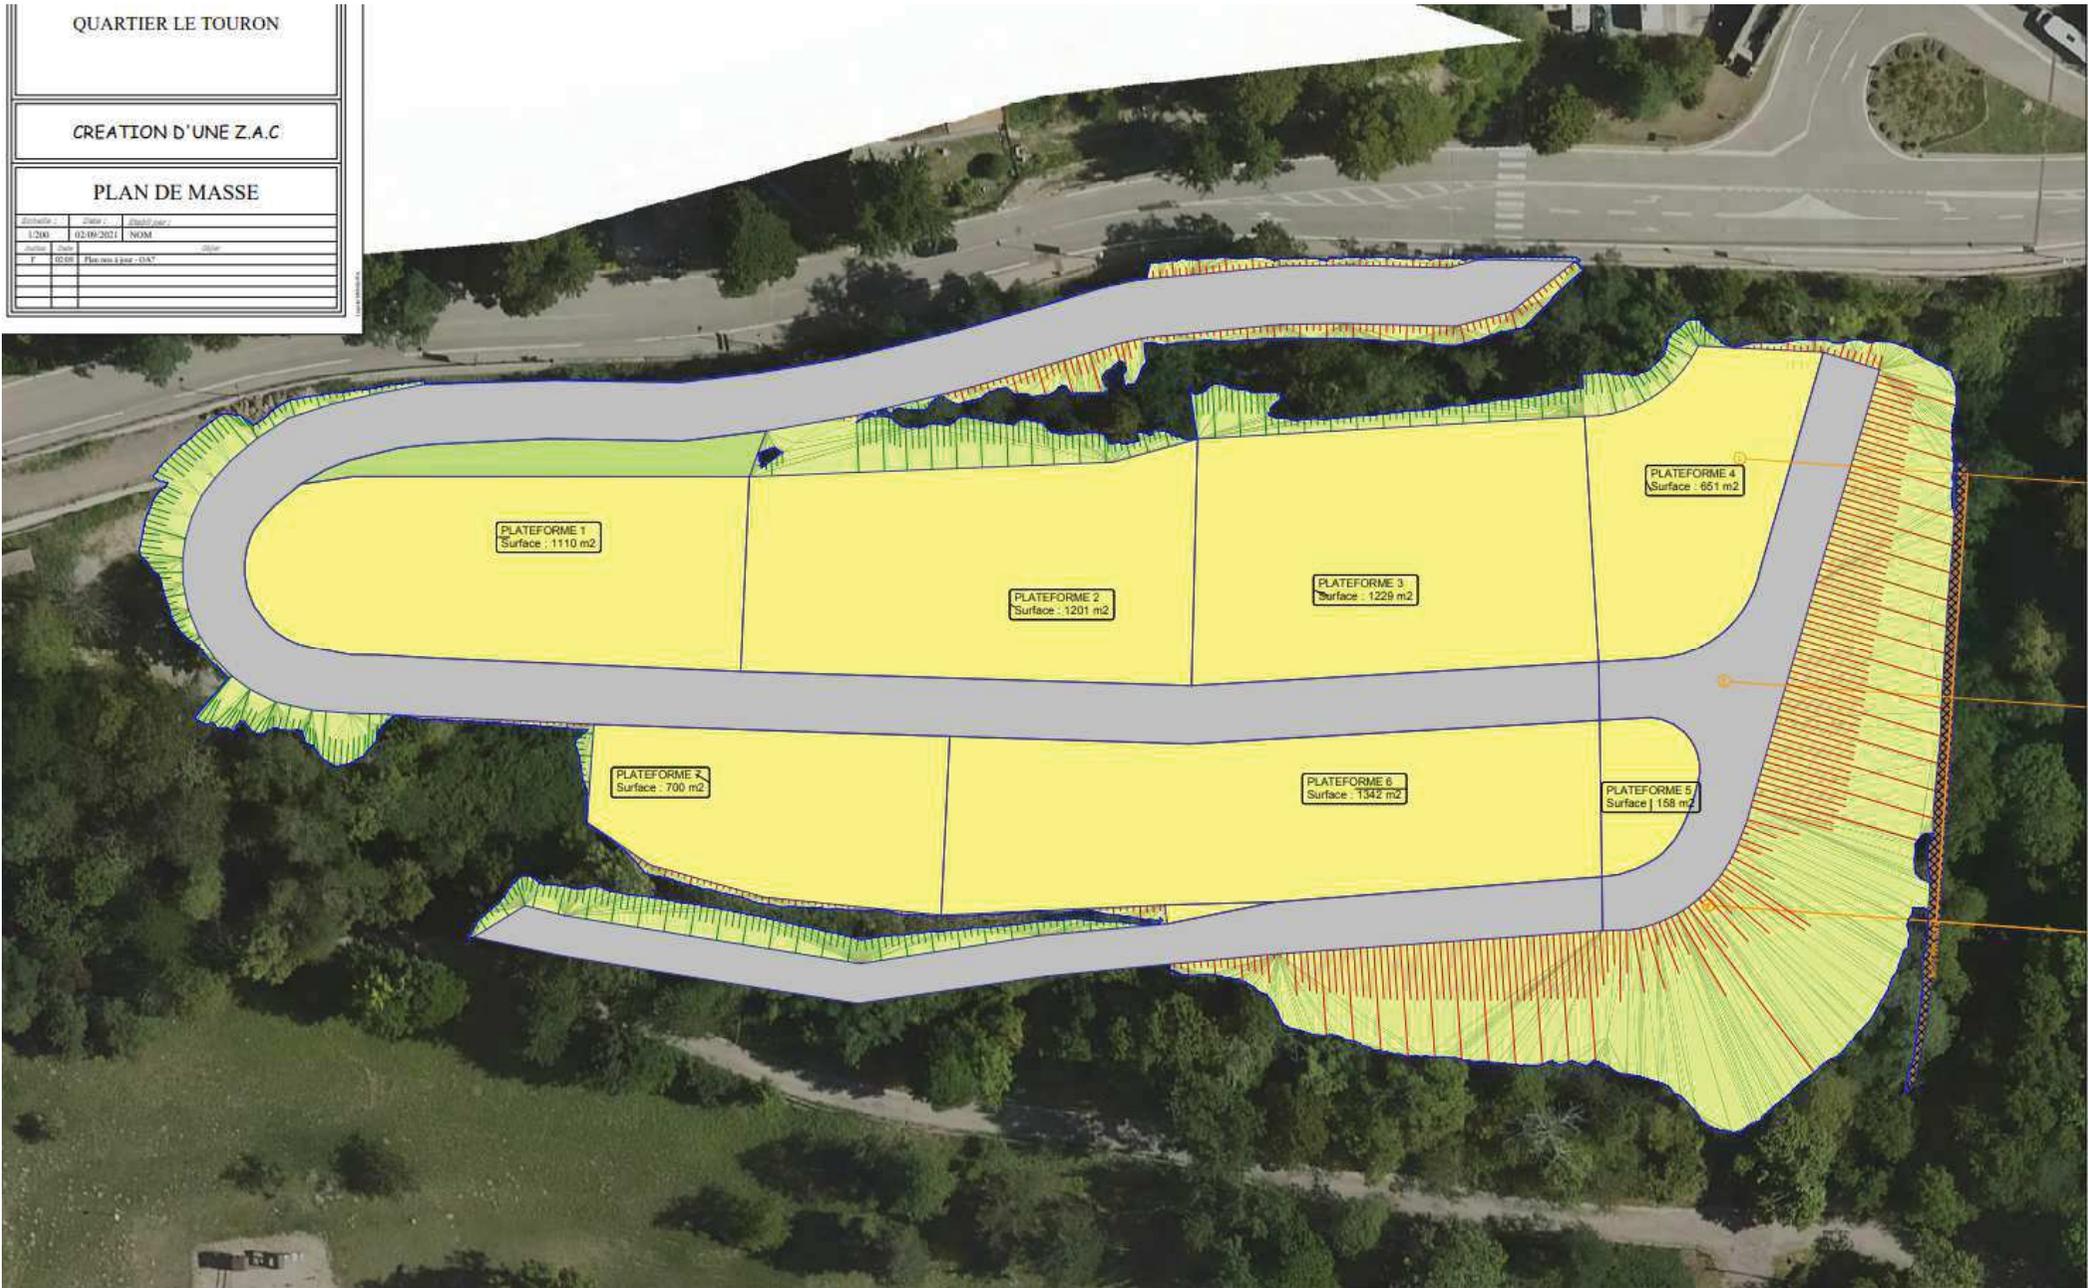
Plan de masse de la ZA du Touron et implantation des profils en travers sur le vallon de Touron

| PLAN DE MASSE | | |

| Description de la consistance des travaux d'urgence | <p>Description des travaux : <i>les plans et coupes sont présentés en fin de PAC</i></p> <p>La zone d'activité s'étale sur 5 plateformes d'une superficie totale d'environ 6 400 m². Elle se compose d'une voie d'accès qui dessert des plateformes recevant les constructions.</p> <p>Origine et nature de matériaux prélevés dans le lit du cours d'eau et réemployés :</p> <p>Le besoin de remblai est estimé à environ 30 000 m³ dont 10 000 m³ pour créer la piste et 20 000 m³ maximum pour les besoins de la zone d'activité. Le principe d'intervention prévoit la valorisation des matériaux et blocs déposés dans le torrent en contrebas afin d'optimiser les terrassements et éviter les transports extérieurs par camions. Les matériaux sont constitués d'alluvions et blocs de la Vésubie déposés avec la tempête Alex.</p> <p>Afin d'éviter une incidence défavorable sur le fonctionnement de la Vésubie des solutions de prélèvement ont été recherchées plus en aval où les enjeux sont moindres</p> |

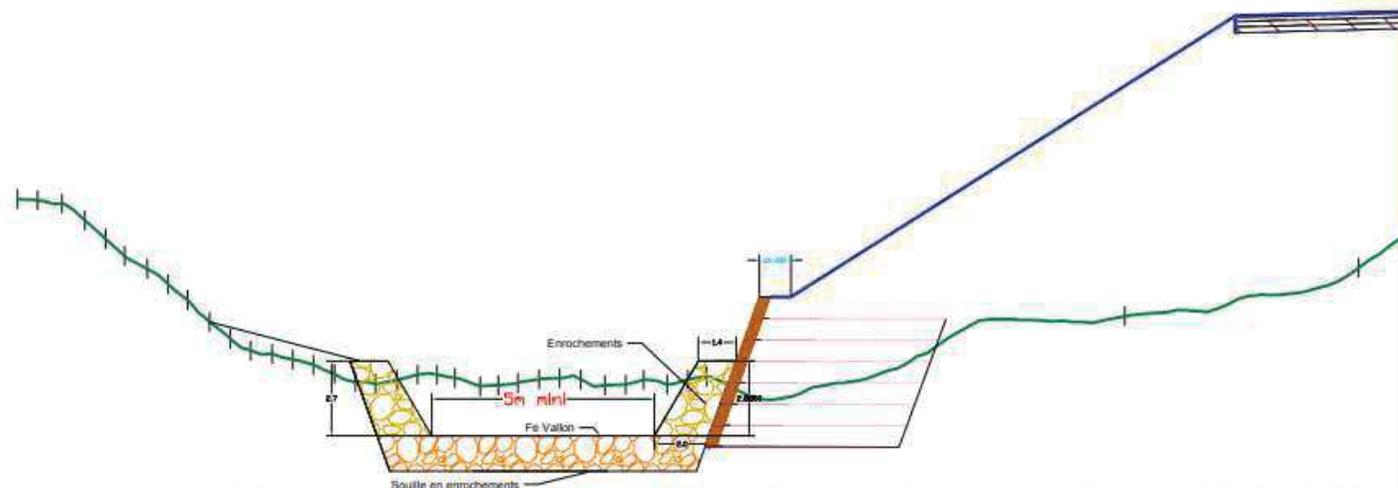
Profil en travers n°2 (secteur intermédiaire)

Axe : AXE VALLON

Pk : 25.00m

Section remblais : 160.51

Section déblais : 1.01
