Diagnostic de pollution des sols [DIAG]
Site : LC 23 – Aménagement terrain des services techniques
Avenue Léo Lagrange
LAMBESC (13050)

Document n° AFF 2021_132/ Août 2021

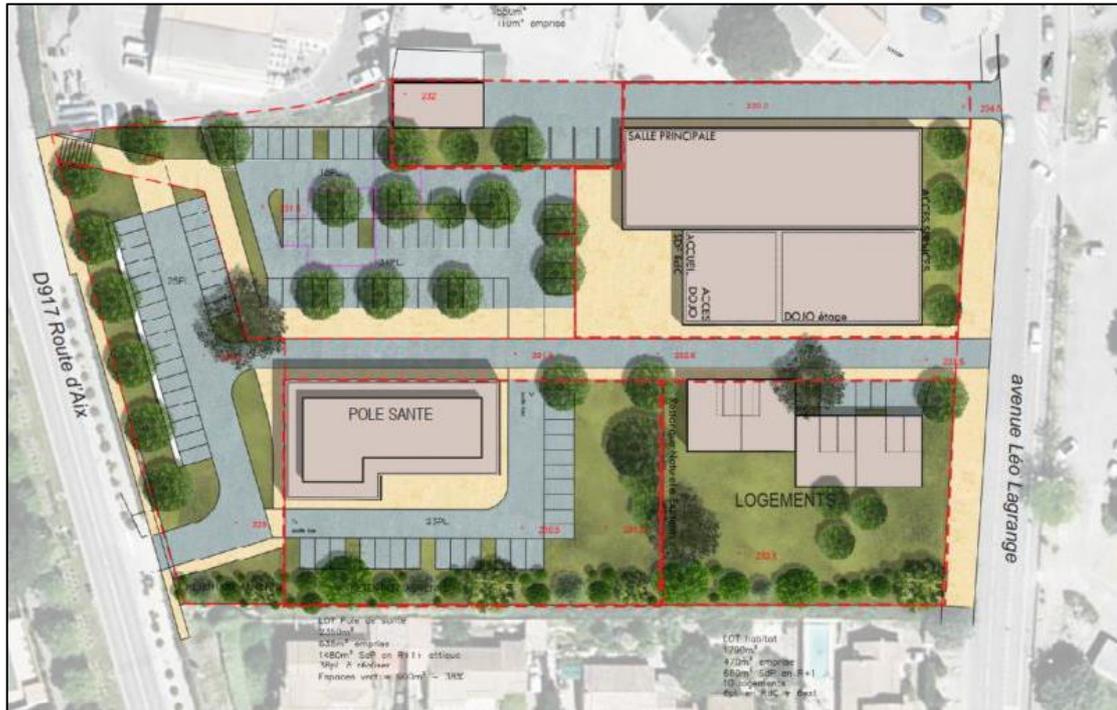
Figure 3. Plan du projet d'aménagement (Source : Maître d'ouvrage)

En l'état actuel de nos connaissances le projet prévoit la création d'un pôle santé, d'un parking, d'une salle polyvalente ainsi que de logements. Un plan du projet est présenté sur la figure suivante.

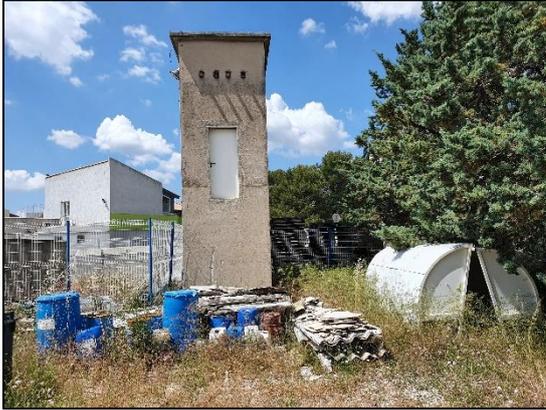
Figure 4. Vue de l'ancien transformateur EDF et des bidons non placés sur rétention

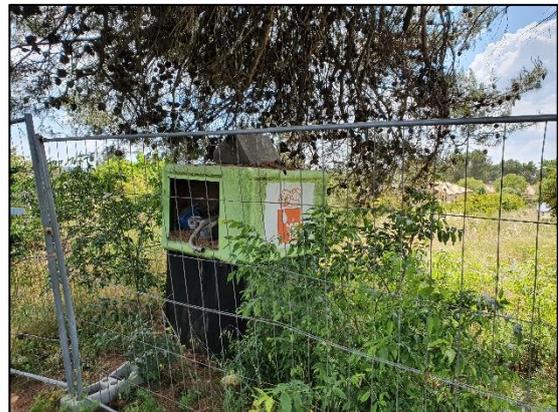
Figure 7. Vue sur l'ancien bac de récupération d'huiles

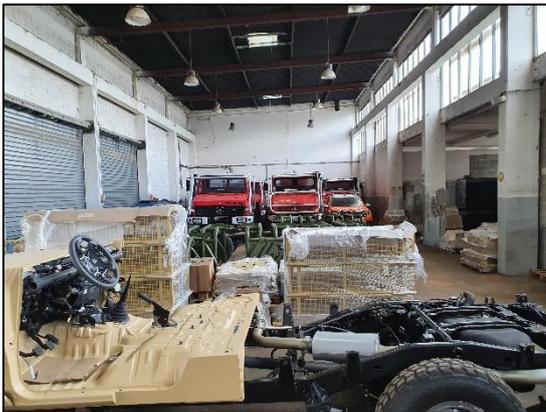
Figure 8. Vue sur le stockage à l'intérieur de l'entrepôt

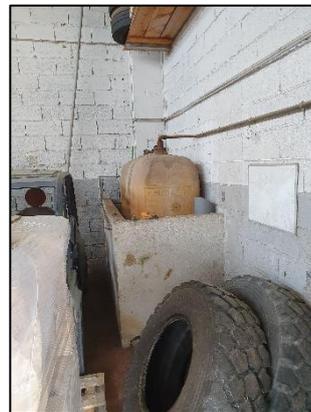
Figure 9. Vue sur la cuve à fioul sur bac de rétention en béton

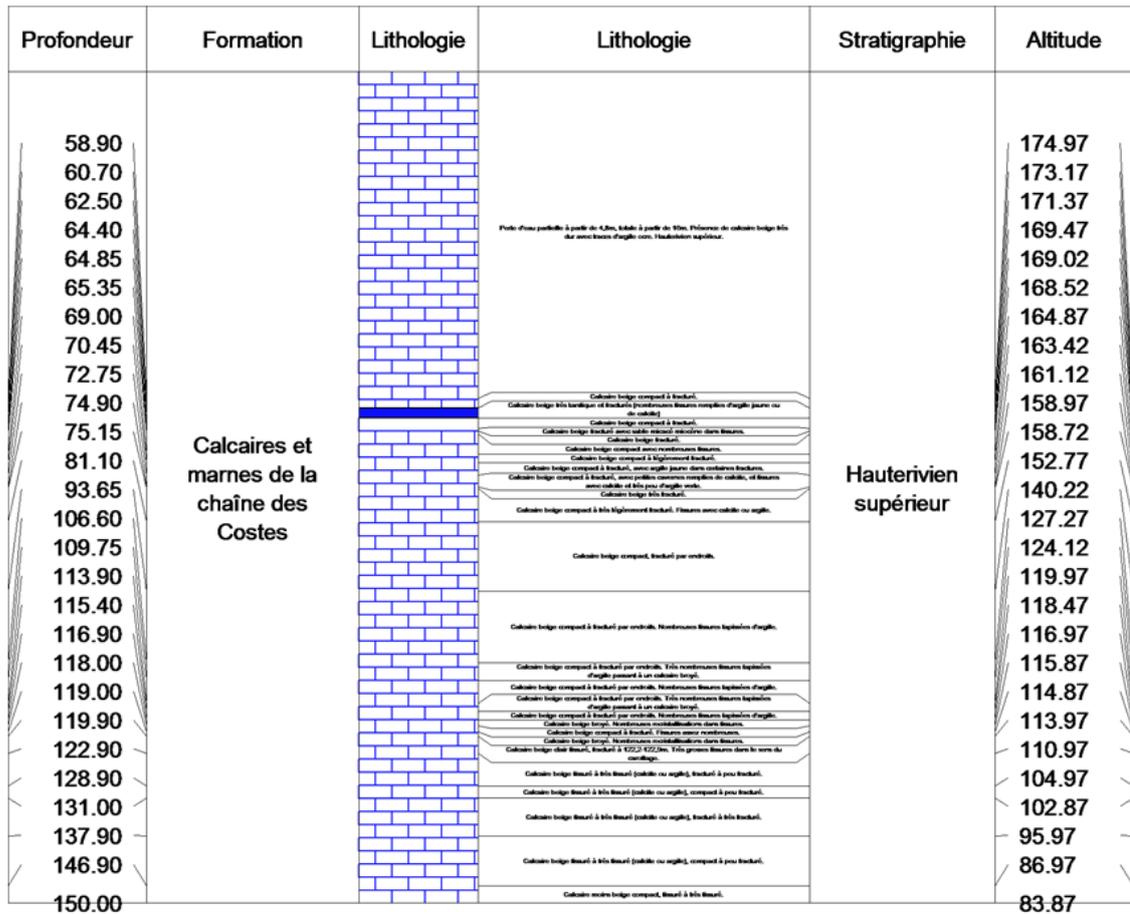
Il comprend une formation de calcaires et marnes de la chaîne des Costes sur sa totalité.

Figure 14. Coupe lithologique du sondage BSS002GYWV (Source : BSS – Infoterre)

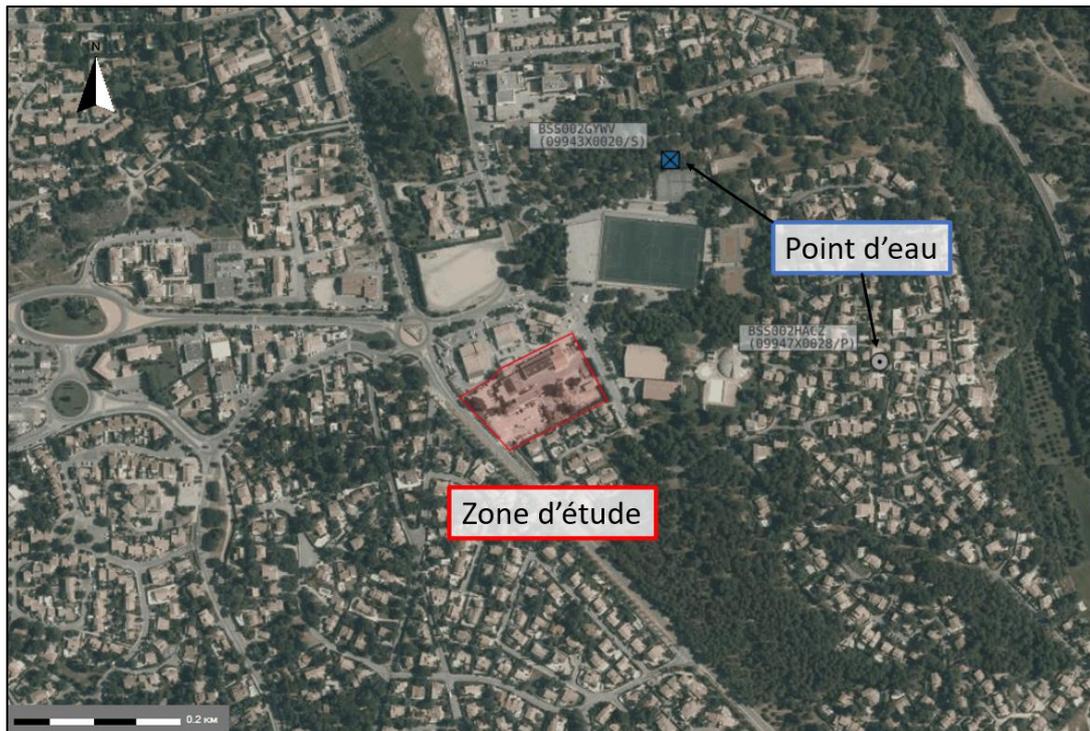
Figure 15. Localisation des points d'eaux référencés à proximité de la zone d'étude (Source : Infoterre - BRGM)

Référence BSS	Coordonnées Lambert 93		Adresse	Distance par rapport au site d'étude	Nature ouvrage	Profondeur	Aquifère exploité	Niveau d'eau mesure par rapport au sol
	X	Y						
BSS002GYWV	883034	6286133	Sondage 3	250 m au Nord	Forage	150 m	FRDG513	Non renseigné
BSS002HACZ	883273	6285902	Non renseigné	330 m à l'Est	Puits	Non renseigné	FRDG513	Non renseigné

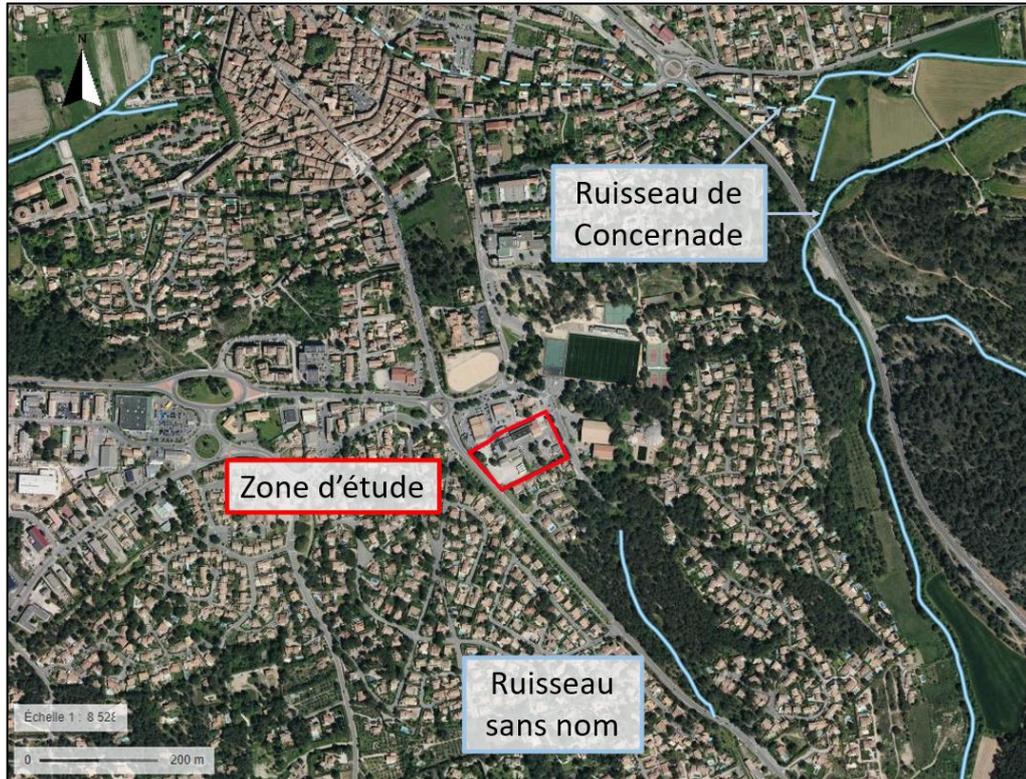
Figure 16. Réseau hydrographique à proximité du site (Géoportail)

A proximité du site, deux cours d'eau sont présents, un ruisseau sans nom localisé à 170 m au Sud de la zone d'étude et le ruisseau de Concernade localisé à 550 m à l'Est de la zone d'étude. Ce cours d'eau est référencé - FRDR11264 - dans le Schéma Directeur d'Aménagement et de Gestion des Eaux (SDAGE) Rhône-Méditerranée 2016-2021. Selon le SDAGE l'état chimique de ce cours d'eau est qualifié de « Très bon ». L'ensemble du réseau hydrographique à proximité du site est présenté sur la figure suivante.

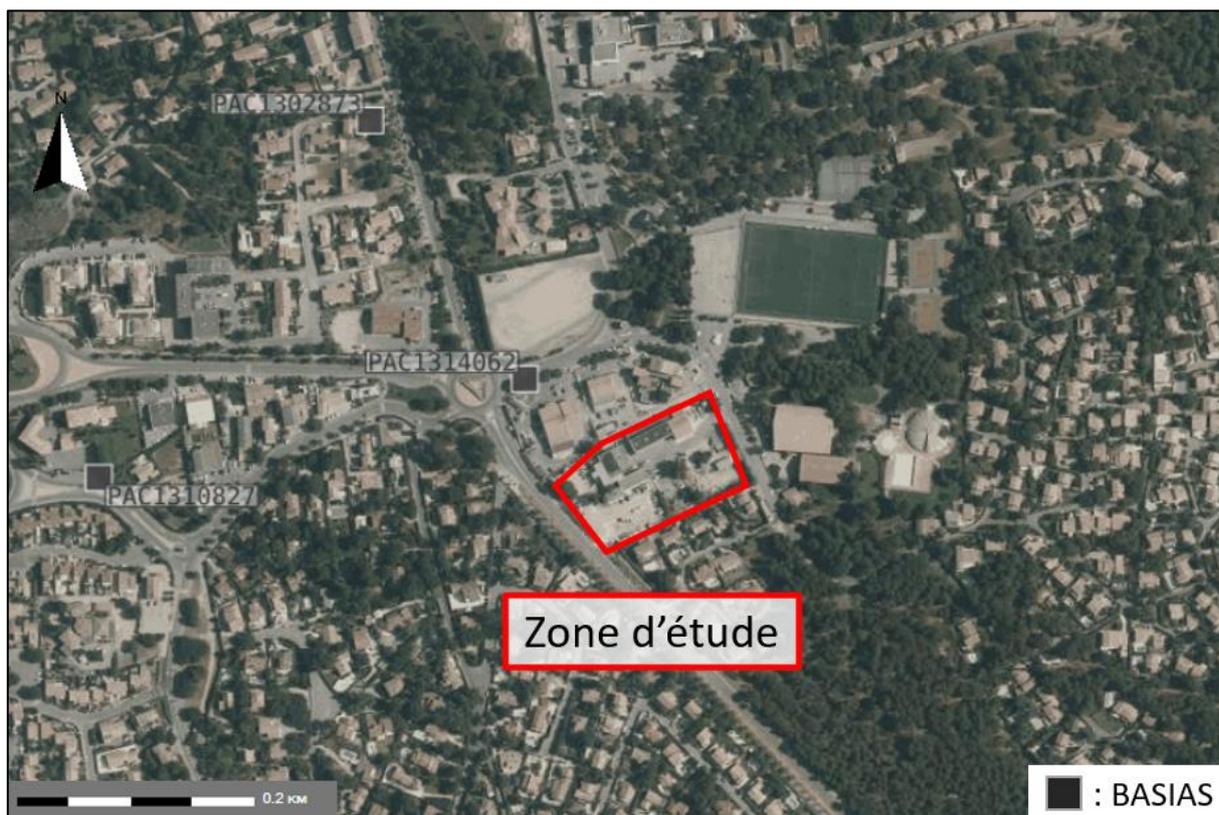
Figure 32. Localisation des sites BASIAS à proximité de la zone d'étude (Source : BASIAS - BRGM)

Après consultation de la base de données BASIAS (Base de données sur les anciens sites industriels), **un site BASIAS est répertorié en limite Nord du périmètre d'étude.** Il s'agit de la station-service « Carrefour Contact », en activité et soumise à déclaration depuis 1995. De plus, 2 autres sites BASIAS sont identifiés dans un périmètre de 500 m autour du site d'étude.

Un site BASIAS est recensé en limite du périmètre d'étude. Ce site correspond à une station-service « Carrefour Contact ». Aucun incident lié à cet établissement n'est recensé sur les bases de données consultées.

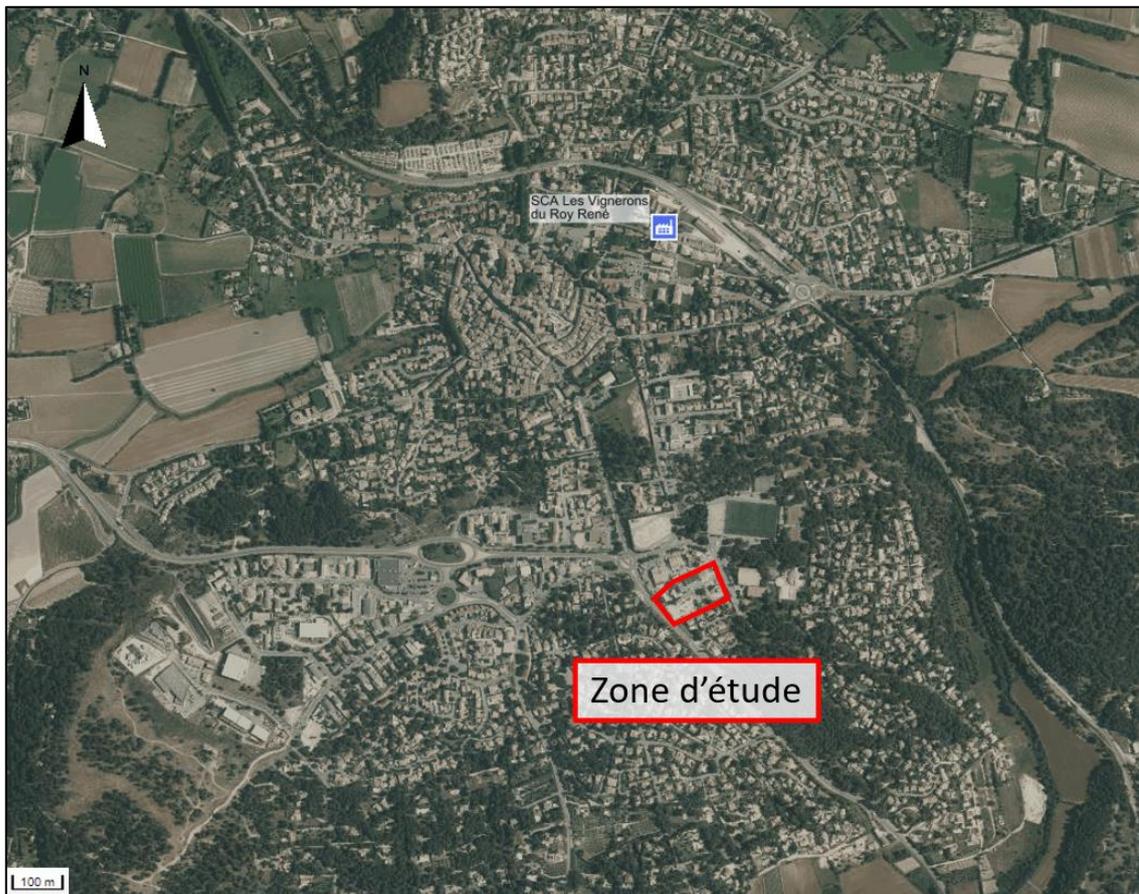
Figure 33. Localisation des sites ICPE à proximité de la zone d'étude (Source : Géorisques)

La base de données des Installations Classées pour la Protection de l'Environnement (ICPE), consultée le 03/06/21, référence 2 ICPE sur le territoire communal de Lambesc. La plus proche se situe à environ 800 m au Nord du périmètre d'étude, il s'agit de la société SCA Les Vignerons du Roy René, toujours en activité et soumise à autorisation pour la préparation et le conditionnement de vins.

Aucune ICPE n'est située dans l'emprise ou en limite du périmètre d'étude.

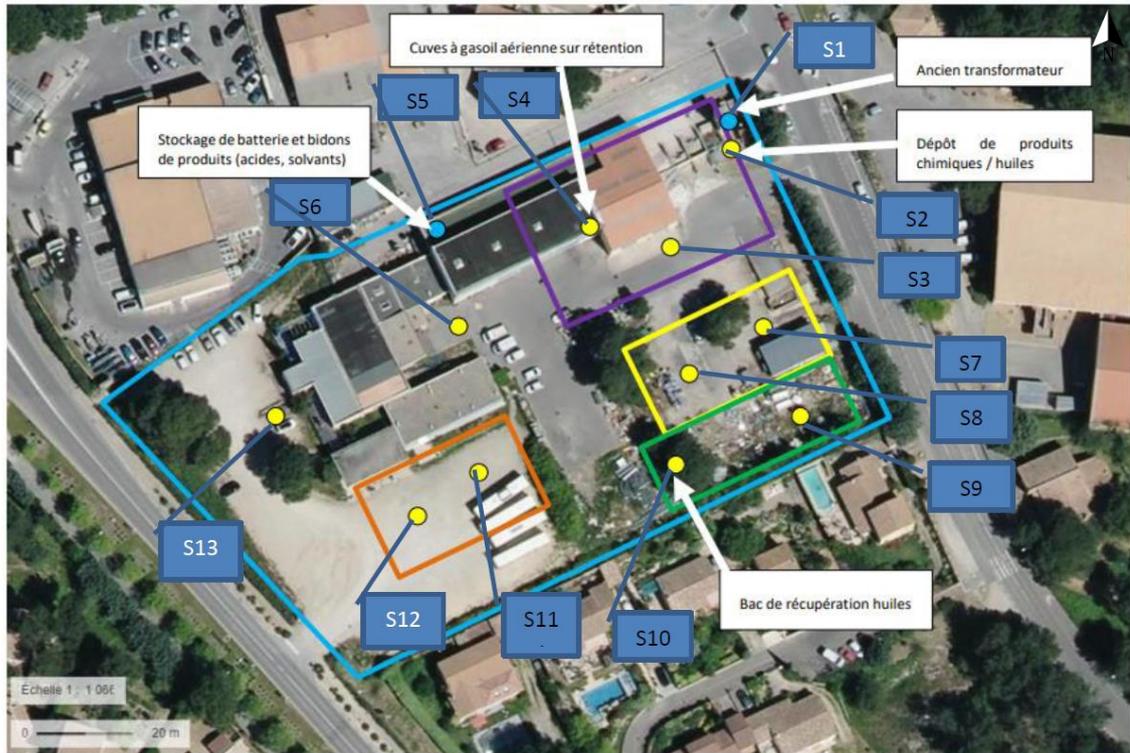
La localisation des sondages a été conditionnée par le projet d'aménagement et les constatations réalisées lors de la visite de site (cuve de fioul, bac de récupération d'huiles, stockage de batteries et de bidons). La figure suivante présente le plan d'implantation des sondages. Le Tableau 4 définit la localisation des sondages du programme d'investigation.

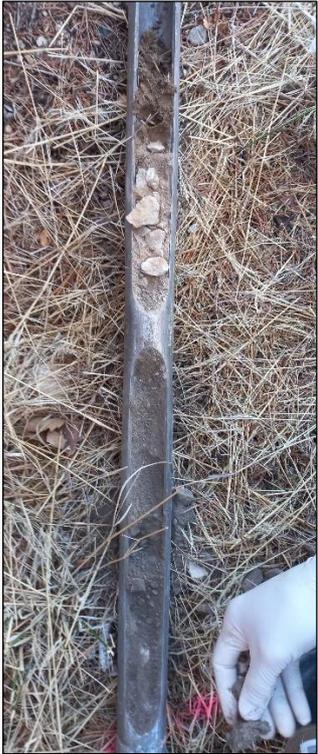
Mode de gestion des cuttings	Selon l'ordre de remontée des matériaux	
			Niveau d'eau (m)	/	
			Type de revêtement	Herbe sèche	
<i>Coupe du sondage</i>					
Prof. (m)	Lithologie Indice organoleptique (Odeur, aspect etc.)	Valeur PID (ppm)	Photographie		
0,00 à 0,15	Limons bruns sableux, secs	0,3

0,15 à 0,40	Blocs calcaires dans matrice limoneuse beige (remblai), sec				
0,40 à 1,20	Limons bruns à gris, sec

1,20	Refus				
<i>Caractéristiques des échantillons prélevés</i>					
Référence échantillon	Type de flaconnage	Heure de prélèvement	Date envoi échantillon	Conditions transport	Type d'analyse
S1 (0,00 – 1,00)	1 x pot de sol 370 mL en verre	9h45	05/08/2021	Glacière	Bilan sous-sol étendu (ISO) + HCT C5-C10 + PCB

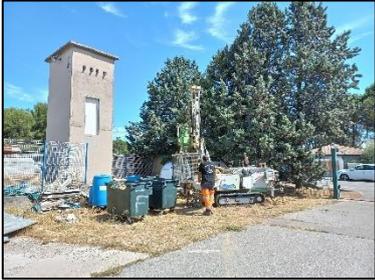
Mode de gestion des cuttings	Selon l'ordre de remontée des matériaux	
			Niveau d'eau (m)	/	
			Type de revêtement	Herbe sèche	
<i>Coupe du sondage</i>					
Prof. (m)	Lithologie Indice organoleptique (Odeur, aspect etc.)	Valeur PID (ppm)	Photographie		
0,00 à 0,05	Terre végétale, sèche	48,0

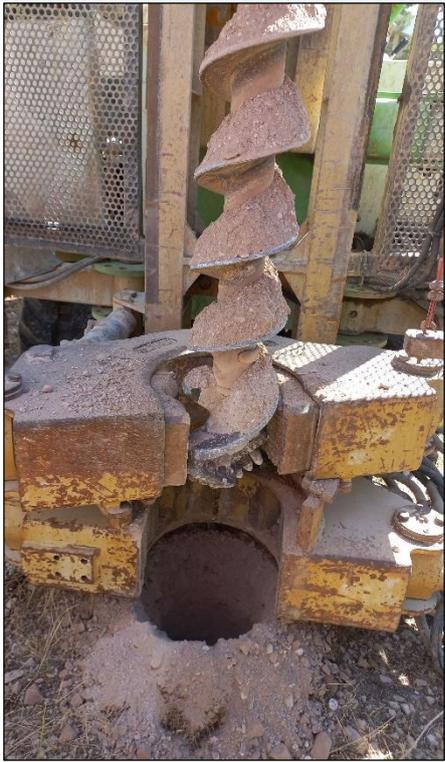
0,05 à 1,00	Remblais sablo-graveleux beige à rosé, sec				
1,00	Refus				
<i>Caractéristiques des échantillons prélevés</i>

Référence échantillon	Type de flaconnage	Heure de prélèvement	Date envoi échantillon	Conditions transport	Type d'analyse
S2 (0 – 0,50)	1 x pot de sol 370 mL en verre	11h50	05/08/2021	Glacière	Bilan Pétrolier HAP (ISO) +COHV

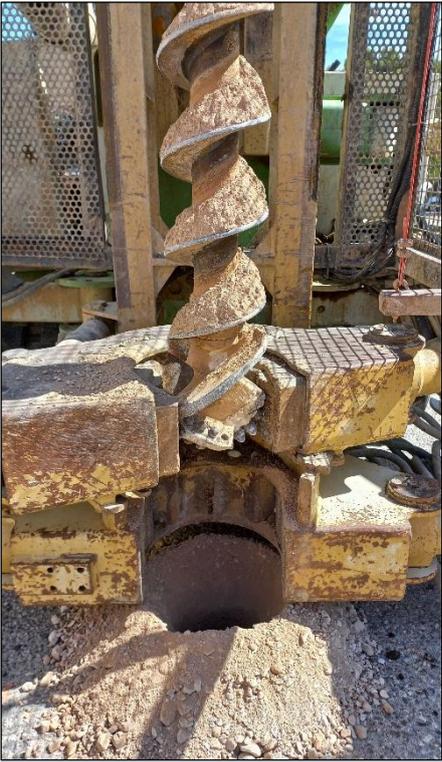
Mode de gestion des cuttings	Selon l'ordre de remontée des matériaux	
			Niveau d'eau (m)	/	
			Type de revêtement	Enrobé	
<i>Coupe du sondage</i>					
Prof. (m)	Lithologie Indice organoleptique (Odeur, aspect etc.)	Valeur PID (ppm)	Photographie		
0,00 à 0,03	Enrobé dégradé	60,0

0,03 à 0,10	Remblais limono-graveleux brun clair, secs				
0,10 à 0,80	Remblais limono-graveleux beige clair, secs

0,80	Refus				
<i>Caractéristiques des échantillons prélevés</i>					
Référence échantillon	Type de flaconnage	Heure de prélèvement	Date envoi échantillon	Conditions transport	Type d'analyse
S3 (0,30 – 0,80)	1 x pot de sol 370 mL en verre	11h40	05/08/2021	Glacière	Pack ISDI

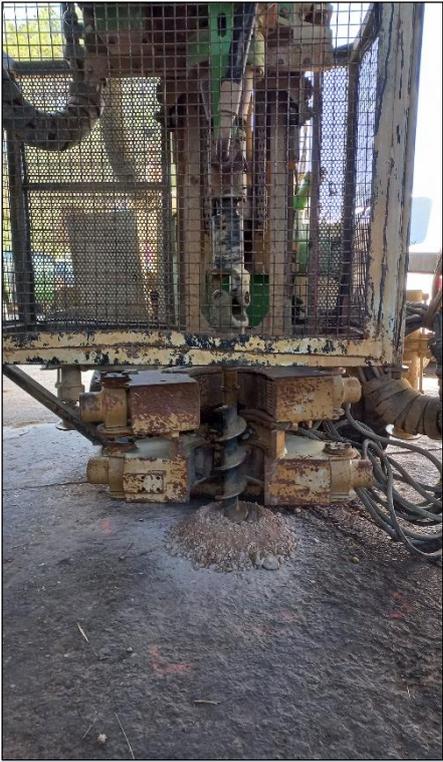
Mode de gestion des cuttings	Selon l'ordre de remontée des matériaux	
			Niveau d'eau (m)	/	
			Type de revêtement	Dalle béton	
<i>Coupe du sondage</i>					
Prof. (m)	Lithologie Indice organoleptique (Odeur, aspect etc.)	Valeur PID (ppm)	Photographie		
0,00 à 0,10	Dalle béton très dégradée	40,0

0,10 à 1,20	Remblais graveleux à limono-graveleux, beige, secs				
1,20	Refus				
<i>Caractéristiques des échantillons prélevés</i>

Référence échantillon	Type de flaconnage	Heure de prélèvement	Date envoi échantillon	Conditions transport	Type d'analyse
S4 (0,30 – 1,20)	1 x pot de sol 370 mL en verre	10h00	05/08/2021	Glacière	Pack ISDI

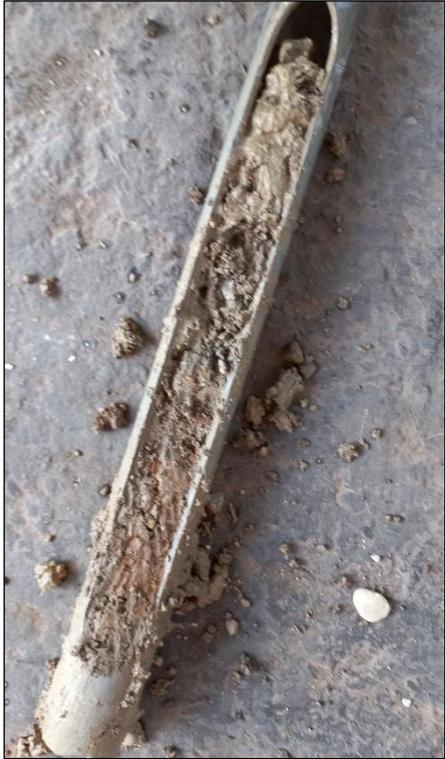
Mode de gestion des cuttings	Selon l'ordre de remontée des matériaux	
			Niveau d'eau (m)	/	
			Type de revêtement	Dalle béton	
Coupe du sondage					
Prof. (m)	Lithologie Indice organoleptique (Odeur, aspect etc.)	Valeur PID (ppm)	Photographie		
0,00 à 0,10	Dalle béton très dégradée	100,0

0,10 à 0,50	Remblais hétérogènes limono-graveleux (débris de charbons, de briques, etc.), beiges, marrons, ocres

0,50 à 0,70	Remblais d'apparence plus naturelle, limono-graveleux, ocre à rougeâtre, très compact				
0,70	Refus				
Caractéristiques des échantillons prélevés					
Référence échantillon	Type de flaconnage	Heure de prélèvement	Date envoi échantillon	Conditions transport	Type d'analyse
S5 (0,00 – 0,70)	1 x pot de sol 370 mL en verre	11h00	05/08/2021	Glacière	Bilan sous-sol étendu (ISO) + HCT C5-C10 + PCB

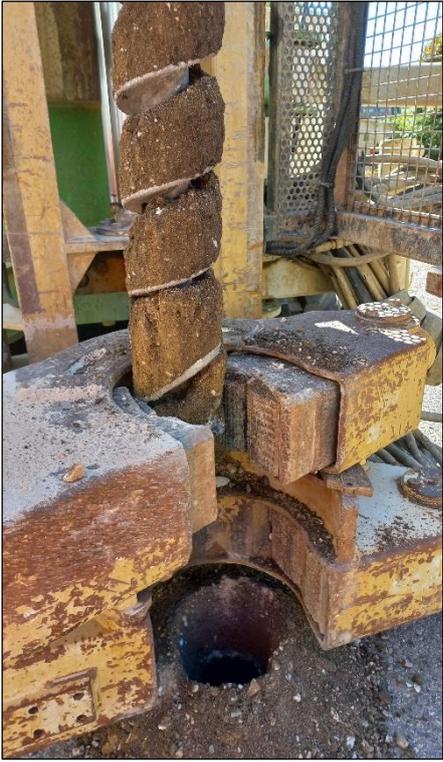
Mode de gestion des cuttings	Selon l'ordre de remontée des matériaux	
			Niveau d'eau (m)	/	
			Type de revêtement	Enrobé	
<i>Coupe du sondage</i>					
Prof. (m)	Lithologie Indice organoleptique (Odeur, aspect etc.)	Valeur PID (ppm)	Photographie		
0,00 à 0,03	Enrobé	60,0

0,03 à 0,70	Limons graveleux brun clair (remblais)				
0,70 à 1,50	Remblais de démolition (débris de briques, de porcelaine, etc. limono-sableux, humide (pas d'odeur mais traces noires)

1,50 à 2,00	Limons graveleux bruns clair (remblais ?)				
2,00	Refus				
<i>Caractéristiques des échantillons prélevés</i>					
Référence échantillon	Type de flaconnage	Heure de prélèvement	Date envoi échantillon	Conditions transport	Type d'analyse
S6 (1,00 – 1,50)	1 x pot de sol 370 mL en verre	10h20	05/08/2021	Glacière	Bilan Pétrolier HAP (ISO) +COHV
S6 (1,50 – 2,00)	1 x pot de sol 370 mL en verre	11h15	05/08/2021	Glacière	Bilan Pétrolier HAP (ISO) +COHV

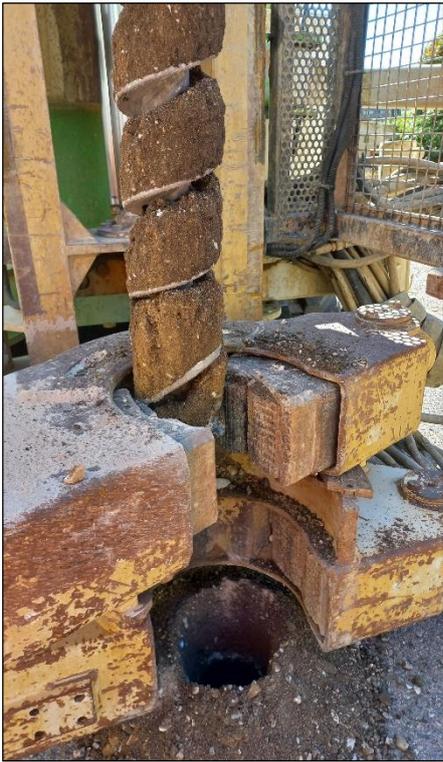
Mode de gestion des cuttings	Selon l'ordre de remontée des matériaux	
			Niveau d'eau (m)	/	
			Type de revêtement	Enrobé	
<i>Coupe du sondage</i>					
Prof. (m)	Lithologie Indice organoleptique (Odeur, aspect etc.)	Valeur PID (ppm)	Photographie		
0,00 à 0,03	Enrobé (dégradé)	2,00

0,03 à 0,80	Limons graveleux brun très foncé (remblais)				
0,80 à 2,00	Limons graveleux marron clair à beige, blocs calcaires, secs (remblais)

2,00 à 2,50	Remblais limoneux bruns foncé (débris de plastiques, verre, etc.)				
2,50	Refus				
<i>Caractéristiques des échantillons prélevés</i>					
Référence échantillon	Type de flaconnage	Heure de prélèvement	Date envoi échantillon	Conditions transport	Type d'analyse
S6 bis (2,00 – 2,50)	1 x pot de sol 370 mL en verre	13h30	05/08/2021	Glacière	Bilan Pétrolier HAP (ISO) +COHV

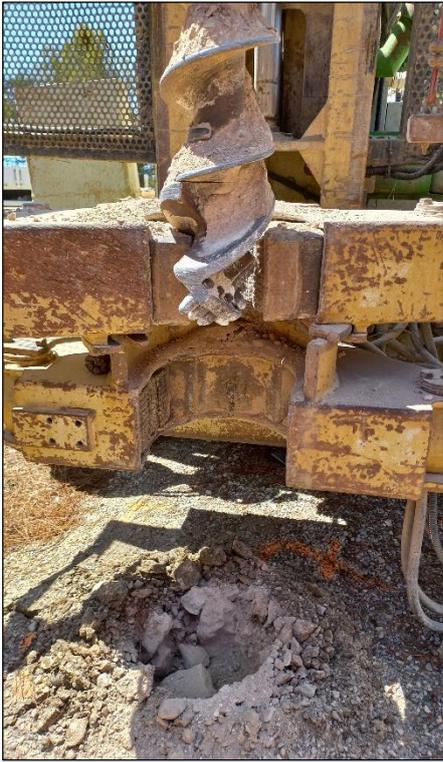
Mode de gestion des cuttings	Selon l'ordre de remontée des matériaux	
			Niveau d'eau (m)	/	
			Type de revêtement	Aucun	
<i>Coupe du sondage</i>					
Prof. (m)	Lithologie Indice organoleptique (Odeur, aspect etc.)	Valeur PID (ppm)	Photographie		
0,00 à 0,10	Remblais limono-graveleux bruns, légèrement humide	20,0

0,10 à 0,40	Remblais sablo-graveleux, type calcaire, beige à rosé

0,40	Refus				
<i>Caractéristiques des échantillons prélevés</i>					
Référence échantillon	Type de flaconnage	Heure de prélèvement	Date envoi échantillon	Conditions transport	Type d'analyse
S7 (0,00 – 0,40)	1 x pot de sol 370 mL en verre	13h20	05/08/2021	Glacière	Pack ISDI

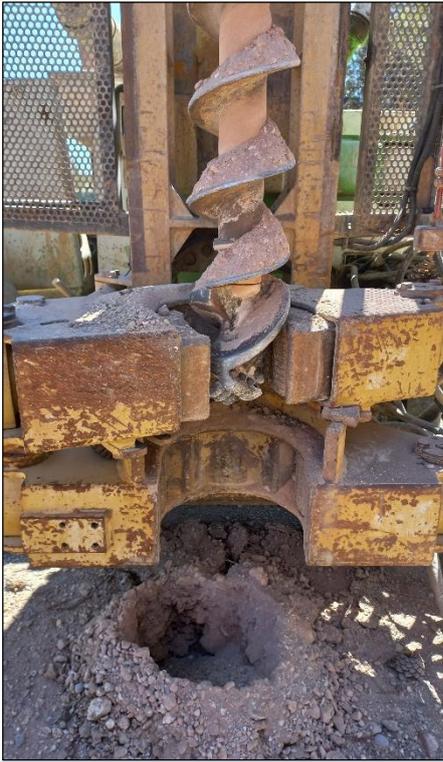
Mode de gestion des cuttings	Selon l'ordre de remontée des matériaux	
			Niveau d'eau (m)	/	
			Type de revêtement	Aucun	
Coupe du sondage					
Prof. (m)	Lithologie Indice organoleptique (Odeur, aspect etc.)	Valeur PID (ppm)	Photographie		
0,00 à 0,10	Remblais limono-graveleux bruns, légèrement humide	6,00

0,10 à 0,40	Remblais sablo-graveleux, type calcaire, beige à rosé				
0,40	Refus				
Caractéristiques des échantillons prélevés

Référence échantillon	Type de flaconnage	Heure de prélèvement	Date envoi échantillon	Conditions transport	Type d'analyse
S8 (0,00 – 0,40)	1 x pot de sol 370 mL en verre	13h15	05/08/2021	Glacière	Bilan Pétrolier HAP (ISO) +COHV

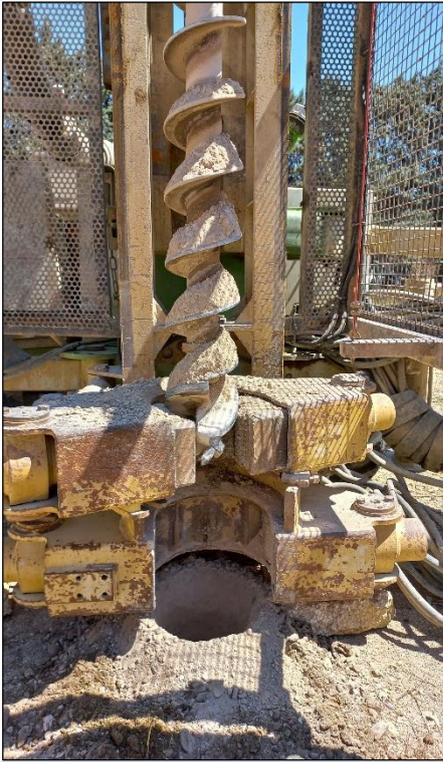
Mode de gestion des cuttings	Selon l'ordre de remontée des matériaux	
			Niveau d'eau (m)	/	
			Type de revêtement	Aucun	
<i>Coupe du sondage</i>					
Prof. (m)	Lithologie Indice organoleptique (Odeur, aspect etc.)	Valeur PID (ppm)	Photographie		
0,00 à 0,30	Remblais sablo-limoneux à cailloux bruns, légèrement humide	0,00

0,30 à 0,80	Remblais sablo-graveleux, type calcaire, beige

0,80	Refus				
<i>Caractéristiques des échantillons prélevés</i>					
Référence échantillon	Type de flaconnage	Heure de prélèvement	Date envoi échantillon	Conditions transport	Type d'analyse
S9 (0,00 – 0,50)	1 x pot de sol 370 mL en verre	13h00	05/08/2021	Glacière	Bilan SAP B (ISO)

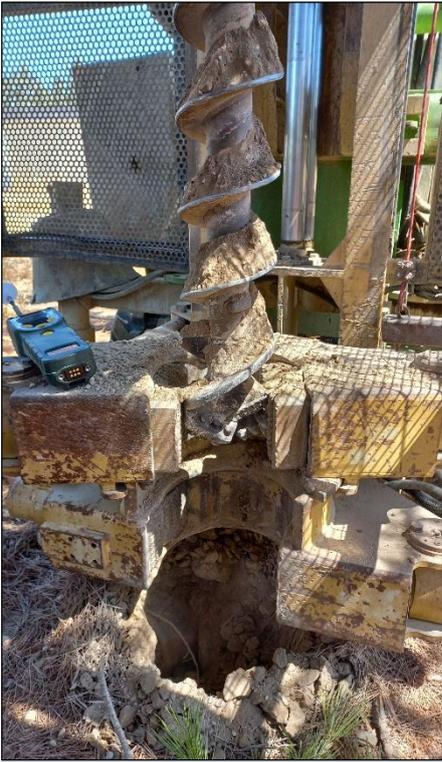
Mode de gestion des cuttings	Selon l'ordre de remontée des matériaux	
			Niveau d'eau (m)	/	
			Type de revêtement	Aucun	
<i>Coupe du sondage</i>					
Prof. (m)	Lithologie Indice organoleptique (Odeur, aspect etc.)	Valeur PID (ppm)	Photographie		
0,00 à 0,40	Remblais limono-graveleux bruns, secs	2,00

0,40 à 0,80	Remblais sablo-graveleux (déchets de type tissus), beige, secs

0,80	Refus				
<i>Caractéristiques des échantillons prélevés</i>					
Référence échantillon	Type de flaconnage	Heure de prélèvement	Date envoi échantillon	Conditions transport	Type d'analyse
S10 (0,00 – 0,80)	1 x pot de sol 370 mL en verre	13h10	05/08/2021	Glacière	Pack ISDI

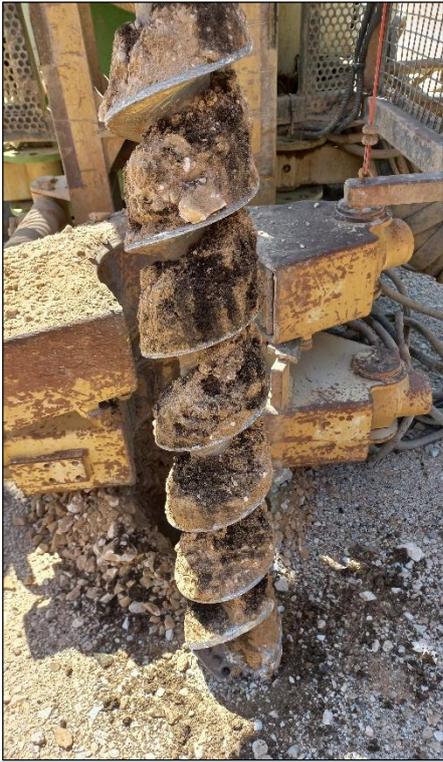
Mode de gestion des cuttings	Selon l'ordre de remontée des matériaux	
			Niveau d'eau (m)	/	
			Type de revêtement	Aucun	
<i>Coupe du sondage</i>					
Prof. (m)	Lithologie Indice organoleptique (Odeur, aspect etc.)	Valeur PID (ppm)	Photographie		
0,00 à 0,02	Remblais graveleux (diamètre 0,20)	1,50

0,02 à 0,40	Remblais graveleux clair, secs				
0,40 à 1,50	Remblai limono-graveleux clair à brun très foncé (limons noirs, pas d'odeur)

<i>Caractéristiques des échantillons prélevés</i>					
Référence échantillon	Type de flaconnage	Heure de prélèvement	Date envoi échantillon	Conditions transport	Type d'analyse
S11 (0,40 – 1,50)	1 x pot de sol 370 mL en verre	14h10	05/08/2021	Glacière	Bilan Pétrolier HAP (ISO) +COHV

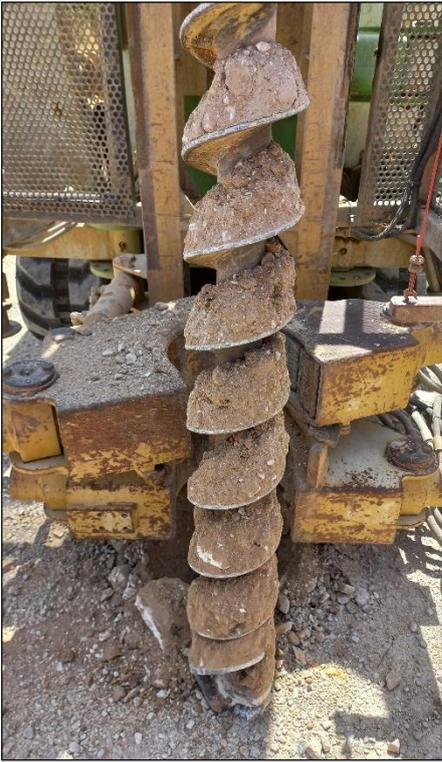
Mode de gestion des cuttings	Selon l'ordre de remontée des matériaux	
			Niveau d'eau (m)	/	
			Type de revêtement	Aucun	
<i>Coupe du sondage</i>					
Prof. (m)	Lithologie Indice organoleptique (Odeur, aspect etc.)	Valeur PID (ppm)	Photographie		
0,00 à 1,80	Remblais gravelo-limoneux (débris de briques, cailloutis, etc.), légèrement humide	0,00

Référence échantillon	Type de flaconnage	Heure de prélèvement	Date envoi échantillon	Conditions transport	Type d'analyse
S12 (0,00 – 1,00)	1 x pot de sol 370 mL en verre	14h05	05/08/2021	Glacière	Bilan SAP B (ISO)

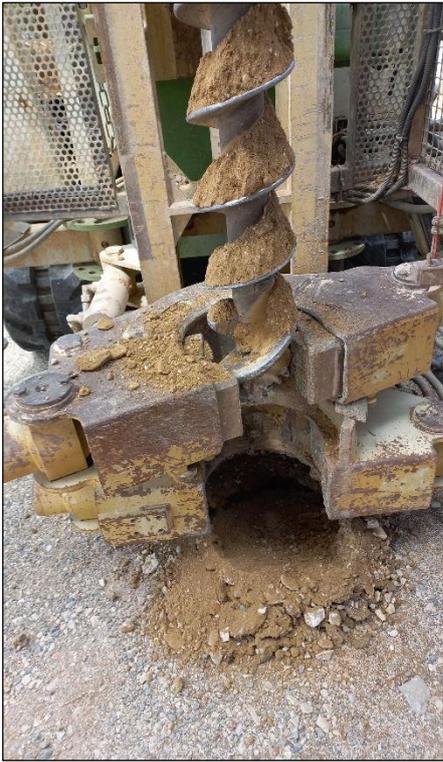
Mode de gestion des cuttings	Selon l'ordre de remontée des matériaux	
			Niveau d'eau (m)	/	
			Type de revêtement	Aucun	
<i>Coupe du sondage</i>					
Prof. (m)	Lithologie Indice organoleptique (Odeur, aspect etc.)	Valeur PID (ppm)	Photographie		
0,00 à 0,10	Remblais sablo-graveleux brun foncé, secs	0,00

0,10 à 0,60	Remblais sablo-graveleux brun clair, secs				
0,60	Refus

<i>Caractéristiques des échantillons prélevés</i>					
Référence échantillon	Type de flaconnage	Heure de prélèvement	Date envoi échantillon	Conditions transport	Type d'analyse
S13 (0,00 – 0,60)	1 x pot de sol 370 mL en verre	14h00	05/08/2021	Glacière	Pack ISDI
