Réduction de l'aléa inondation sur le bassin aval du Boulon

**AVANT
PROJET**

N° de référence : ARI21-021

Opération Protection contre les crues du Boulon
ARI21-021
B. CHAPON
AVANT PROJET

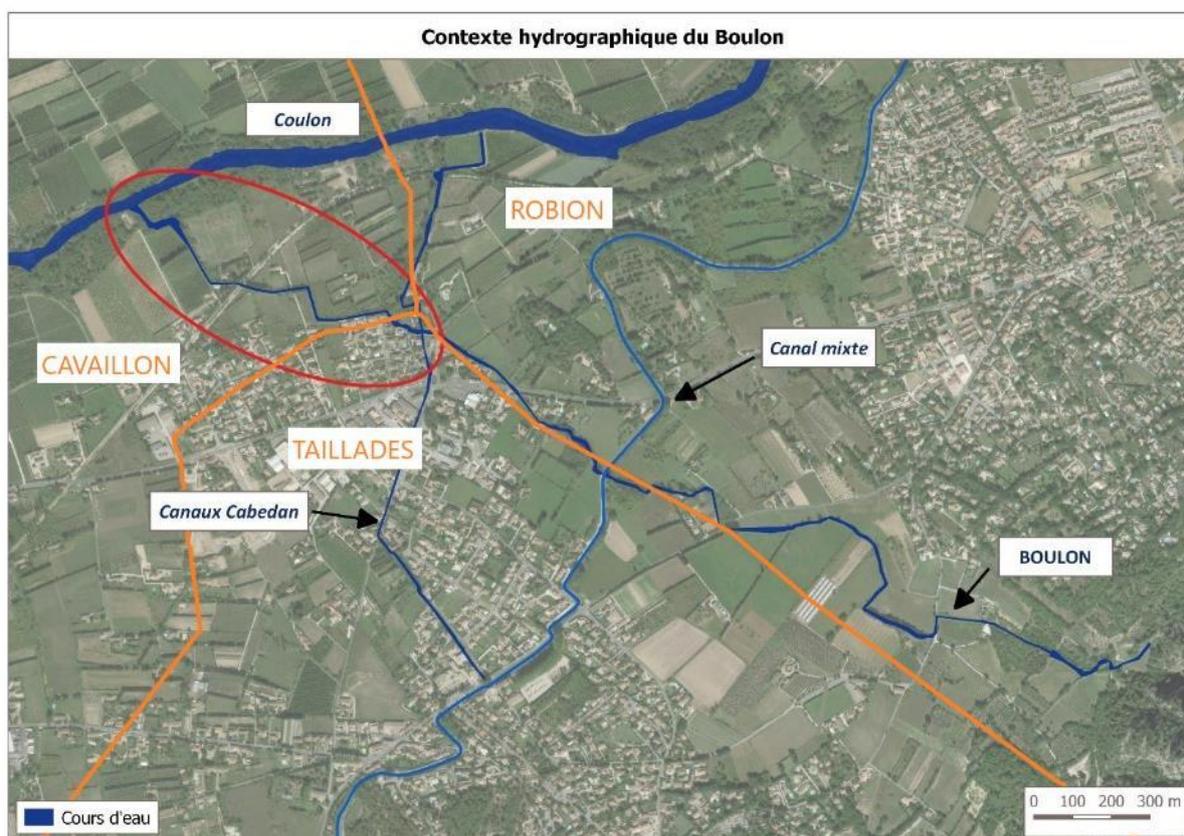
Figure 1 : contexte hydrographique de l'étude

Le linéaire des travaux (entouré en rouge sur la carte précédente) concerne la partie du Boulon située au croisement de ce dernier avec le canal du Cabedan et la confluence avec le Coulon-Calavon.

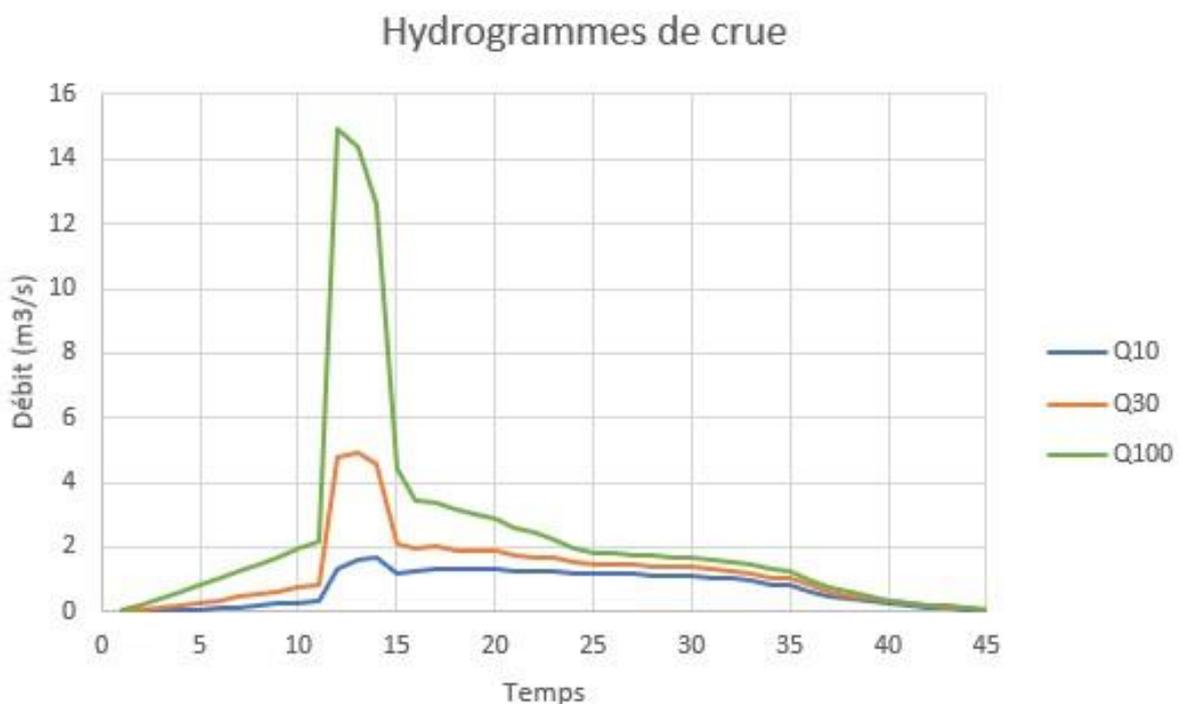
Les hydrogrammes de crues utilisées pour la modélisation hydraulique sont présentés sur la figure ci-dessous :

Figure 2 : Hydrogrammes de crue du Boulon en amont du secteur d'étude

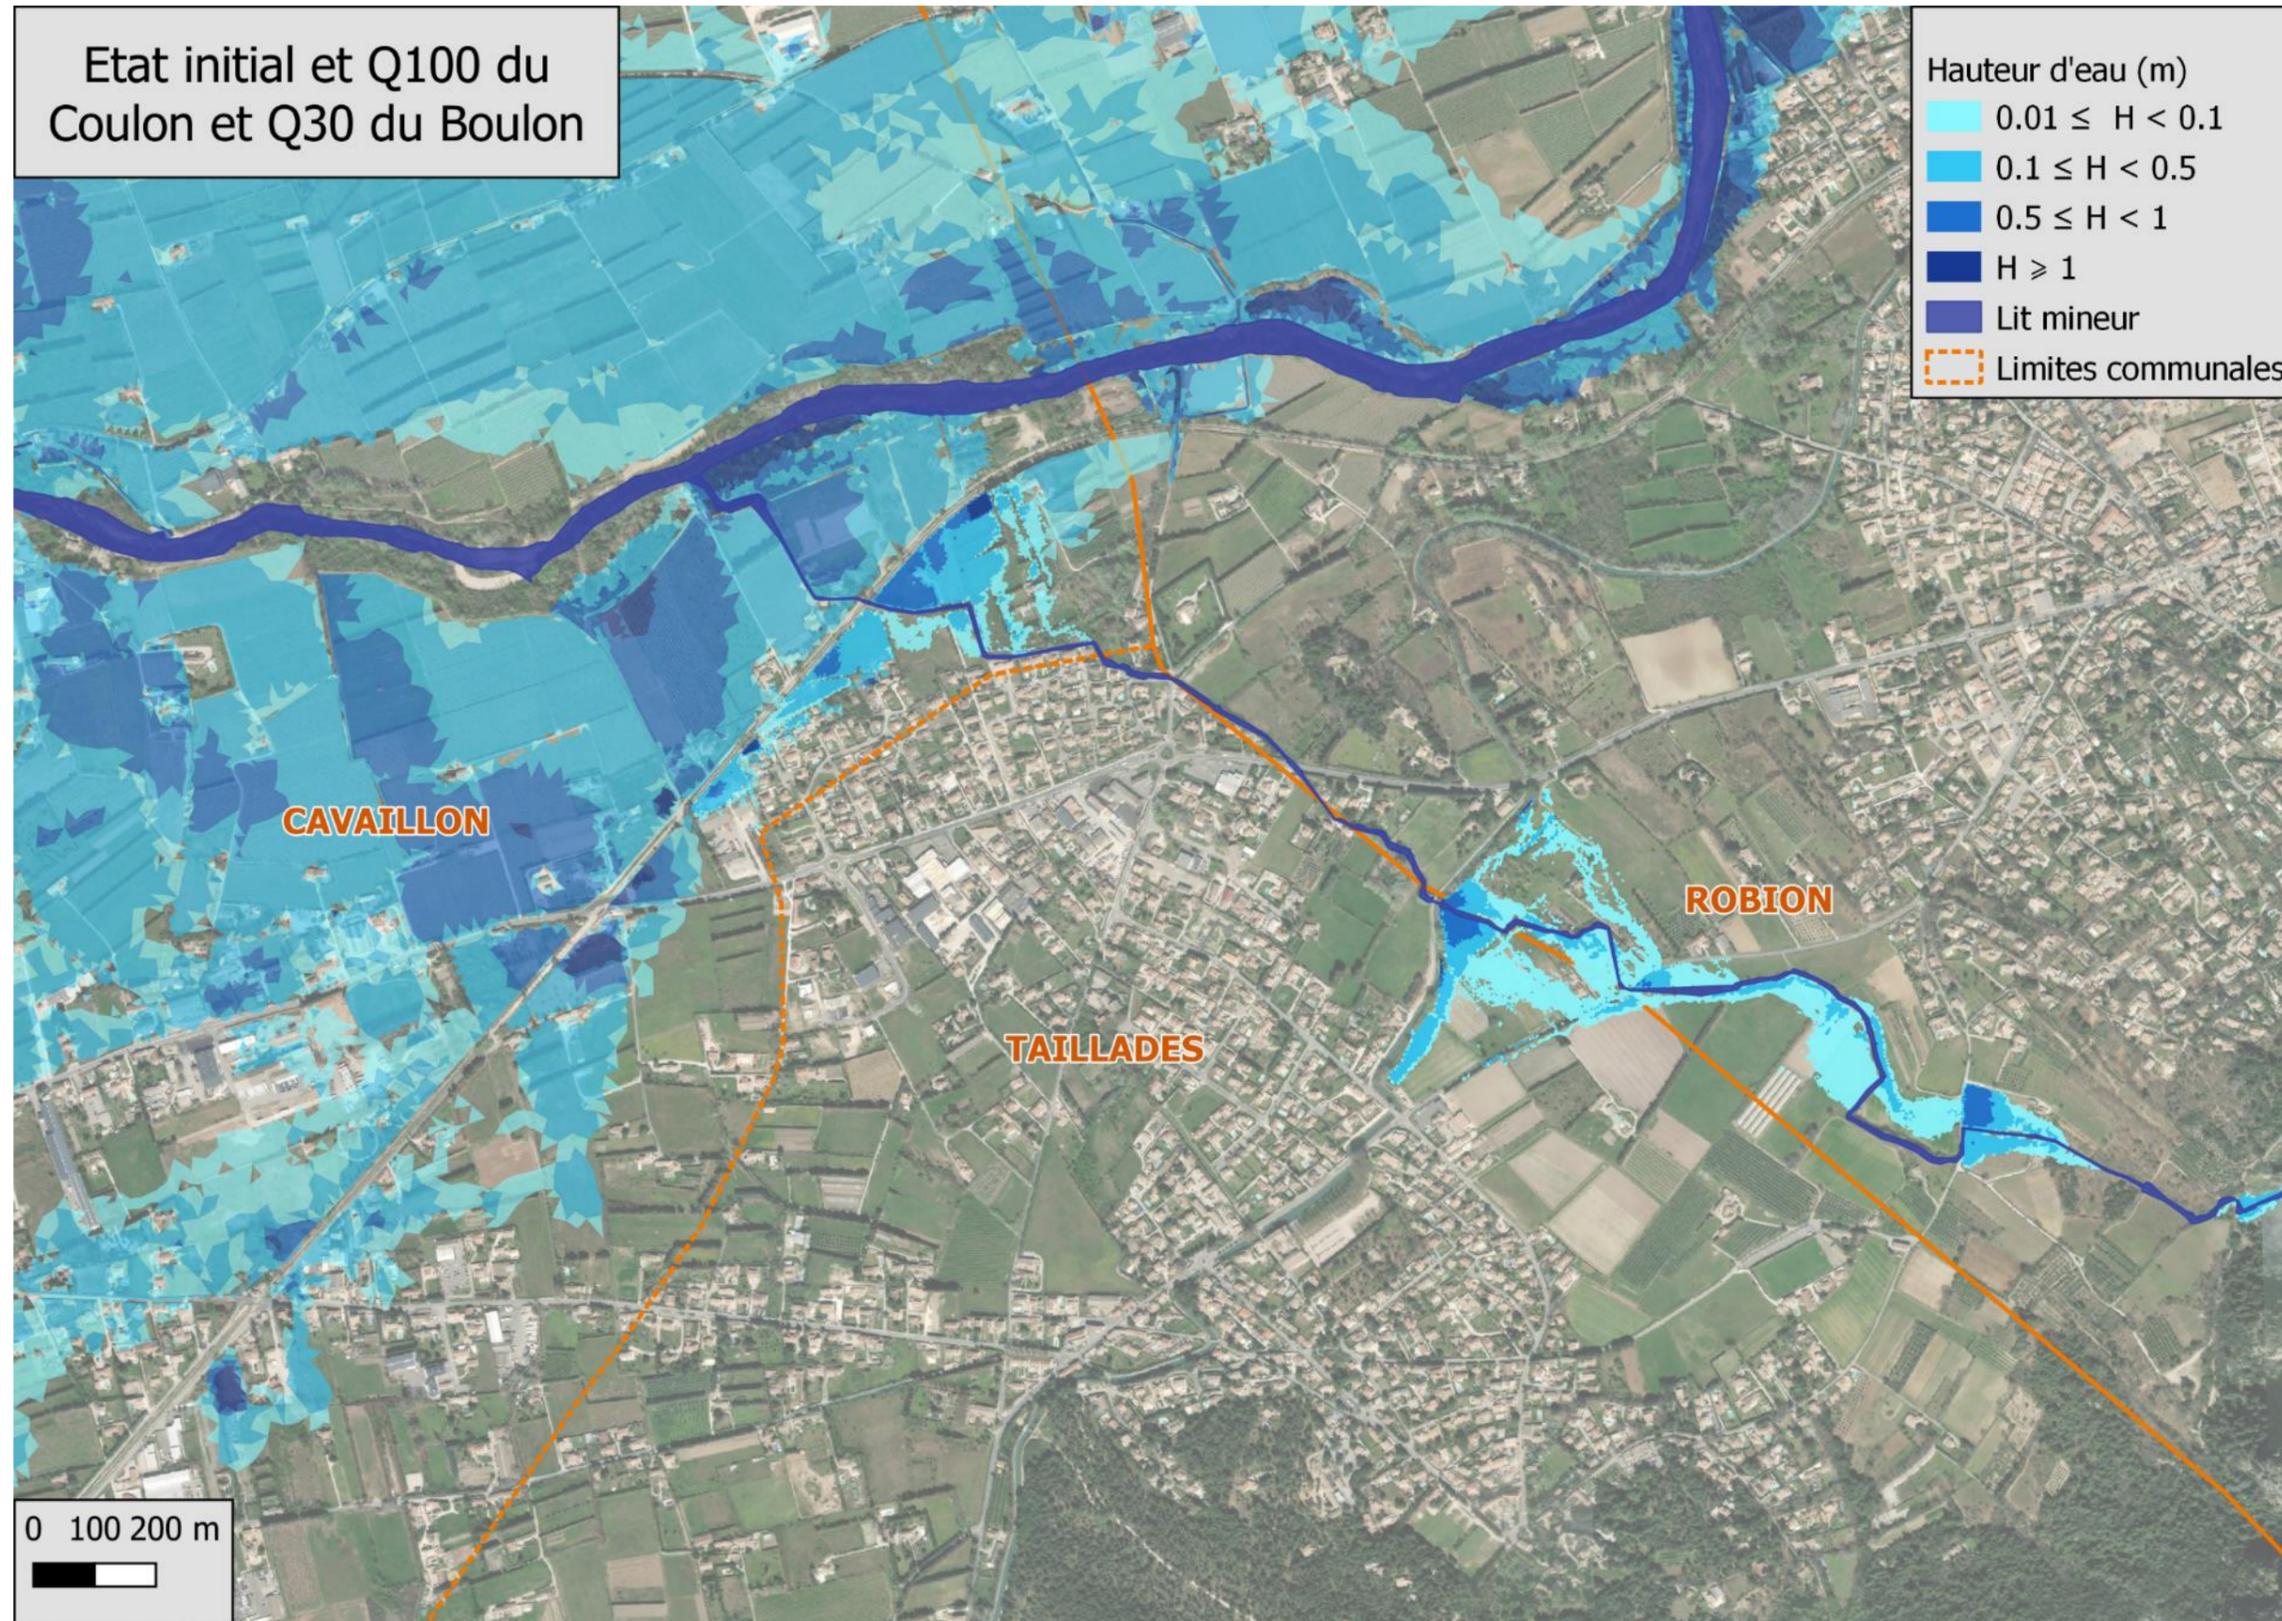
La figure ci-dessous est la cartographie de la zone d'étude en état initial (c'est-à-dire sans prise en compte de la digue PACC, ni le Projet Boulon).

Figure 3 : état initial avec crue du Boulon et du Coulon

En 2016, Lors de l'étude de définition des Zones d'écrêtement naturelles du Coulon-Calavon le zonage de l'inondation par le Coulon-Calavon à été réalisé. Nous l'avons alors intégré à l'état d'inondation du Boulon. Vous trouverez ce zonage en figure 3, ci-dessous.

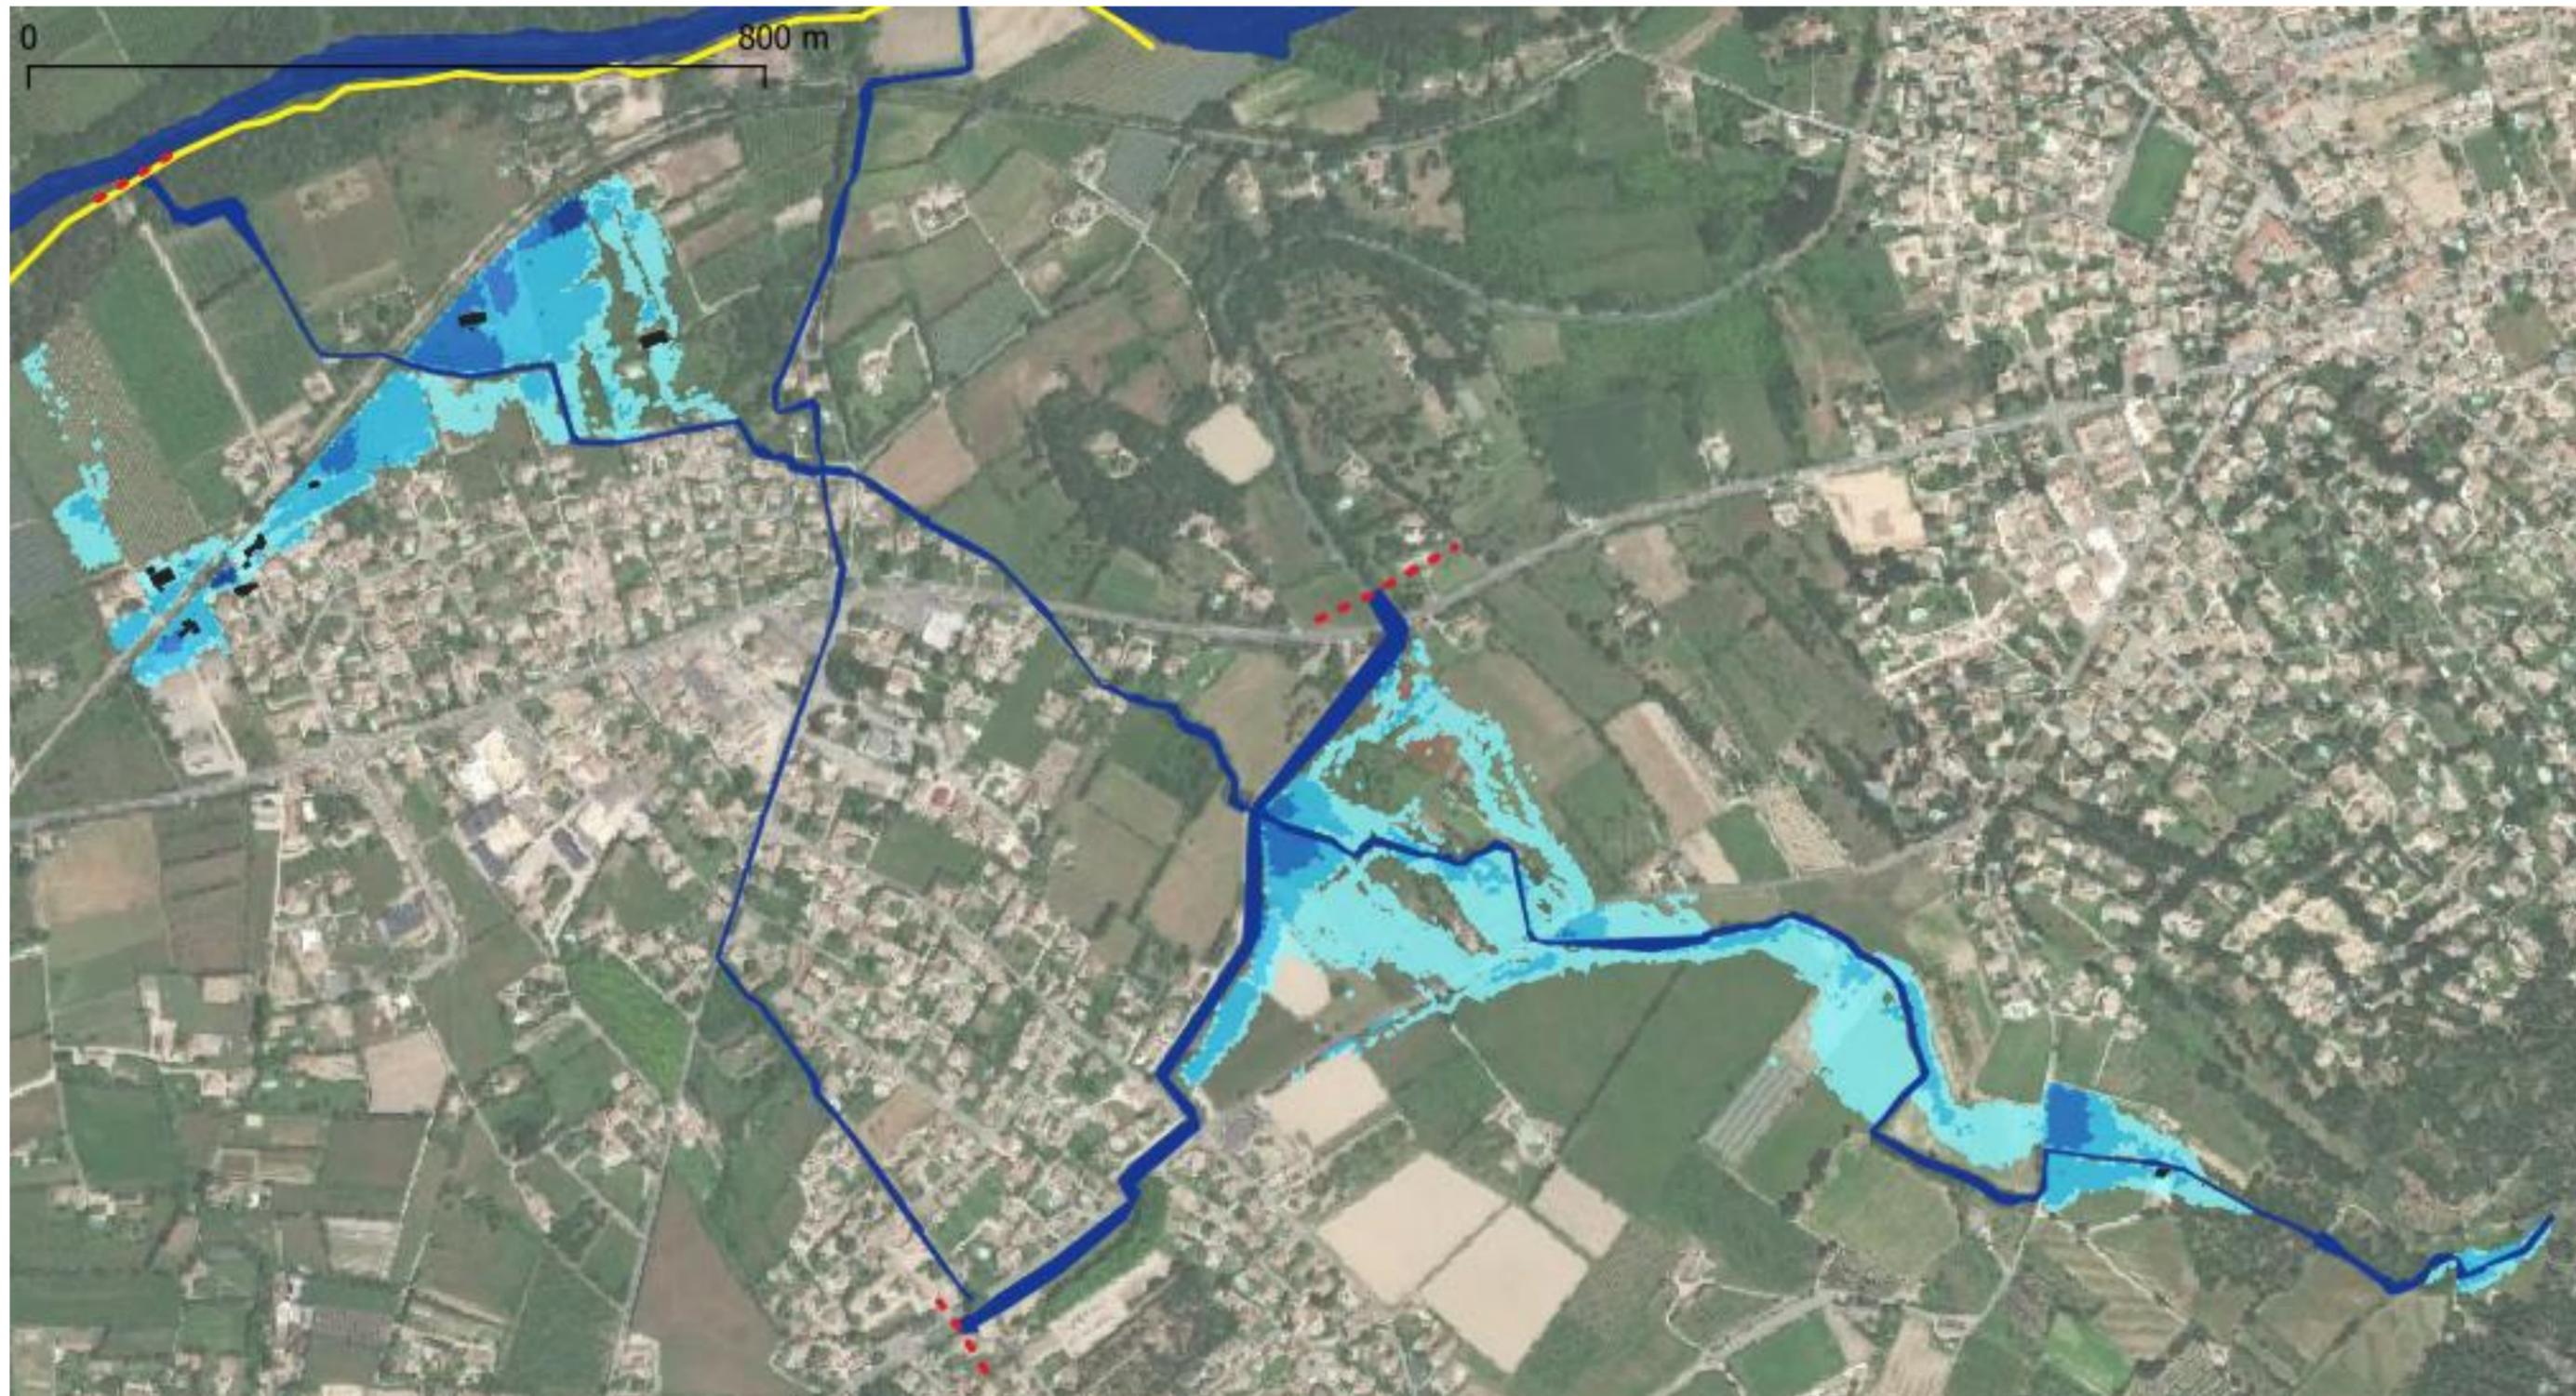
Figure 4 : Zonage HYDRETTUES 1D/2D -Etat initial en prenant en compte la future digue PACC- Hauteurs d'eau et bâti touché-

En 2018, lors de l'étude de faisabilité du projet menée par Hydrétudes un modèle hydraulique de l'état initial du cours d'eau a été réalisé. Vous trouverez en figure 4, ci-dessous, la cartographie de la crue de temps de retour 30 ans en état sans l'aménagement du Boulon mais avec celui de la future digue PACC hors situation de crue du Coulon (extrait rapport faisabilité HYDRETUDES-2019).

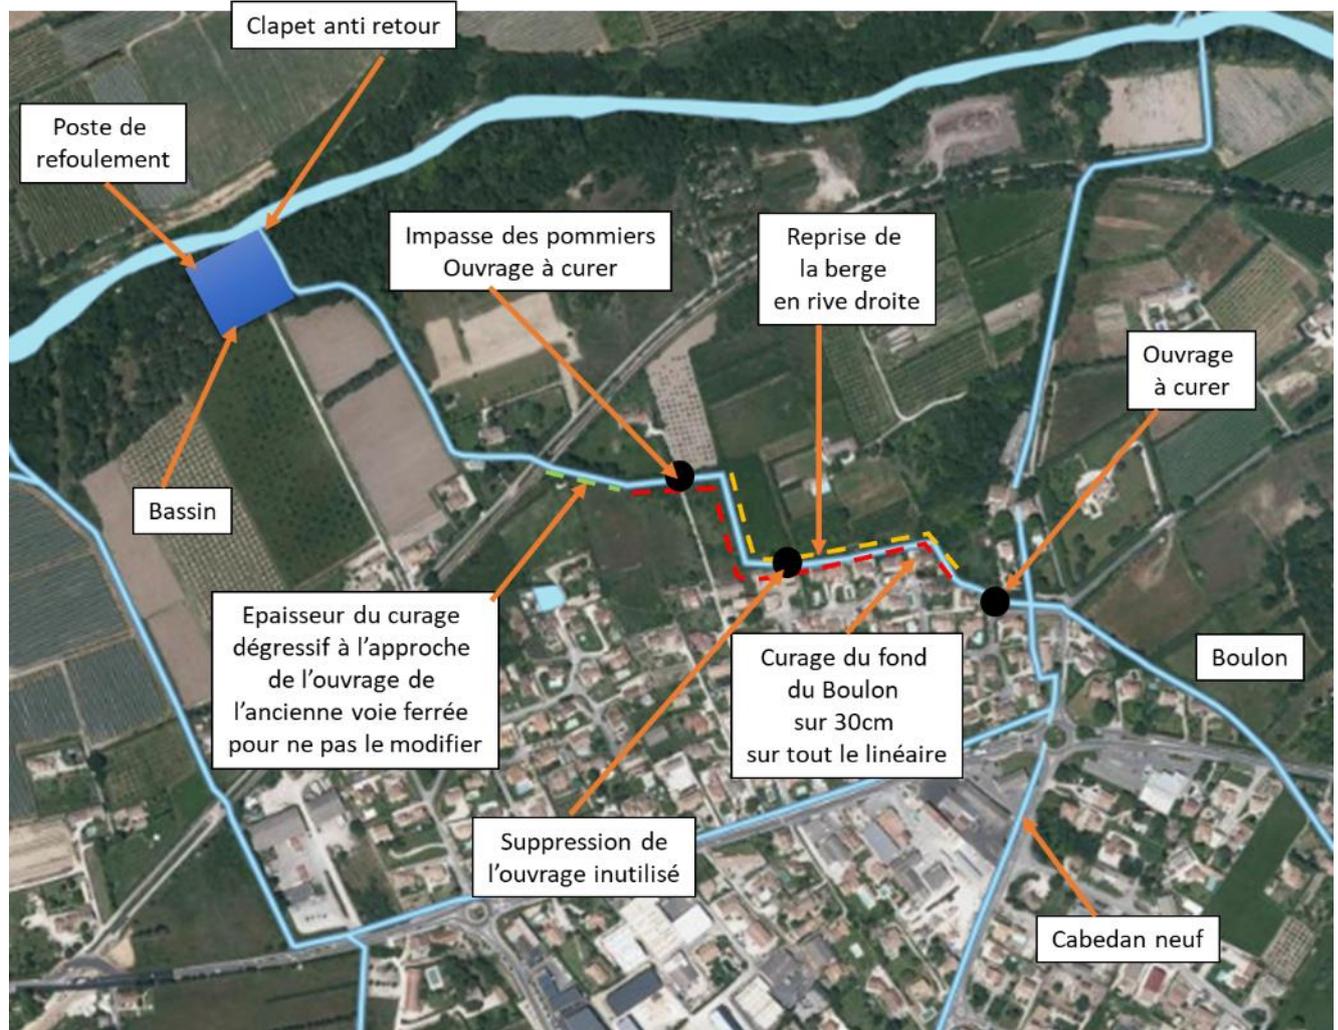
Figure 5 : localisation des aménagements prévus

- La reprise de trois ouvrages : une suppression d'ouvrage et deux curages d'ouvrage,
- La reprise de la berge en rive droite à deux endroits,
- Le curage du fond de la rivière,
- La création d'un modelé de terrain associé à un bassin et à un poste de refoulement en rive gauche,
- Un clapet anti-retour

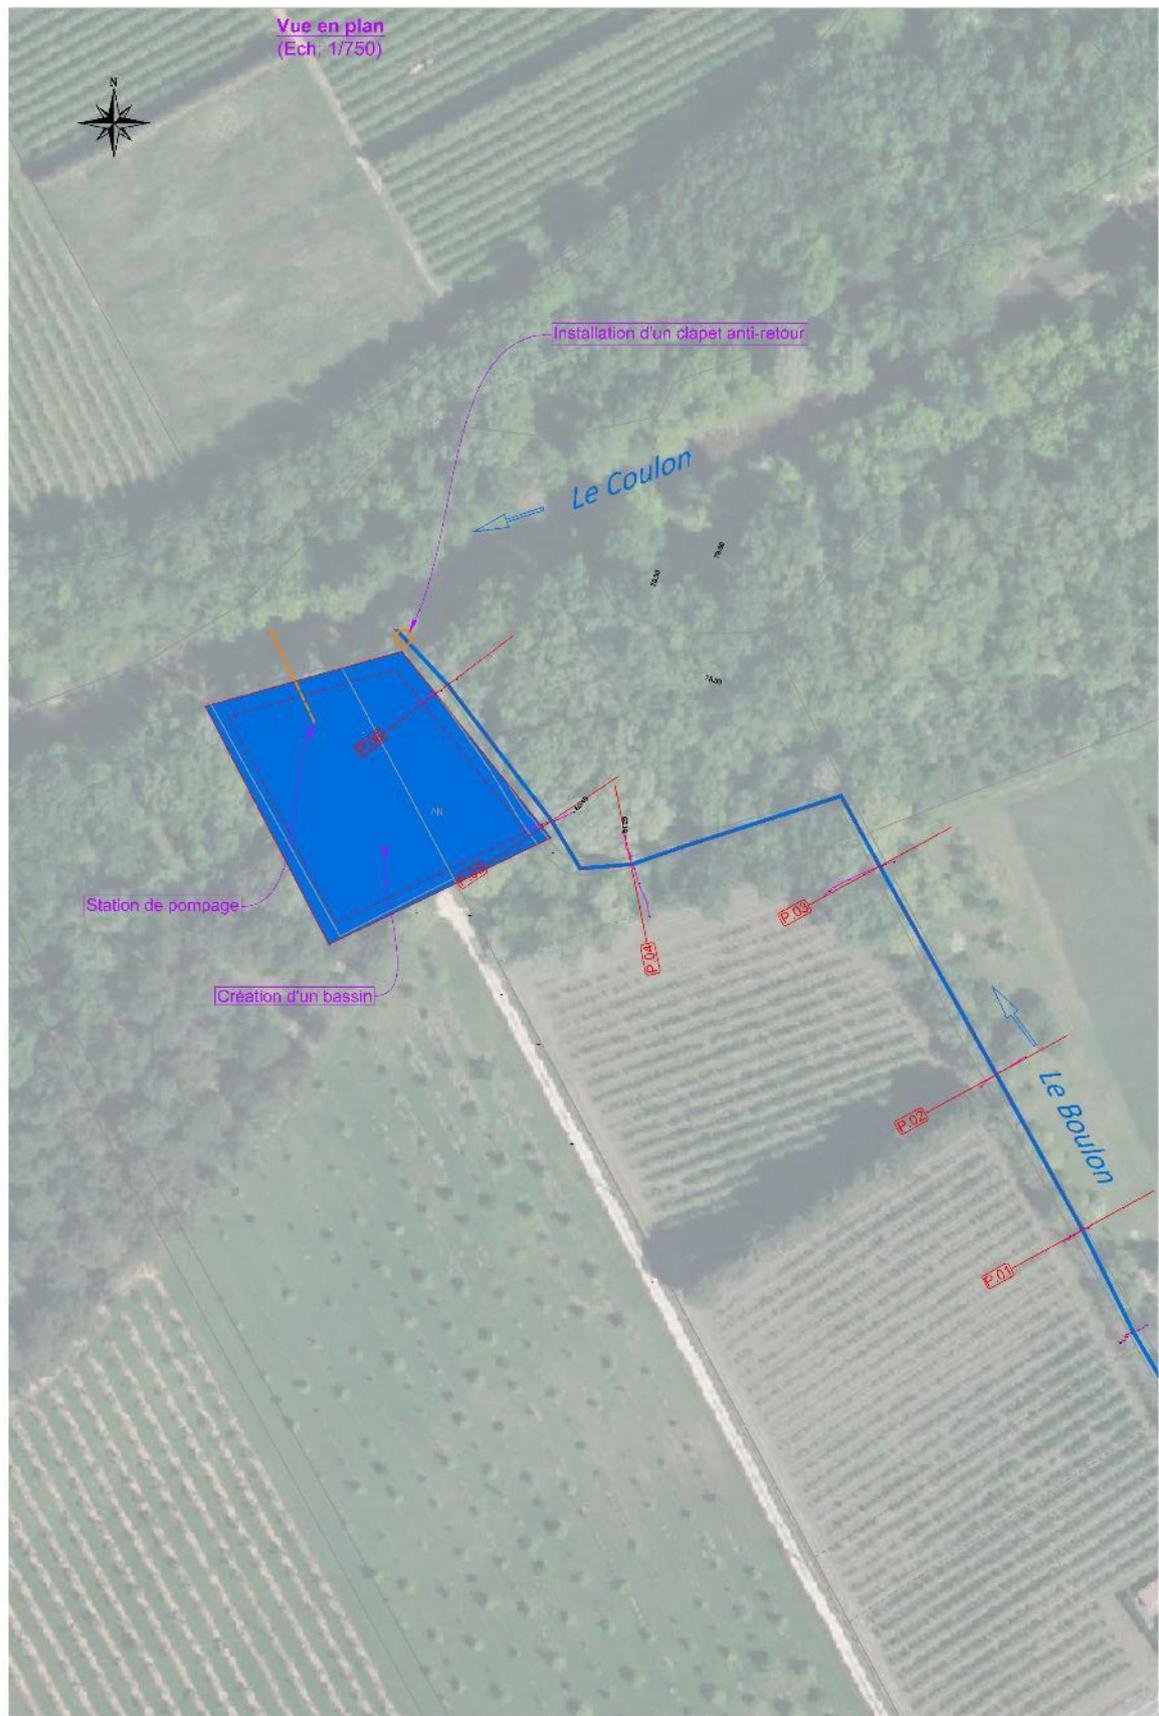
Figure 6 : vue en plan du projet

Les deux figures sur la page suivante représentent la vue en plan et les profils projets.

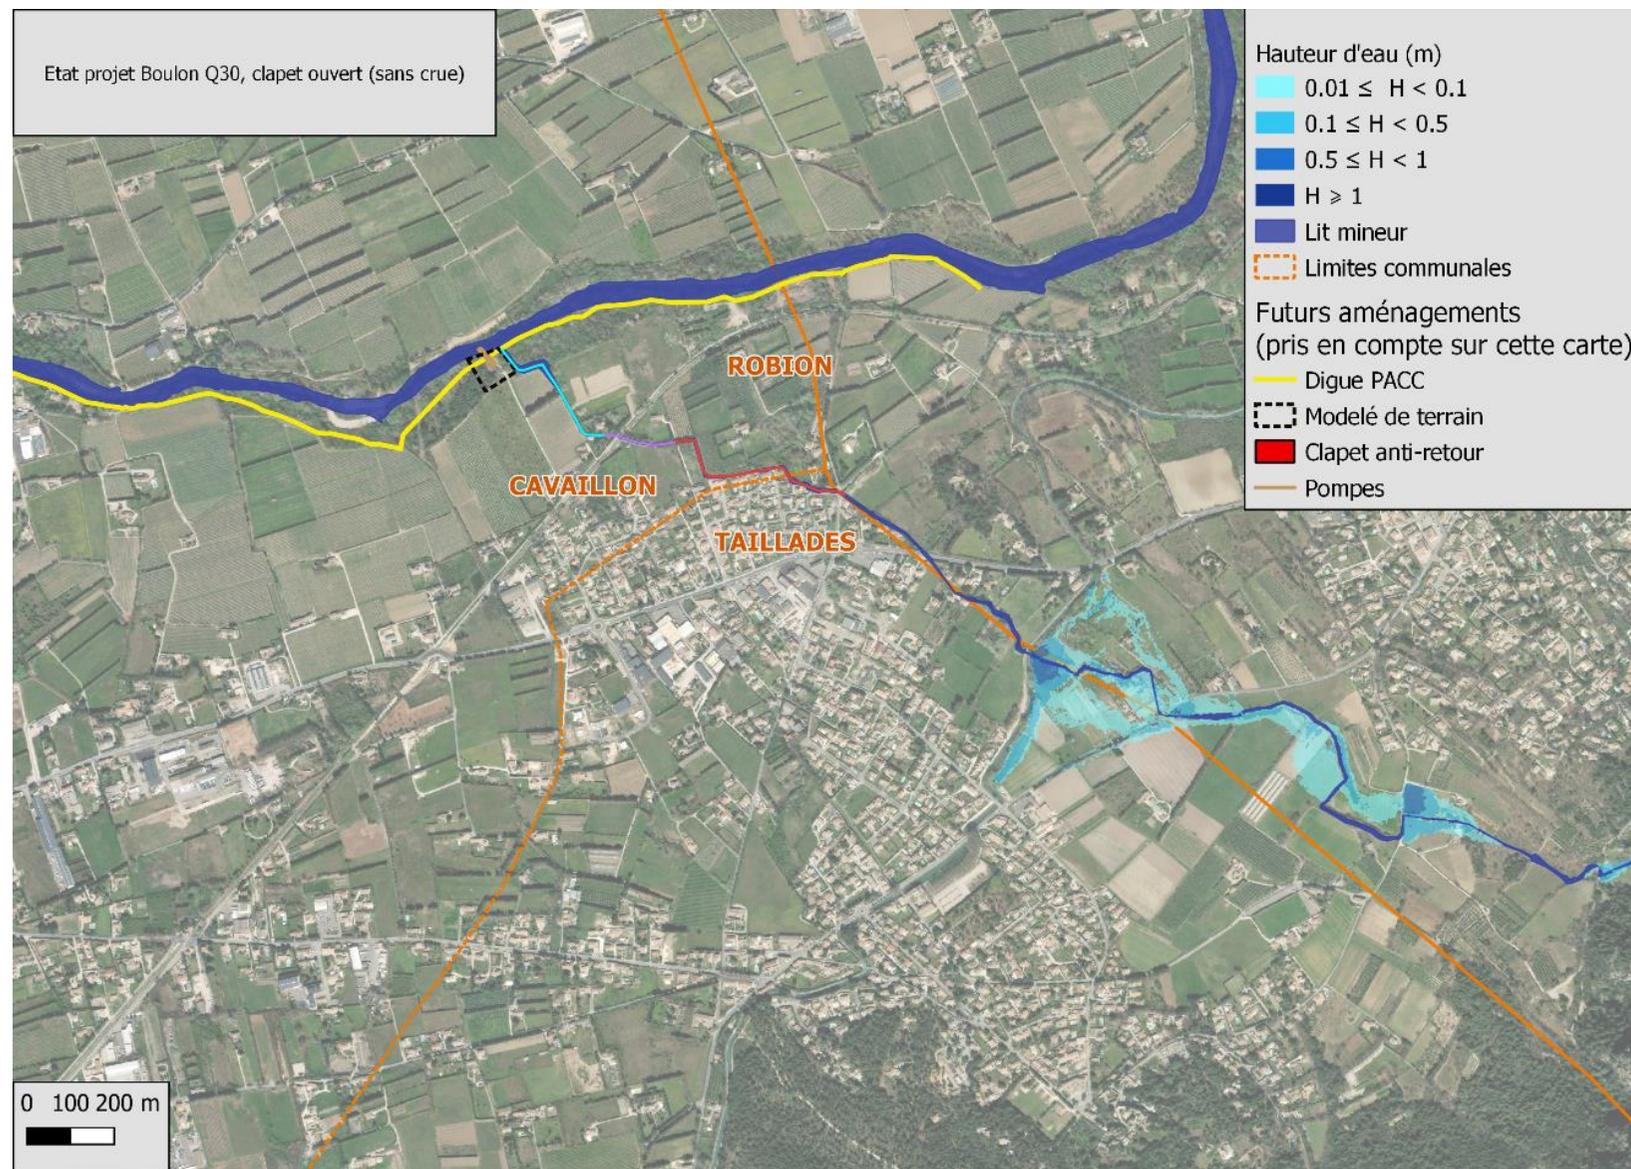
Figure 8 : carte des

venues d'eau en Q30 du Boulon sans crue du Coulon

La carte suivante (figure n°6) est la carte des venues d'eau en cas de crue du Coulon. On peut voir qu'il n'y a pas de sorties d'eau du lit mineur, le bassin de rétention aval n'est pas mis en charge, la station de pompage n'est donc pas mise en fonctionnement.

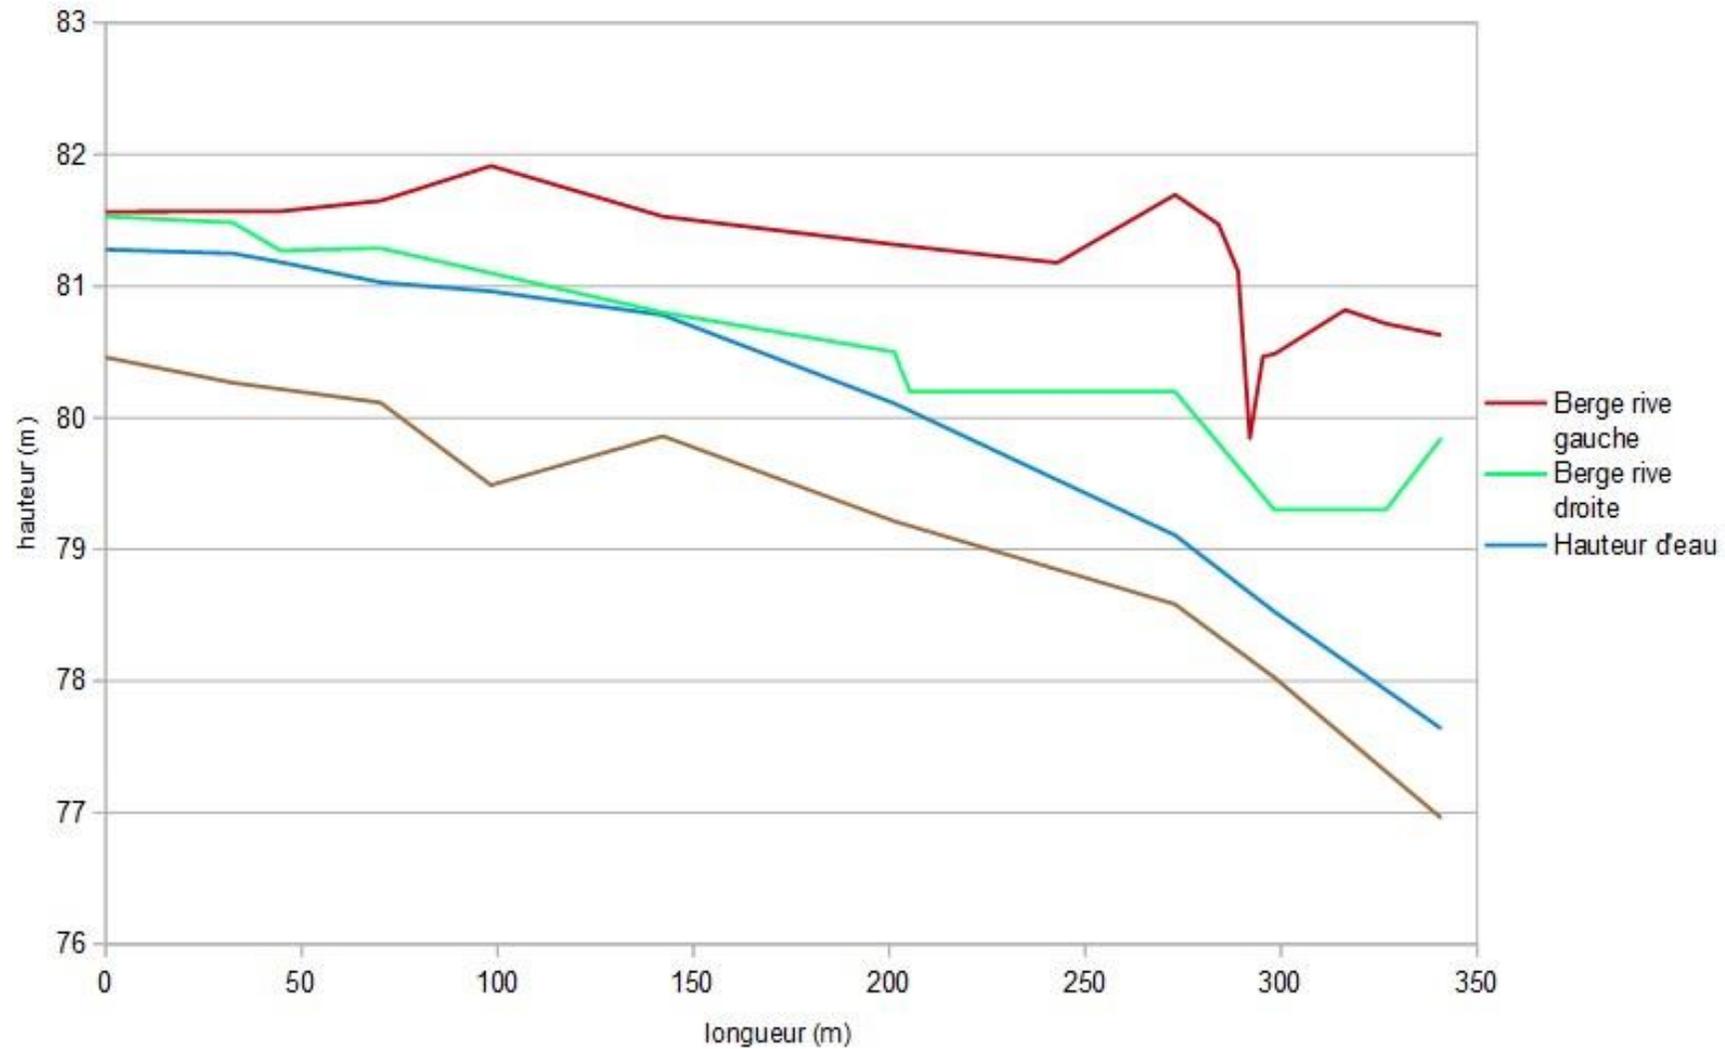
Figure 9 : profils en long en état projet en Q30 du Boulon sans crue du Coulon, secteur aval (les secteurs sont localisés sur la carte ci-après)

Les résultats sont également présentés sous formes de profils en long (figures n°7 à 11). Nous pouvons y voir que sur tout le linéaire de la zone d'étude les lignes d'eau ne dépassent pas les lignes de berge et donc aucun débordement n'a lieu sur le secteur.

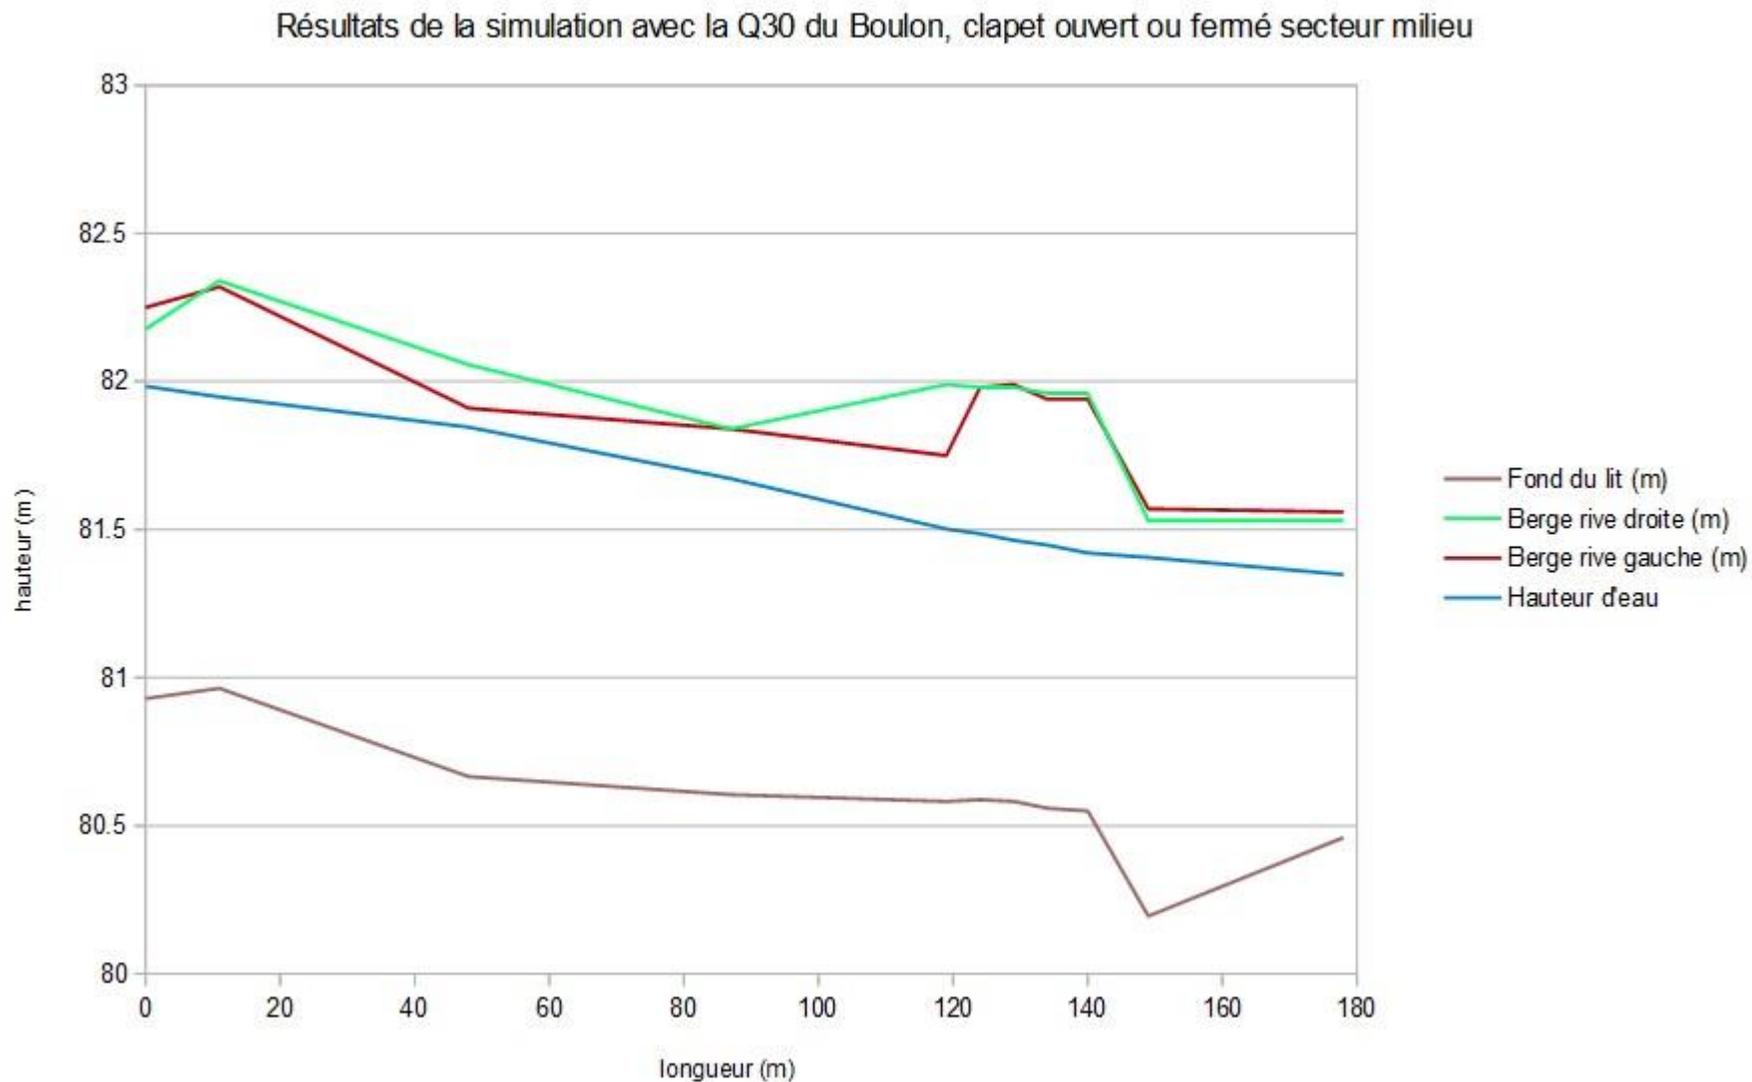
Figure 10 : profils en long en état projet en Q30 du Boulon sans crue du Coulon, secteur milieu (les secteurs sont localisés sur la carte ci-après)

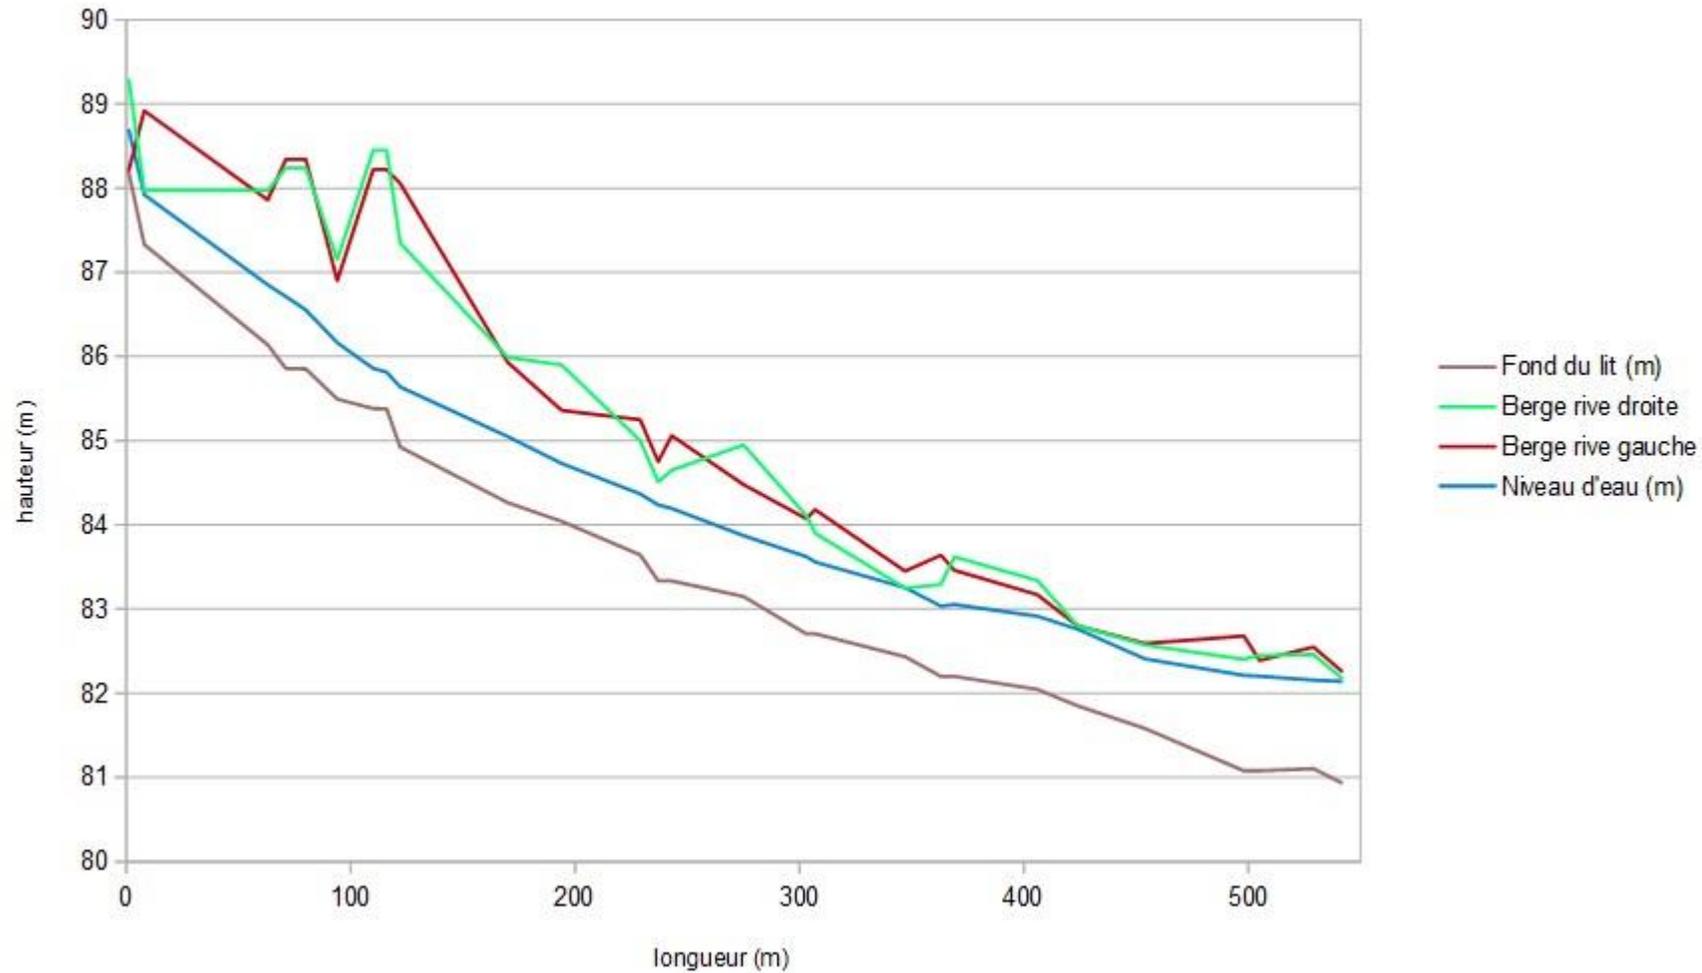
Figure 11 : profils en long en état projet en Q30 du Boulon sans crue du Coulon, secteur amont (les secteurs sont localisés sur la carte ci-après)

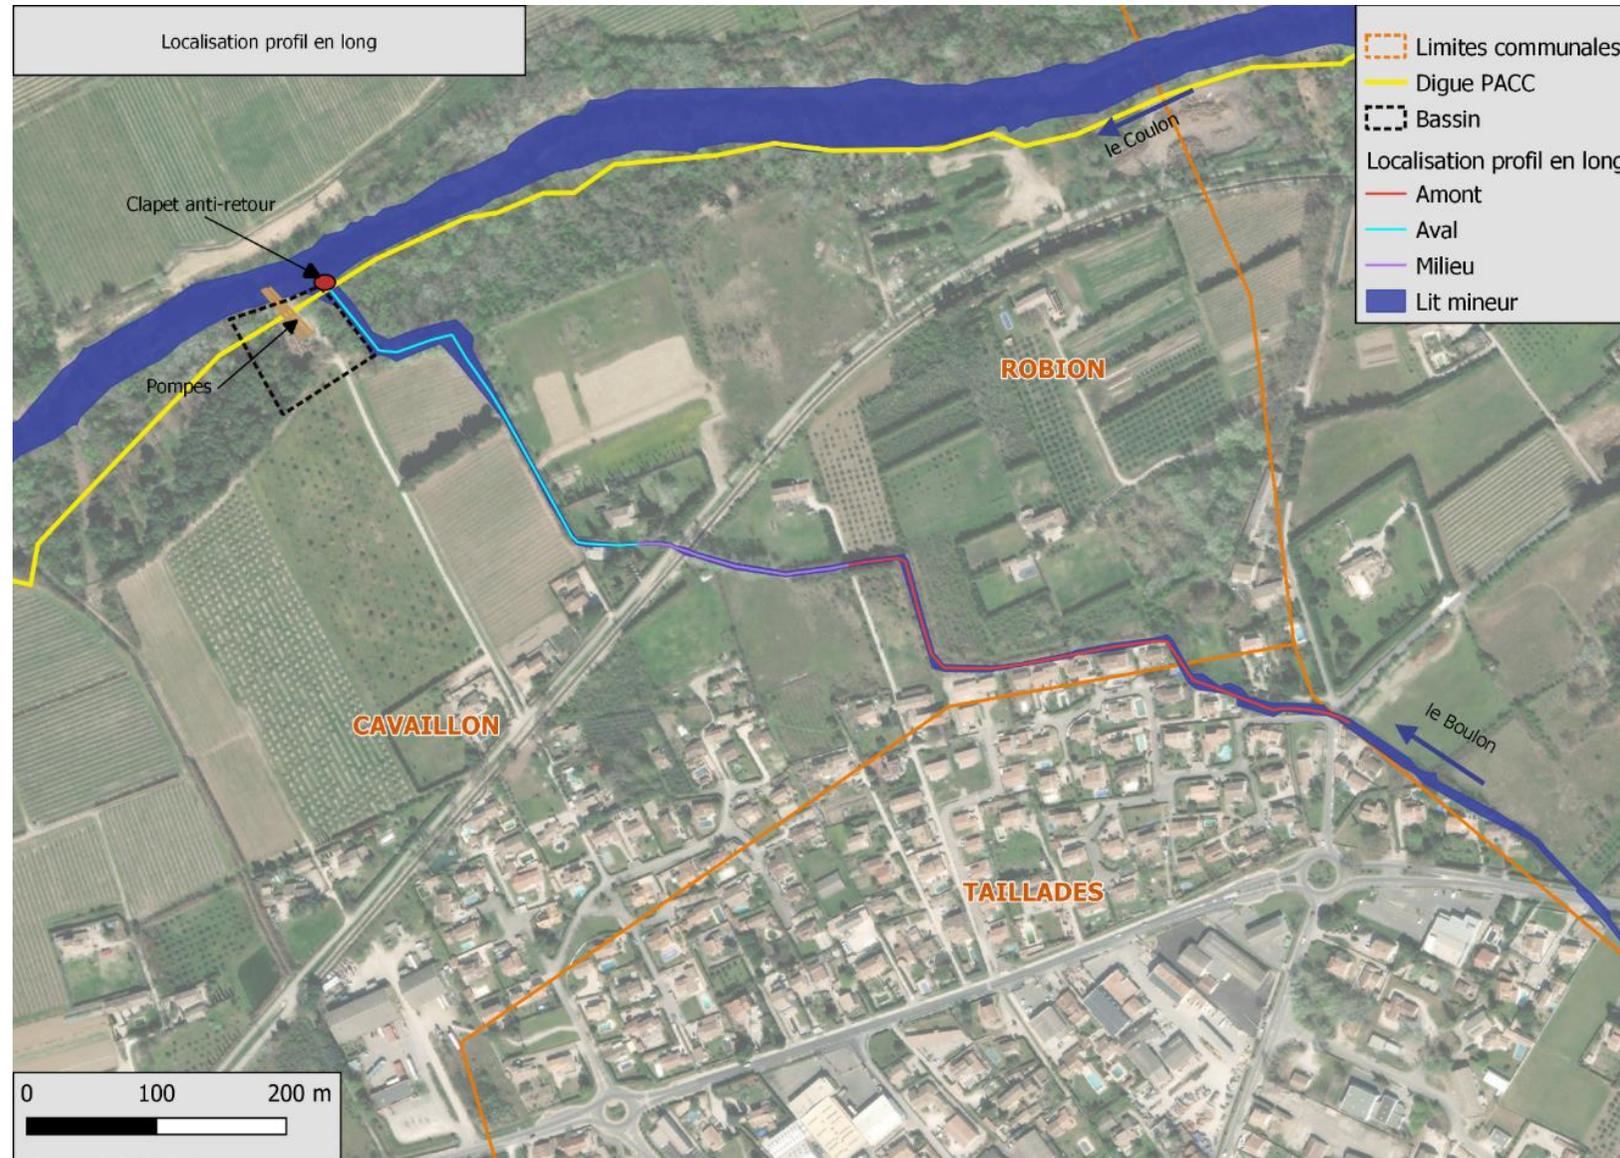
Figure 12 : carte de localisation des profils en long
