Réduction de l'aléa inondation sur le bassin aval du Boulon

**AVANT
PROJET**

N° de référence : ARI21-021

Opération Protection contre les crues du Boulon
ARI21-021
B. CHAPON
AVANT PROJET

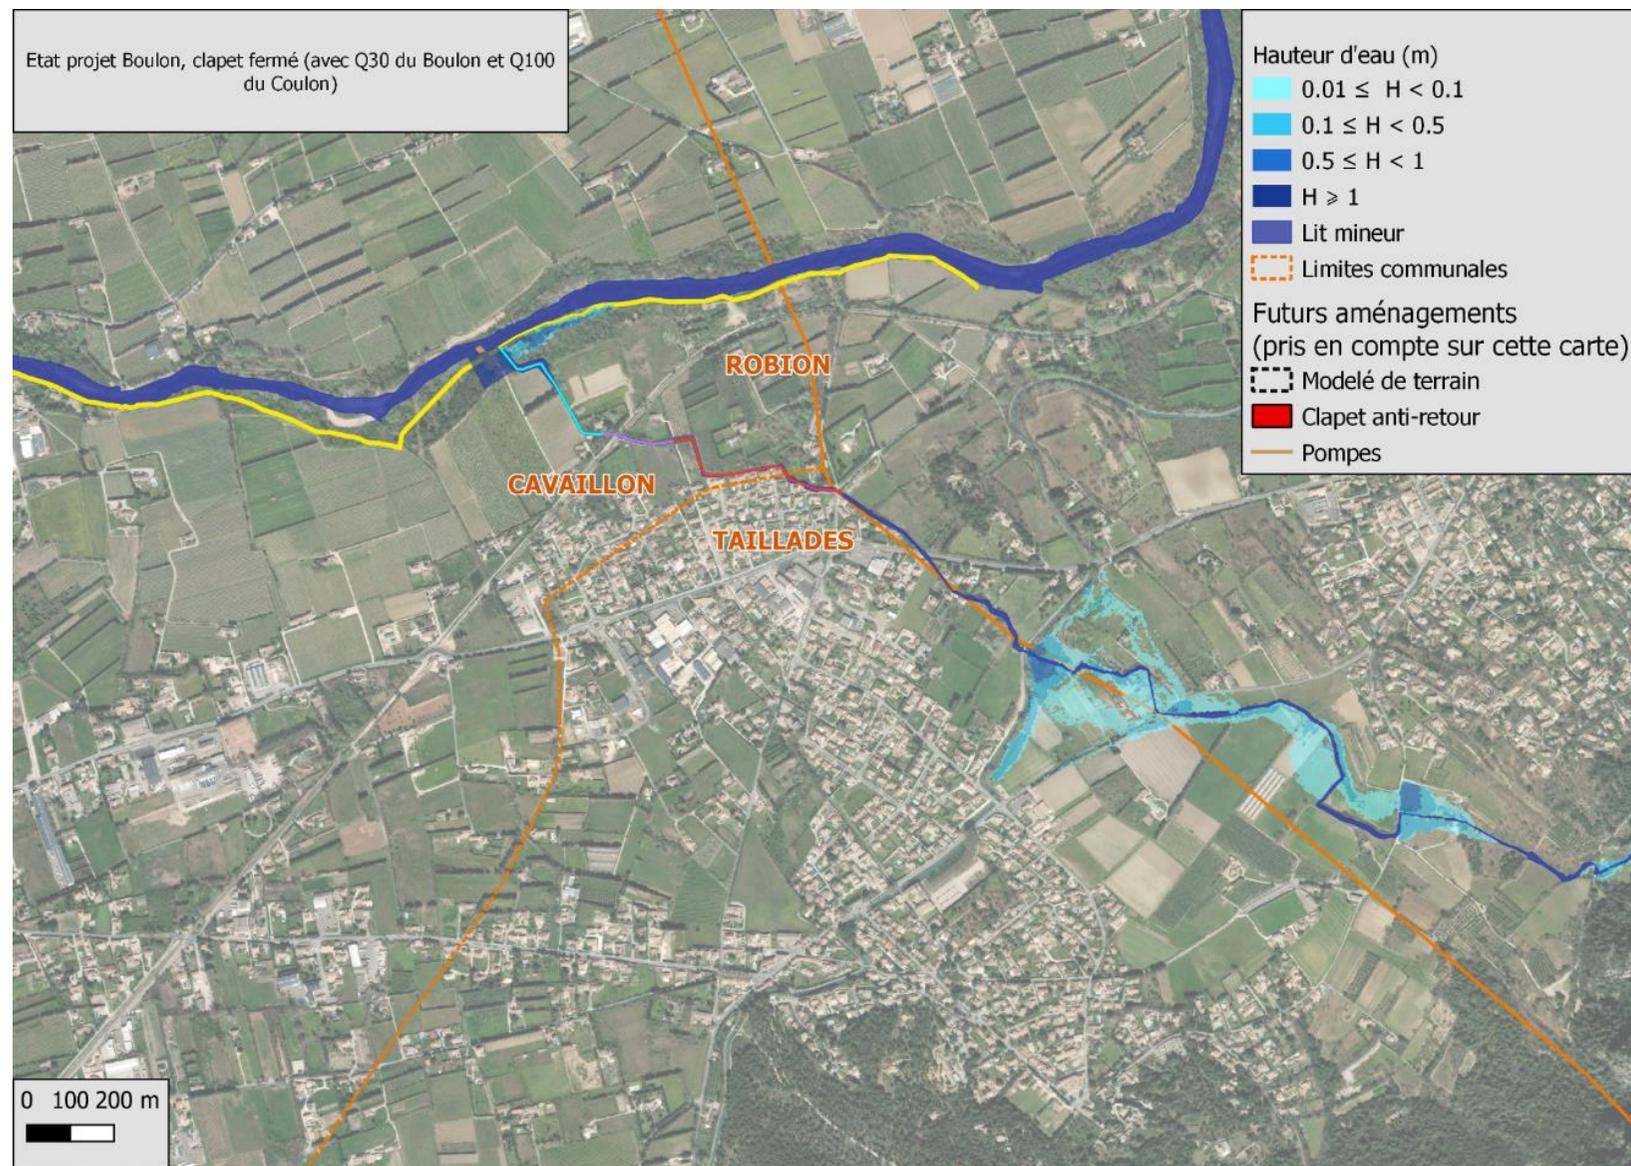
Figure 13 : carte des venues d'eau en Q30 du Boulon avec crue du Coulon

En cas de crue du Coulon, le Boulon se déverse en rive gauche dans le bassin et la pompe est mise en marche. La carte suivante montre la venue d'eau avec le bassin en charge pour la Q30 du Boulon en cas de crue du Coulon.

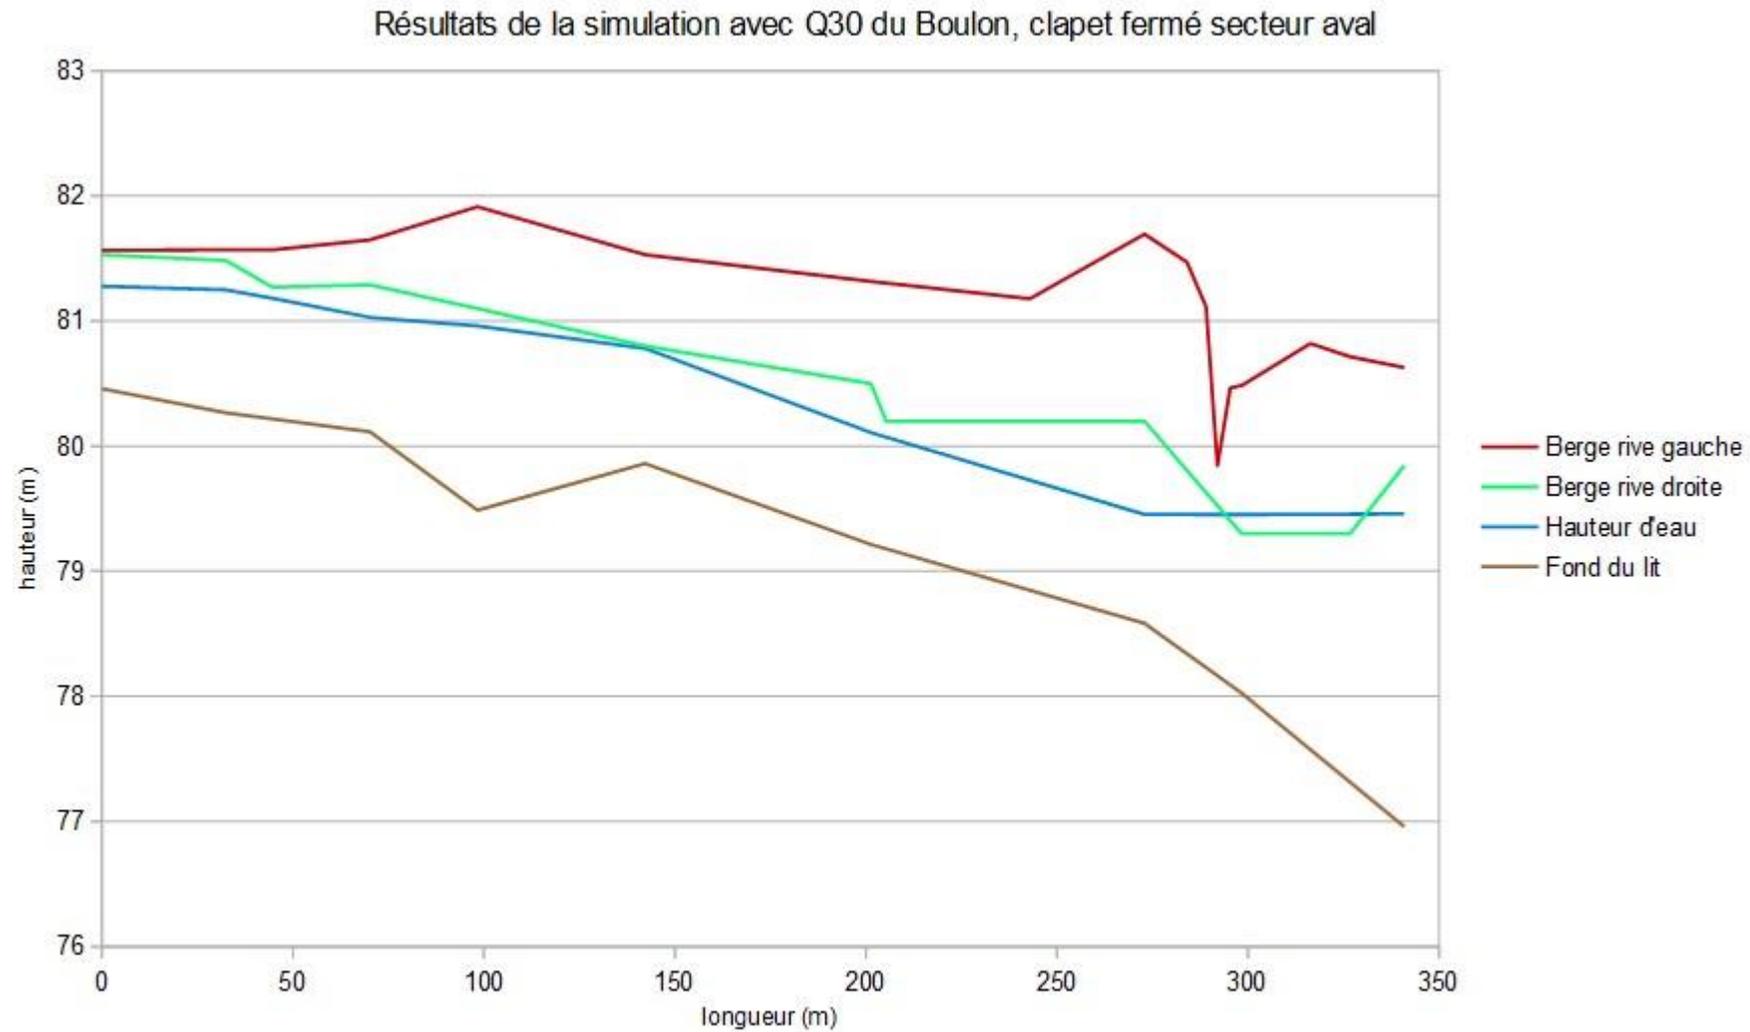
Figure 14 : profil en long, secteur aval en cas de crue du Boulon et du Coulon

Sur les trois profils en long suivants (figure 13 à 15), si on les compare avec les profils précédents (sans crue du Coulon) on peut voir qu'il n'y a que la zone aval qui est influencée par une crue du Coulon. Le niveau d'eau monte à un niveau d'environ 79,5 mNGF, sur une abscisse de 275 m à 350 m. La zone d'influence sur le Boulon en cas de crue du Coulon est donc assez faible (75 m). Il n'y a pas de débordement hormis celui qui est retenu prévu pour s'écouler vers le bassin de rétention aval et celui à l'amont, mais qui a peu d'impact. Un léger débordement a lieu au niveau de la confluence, dans la ripisylve du Coulon.

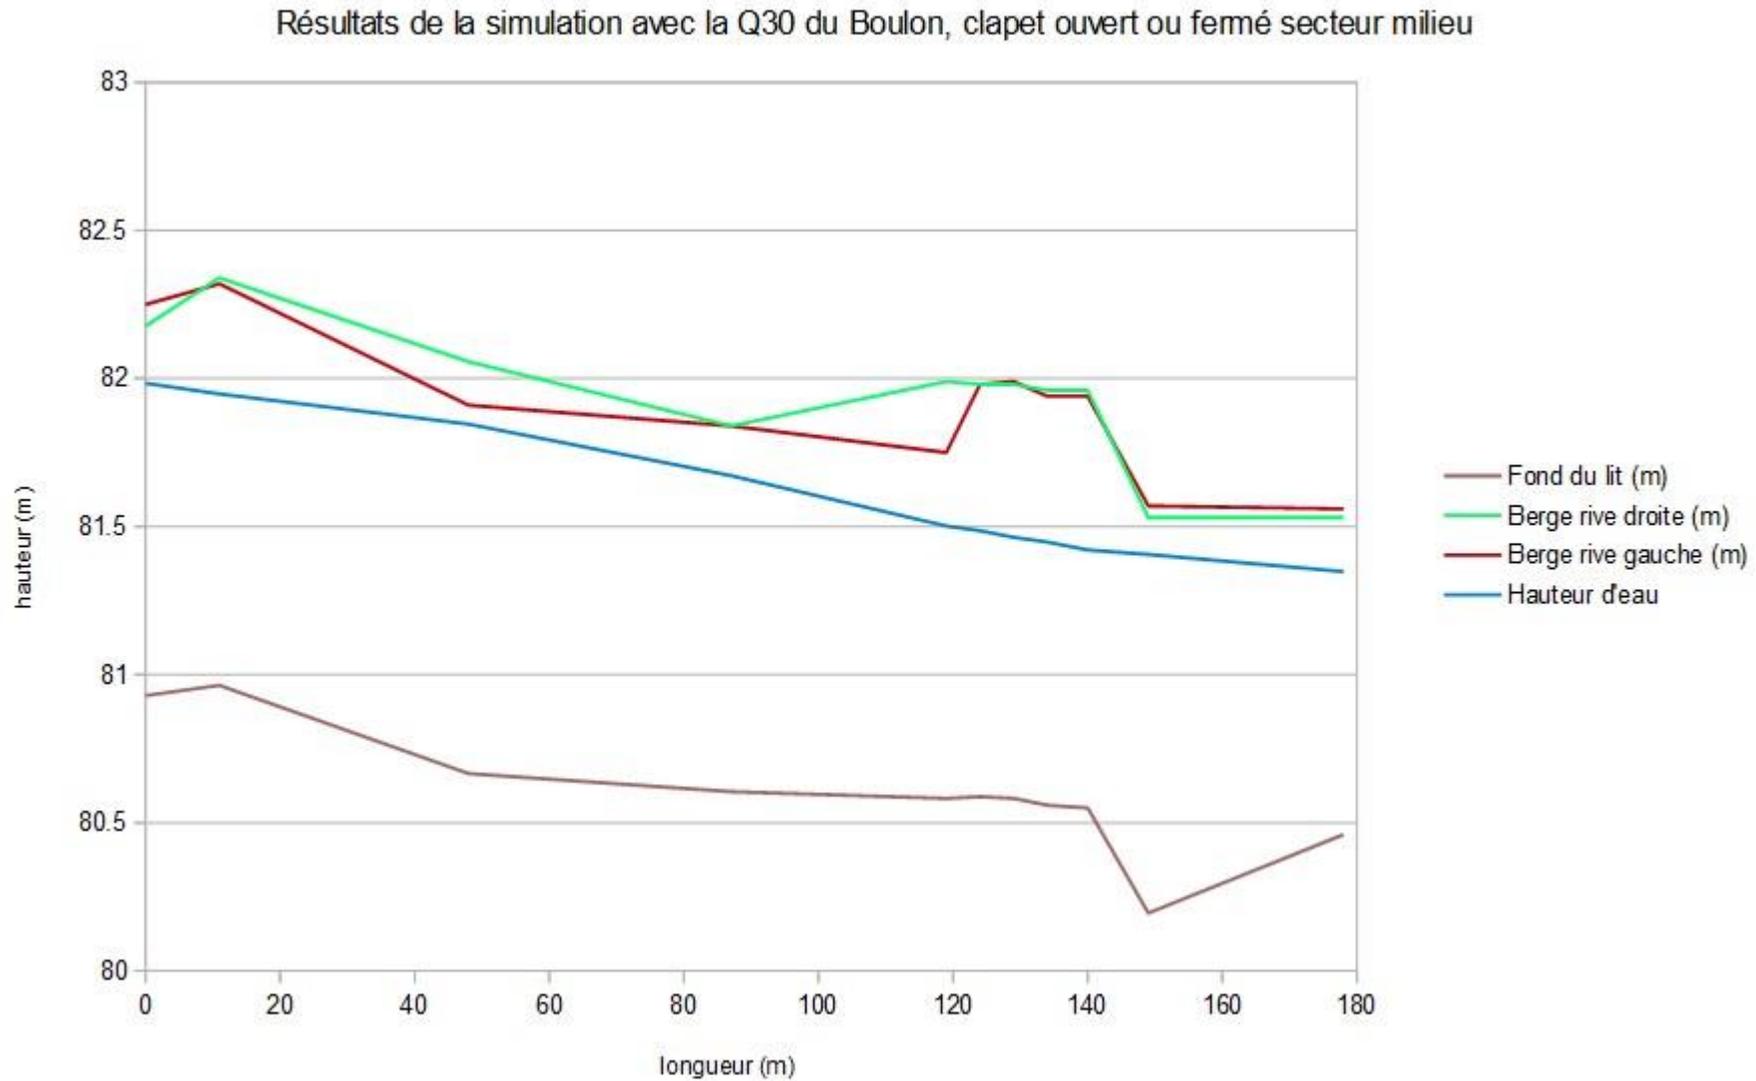
Figure 15 : profil en long en cas de crue du Boulon et du Coulon, secteur milieu

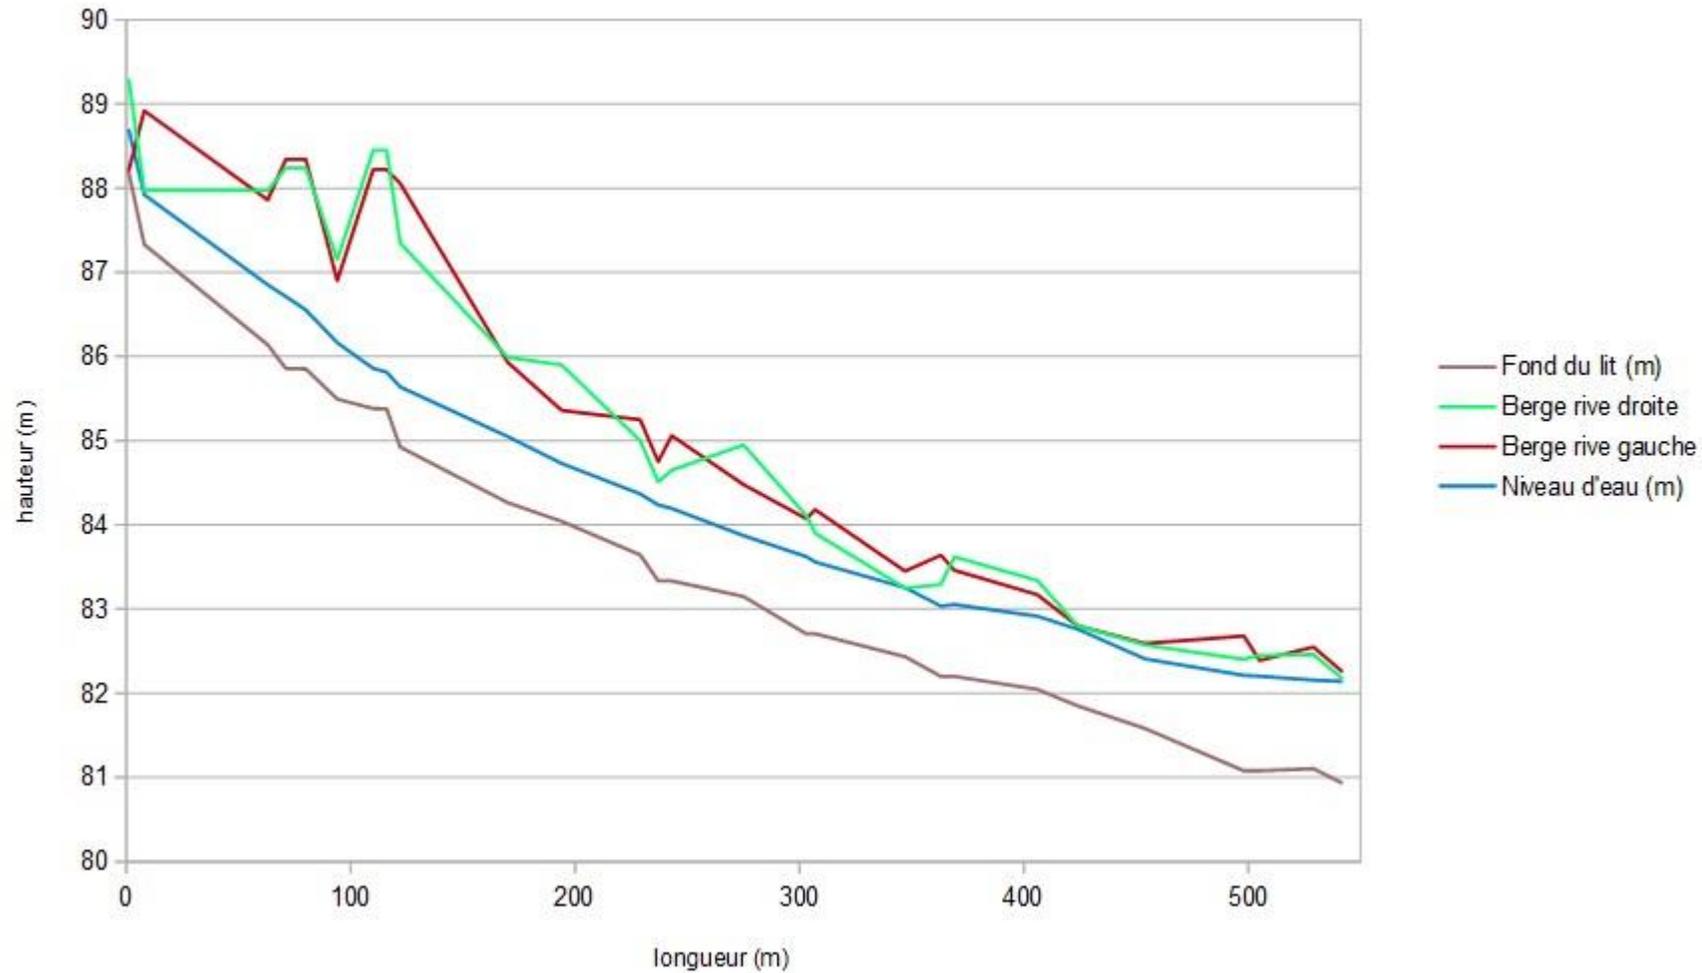
Figure 16 : profil en long en cas de crue du Boulon et du Coulon, secteur amont

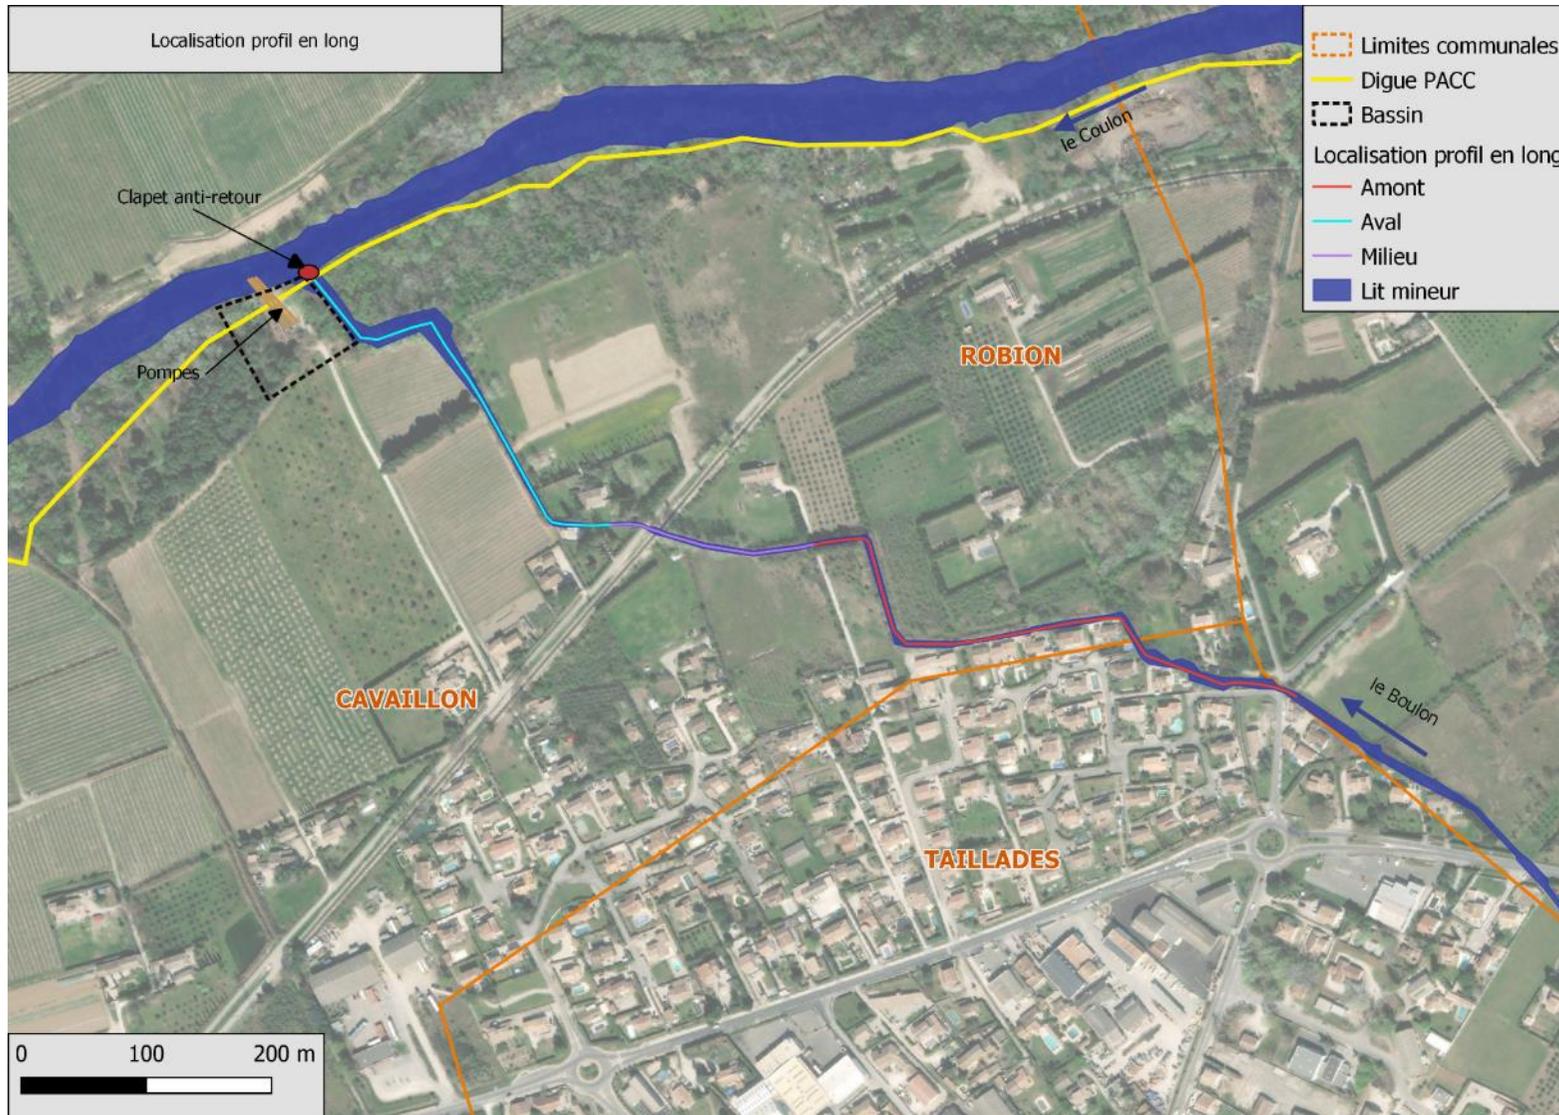
Figure 17 : localisation des profils en long visibles avant

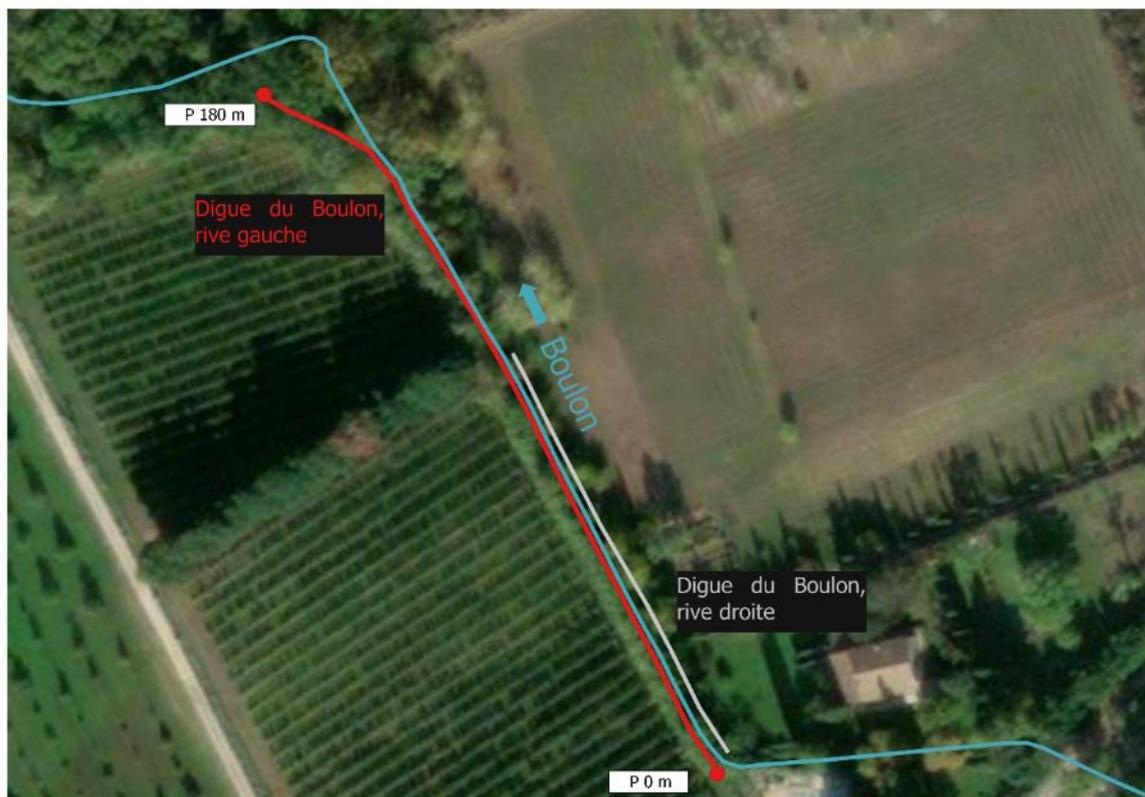
Figure 18 : Localisation du linéaire de visite de la digue du Boulon, rive gauche et droite

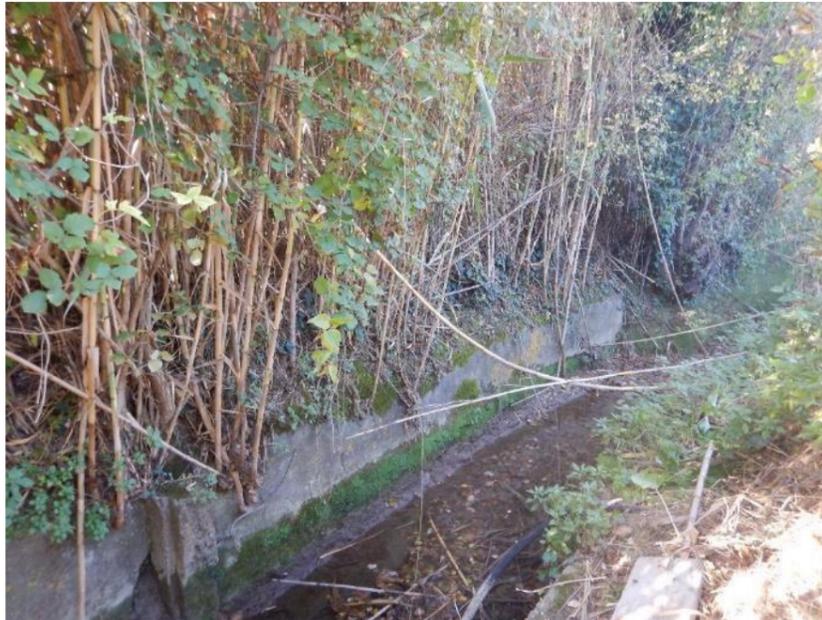
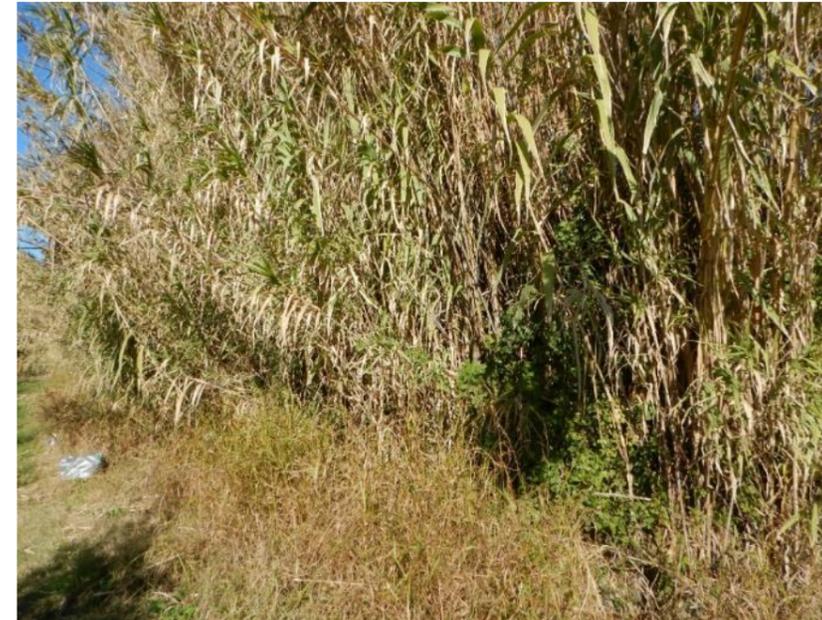
<i>Fiche</i>	<i>Pied de talus</i>	<i>Surface talus</i>	<i>Crête</i>	<i>Surface talus</i>	<i>Pied de talus</i>
P = 0 m	Végétalisé (herbe)	Muret en béton vertical	Végétalisée (cannes de Provence)	Végétalisée (cannes de Provence)	Végétalisé (herbe)

Présence de cannes de Provence enchevêtrées	
---	--

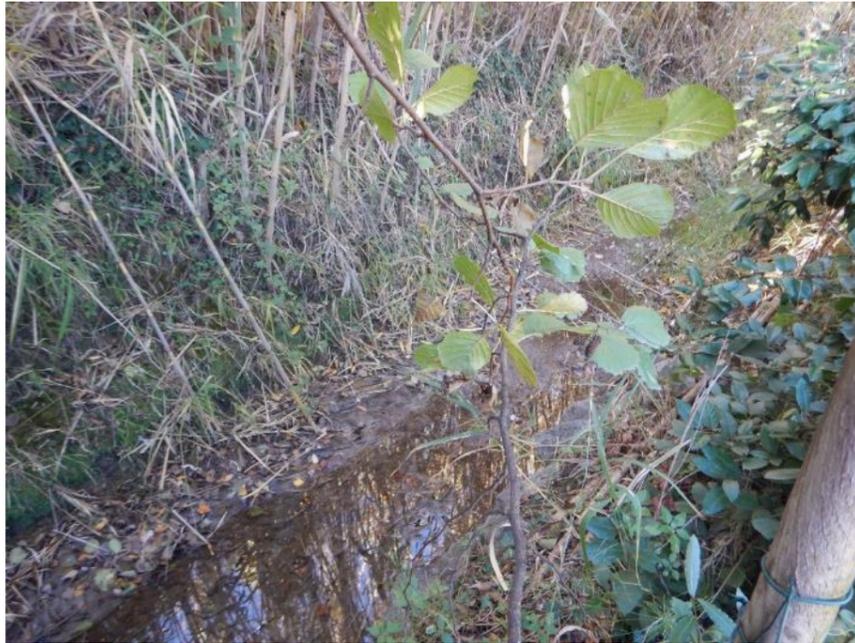
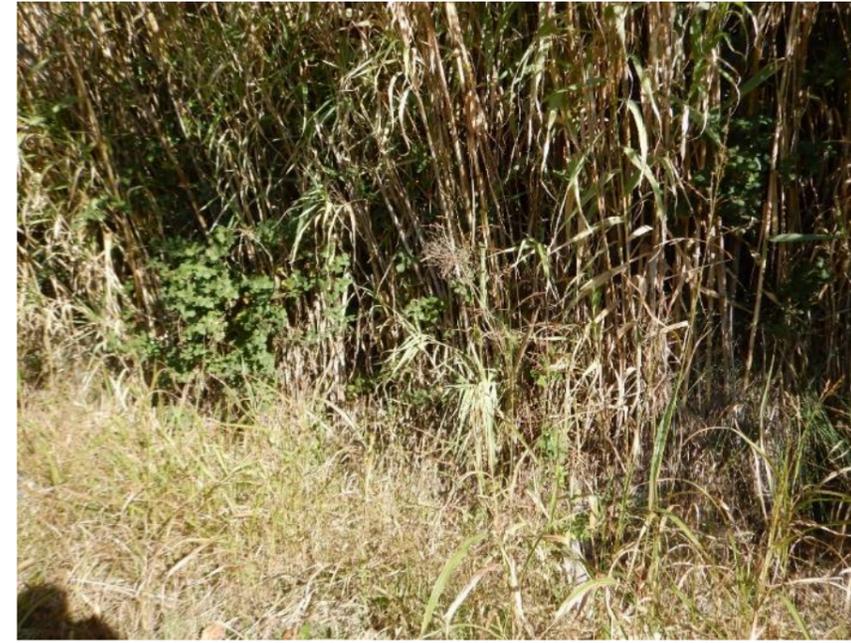
<i>Fiche</i>	<i>Pied de talus</i>	<i>Surface talus</i>	<i>Crête</i>	<i>Surface talus</i>	<i>Pied de talus</i>
P = 20 m	Végétalisé (herbe)	Vertical, végétalisé (herbe et cannes de Provence)	Végétalisée (cannes de Provence)	Végétalisée (cannes de Provence)	Végétalisé (herbe)

Présence de cannes de Provence enchevêtrées

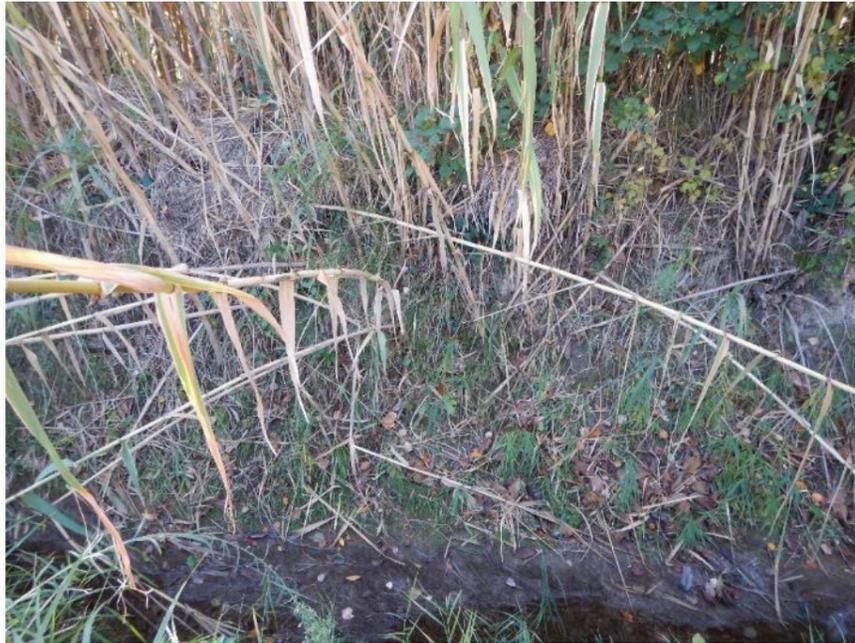
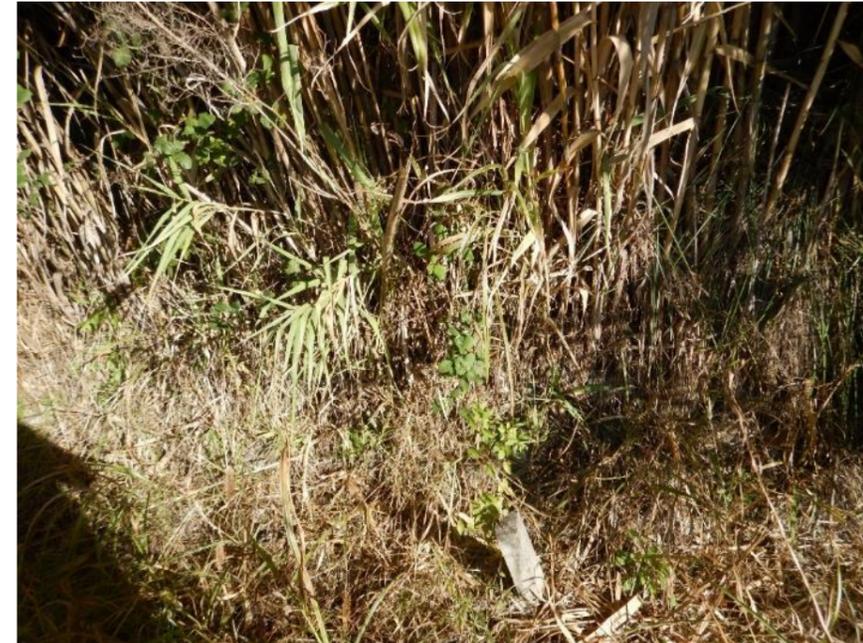
<i>Fiche</i>	<i>Pied de talus</i>	<i>Surface talus</i>	<i>Crête</i>	<i>Surface talus</i>	<i>Pied de talus</i>
P = 40 m	Végétalisé (herbe)	Vertical, végétalisé (herbe et cannes de Provence)	Végétalisée (cannes de Provence)	Végétalisée (cannes de Provence)	Végétalisé (herbe)

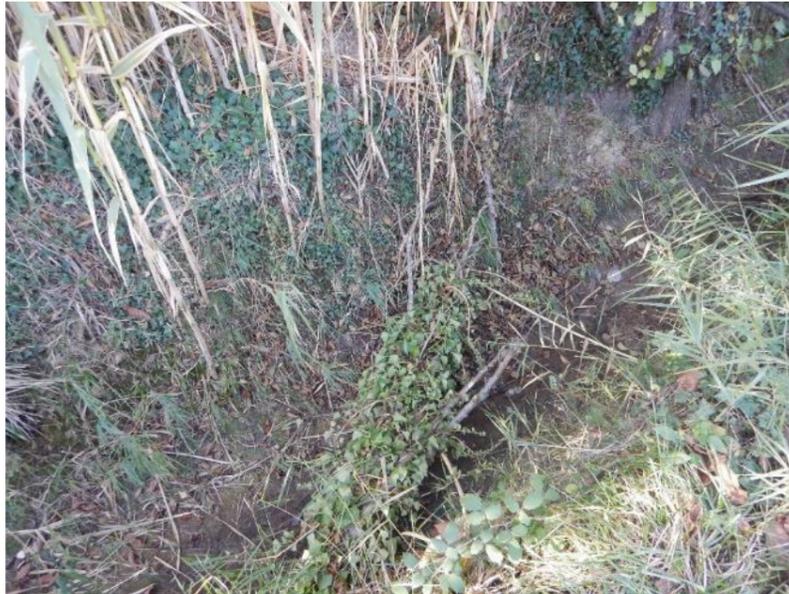
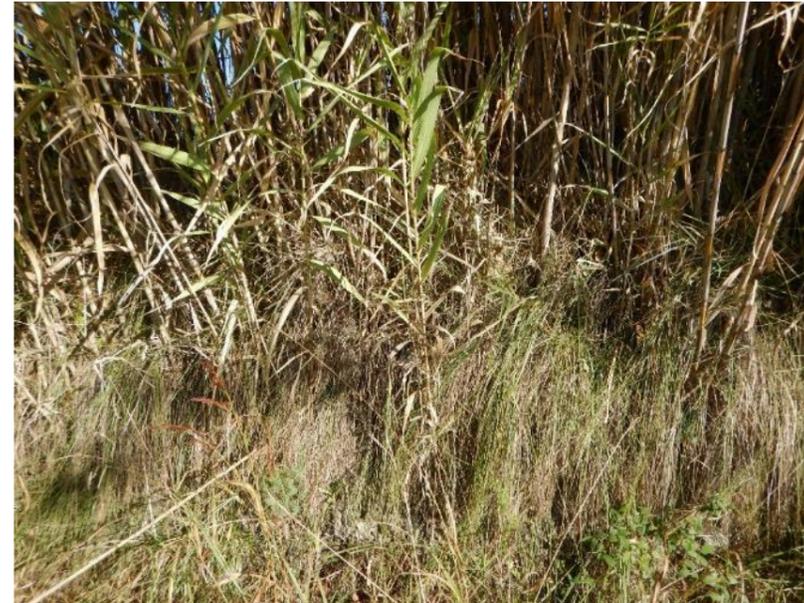
<i>Fiche</i>	<i>Pied de talus</i>	<i>Surface talus</i>	<i>Crête</i>	<i>Surface talus</i>	<i>Pied de talus</i>
P = 60 m	Végétalisé (herbe)	Vertical végétal, herbe, cannes de Provence	Végétalisée (cannes de Provence)	Végétalisée (cannes de Provence)	Végétalisé (herbe)

Présence d'un tronc d'arbre dans le lit pouvant servir d'embâcle	
--	--

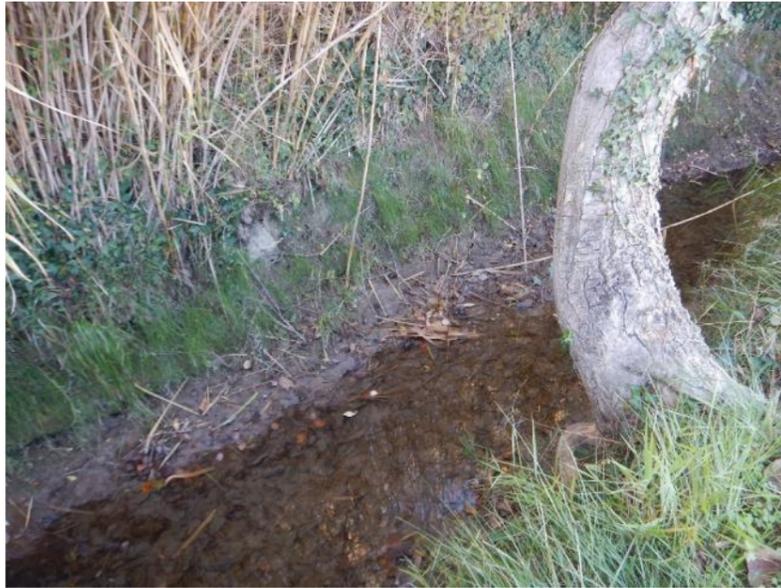
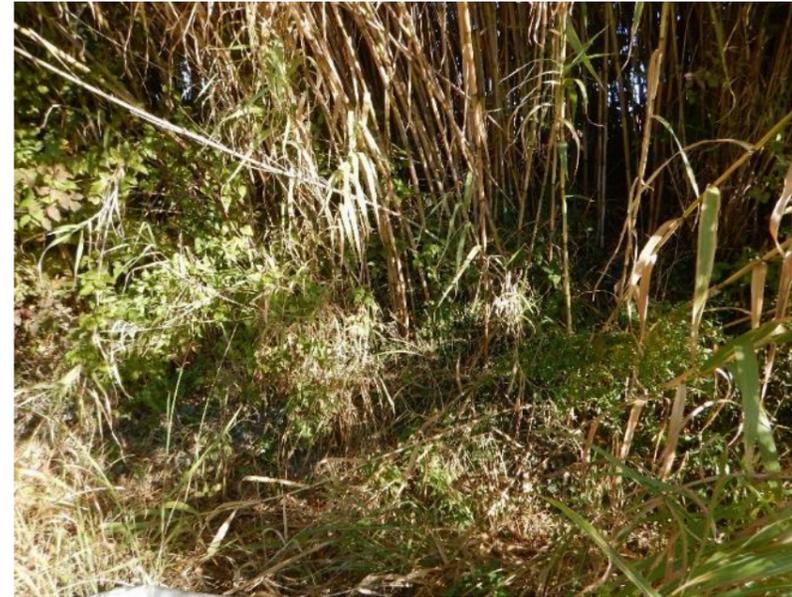
<i>Fiche</i>	<i>Pied de talus</i>	<i>Surface talus</i>	<i>Crête</i>	<i>Surface talus</i>	<i>Pied de talus</i>
P = 80 m	Végétalisé (herbe)	Vertical végétal, herbe, cannes de Provence	Végétalisée (cannes de Provence)	Végétalisée (cannes de Provence)	Végétalisé (herbe)

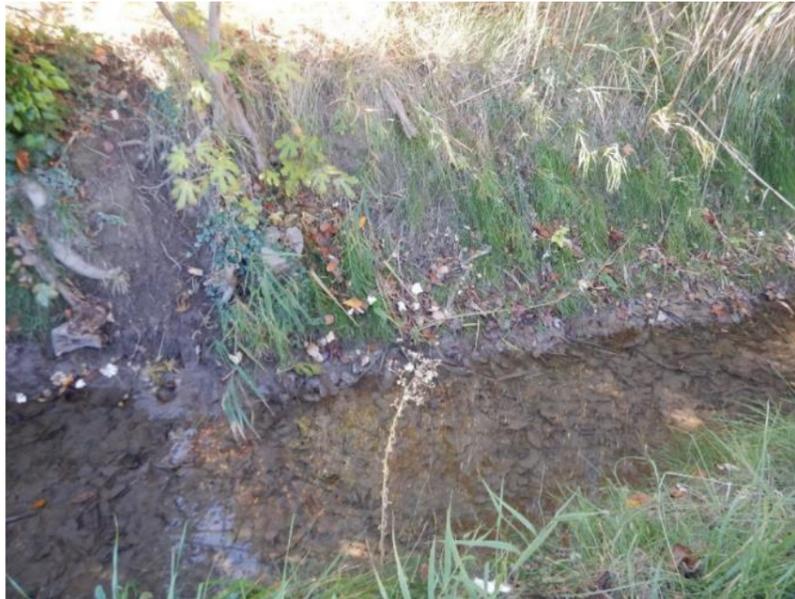
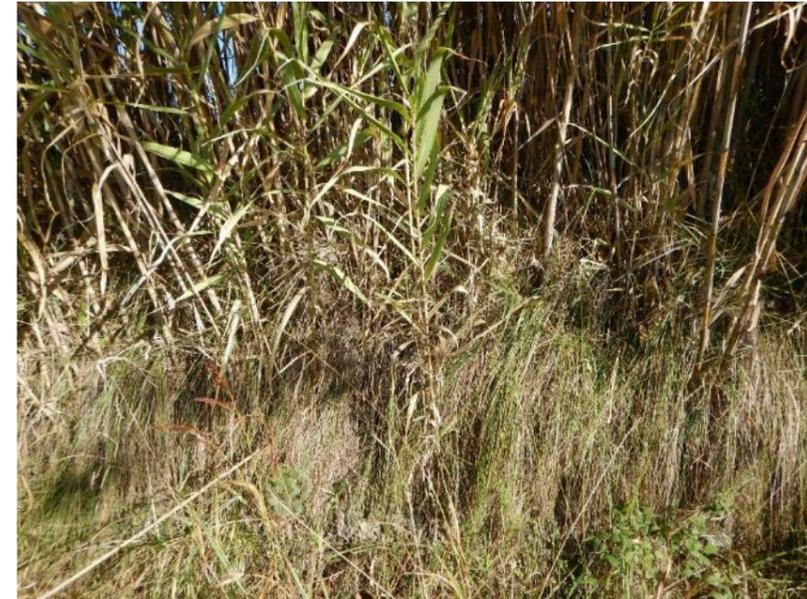
<i>Fiche</i>	<i>Pied de talus</i>	<i>Surface talus</i>	<i>Crête</i>	<i>Surface talus</i>	<i>Pied de talus</i>
P = 100 m	Végétalisé (herbe)	Vertical en terre, herbe, cannes de Provence	Végétalisée (cannes de Provence)	Végétalisée (cannes de Provence)	Végétalisé (herbe)

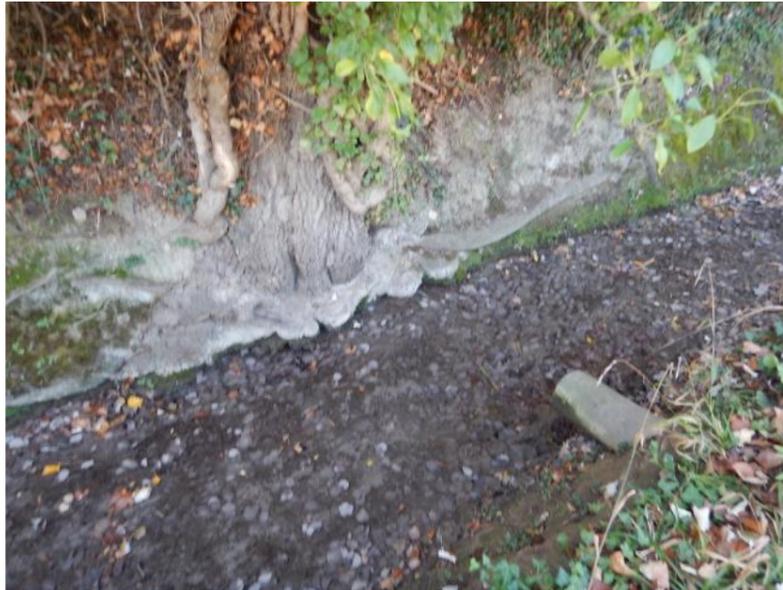
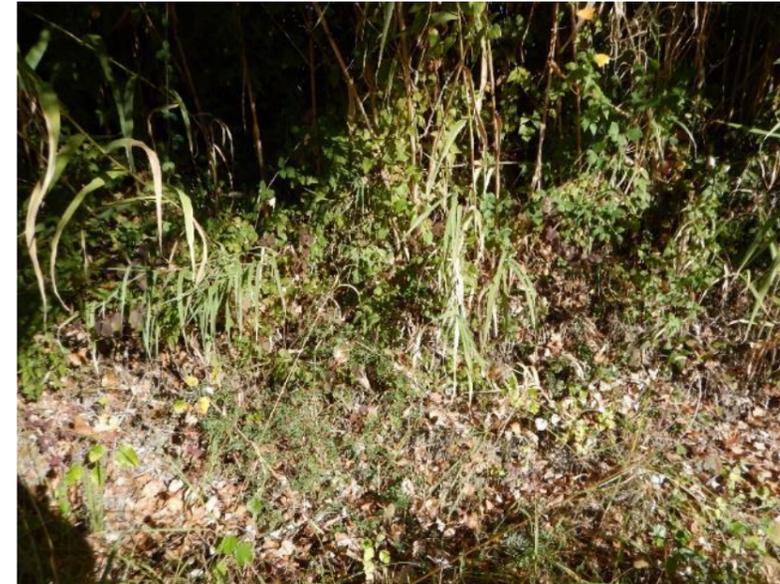
<i>Fiche</i>	<i>Pied de talus</i>	<i>Surface talus</i>	<i>Crête</i>	<i>Surface talus</i>	<i>Pied de talus</i>
P = 120 m	Vertical, en terre	Vertical en terre, herbe, cannes de Provence, arbre	Végétalisée (cannes de Provence)	Végétalisée (cannes de Provence)	Végétalisé (herbe)

Présence d'un arbre dans le talus	3
-----------------------------------	---

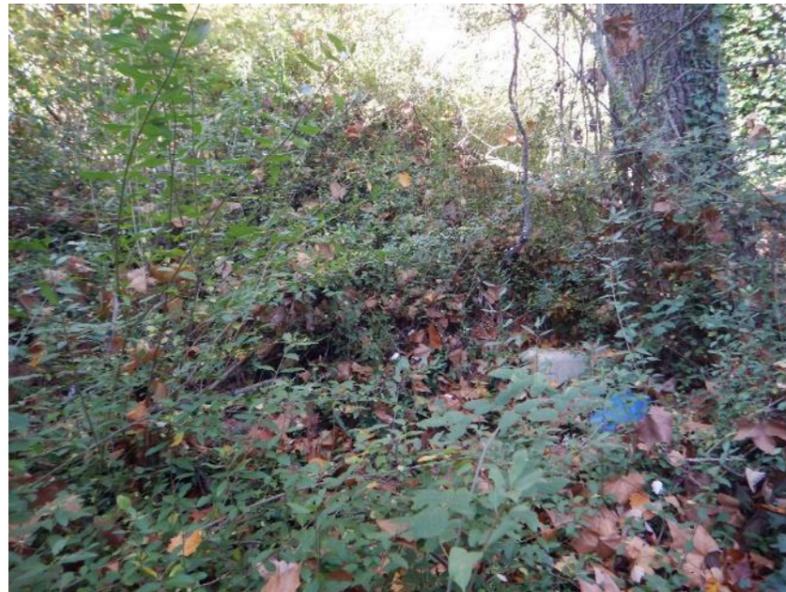
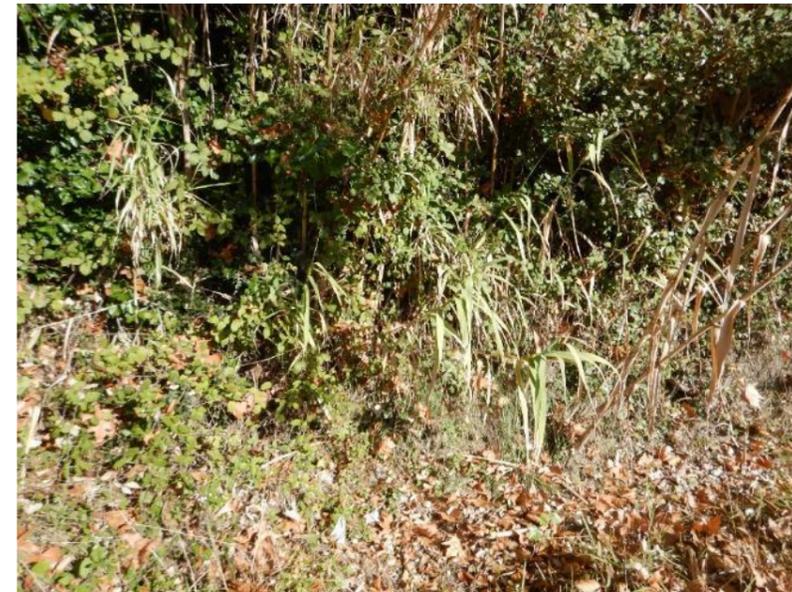
<i>Fiche</i>	<i>Pied de talus</i>	<i>Surface talus</i>	<i>Crête</i>	<i>Surface talus</i>	<i>Pied de talus</i>
P = 140 m	Vertical, végétalisé	Vertical en terre, herbe, cannes de Provence, arbre	Végétalisée (cannes de Provence)	Végétalisée (cannes de Provence)	Végétalisé (herbe)

Présence de végétalisation dense dans toute cette partie de la digue	5
--	---

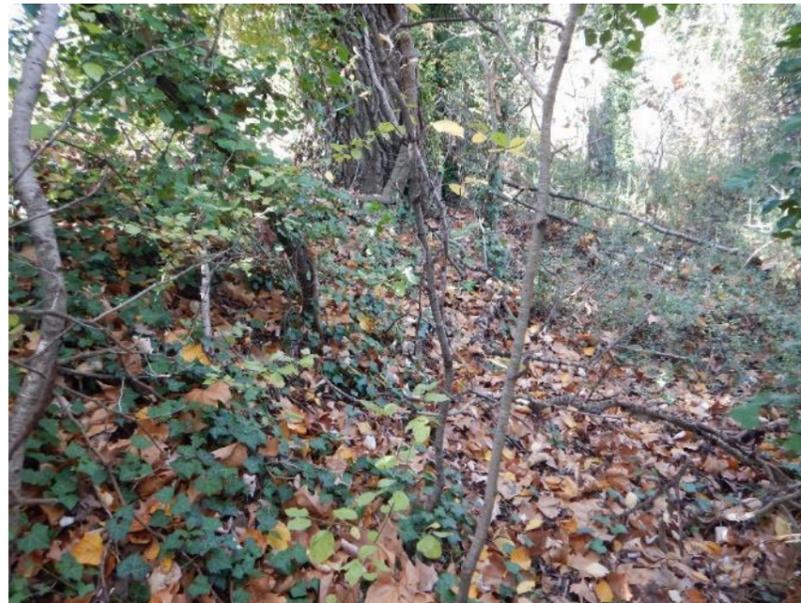
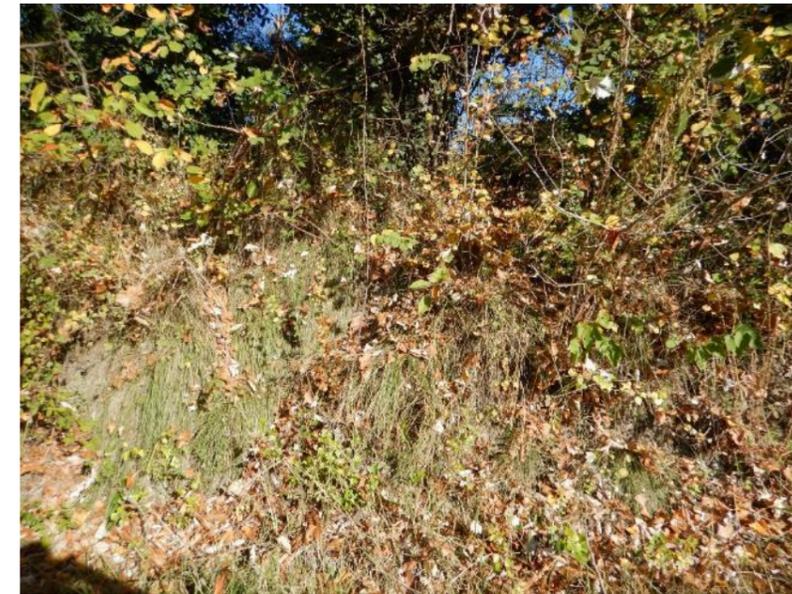
<i>Fiche</i>	<i>Pied de talus</i>	<i>Surface talus</i>	<i>Crête</i>	<i>Surface talus</i>	<i>Pied de talus</i>
P = 160 m	Vertical, végétalisé	Vertical en terre, herbe, cannes de Provence, arbre	Végétalisée (cannes de Provence)	Végétalisée (cannes de Provence)	Végétalisé (herbe)

Présence de végétalisation dense dans toute cette partie de la digue

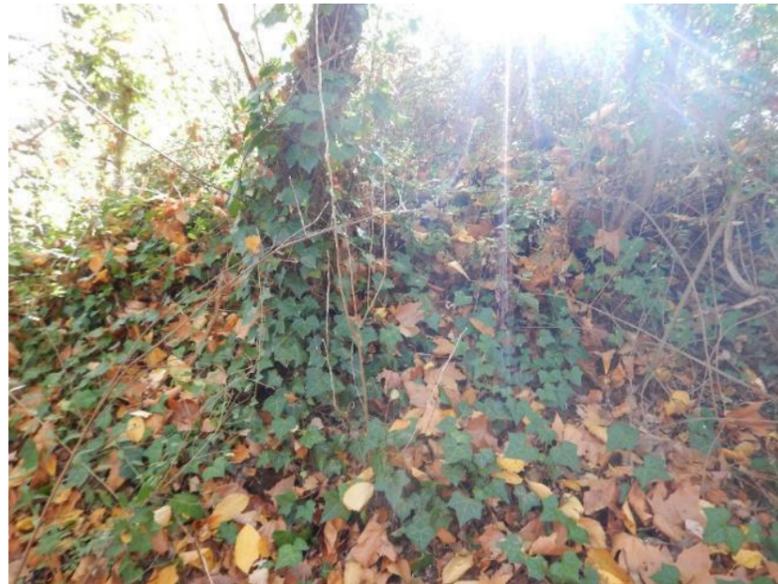
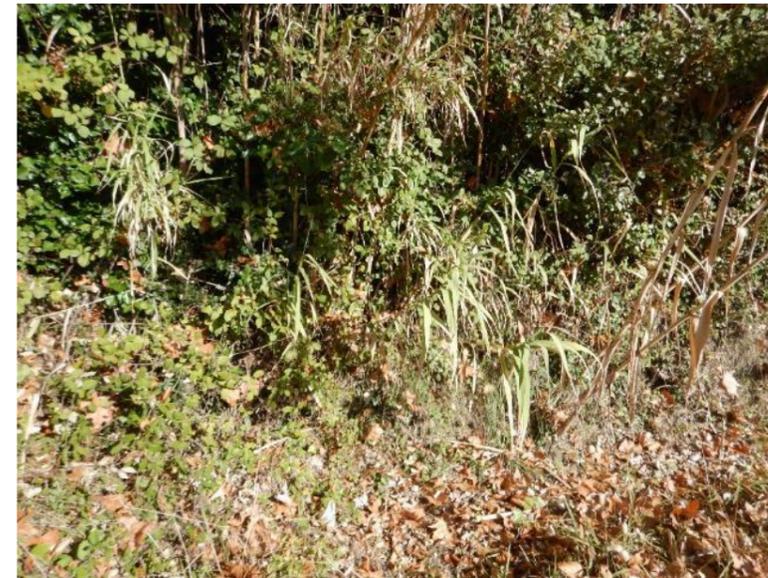
<i>Fiche</i>	<i>Pied de talus</i>	<i>Surface talus</i>	<i>Crête</i>	<i>Surface talus</i>	<i>Pied de talus</i>
P = 180 m	Vertical, végétalisé	Vertical en terre, herbe, cannes de Provence, arbre	Végétalisée (cannes de Provence)	Végétalisée (cannes de Provence)	Végétalisé (herbe)

Présence de végétalisation dense dans toute cette partie de la digue

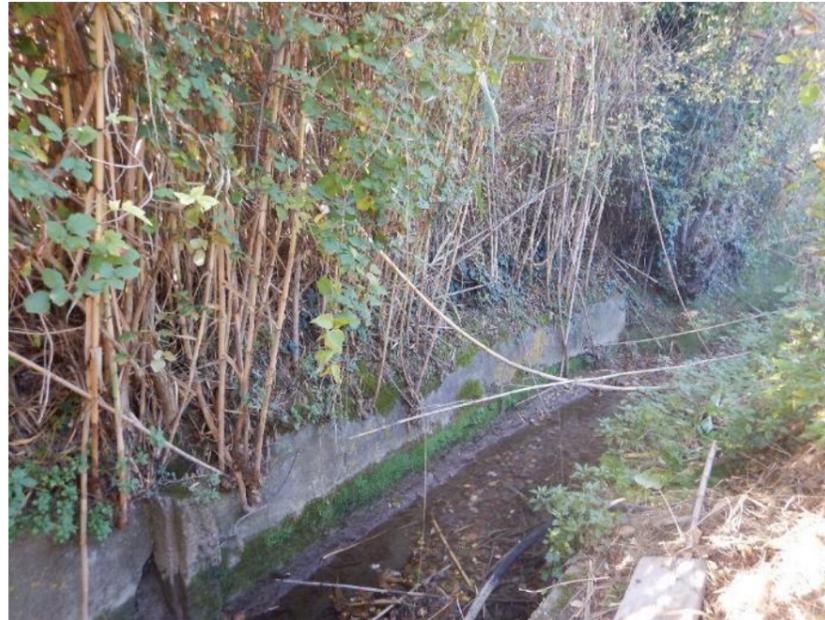
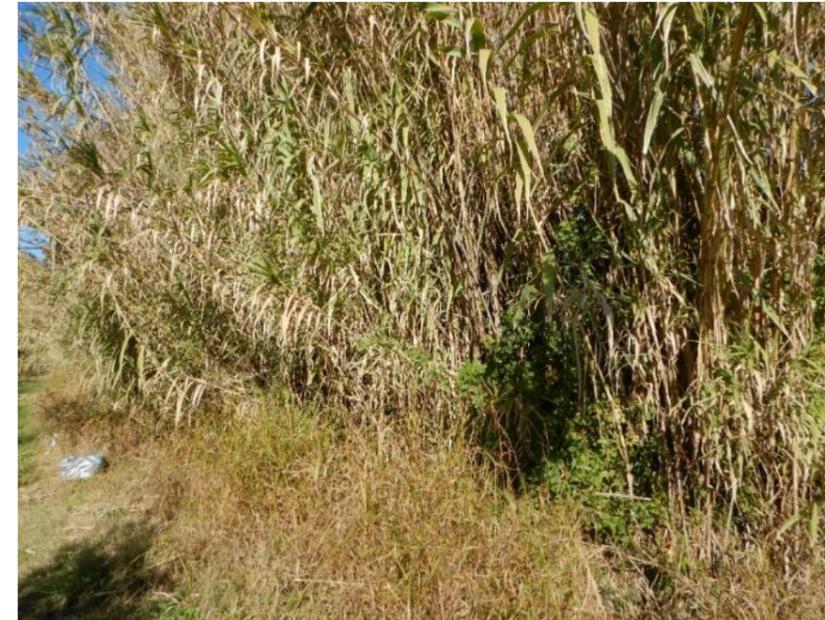
Présence de cannes de Provence enchevêtrées

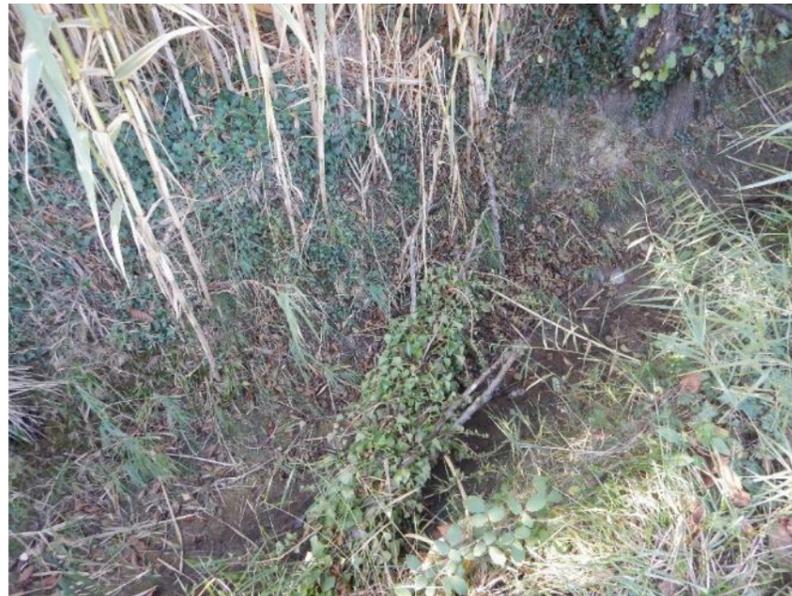
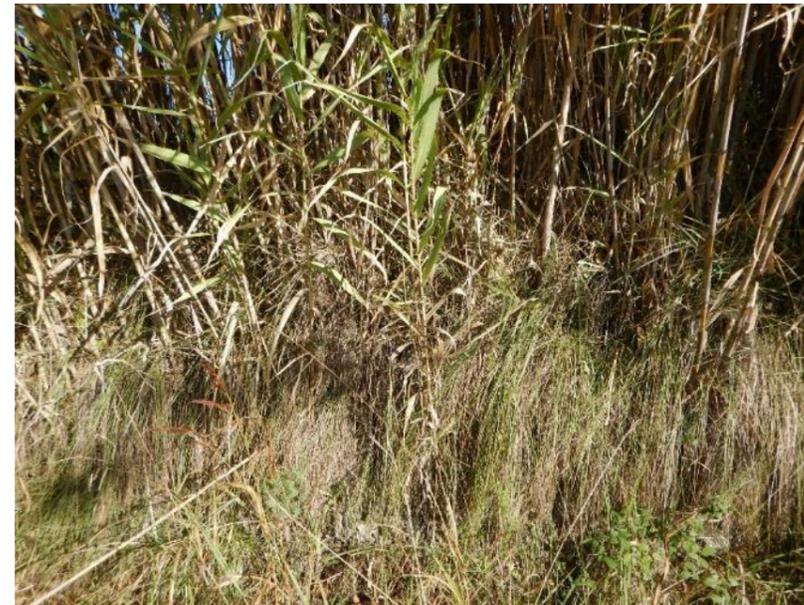
<i>Fiche</i>	<i>Pied de talus</i>	<i>Surface talus</i>	<i>Crête</i>	<i>Surface talus</i>	<i>Pied de talus</i>
P = 60 m	Végétalisé (herbe)	Vertical végétal, herbe, cannes de Provence	Végétalisée (cannes de Provence)	Végétalisée (cannes de Provence)	Végétalisé (herbe)
