Réduction de l'aléa inondation sur le bassin aval du Boulon

**AVANT
PROJET**

N° de référence : ARI21-021

Opération Protection contre les crues du Boulon
ARI21-021
B. CHAPON
AVANT PROJET

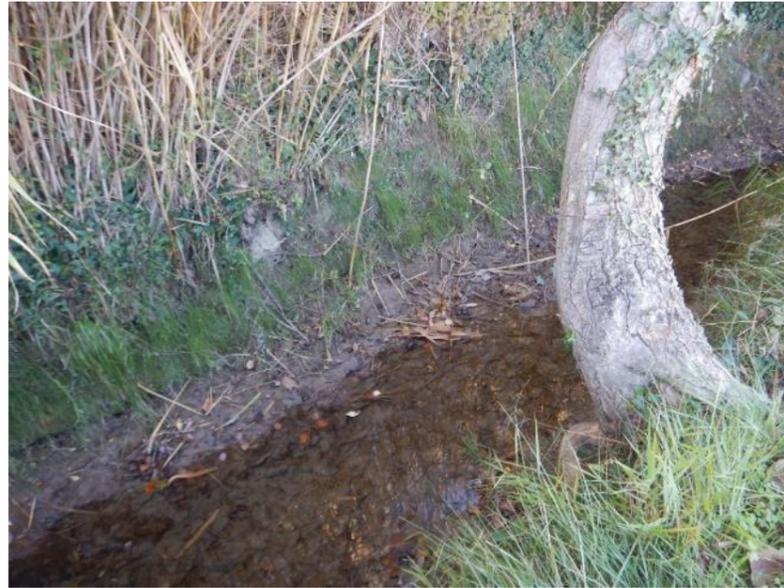
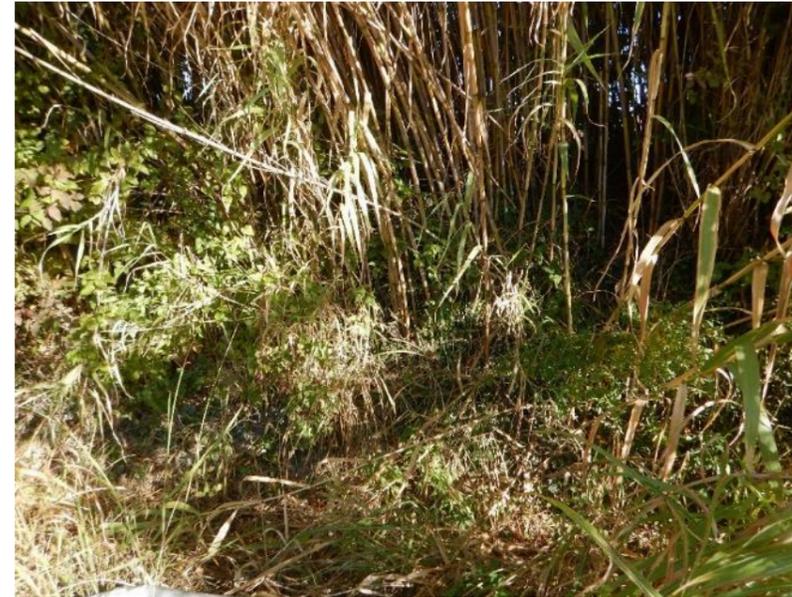
<i>Fiche</i>	<i>Pied de talus</i>	<i>Surface talus</i>	<i>Crête</i>	<i>Surface talus</i>	<i>Pied de talus</i>
P = 80 m	Végétalisé (herbe)	Vertical végétal, herbe, cannes de Provence	Végétalisée (cannes de Provence)	Végétalisée (cannes de Provence)	Végétalisé (herbe)

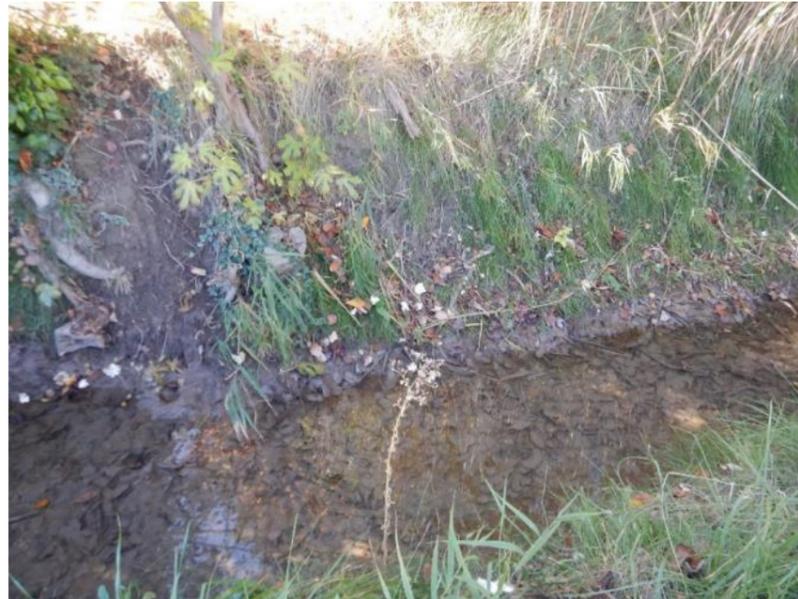
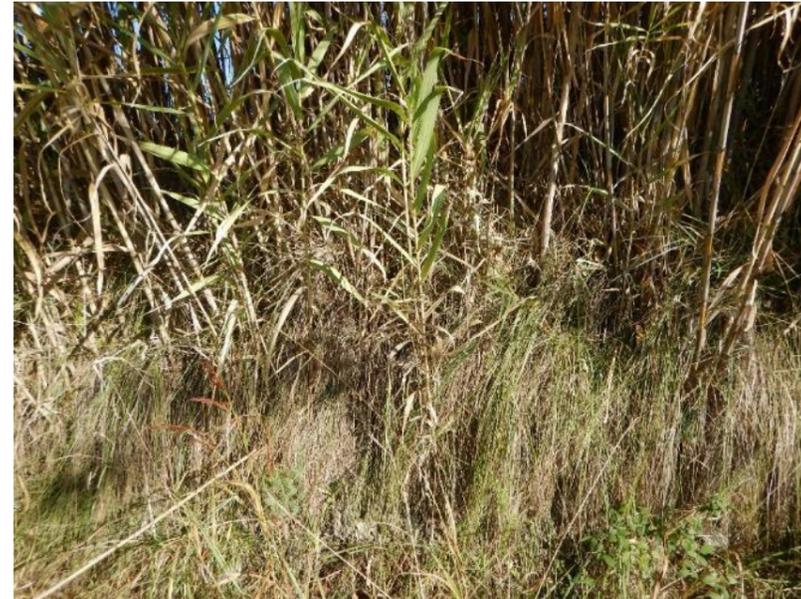
<i>Fiche</i>	<i>Pied de talus</i>	<i>Surface talus</i>	<i>Crête</i>	<i>Surface talus</i>	<i>Pied de talus</i>
P = 100 m	Végétalisé (herbe)	Vertical en terre, herbe, cannes de Provence	Végétalisée (cannes de Provence)	Végétalisée (cannes de Provence)	Végétalisé (herbe)

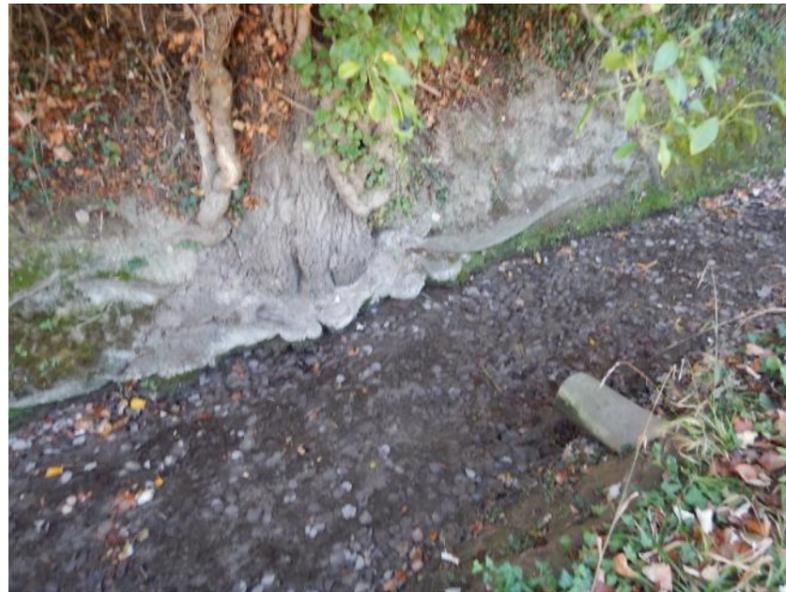
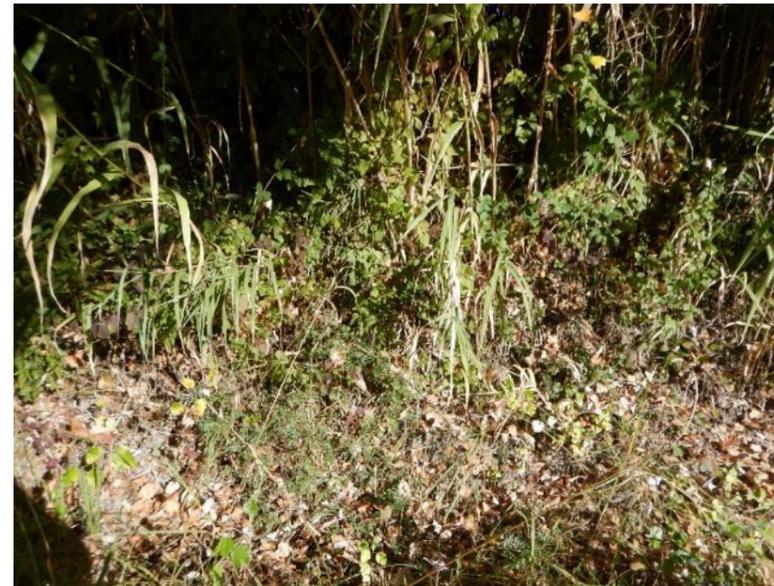
<i>Fiche</i>	<i>Pied de talus</i>	<i>Surface talus</i>	<i>Crête</i>	<i>Surface talus</i>	<i>Pied de talus</i>
P = 120 m	Vertical, en terre	Vertical en terre, herbe, cannes de Provence, arbre	Végétalisée (cannes de Provence)	Végétalisée (cannes de Provence)	Végétalisé (herbe)

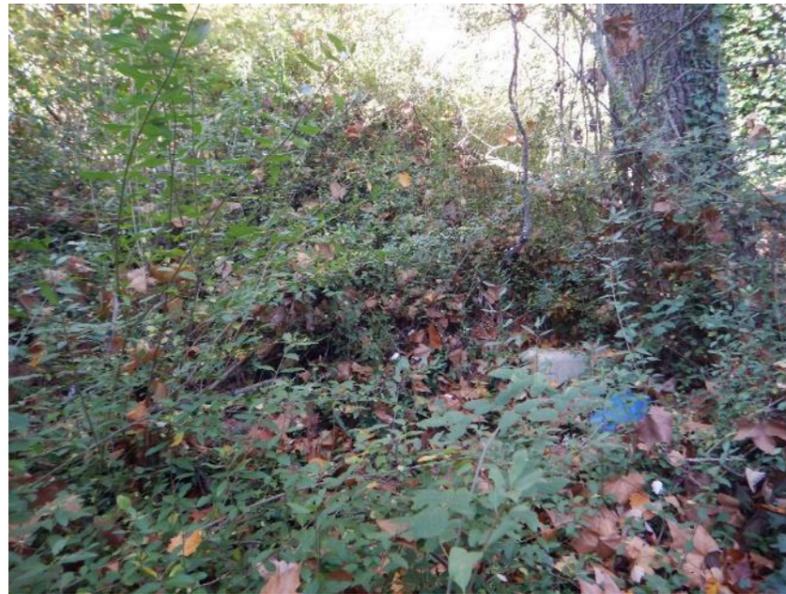
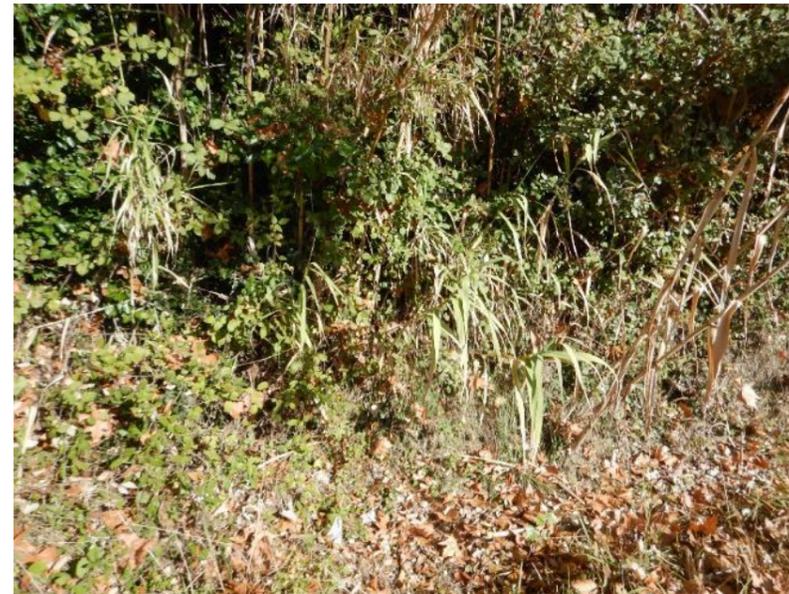
<i>Fiche</i>	<i>Pied de talus</i>	<i>Surface talus</i>	<i>Crête</i>	<i>Surface talus</i>	<i>Pied de talus</i>
P = 140 m	Vertical, végétalisé	Vertical en terre, herbe, cannes de Provence, arbre	Végétalisée (cannes de Provence)	Végétalisée (cannes de Provence)	Végétalisé (herbe)

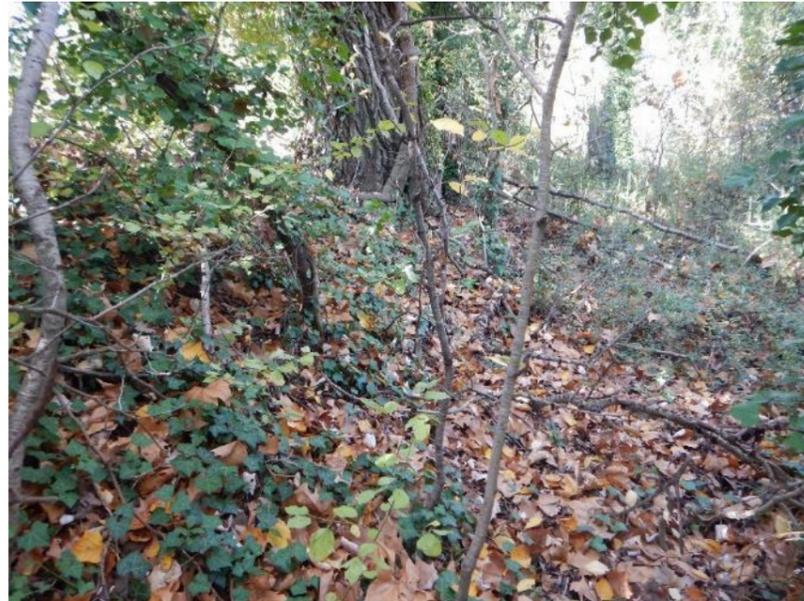
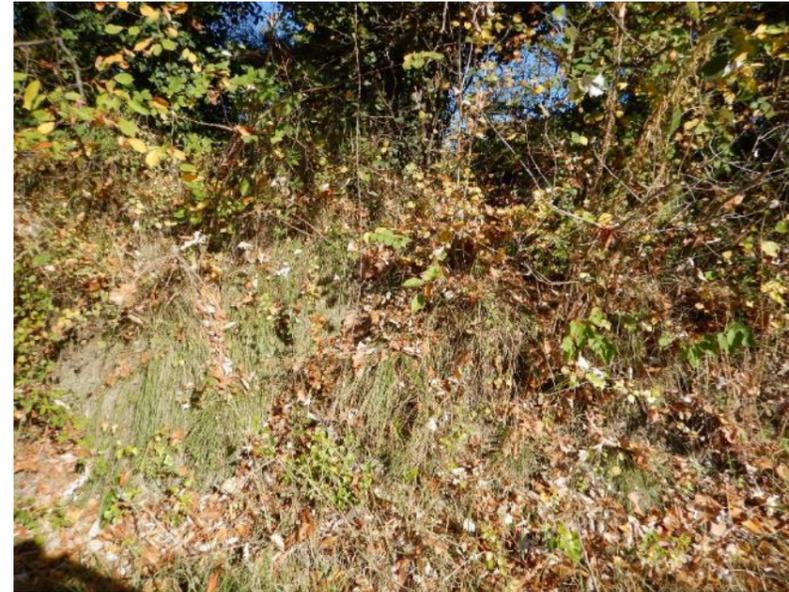
<i>Fiche</i>	<i>Pied de talus</i>	<i>Surface talus</i>	<i>Crête</i>	<i>Surface talus</i>	<i>Pied de talus</i>
P = 160 m	Vertical, végétalisé	Vertical en terre, herbe, cannes de Provence, arbre	Végétalisée (cannes de Provence)	Végétalisée (cannes de Provence)	Végétalisé (herbe)

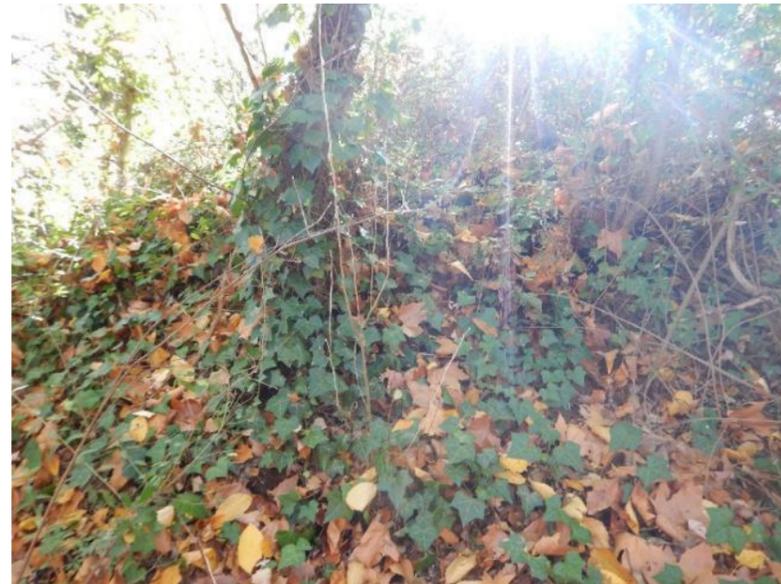
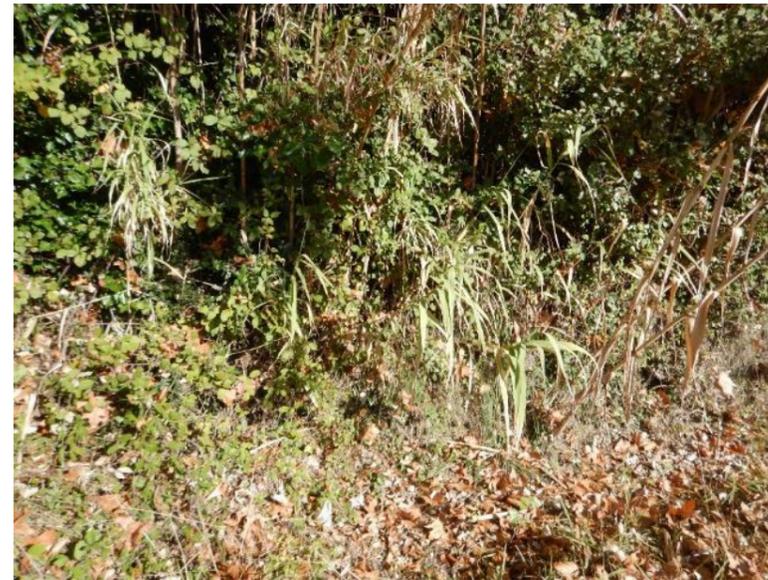
<i>Fiche</i>	<i>Pied de talus</i>	<i>Surface talus</i>	<i>Crête</i>	<i>Surface talus</i>	<i>Pied de talus</i>
P = 180 m	Vertical, végétalisé	Vertical en terre, herbe, cannes de Provence, arbre	Végétalisée (cannes de Provence)	Végétalisée (cannes de Provence)	Végétalisé (herbe)

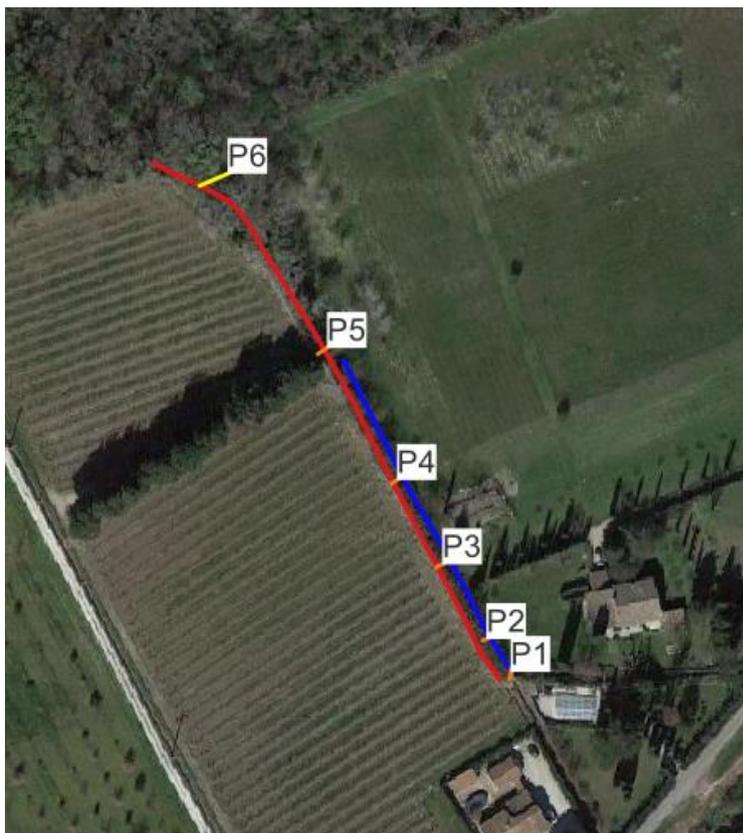
Figure 19 : Localisation des profils d'études

Profil 1	81.19	80.993	0.197	80.125	1.065
Profil 2	81.15	80.913	0.237	80.125	1.025
Profil 3	80.98	80.641	0.339	79.934	1.046
Profil 4	80.91	80.527	0.383	80.107	0.803
Profil 5	80.75	80.351	0.399	79.961	0.789
Profil 6	80.09			79.814	0.276

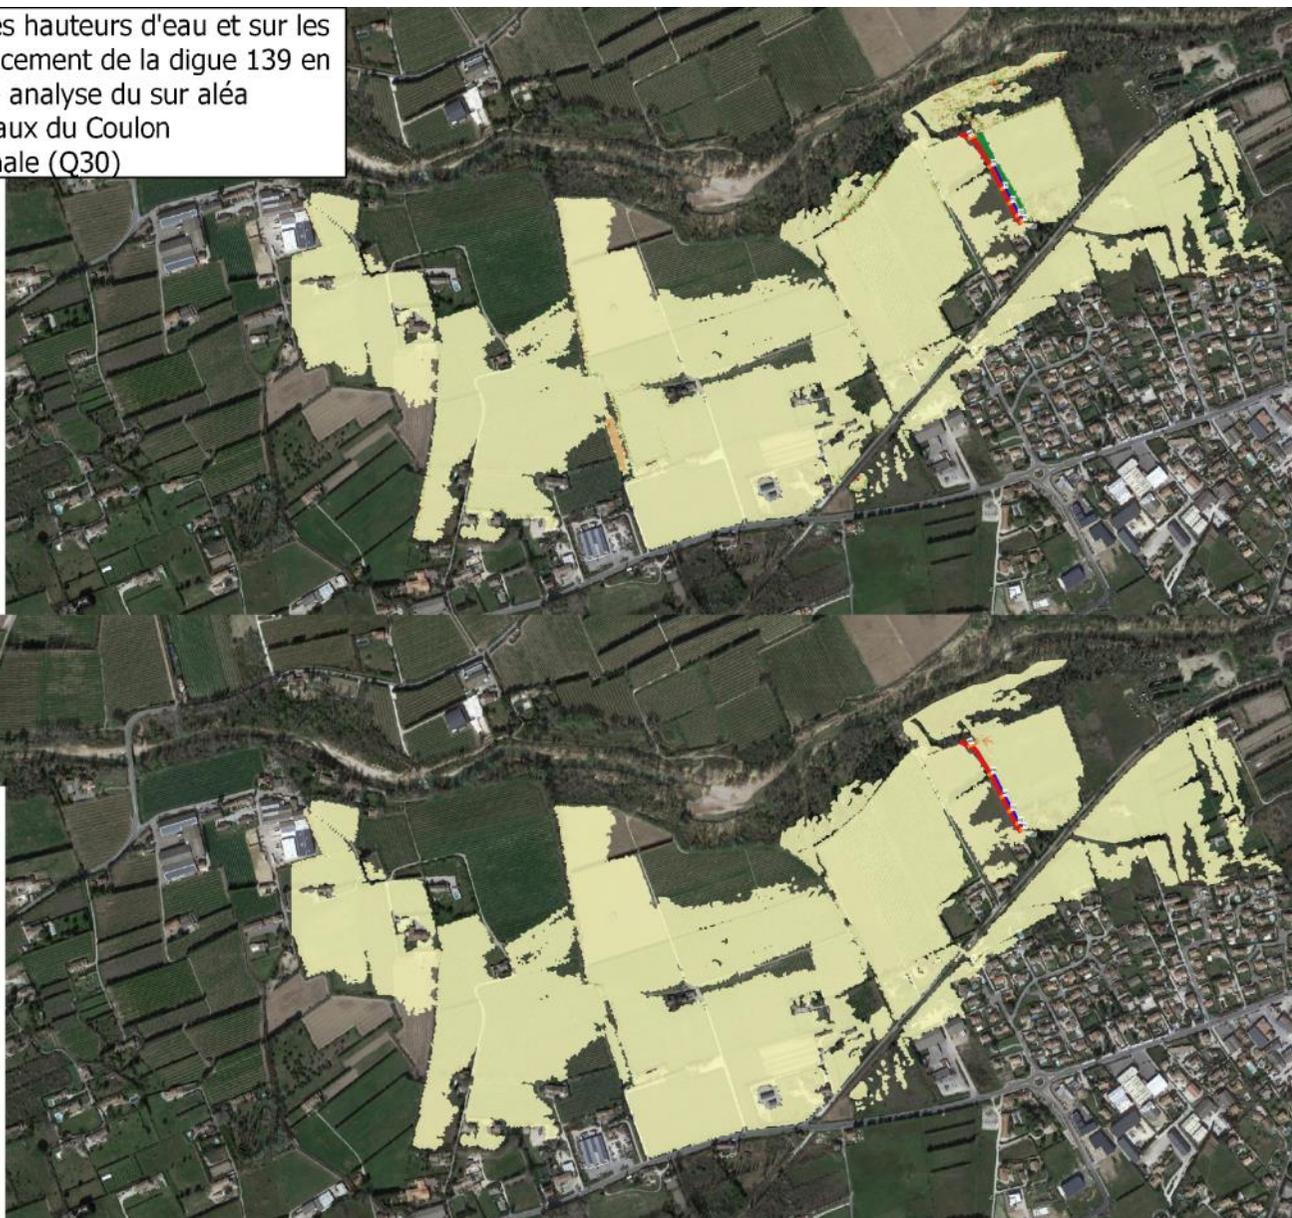
Cartographie de l'impact sur les hauteurs d'eau et sur les vitesses d'écoulement de l'effacement de la digue 139 en rive gauche du Boulon - analyse du sur aléa
Cas des hautes eaux du Coulon
Crue centennale (Q100)

différence de hauteur
Etat digue 139 effacée - Etat actuel

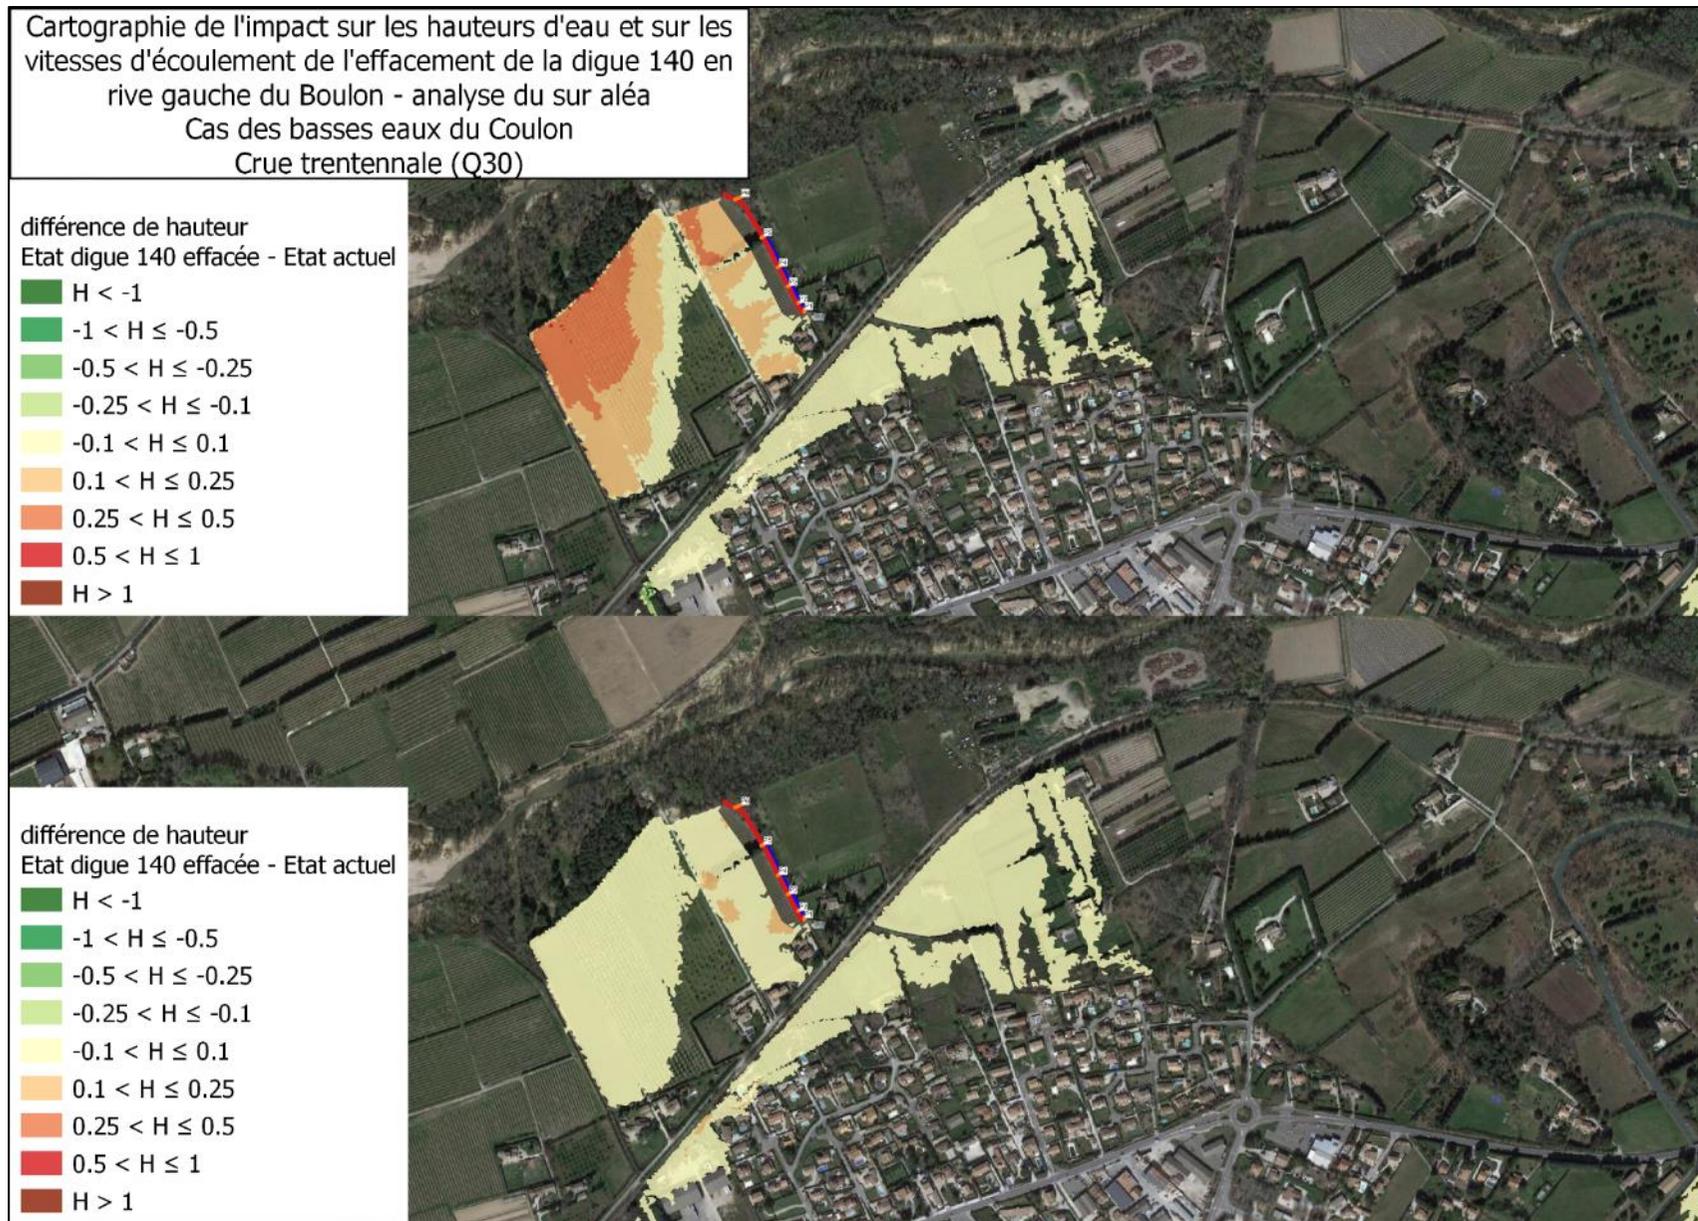
Cartographie de l'impact sur les hauteurs d'eau et sur les vitesses d'écoulement de l'effacement de la digue 140 en rive gauche du Boulon - analyse du sur aléa
Cas des basses eaux du Coulon
Crue centennale (Q100)

différence de hauteur
Etat digue 140 effacée - Etat actuel

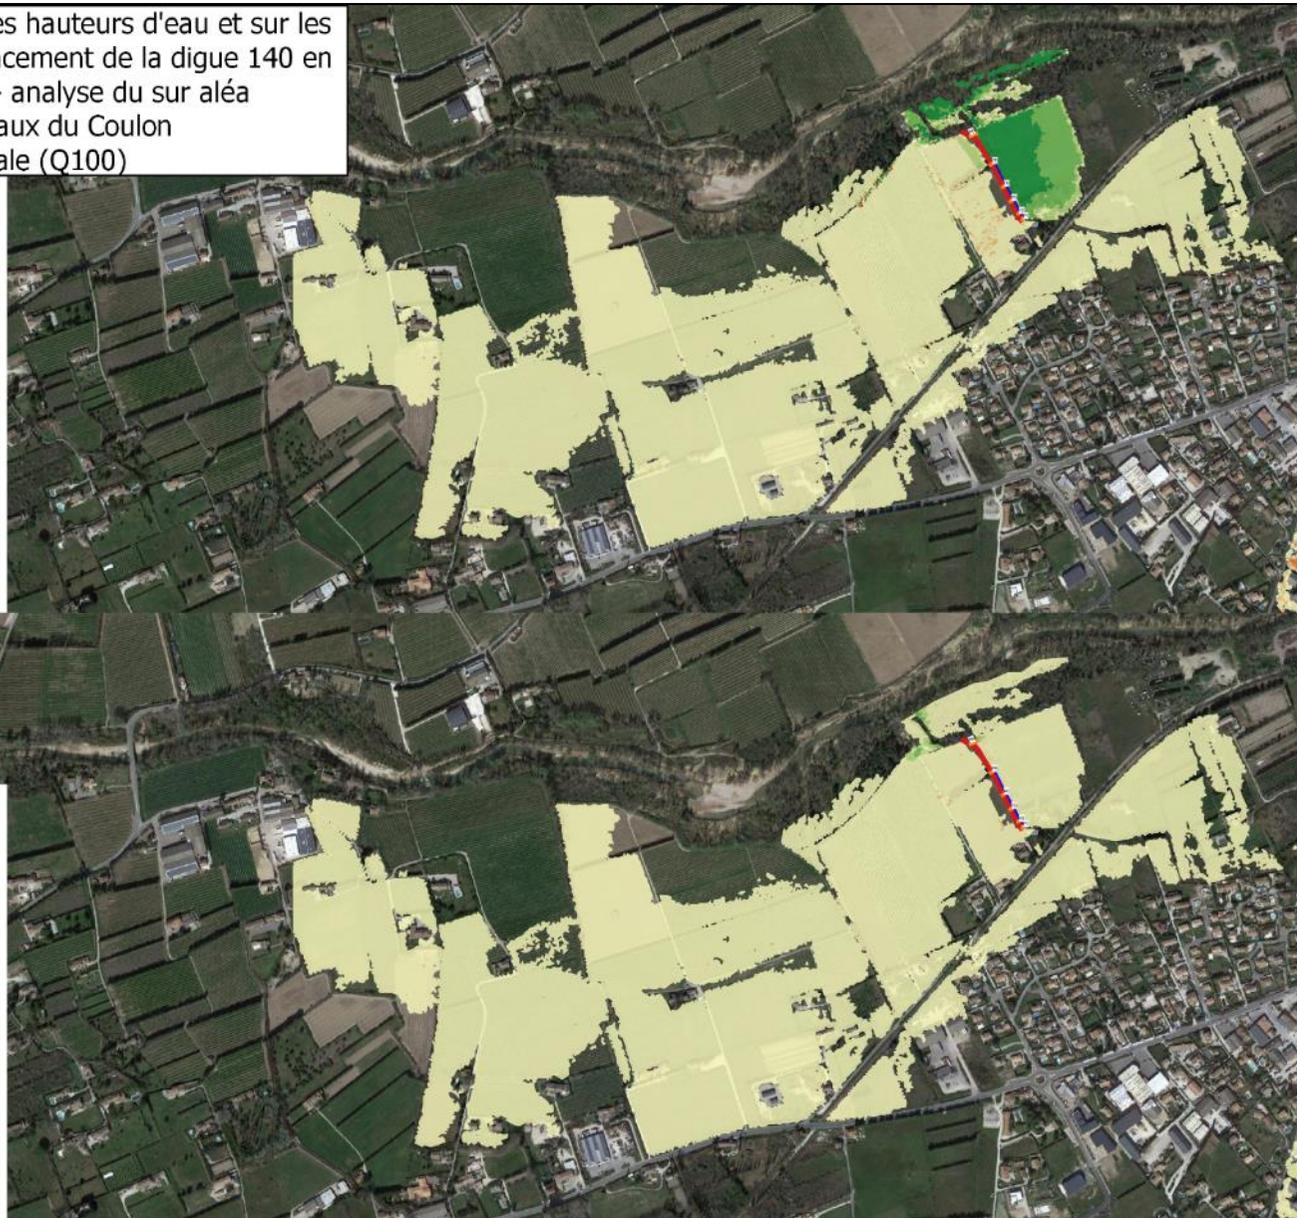
Cartographie de l'impact sur les hauteurs d'eau et sur les vitesses d'écoulement de l'effacement de la digue 140 en rive gauche du Boulon - analyse du sur aléa
Cas des hautes eaux du Coulon
Crue centennale (Q100)

différence de hauteur
Etat digue 140 effacée - Etat actuel

différence de Vitesse
Etat digue 140 effacée - Etat actuel
