Dragages d'entretien pluriannuel du fleuve Maravenne (bassin 3) et du bassin 4 du port Maravenne

Rapport d'investigations faune-flore sous-marines 2022

ÉTAT ENVIRONNEMENTAL INITIAL DU MILIEU MARIN

PORT MARAVENNE et MARAVENNE

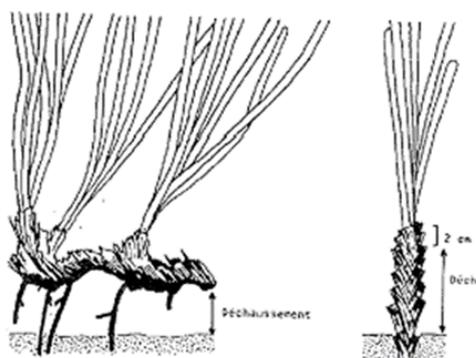
Figure 2 : Mesures de déchaussement

Le déchaussement des rhizomes correspond à la distance entre le sédiment et le haut du rhizome pour les rhizomes orthotropes plagiotropes.

Dix mesures ont été réalisées à chaque station en sélectionnant des rhizomes aléatoirement. Les valeurs de déchaussement ont été interprétées en utilisant l'échelle d'interprétation de Boudouresque et al. (1980).

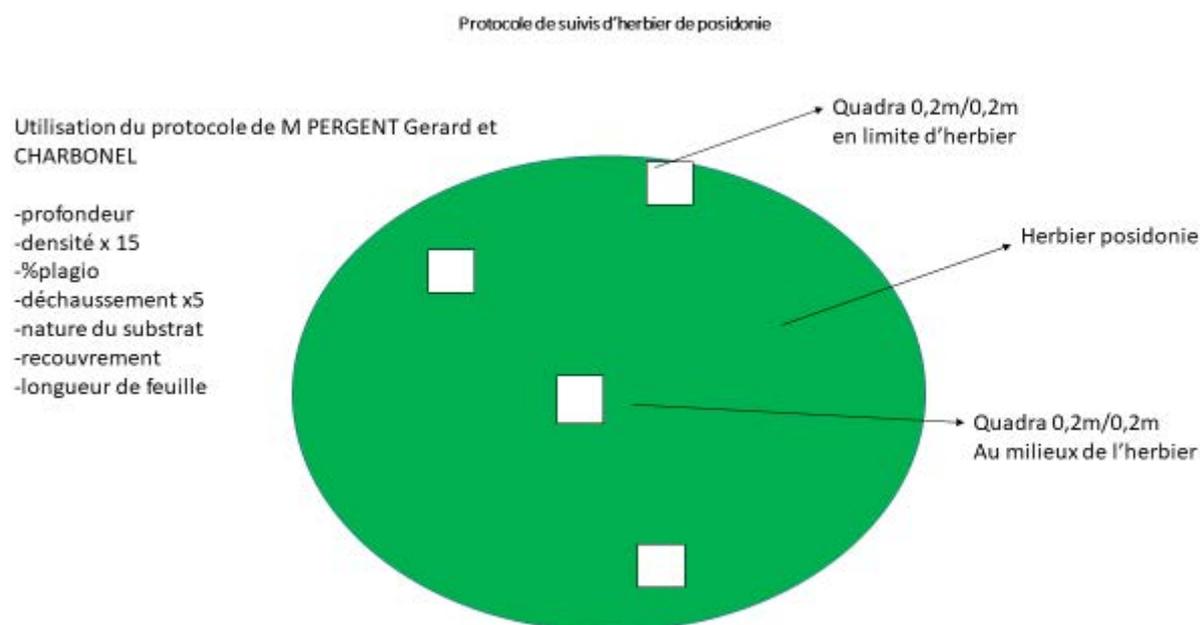
Figure 3 : Protocole de suivi de vitalité des herbiers de *Posidonia oceanica*

Les mesures de vitalité ont été réalisées en scaphandre autonome par des plongeurs spécialisés en biologie marine. Trois stations ont été échantillonnées. Elles sont référencées S4, S5 et S6 suivant les numérotations qui avaient été faites en 2019.

La densité des faisceaux : cette mesure consiste à compter dans un Quadrat (20cm x 20cm dans le cadre de cette étude) le nombre de faisceaux de posidonie. Cette mesure est ensuite exprimée en nombre de faisceaux par mètre carré (faisceaux/m²).

Quinze mesures (quadrats) sont réalisées par station soit un total de 45 mesures. Les valeurs de densité sont ensuite interprétées en utilisant une grille d'interprétation permettant d'évaluer l'état de santé de l'herbier en fonction de sa profondeur.

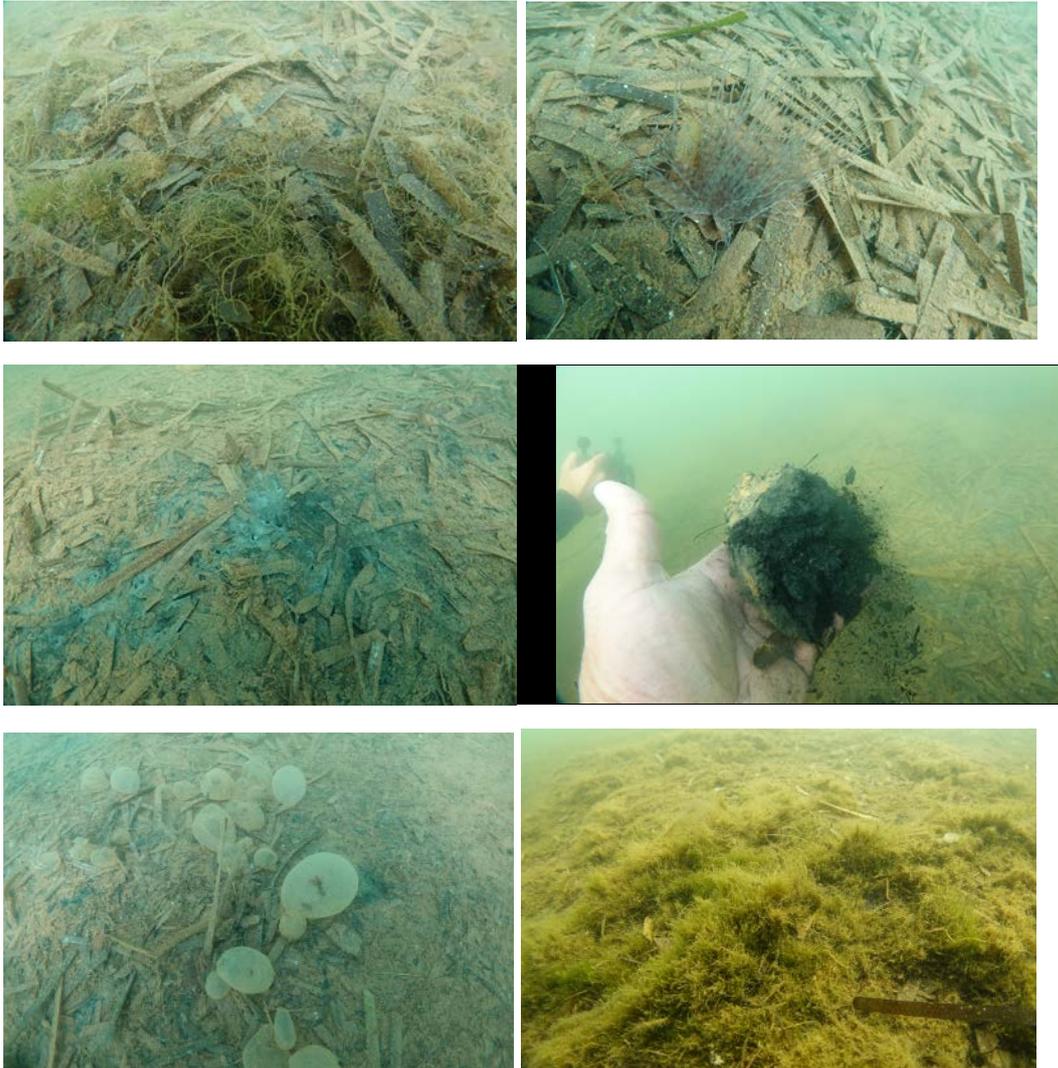
Photographies 2 : Substrat et espèce dans le port Maravenne

Dans un premier temps nous avons prospecté le port Maravenne dans lequel nous avons pu observer uniquement des *Cerianthus*, et une algue gazon de type « TURF ».

La visibilité été médiocre moins de 20 cm, le fond est vaseux sur l'ensemble du port avec des débris de feuille de *Posidonia oceanica* morte.

La profondeur moyenne sur l'ensemble du port est de 1.1 mètre.

Aucune espèce protégée n'a été observé sur la totalité du port Maravenne.

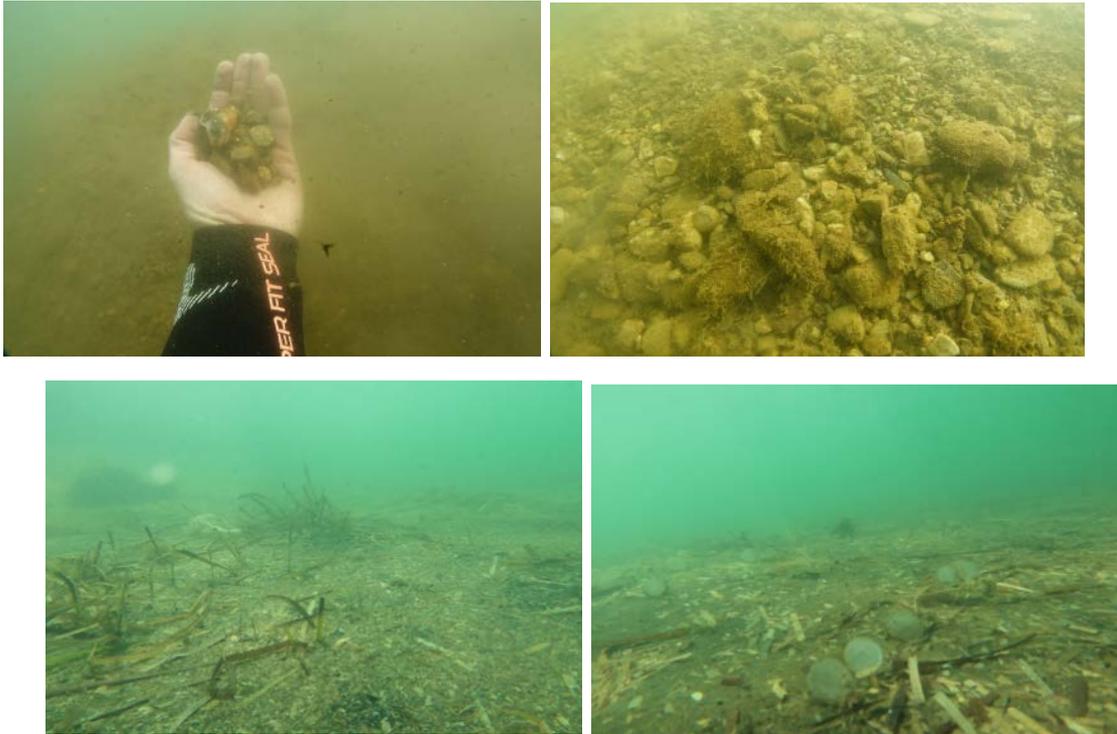
Photographies 3 : Substrat et espèces dans le Maravenne

Nous retrouvons des Cerianthus, des Holothuria, des Diplodus sargus, des Mullus surmuletus, une Bothus podas et des pontes de vers non identifiées. Nous notons que nous n'avons pas vu de Barbeau méridional dans cette partie du fleuve, ni d'autre espèce de téléostéen protégée.

Le substrat est composé de sable au départ du chenal et très rapidement le substrat devient vaseux avec des débris de feuille morte de Posidonia oceanica puis du petit gravier sur la fin du chenal.

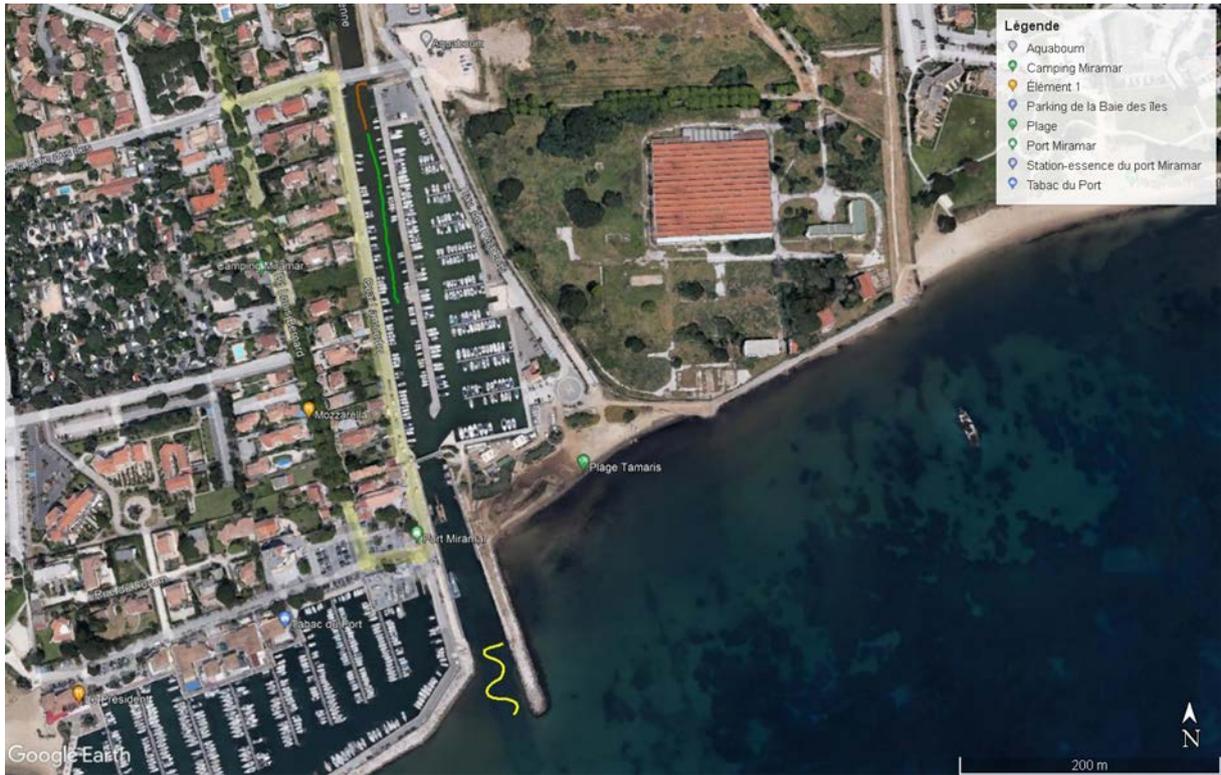
Figure 5 : Substrats dans le Maravenne

Nous notons dans le Maravenne des différences apparentes de granulométries qui jouent un rôle dans les différences de hauteurs d'eau dans le lit du fleuve.

Dans la figure suivante nous relevons en jaune une zone de sable (passe extérieure), en vert un amas de vase (en aval du pont routier) ce qui occasionne une faible profondeur, en marron (au droit du pont routier) des graviers. Les autres parties sont constituées de vases avec des débris de feuille de *Posidonia oceanica*.

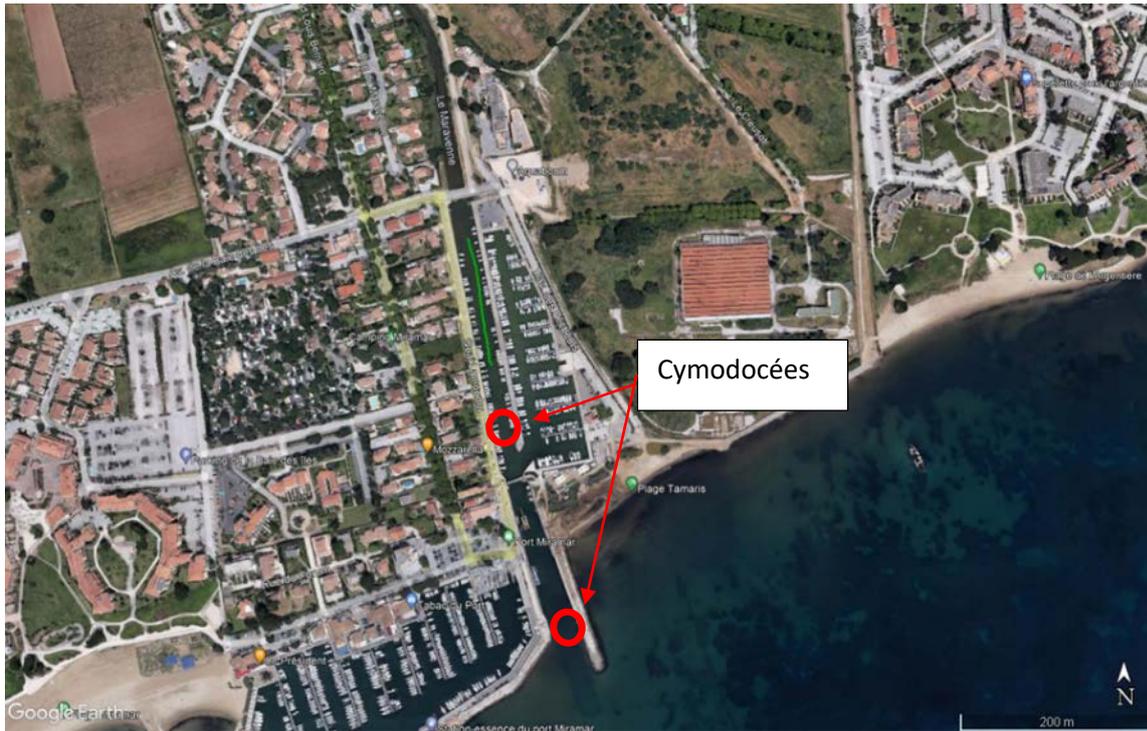
Figure 6 : Position des herbiers de cymodocées

Plusieurs taches d'herbier de Cymodocée ont été observé (voir carte).

Les individus clairsemés (taches) au nombre de cinq, quatre à proximité de l'entrée et un en aval dans le Maravenne (à environ 180m) sont envasés et recouverts de végétaux et autres apports en décomposition provenant du bassin versant.

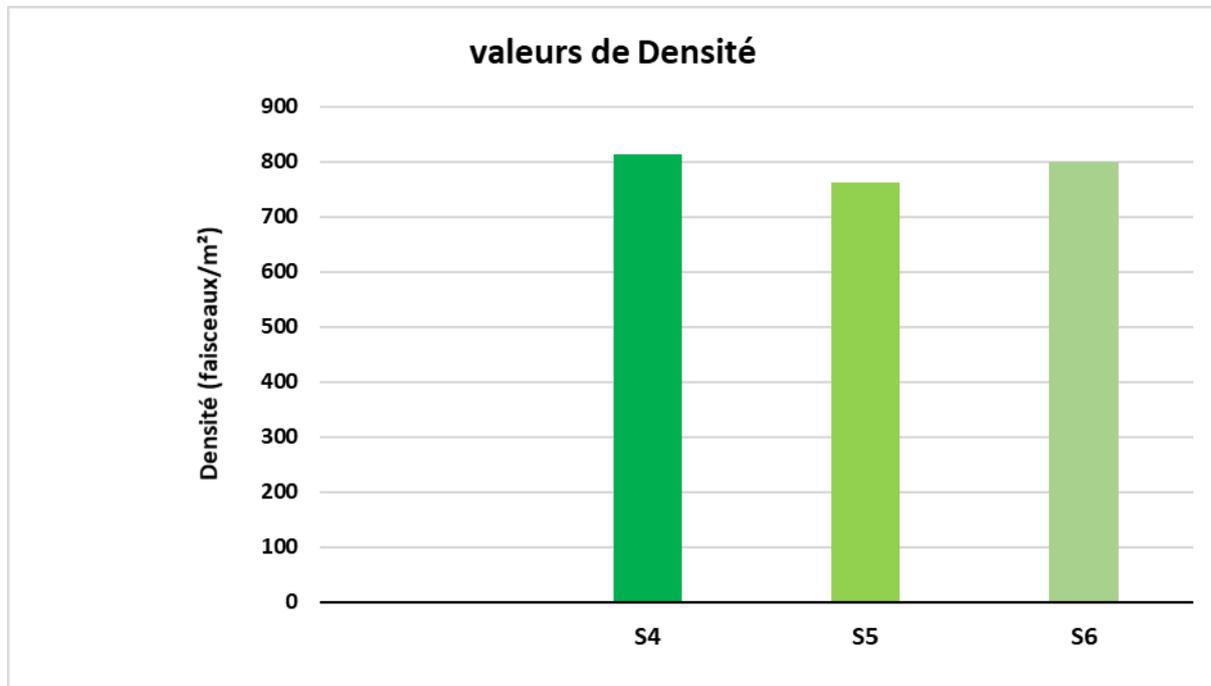
Figure 7 : Densités mesurées

Les valeurs des densités des trois stations du site du port MARAVENNE sont bonnes selon la grille d'interprétation.

On observe quelque rhizomes plagiotropes sur les trois stations mais les valeurs obtenues ne sont pas suffisantes pour établir un pourcentage de ces rhizomes.

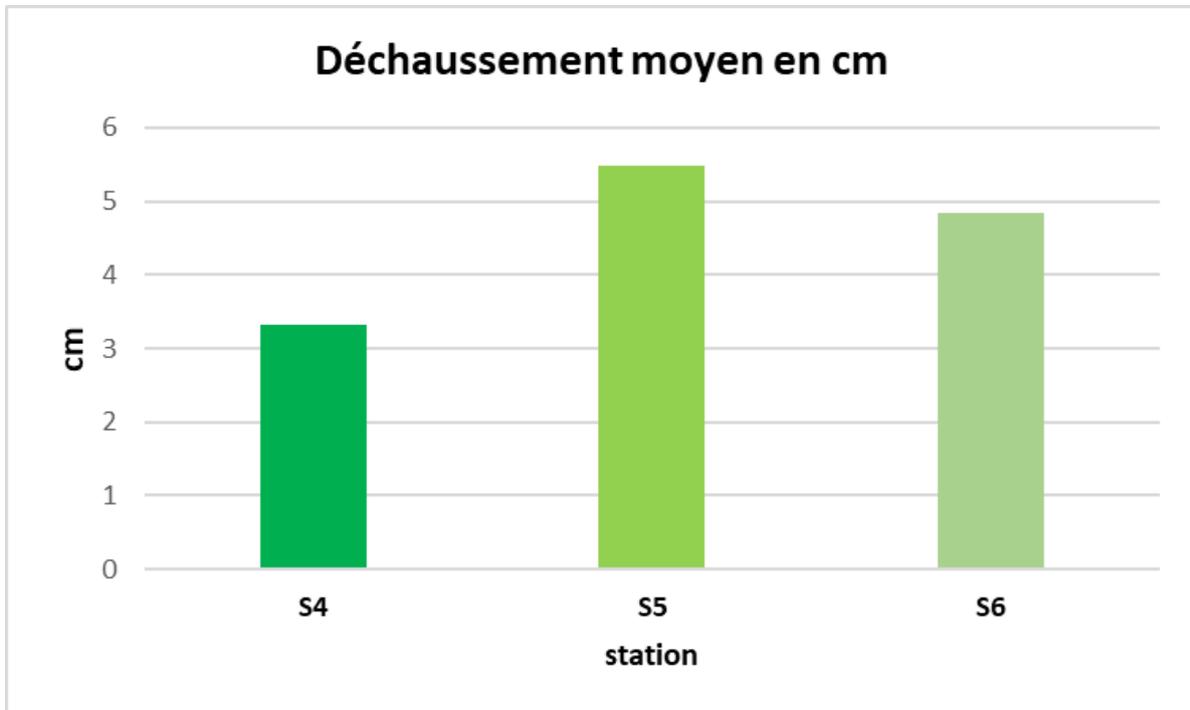
Figure 8 : Déchaussements mesurés

Le déchaussement moyen des rhizomes est faible pour les stations S4 et S6, et on note un déchaussement moyen pour la station S5 a un déchaussement moyen.

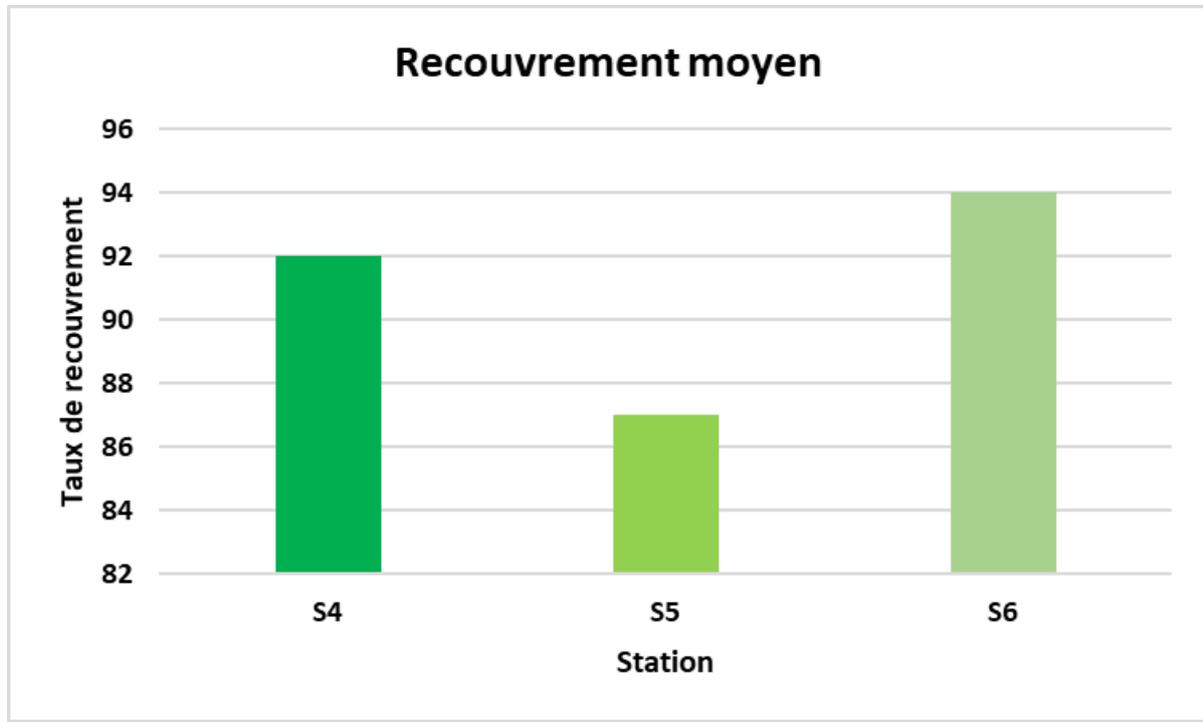
Figure 9 : Mesures du recouvrement

Le recouvrement à chacune des stations est très fort (supérieur à 80%). Ces valeurs de recouvrement s'expliquent par la saison à laquelle ont été réalisées les mesures (début juin) qui correspondent à une période à laquelle les feuilles de posidonies sont les plus longues.

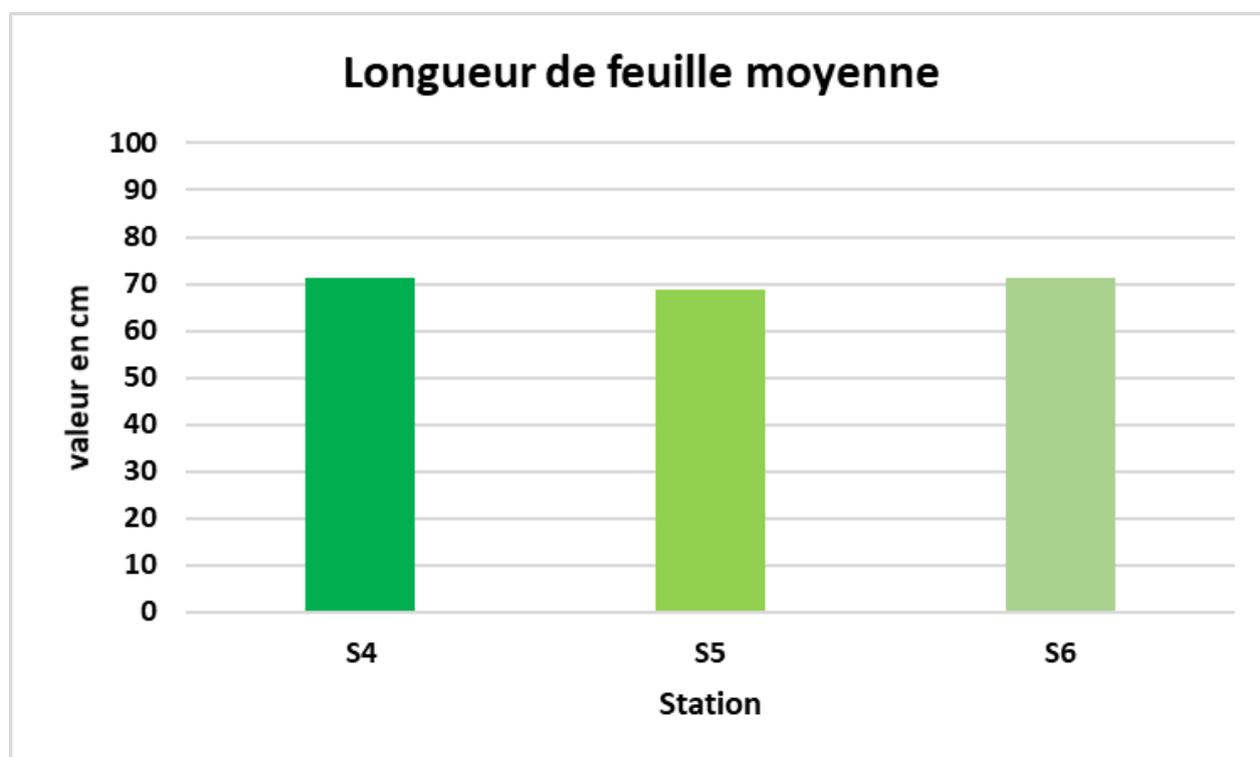
Figure 10 : Mesure des longueurs des frondes (feuilles)

Nous notons des longueurs de feuilles importantes qui correspondent aux valeurs attendues durant le début de la saison estivale.

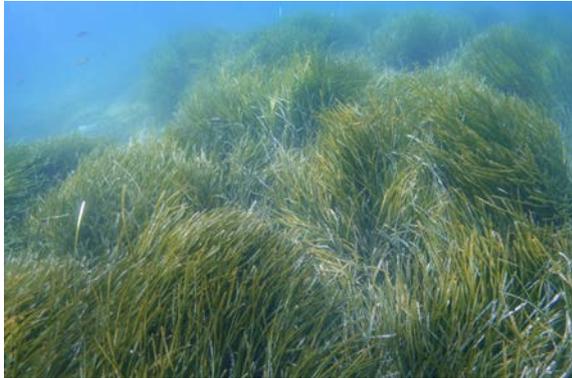
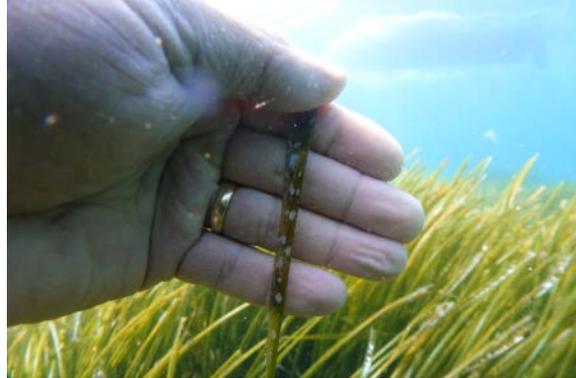
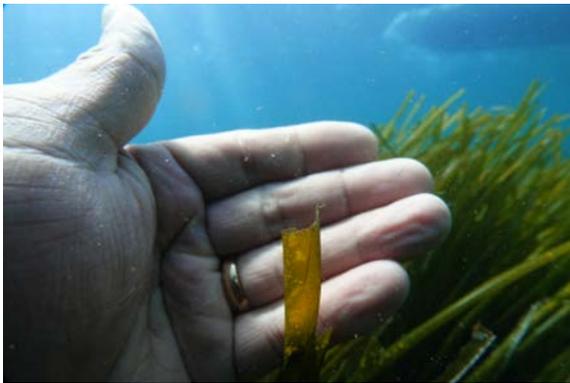
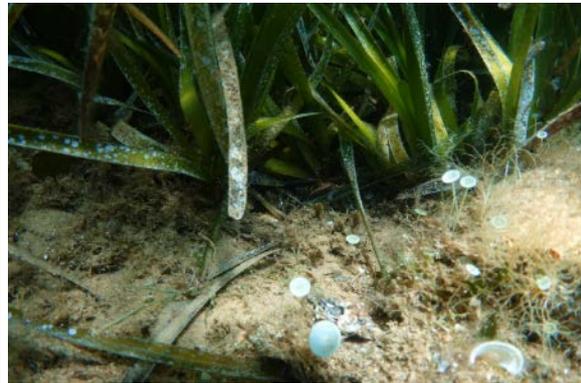
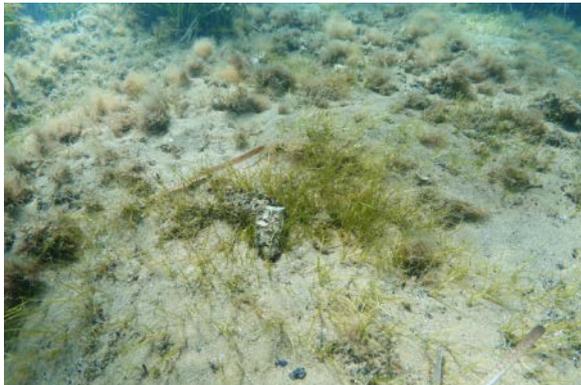
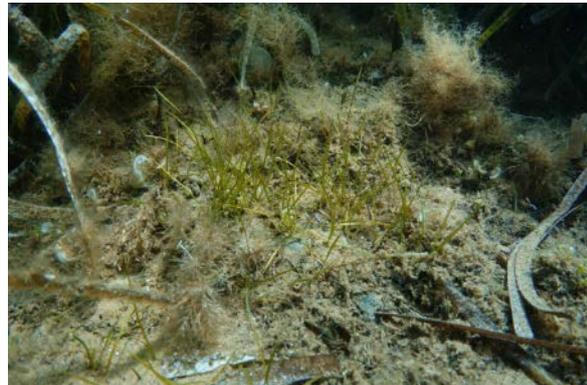
Photographies 10 : Station S4

Nous notons un herbier de *Cymodocée* en limite supérieur de l'herbier de *Posidonia oceanica*, et la présence de *Caulerpa racemosa* à la station S4.

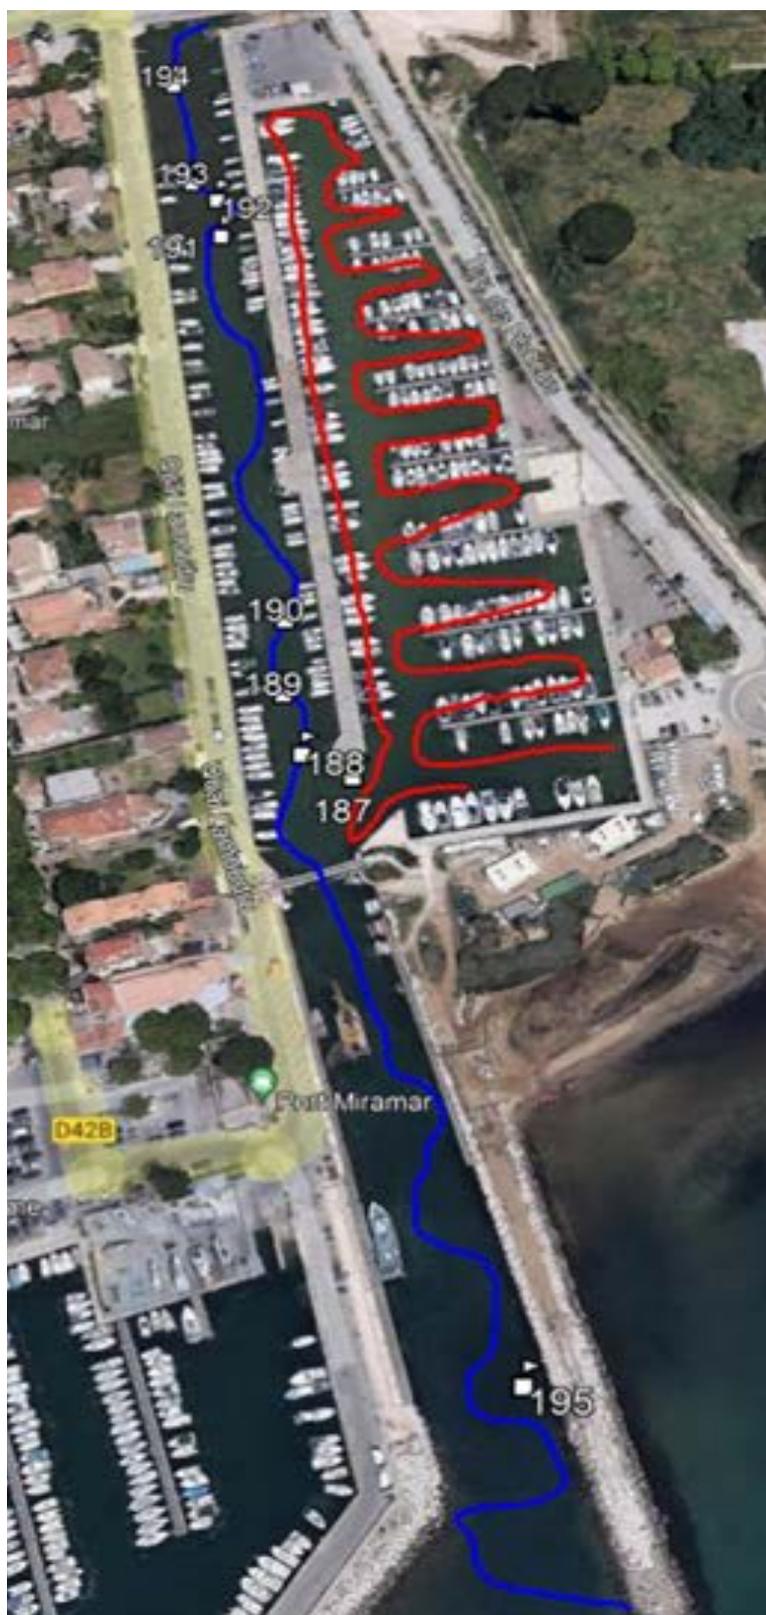
Figure 11 : localisations remarquables et tableau

n° points	nature	observation
187	<i>Cymodoce</i>	1m ²
188	<i>Cymodoce</i>	2m ²
189	<i>Cymodoce</i>	4m ²
190	<i>Cymodoce</i>	1m ²
191	gravier	0,8 m profondeur
192	vase	
193	gravier	1,3m profondeur
194	vase + gravier	5cm de vase
195	<i>Cymodoce</i>	0,5m ²
