**SCEA LE DOMAINE DE MERITON**

**RAPPORT DE FIN DE TRAVAUX**

| Version 1 | Dossier 6379 | 23 décembre 2022 |

## 5 CARACTERISTIQUES DES FORAGES REALISES

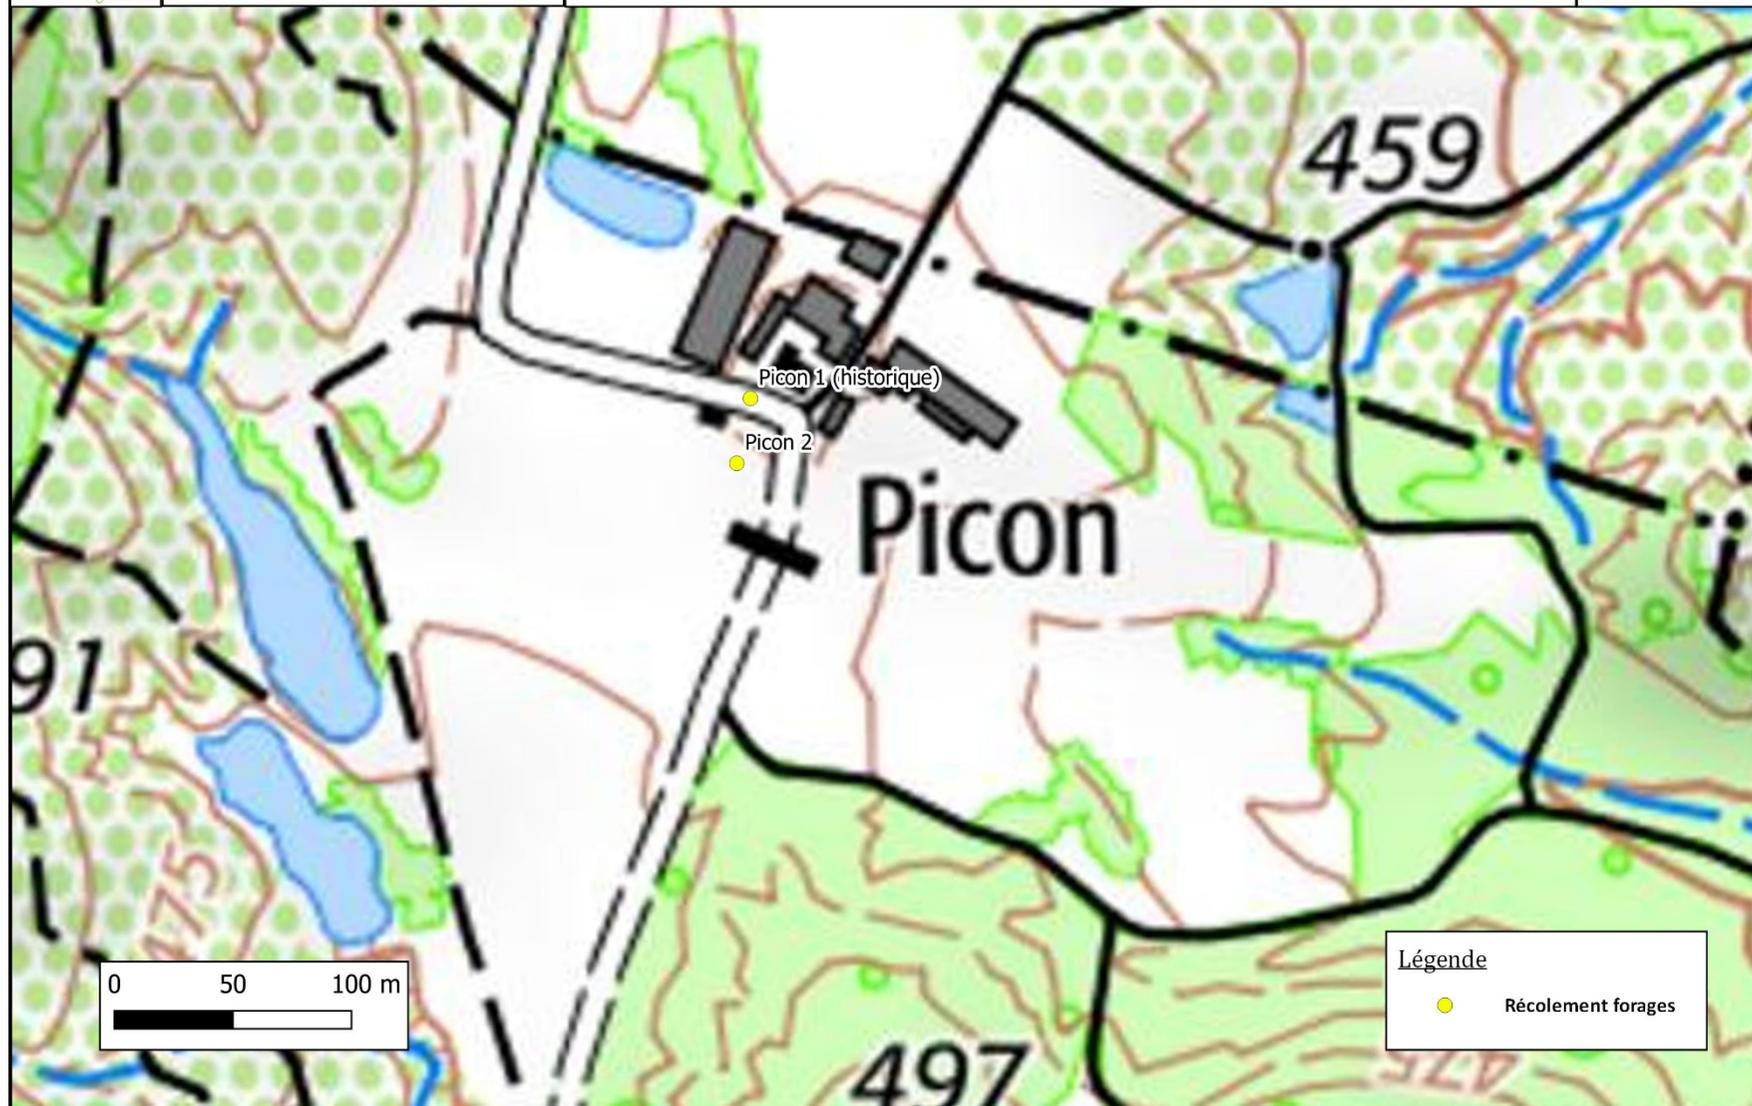
Plan de récolement des ouvrages  
atteignant la nappe profonde  
Zone Picon

Domaine Mériton à Montfuron - 6379

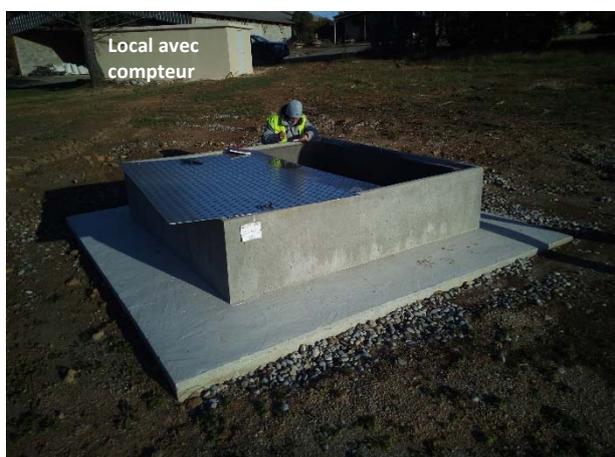
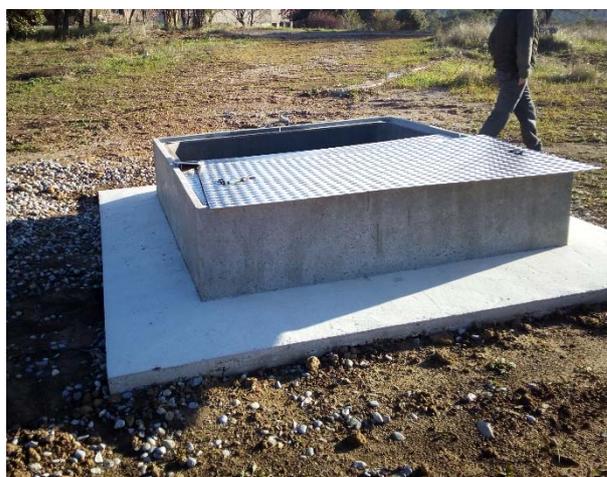
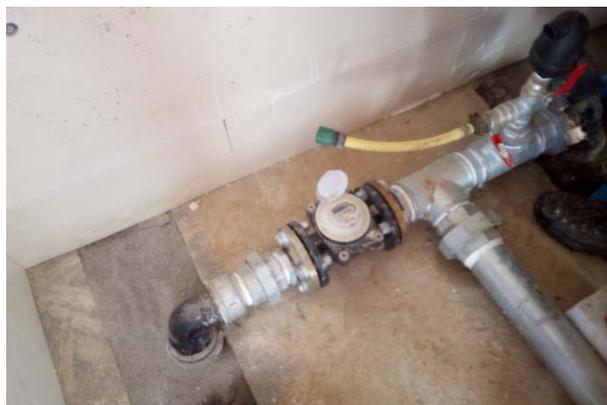
L'ouvrage Picon 2 a été cimenté pour ne capter que les eaux du calcaire profond et isoler les circulations d'eaux superficielles. Le forage est protégé par un ouvrage en béton accessible par 2 battants en fer cadénassés. Le forage en lui-même est bridé scellé en surface, prévenant ainsi l'intrusion d'eau de surface vers la nappe profonde.

Un compteur a été installé dans un local à proximité du forage.

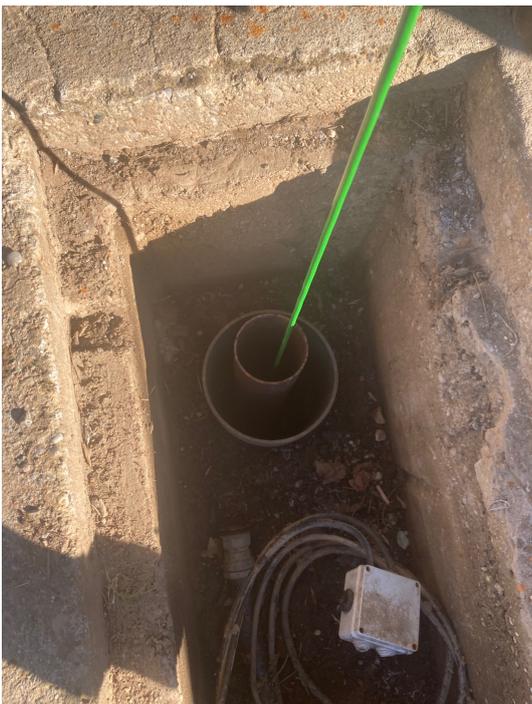
Cote mesure égale point haut tubage acier, soit environ 40cm au-dessous du niveau du sol.  
Tubage acier de diamètre 125/133 mm épaisseur 4 à 5mm.  
Pré-tubage PVC de diamètre 240mm.
