# Etude environnementale du milieu profond de la route du câble de télécommunication SMW6 atterrissant à Marseille

**RAPPORT V0**

**Mars 2023**

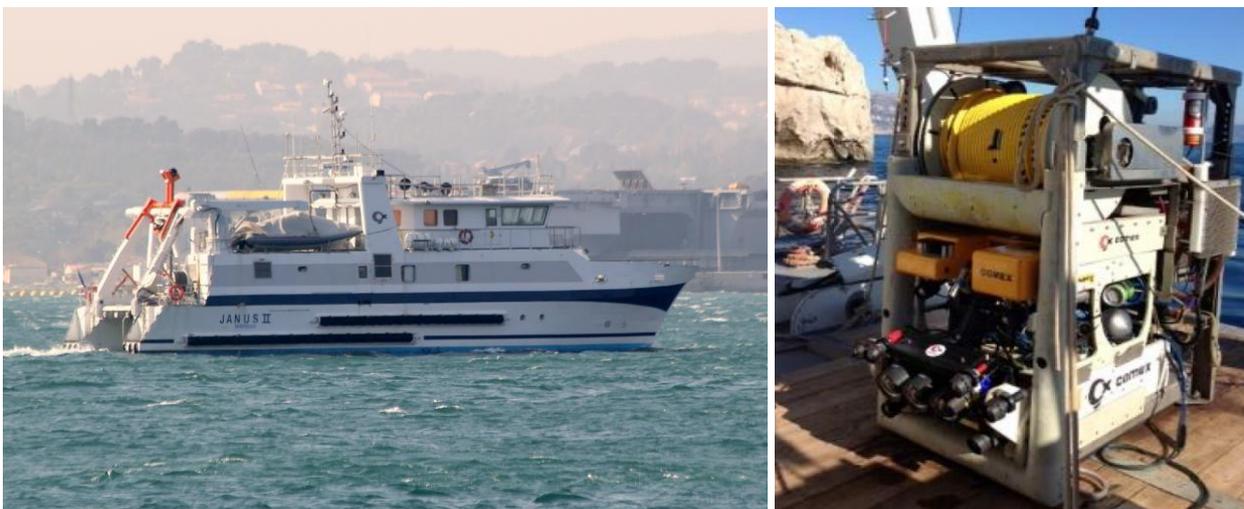
Figure 1 : Navire JANUS 2 (à gauche) et ROV Apache (à droite) utilisés durant la campagne (COMEX - SAAS)

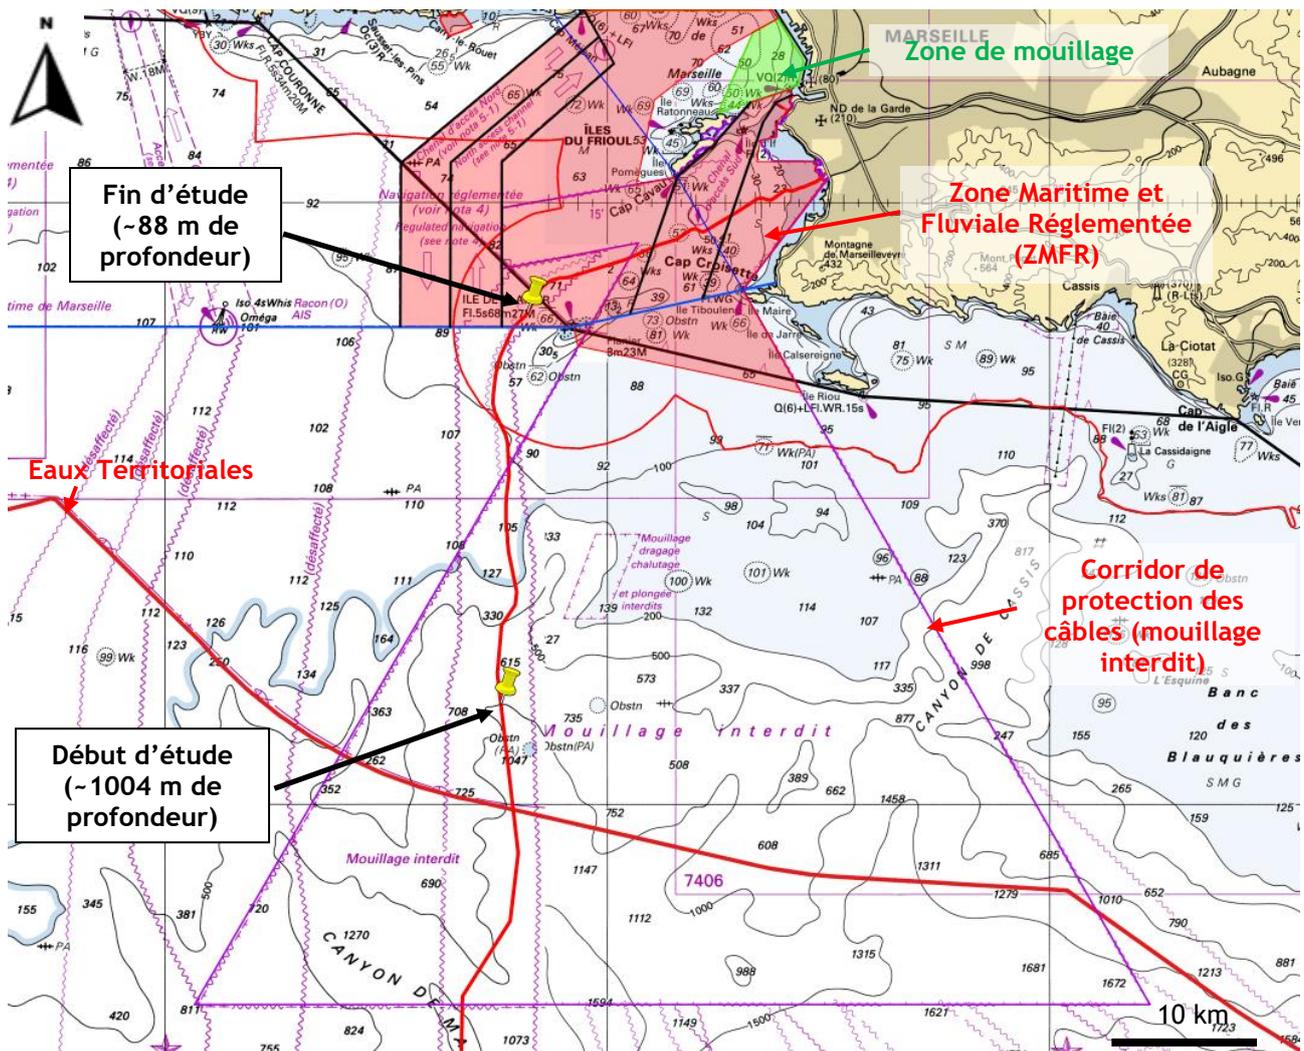
La **Figure 2** ci-dessous présente la route du câble et les limites de la campagne d'étude, c'est-à-dire entre approximativement 88 m et 1004 m de profondeur. Cette zone représente à la fois une aire d'ensouillage proposée pour le câble, en raison des activités de chalutage, et un secteur profond (canyon sous-marin) potentiellement riche en biocénoses marines, qui fait l'objet d'enjeux écologiques notamment au titre de la Directive Cadre Stratégie pour le Milieu Marin (DCSMM).

Figure 2 : Route du câble SMW6 et limites de la campagne ROV (Source : SHOM)

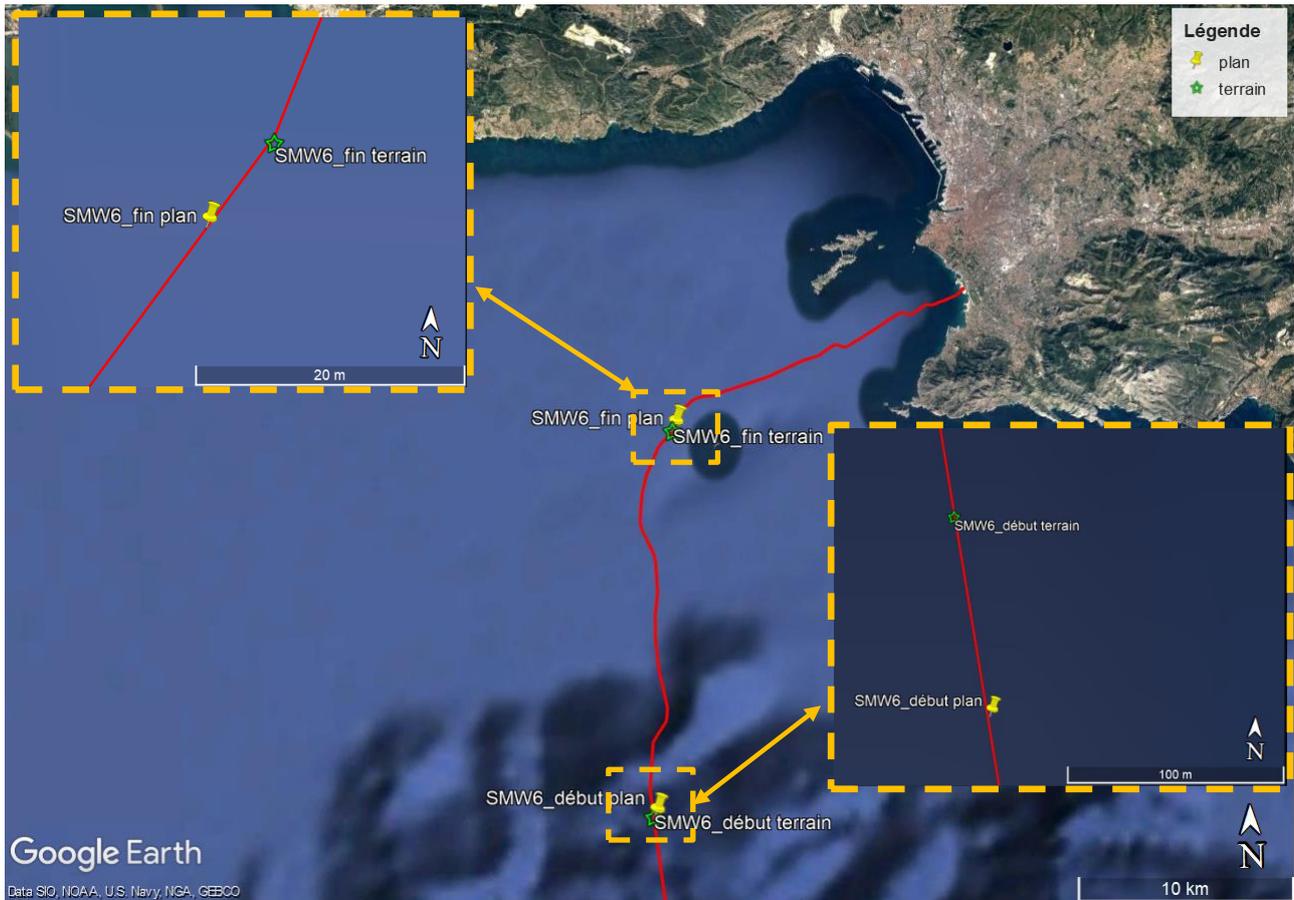
Figure 3 : Localisation des limites de la campagne d'étude (théorique et sur le terrain)

Le point de début d'étude a été légèrement modifié en raison de la bathymétrie réelle qui ne correspondait pas exactement à celle des données géophysiques fournies par Subcom et qui pouvait présenter un risque pour le ROV en raison des angles des pentes rencontrées. L'étude a néanmoins débuté à 1004 m de profondeur, contre 1000 m prévus à l'origine.

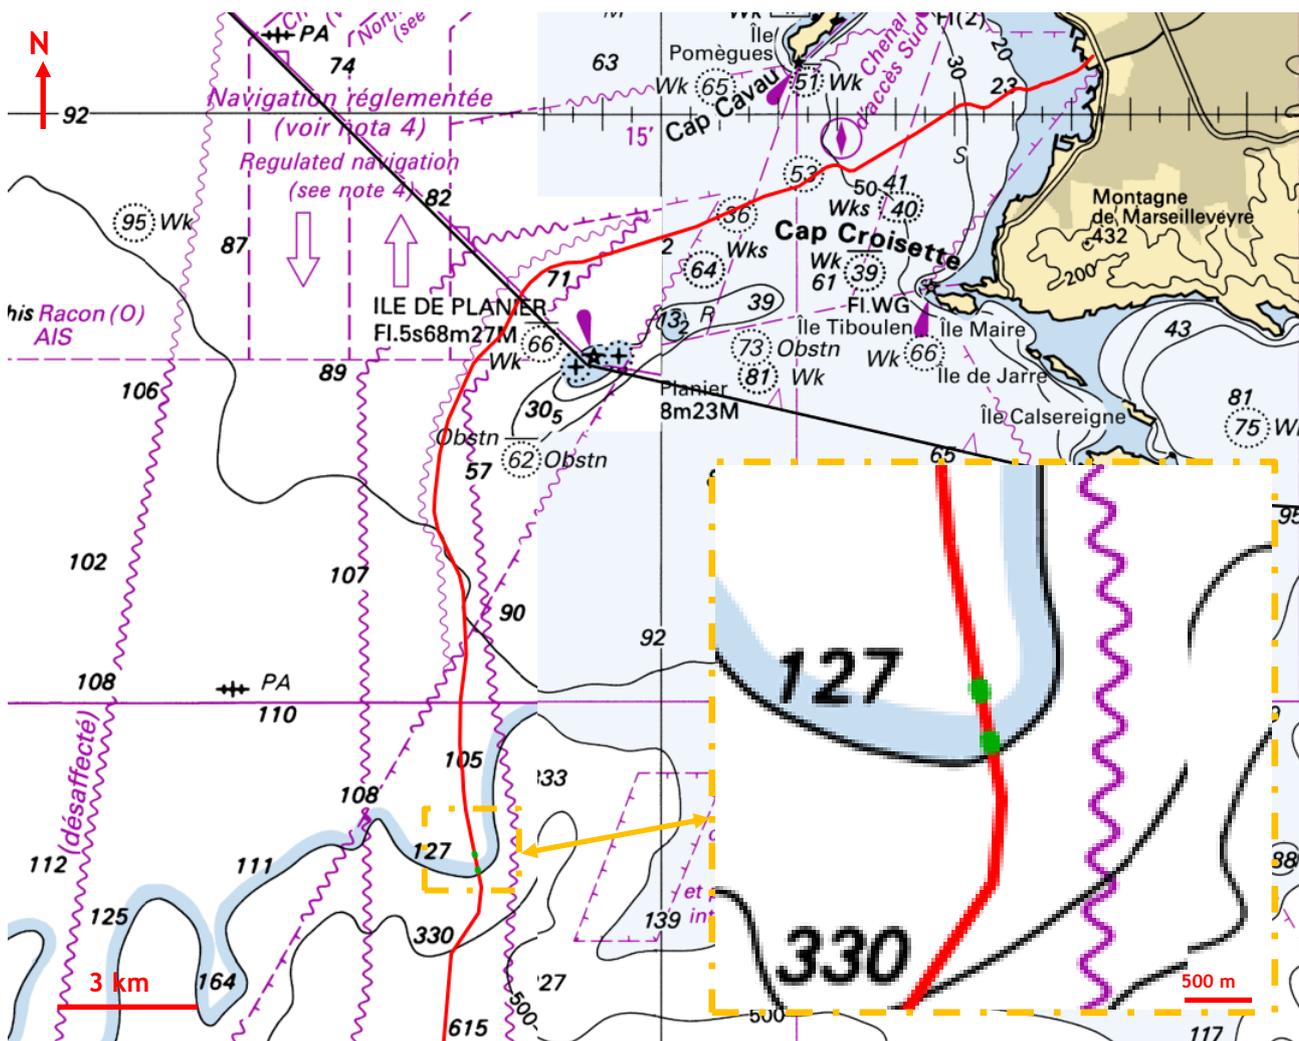
Champ ID	Date et heure	Distance (m)	Profondeur (m)	Latitude (DMS)	Longitude (DMS)	Commentaires
1	Début 09/03/2023 2:54	35	179,5	43°05'30,87"N	5°11'51,95"E	Estimation de 15-20 individus par mètre carré mais zone très clairsemée sur plusieurs mètres par endroits.
	Fin 09/03/2023 3:04		174,4	43°05'31,99"N	5°11'52,09"E	
2	Début 09/03/2023 3:48	42	136,4	43°05'42,55"N	5°11'48,97"E	Estimation de 15-20 individus par mètre carré mais zone très clairsemée sur plusieurs mètres par endroits et la route longe seulement la section sur près de la moitié de la distance (20 m).
	Fin 09/03/2023 3:54		137	43°05'43,85"N	5°11'48,51"E

Figure 4 : Localisation géographique des champs de *Leptometra phalangium* sur le tracé (fond de carte SHOM)

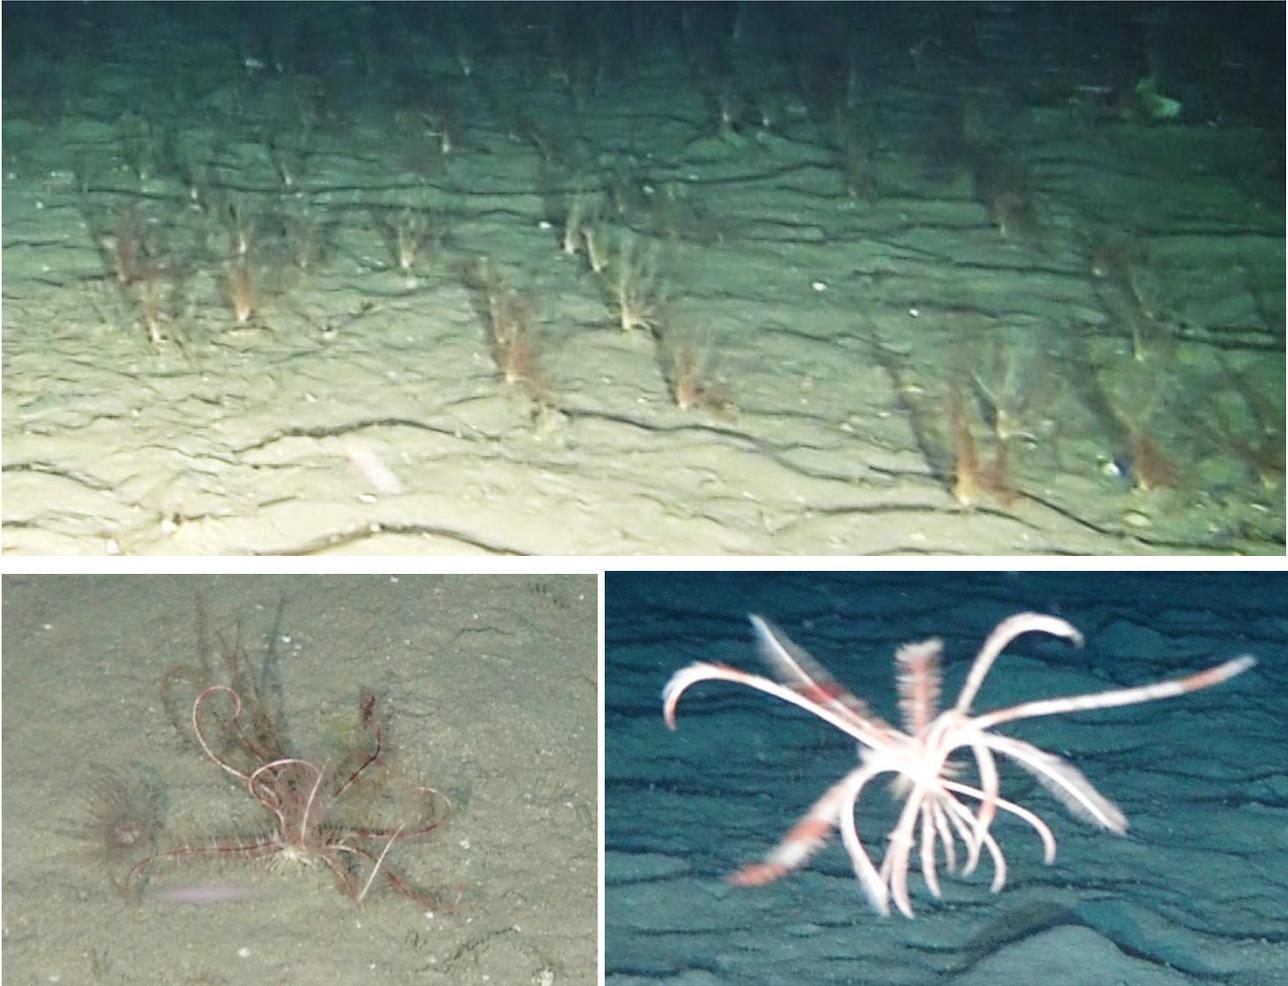
Seules quelques zones couvertes par *Leptometra phalangium*, ou comatules de l'ordre des crinoïdes, et qui peuvent être considérées comme des « faciès », ont été aperçues sur quelques dizaines de mètres parfois le long du parcours du câble.

Figure 5 : Photos de champs à *Leptometra phalangium* réalisées durant la campagne SMW6

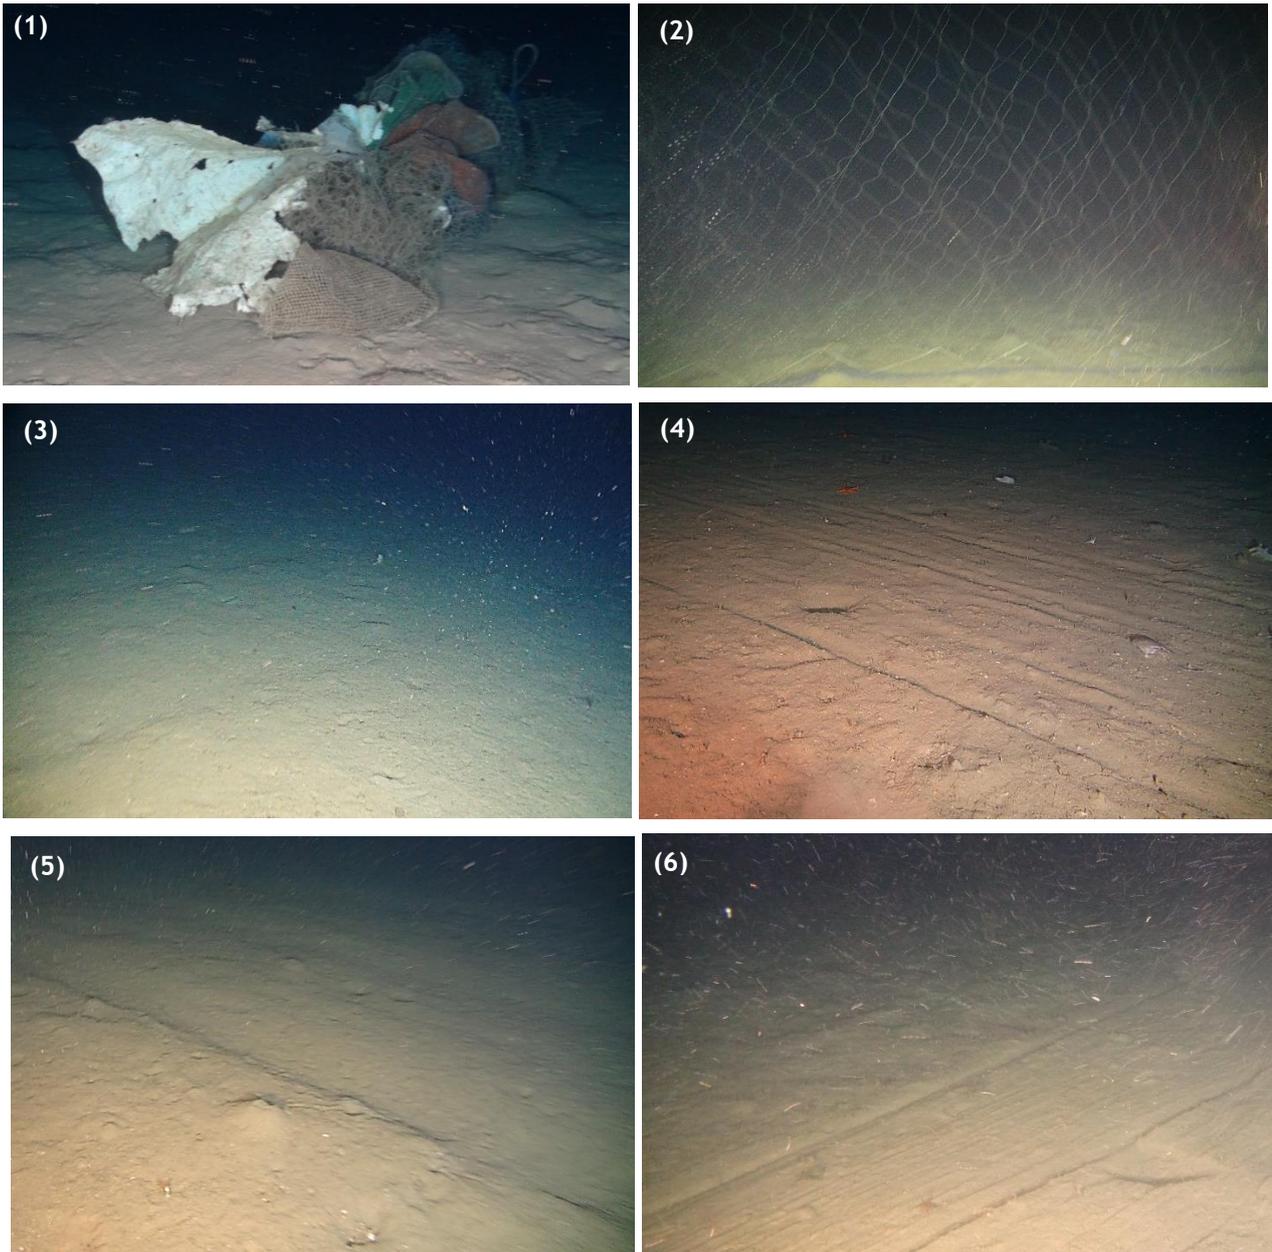
Des traces de chalutage ont été observées lors de la campagne d'étude des fonds marins sur le plateau continental interne, à proximité de la rupture de pente, mais aucune trace n'a été mise en évidence sur les pentes du canyon. La trace de chalut la plus profonde le long du tracé du câble a été localisée à 109 m de profondeur (43° 7.3009' N, 5° 11.5673' E) alors que la moins profonde a été vue à 88 m de profondeur (43° 12.0716' N, 5° 12.0423' E) avec de nombreuses occurrences sur le plateau continental, plus ou moins récentes d'après la profondeur de la marque sur le fond.

Les sillons ont pu être mis en exergue et photographiés, certains très récents car profonds et ayant généré de la mise en suspension de sédiment, d'autres plus anciens marqués par des formes ridulées.

**Figure 6 : Photos attestant d'activités de pêche dans la zone d'étude : (1) filet de pêche abandonné sur le fond (865 m de profondeur), (2) filet de pêche actif sur le fond (89 m de profondeur), (3) vieilles traces de chalut (109 m de profondeur), (4) traces de chalut resserrées (105 m de profondeur), (5) sillon profond lié au chalutage (102 m de profondeur), et (6) traces de chalut resserrées (88 m de profondeur)**

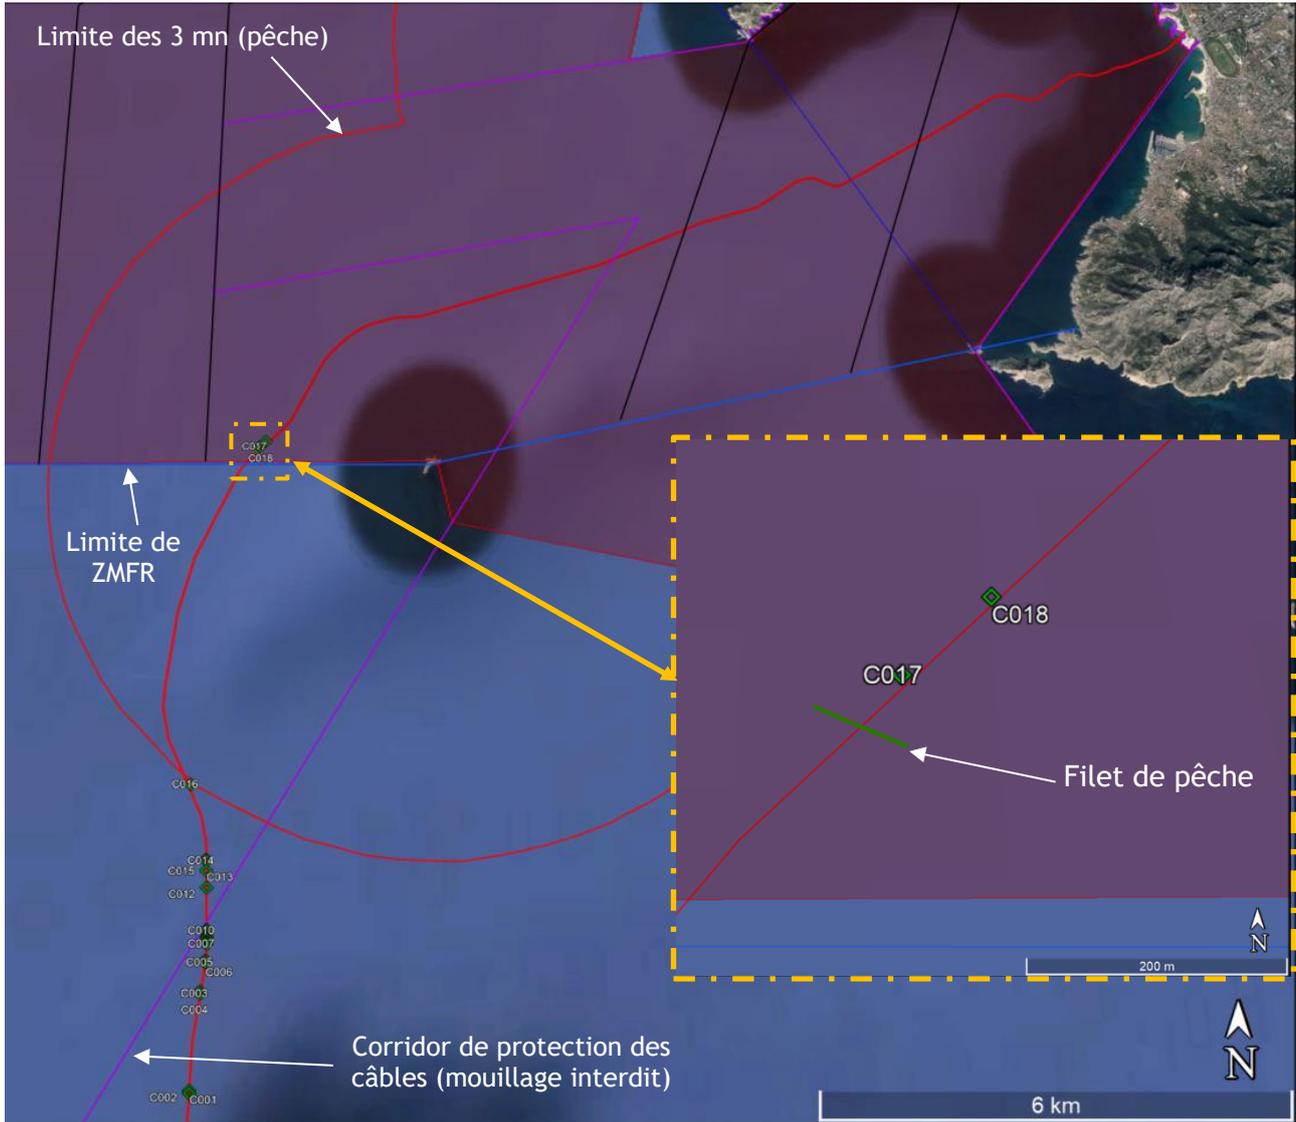
Figure 7 : Carte localisant les traces de chalut ou activités d'art traînant sur le fond marin (C001 à C018) ainsi que la position d'un filet de pêche actif (zoom en bas à droite)

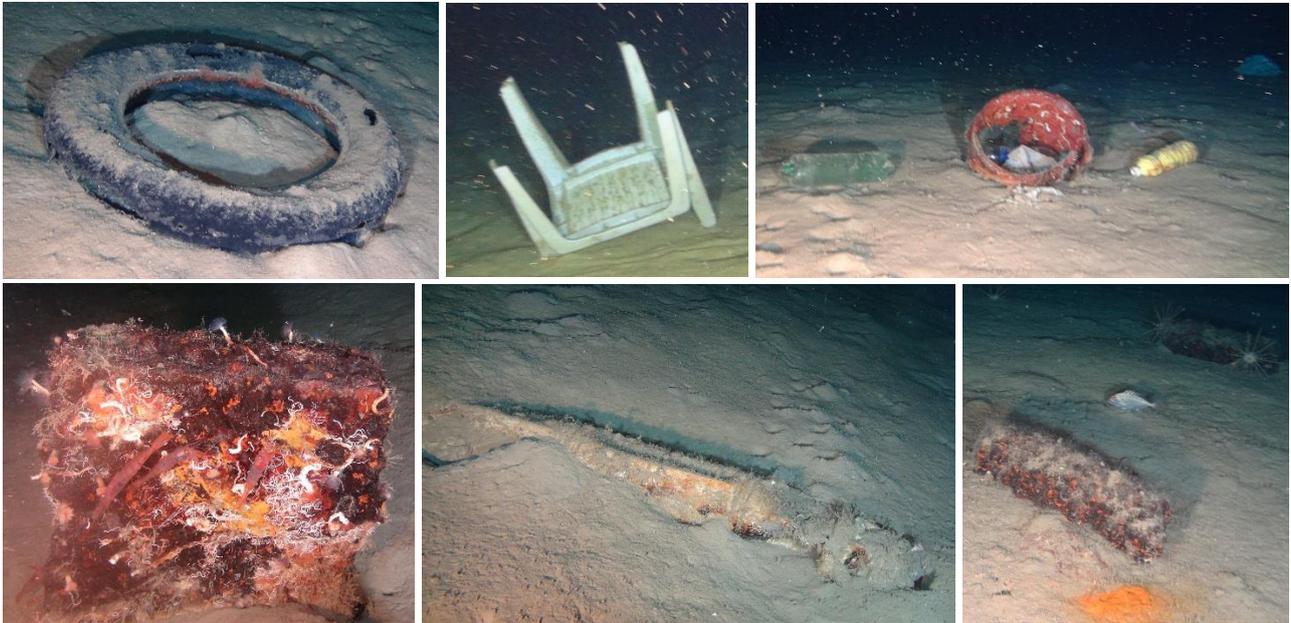
Par ailleurs, de nombreux débris organiques (bois, tests coquilliers, etc.) et déchets d'origine anthropique ont été observés sur le fond marin tout le long de la route du câble, entre 88 m et 990 m de profondeur.

Figure 8 : Photos de déchets d'origine anthropique : plastiques (en haut) et métalliques (en bas) relevés lors de la campagne SMW6

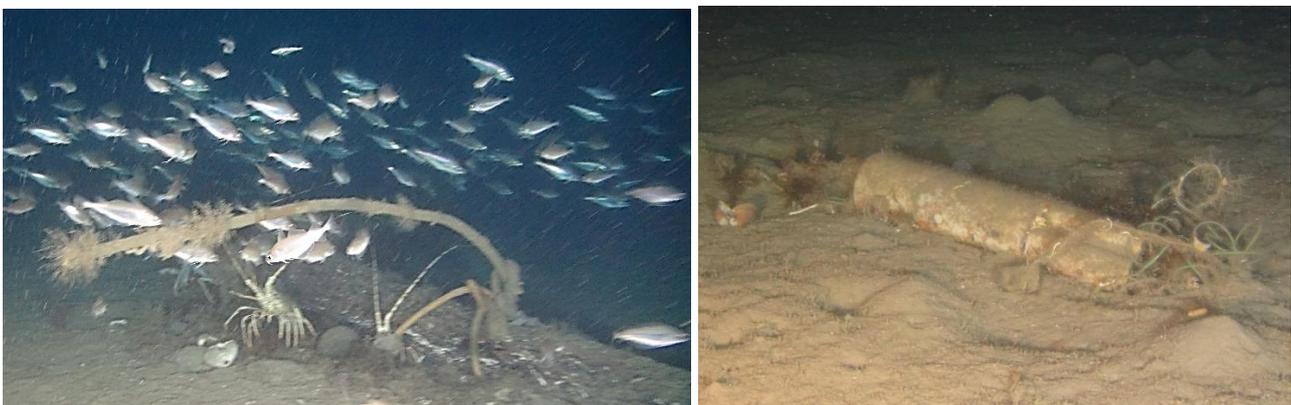
Une obstruction en bois de près de 7 m de long, depuis laquelle part un bout, a été mise en évidence par 103 m de fond au point de coordonnées  $43^{\circ} 8'59.83''N$ ,  $5^{\circ} 11'37.24''E$ . Cette obstruction particulièrement imposante est représentée sur une carte (Figure 10) montrant qu'elle se trouve à 5 m à l'est de la route.

Figure 9 : Photos d'une obstruction en bois de 7 m de long à laquelle est attachée un bout (à gauche) et d'une sonobuoy (à droite)

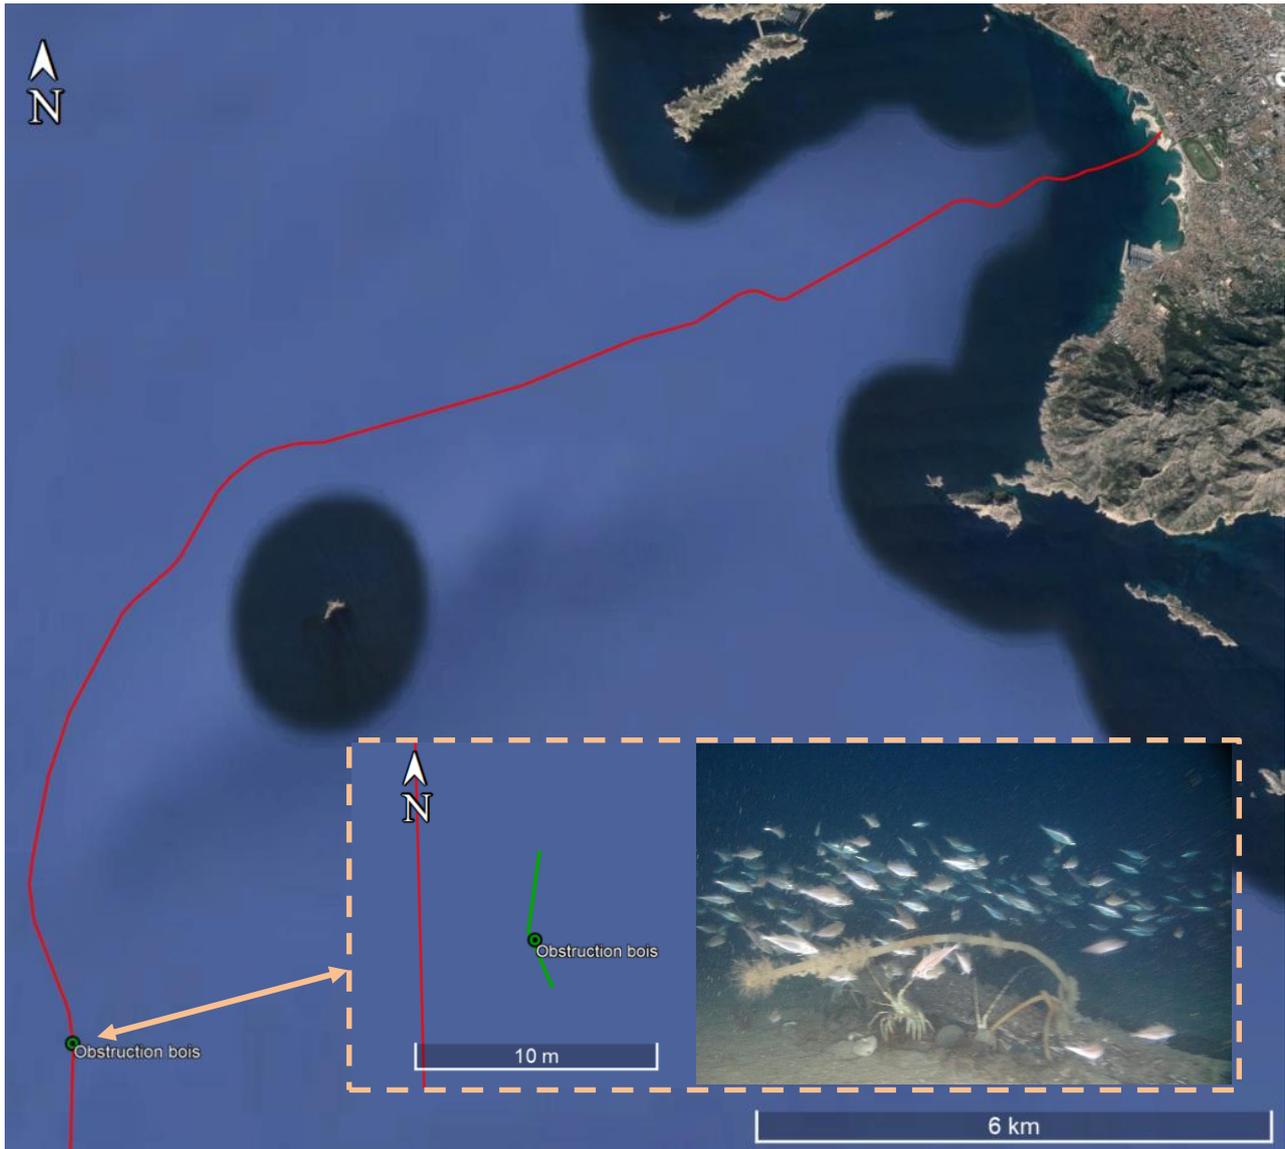
Figure 10 : Localisation de l'obstruction en bois de 7 m de long (fond de carte Google Earth)

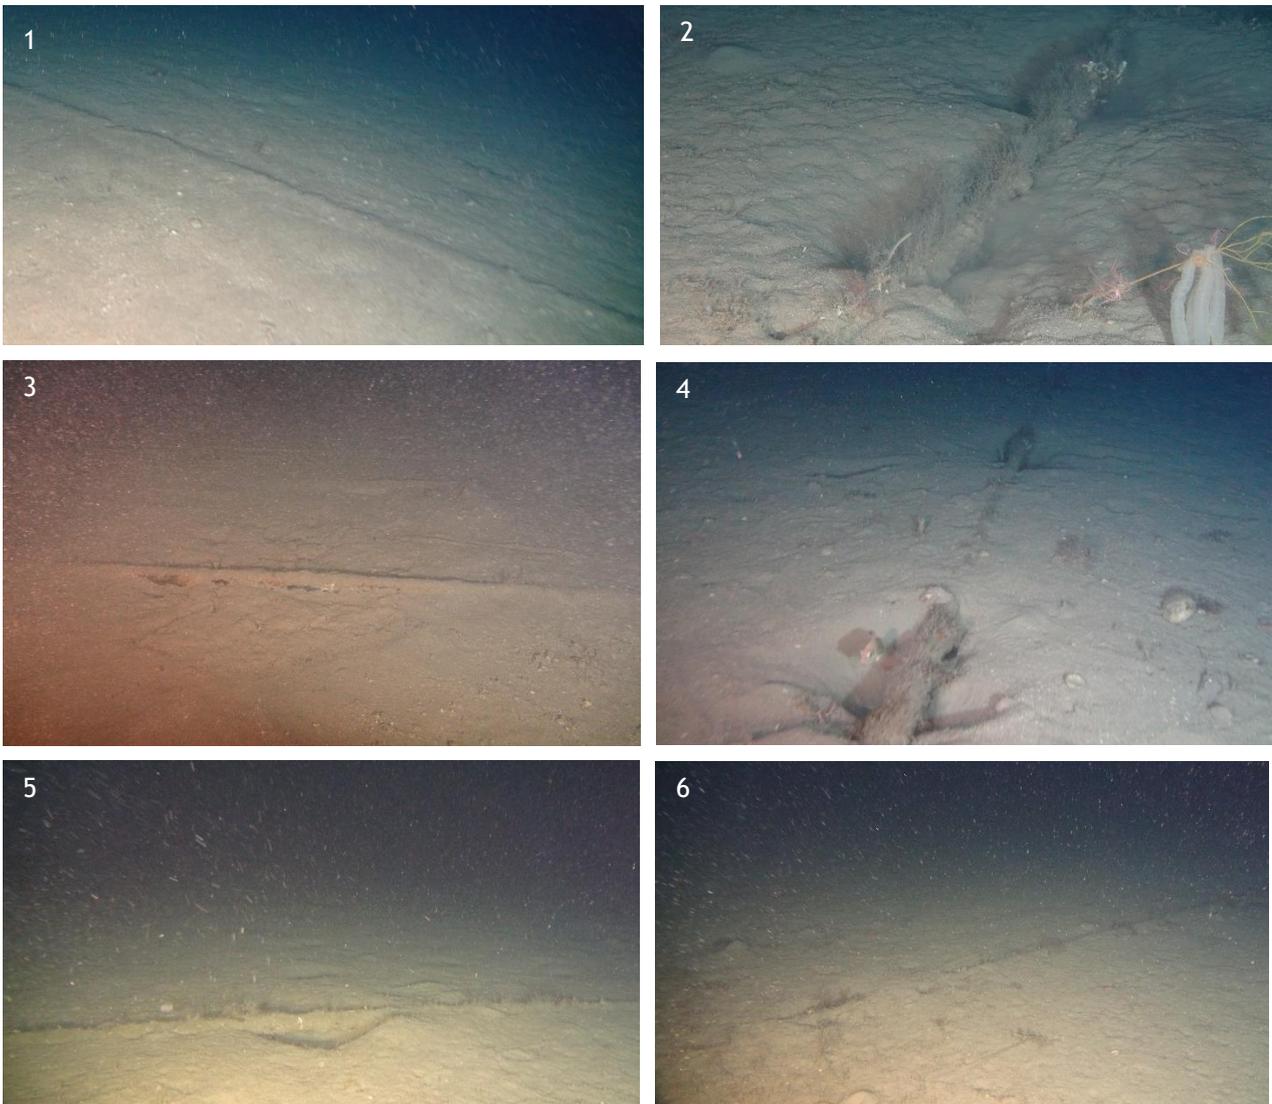
en suspension au-dessus du fond mais leurs positions ne correspondent à aucune structure répertoriée sur les cartes SHOM.

Figure 11 : Photos de câbles détectés lors de la campagne SMW6 : 1/ Câble 001 non-identifié, 2/ Câble 002 non-identifié, 3/ Câble 003 non-identifié, 4/ Câble 004 identifié comme étant le câble téléphonique Marseille-Oran n° 3 (HS), 5/ Câble 005 possible câble téléphonique Ariane, 6/ Câble 007 possible câble téléphonique Ariane

Observations	Cap	Profondeur (m)	Latitude (DMS)	Longitude (DMS)	Identification
Câble 001	310	105	43° 8'22.70"N	5°11'39.53"E	-
Câble 002	10	103	43° 9'3.04"N	5°11'36.14"E	-
Câble 003	90	101	43° 9'27.79"N	5°11'23.66"E	-
Câble 004	60	98	43°10'17.69"N	5°11'8.66"E	Câble téléphonique Marseille-Oran n°3 (HS)
Câble 005	350	88	43°11'4.23"N	5°11'19.64"E	Possible câble téléphonique Ariane (HS) Même orientation mais décalage de 350 m
Câble 006	80	88	43°11'6.60"N	5°11'19.96"E	-
Câble 007	50	89	43°11'52.48"N	5°11'47.33"E	Possible câble téléphonique Ariane (HS) Même orientation mais décalage de 100 m

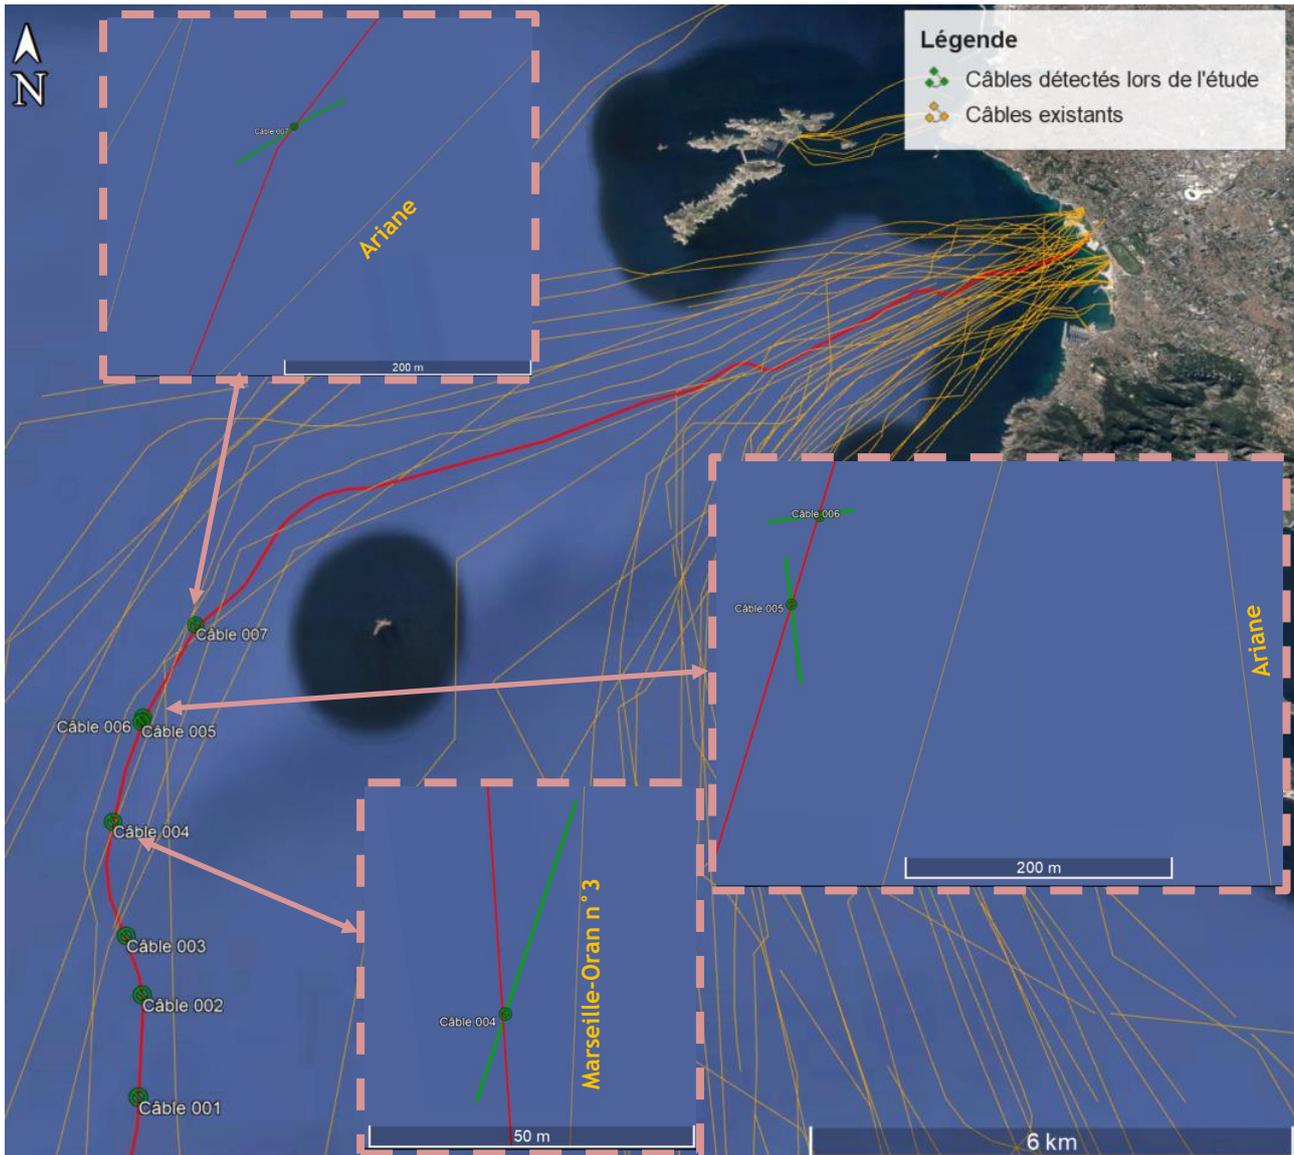
Figure 12 : Carte de localisation des câbles observés durant la campagne d'étude SMW6 avec des zooms sur les câbles existants potentiellement détectés

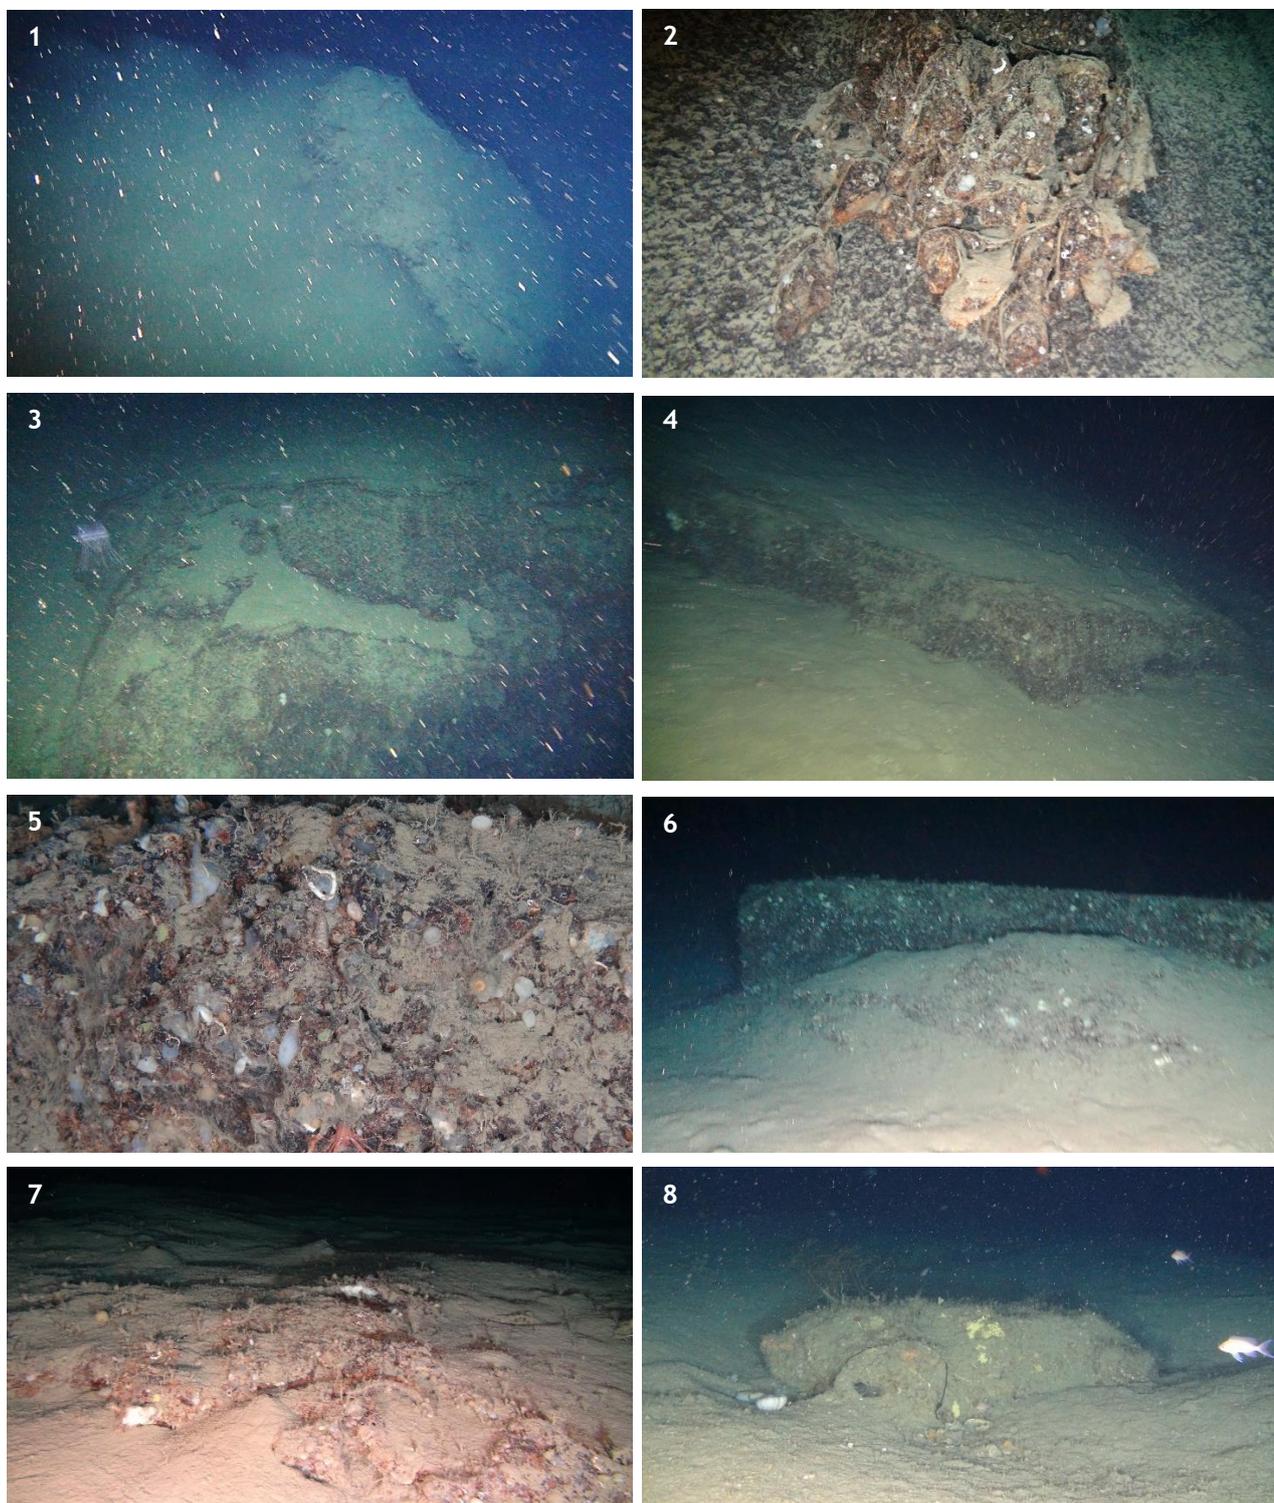
Les images ci-dessous illustrent les zones rocheuses détectées lors de la campagne d'étude ROV et sont identifiées pour la plupart dans le tableau suivant la Figure 13.

Figure 13 : Photos de quelques obstructions rocheuses observées durant la campagne d'étude SMW6 : 1/ Roche 1, 2/ Roche 2 avec *Neopycnodonte zibrowii*, 3/ Roche 3 (falaise rocheuse), 4/ Roche 4 (dalle rocheuse), 5/ Roche 5 (roche isolée), 6/ Roche 7 (dalle isolée), 7/ Roche 8 (roche affleurante isolée) et 8/ Roche 12 (rocher)

Roche 15	Roche	106	43° 6'54.60"N	5°11'34.94"E	Rocher < 1 m <sup>2</sup> à 9 m E de la route

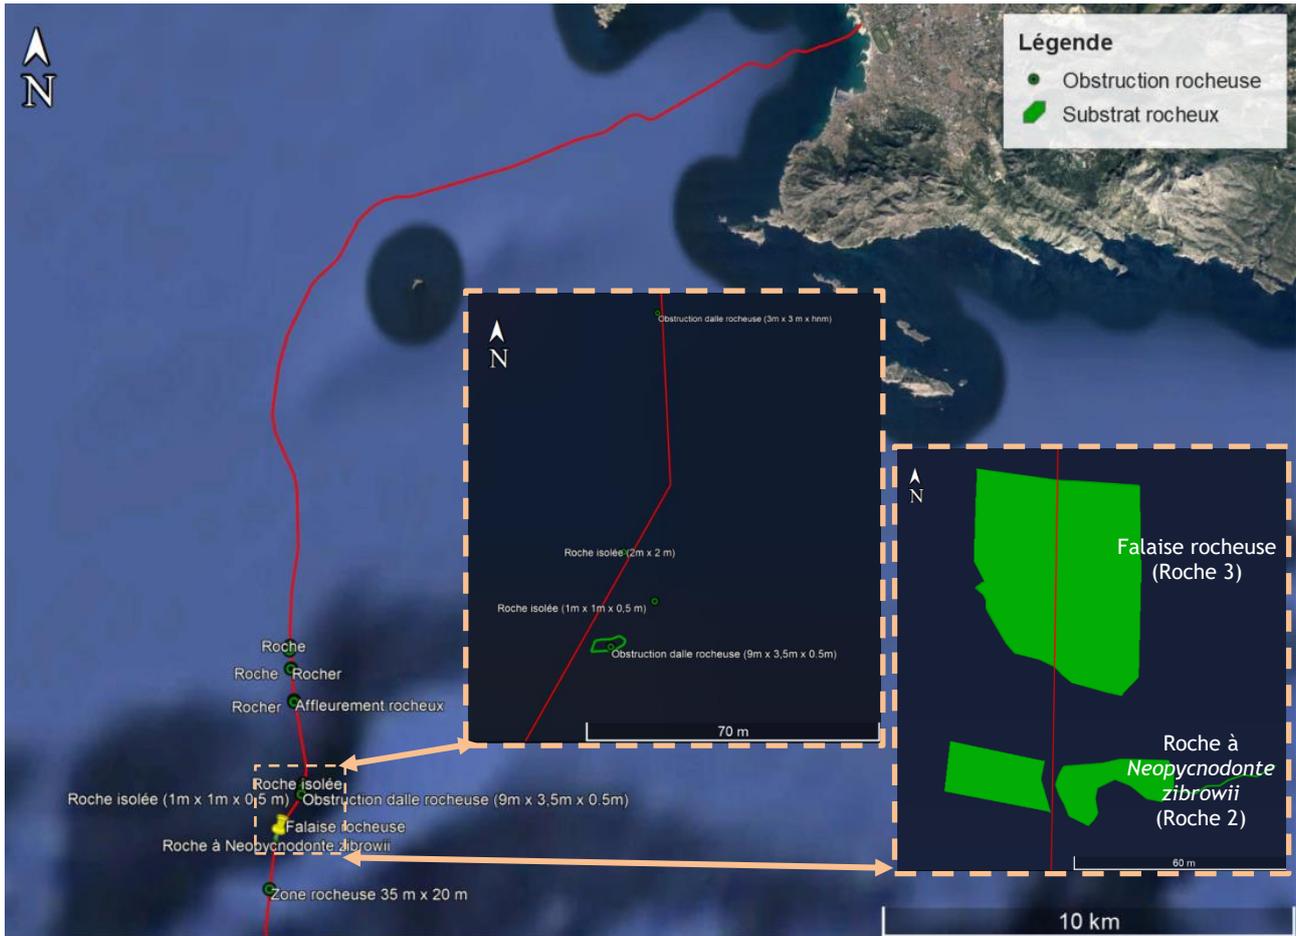
Figure 14 : Carte de localisation des zones et obstructions rocheuses durant la campagne d'étude SMW6 avec des zooms sur les sections présentant des affleurements importants

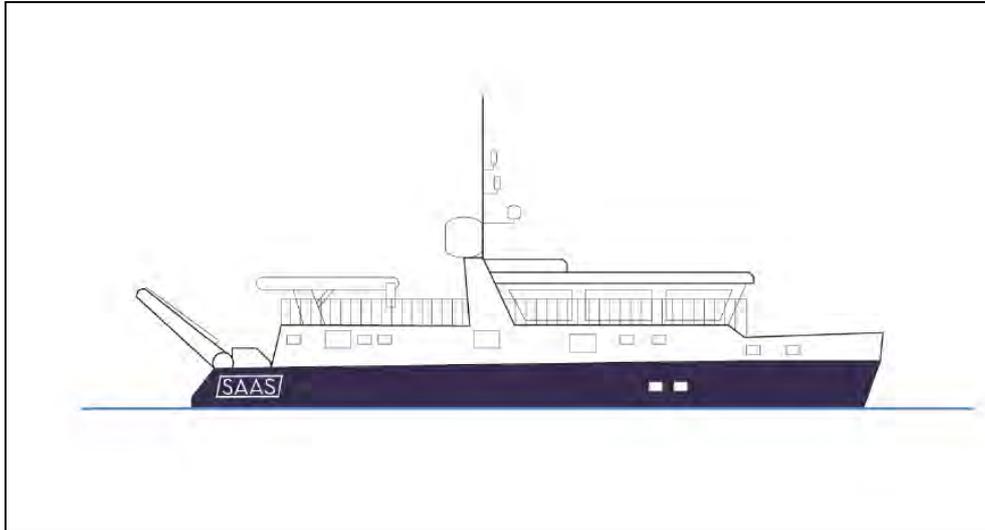
Figure 3 - Catamaran DP JANUS2 (source SAAS).

Le JANUS2 est un catamaran de 30 mètres à positionnement dynamique (DP), très large et très maniable. Il permet d'opérer 1 ROV APACHE et 1 ROV SUPER ACHILLE, et ce même par des conditions de mer intermédiaires, du fait de la stabilité apportée par la plateforme et de l'efficacité du système DP.

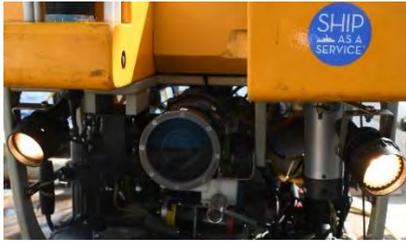
La caméra principale grand angle SD de l'engin est enregistrée en continu sur un enregistreur disque dur. Cet enregistrement est doublé afin d'assurer la redondance de données. L'ensemble des informations utiles à l'interprétation des prises de vue est incrusté en temps réel (position, heure, cap, profondeur, etc.).

Figure 8 - Caméra principale (caisson) (source : SAAS)

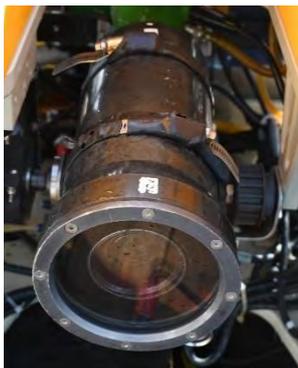
La caméra secondaire Sony NXCAM Hull-HD est enregistrée directement dans le caisson placé sur l'engin, ceci afin de conserver toute la qualité des prises de vue. Une sauvegarde sur disque dur est réalisée en fin de journée. Des photos Haute Définition (6 544 x 3 680 pixels) peuvent également être réalisées à tout moment par cette même caméra, sur déclenchement de l'opérateur en surface (navigateur / copilote ROV) à la demande de l'observateur.

Figure 11 - Caméra secondaire (caisson) (source : SAAS)

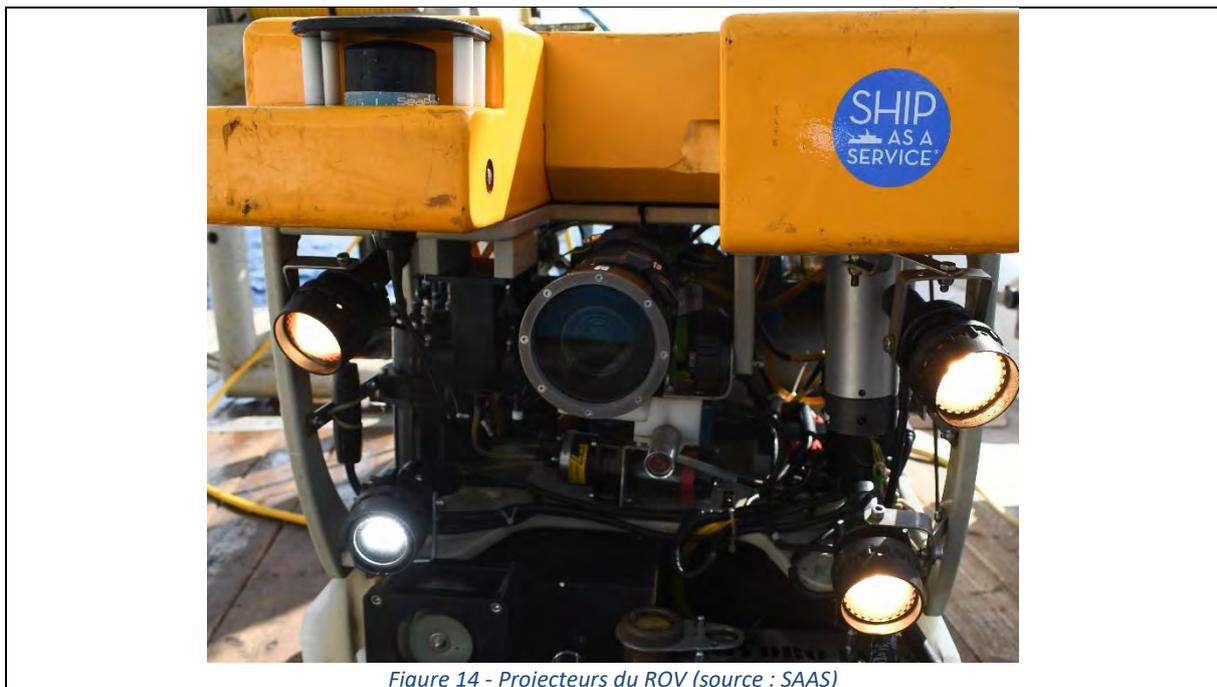
L'éclairage du ROV est assuré par 4 projecteurs DEESEA POWER & LIGHT de 250 W / 4000° Lumen chacun.

1 projecteur supplémentaire est installé sur la cage.

Figure 14 - Projecteurs du ROV (source : SAAS)

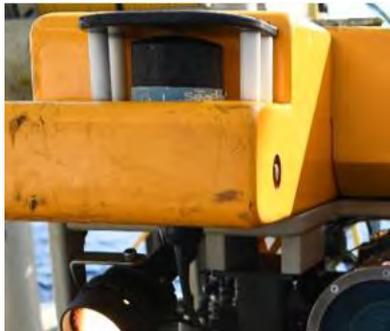
Le ROV est équipé d'un sonar de recherche / d'imagerie TRITECH Seaprince 675kHz.

Ce sonar panoramique permet la recherche et la récupération d'objets léger ou l'assistance (par exemple pour le relevage de DU) en mesurant précisément la distance entre une ligne et le croc.

Figure 15 - Sonar installé sur le ROV (source : SAAS)

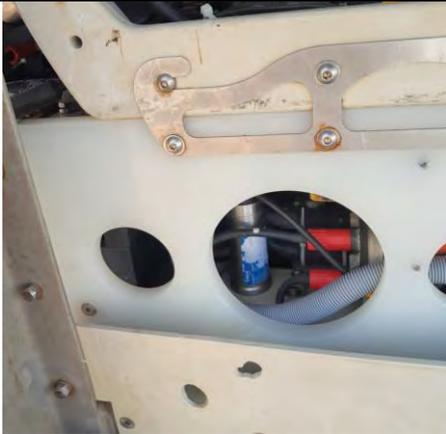
Le ROV est équipé d’un altimètre hautes performances TRITECH PA500 (500 kHz).

Cet équipement permet de connaître en permanence l’altitude du ROV (la distance entre le ROV et le fond).

Figure 20 - Altimètre installé sur le ROV (source : SAAS)

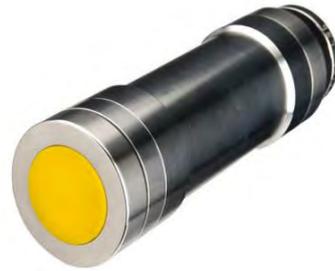
Figure 21 - Altimètre PA500 (source : TRITECH)

Physical	
Weights	1.15kg in air, 0.8kg in water (4000m stainless steel body)
Depth rating	700m with Delrin™ housing (aluminium alloy endcap) 4000m with aluminium alloy housing 4000m/6800m with stainless steel housing 6800m with titanium 6Al-4V housing
Materials	Dependent on depth, as shown above for straight transducer models. All right-angle transducers are ABS (part C in the diagram).
Temperature	-10 to 35°C operating (-20 to 50°C storage)
